高浜発電所3号炉審査資料	
資料番号	KTN3-PLM40-特別点検 (CV) 改1
提出年月日	令和5年7月6日

高浜発電所3号炉 特別点検
(原子炉格納容器)

補足説明資料

関西電力株式会社

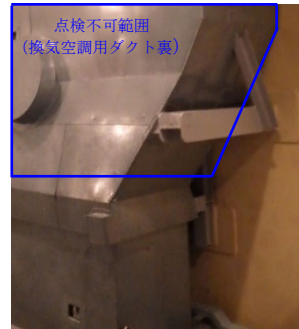
図3.9 点検不可範囲の例（換気空調用ダクト裏）（高浜4号炉の写真）

特別点検における点検不可範囲としては以下のものがあつたが、特別点検において点検不可とした範囲においても、接近可能な範囲は日常保全として目視点検可能範囲での点検・補修を実施している。点検不可範囲の例を図3.9に示す。

- ・ 接近可能だが要領書で定めたデータ採取方法の要求条件が確保できない範囲
- ・ 高所等で接近が困難であり要領書で定めたデータ採取方法の要求条件が確保できない範囲

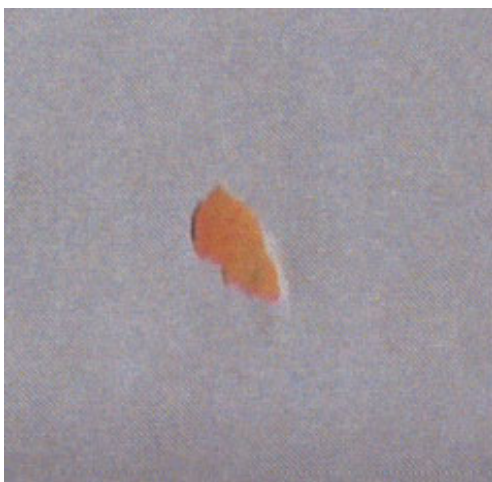
フロー②と判断した塗膜の劣化

なお、今回の点検において「原子炉格納容器の構造健全性または気密性に影響を与える恐れのある塗膜の劣化や腐食」に至らない塗膜の軽微な劣化（図3. 10のフロー②、③）が一部認められたため、併せて塗裝修繕を実施した。点検実施中に確認した軽微な塗膜の劣化の例を図4. 1に示す。

図4. 1 軽微な塗膜の劣化の例

特別点検で軽微な塗膜の劣化（フロー②、③）が確認された主な範囲は、フロア・恒設足場が設置されているエリアや高所エリアであった。これらのエリアについては、従来の点検でも可能な限り目視点検を実施しており、これまでも必要に応じて塗装を実施しているため、今後も現状保全を継続することで原子炉格納容器鋼板の健全性を維持することができると思われる。

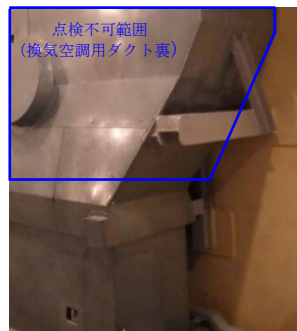
図5. 1 接近可能だが要領書で定めたデータ採取方法の要求条件が確保できない範囲の例 (高浜4号炉の写真)

要領書で定めたデータ採取方法ではないものの従来点検で点検が実施できており、塗膜の健全性が維持されていることを確認していること、また、環境条件が同じ周辺の鋼板については従来点検及び特別点検において劣化が少ないことを確認していることから、現状保全を継続することで今後の運転延長期間における原子炉格納容器鋼板の健全性が保たれる。図5. 1に点検不可範囲の代表例を示す。
