島根原子力発電所 2 号炉
ポンプの技術評価書

[運転を断続的に行うことを前提とした評価]

中国電力株式会社

本評価書は、島根原子力発電所2号炉（以下、「島根2号炉」という。）における安全上重要なポンプ（重要度分類審査指針におけるPS-1, 2およびMS-1, 2に該当する機器）、高温・高圧の環境下にあるクラス3のポンプおよび常設重大事故等対処設備に属するポンプの高経年化に係わる技術評価についてまとめたものである。

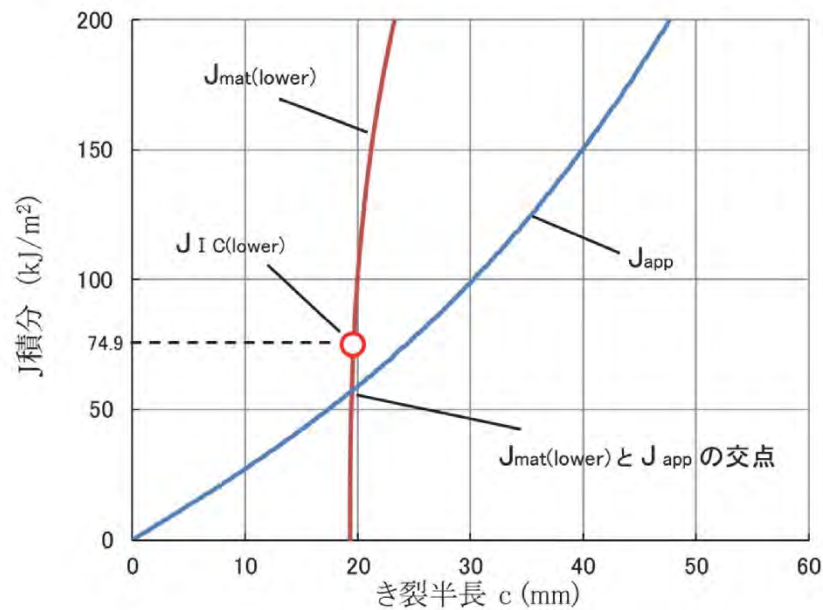
図2.3-2 A-原子炉再循環ポンプケーシングのき裂安定性評価結果

評価部位	フェライト量 (%)	発生応力 (MPa)
A-原子炉再循環ポンプのケーシング	約20.7	203

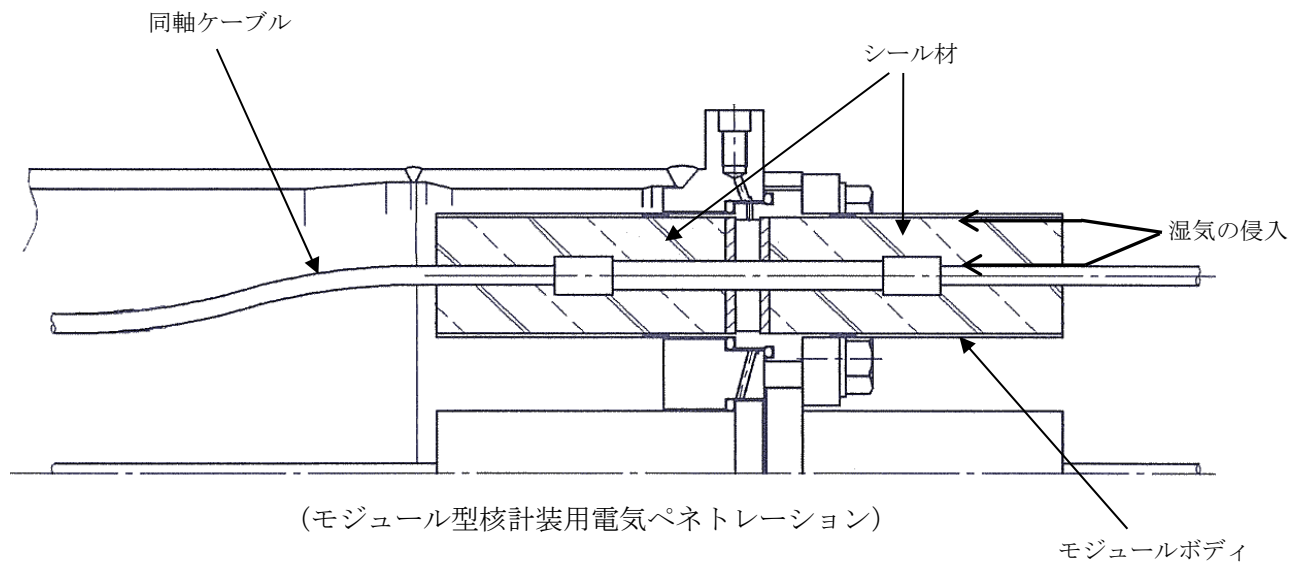
図2.3-1 湿気の侵入ルート

図 2.3-1 に想定される湿気の侵入ルートを示す。

なお、モジュール型核計装用電気ペネトレーションは静止機器であること、電圧が低いこと、密封状態であることから、機械的、電氣的、環境的要因による劣化は起きないと考えられる。

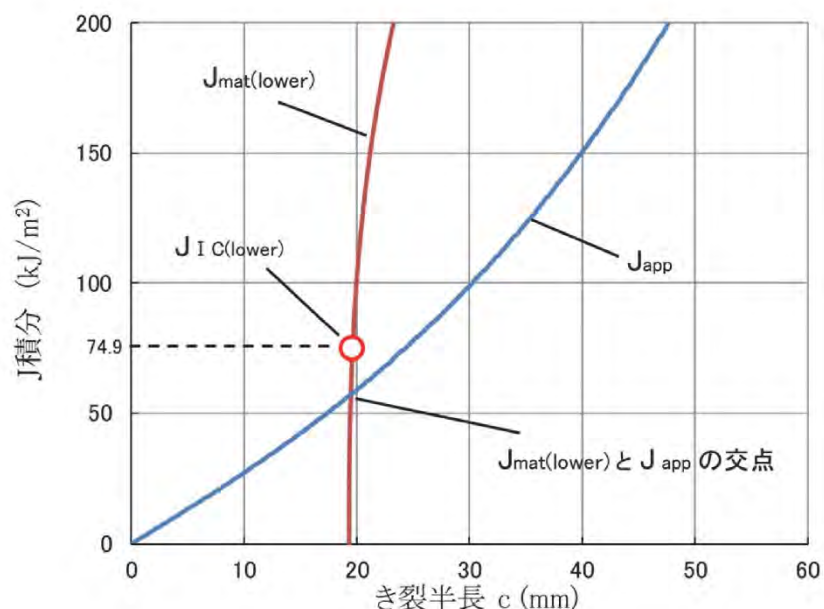
図2.3-2 A-原子炉再循環ポンプケーシングのき裂安定性評価結果

評価部位	フェライト量 (%)	発生応力 (MPa)
原子炉再循環ポンプ 出口弁の弁箱	約12.2	106
A-原子炉再循環ポンプ のケーシング	約20.7	203
