建屋滞留水処理等の進捗状況について

2023年7月24日

東京電力ホールディングス株式会社

1-2. PMB/HTIにおける滞留水処理の進め方

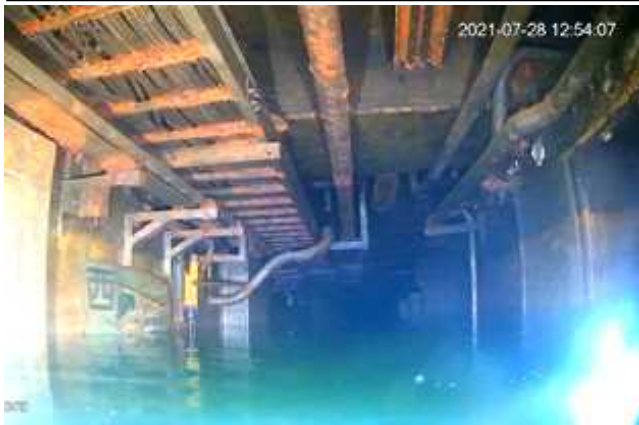
① 最下階の様子 (PMB) (水上)

➡ ゼオライト土嚢等を敷設した全域の調査・視認が出来た。一部、土嚢袋は破損しているものの、概ね土嚢の原型は保持していることを確認。一部、干渉物があることも確認。

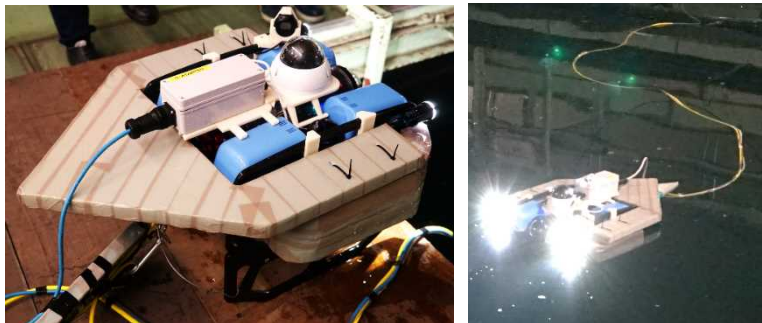
調査に使用したボート型ROV

- 市販水中ROVをボート化改造（内製化）
- カメラと線量計を追設し、水面上と水面下を同時撮影
- 水面を航走し、水中の濁りを抑制

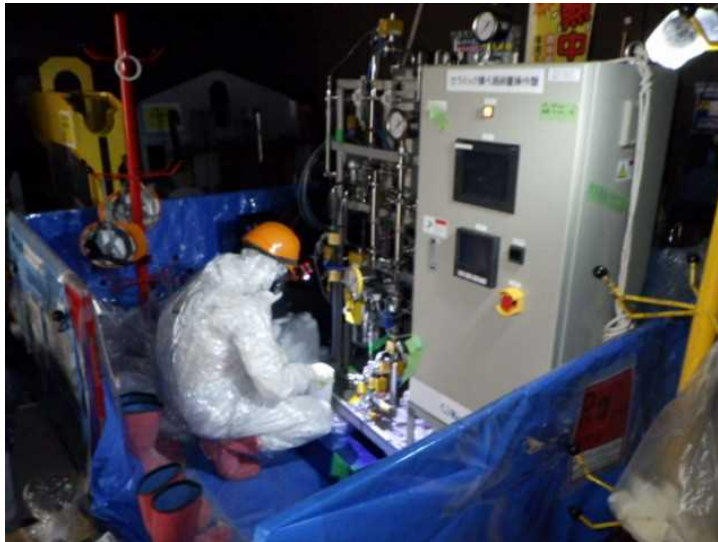
フィルタ通水試験装置写真

- 現在設計中の設備構成を踏まえて、 $0.01\mu\text{m}$ 及び $0.1\mu\text{m}$ フィルタで運転した際のフィルタ透過流量（フィルタ閉塞）を確認するため、SARRY出口で採取した水をフィルタ通水試験装置に流し試験を実施。なお、フィルタ径については、建屋内滞留水の分析結果から、 α 粒子は数 μm 程度であることから、それより小さい $0.01\mu\text{m}$ フィルタと $0.1\mu\text{m}$ フィルタを選定。
- フィルタ通水試験装置は、現在設計中の α 核種除去設備の設備構成を踏まえ、給水タンク、循環ポンプ、フィルタで構成され、クロスフローフィルタ方式にてろ過を実施。
