## 廃止措置の終了の確認申請書

氏名又は名称及び住所並びに法人にあってはその代表者の氏名	石塚硝子株式会社 愛知県岩倉市川井町1880番地 代表者氏名：石塚 久継
工場又は事業所の名称及び所在地	石塚硝子株式会社 本社・岩倉工場 愛知県岩倉市川井町1880番地
使用施設等の解体の実施状況	別紙のとおり
核燃料物質の譲渡の実施状況	別紙のとおり
核燃料物質による汚染の除去の実施状況	別紙のとおり
核燃料物質等の廃棄の実施状況	別紙のとおり

#### 1. 使用施設等の解体の実施状況

添付書類 1：廃止措置対象施設の敷地に係る図面

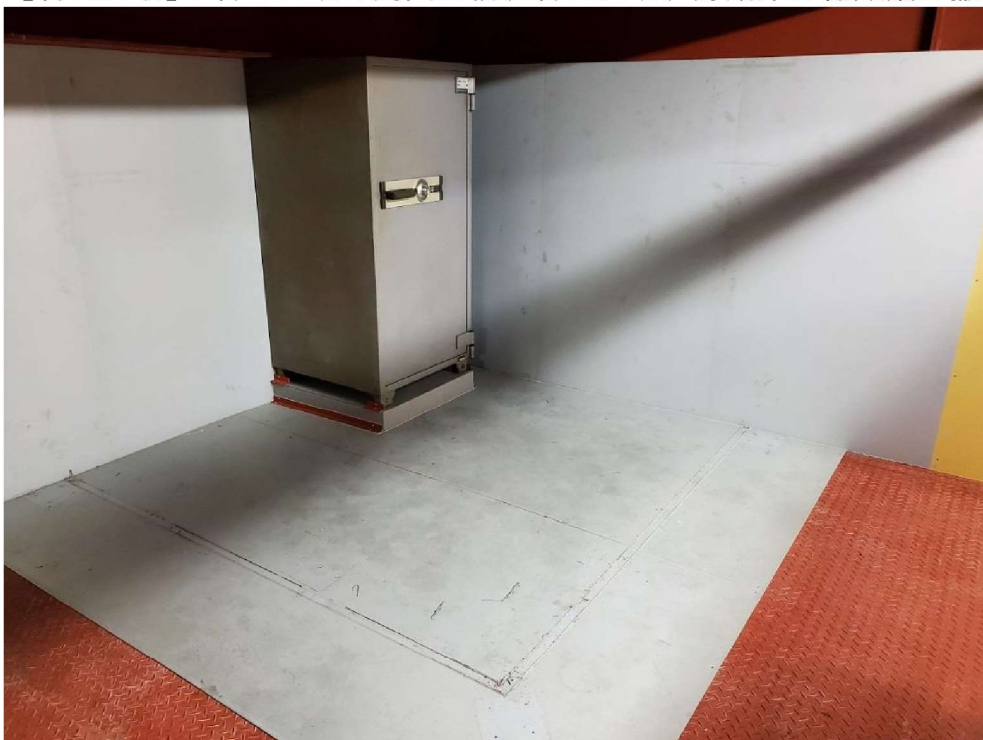
図表 2 - 2. 廃止措置後の管理区域及び周辺監視区域の状態 (写真)  
【管理区域】: 管理区域の周囲の柵、管理区域、貯蔵庫の標識類の撤去

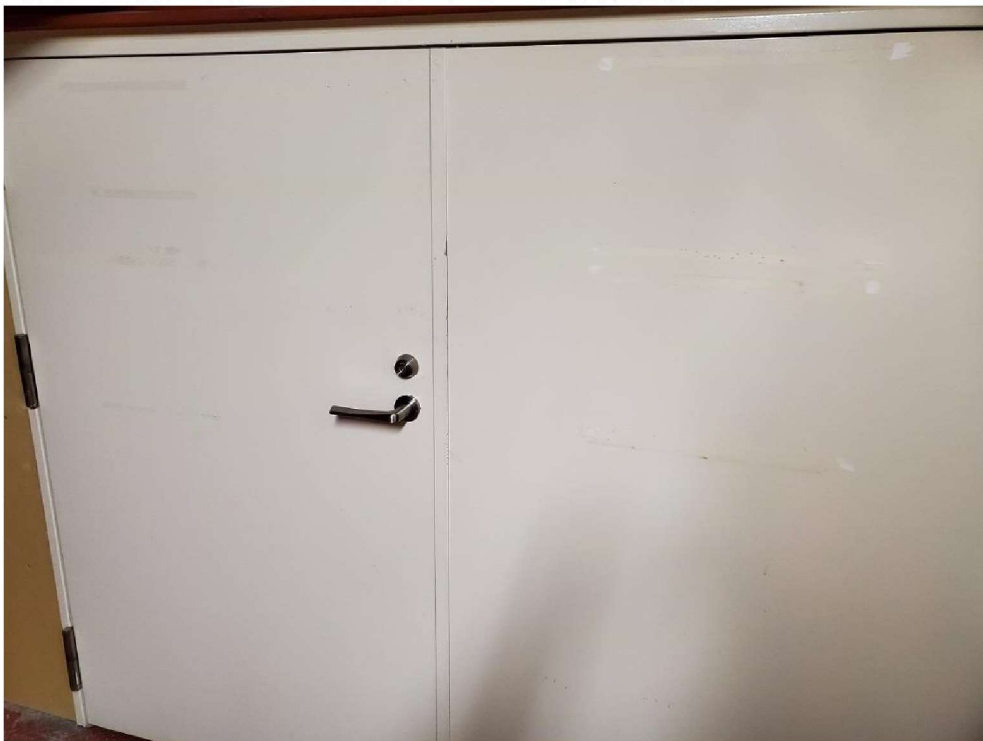
【周辺監視区域】: 周辺監視区域を示す標識を撤去
