1.4 【敷地近傍(Ⅲ)】積丹半島西岸における洞爺火砕流堆積物の有無に関する検討

【検討結果-全体-】(1/20)

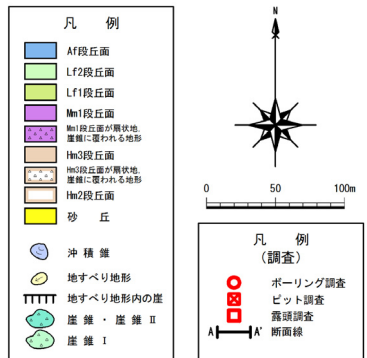
古宇川右岸地点 調査位置図

【古宇川右岸-2ボーリング】
 ▽深度1.73~16.05m (標高53.28~38.96m)
 扇状地性堆積物及び崖錐堆積物
 (Spfa-1及びToyaに対比される火山ガラスが混在)

【古宇川右岸-3ボーリング】
 ▽深度18.90~21.00m (標高32.54~30.44m)
 扇状地性堆積物及び崖錐堆積物
 (火山ガラスが混在)
 ▽深度21.00~25.23m (標高30.44~26.21m)
 扇状地性堆積物及び崖錐堆積物
 (火山ガラスが混在)

【神恵内H-1ボーリング】
 ▽深度20.80~22.45m (標高24.22~22.57m)
 扇状地性堆積物及び崖錐堆積物
 (Toyaに対比される火山ガラスが混在)
 ▽深度22.45~22.70m (標高22.57~22.32m)
 扇状地性堆積物及び崖錐堆積物
 (Toyaに対比される火山ガラスが混在)

【神恵内M-1ボーリング】
 ▽深度6.05~9.25m (標高27.38~24.18m)
 扇状地性堆積物及び崖錐堆積物
 (火山ガラスが混在するものと考えられる)
 ▽深度12.80~14.40m (標高20.63~19.03m)
 扇状地性堆積物及び崖錐堆積物
 (火山ガラスが混在するものと考えられる)
 ▽深度14.40~14.50m (標高19.03~18.93m)
Toyaの純層 (層厚: 10cm)
 ▽深度14.50~14.80m (標高18.93~18.63m)
 扇状地性堆積物及び崖錐堆積物
 (火山ガラスが混在するものと考えられる)

【神恵内H-2ボーリング】
 ▽深度6.05~6.65m (標高35.69~35.09m)
 扇状地性堆積物及び崖錐堆積物
 (Spfa-1に対比される火山ガラスが混在するものと考えられる)
 ▽深度7.65~7.85m (標高34.09~33.89m)
 扇状地性堆積物及び崖錐堆積物
 (Spfa-1に対比される火山ガラスが混在するものと考えられる)
 ▽深度16.05~17.40m (標高25.69~24.34m)
 扇状地性堆積物及び崖錐堆積物
 (Toyaに対比される火山ガラスが混在)

【神恵内M-3ボーリング】
 ▽深度0.00~0.60m (標高33.05~32.45m)
 扇状地性堆積物及び崖錐堆積物 (火山ガラスが混在)
 ▽深度0.60~3.70m (標高32.45~29.35m)
 扇状地性堆積物及び崖錐堆積物
 (Spfa-1に対比される火山ガラスが混在するものと考えられる)
 ▽深度3.70~5.50m (標高29.35~27.55m)
 扇状地性堆積物及び崖錐堆積物 (火山ガラスが混在)
 ▽深度6.30~9.85m (標高26.75~23.20m)
 扇状地性堆積物及び崖錐堆積物 (火山ガラスが混在)
 ▽深度9.85~10.15m (標高23.20~22.90m)
 扇状地性堆積物及び崖錐堆積物
 (Toyaに対比される火山ガラスが混在)
 ▽深度10.15~11.10m (標高22.90~21.95m)
 扇状地性堆積物及び崖錐堆積物 (火山ガラスが混在)
 ▽深度11.10~12.60m (標高21.95~20.45m)
 扇状地性堆積物及び崖錐堆積物 (火山ガラスが混在)
 ▽深度12.60~13.80m (標高20.45~19.25m)
 扇状地性堆積物及び崖錐堆積物 (火山ガラスが混在)
 ▽深度13.80~13.90m (標高19.25~19.15m)
Toyaの二次堆積物b (層厚: 10cm)
 ▽深度13.90~14.05m (標高19.15~19.00m)
Toyaの二次堆積物a (層厚: 15cm)
 ▽深度14.05~14.10m (標高19.00~18.95m)
Toyaの純層 (層厚: 5cm)
 ▽深度14.10~14.95m (標高18.95~18.10m)
 扇状地性堆積物及び崖錐堆積物 (火山ガラスが混在)

【神恵内M-2ボーリング】
 ▽深度0.50~4.30m (標高28.78~24.98m)
 扇状地性堆積物及び崖錐堆積物
 (Spfa-1に対比される火山ガラスが混在)
 ▽深度9.45~9.50m (標高19.83~19.78m)
 Aso-4の二次堆積物b (層厚: 5cm)
 ▽深度9.50~9.55m (標高19.78~19.73m)
 Aso-4の純層 (層厚: 5cm)
 ▽深度9.80~10.50m (標高19.48~18.78m)
 扇状地性堆積物及び崖錐堆積物
 (火山ガラスが混在)
 ▽深度10.50~10.63m (標高18.78~18.65m)
Toyaの二次堆積物b (層厚: 13cm)

▽: 薄片観察又は火山灰分析の結果による評価
 ▼: 近接ボーリングとの層相・層序対比の結果による評価

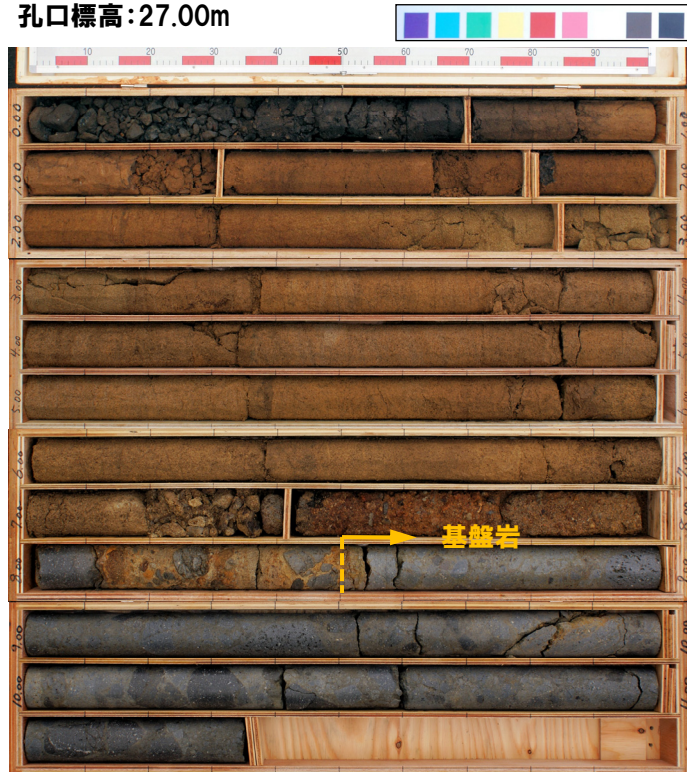
コア写真(深度0~11m)(2010年12月撮影)

孔口標高:27.00m

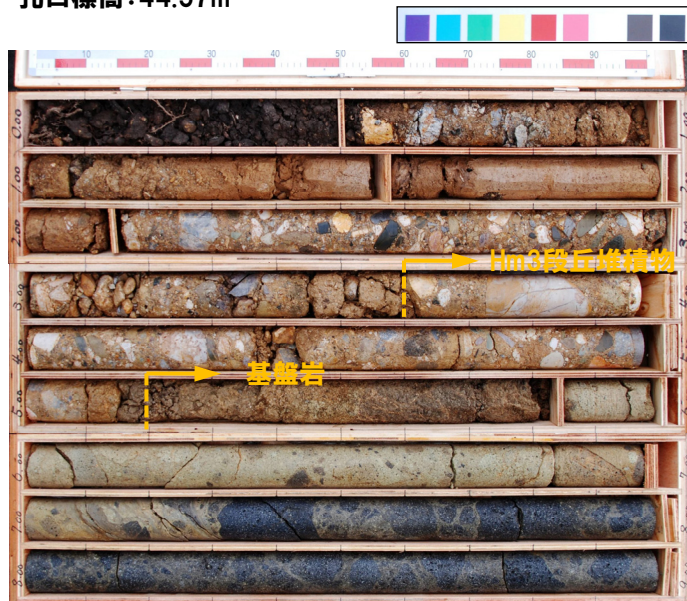
コア写真 (深度0~9m) (2010年11月撮影)

○今回検討対象となる堆積物は認められない。

孔口標高: 44.57m

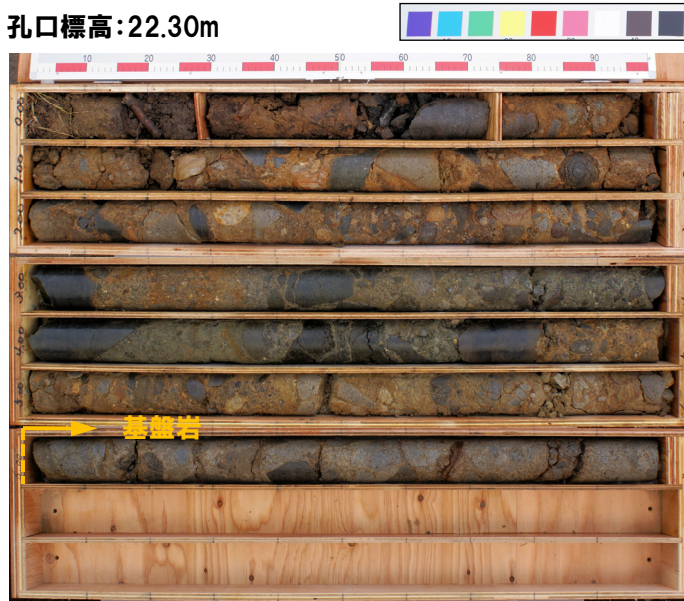
コア写真(深度0~7m)(2010年4月撮影)

孔口標高:22.30m

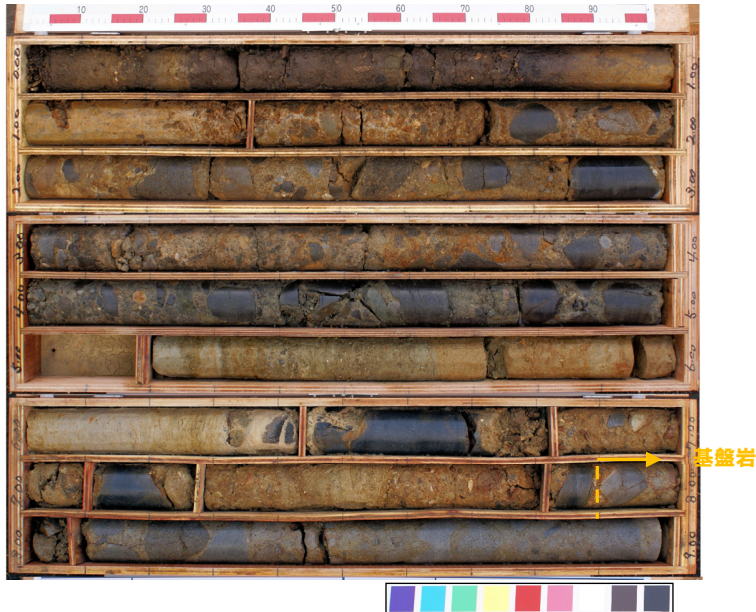
コア写真(深度0~9m)(2010年4月撮影)

孔口標高:25.75m

※1 柱状図には、“火山灰質”等と記載されているが、R3.10.14審査会合以降に実施した火山灰分析の結果から、主に火山砕屑物からなるものではないと評価した。
 ※2 柱状図には、“軽石”と記載されているが、R3.10.14審査会合以降に実施した薄片観察及び火山灰分析の結果から、軽石ではないと評価した。

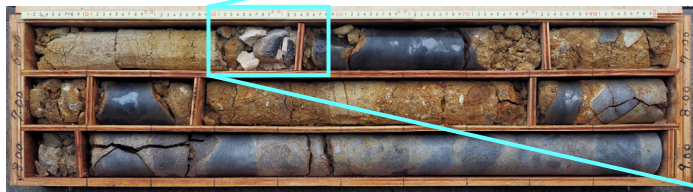
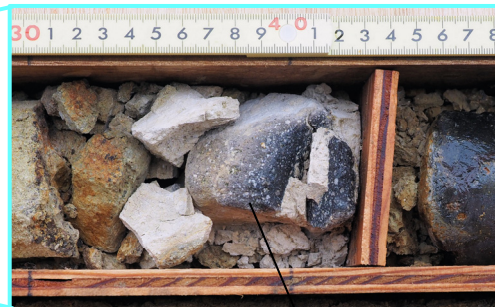
コア写真(深度6~9m)(2022年3月撮影)

※3 深度6.40~6.50mには、柱状図に記載はないものの、R3.10.14審査会合以降に実施したコア再観察の結果、異種礫(安山岩礫)の混入を確認している。

異種礫(安山岩礫)

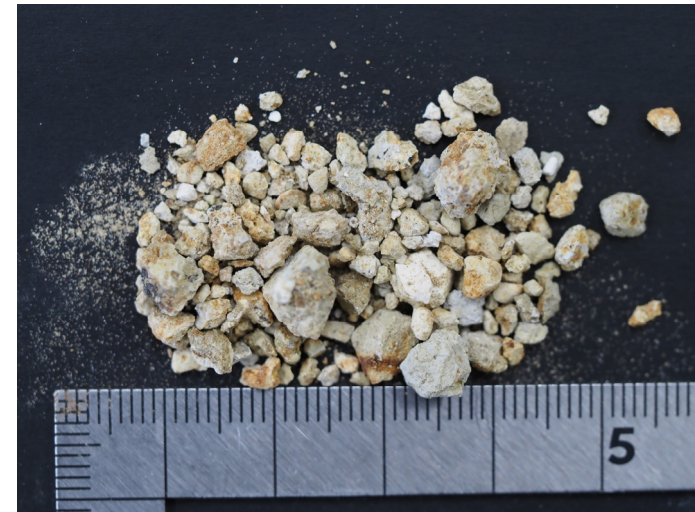
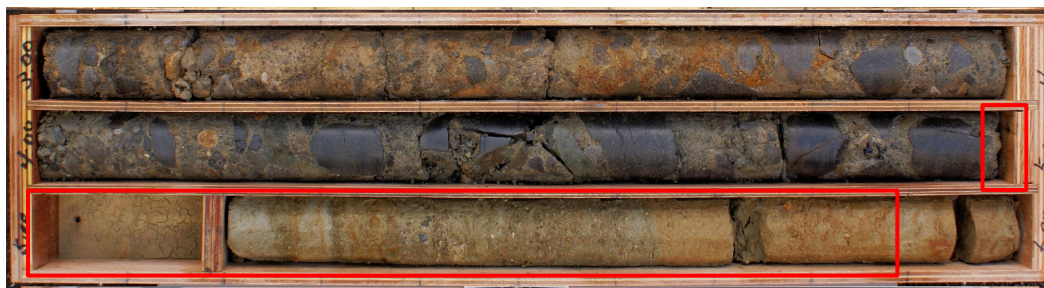
コア写真(深度3~6m)(2010年4月撮影)

- “軽石片”に対応する白色粒子を対象として試料を採取したが、顕微鏡観察の結果、屈折率測定及び主成分分析に供する火山ガラスは確認されない。

採取試料

□ : 白色粒子採取範囲

採取試料(粉碎後)

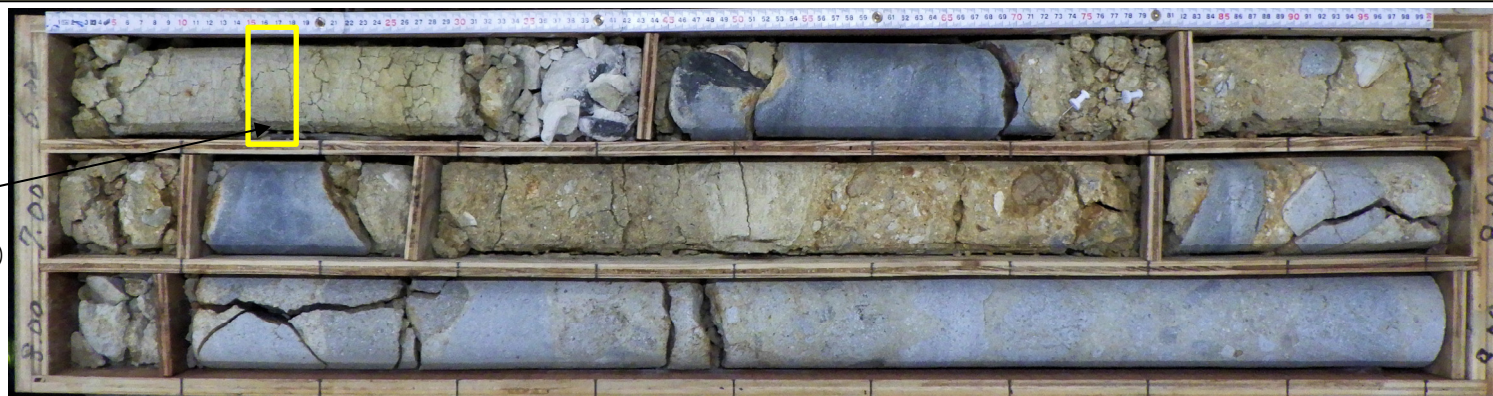
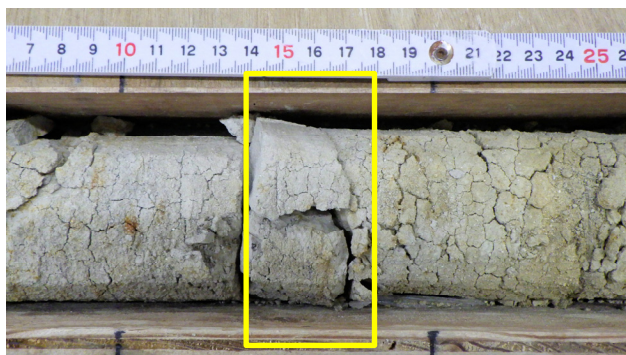
薄片試料採取位置
(深度6.15～6.18m)

- 柱状図において、層相を「火山灰」としている深度6.0～6.4mについては、柱状図記事に「径0.2cmの軽石片混じる」との記載がなされていることから、R3.10.14審査会合以降、コア再観察を行った。
- 再観察の結果、軽石片の記載に対応すると判断される白色粒子が確認されたことから、当該粒子の同定を目的とした薄片観察を行った。
- 薄片作成前試料の観察面において、径0.2cm程度以下の白色粒子が点在する。

コア写真(照岸1-3;深度6～9m)(2022年4月撮影)

薄片試料採取位置拡大

薄片作成前試料(左右反転)

薄片作成前試料(観察面)(左右反転)

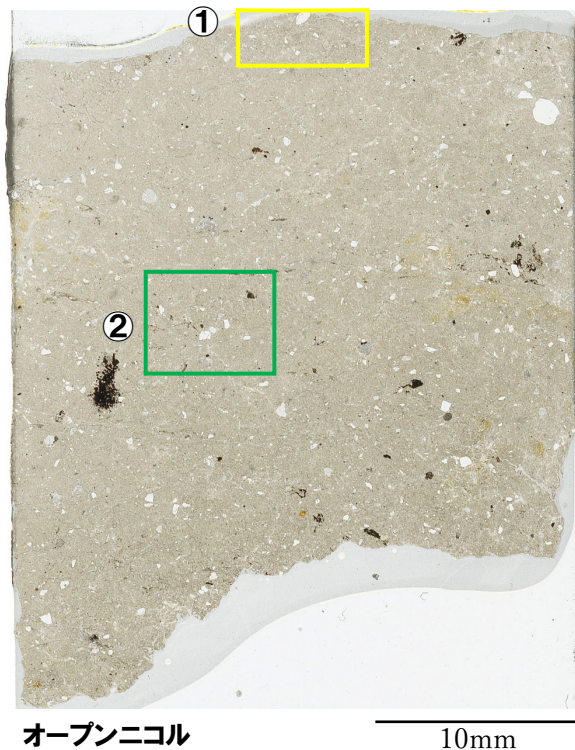
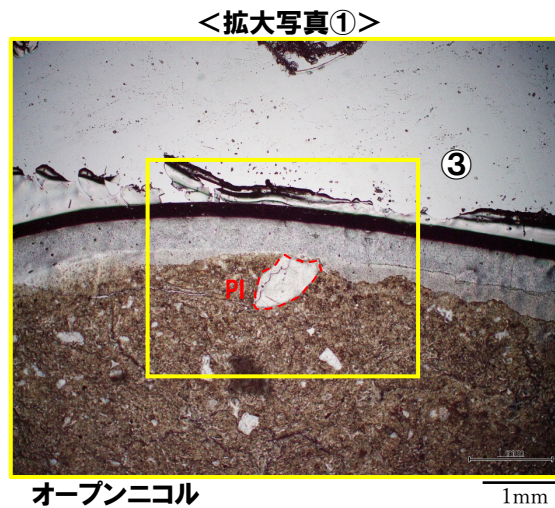
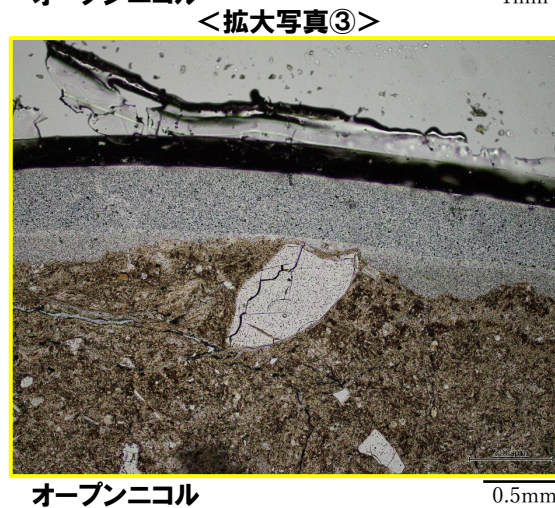
Rf:岩片
Pl:斜長石
Hbl:角閃石

- 拡大写真①の約0.1cmの白色粒子に対応する粒子は、オープンニコルで無色であり、クロスニコルで低い干渉色を示し、劈開が認められることから、斜長石であると判断される。
- 拡大写真②の約0.1cm以下の白色粒子に対応する粒子は、オープンニコルで無色であり、クロスニコルで低い干渉色を示し、劈開及び双晶が認められることから、斜長石であると判断される。

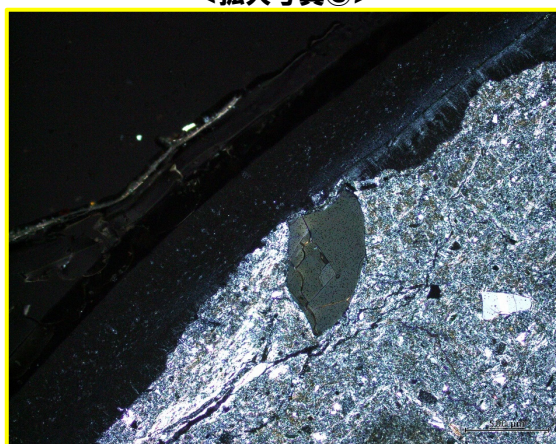
<拡大写真①>

クロスニコル

クロスニコル(左方向に45°回転)
<拡大写真③>

クロスニコル(左方向に45°回転)
<拡大写真④>

クロスニコル(左方向に45°回転)

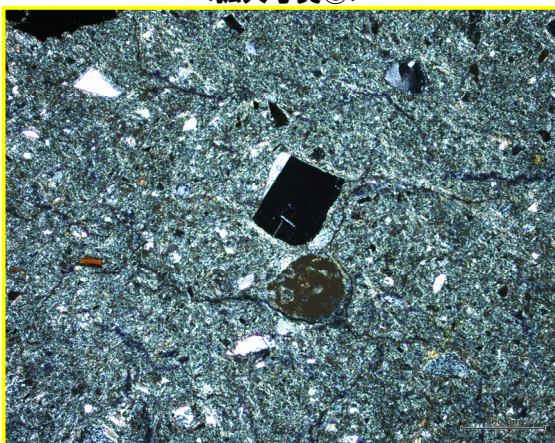
<拡大写真⑤>

クロスニッケル

○拡大写真⑥の約0.1cm以下の白色粒子に対応する粒子は、オープンニコルで無色であり、クロスニコルで低い干渉色を示し、劈開及び双晶が認められることから、斜長石であると判断される。
