②-7 照岸地点(照岸1-5ボーリング)(3/12)

一部修正(R5/1/20審査会合)

1. 4 【敷地近傍(Ⅲ)】積丹半島西岸における洞爺火砕流堆積物の有無に関する検討

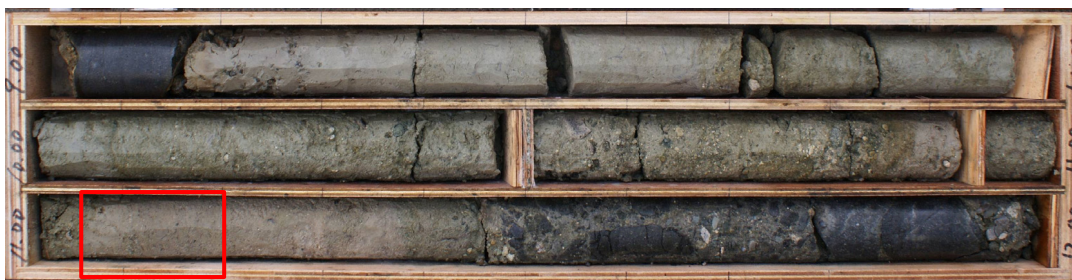
コア写真(深度9～12m)(2010年4月撮影)

- 柱状図において、層相を「火山灰質シルト」としている深度11.05～11.45mについては、柱状図記事に「径0.2cm以下の軽石片混じる」との記載がなされていることから、R3.10.14審査会合以降、コア再観察を行った。
- 再観察の結果、“軽石片”は、白色粒子として識別されたことから、軽石であるか否かを確認するため、当該粒子を対象に、火山灰分析を目的として試料を採取した。

□ : 白色粒子採取範囲

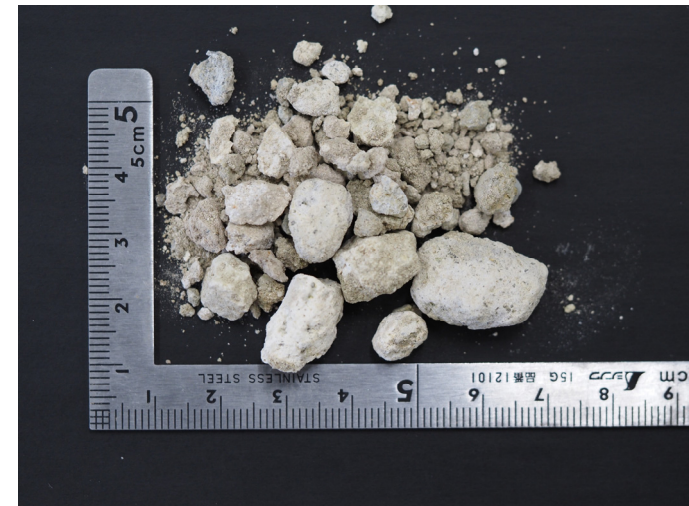
採取試料

- “軽石片”に対応する白色粒子を対象として試料を採取したが、顕微鏡観察の結果、屈折率測定及び主成分分析に供する火山ガラスは確認されない。

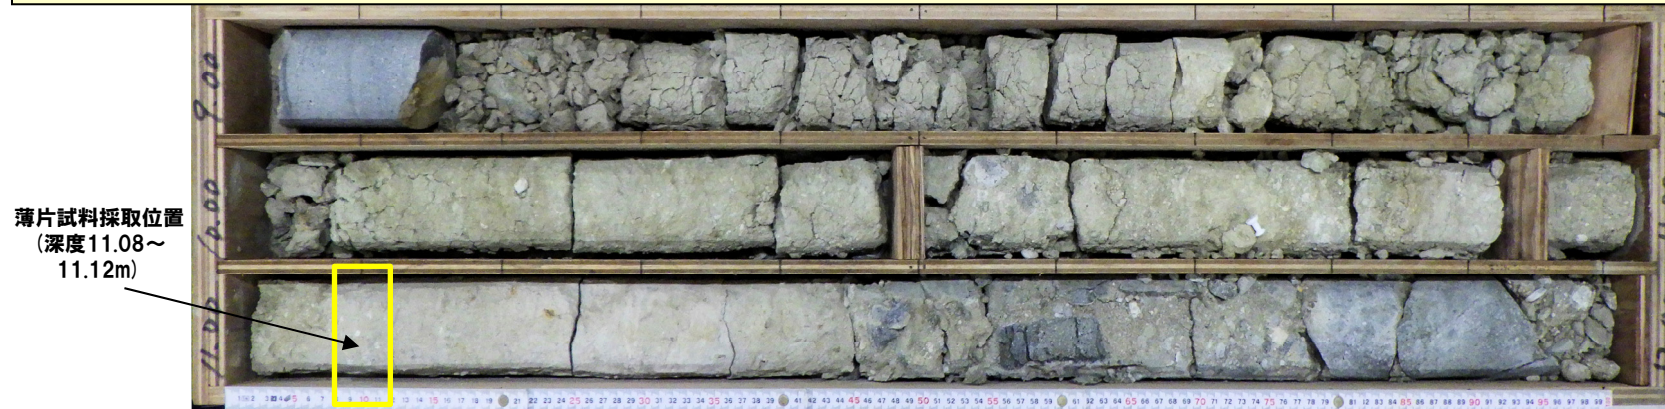
コア写真(照岸1-5;深度9～12m)(2022年4月撮影)

- 柱状図において、層相を「火山灰質シルト」としている深度11.05～11.45mについては、柱状図記事に「径0.2cm以下の軽石片混じる」との記載がなされていることから、R3.10.14審査会合以降、コア再観察を行った。
- 再観察の結果、“軽石片”に対応すると判断される白色粒子が確認されたことから、当該粒子の同定を目的とした薄片観察を行った。
- 薄片作成前試料の観察面において、径0.2cm程度の粒子を含む白色粒子が点在する。

薄片試料採取位置
(深度11.08～
11.12m)

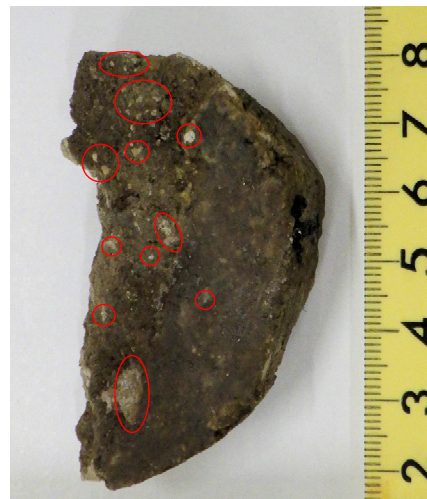
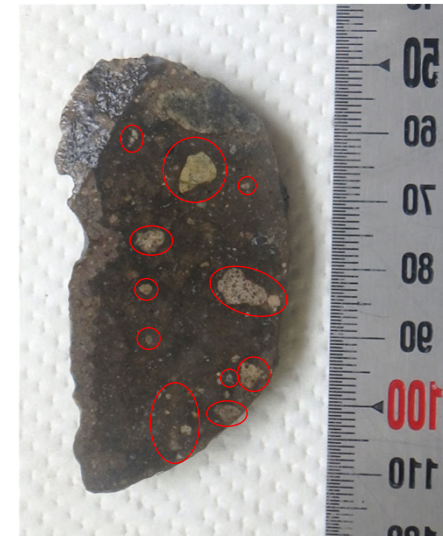
薄片作成前試料(観察面)(左右反転)

凡例
○:白色粒子

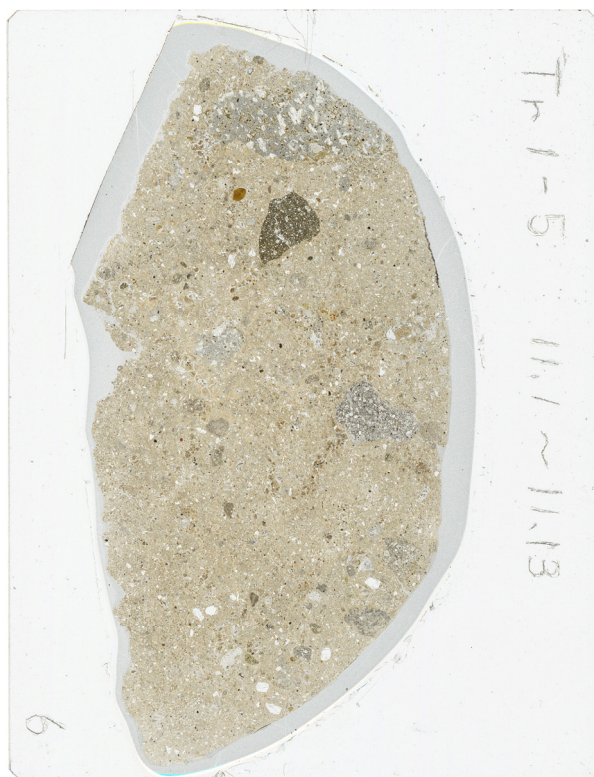
○作成した薄片試料全体を観察した結果、本試料は、岩片、斜長石、火山ガラス、石英、少量の輝石及び角閃石から構成され、軽石は認められない。

○薄片作成前試料の観察面において確認された白色粒子と対応する粒子を対象に観察を行った結果を次頁～P295に示す。
○観察の結果、柱状図記事に“軽石片”と記載がなされている粒子は、岩片であると判断される。

Rf:岩片
Pl:斜長石
Qtz:石英
Psc:偽礫

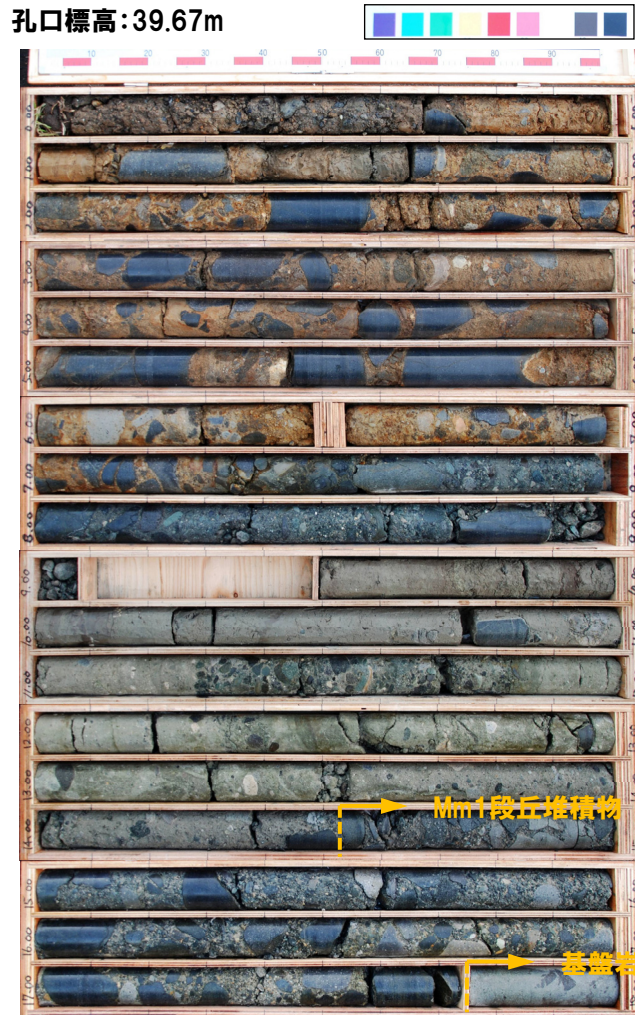
コア写真(深度0~18m)(2010年11月撮影)

- 照岸1-6ボーリングにおいては、柱状図の地質名又は記事に“軽石片”、“火山灰質”等の記載がなされている堆積物は認められない。
- また、洞爺火山灰(Toya)の降灰層準に相当すると評価した堆積物は認められない。

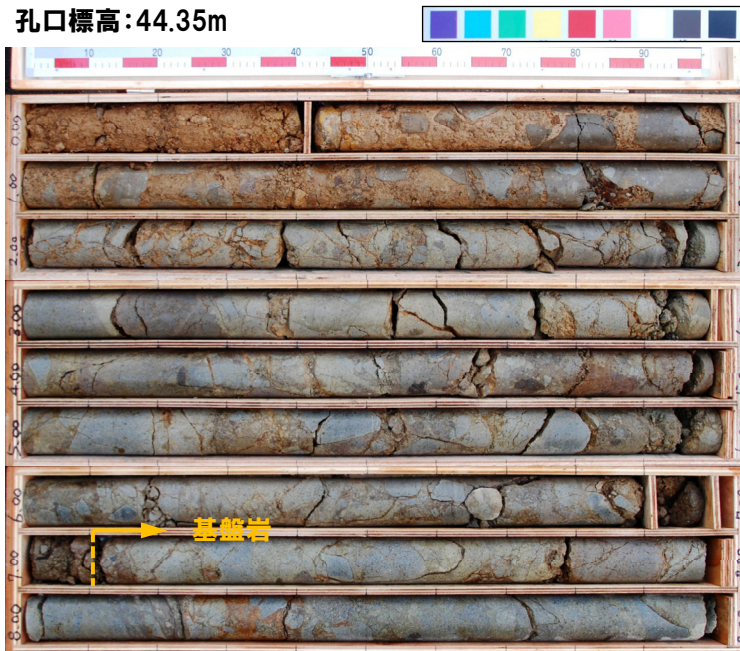
コア写真(深度0~9m)(2010年11月撮影)

- 照岸1-7ボーリングにおいては、柱状図の地質名又は記事に“軽石片”、“火山灰質”等の記載がなされている堆積物は認められない。
- また、洞爺火山灰(Toya)の降灰層準に相当すると評価した堆積物は認められない。

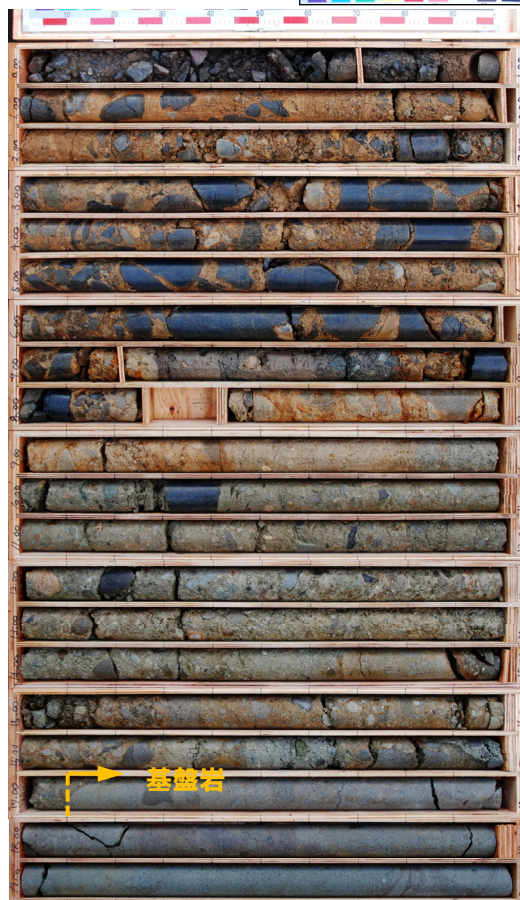
コア写真(深度0~20m) (2010年11月撮影)

- 照岸1-8ボーリングにおいては、柱状図の地質名又は記事に“軽石片”、“火山灰質”等と記載されている堆積物は認められない。
- また、洞爺火山灰 (Toya) の降灰層準に相当すると評価した堆積物は認められない。

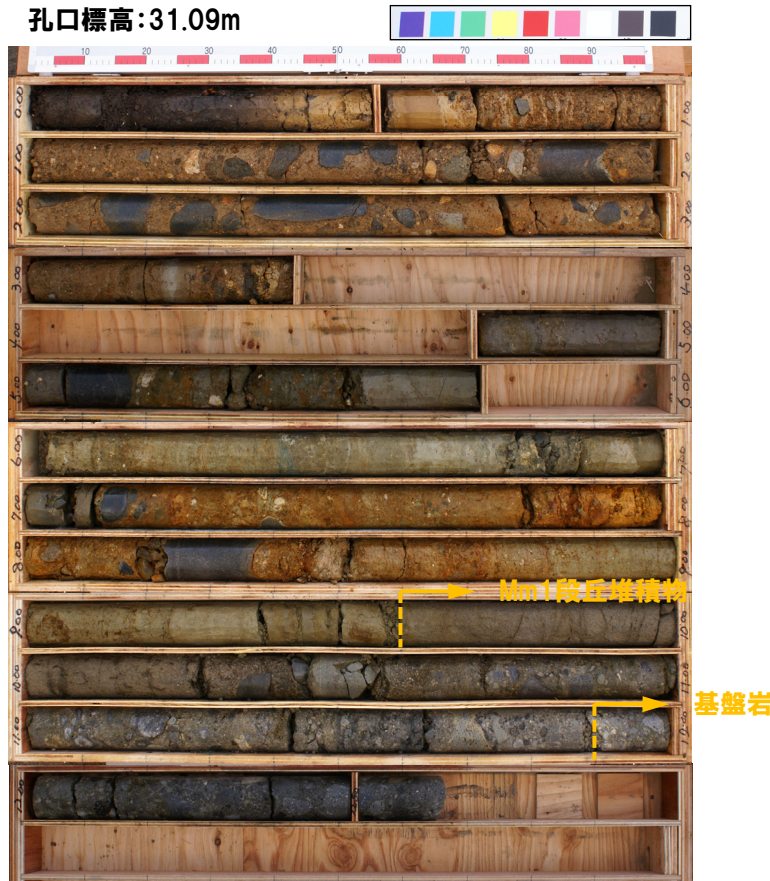
柱状図(深度0~12.5m)

※ 柱状図には、“軽石片”と記載されているが、R3.10.14審査会合以降に実施した火山灰分析の結果及び同一地形面上且つ汀線方向に位置するボーリング(照岸1-5ボーリング)との対比から、軽石ではないと評価した。

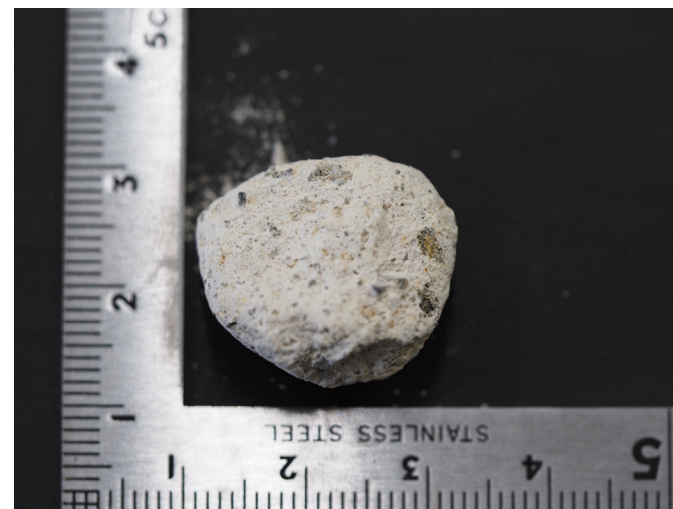
採取試料

- “軽石片”に対応する白色礫を対象として試料を採取したが、顕微鏡観察の結果、屈折率測定及び主成分分析に供する火山ガラスは確認されない。

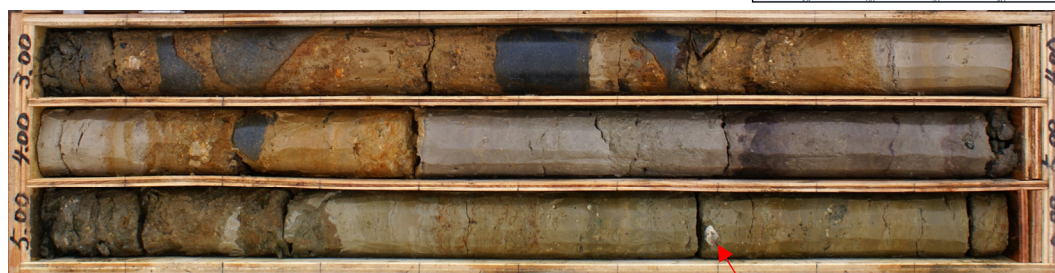
コア写真(別孔 深度3～5m)(2010年4月撮影)

- 柱状図において、層相を「シルト」としている深度5.30～6.00mについては、柱状図記事に「径0.5cm以下(最大2cm)の軽石片混じる」との記載がなされていることから、R3.10.14審査会合以降、コア再観察を行った。
- 再観察の結果、“軽石片”の記載に対応すると判断される白色礫が確認されたことから、軽石であるか否かを確認するため、当該礫を対象に、火山灰分析を目的として試料を採取した。

採取した白色礫

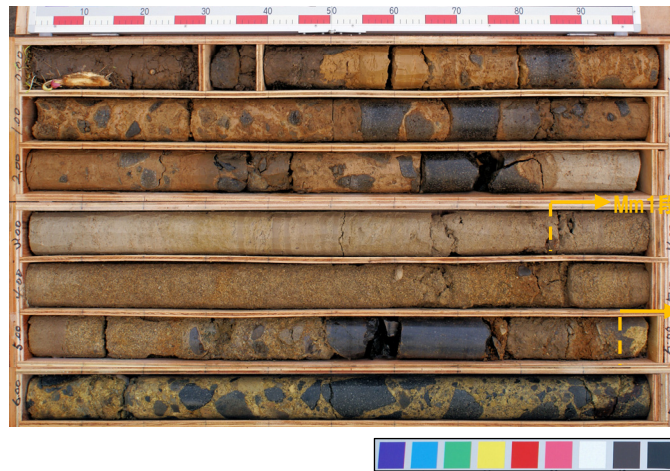
コア写真(深度0~7m)(2010年4月撮影)

※ 柱状図には、“火山灰質”と記載されているが、R3.10.14審査会合以降に実施した火山灰分析の結果及び近接ボーリング(神恵内1-3ボーリング)との対比から、主に火山砕屑物からなるものではないと評価した。

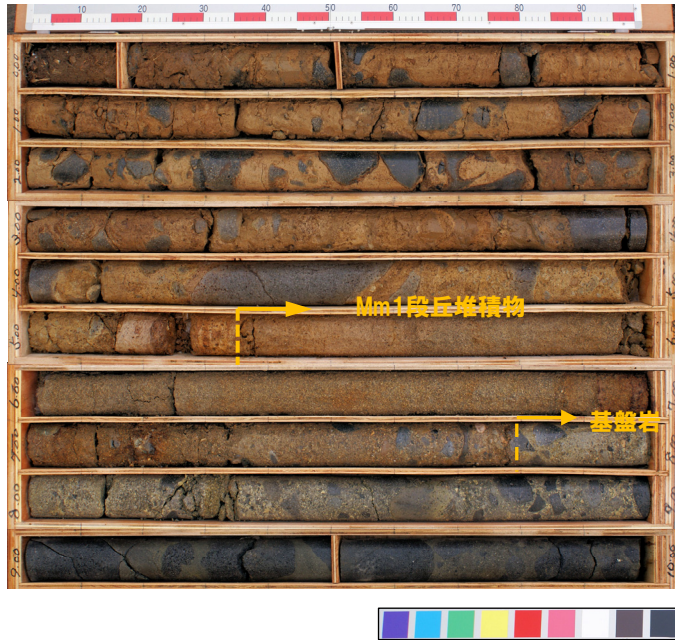
コア写真(深度0~9.5m)(2010年4月撮影)

・当該堆積物は、洞爺火山灰(Toya)の純層の上位に認められ、近接する神恵内1-3ボーリングに認められる洞爺火山灰(Toya)の純層上位の礫質砂混じりシルトに対比されることから(P313参照)、火山ガラスが混在する礫混じり砂質シルトと考えられる。

・直下にMm1段丘堆積物が認められ、近接する神恵内1-3ボーリングにおいて、Mm1段丘堆積物の直上に洞爺火山灰(Toya)の純層が認められること(P313参照)及び層相が細粒火山灰で均質であることから、当該堆積物も洞爺火山灰(Toya)の純層(層厚:20cm)に区分される。

※柱状図には、“火山灰質”と記載されているが、R3.10.14審査会合以降に実施した近接ボーリング(神恵内1-3ボーリング)との対比から、主に火山砕積物からなるものではないと評価した。
