1.4 【敷地近傍(Ⅲ)】積丹半島西岸における洞爺火砕流堆積物の有無に関する検討

③-5 古宇川左岸地点(神恵内1-3ボーリング)(3/13)

③-5 古宇川左岸地点(神恵内1-3ボーリング)(4/13)

③-6 古宇川左岸地点(神恵内1-4ボーリング)(1/4)

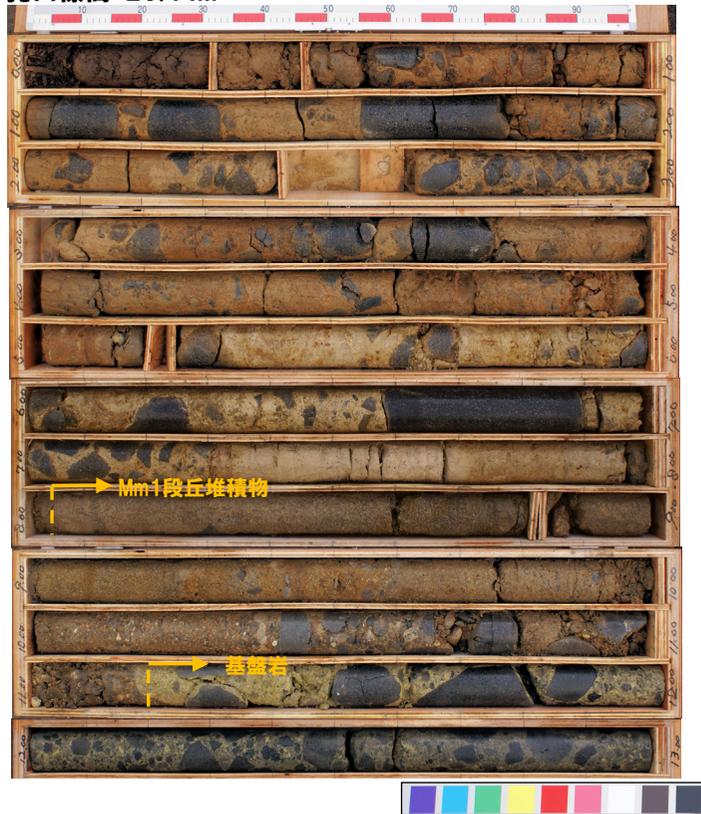
コア写真(深度0~13m)(2010年4月撮影)

標尺	深度	柱状図	地質	色調	記
(m)	(m)	図	名	調	事
25.14	0.30	有機質土	暗褐色		植物片多く混じる。中砂が少量混じる。
23.24	2.20	凝結しり火山灰質シルト	褐 灰 褐		シルトは火山灰質じりて、雑砂混じる。 ^{※1} 混入粒径:7cm以下主体(最大径23cm)。 形状:歪円~帯角様。 礫率:20~30%程度。 礫種:安山岩礫のみ。
22.19	3.25	凝結しり火山灰質シルト	褐 灰 褐		シルトは火山灰質じりて、雑砂混じる。 ^{※1} 混入粒径:5cm以下主体(最大径18cm)。 形状:歪円~帯角様。 礫率:20~50%程度。 礫種:安山岩礫のみ。
20.19	5.25	凝結しり火山灰質シルト	褐 灰 褐		シルトは、雑砂混じる。 混入粒径:3cm以下主体(最大径11cm)。 形状:歪円~帯角様。 礫率:20~30%程度。 礫種:安山岩礫のみ。
19.14	7.30	凝結しり火山灰質シルト	乳 褐		シルトは火山灰質で、雑砂混じる。 ^{※1} 混入粒径:8cm以下主体(最大径32cm)。 形状:歪円~帯角様。 礫率:20~30%程度。 礫種:安山岩礫のみ。
17.74	7.70	火山灰	白灰		凝結しり火山灰質シルト
17.39	8.05	砂	乳 褐 灰		凝結しり火山灰質シルト
16.19	9.25	砂	中砂		中砂~細砂でやや均質。
15.04	10.40	凝結しり砂	褐 灰		粗砂で、径2cm以下の重粒径が10~30%程度混じる。 下部ほど礫率高い。
14.24	11.20	シルト質砂	褐 灰		基質はシルト質細砂。 粒径:5cm以下主体(最大径10cm)。 形状:円~歪円様。 礫率:10~30%程度。 礫種:安山岩主体で、チャート、シルト岩、凝灰岩が混じる。
13.44	12.00	凝結しり砂	黄 灰		割れ目少ないが、礫周で分離する。短棒状コアを呈す。 岩片はハンマーの軽打で割れる。
12.44	13.00	凝結しり砂	暗 灰		割れ目少なく、40cm以上の棒状コアを呈す。 岩片は硬質。

※1 柱状図には、“火山灰質”等と記載されているが、R3.10.14審査会合以降に実施した火山灰分析の結果から、主に火山砕積物からなるものではないと評価した。
 ※2 柱状図には、“軽石”と記載されているが、R3.10.14審査会合以降に実施した薄片観察の結果、軽石ではないと評価した。

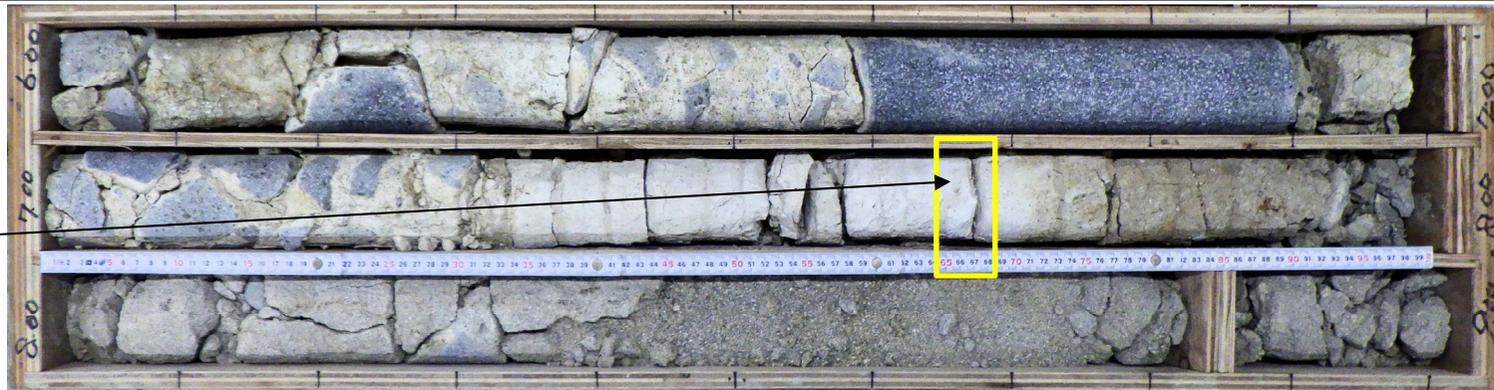
コア写真(神恵内1-3;深度6~9m)(2022年4月撮影)

- 柱状図において、層相を「火山灰」としている深度7.3~7.7mについては、柱状図記事に「7.50m:径0.2cm以下の軽石片多く混じる」との記載がなされていることから、R3.10.14審査会合以降、コア再観察を行った。
- 再観察の結果、軽石片の記載に対応すると判断される白色粒子が確認されたことから、当該粒子の同定を目的とした薄片観察を行った。
- 薄片作成前試料の観察面において、径0.2cm程度以下の白色粒子が点在する。

薄片試料採取位置
(深度7.65~7.68m)

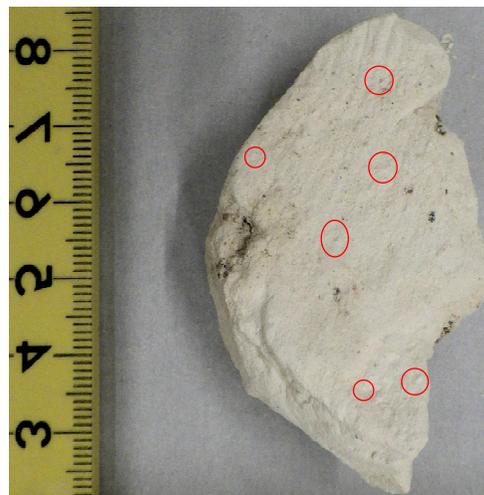
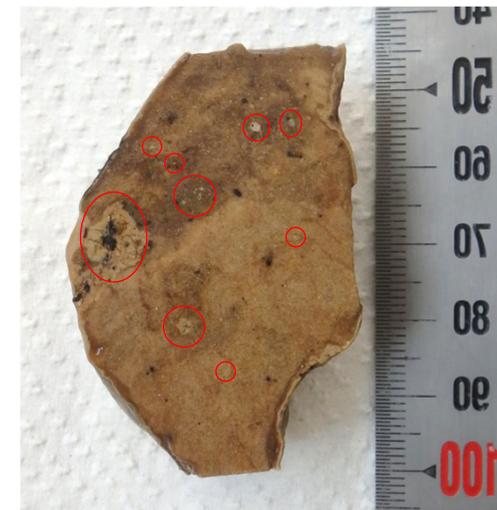
薄片作成前試料(観察面)(左右反転)

凡例
○:白色粒子

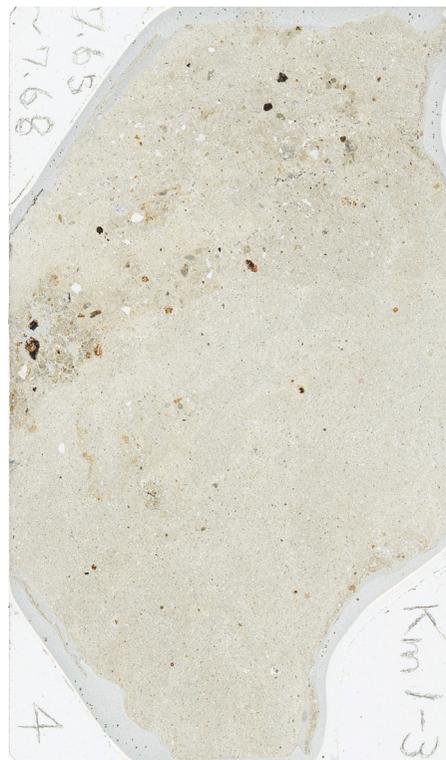
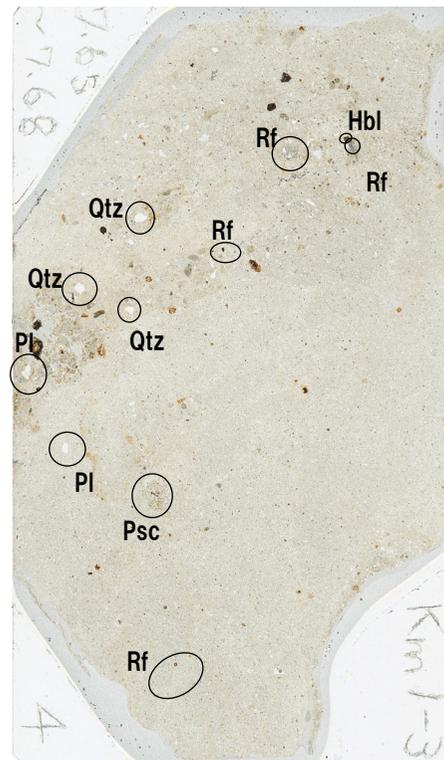
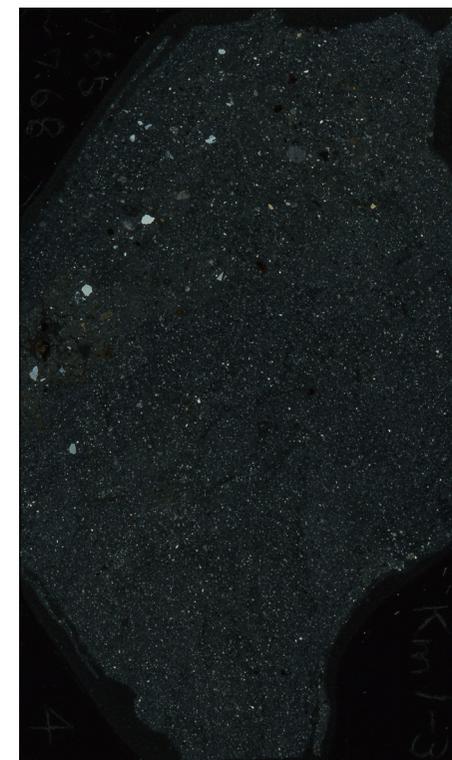
○作成した薄片試料全体を観察した結果、本試料は、火山ガラス、斜長石、岩片、石英、少量の輝石及び角閃石から構成され、軽石は認められない。

○薄片作成前試料の観察面において確認された白色粒子と対応する粒子を対象に観察を行った結果を次頁～P335に示す。
○観察の結果、柱状図記事に“軽石片”と記載がなされている粒子は、岩片であると判断される。

Rf:岩片
Pl:斜長石
Qtz:石英
Hbl:角閃石
Psc:偽燧

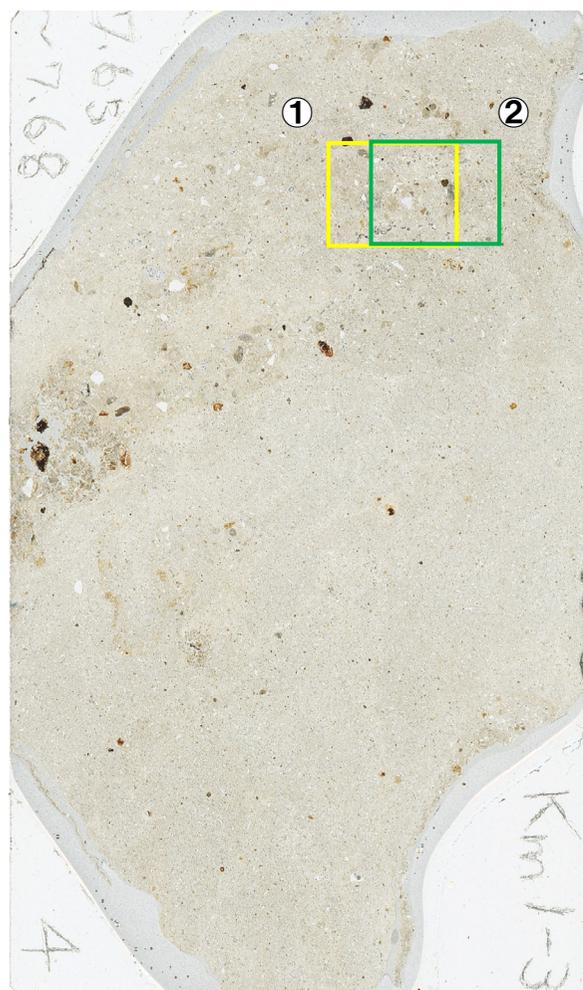
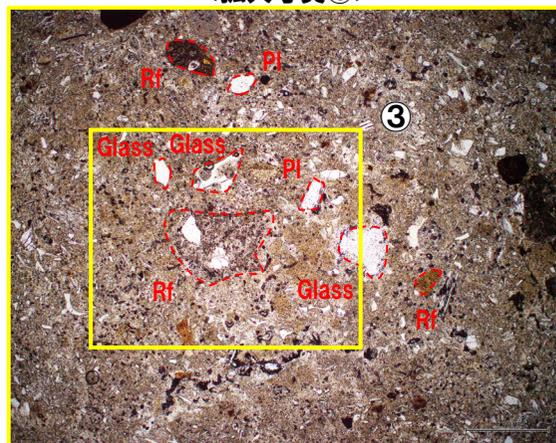
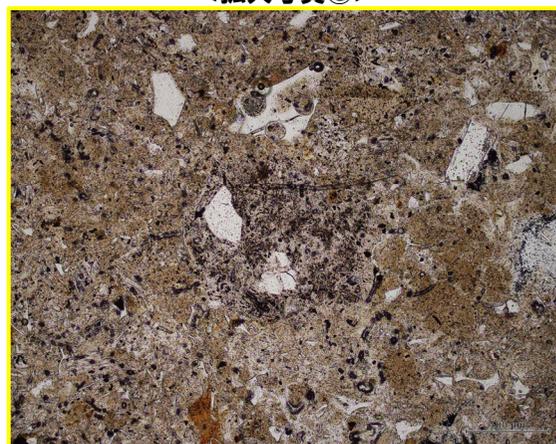
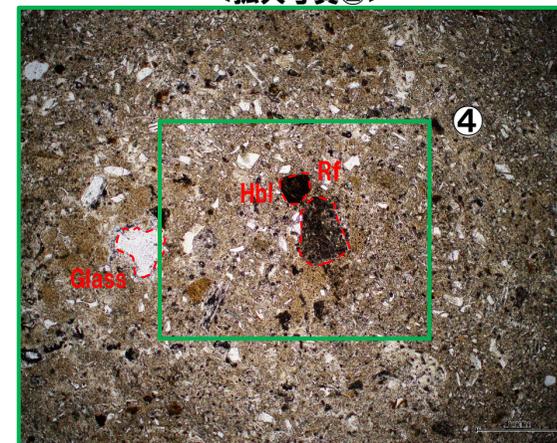
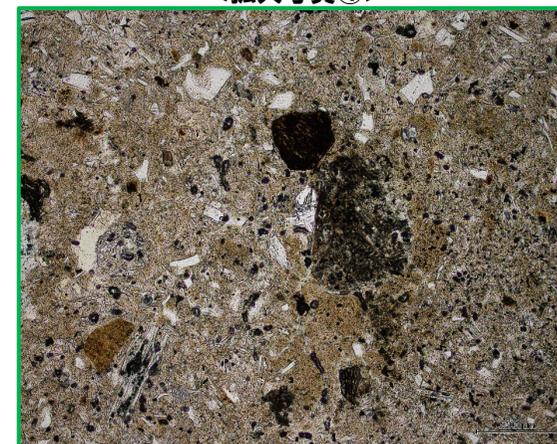
- 拡大写真①の約0.2cm以下の白色粒子に対応する粒子は、外形が明瞭であり、斑状組織が認められることから岩片であると判断される。
- 拡大写真②の約0.1cmの白色粒子に対応する粒子は、外形が明瞭であり、斑状組織が認められることから岩片であると判断される。

Rf: 岩片
 Glass: ガラス片
 Pl: 斜長石
 Hbl: 角閃石

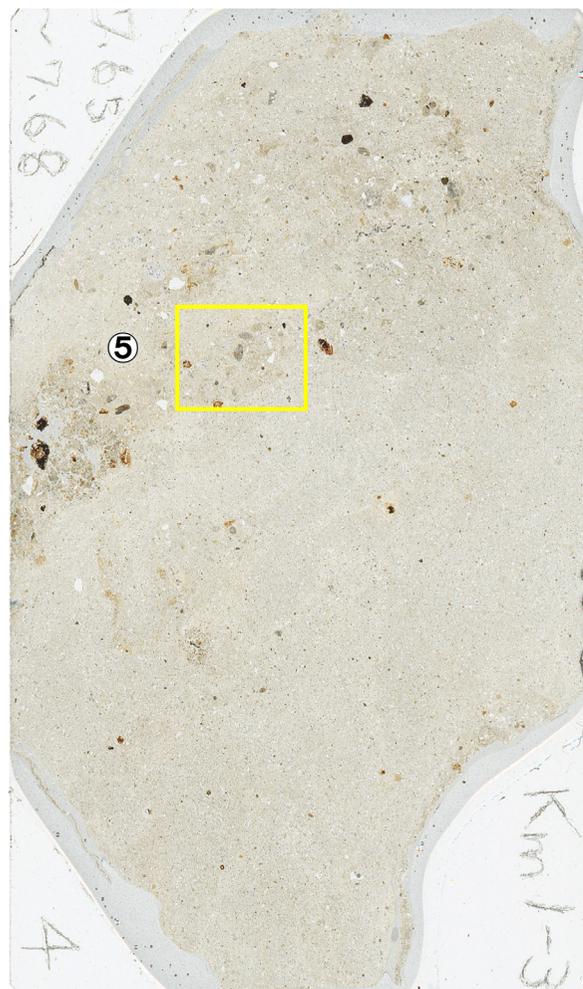
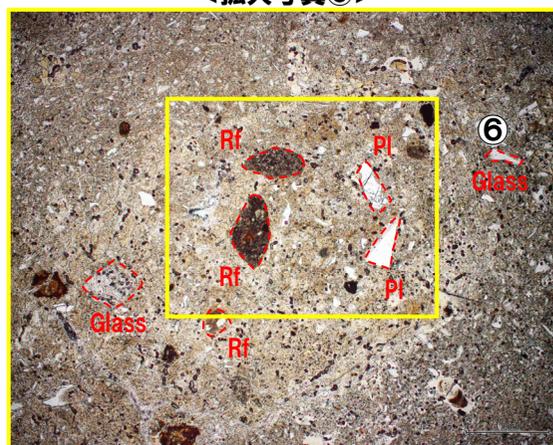
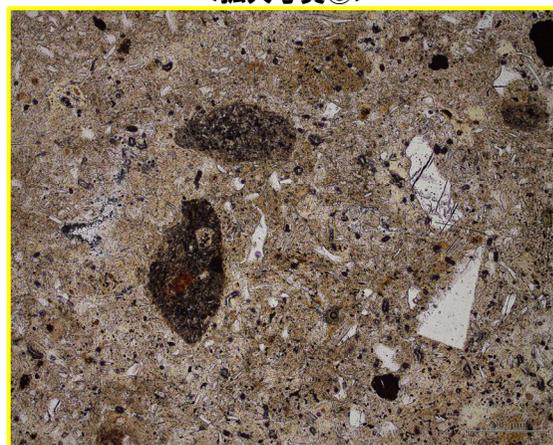
○拡大写真⑤の約0.1cmの白色粒子に対応する粒子は、外形が明瞭であり、斑状組織が認められることから岩片であると判断される。

Rf:岩片
Glass:ガラス片
Pl:斜長石

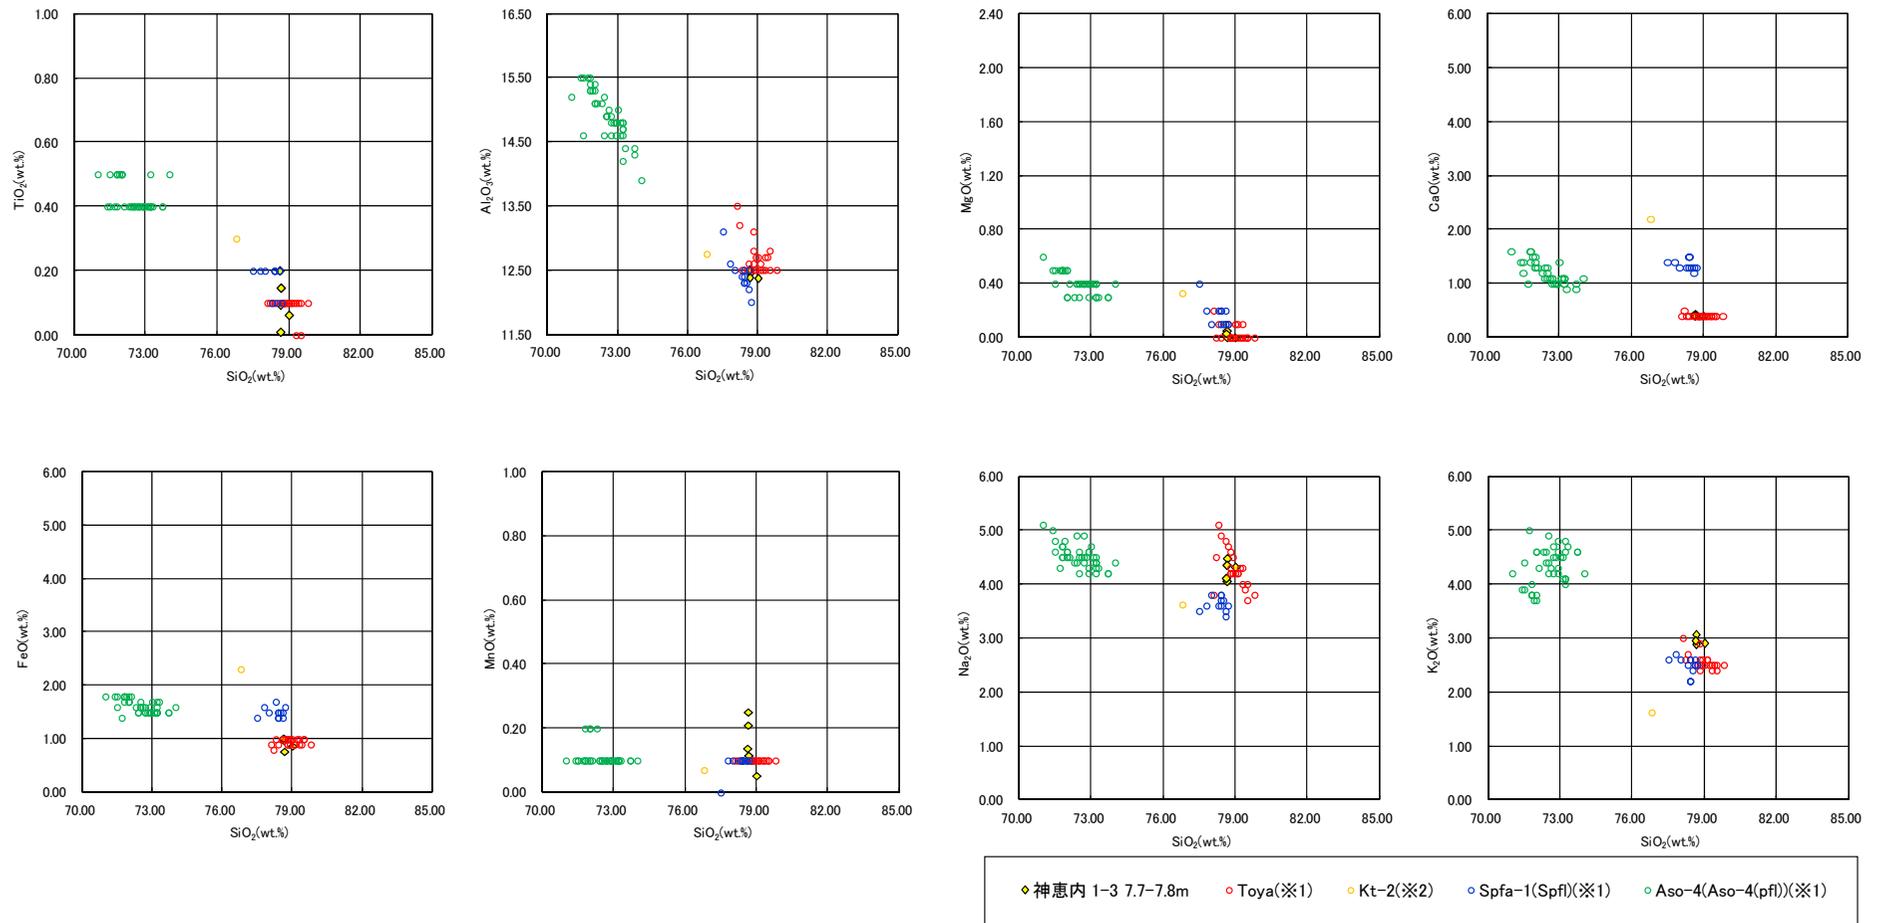
火山ガラスの主元素組成(ハーカー図)(神恵内1-3:7.7-7.8m)
(R3.10.14審査会合以前に実施)

※1 町田・新井(2011), ※2 青木・町田(2006)

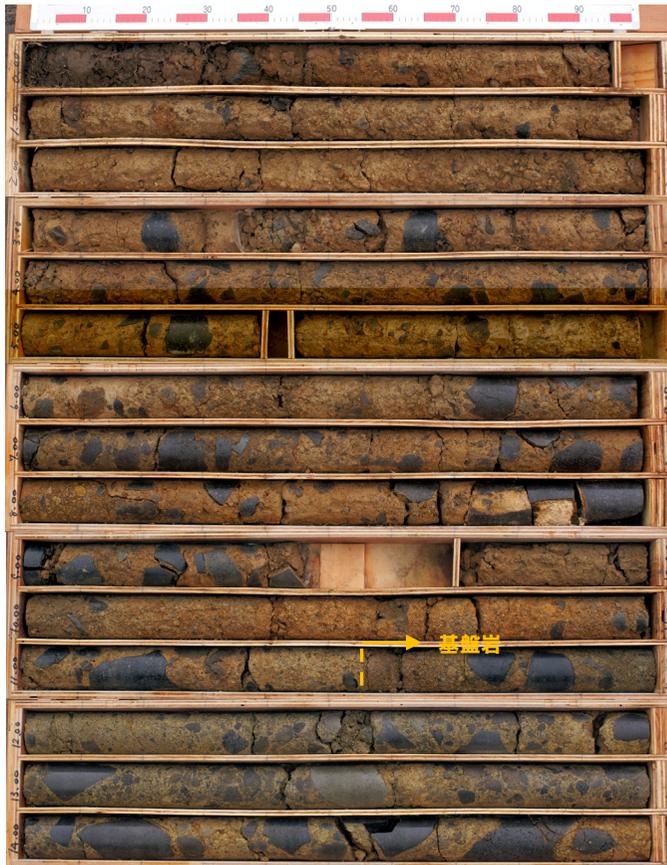
コア写真(深度0~15m)(2010年4月撮影)

標尺	標高	深度	柱状図	地質	色調	記
	(m)	(m)				事
1	38.73	0.35	有機質土	暗褐色		植物片多く混じる。径2cm以下の重円~垂角礫が少量混じる。
2			砂質シルト	褐色		シルトは粗砂混じる。径3cm以下の垂角礫が混じる。礫様:安山岩。
3	35.88	3.20	礫砂混じりシルト	褐色 灰褐色		シルトは粗砂混じる。混入礫径:3cm主体(最大径7cm)。礫形:重円~角礫。礫率:20~30%程度。礫様:安山岩、テイスサイト、発泡痕のある安山岩が混じる。
4	33.68	5.40	礫混じり火山灰質シルト	乳褐色		粗砂混じりの火山灰質シルト。混入礫径:2cm以下主体(最大径5cm)。礫形:重円~垂角礫。礫率:20~40%程度。礫様:安山岩、テイスサイト、発泡痕のある安山岩が混じる。
5	32.88	6.20	礫混じりシルト	褐色		砂はシルト混じり粗砂。混入礫径:4cm主体(最大径7cm)。礫形:重円~角礫。礫率:50%前後。礫様:安山岩、テイスサイト。発泡痕のある安山岩が混じる。
6	31.63	7.45	シルト質砂礫	褐色		基質には、粗砂混じりシルトが混じる。混入礫径:7cm主体(最大径30cm)。礫形:重円~角礫。礫率:60~70%程度。礫様:安山岩、テイスサイト。発泡痕のある安山岩が混じる。8.00~8.20m:基質は粗砂となる。
7	29.58	9.50	礫シルト質砂	褐色		基質はシルト質粗砂。混入礫径:2cm以下主体(最大径13cm)。礫形:重円~角礫。礫率:50~60%程度。礫様:安山岩、テイスサイト。発泡痕のある安山岩、シルト岩が混じる。
8	27.53	11.55	風化凝灰角礫岩	灰褐色 褐色		割れ目比較的少なく、10~40cmの棒状コアを呈す。岩片はハンマーの軽打で割れる。割れ目沿いに褐色化する。
9						
10						
11						
12						
13						
14						
15

※柱状図には、“火山灰質”と記載されているが、R3.10.14審査会合以降に実施した火山灰分析の結果から、主に火山砕屑物からなるものではないと評価した。

・火山灰分析(組成分析)の結果, 火山ガラスがほとんど含まれない(5/3000粒子以下)ことから, 従来どおり, 礫混じりシルトに区分される。

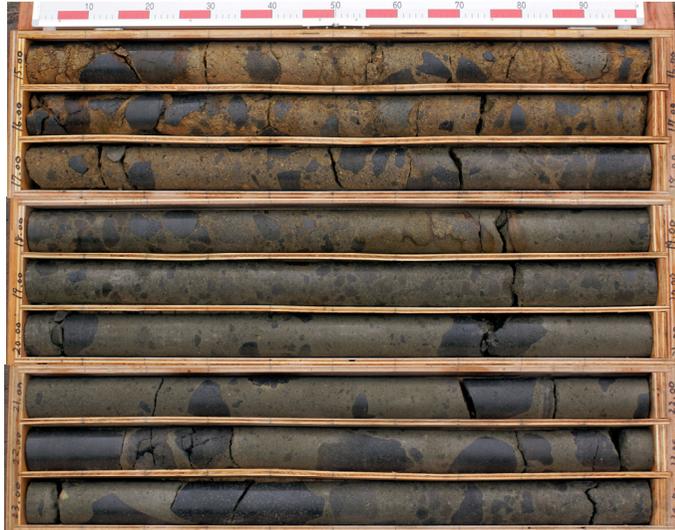
コア写真(深度15~24m)(2010年4月撮影)

標尺	標高	深度	柱状	地質	色調	記
(m)	(m)	(m)	図	名	調	事
16			[Pattern]	風化凝灰角礫岩	灰褐 褐灰	
17						
18	21.43	17.65	[Pattern]	凝灰角礫岩	暗灰	割れ目少なく、30cm以上の棒状コアを呈す。 岩片は硬質。
19						
20						
21						
22						
23						
24	15.08	24.00

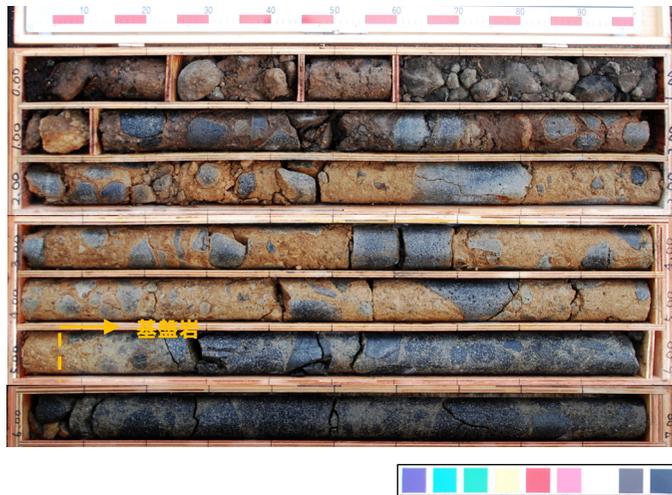
コア写真(深度0~7m)(2010年11月撮影)

- 神恵内1-5ボーリングにおいては、柱状図の地質名又は記事に“軽石片”、“火山灰質”等と記載されている堆積物は認められない。
- また、洞爺火山灰(Toya)の降灰層準に相当すると評価した堆積物は認められない。

○今回検討対象となる堆積物は認められない。

標尺	標高	深度	柱状図	地質名	地色調	記事
1	31.25	0.60	疎な軽石シルト	暗褐色	表土、腐土。0.00~0.16m:角礫、植物根混じる。0.16m以下:深砂石混じる。	
	30.78	1.12	砂礫	暗褐色	腐土、基質は表土混じりの中粒砂。80cm以下の砂石混入。	
2	29.91	1.94	疎な軽石有機質シルト	黒褐色	有機質なシルトで多く混じる。礫率:30~50%。礫径:30~50mm。礫形:歪円~歪角礫。礫種:表面が風化した安山岩礫。	
3			疎な軽石有機質シルト	明褐色	砂分多く混じる不均質なシルト、下方に向かって砂がらになる。礫率:20~30%。礫径:平均40mm、最大180mm。礫形:角~歪角礫。礫種:表面が風化した安山岩礫。1.84~2.05m:有機質シルト。	
4				灰褐色		
5	26.78	5.06				
6				暗灰色	10~60cmの棒状コアを呈する。岩片は硬質。	
7	24.85	7.00		黒

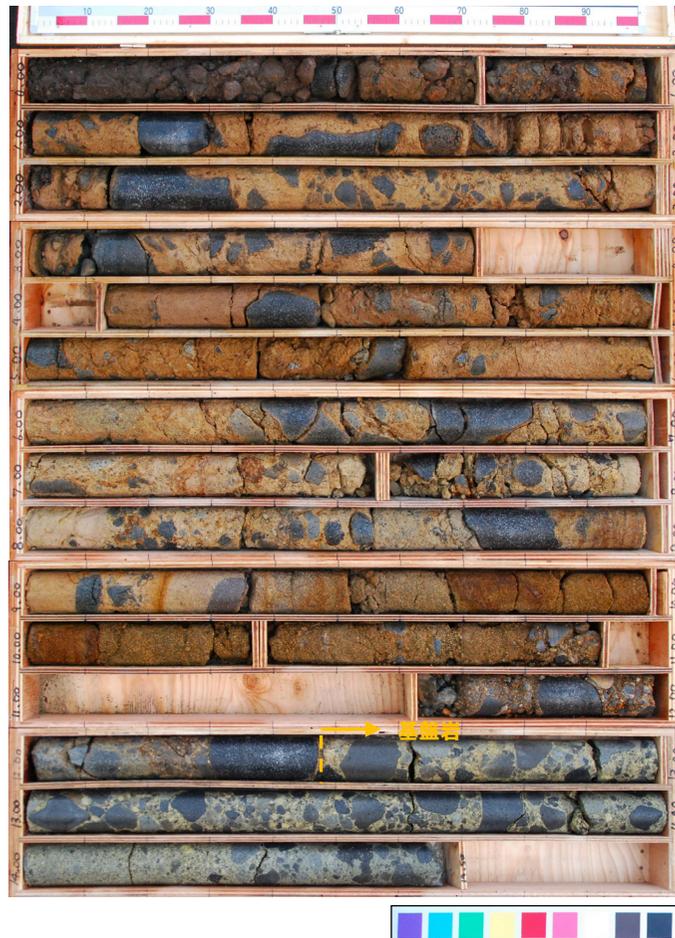
コア写真(深度0~14.5m)(2010年11月撮影)

- ・当該堆積物の下位にMm1段丘堆積物が認められ、近接する神恵内1-3ボーリングにおいて、Mm1段丘堆積物の上位に洞爺火山灰(Toya)の純層が認められること(P313参照)及び層相がやや風化した細粒火山灰であることから、洞爺火山灰(Toya)の純層(層厚:17cm)に区分される。

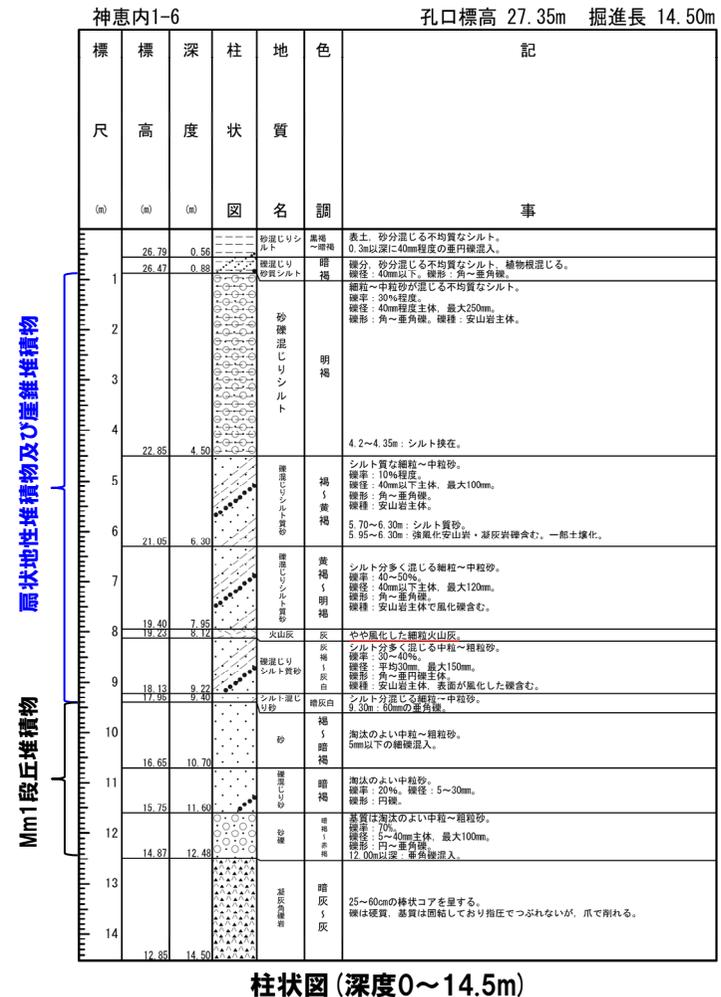
柱状図(深度0~14.5m)

深度(m)	標高(m)	層相	柱状図記事(抜粋)
7.95~8.12	19.40~19.23	火山灰	○やや風化した細粒火山灰。

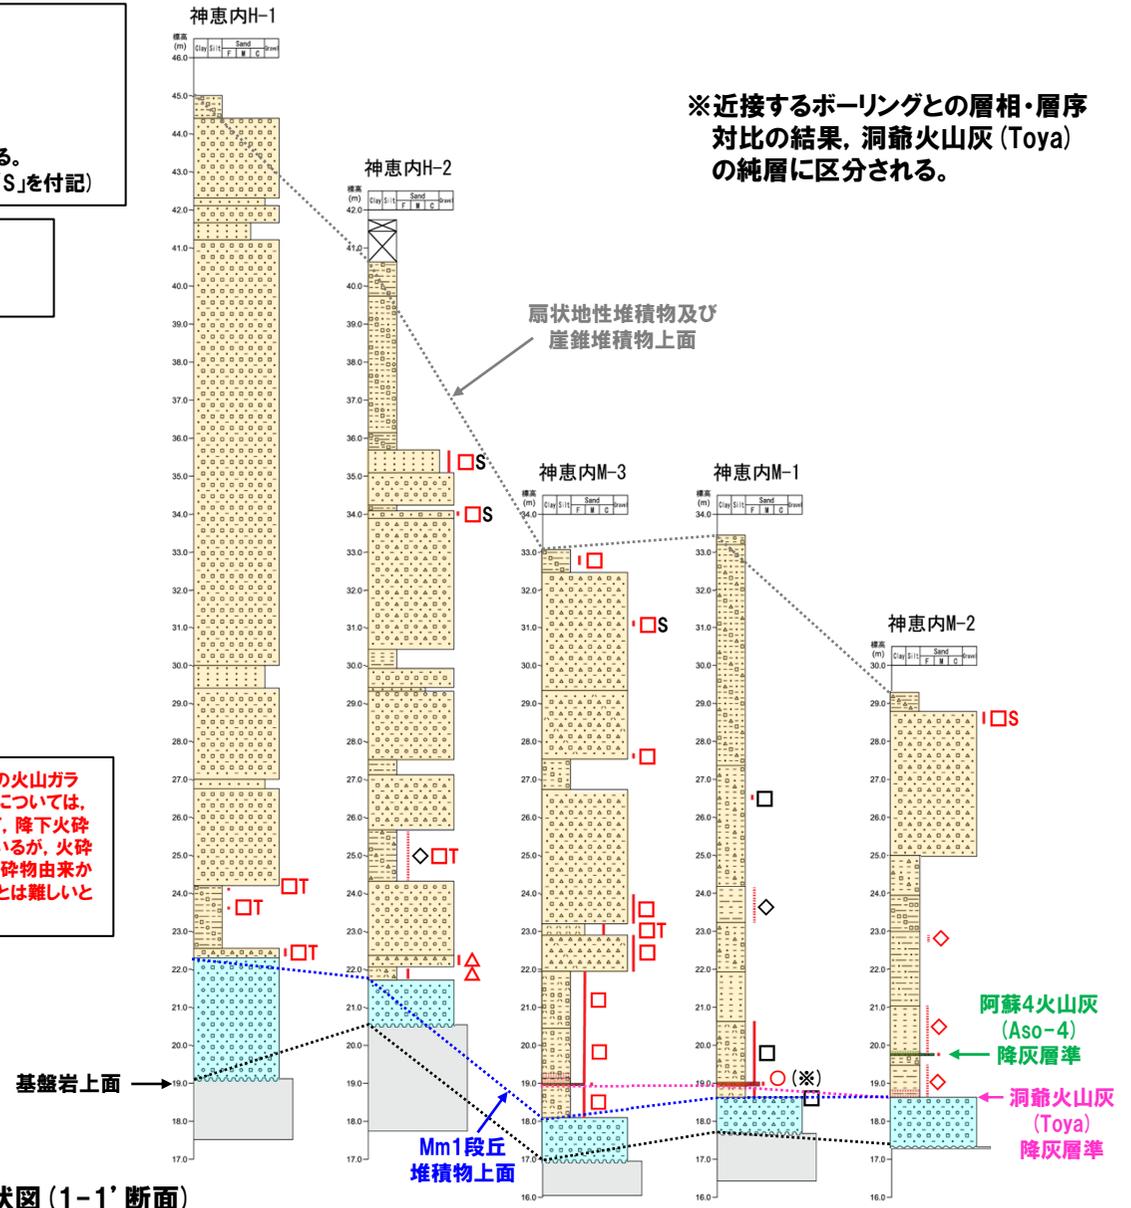
詳細柱状図(1-1'断面)

- : 火山灰分析の結果, 火山ガラスの粒子数が多い。
- : 火山灰分析の結果, 火山ガラスの粒子数が少ない。
(Toya又はSpfa-1に対比される火山ガラスが混在する場合は, 「T」又は「S」を付記)
- △: 火山灰分析の結果, 火山ガラスがほとんど含まれない。
- : 近接ボーリングとの層相・層序対比の結果, 火山ガラスが混在するものと考えられる。
(Toya又はSpfa-1に対比される火山ガラスが混在すると考えられる場合は, 「T」又は「S」を付記)

- ◇: 薄片観察又は火山灰分析の結果, 軽石ではないと判断される。
- ◇: 近接ボーリングとの層相・層序対比の結果, 軽石ではないと判断される。

洞爺火山灰(Toya)の火山ガラスを多く含む堆積物については、詳細柱状図において、降下火砕物由来として示しているが、火砕サージ由来か降下火砕物由来かを厳密に区分することは難しいと評価している。

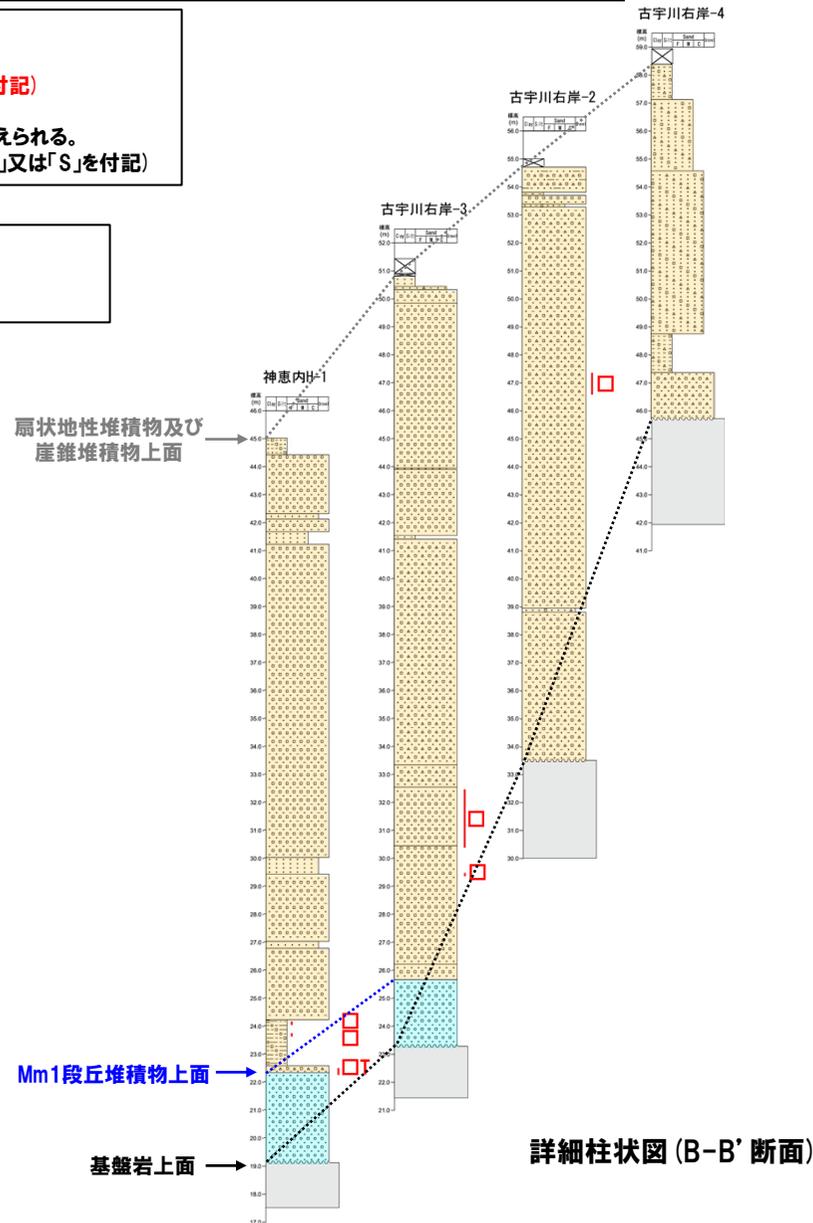
詳細柱状図 (B-B' 断面)

- : 火山灰分析の結果, 火山ガラスの粒子数が少ない。
(Toya又はSpfa-1に対比される火山ガラスが混在する場合は, 「T」又は「S」を付記)
- △: 火山灰分析の結果, 火山ガラスがほとんど含まれない。
- : 近接ボーリングとの層相・層序対比の結果, 火山ガラスが混在するものと考えられる。
(Toya又はSpfa-1に対比される火山ガラスが混在すると考えられる場合は, 「T」又は「S」を付記)

- ◇: 薄片観察又は火山灰分析の結果, 軽石ではないと判断される。
- ◇: 近接ボーリングとの層相・層序対比の結果, 軽石ではないと判断される。

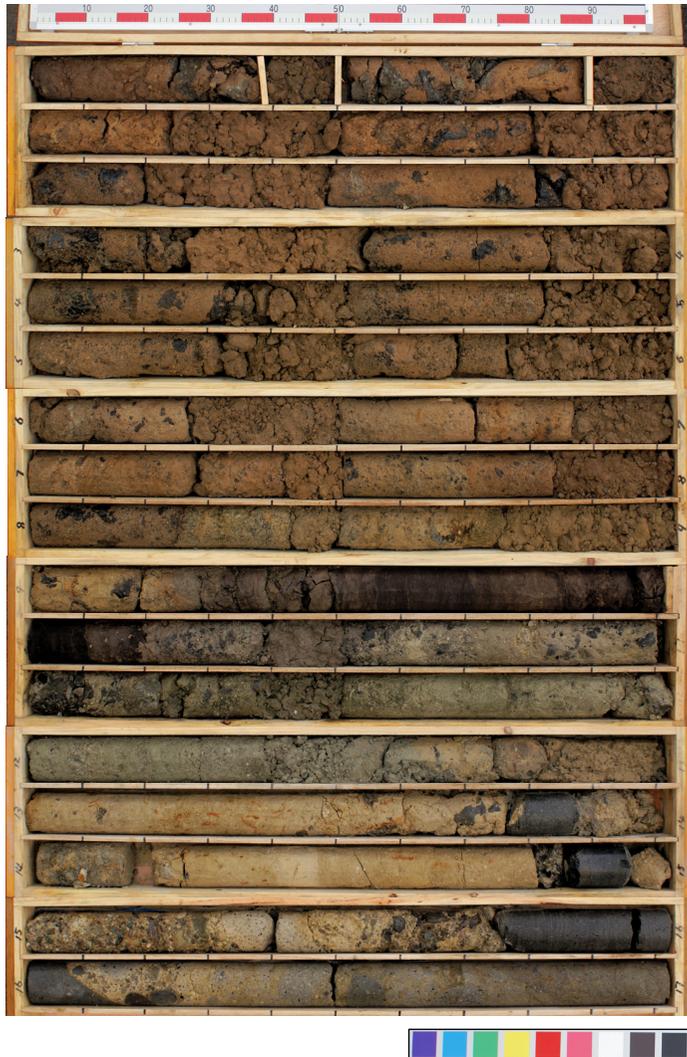
コア写真(深度0~17m)(2010年4月撮影)

標尺	標高(m)	深度(m)	柱状図	地質	色調	記
0	33.18	0.25	機混じりシルト	暗褐色		シルトは不均質。径1cm以下の礫が10~20%程度混入。礫形:円~亜角礫。
1						
2						
3						
4						
5						
6	27.38	6.05	機混じり砂質シルト	褐色		シルトは中砂~粗砂混じる。混入礫径:3cm以下主体。礫形:歪円~角礫。礫率:40~50%程度。礫種:黒色の安山岩主体。細礫として風化テイサイト礫混入。
7						
8						
9	24.18	9.25	機混じり砂質シルト	褐色		シルトは中砂~粗砂混じる。混入礫径:2cm以下(最大径4cm)主体。礫形:歪円~角礫。礫率:20~30%程度。礫種:黒色の安山岩。風化テイサイト。6.65~6.70m:基質は火山灰混じりとなる。*1
10	23.23	10.20	有シ機混じり質土	黒灰		礫種分別差小、やや均質。径0.5cm以下の軽石片混入する。*2
11	21.93	11.50	機混じりシルト	淡緑灰		シルトは中砂~粗砂混じる。混入礫径:2cm以下(最大径7cm)主体。礫形:歪円~角礫。礫率:20~30%程度。10.70~10.80m:礫の混入少ない。
12	20.63	12.80	砂質シルト	淡緑灰		シルトは中砂~粗砂混じる。径1cm以下の安山岩および風化テイサイト礫が少量混入する。最大径は6cm。礫形:歪円~歪角礫。
13	19.03	14.40	機混じりシルト	乳白		シルトは細粒火山灰混じり。*1 混入礫径:3cm以下(最大径10cm)主体。礫形:歪円~角礫。礫種:黒色および暗灰色の安山岩、テイサイト。14.25m:炭化物混入。13.55~14.25m:径10cm以下の礫が多く混入する。
14	18.93	14.50	火山灰	乳白		細粒火山灰で、均質。
15	18.63	14.80	火山灰	乳白		シルトは細粒火山灰混じりで、やや均質。*1
16	17.68	15.75	シルト質砂	褐色		基質はシルト質粗砂。混入礫径:3cm以下(最大径12cm)主体。礫形:円~角礫。礫率:30%以上。礫種:安山岩、テイサイト、砂岩、泥岩、チャート、凝灰岩など。

※1 柱状図には、“火山灰混じり”と記載されているが、R3.10.14審査会合以降に実施した近接ボーリング(神恵内M-3ボーリング)との対比から、主に火山砕屑物からなるものではないと評価した。
※2 柱状図には、“軽石片”と記載されているが、R3.10.14審査会合以降に実施した近接ボーリング(神恵内M-2ボーリング)との対比から、軽石ではないと評価した。

深度(m)	標高(m)	層相	柱状図記事(抜粋)
6.05~9.25	27.38~24.18	礫混じり砂質シルト	○6.65~6.70m:基質は火山灰混じりとなる。
9.25~10.20	24.18~23.23	有機質シルト	○径0.5cm以下の軽石片混入する。
12.80~14.40	20.63~19.03	礫混じり火山灰質シルト	○シルトは細粒火山灰混じり。 ○礫種:黒色及び暗灰色の安山岩, デイサイト。 ○13.55~14.25m:径10cm以下の礫が多く混じる。
14.40~14.50	19.03~18.93	火山灰	○細粒火山灰で, 均質。
14.50~14.80	18.93~18.63	火山灰質シルト	○シルトは細粒火山灰混じりで, やや均質。

・当該堆積物は、近接する神恵内M-3ボーリングにおいて、洞爺火山灰(Toya)の純層の上位に火山ガラスが混在する扇状地性堆積物及び崖錐堆積物が認められることから(P348参照)、同じく火山ガラスが混在する礫混じり砂質シルトに区分される。

・当該堆積物は、洞爺火山灰(Toya)の純層の上位に認められ、近接する神恵内M-2ボーリングにおいて、洞爺火山灰(Toya)の二次堆積物の上位には砂質シルト(深度8.25~9.50m)が認められる。
・柱状図に記載がなされている“軽石片”は、層序を踏まえると、神恵内M-2ボーリングの砂質シルト中に同じく記載がなされている“軽石片”に対比されるものであり(P348参照)、当該粒子は、岩片又は斜長石であると考えられる。

・当該堆積物は、洞爺火山灰(Toya)の純層の上位に認められ、近接する神恵内M-3ボーリングにおいて、洞爺火山灰(Toya)の純層の上位に火山ガラスが混在する礫混じり火山灰質シルトが認められることから(P348参照)、火山ガラスが混在する礫混じりシルトに区分される。

・火山灰分析(組成分析)の結果、火山ガラスの粒子数が多い(2020/3000粒子)こと及び近接する神恵内M-3ボーリングにおいて、Mm1段丘堆積物の上位に洞爺火山灰(Toya)の純層が認められることから(P348参照)、洞爺火山灰(Toya)の純層(層厚:10cm)に区分される。

・当該堆積物は、洞爺火山灰(Toya)の純層の下位に認められ、近接する神恵内M-3ボーリングにおいて、洞爺火山灰(Toya)の下位に火山ガラスが混在する扇状地性堆積物及び崖錐堆積物が認められることから(P348参照)、火山ガラスが混在するシルトに区分される。

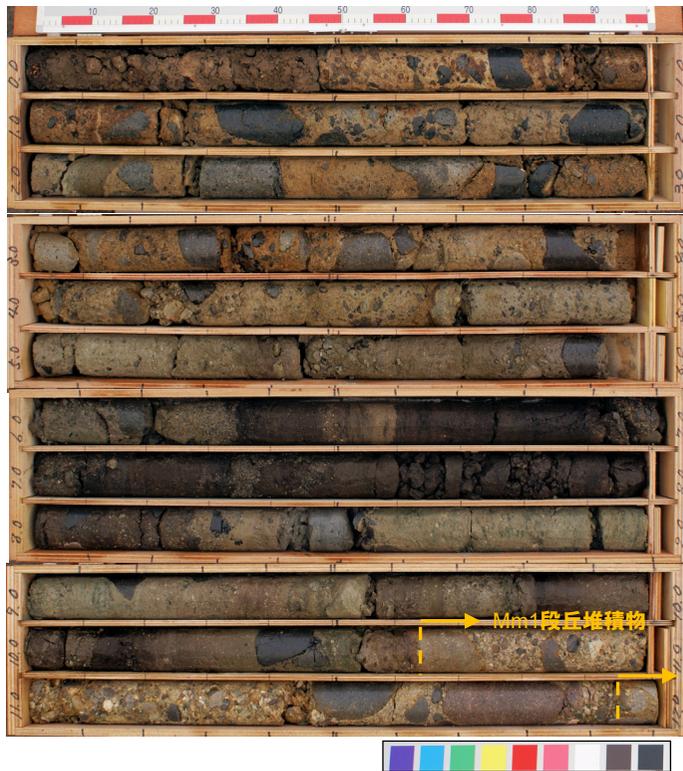
コア写真(深度0~12m)(2010年4月撮影)

標尺	標高(m)	深度(m)	柱状図	地質	色調	記
1	28.78	0.50	細粒じり有機質シルト	暗褐色		径3cm以下(最大径7mm)の安山岩角礫混じる有機質シルト。
2			シルト質砂礫	褐色		基質はシルト混じり粗砂。 粒径: 3cm以下(最大径12cm)主体。 礫形: 歪円~角礫。 礫率: 50~60%程度。 礫種: 安山岩、デイスサイト、シルト岩など。 0.50~0.85m: 基質は火山灰混じり※1
3						
4	24.98	4.30	細粒じり砂質シルト	褐色		シルトは粗砂混じる。泥人塊径: 2cm以下(最大径3cm)主体。 礫形: 歪円~角礫。 礫率: 20~30%程度。 礫種: 安山岩、デイスサイト、4.30~5.35m: 礫の泥人率20%程度以下と低い。
5	23.93	5.35	細粒有機質シルト	暗褐色		シルトは有機質混じり、粗砂~細砂混じる。泥人塊径: 2cm以下(最大径7mm)主体。 礫形: 歪円~歪角礫。礫率50%前後。 礫種: 安山岩、デイスサイト。
6	22.98	6.30	砂質シルト	淡緑灰		シルトは有機質で、均質。部分的に多く混じる。 6.55~6.60m: 砂質シルトが挟在。 6.60分は細砂~中砂。径0.2cm以下軽石片混じる。※2 6.90~7.10m: 径2cm以下の重石礫が40%程度混じる。 7.35m: 厚さ3cmの粗砂が水平に挟在。 8.00~8.25m: 径3cm以下の歪角礫20%程度混じる。
7			黒炭	黒		
8	21.03	8.25	砂質シルト	淡緑灰		シルトは粗砂混じりで、不均質。 径0.8cm以下の軽石片、径3~7mmの安山岩礫が少量混じる。※2 9.35~9.45m: 有機質シルトが挟在。
9	19.78	9.50	火山灰	乳白		細粒火山灰が挟在。
10	18.43	9.80	細粒じり砂質シルト	暗褐色		シルトは有機質で、砂分混じり不均質。 径0.5cm以下の軽石片、径10cmの安山岩礫が混じる。※2 10.00~10.10m: 砂分が多い。
11	18.65	10.63	シルト質粗砂	褐色		基質はシルト混じり粗砂。 粒径: 3cm以下(最大径13cm)主体。 礫形: 円~歪円礫。 礫率: 80%以上。 礫種: 安山岩、デイスサイト、泥岩、砂岩、チャートなど。

- ※1 柱状図には、“火山灰混じり”と記載されているが、R3.10.14審査会合以降に実施した火山灰分析の結果から、主に火山砕屑物からなるものではないと評価した。
- ※2 柱状図には、“軽石片”と記載されているが、R3.10.14審査会合以降に実施した薄片観察及び火山灰分析の結果、軽石ではないと評価した。

- ・深度0.50～0.85mを対象とした火山灰分析(組成分析,屈折率測定及び主成分分析)の結果,支笏第1降下軽石(Spfa-1)に対比される火山ガラスが認められるものの,火山ガラスの粒子数が少ない(19～40/3000粒子)ことから,主に火山砕屑物からなるものではなく,火山ガラスが混在するシルト質砂礫に区分される。

- ・“軽石片”に対応する白色粒子を対象として試料を採取したが,顕微鏡観察の結果,屈折率測定及び主成分分析に供する火山ガラスは確認されないことから,軽石ではないと判断される。

- ・“軽石片”に対応する白色粒子を含む範囲を対象とした薄片観察の結果,“軽石片”に対応すると判断される白色粒子は,岩片又は斜長石であると判断される。
- ・当該堆積物は,直下に阿蘇4火山灰(Aso-4)の純層が認められ,R3.10.14審査会合以前に実施した火山灰分析(組成分析)の結果,当該堆積物のうち,深度9.40～9.50mについては,基質部分に火山ガラスが認められるものの,火山ガラスの粒子数が560/3000粒子である。
- ・深度9.35～9.45mには有機質シルトが挟在していること及び当該堆積物中に安山岩礫が少量混じること(次頁参照)から,基質部分に火山ガラスが認められる深度9.40～9.50mのうち,深度9.45～9.50mについては,阿蘇4火山灰(Aso-4)の二次堆積物b(層厚:5cm)に区分される。

- ・R3.10.14審査会合以前に実施した火山灰分析(組成分析,屈折率測定及び主成分分析)の結果,阿蘇4火山灰(Aso-4)に対比される火山ガラスが認められることから,火山ガラスの粒子数が急増する箇所に降灰層準が認められる(P378～P379参照)。
- ・当該堆積物は,基質部分に阿蘇4火山灰(Aso-4)の火山ガラスを多く含む(1000/3000粒子以上,P378参照)ことから,阿蘇4火山灰(Aso-4)の純層(層厚:5cm)に区分される。

- ・“軽石片”に対応する白色粒子を含む範囲を対象とした薄片観察の結果,“軽石片”に対応すると判断される白色粒子は,岩片であると判断される。
- ・R3.10.14審査会合以前に実施した火山灰分析(組成分析及び屈折率測定)の結果,洞爺火山灰(Toya)に対比される火山ガラスが認められることから,火山ガラスの粒子数が急増する箇所に降灰層準が認められる(P378参照)。
- ・深度9.80～10.50mについては,火山ガラスの粒子数が少ない(43～110/3000粒子)ことから,主に火山砕屑物からなるものではなく,火山ガラスが混在する有機質シルトに区分される。
- ・深度10.50～10.63mについては,基質部分に洞爺火山灰(Toya)の火山ガラスが認められるものの,火山ガラスの粒子数が420～609/3000粒子であること(P378参照),異種礫(安山岩礫)が混入すること(次頁参照)及び近接する神恵内M-3ボーリングにおける層序を踏まえると,洞爺火山灰(Toya)の二次堆積物b(層厚:13cm)に区分される。

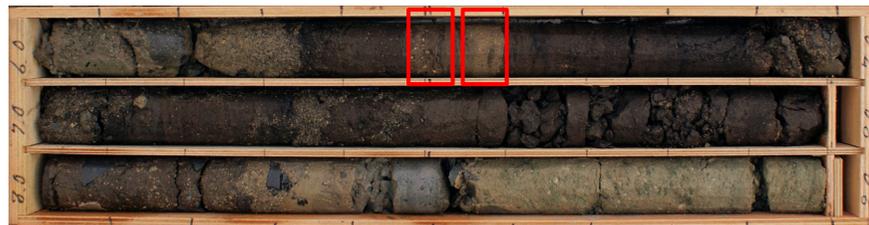
コア写真(深度6～9m)(2010年4月撮影)

- 柱状図において、層相を「砂混じり有機質シルト」としている深度6.30～8.25mについては、柱状図記事に「径0.2cm以下軽石片混じる」との記載がなされていることから、R3.10.14審査会合以降、コア再観察を行った。
- 再観察の結果、“軽石片”は、白色粒子として識別されたことから、軽石であるか否かを確認するため、当該粒子を対象に、火山灰分析を目的として試料を採取した。

□ : 白色粒子採取範囲

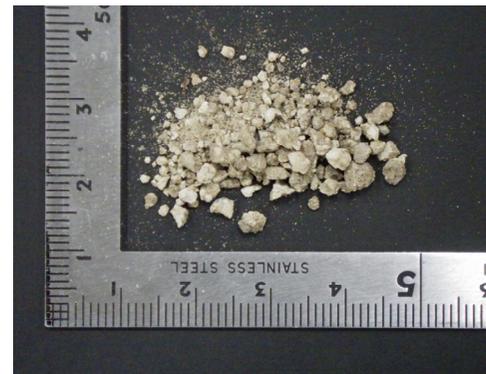
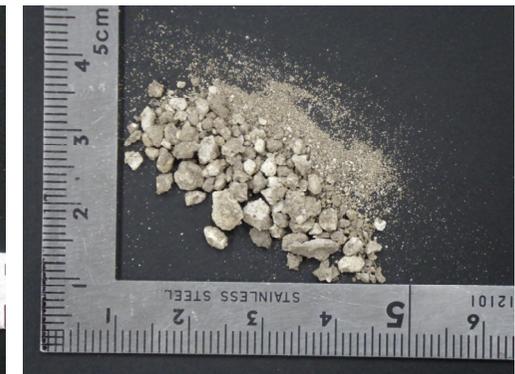
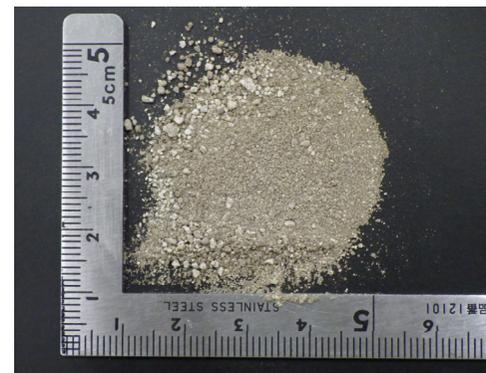
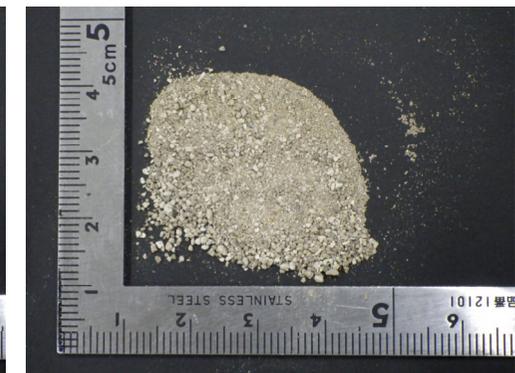
- “軽石片”に対応する白色粒子を対象として試料を採取したが、顕微鏡観察の結果、屈折率測定及び主成分分析に供する火山ガラスは確認されない。

採取試料(深度6.50～6.55m)

採取試料(深度6.55～6.60m)

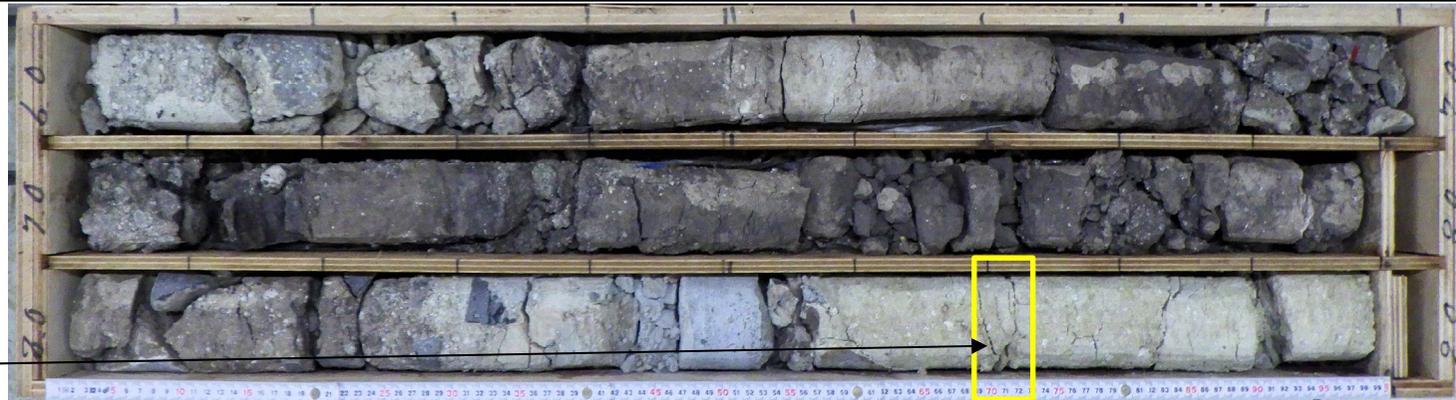
コア写真(神恵内M-2;深度6～9m)(2022年4月撮影)

- 柱状図において、層相を「砂質シルト」としている深度8.25～9.50mについては、柱状図記事に「径0.8cm以下の軽石片、径3～7cmの安山岩礫が少量混じる」との記載がなされていることから、R3.10.14審査会合以降、コア再観察を行った。
- 再観察の結果、“軽石片”に対応すると判断される白色粒子が確認されたことから、当該粒子の同定を目的とした薄片観察を行った。
- 薄片作成前の試料面においても、径0.8cm以下の白色粒子が点在する。

薄片試料採取位置
(深度8.69～8.73m)

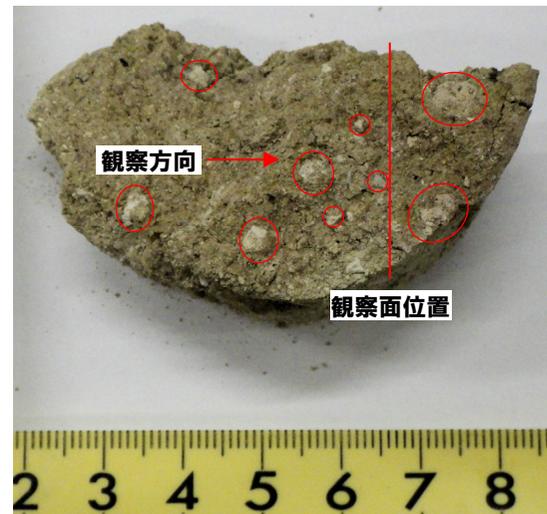
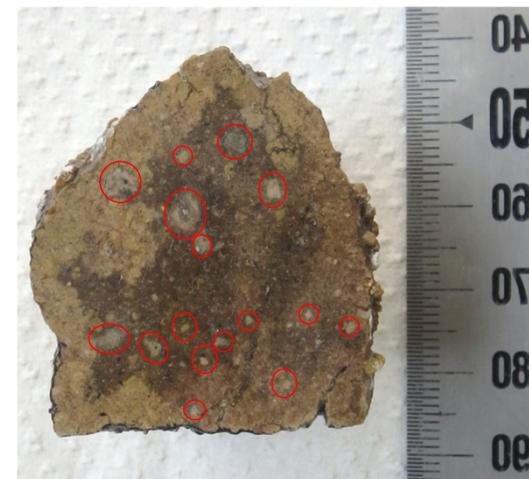
薄片作成前試料(観察面)(左右反転)

凡例
○:白色粒子
