泊発電所

火山影響評価のうち立地評価について (補足説明資料2)

令和5年8月22日
北海道電力株式会社

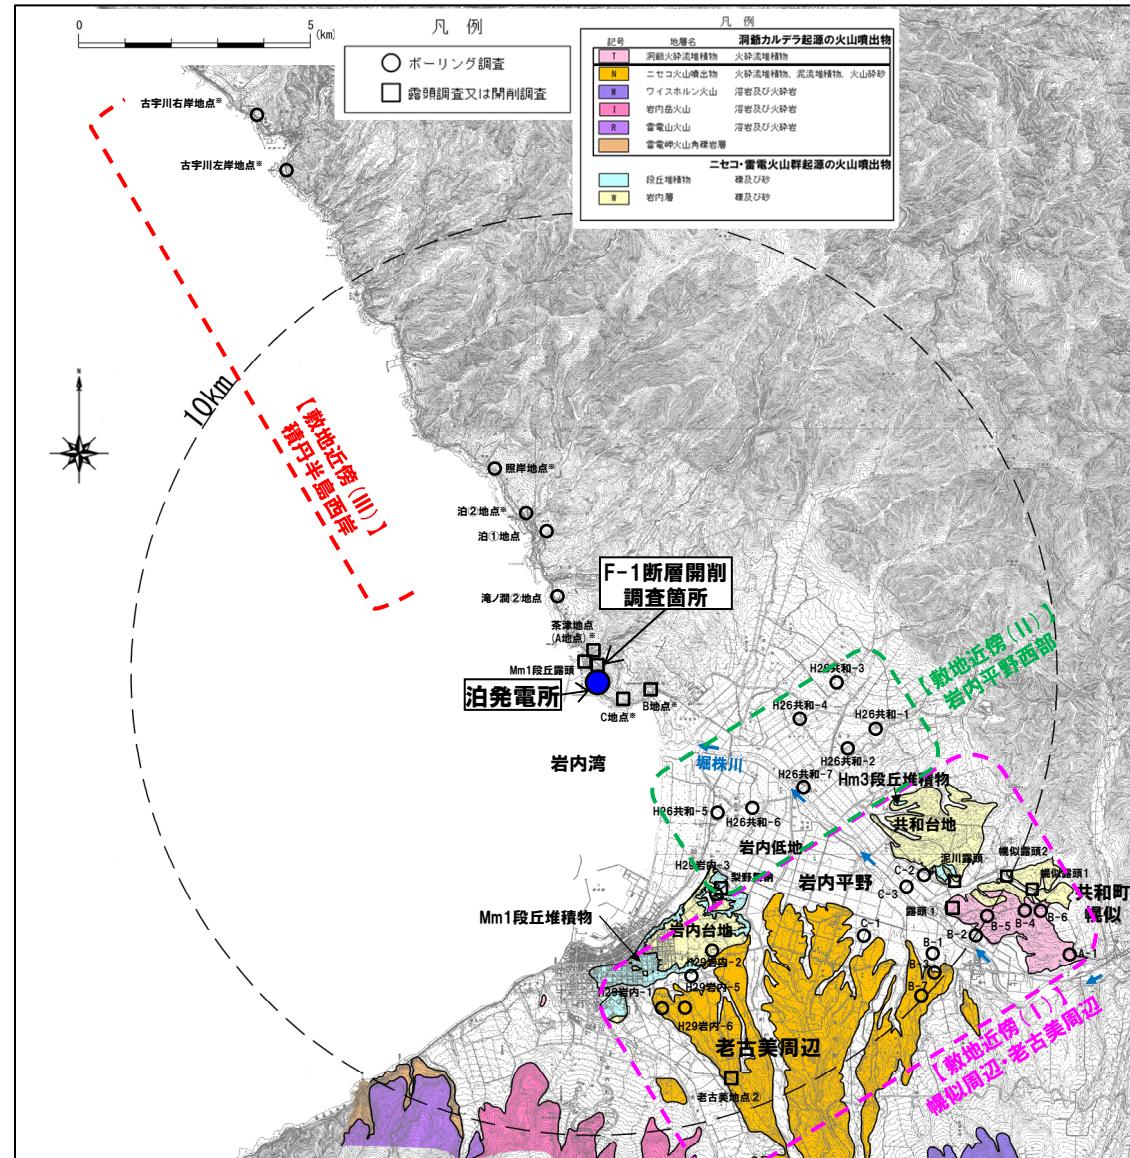
敷地及び敷地近傍における地質調査範囲

*複数のボーリング又は開削調査を実施している地点。

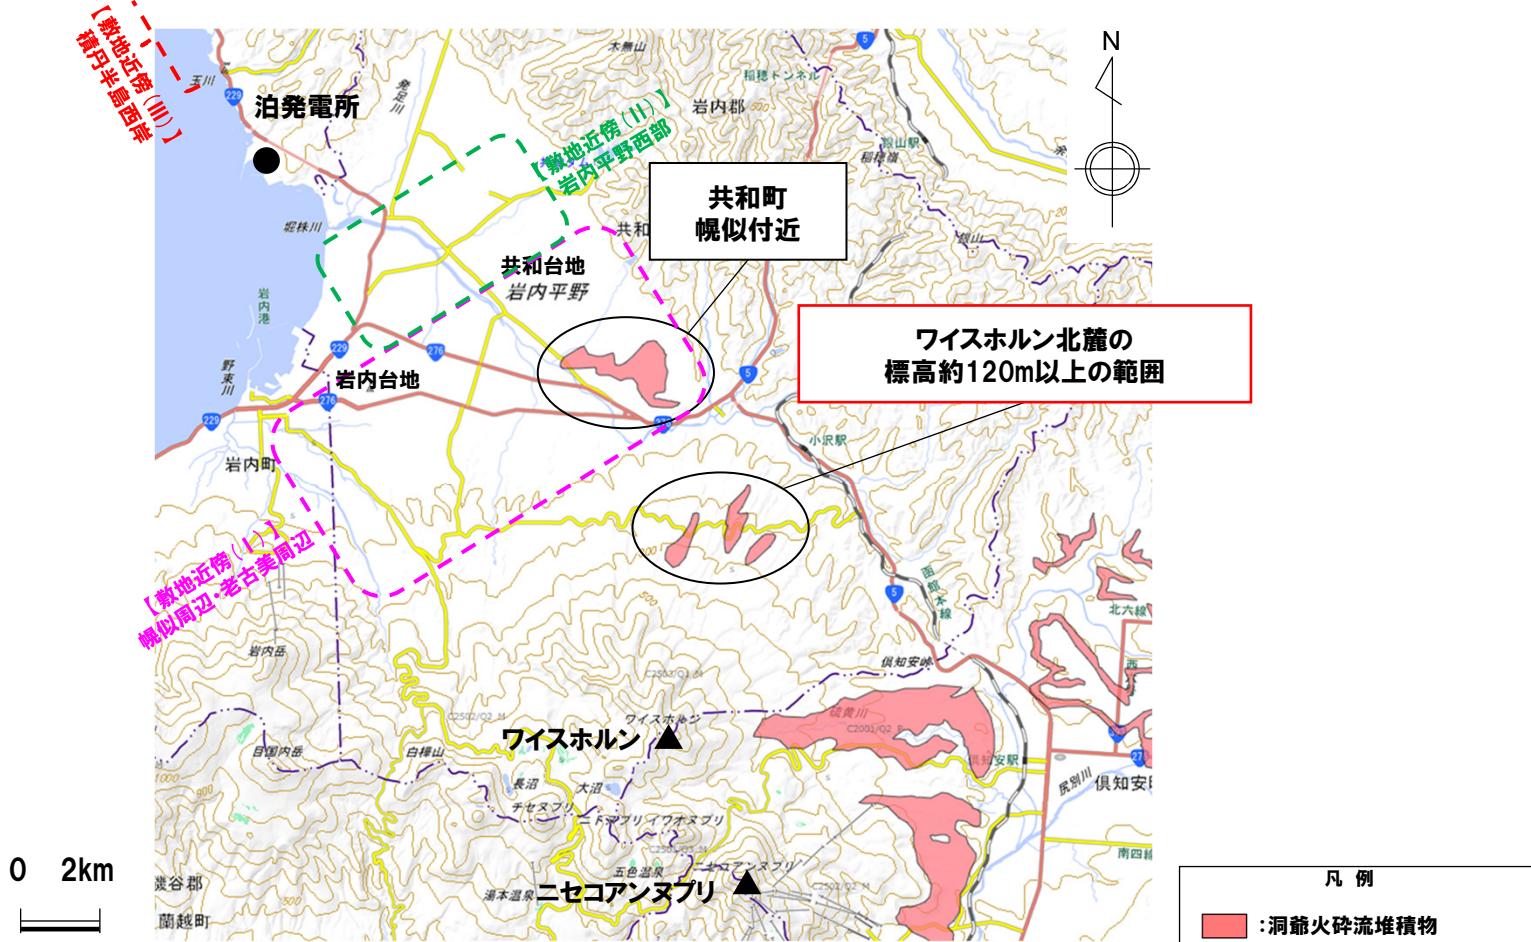
ワイスホルン北麓に示された洞爺火碎流堆積物

産業技術総合研究所地質調査総合センター編(2020)に示されている洞爺火碎流堆積物の分布範囲
(産業技術総合研究所地質調査総合センター編(2020)に加筆)

- ワイスホルン北麓の標高約120m以上の範囲に分布する堆積物は、文献レビュー結果を踏まえた地質調査の結果、洞爺火碎流堆積物及び俱多楽・登別火山群起源のKt-2(降下軽石)を含む堆積物ではなく、ニセコ・雷電火山群由来の火山麓扇状地堆積物であると判断される。

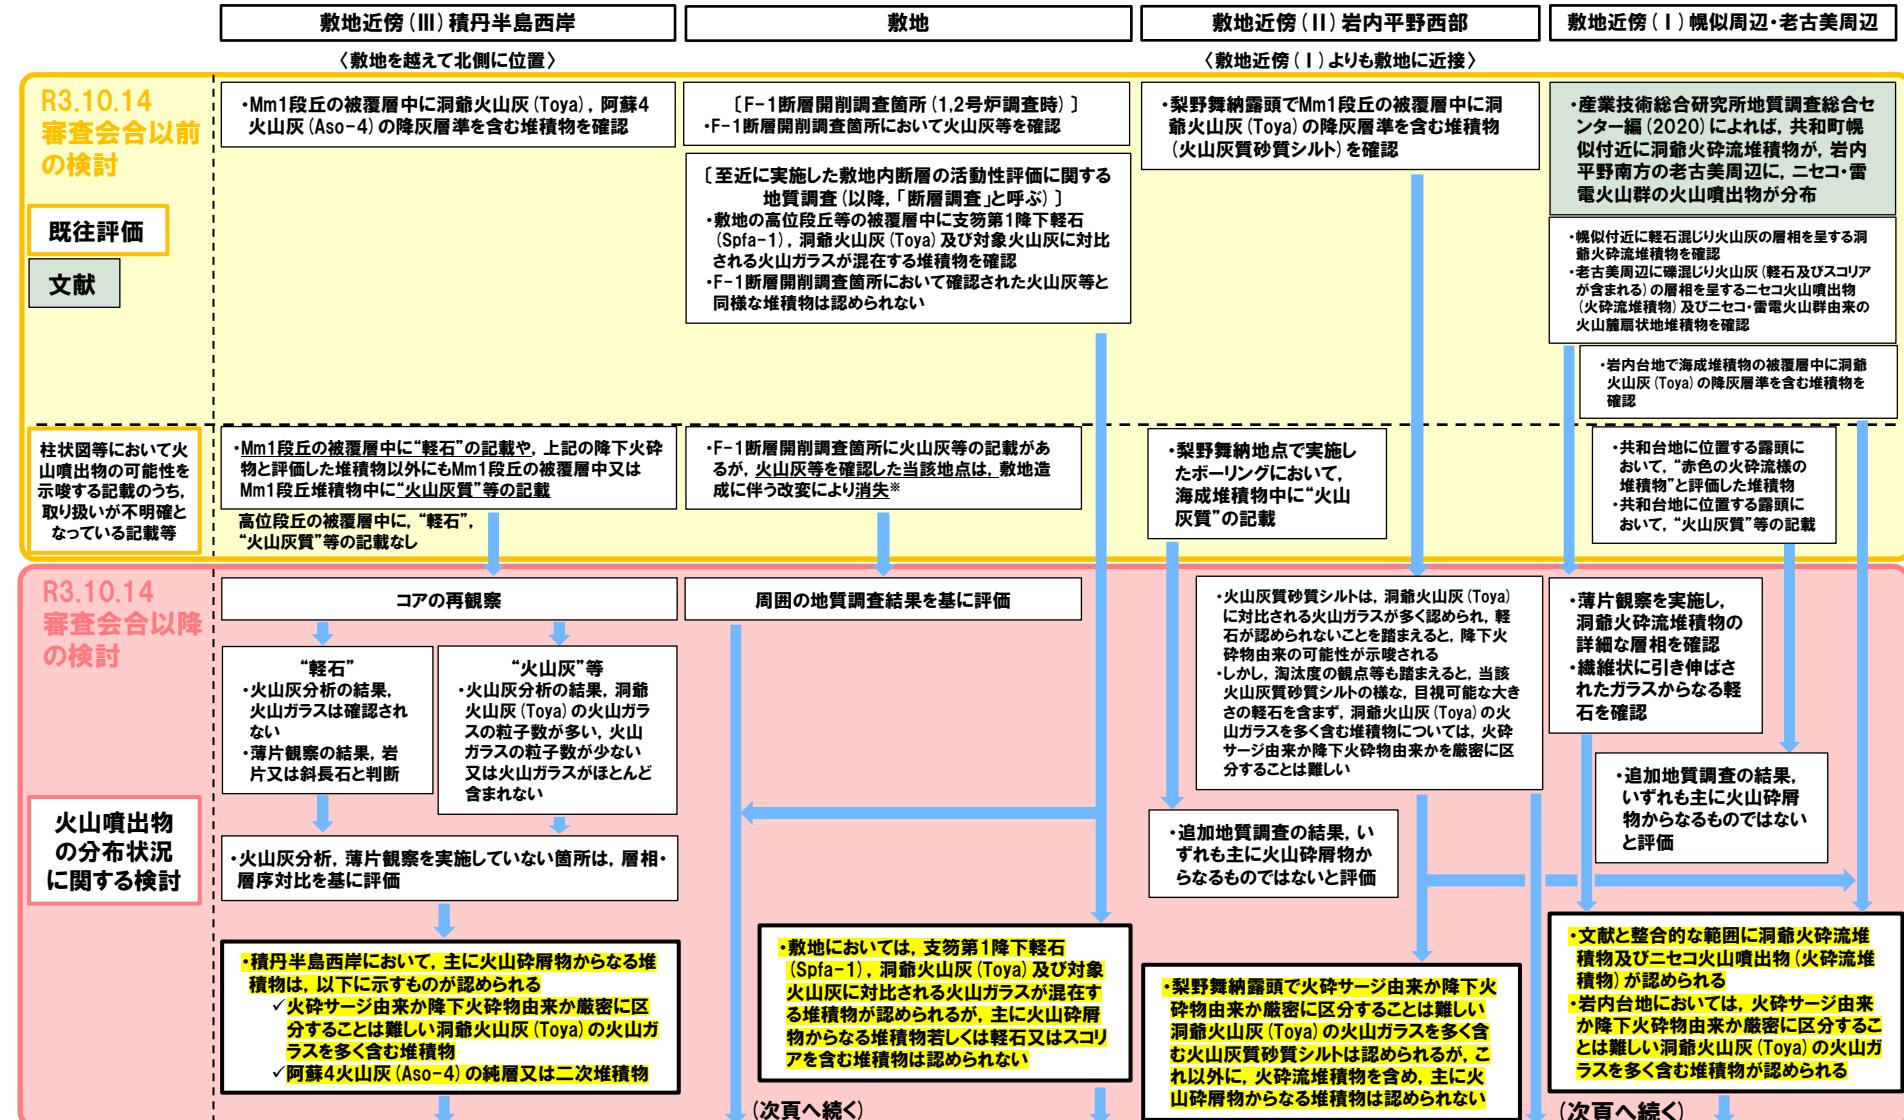
*F-1断層開削調査箇所以外にも、露頭が消失している又はボーリングコアが現存していないものについて、以下に示す堆積物が確認されていることから、これらの堆積物についても、周囲の地質調査結果に基づき解釈を実施しているが、当概念図においては、F-1断層開削調査箇所を代表的に示している（各解釈結果については、P24参照）。

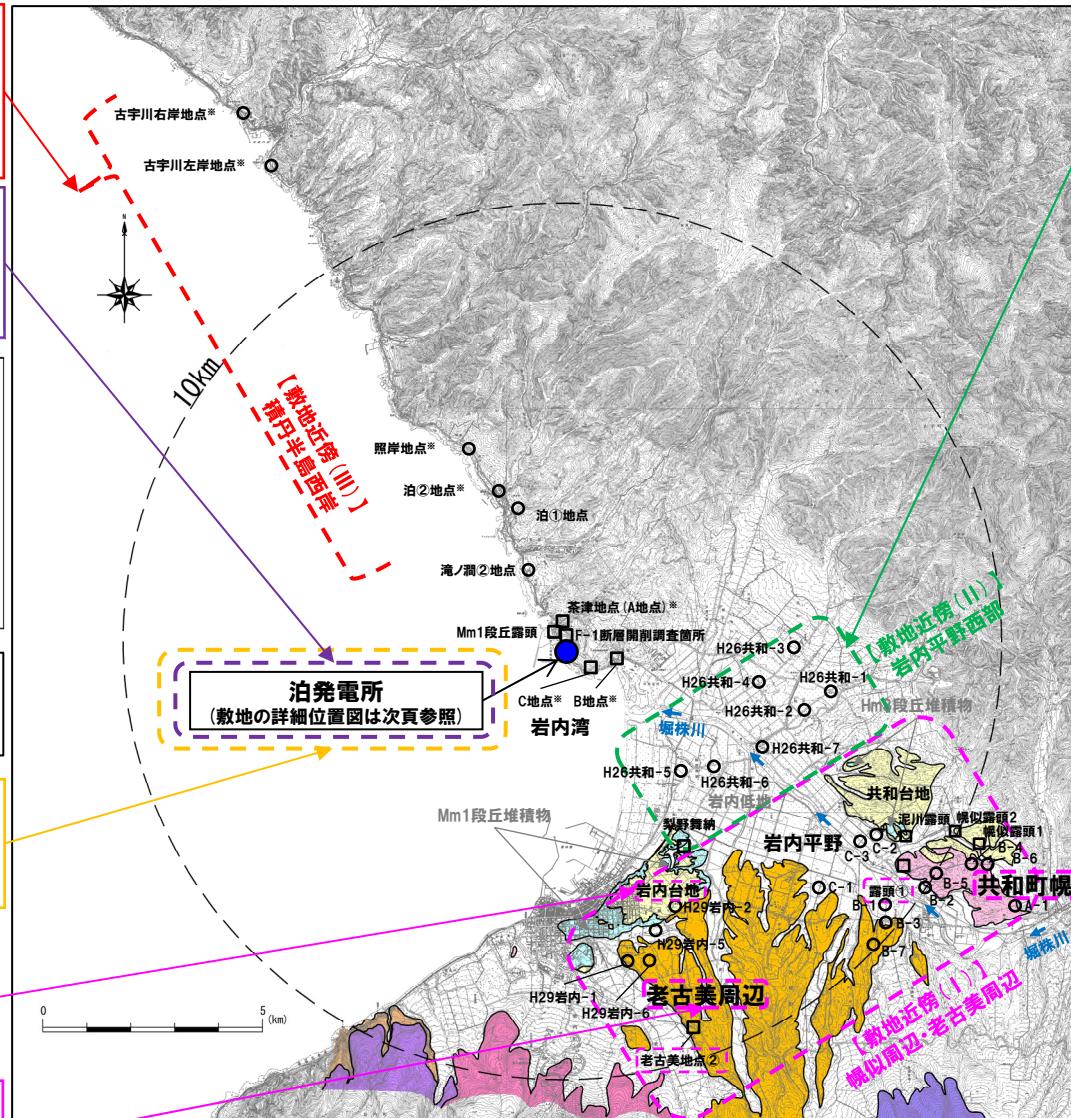
敷地及び敷地近傍における当社調査位置図

【敷地近傍(III)】
 ○積丹半島西岸において、主に火山碎屑物からなる堆積物は、以下に示すものが認められる。
 ✓火碎サージ由来か降下火碎物由來か厳密に区分することは難しい洞爺火山灰(Toya)の火山ガラスを多く含む堆積物
 ✓阿蘇4火山灰(Aso-4)の純層又は二次堆積物

【敷地】
 ○敷地においては、支笏第1降下軽石(Spfa-1)、洞爺火山灰(Toya)及び対象火山灰に対比される火山ガラスが混在する堆積物が認められるが、主に火山碎屑物からなる堆積物若しくは軽石又はスコリアを含む堆積物は認められない。

【敷地近傍(Ⅰ)】
 ○岩内台地においては、火碎サージ由來か降下火碎物由來か厳密に区分することは難しい洞爺火山灰(Toya)の火山ガラスを多く含む堆積物が認められる。

【敷地近傍(Ⅱ)】
 ○岩内平野南方の老古美周辺には、礫混じり火山灰(軽石及びスコリアが含まれる)の層相を呈するニセコ火山噴出物(火碎流堆積物)及びニセコ・雷電火山群由來の火山麓扇状地堆積物が認められる。

【敷地近傍(II)】
 ○岩内平野西部においては、梨野舞納露頭で火碎サージ由來か降下火碎物由來か厳密に区分することは難しい洞爺火山灰(Toya)の火山ガラスを多く含む火山灰質砂質シルトは認められるが、これ以外に、火碎流堆積物を含め、主に火山碎屑物からなる堆積物は認められない。

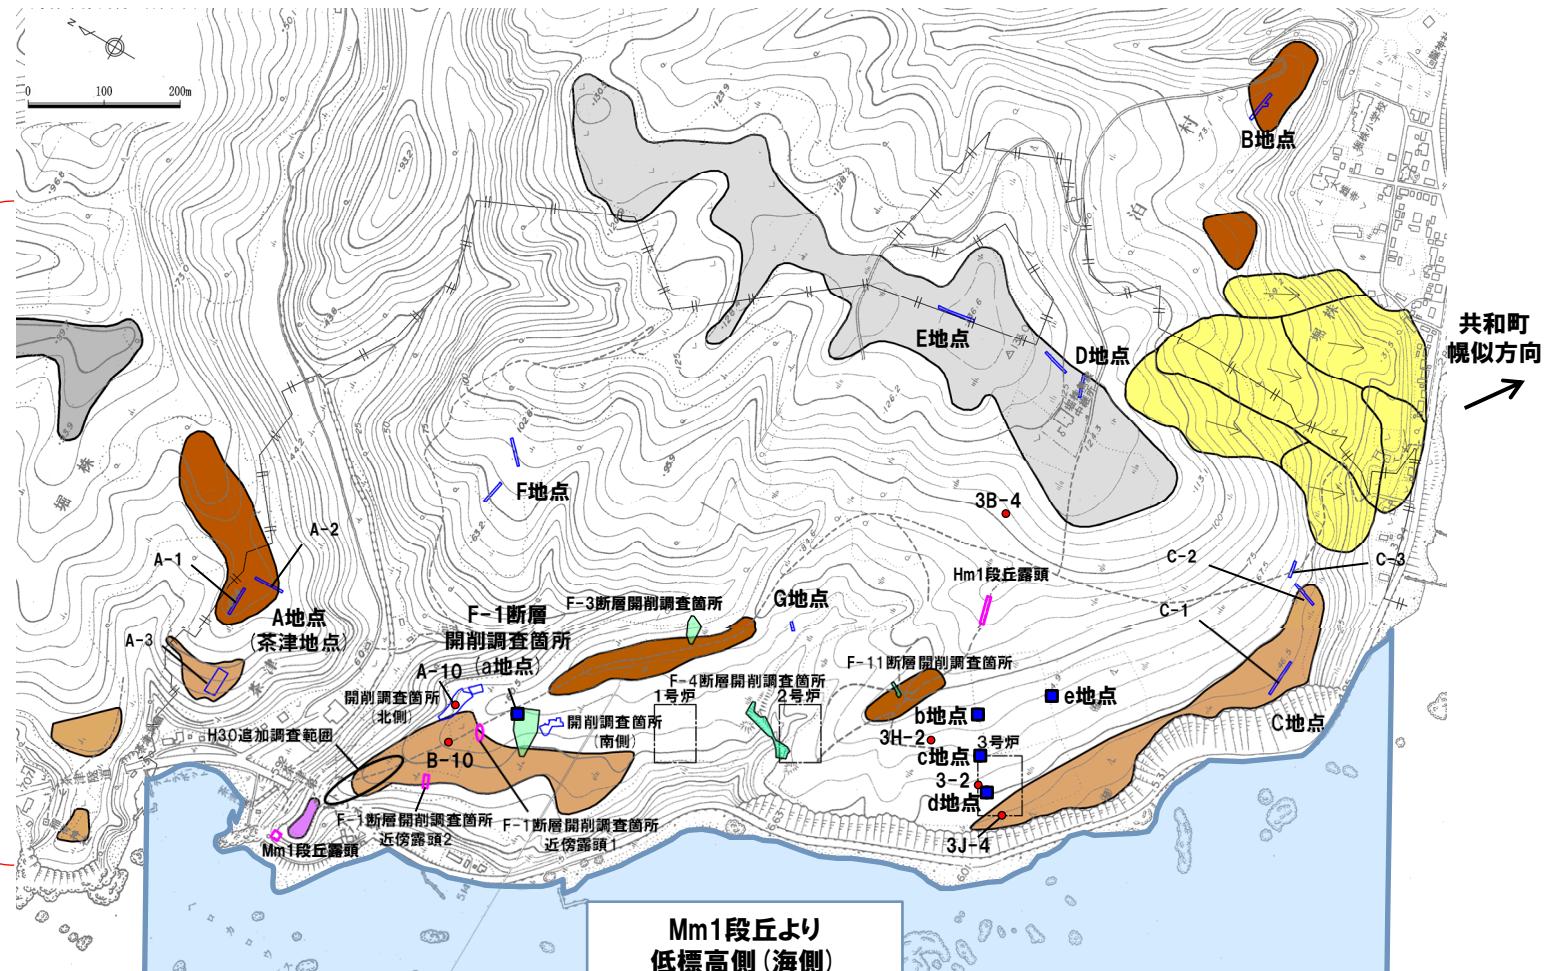
【洞爺火碎流の敷地への到達可能性評価】

- 敷地のうち、Mm1段丘より低標高側に洞爺火碎流本体が到達した可能性を否定できない。
- 敷地のうち、Mm1段丘より高標高側については、火碎サージが到達した可能性を否定できない。

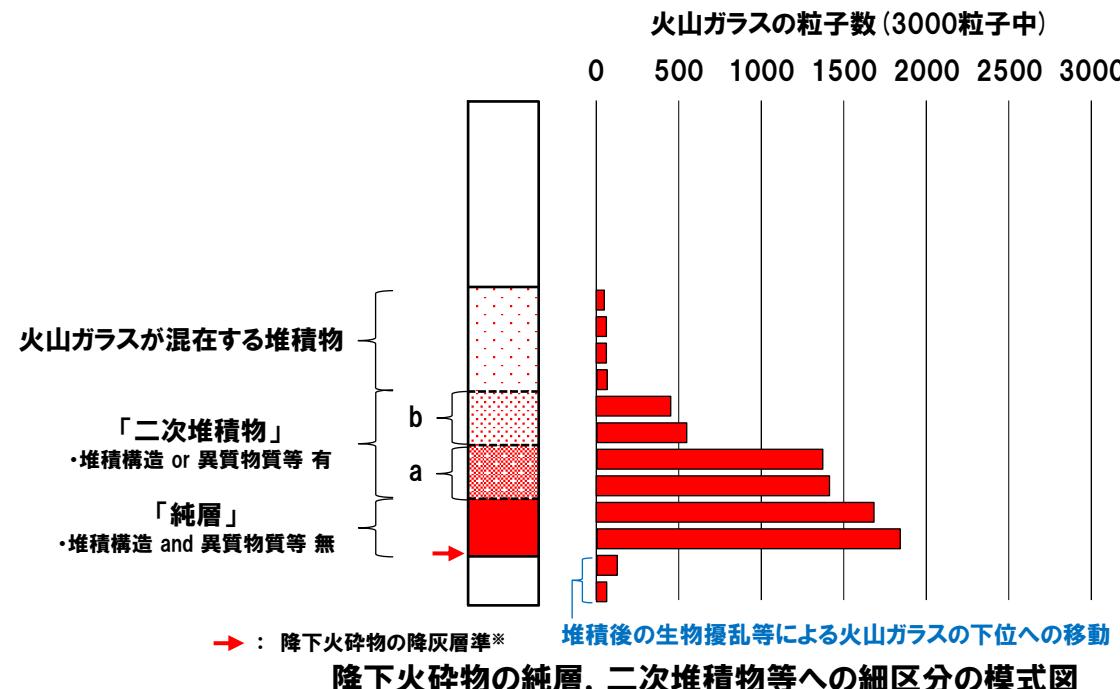
降下火碎物の純層、二次堆積物等への細区分の基準

細区分結果		堆積構造の有無 又は 異質物質等の混在	火山ガラスの粒子数	影響評価における 降下火碎物の層厚評価 の検討対象
火山ガラスが 混在する堆積物		—	300/3000粒子未満	×
二次堆積物	b	有	300/3000粒子以上, 1000/3000粒子未満	×
	a	有	1000/3000粒子以上	○
純層		無	1000/3000粒子以上	○

- 上記定義を踏まえ、堆積構造の有無、異質物質等の混在の有無、火山ガラスの粒子数等に着目し、細区分を実施した。
- このうち、火山ガラスの粒子数については、以下のとおり基準を設けた。
 - (主に本質物からなるものの基準)
 - ・町田ほか（1987）において洞爺火山灰（Toya）が分布するとされている地域における当社地質調査（梨野舞納露頭）の結果、火山ガラスの粒子数が1000/3000粒子以上認められることから、基準を1000/3000粒子以上とする。

- (本質物の占める割合が純層及び二次堆積物aと比較して低いものの基準)
 - ・火山ガラスの粒子数が1000/3000粒子未満から300/3000粒子（含有比10%）以上のものと設定し、300/3000粒子未満である堆積物は、火山ガラスが混在する堆積物とする。
- 降下火碎物の純層、二次堆積物等への細区分の基準及び模式図を次頁に示す。

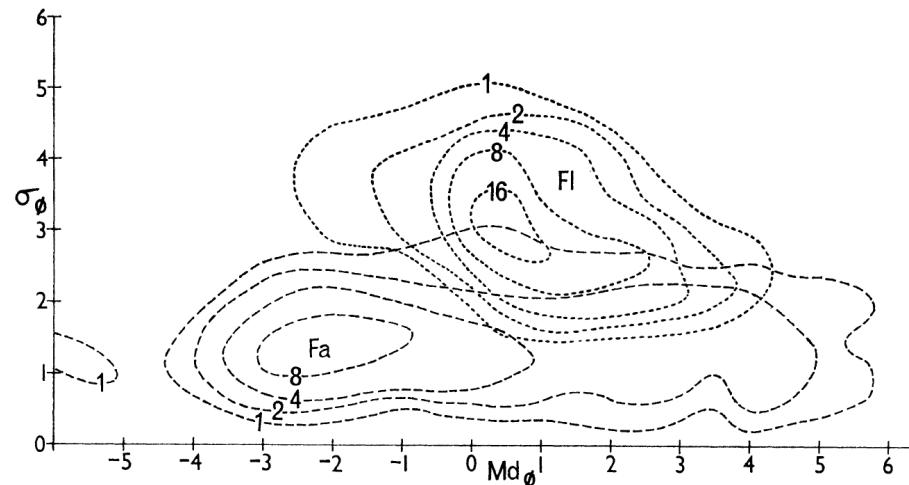
Walker (1971)による Md_{ϕ} - σ_{ϕ} 関係図
(図中のFlが火碎流堆積物、Faが降下火碎物のプロット範囲を示す)

- ・1600に及ぶサンプルの分析を基に、降下火碎物と火碎流堆積物の Md_{ϕ} (中央粒径) と σ_{ϕ} (粒度偏差) のプロットを示している Walker (1971) をレビューした。
- ・降下火碎物と火碎流堆積物は領域が重なる部分があるものの、大局的には区別できるとされている(次頁左図参照)。
- ・領域が重なる部分は、流水の影響を受けた降下火山灰と薄い火碎流堆積物(火碎サージ堆積物等)を含み、平均的な降下火碎物よりも分級が悪く、典型的な火碎流堆積物よりも分級が良い傾向があるとされている。
- ・堆積物の生物攪乱により、堆積物が破壊され、 σ_{ϕ} の値が著しく増加することがあるとされている。

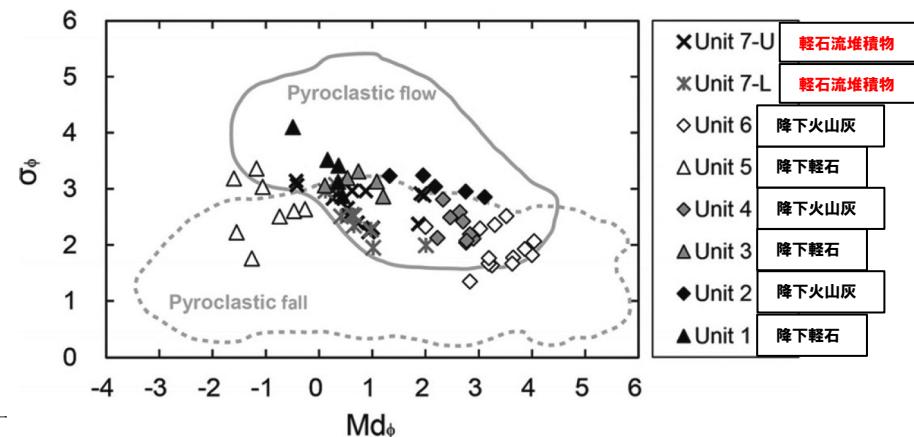
屈斜路Ⅰ火碎流堆積物の各ユニットの Md_{ϕ} - σ_{ϕ} 関係図
(柴田・長谷川 (2022) に加筆)

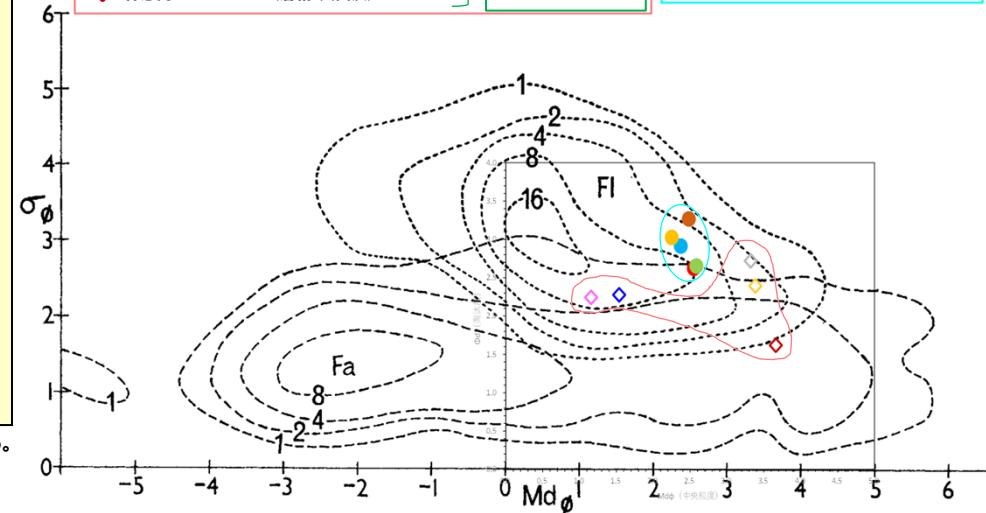
- ◆ 梨野舞納露頭 No.1(層相:火山灰質砂質シルト)
- ◆ 梨野舞納露頭 No.2(層相:火山灰質砂質シルト)
- ◆ 神奈川1-25-11a(横浜市神奈川区)

- 露頭① No.1 (層相: 軽石混じり火山灰)
 - 露頭① No.2 (層相: 軽石混じり火山灰)
 - 露頭① No.3 (層相: 軽石混じり火山灰)
 - 露頭① No.4 (層相: 軽石混じり火山灰)
 - 露頭① No.5 (層相: 軽石混じり火山灰)

Walker (1971) による Md_{ϕ} - σ_{ϕ} 関係図に当社追加粒度分析結果を加筆

- 文献レビュー③の結果、火碎流堆積物であるか降下火碎物であるかを区分する上で、淘汰度・粒度組成を指標とすることは、一定の有効性があるものと考えられる。
 - しかし、両堆積物の粒度組成は重複する部分も多く、火碎サージ堆積物の多くはこの領域に分布すると考えられる。
 - 粒度分析結果についても、以下に示す状況から、一定の有効性を支持するものと考えられるが、積丹半島西岸及び岩内平野西部に認められる降下火碎物由来と評価した堆積物は、Walker (1971) の Md_{ϕ} - σ_{ϕ} 関係図における火碎流堆積物と降下火碎物の粒度組成が重複する部分（火碎サージ堆積物の多くが分布すると考えられる領域）に概ねプロットされることから、降下火碎物と火碎サージ堆積物との厳密な区分は難しいものと考えられる。
 - ・幌似付近に認められる洞爺火碎流堆積物の中央粒径及び淘汰度は、Walker (1971) の Md_{ϕ} - σ_{ϕ} 関係図における火碎流の範囲にプロットされる。
 - ・R5.1.20審査会合時点において、降下火碎物由来と評価した堆積物は、幌似付近に認められる洞爺火碎流堆積物と比較して、概ね淘汰度が良い（ σ_{ϕ} が低い）傾向が認められる。

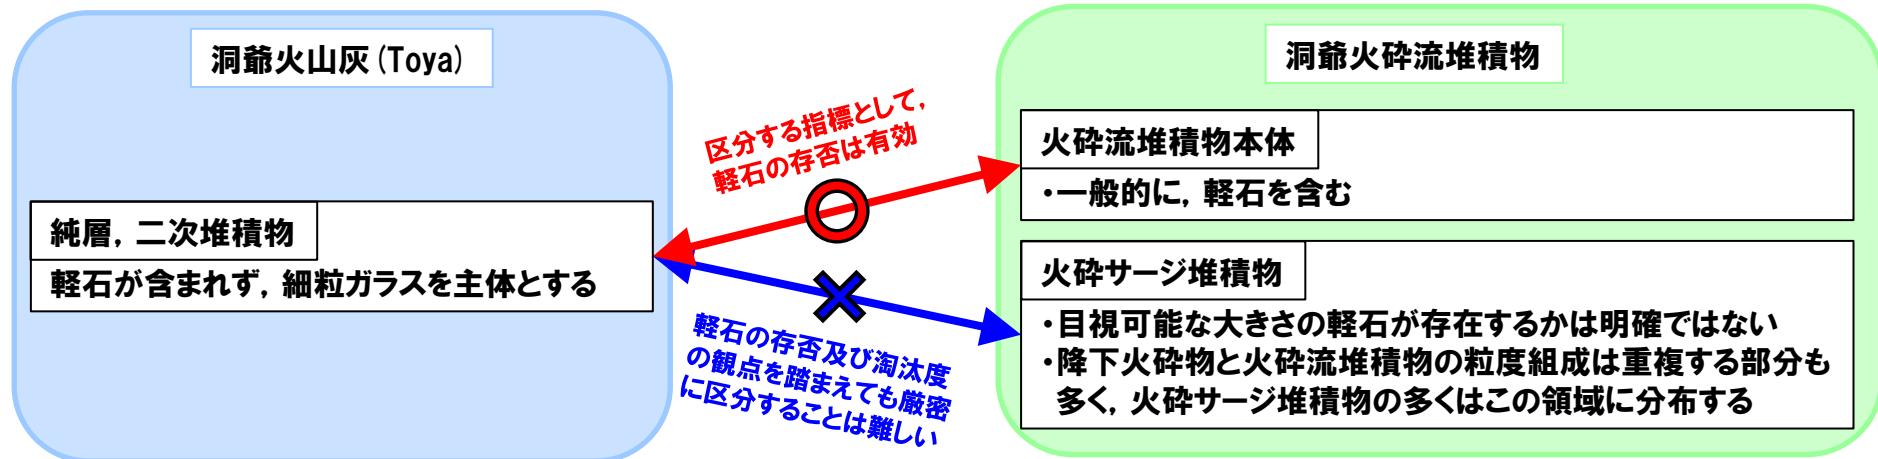
- 敷地近傍においては、洞爺火山灰 (Toya) の火山ガラスを多く含む堆積物について、目視可能な大きさの軽石が認められない場合、洞爺火碎流本体ではないとの判断は可能であるが、火碎サージ由来か降下火碎物由来かを厳密に区分することは難しい。

洞爺火山灰 (Toya) と洞爺火碎流堆積物の区分の概要

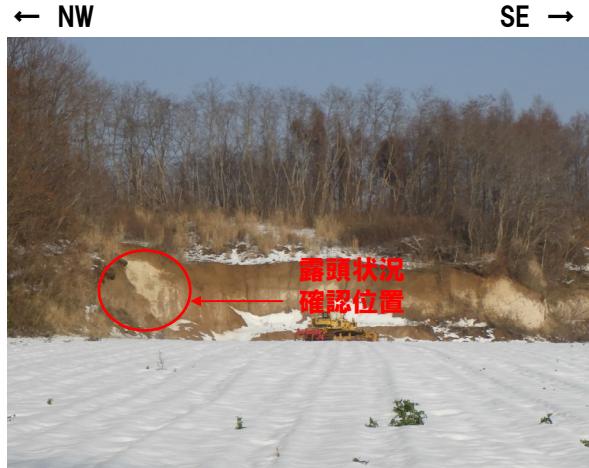
- 当社地質調査の結果、共和町幌似付近に、軽石混じり火山灰の層相を呈する洞爺火碎流堆積物が認められる。
- 共和町幌似付近に認められる洞爺火碎流堆積物は、洞爺火碎流の各ユニットのうち、Goto et al. (2018) のUnit2又は産業技術総合研究所 (2022) のUnit5に区分され、いずれも主に軽石に富む火碎流堆積物とされており(補足説明資料1のP53~P61参照)、その層相は当社地質調査結果と一致する。

露頭①全景
(底盤標高:約20m, 上面標高:約35m)

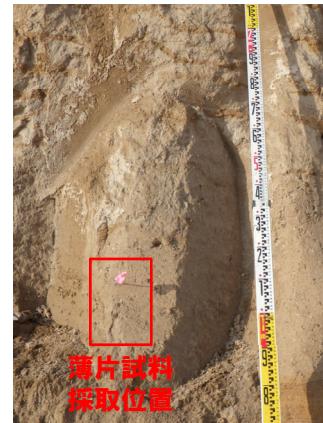
- 洞爺火碎流堆積物の詳細な層相を確認するため、R3.10.14審査会合以降、薄片観察を行った。
 - 薄片試料は、共和町幌似の露頭①から採取した。

薄片試料採取位置 (標高22m)

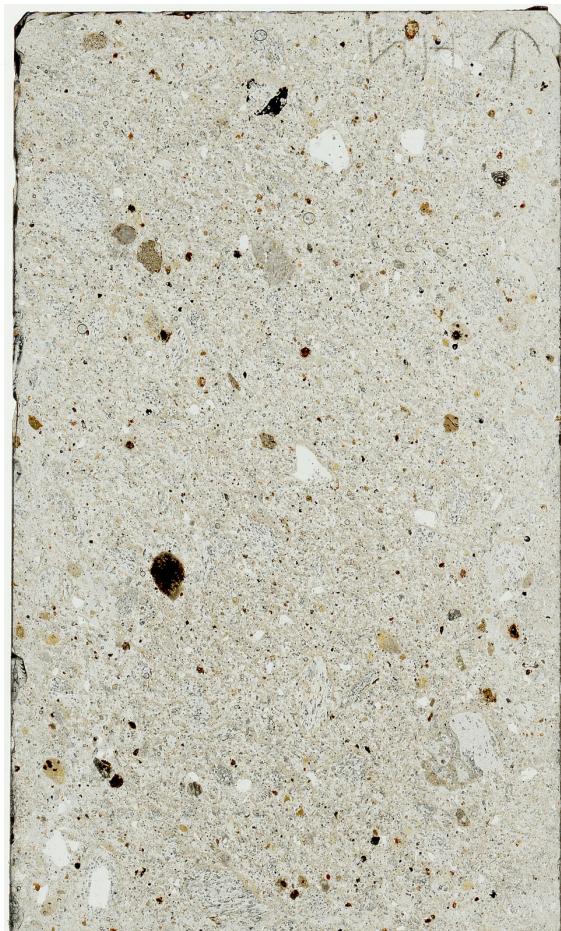
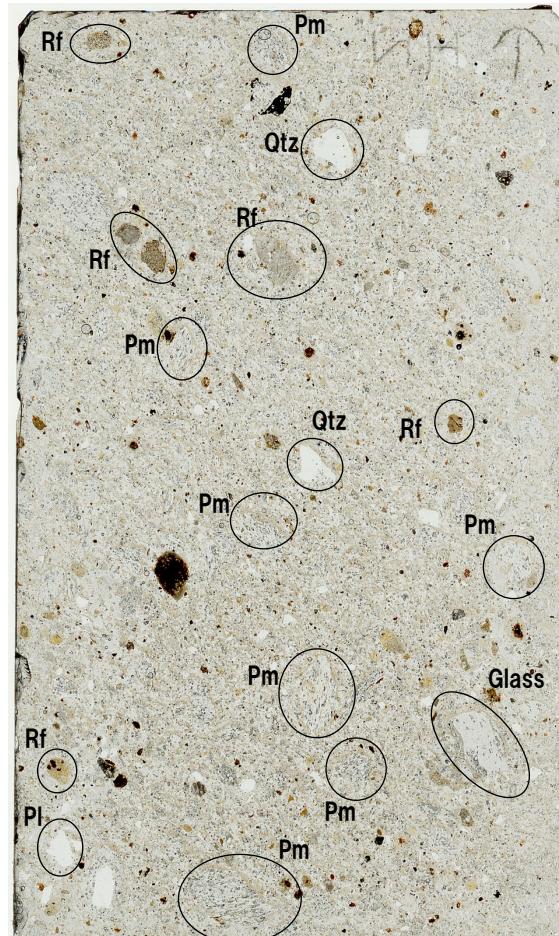
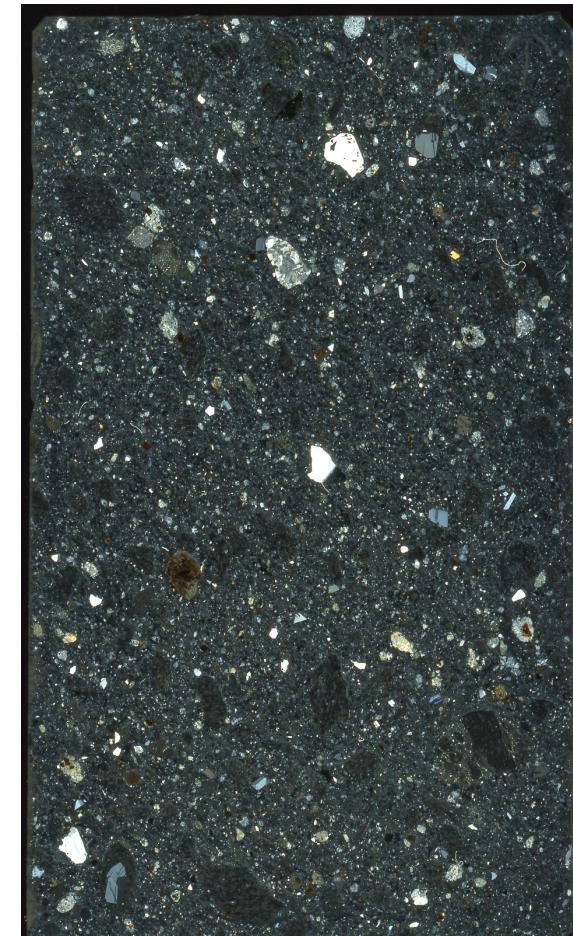
- 洞爺火碎流堆積物は、火山ガラス、軽石、岩片、斜長石、石英、少量の輝石、角閃石及びごく細粒な粒子から構成される。
- 円から梢円形の空隙(発泡痕)が発達した粒子は軽石と判断され、繊維状に引き延ばされたガラスからなる。
- 軽石を対象とした観察結果について、次頁～P43に示す。

Rf:岩片
Pm:軽石
Glass:ガラス片
Pl:斜長石
Qtz:石英

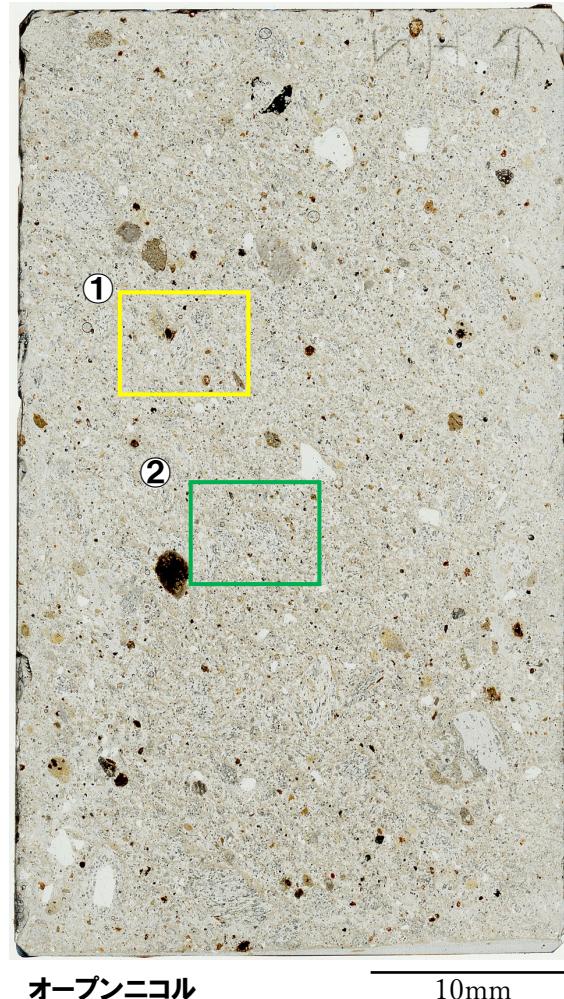
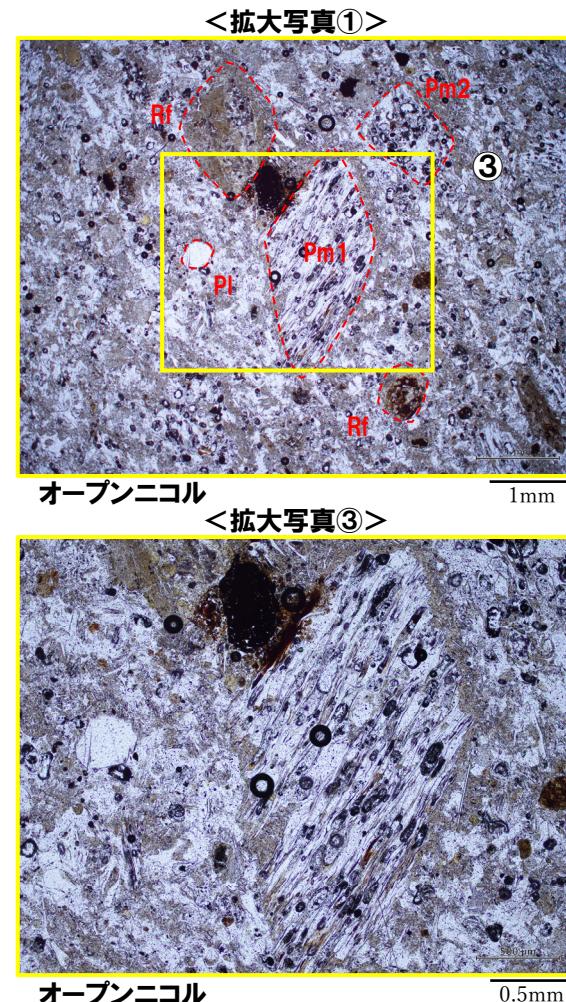
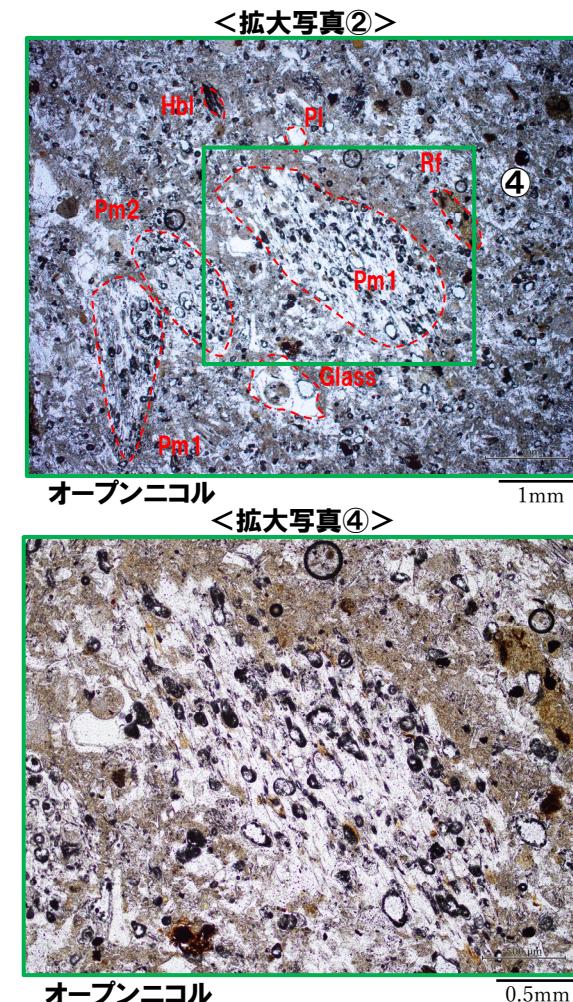
- 拡大写真①においては、纖維状に引き延ばされたガラスからなる軽石(Pm1)、岩片及び斜長石が認められる。
- 拡大写真②においては、拡大写真①と同様、纖維状に引き延ばされたガラスからなる軽石、岩片、ガラス片、斜長石及び角閃石が認められる。

Rf:岩片
Pm1:軽石(纖維方向)
Pm2:軽石(断面方向)
Glass:ガラス片
Pl:斜長石
Hbl:角閃石

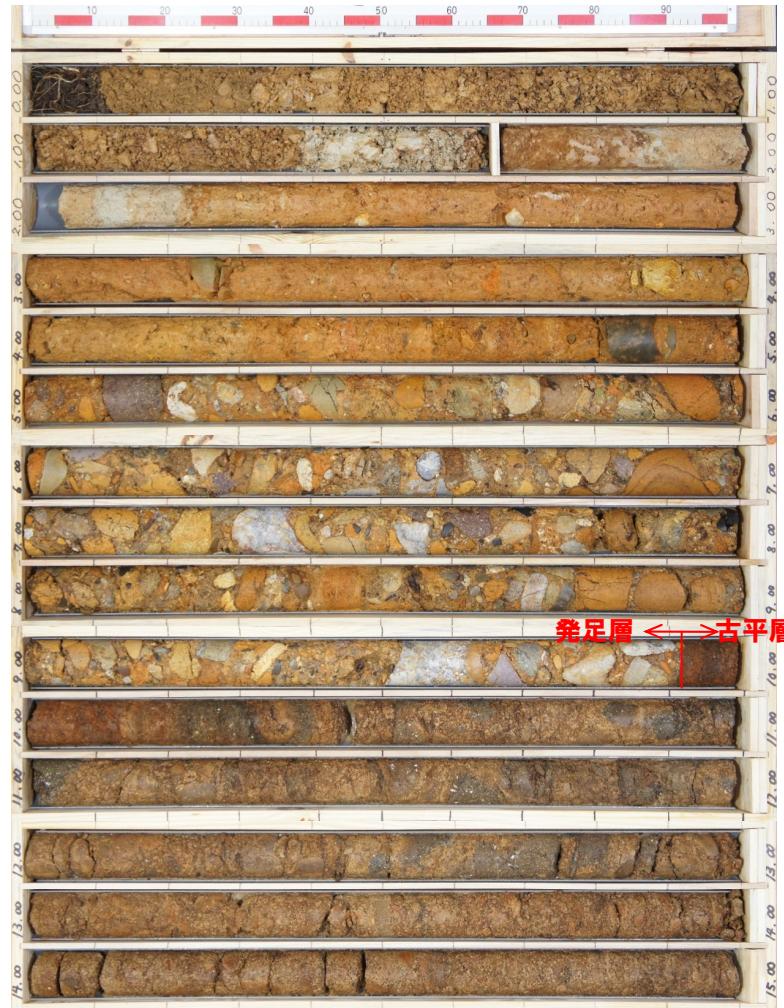
孔口標高:66.79m

コア写真(深度0~15m)

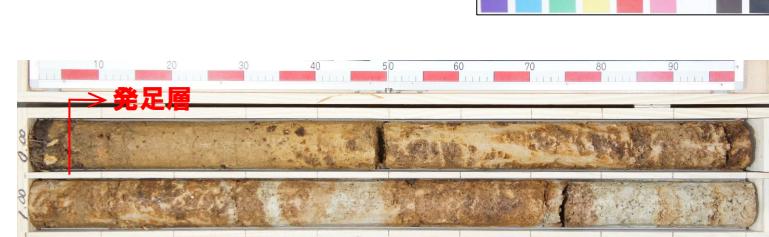
コア写真(深度0~2m) 別孔

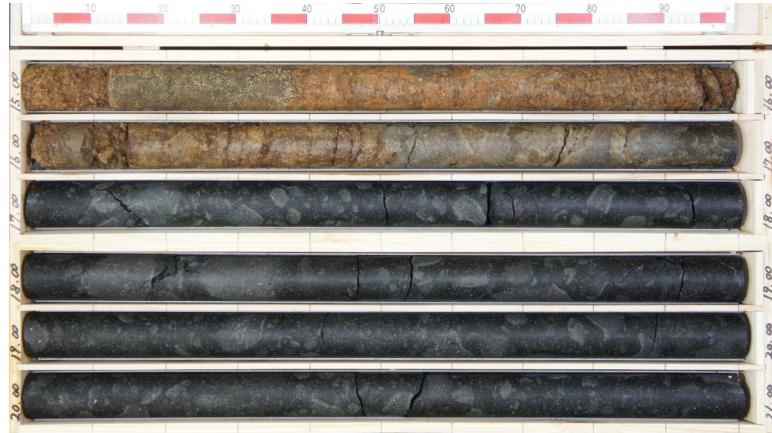
コア写真(深度15~21m)
