第7.4.4.367図 (3) 破碎部性状 H31-R-1 深度24.50~24.67m (変位センス, 薄片観察による断層区分(1/2))

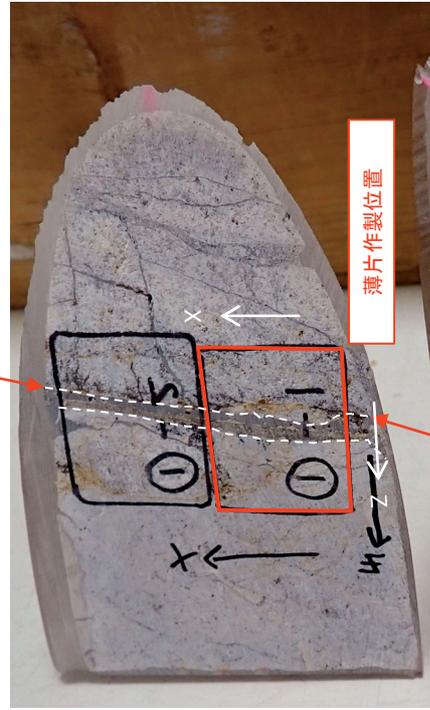
薄片作製位置写真

・薄片は断層面  $\alpha$  及び細粒化が進んだ範囲を含むように作製した。

※断層面  $\alpha$  は最新活動面

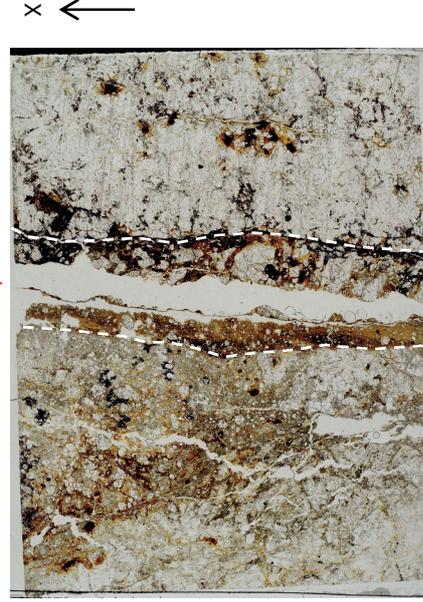
薄片全景写真(単ニコル)

X: 条線方向(下向きを正とする)  
Z: 断層面の法線方向(上強斜を正とする)

- ・H31-R-1のボーリングコアから採取した薄片試料の観察結果によれば最新活動ゾーンの変位センスは、左ずれ成分が卓越する。
- ・最新活動ゾーンには、断層ガウジとカタクレーサイトの特徴が認められるが、カタクレーサイトが断層ガウジに取り込まれたものと考えられることから断層ガウジと判断した。
- (断層ガウジ)せん断構造に伴う粘土鉱物の定向配列が認められる。
- (断層ガウジ)基質は粘土鉱物を主体とする。
- (断層ガウジ)粘土状部の分布は帯状で直線的である。
- 岩片は少ない。
- (カタクレーサイト)角ばった岩片が多い。

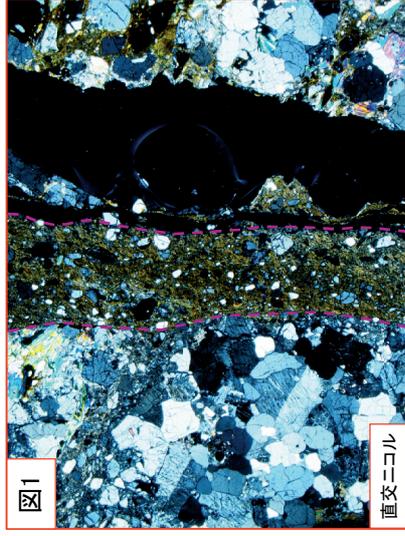
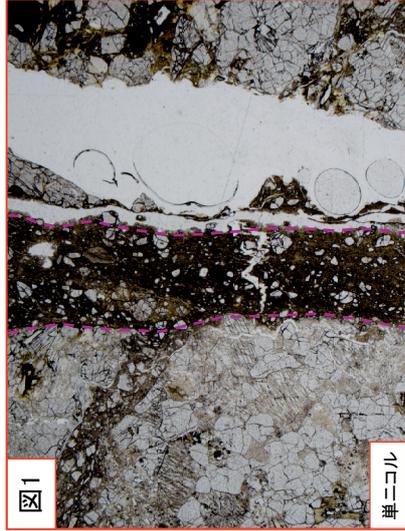
- ・最新活動ゾーンには、以下の特徴が認められる。
- せん断構造に伴う粘土鉱物の定向配列が認められる。(図2)
- 基質は粘土鉱物を主体とする。(図1)
- 粘土状部の分布は帯状で直線的である。(図1)
- 岩片は少ない。(図2)
- 角ばった岩片が多い。(図2)

破線は粘土状部の分布範囲を示す

- 薄片観察では、以下の通り断層ガウジの特徴が認められた。
  - せん断構造に伴う粘土鉱物の定向配列が認められる。
  - 基質は粘土鉱物を主体とする。
  - 粘土状部の分布は帯状で直線的である。
- 薄片観察では、以下の通りカタクレーサーサイトの特徴が認められた。
  - 角ばった岩片が多い。

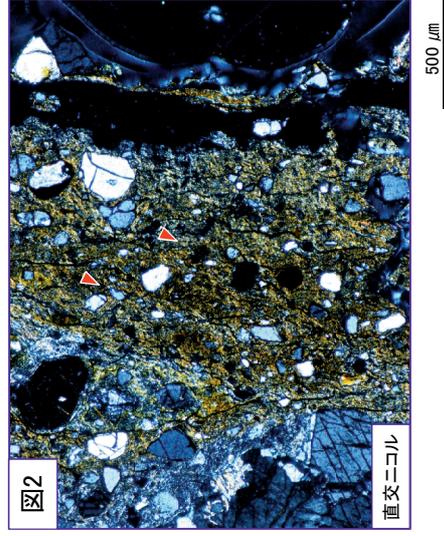
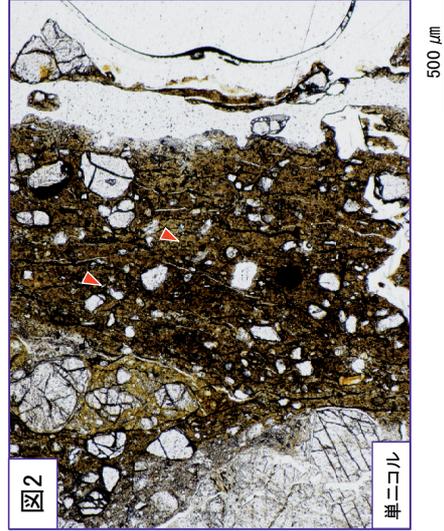
赤三角の方向は粘土鉱物の配列方向を示す

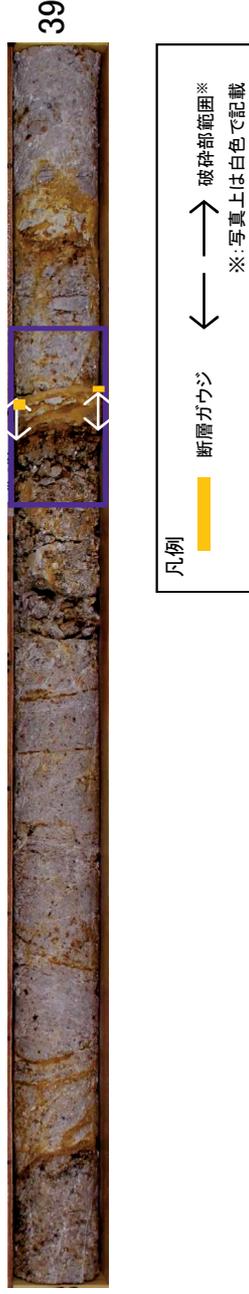
コア写真

・深度38.69～38.72mの「砂質粘土状」と記載の箇所については、軟質で、原岩組織が認められる岩片を主体とし基質も細粒化した岩片からなる組織も認められないが、細粒部の連続性・直線性に乏しい。これらのことから、変質したカタクレーサイトであると判断した。

・深度38.72mの「淡黄褐色粘土」と記載の箇所については、軟質で、粘土の連続性・直線性が良く、原岩組織が認められる岩片を主体とし基質も細粒化した岩片からなる組織も認められない。これらのことから断層ガウジであると判断した。

●38.69～38.72m：破碎部  
砂質粘土状部(Hc-2)。上端10°で波打つ、下端10°で直線的な幅6mmの淡黄褐色粘土を挟む。軟質。全体に淡黄褐色を呈する。幅29mm。

細粒部の連続性・直線性に乏しい

細粒部の連続性・直線性が良い

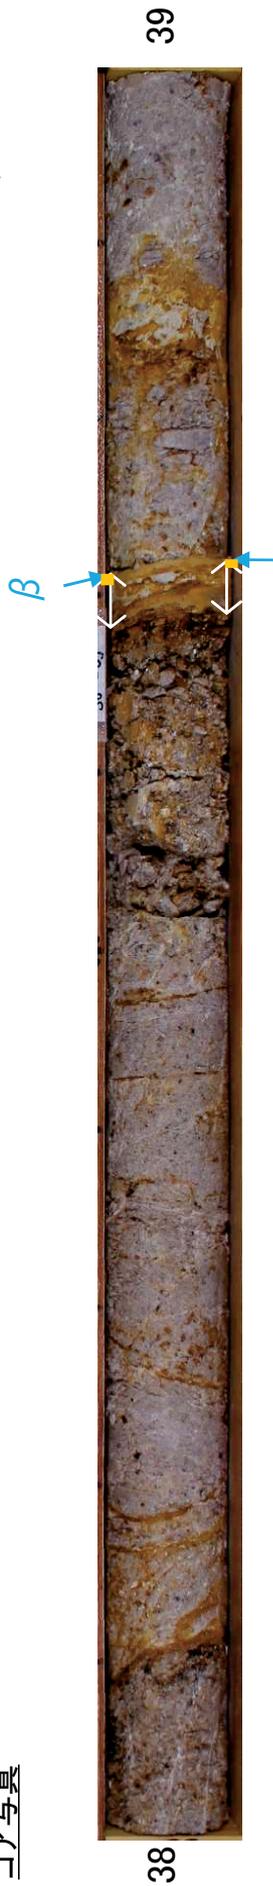
コア写真

・薄片は断層面β及びび細粒化が進んだ範囲を含むように作製した。

※断層面βは最新活動面

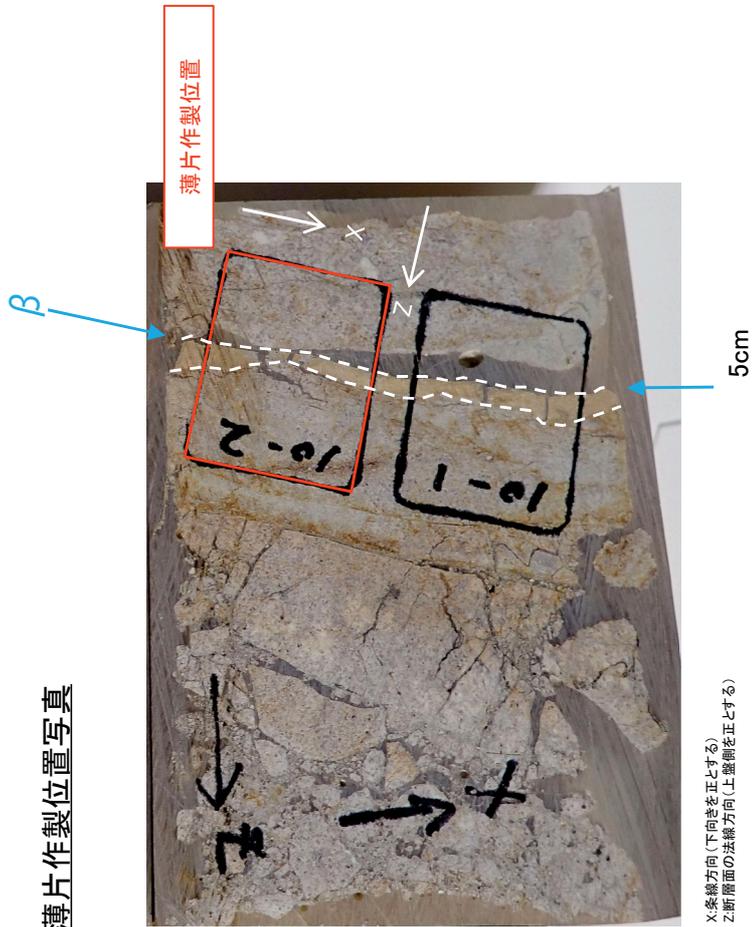
薄片作製位置写真

X: 糸線方向(下向きを正とする)  
Z: 断層面の法線方向(上盤側を正とする)

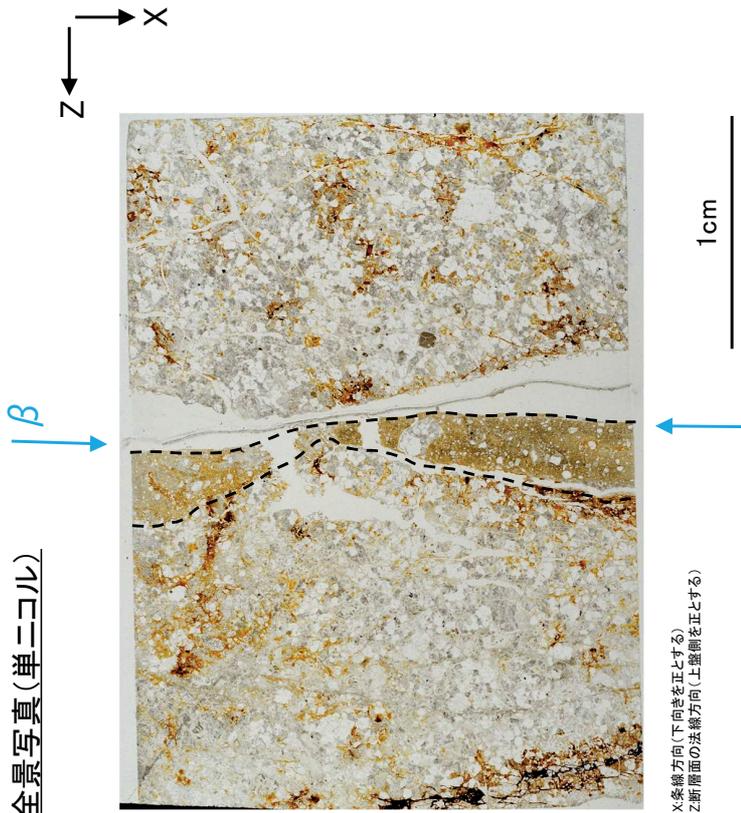
薄片全景写真(単ニコル)

X: 糸線方向(下向きを正とする)  
Z: 断層面の法線方向(上盤側を正とする)
