第7.4.4.119図(23) K断層とH24-D1-1孔から重要施設までの間で実施したボーリング孔の全ての破碎部との連続性の確認 (g-g'断面)

第7.4.4.120図(1) 鉱物脈法一覧 (H24-D1-1 45.91～45.94m)

第7.4.4.121図(1) 鉱物脈法 鉱物脈の確認 H24-D1-1 深度45.91~45.94m (ボーリングコア観察)

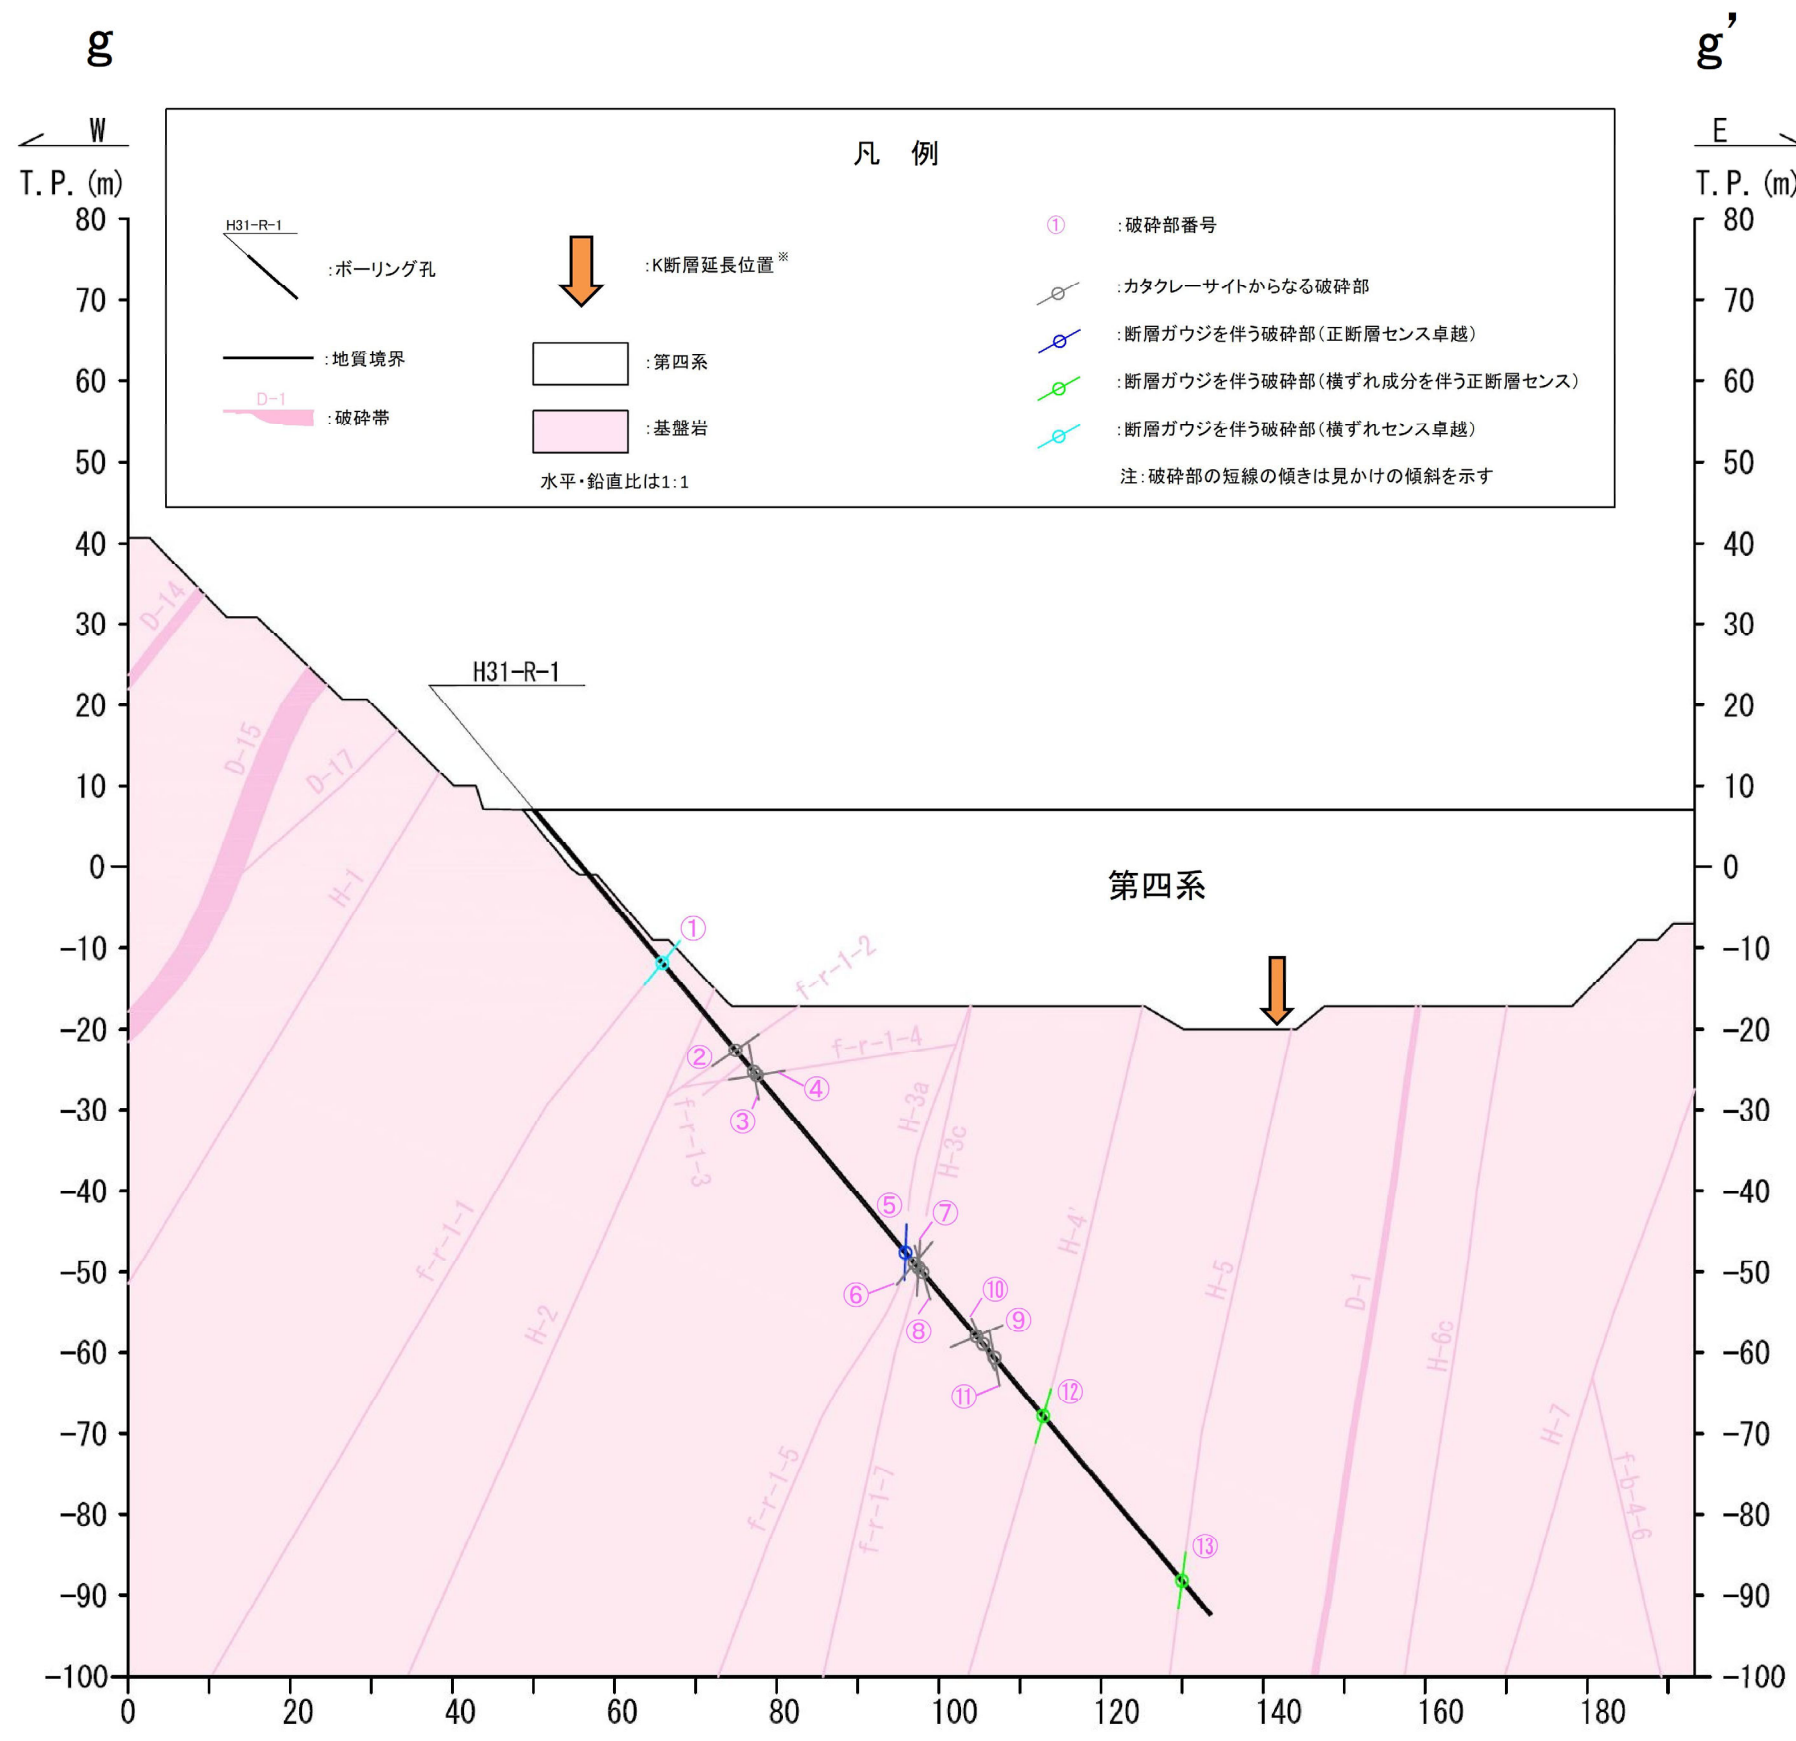
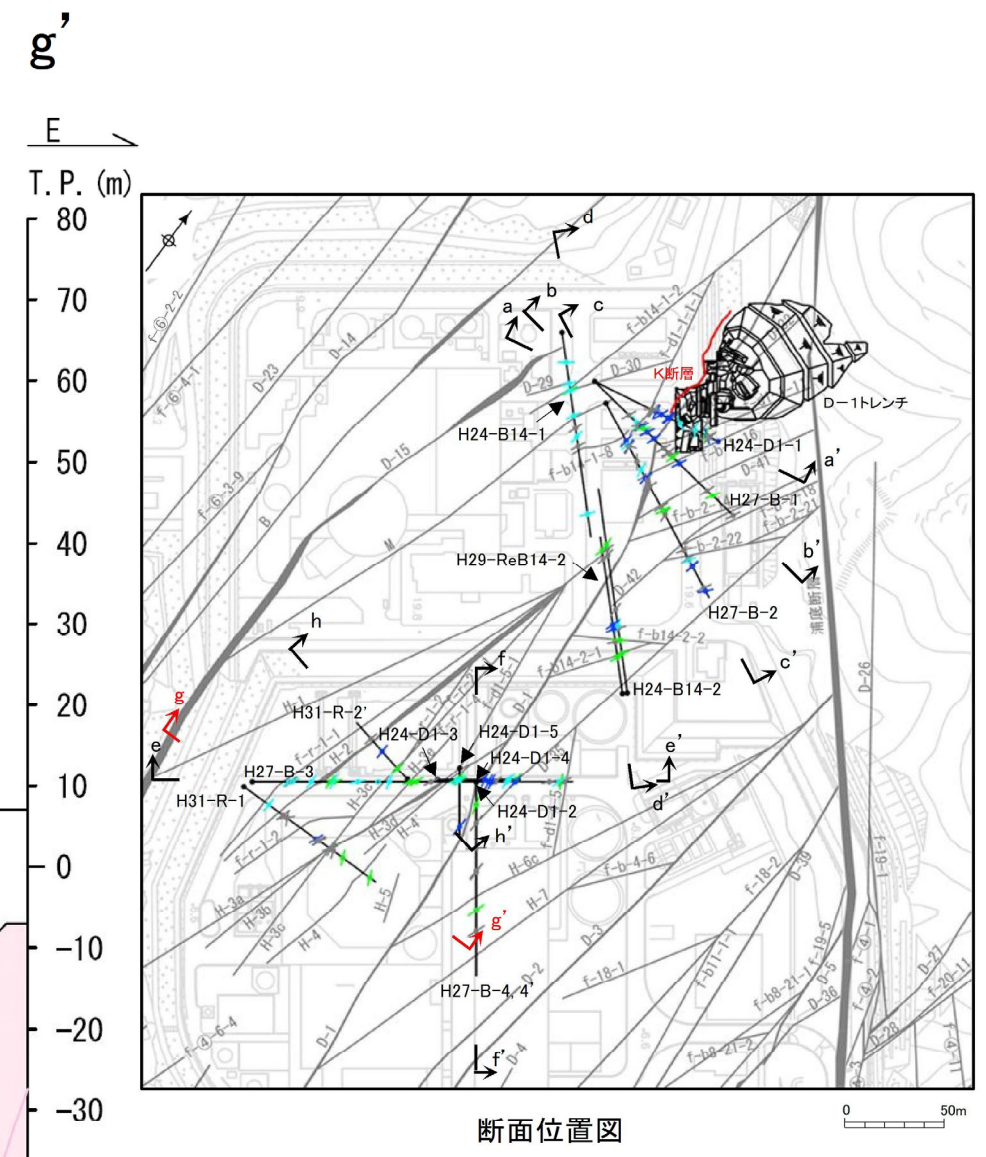
※:K断層延長位置は、以下に示す方法により求めた走向・傾斜を用いた。
 (走向は、T.P.-15mにおけるK断層の端部を結んだ線の方(N7W)とした。
 傾斜は、K断層とほぼ直交するD-1トレンチの断面C-C'におけるK断層の上端と下端を結んだ線の傾き(78W)とした。)

連続性評価結果

起点破碎部から走向・傾斜が±20°の範囲外の破碎部について検討を実施するため、上記囲み内の条件は適用しない。

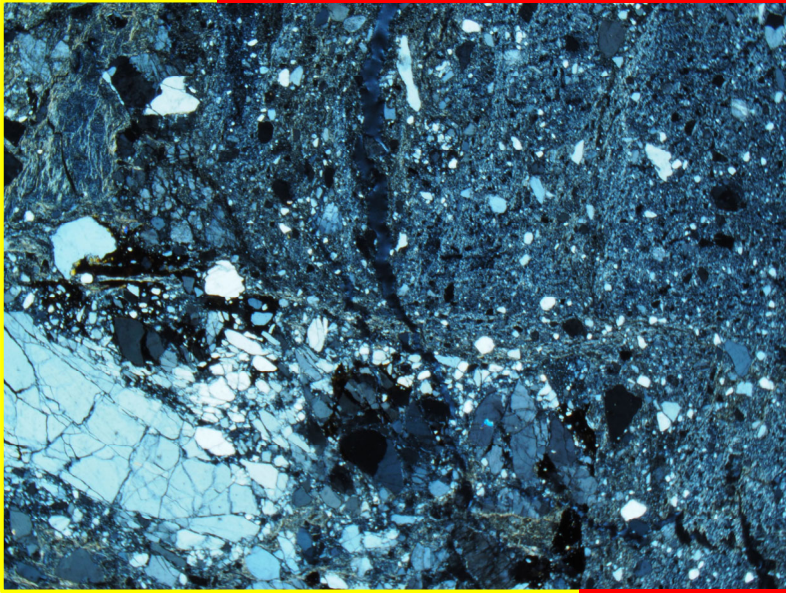
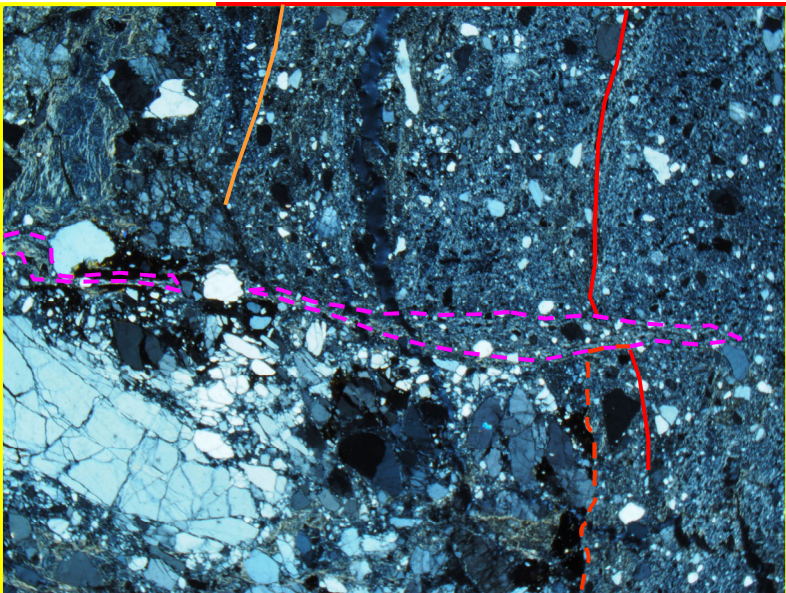
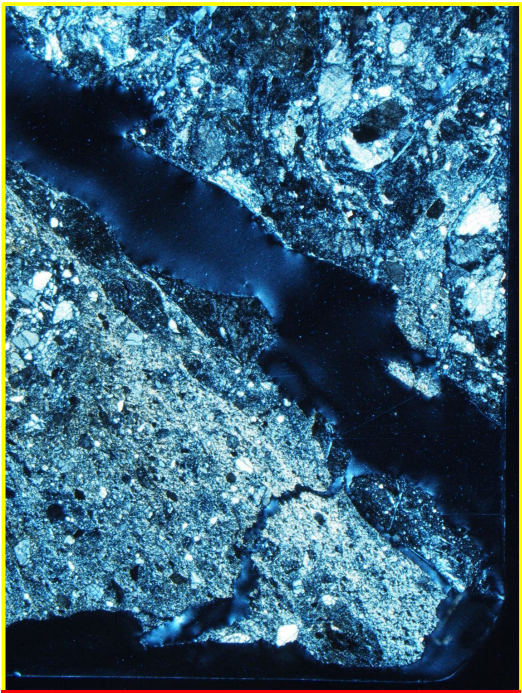
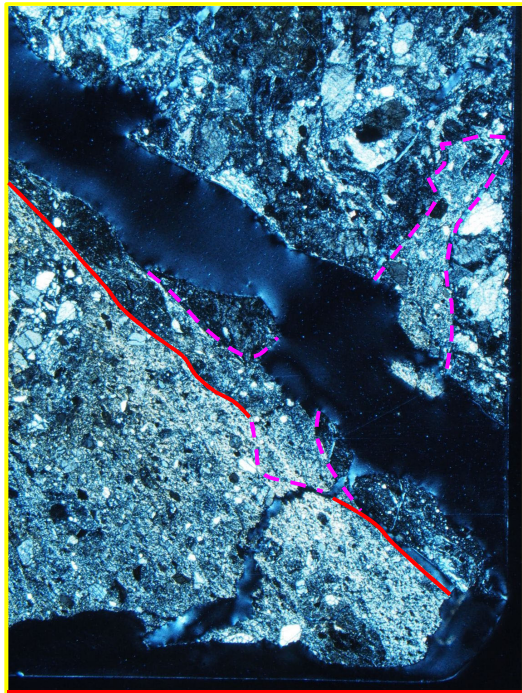
第7.4.4.120図(6) 鉱物脈法一覧 (H24-D1-1 58.96～59.30m)

孔名	深度	最新活動面深度	走向	傾斜	条線方向	断層岩区分の 総合評価	変位センス		破碎帯名
							鉛直	水平	
H24-D1-1	58.96～59.30m	59.16m	N8E	78W	-	断層ガウジ	正	-	非モデル化

<p>※桃色破線部は周囲と粘土鉱物の配列方向が異なる</p> <p style="text-align: right;">1 mm</p>
<p>最新活動面の候補の面</p> <div style="border: 1px solid black; padding: 5px; margin-top: 10px;"> <p>凡例</p> <p>— 最新活動面の候補の面</p> </div>

<p style="text-align: center;">最新活動ゾーン</p> <p>※桃色破線部は粘土鉱物優勢な細粒部の分布を示す</p> <p style="text-align: right;">1 mm</p>

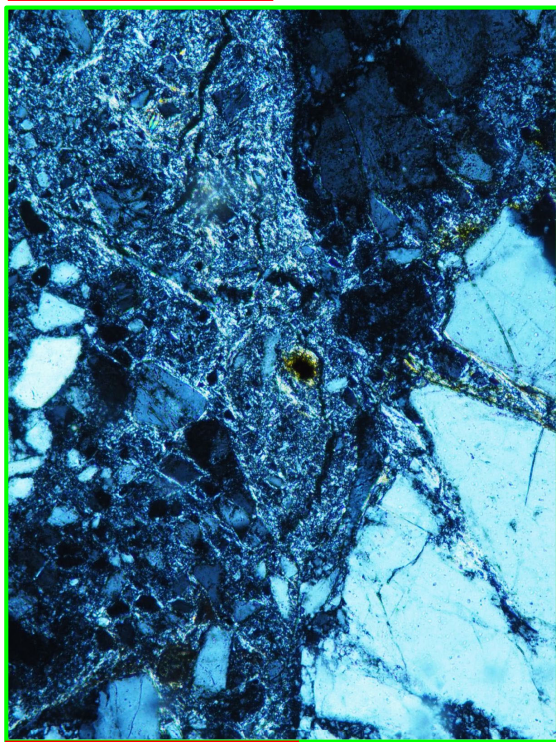
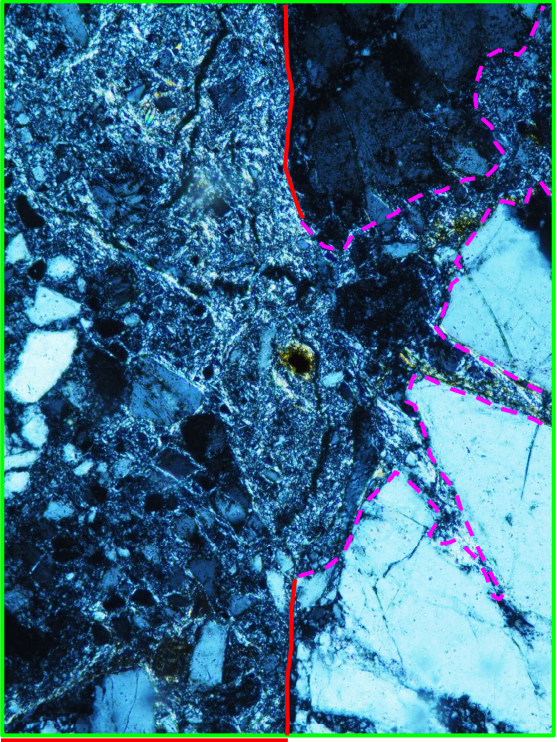
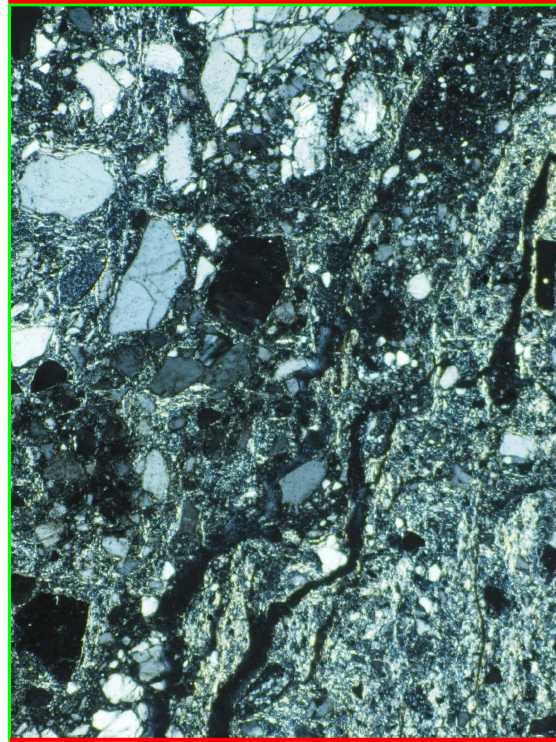
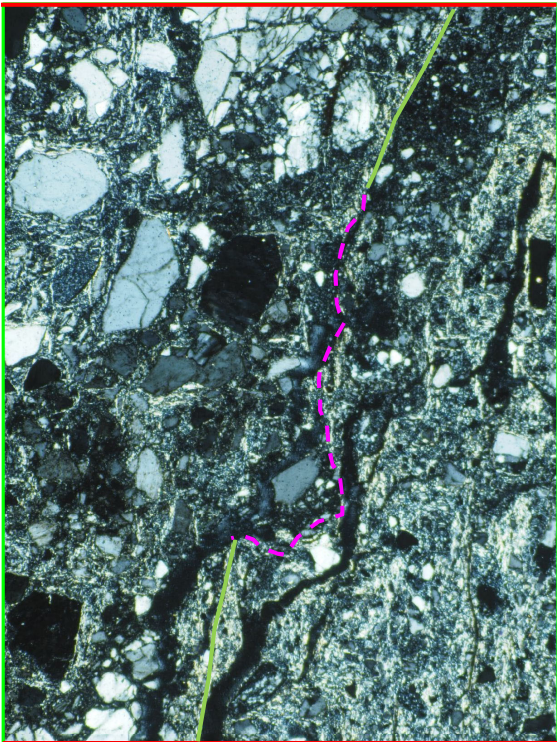
第7. 4. 4. 120図(7) 鉱物脈法一覧 (H24-D1-1 60.12～60.15m)

孔名	深度	最新活動面深度	走向	傾斜	条線方向	断層岩区分の 総合評価	変位センス		破碎帯名
							鉛直	水平	
H24-D1-1	60.12～60.15m	60.15m	N9E	88W	80L	断層ガウジ	正	-	D-1

<p style="text-align: right;">200 μm</p> <p>※桃色破線部は 粘土鉱物優勢な 細粒部の分布を示す</p>
<p>最新活動面の候補の面</p> <div data-bbox="409 1705 765 1885" style="border: 1px solid black; padding: 5px; margin-top: 10px;"> <p>凡例</p> <p>— 最新活動面の 候補の面</p> </div>	<p style="text-align: center;">最新活動ゾーン</p>

<p style="text-align: right;">500 μm</p> <p>※桃色破線部は 粘土鉱物優勢な 細粒部の分布を示す</p>

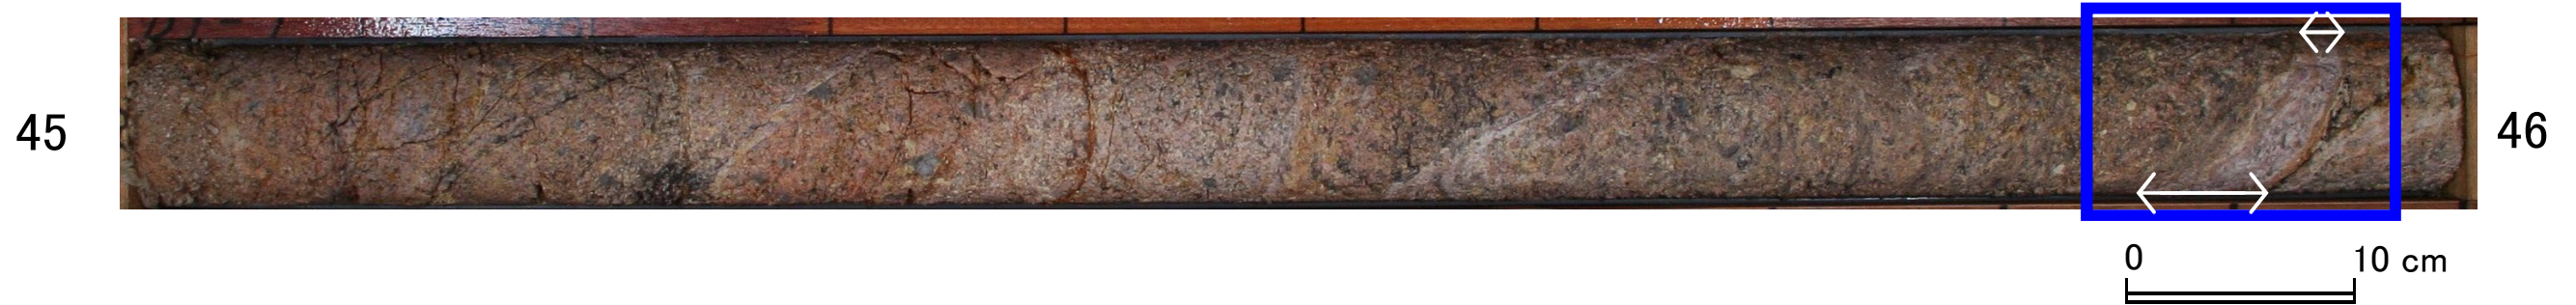
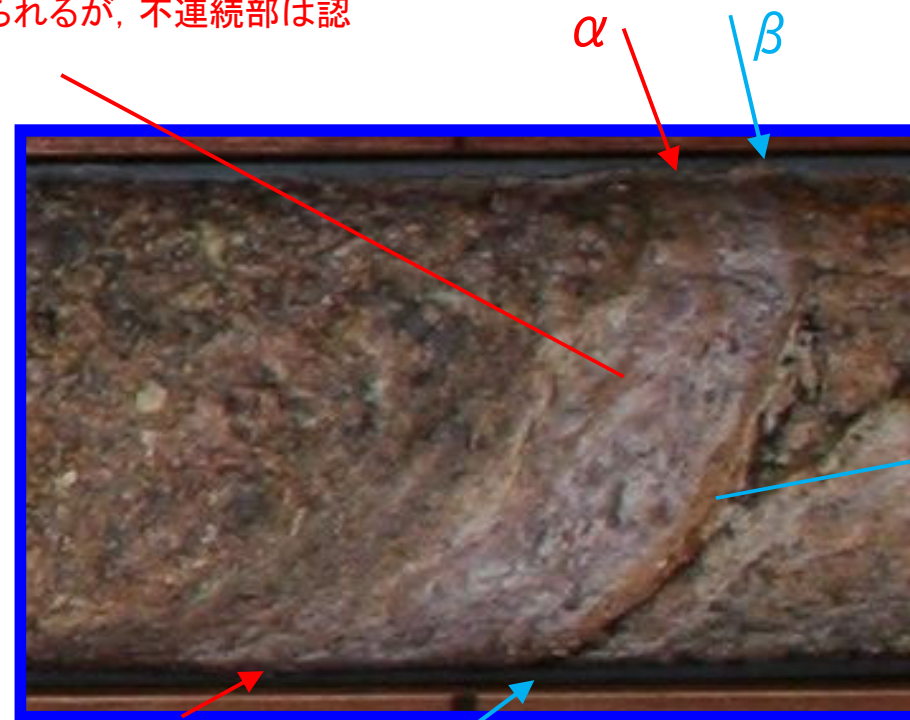
- ・ボーリングコア観察において、深度45.92mに断層面 α が、深度45.94mに断層面 β が認められる。
- ・断層面 α は、細粒部を伴い、湾曲及び凹凸がやや認められるが直線性に富む。また、不連続部が認められず、連続性に富む。
- ・断層面 β は、細粒部を伴い、湾曲及び凹凸がやや認められるが直線性に富む。また、不連続部が認められず、連続性に富む。

湾曲及び凹凸がやや認められるが、不連続部は認められない

45.91~45.94m: 粘土質礫状部 (Hb)
 上端52°, 下端35° でともに直線的でシャープに連続。径1~2mmの石英粒と径5mmで粘土化した花崗斑岩の岩片を多く含む。軟質。明赤灰色を呈する。幅30mm。

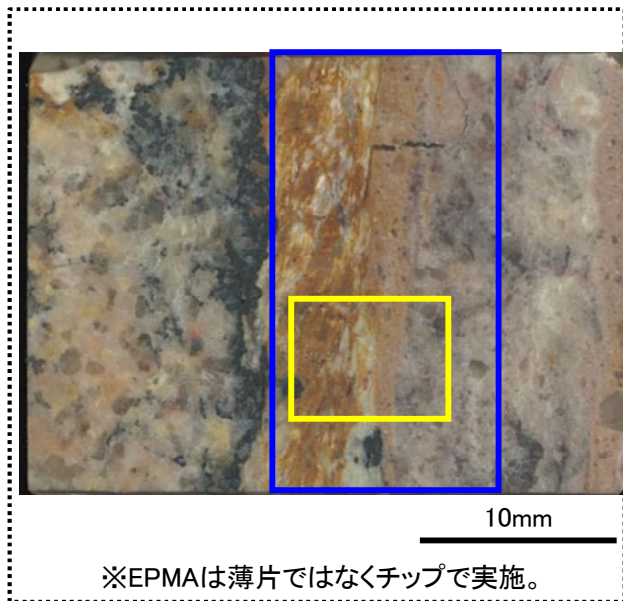
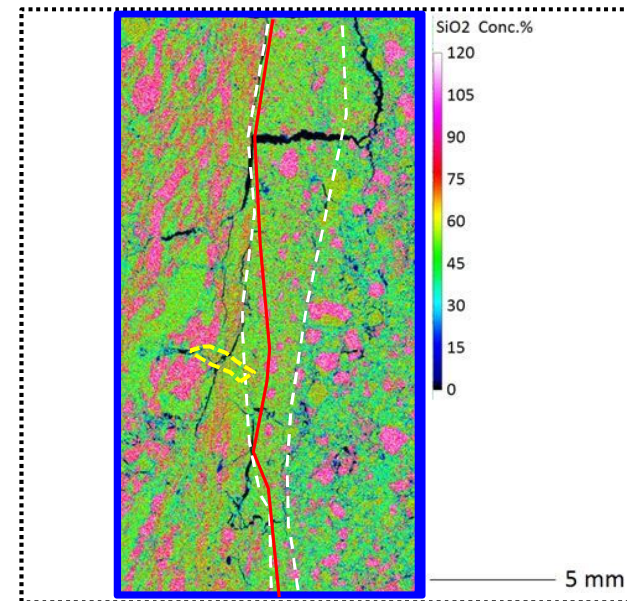
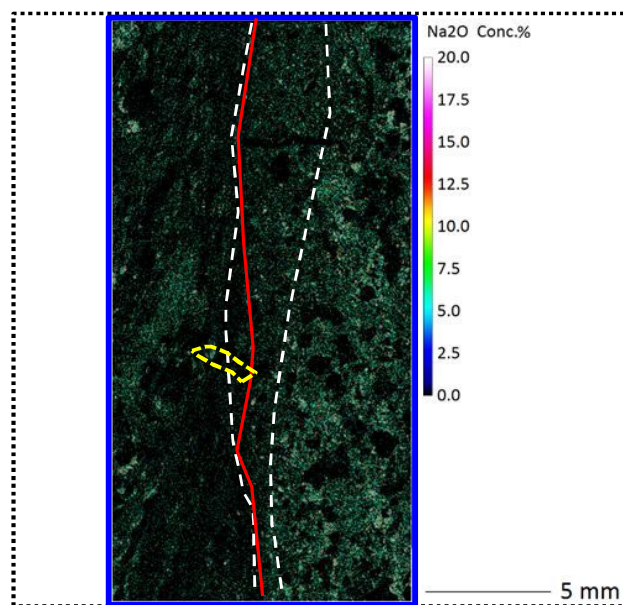
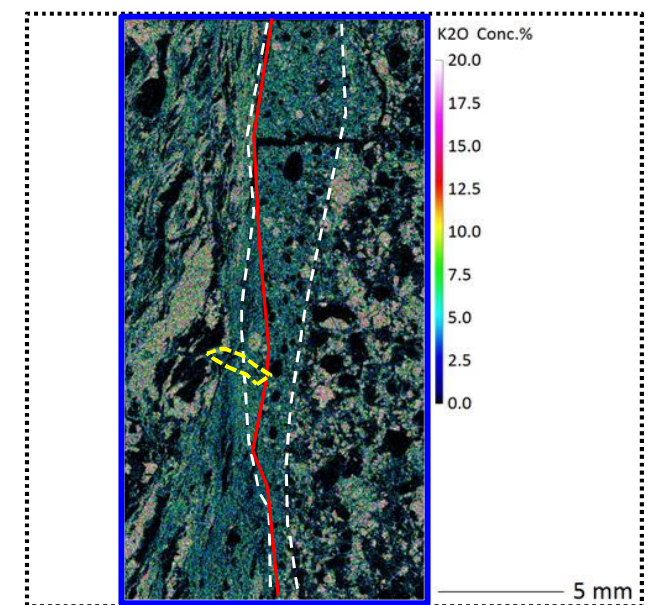
- ・最新活動面を不明瞭かつ不連続にしている粘土鉱物について、薄片を作成したチップを用いて、EPMA分析を行った。
- ・破砕部のEPMAマッピングにより、最新活動ゾーンと最新活動面を不明瞭かつ不連続にしている粘土鉱物の主成分組成を比較する。

- ・最新活動ゾーンは、基質のSiO₂及びAl₂O₃がやや多く、K₂Oがやや少なく、Na₂Oが少ないゾーンとして比較的明瞭に認識される。
- ・最新活動面を横断するようにSiO₂が多く、K₂O及びAl₂O₃が少ないレンズ状の範囲(図中の黄色破線)が認められる。
