第7. 4. 4. 127図(2) 鉱物脈法 鉱物脈の確認 H24-D1-1 深度47.64~47.75m (CT画像観察)

第7. 4. 4. 127図(4) 鉍物脈法 鉍物脈の確認 H24-D1-1 深度47.64~47.75m (分帯)

第7.4.4.127図(5) 鉱物脈法 鉱物脈の確認 H24-D1-1 深度47.64~47.75m (最新活動面の認定)

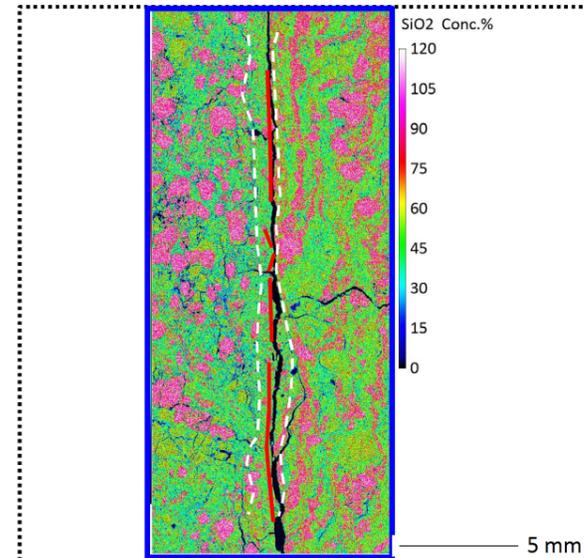
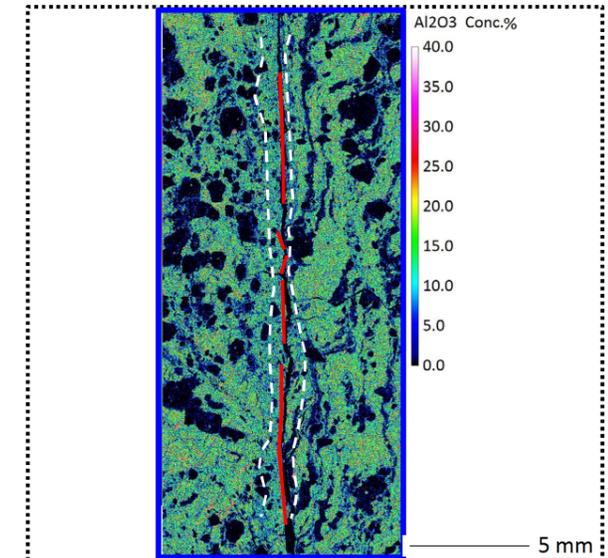
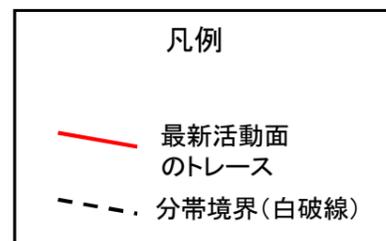
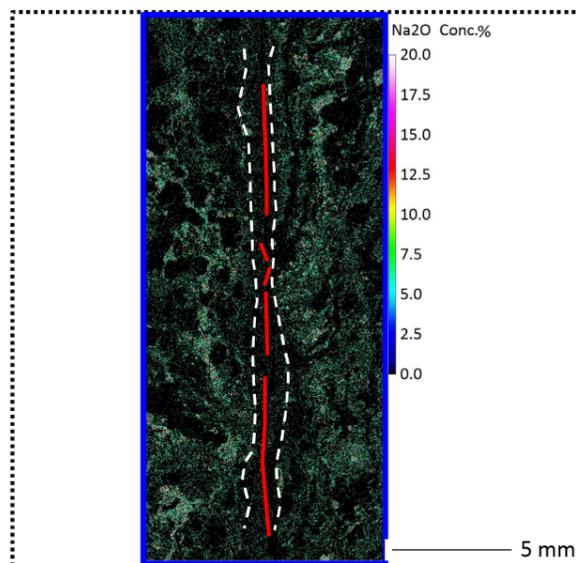
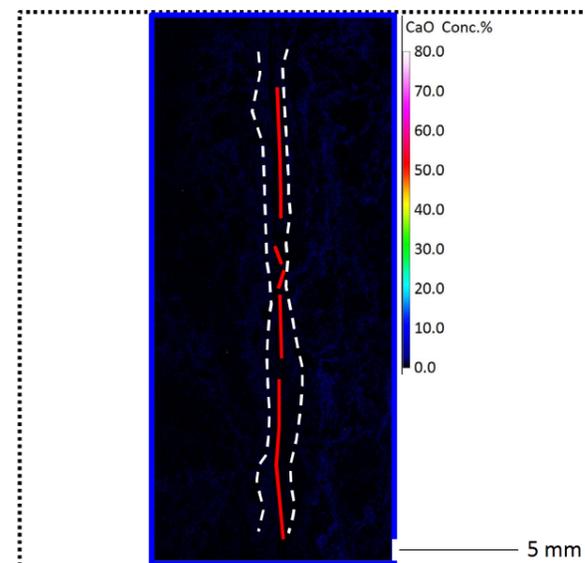
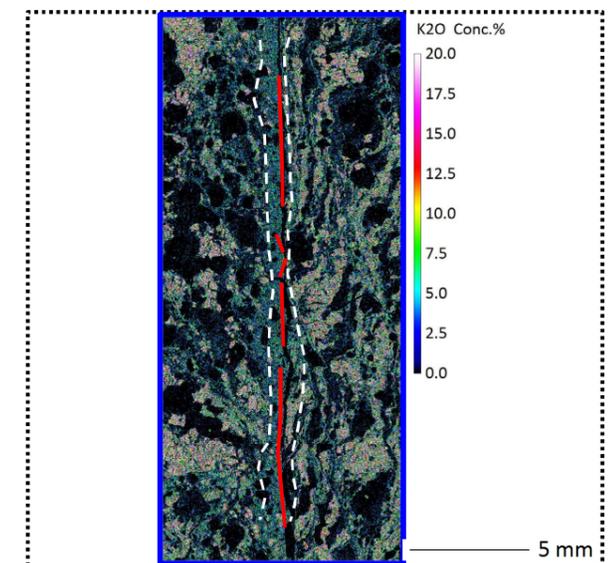
- ・最新活動面を不明瞭かつ不連続にしている粘土鉱物について、薄片を作成したチップを用いて、EPMA分析を行った。
- ・破碎部のEPMAマッピングにより、最新ゾーンと最新活動面を不明瞭かつ不連続にしている粘土鉱物の主成分組成を比較する。

EPMAマッピング (SiO₂)

EPMAマッピング (Al₂O₃)

EPMAマッピング (Na₂O)

EPMAマッピング (CaO)

EPMAマッピング (K₂O)

- ・最新活動ゾーンはSiO₂, Al₂O₃, Na₂O, K₂Oが少ないゾーンとして認識される。

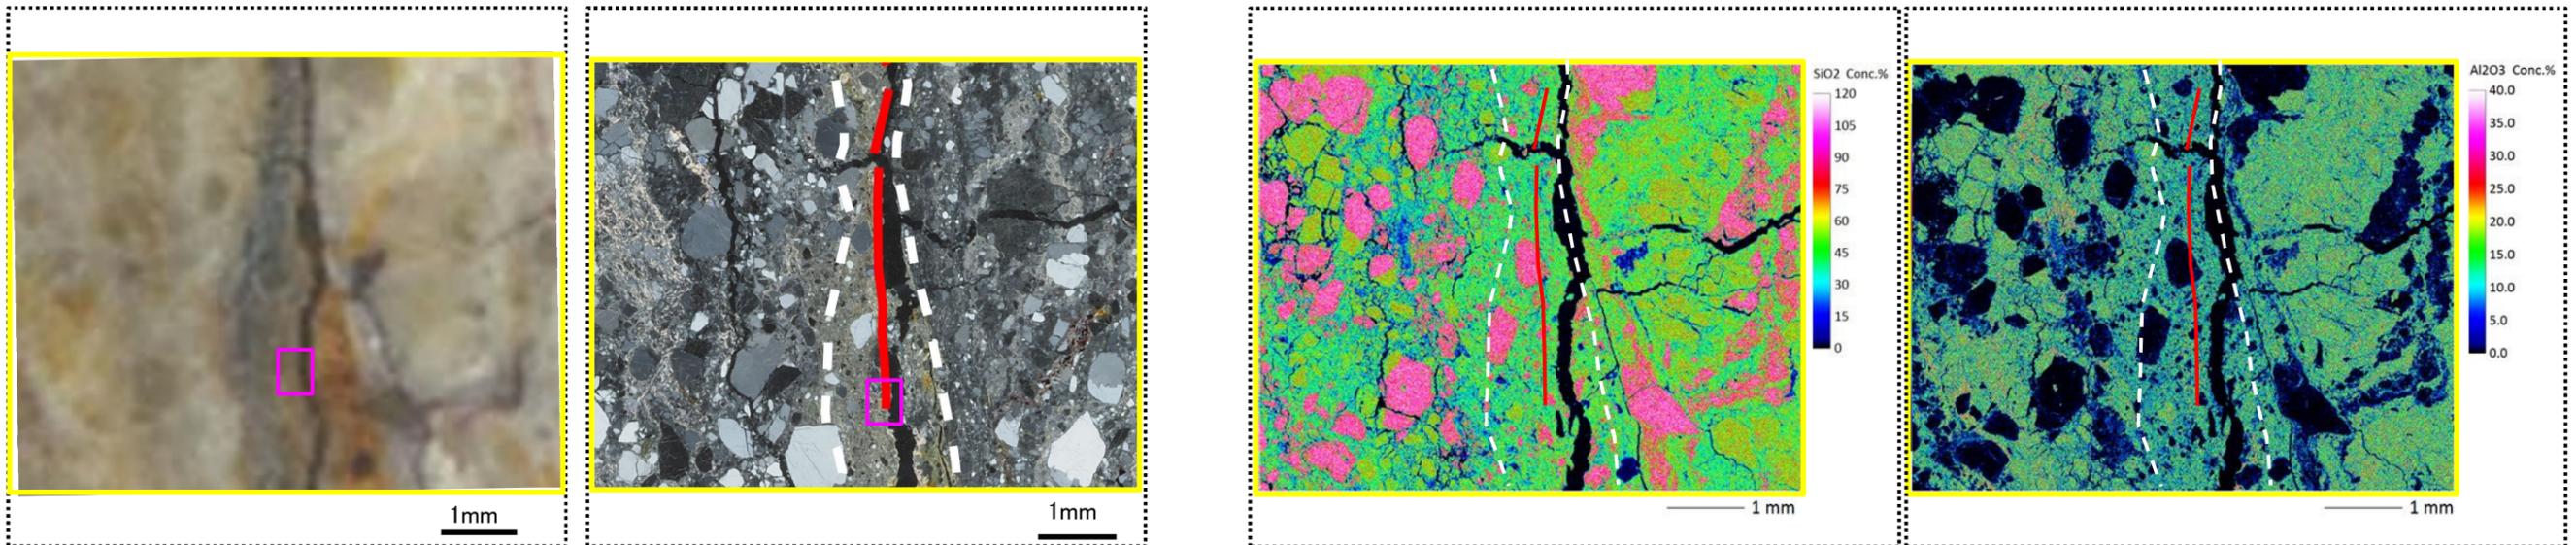
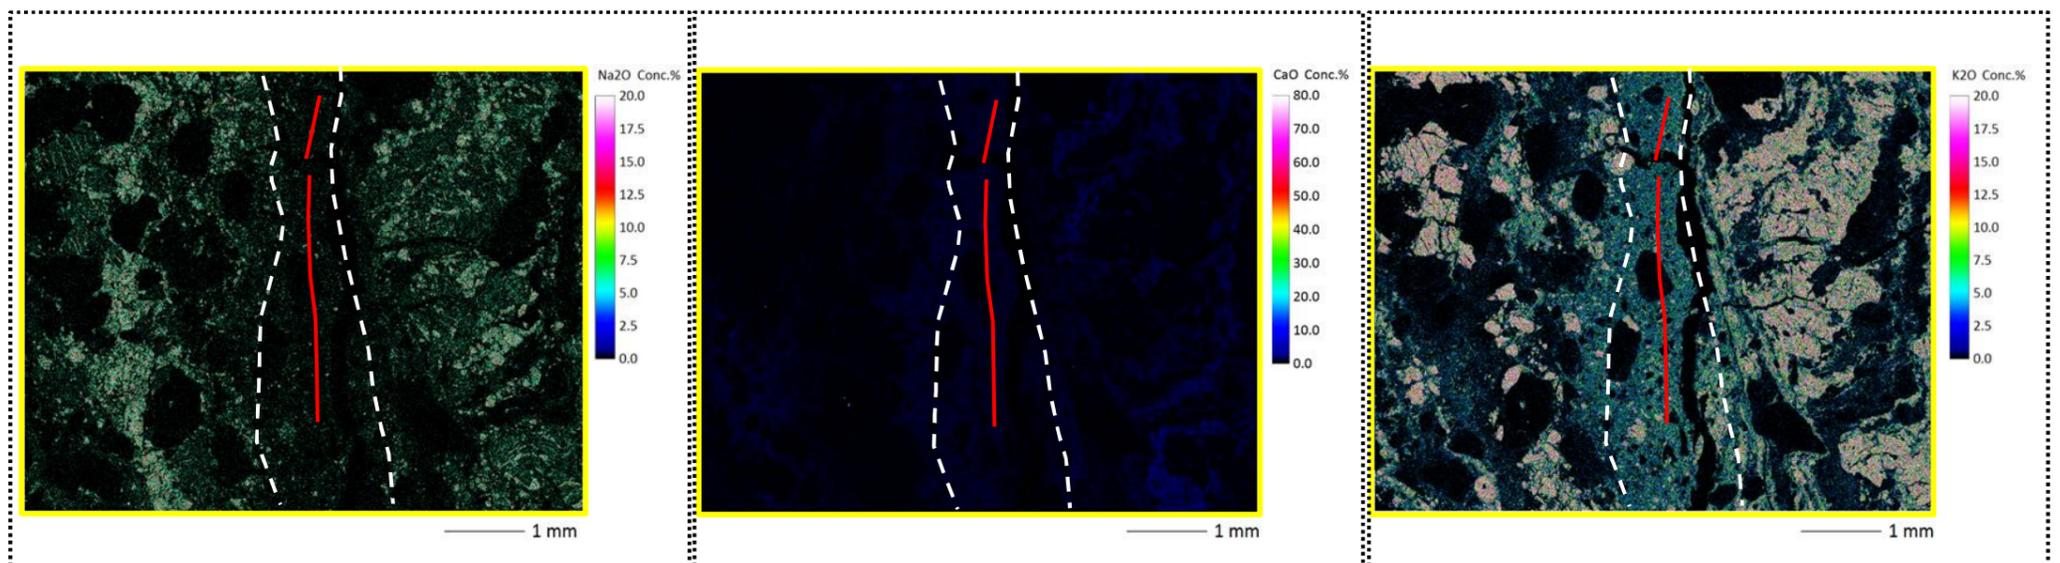
- ・最新活動面を不明瞭かつ不連続にしている粘土鉱物について、薄片を作成したチップを用いて、EPMA分析を行った。
- ・破碎部のEPMAマッピングにより、最新ゾーンと最新活動面を不明瞭かつ不連続にしている粘土鉱物の主成分組成を比較する。

- ・最新活動ゾーンはSiO₂の多いフラグメントが少なく、基質のAl₂O₃, Na₂Oが少なく、K₂Oが多い。
- ・最新活動ゾーンは全体に均質で最新活動面を挟んで明瞭な組成差は認められない。

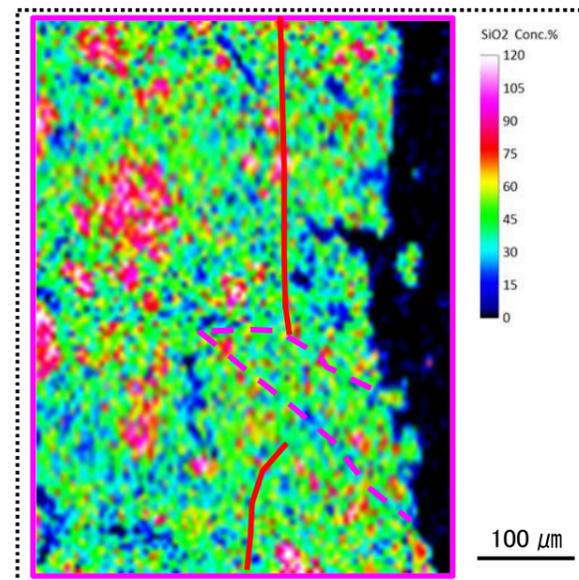
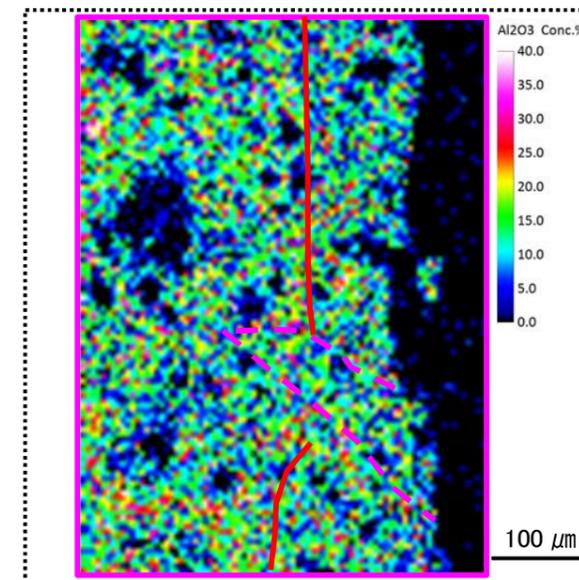
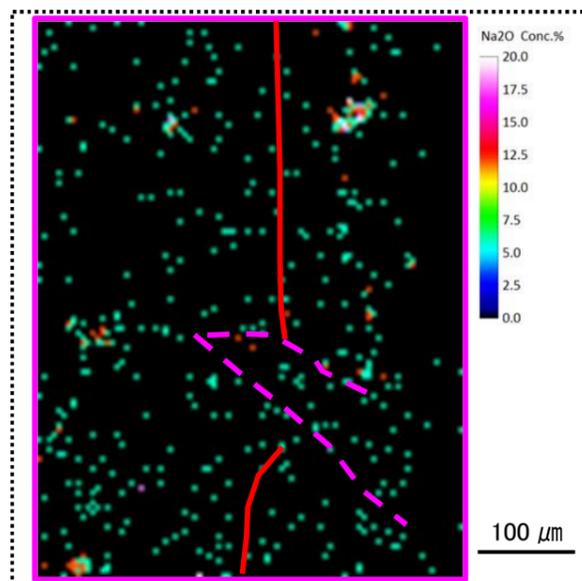
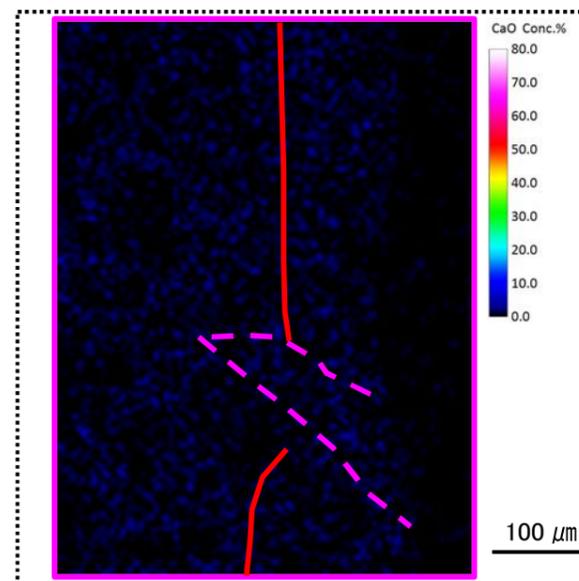
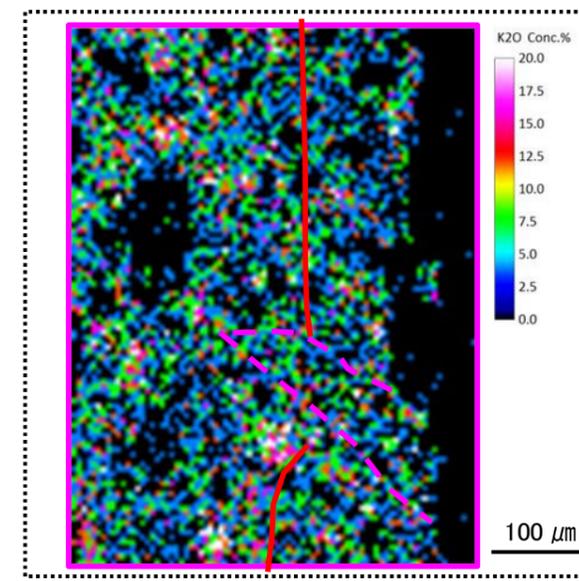
- ・最新活動面を不明瞭かつ不連続にしている粘土鉱物について、薄片を作成したチップを用いて、EPMA分析を行った。
- ・破碎部のEPMAマッピングにより、最新ゾーンと最新活動面を不明瞭かつ不連続にしている粘土鉱物の主成分組成を比較する。

EPMAマッピング(SiO₂)

EPMAマッピング(Al₂O₃)

EPMAマッピング(Na₂O)

EPMAマッピング(CaO)

EPMAマッピング(K₂O)

- ・最新活動ゾーンは全体に均質で最新活動面を挟んで明瞭な組成差は認められない。

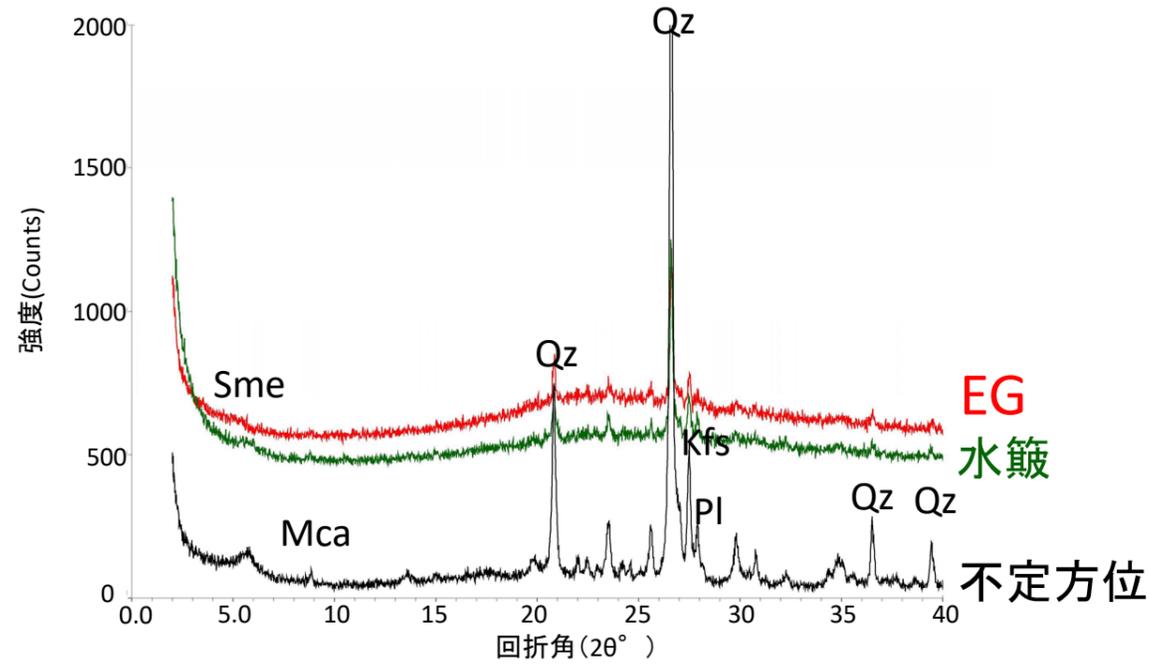
H24-D1-1 46.45mのチャート

- H24-D1-1孔 深度46.45mを最新活動面とする破碎部の断層ガウジから採取した試料と新鮮な花崗斑岩の鉱物組成を比較した。
- H24-D1-1孔 深度46.45mの破碎部は新鮮な花崗斑岩に比べ斜長石やカリ長石の割合が小さくなっている。一方、わずかにスメクタイトと雲母粘土鉱物が認められる。
- 井上(2003)⁽¹⁷⁷⁾によれば、H24-D1-1孔 深度46.45mの破碎部は熱水変質作用を受けていると推定される。

水簸及びEG処理を施した試料の回折パターンは見やすくするため不定方位の回折パターンの上方にずらして表示した。

試料採取位置		スメクタイト	雲母粘土鉱物	カオリナイト	緑泥石	石英	斜長石	カリ長石
花崗斑岩 新鮮部	H20-④-3 66.90~66.92m		((・))		((・))	◎	◎	◎
破碎部 断層ガウジ	H24-D1-1 46.45m	・	(・)			◎	△	△

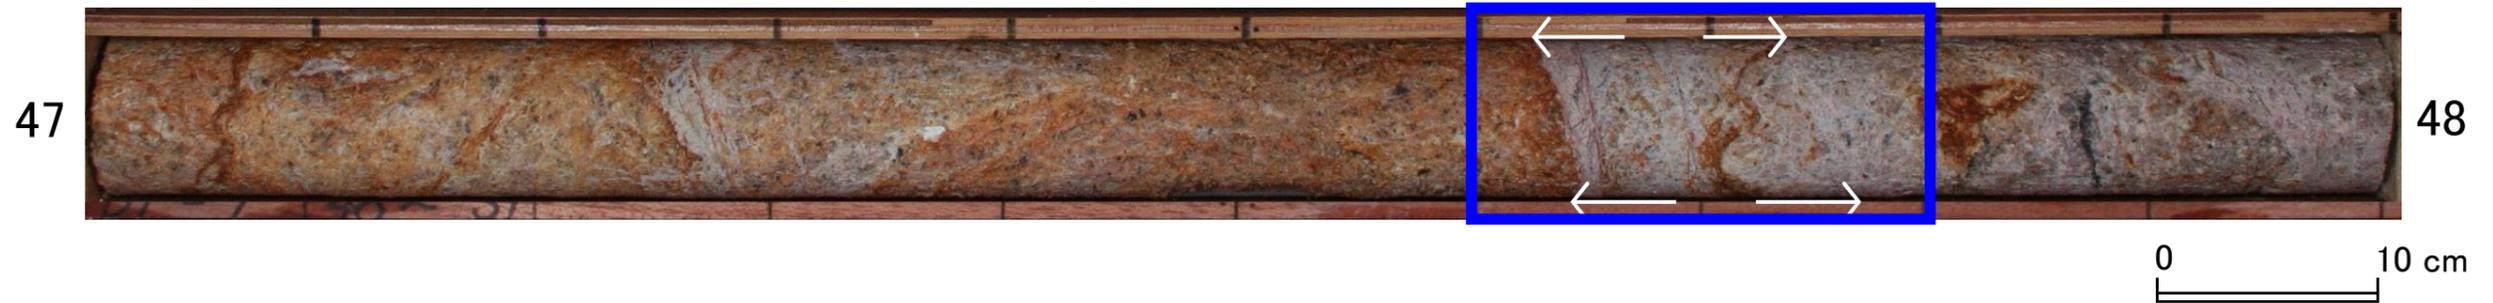
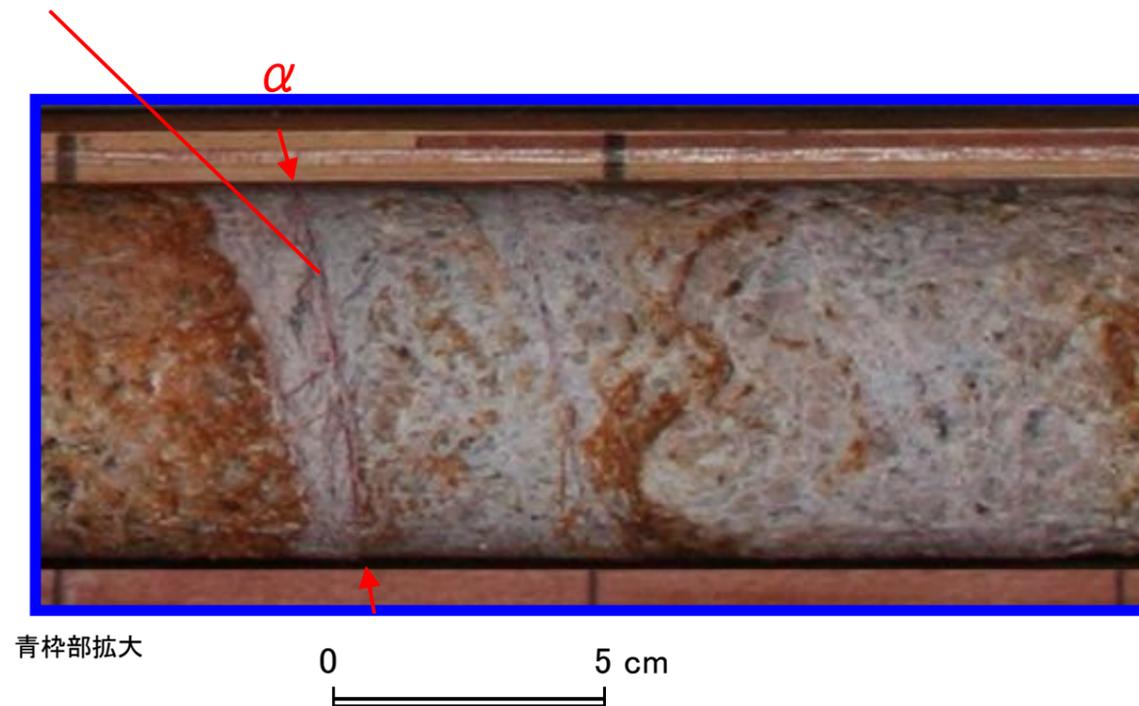
コア写真

- ・ボーリングコア観察において、深度47.65mに断層面 α が認められる。
- ・断層面 α は細粒部を伴い、やや波打つが湾曲及び凹凸が少なく、直線性に富む。また、不連続部が認められず、連続性に富む。

47.64~47.65m：砂混じり粘土状部（Hc-2）
 上端20°でやや波打ちながら、下端10°で直線的にシャープに連続。径1~2mmの石英粒と少量の粘土化した径5mmの花崗斑岩の岩片を含む。やや軟質。明赤灰色を呈する。幅10~15mm。

47.65~48.18m：粘土混じり岩片状部（Hj）
 上端10°，下端34°でともに直線的でシャープに連続。一部で岩組織が残留，一部で消滅した径5~20mmの花崗斑岩の岩片と岩片間を網状に分布する幅1~2mmの白色軟質粘土脈からなる。明赤灰~明褐灰色を呈する。

湾曲及び凹凸が少なく、不連続部が認められない

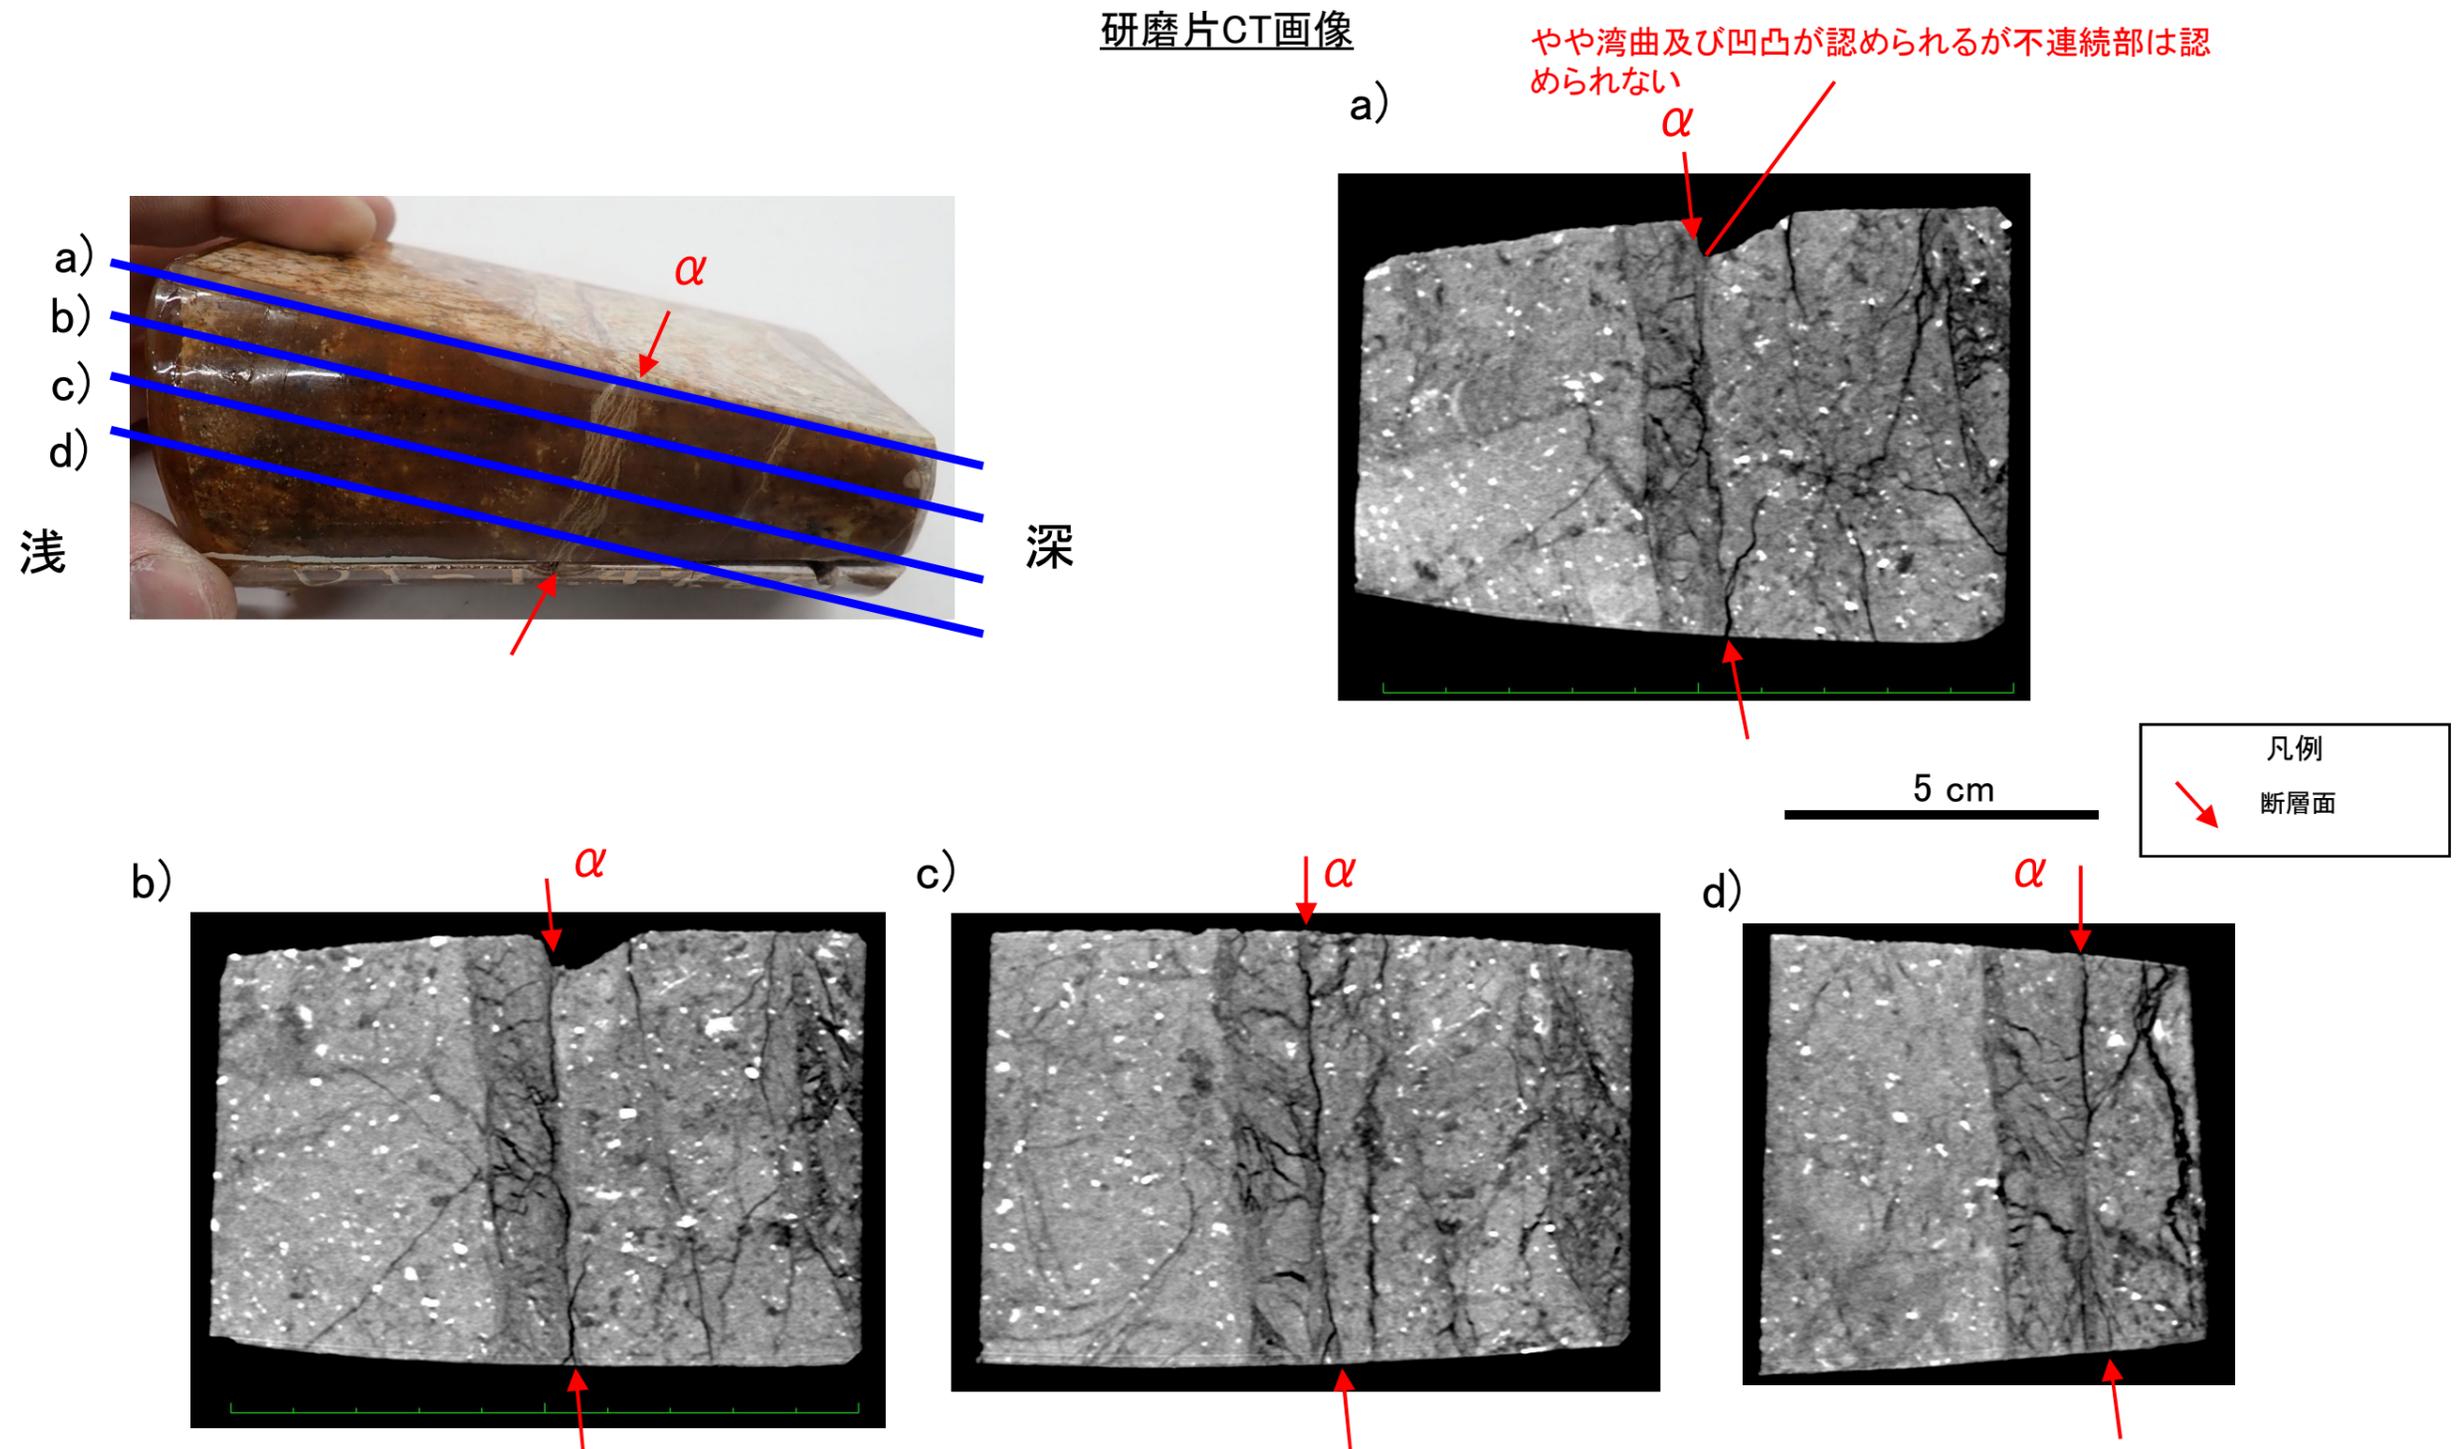
- ・CT画像観察において、ボーリングコア観察で認められた断層面 α が認められる。
- ・断層面 α は三次元的に他の構造に切られていない。やや湾曲及び凹凸が認められ直線性に乏しいが、不連続部は認められず連続性に富む。

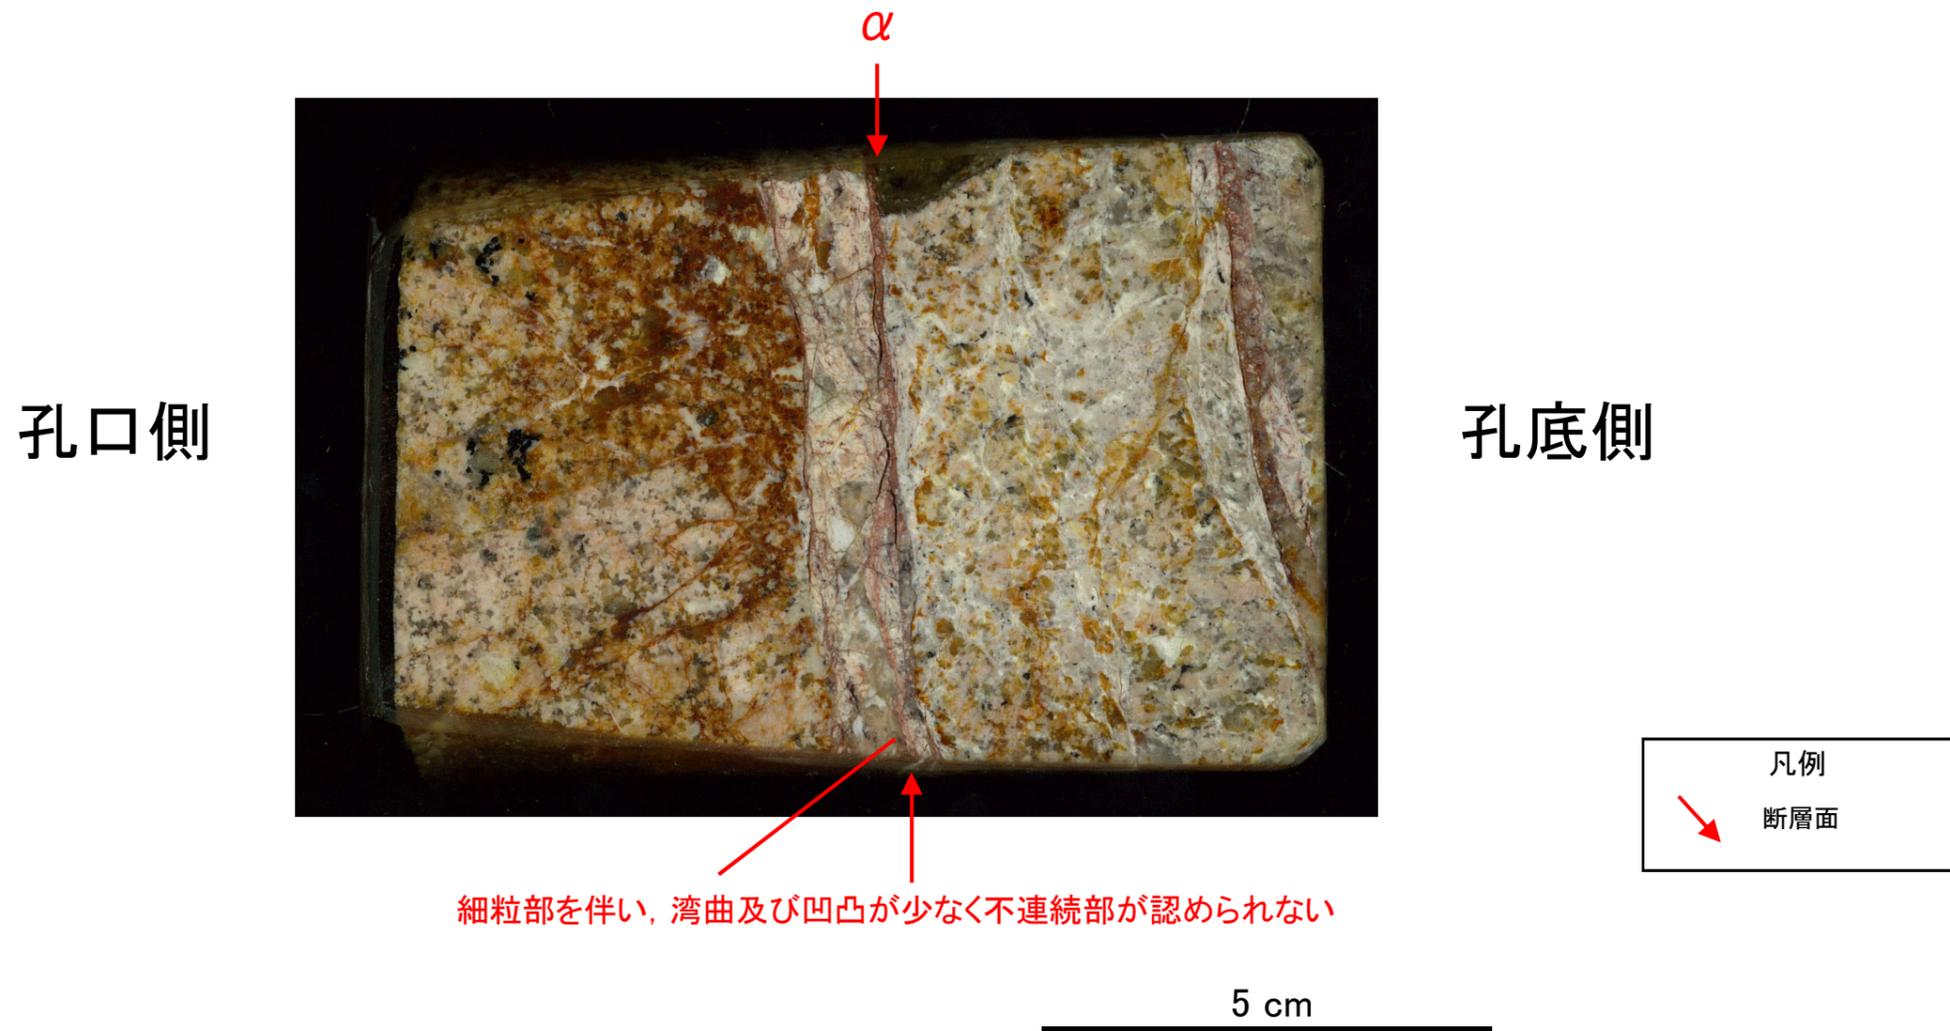
研磨片写真

- ・研磨片観察において、CT画像観察の結果と同様に断層面 α が認められる。
- ・断層面 α は他の構造に切られておらず、細粒部を伴い、湾曲及び凹凸が少なく不連続部が認められず、おおむね直線・連続性に富む。
- ・ボーリングコア観察、CT画像観察、研磨片観察より、細粒部を伴い、最も直線的な深度47.65mの断層面 α を検討対象の断層面とした。

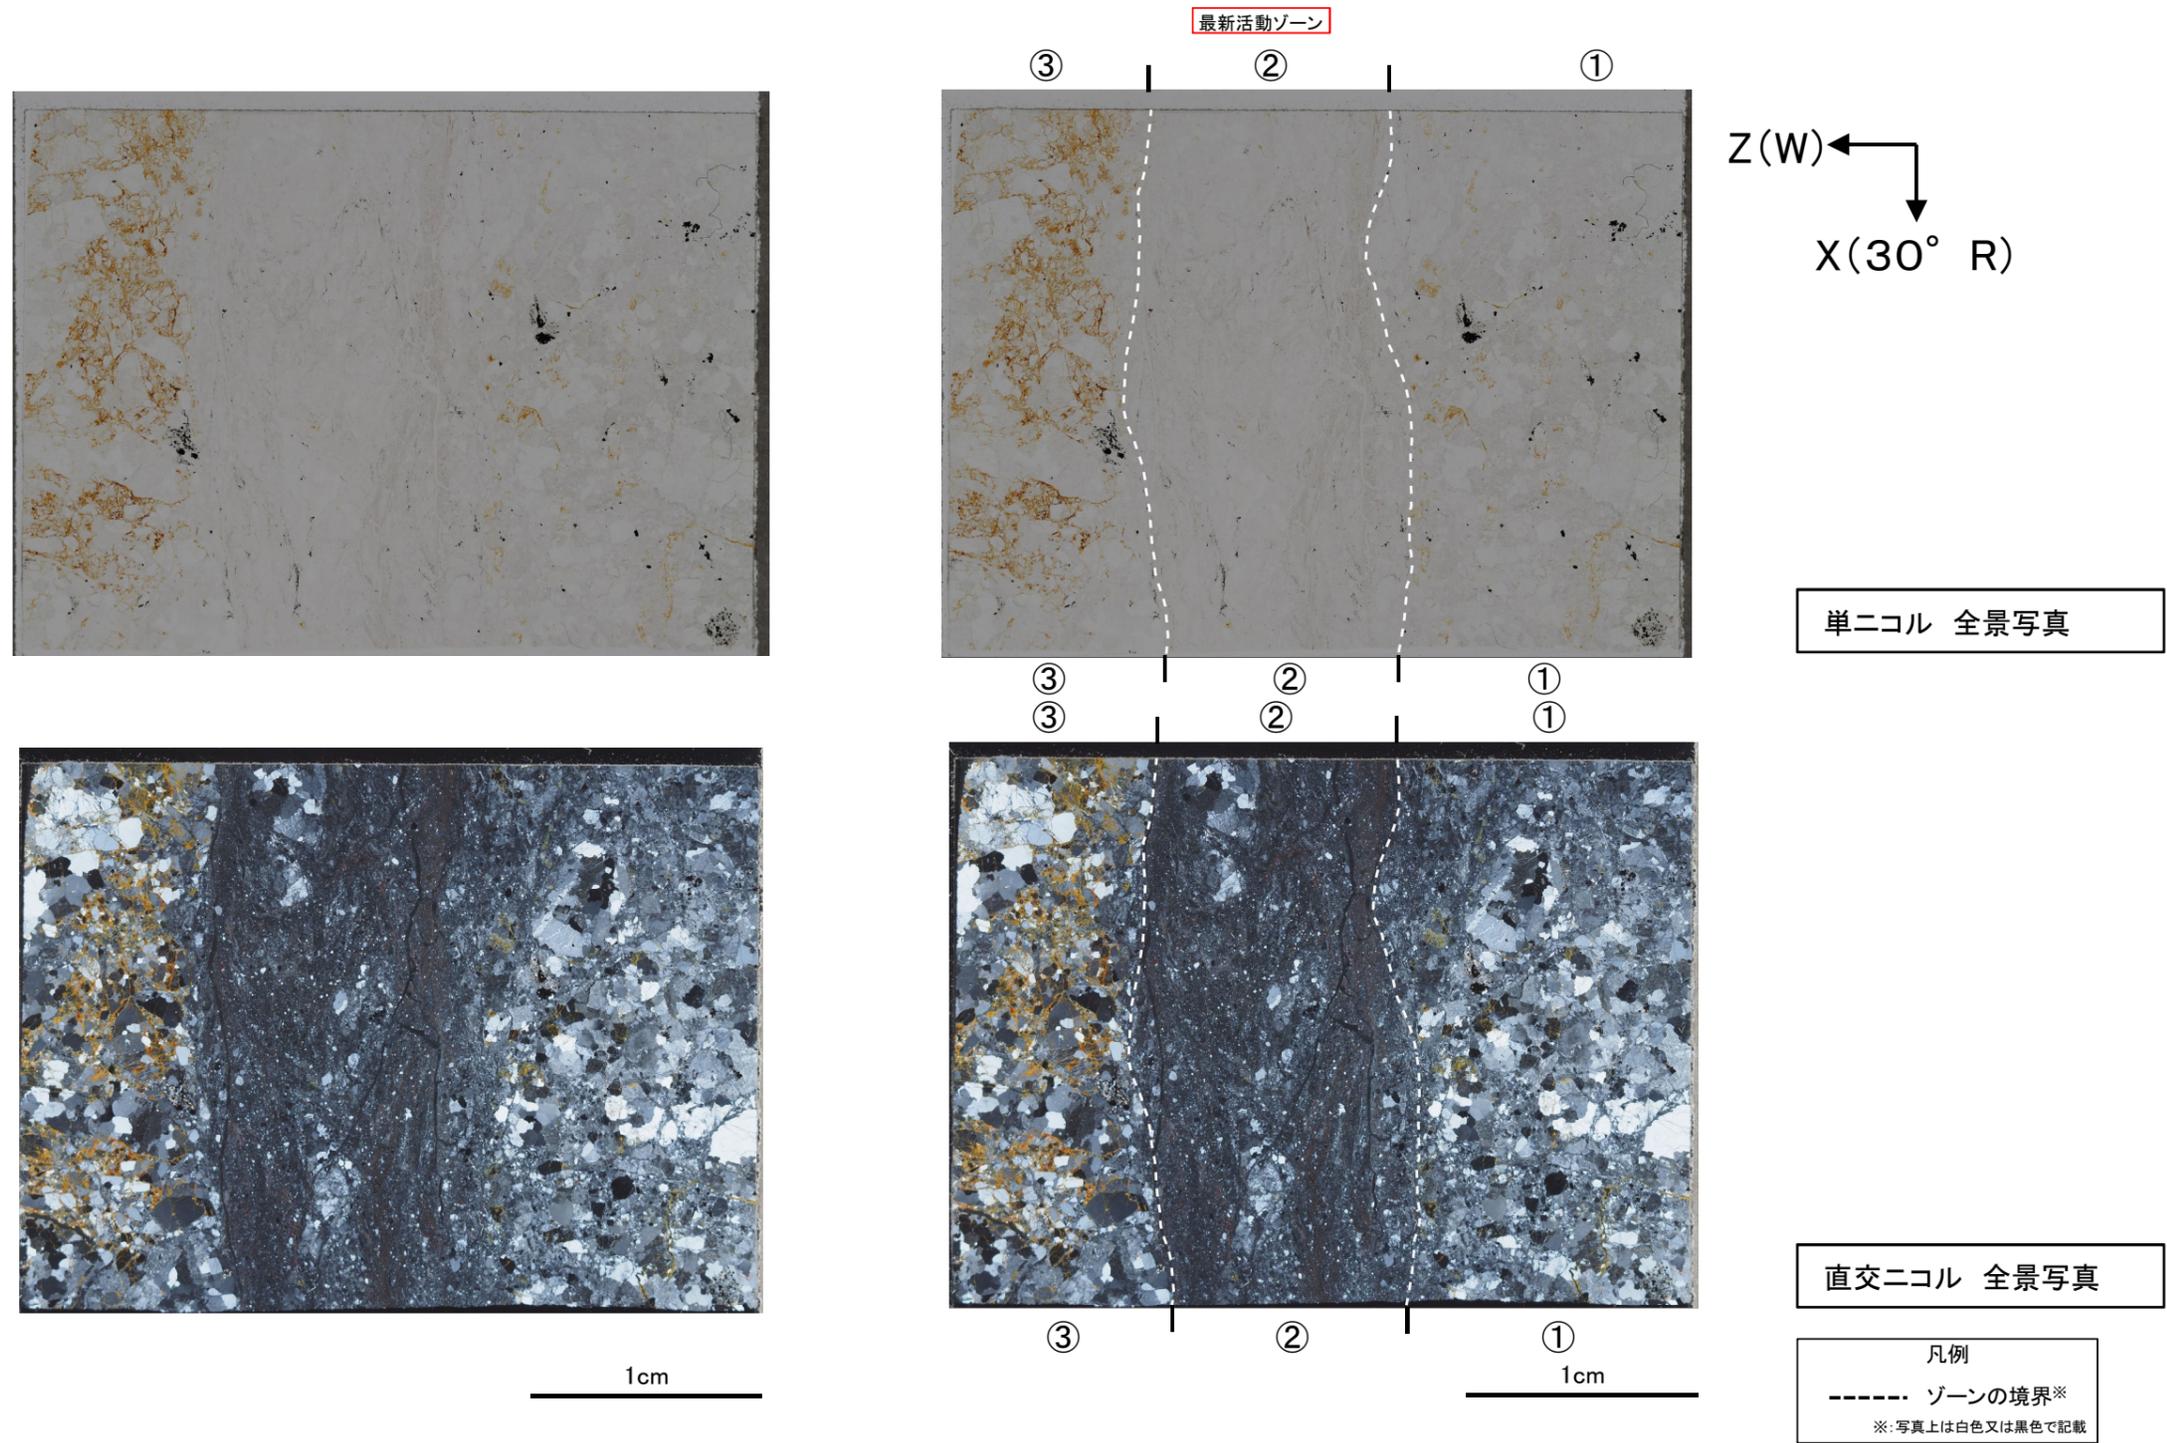
- ・①のゾーンは、粘土鉱物が認められない。岩片の量は多く、角ばっている岩片が多い。
 - ・②のゾーンは、粘土鉱物の量は少なく、粘土鉱物の定向配列は認められない。岩片は多く、角ばっている岩片が多い。
 - ・③のゾーンは、健岩部である。
- 以上のことから、細粒化が最も進んだ②のゾーンを最新活動ゾーンと認定した。

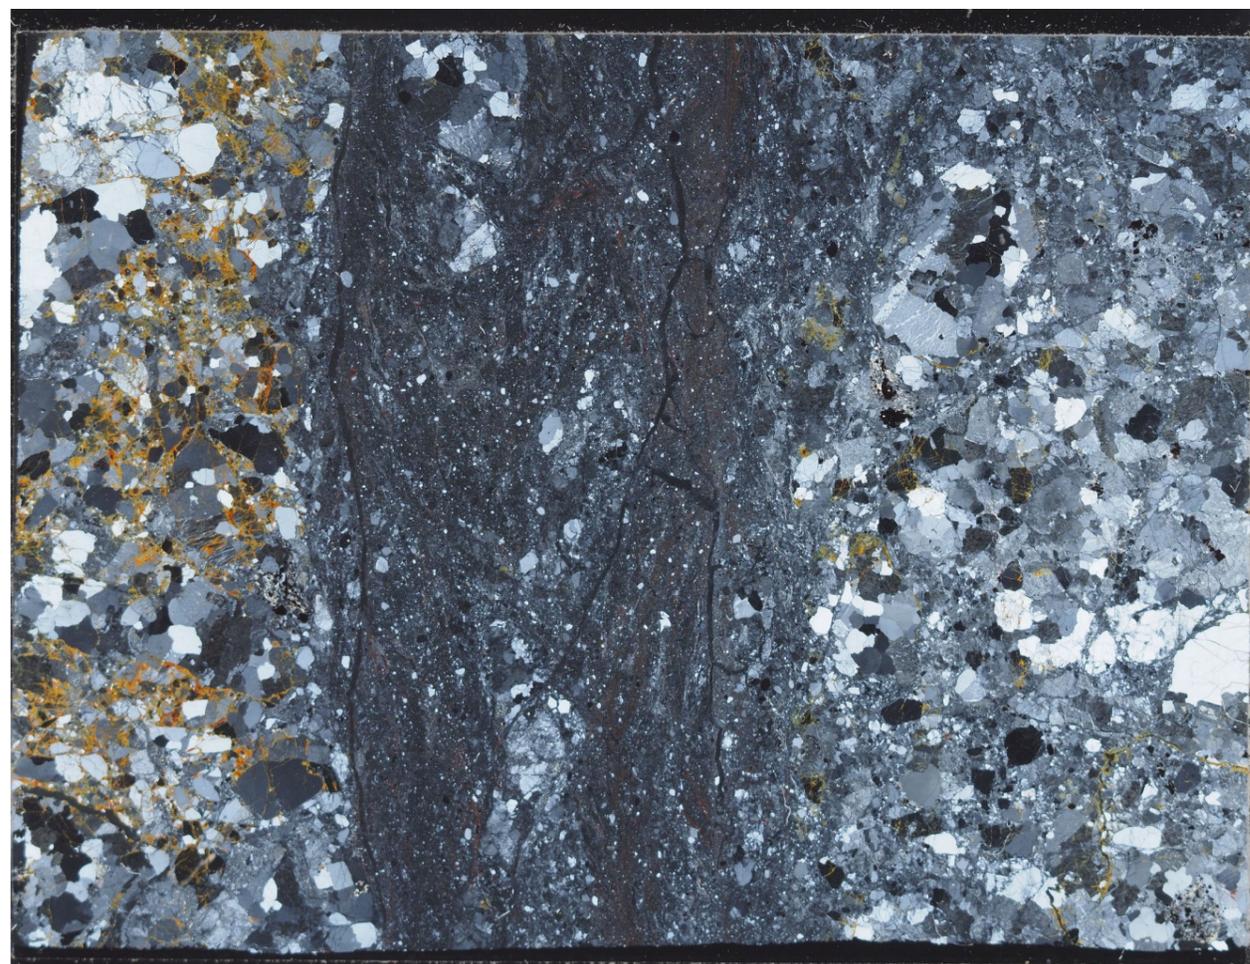
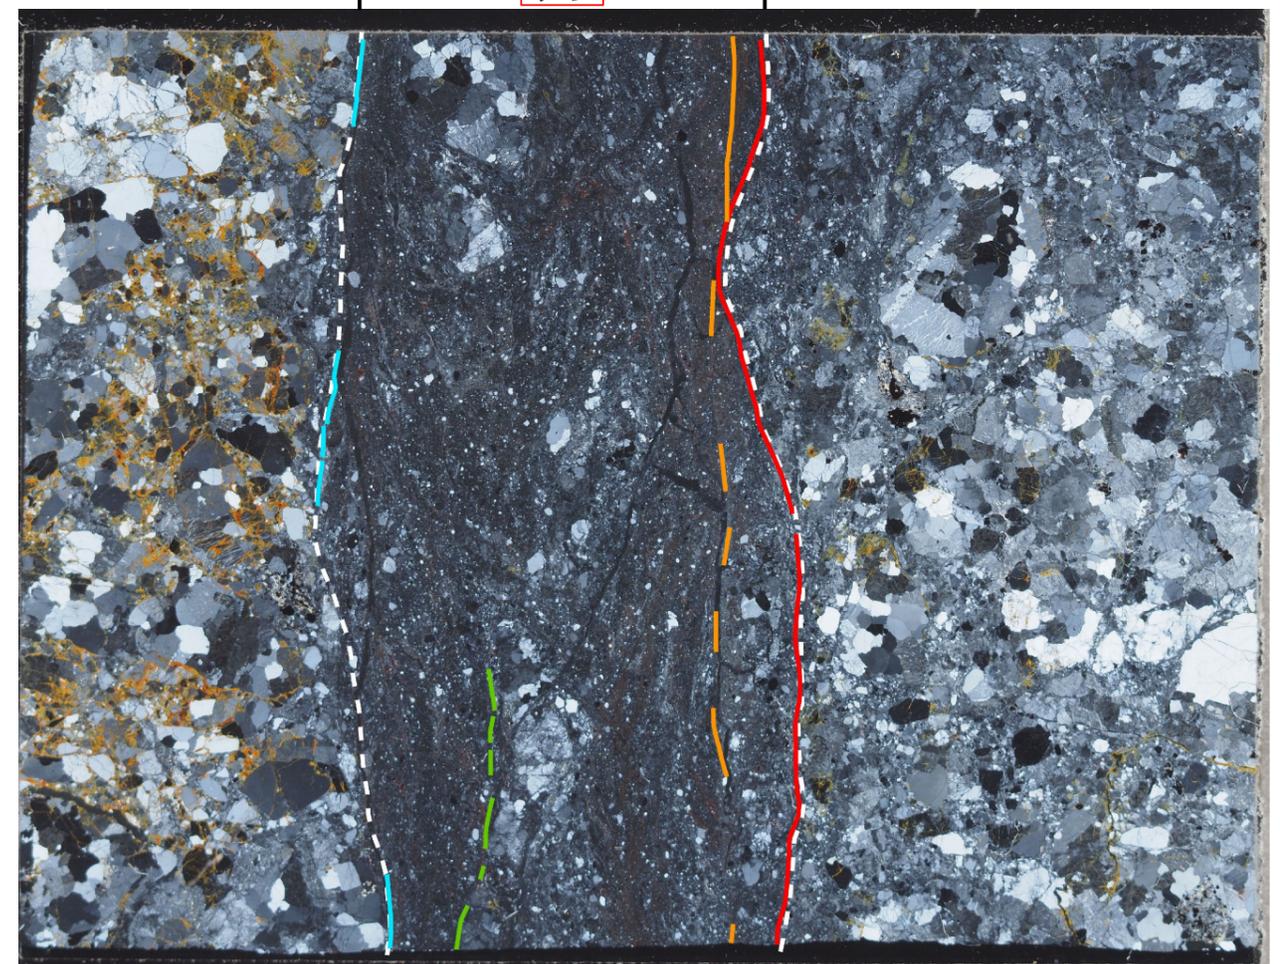
- ・深度47.65mにおける断層面 α 沿いの最新活動ゾーンでは、他の構造に切られていないY面A, Y面B, Y面C, Y面Dが認められる。その分布を以下に示す。
- ・Y面Aは直線性にやや富み, 連続性に富む。細粒部を伴う。
- ・Y面Bはゆるく湾曲し直線性にやや富み, 連続性にやや富む。細粒部を伴う。
- ・Y面Cは直線性に乏しく, 連続性に乏しい。細粒部を伴う。
- ・Y面Dは湾曲しており直線性に乏しく, 連続性に乏しい。細粒部を伴う。
- ・以上のことから, Y面Aを最新活動面と認定した。
- ・最新活動面と鉱物脈の関係について, 次頁に示す。

直交ニコル 全景写真

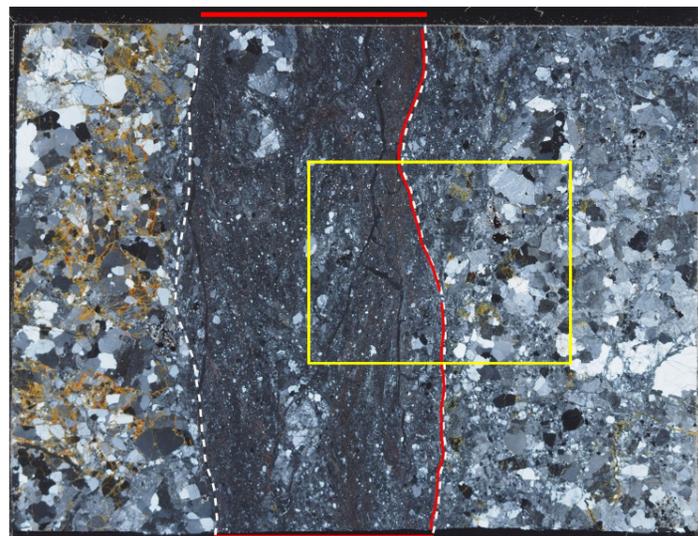
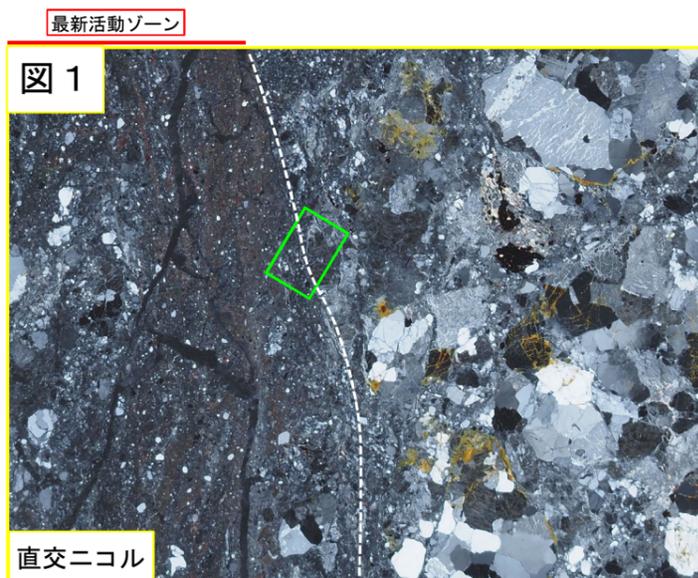
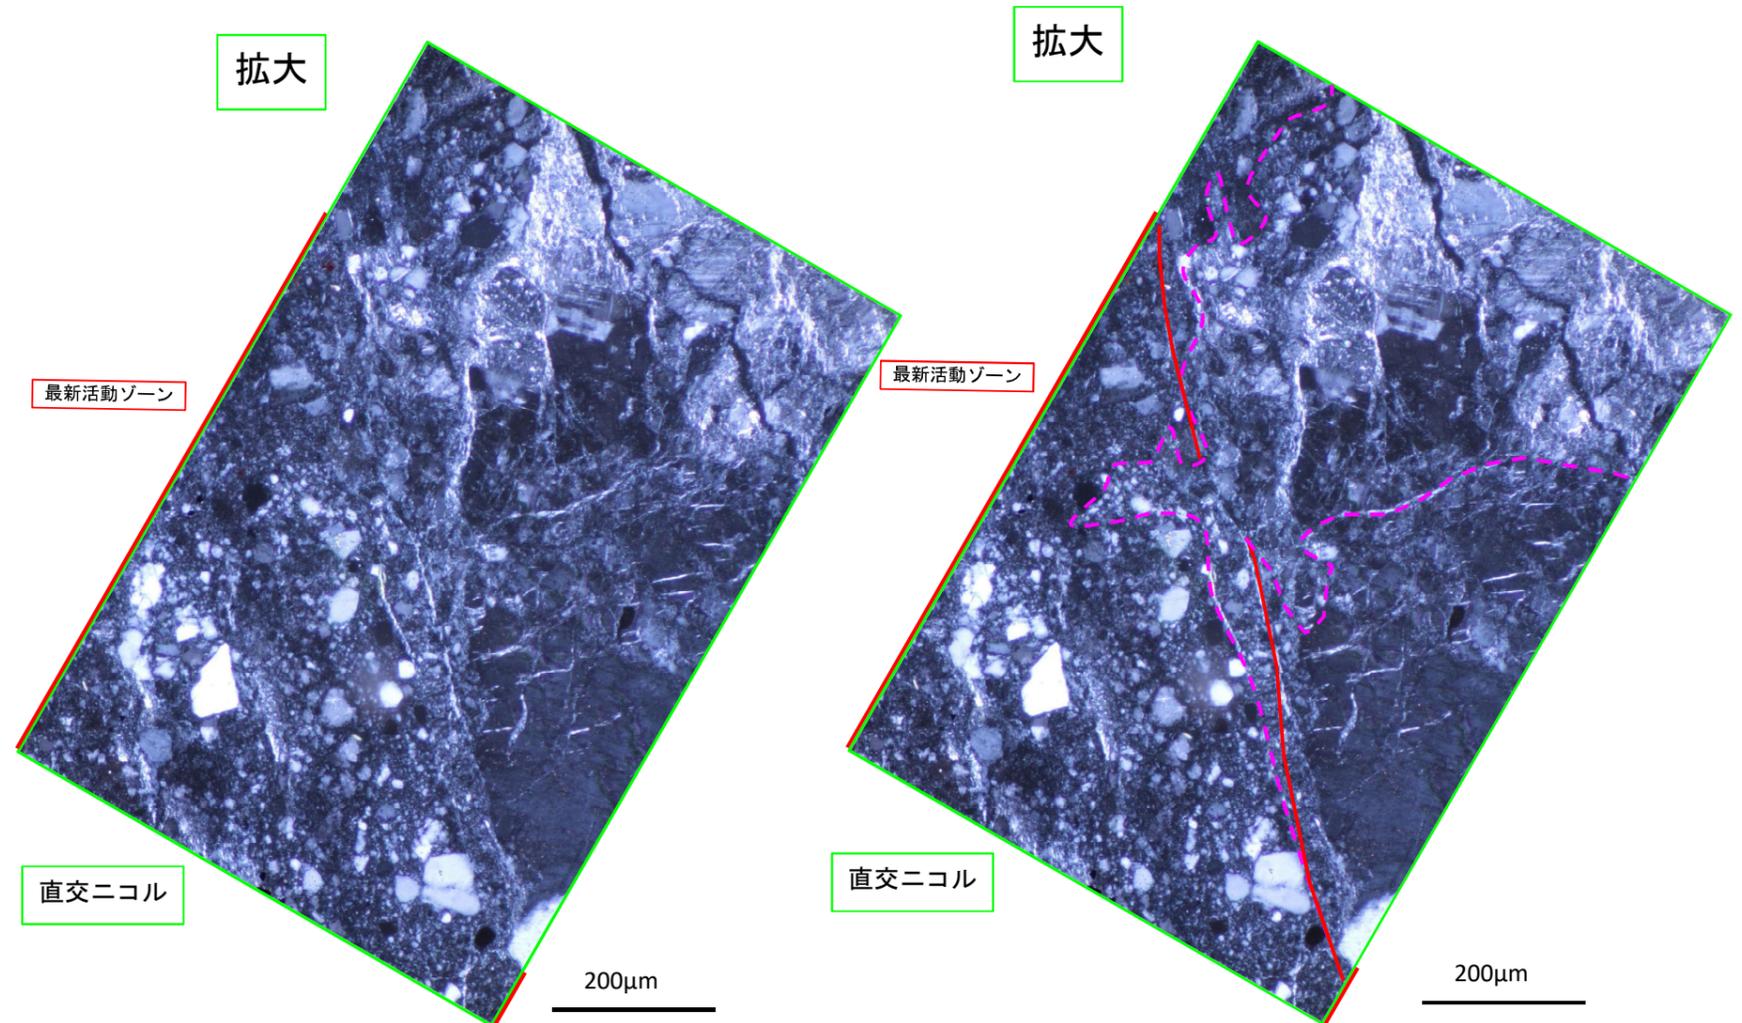
・図1の範囲において、最新活動ゾーン外に分布している粘土鉱物脈の一部が、最新活動面を不明瞭かつ不連続にし、横断している。不連続箇所にはせん断面や引きずりなどの変形構造、弓状構造や粒子の配列などの注入の痕跡は認められない。
 ・上記のことから、最新活動後に最新活動ゾーン外に熱水が脈状に浸透し、この熱水脈の一部が最新活動面を横断していると考えられる。

※桃色破線部は粘土鉱物優勢な細粒部の分布を示す

※写真上下の赤線は最新活動ゾーンを示す

最新活動後に熱水変質作用を受け、それ以降破砕部は活動していないと判断される。
