第7. 4. 4. 127図(2) 鉱物脈法 鉱物脈の確認 H24-D1-1 深度47.64~47.75m (CT画像観察)

第7. 4. 4. 127図(4) 鉍物脈法 鉍物脈の確認 H24-D1-1 深度47.64~47.75m (分帯)

第7.4.4.127図(5) 鉱物脈法 鉱物脈の確認 H24-D1-1 深度47.64~47.75m (最新活動面の認定)

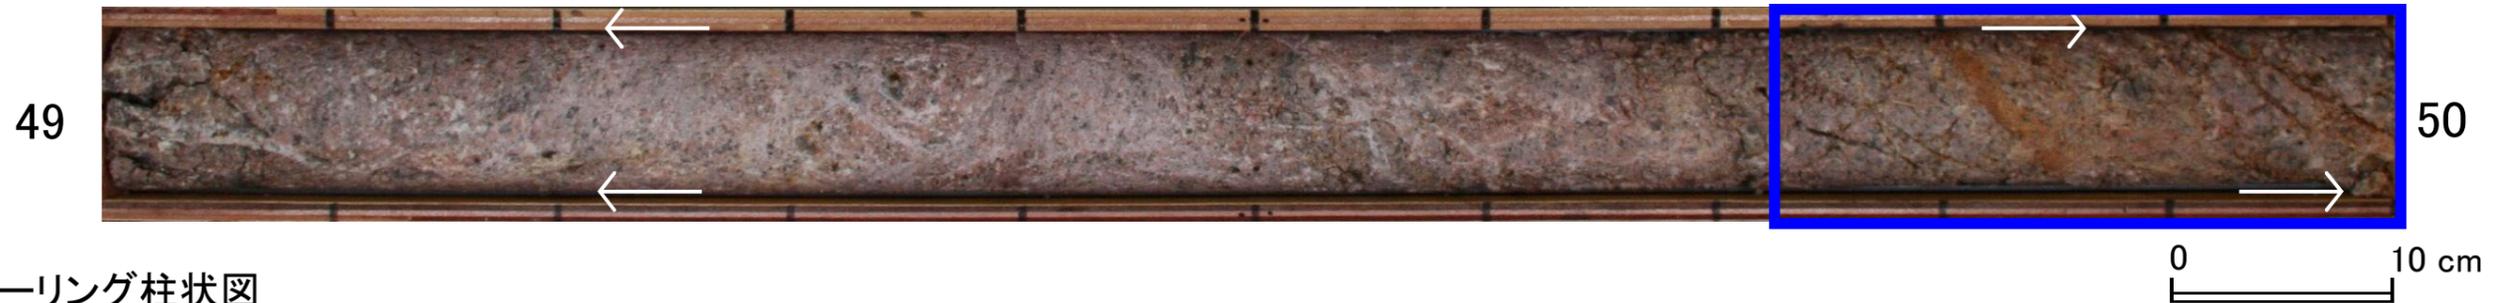
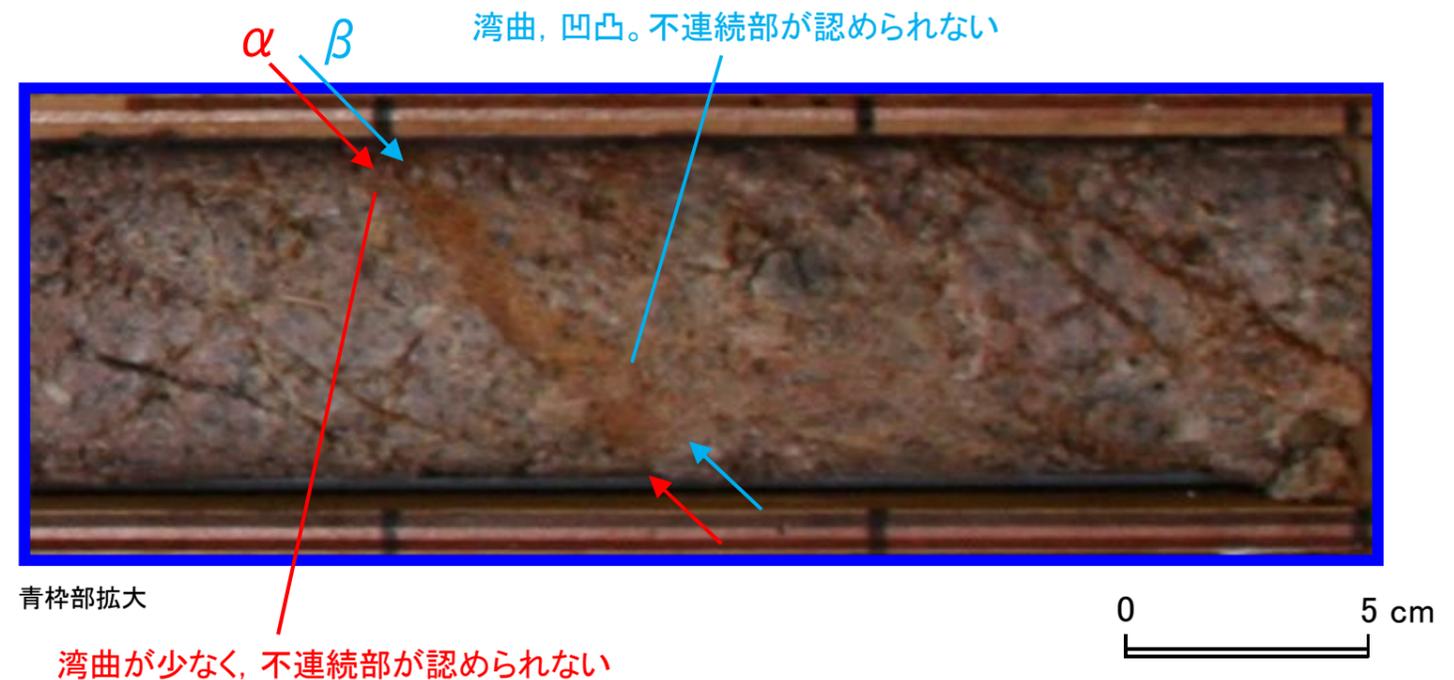
コア写真

- ・ボーリングコア観察において、深度49.82mに断層面 α , β が認められる。
- ・断層面 α は細粒部を伴い、湾曲が少なく直線性に富む。不連続部が認められず、連続性に富む。
- ・断層面 β は細粒部を伴い、湾曲、凹凸を有し、直線性に乏しい。不連続部は認められず、連続性に富む。

●49.20~49.91m：破碎部
 49.20~49.82m：粘土混じり岩片状部 (Hj)
 上端不明瞭，下端44°で直線的でシャープに連続。径10~30mmの岩組織が残留する岩片と，岩片間を幅1~3mmで網状に分布する白色粘土脈からなる。明褐灰色を呈する。
 49.82~49.84m：粘土状部 (Hc-1)
 上端44°で直線的にシャープに，下端43°でやや波打ちながら連続。径1~2mmの石英粒を少量含む。軟質。明黄褐色を呈する。幅10mm。
 49.84~49.91m：粘土混じり岩片状部 (Hj)
 上端43°でやや波打ちながら連続，下端30°でやや不明瞭である。岩組織が消滅したものが大半の径2~20mmの花崗斑岩の岩片と岩片間の一部が軟質で白色粘土化する。明褐灰色を呈する。幅70mm。

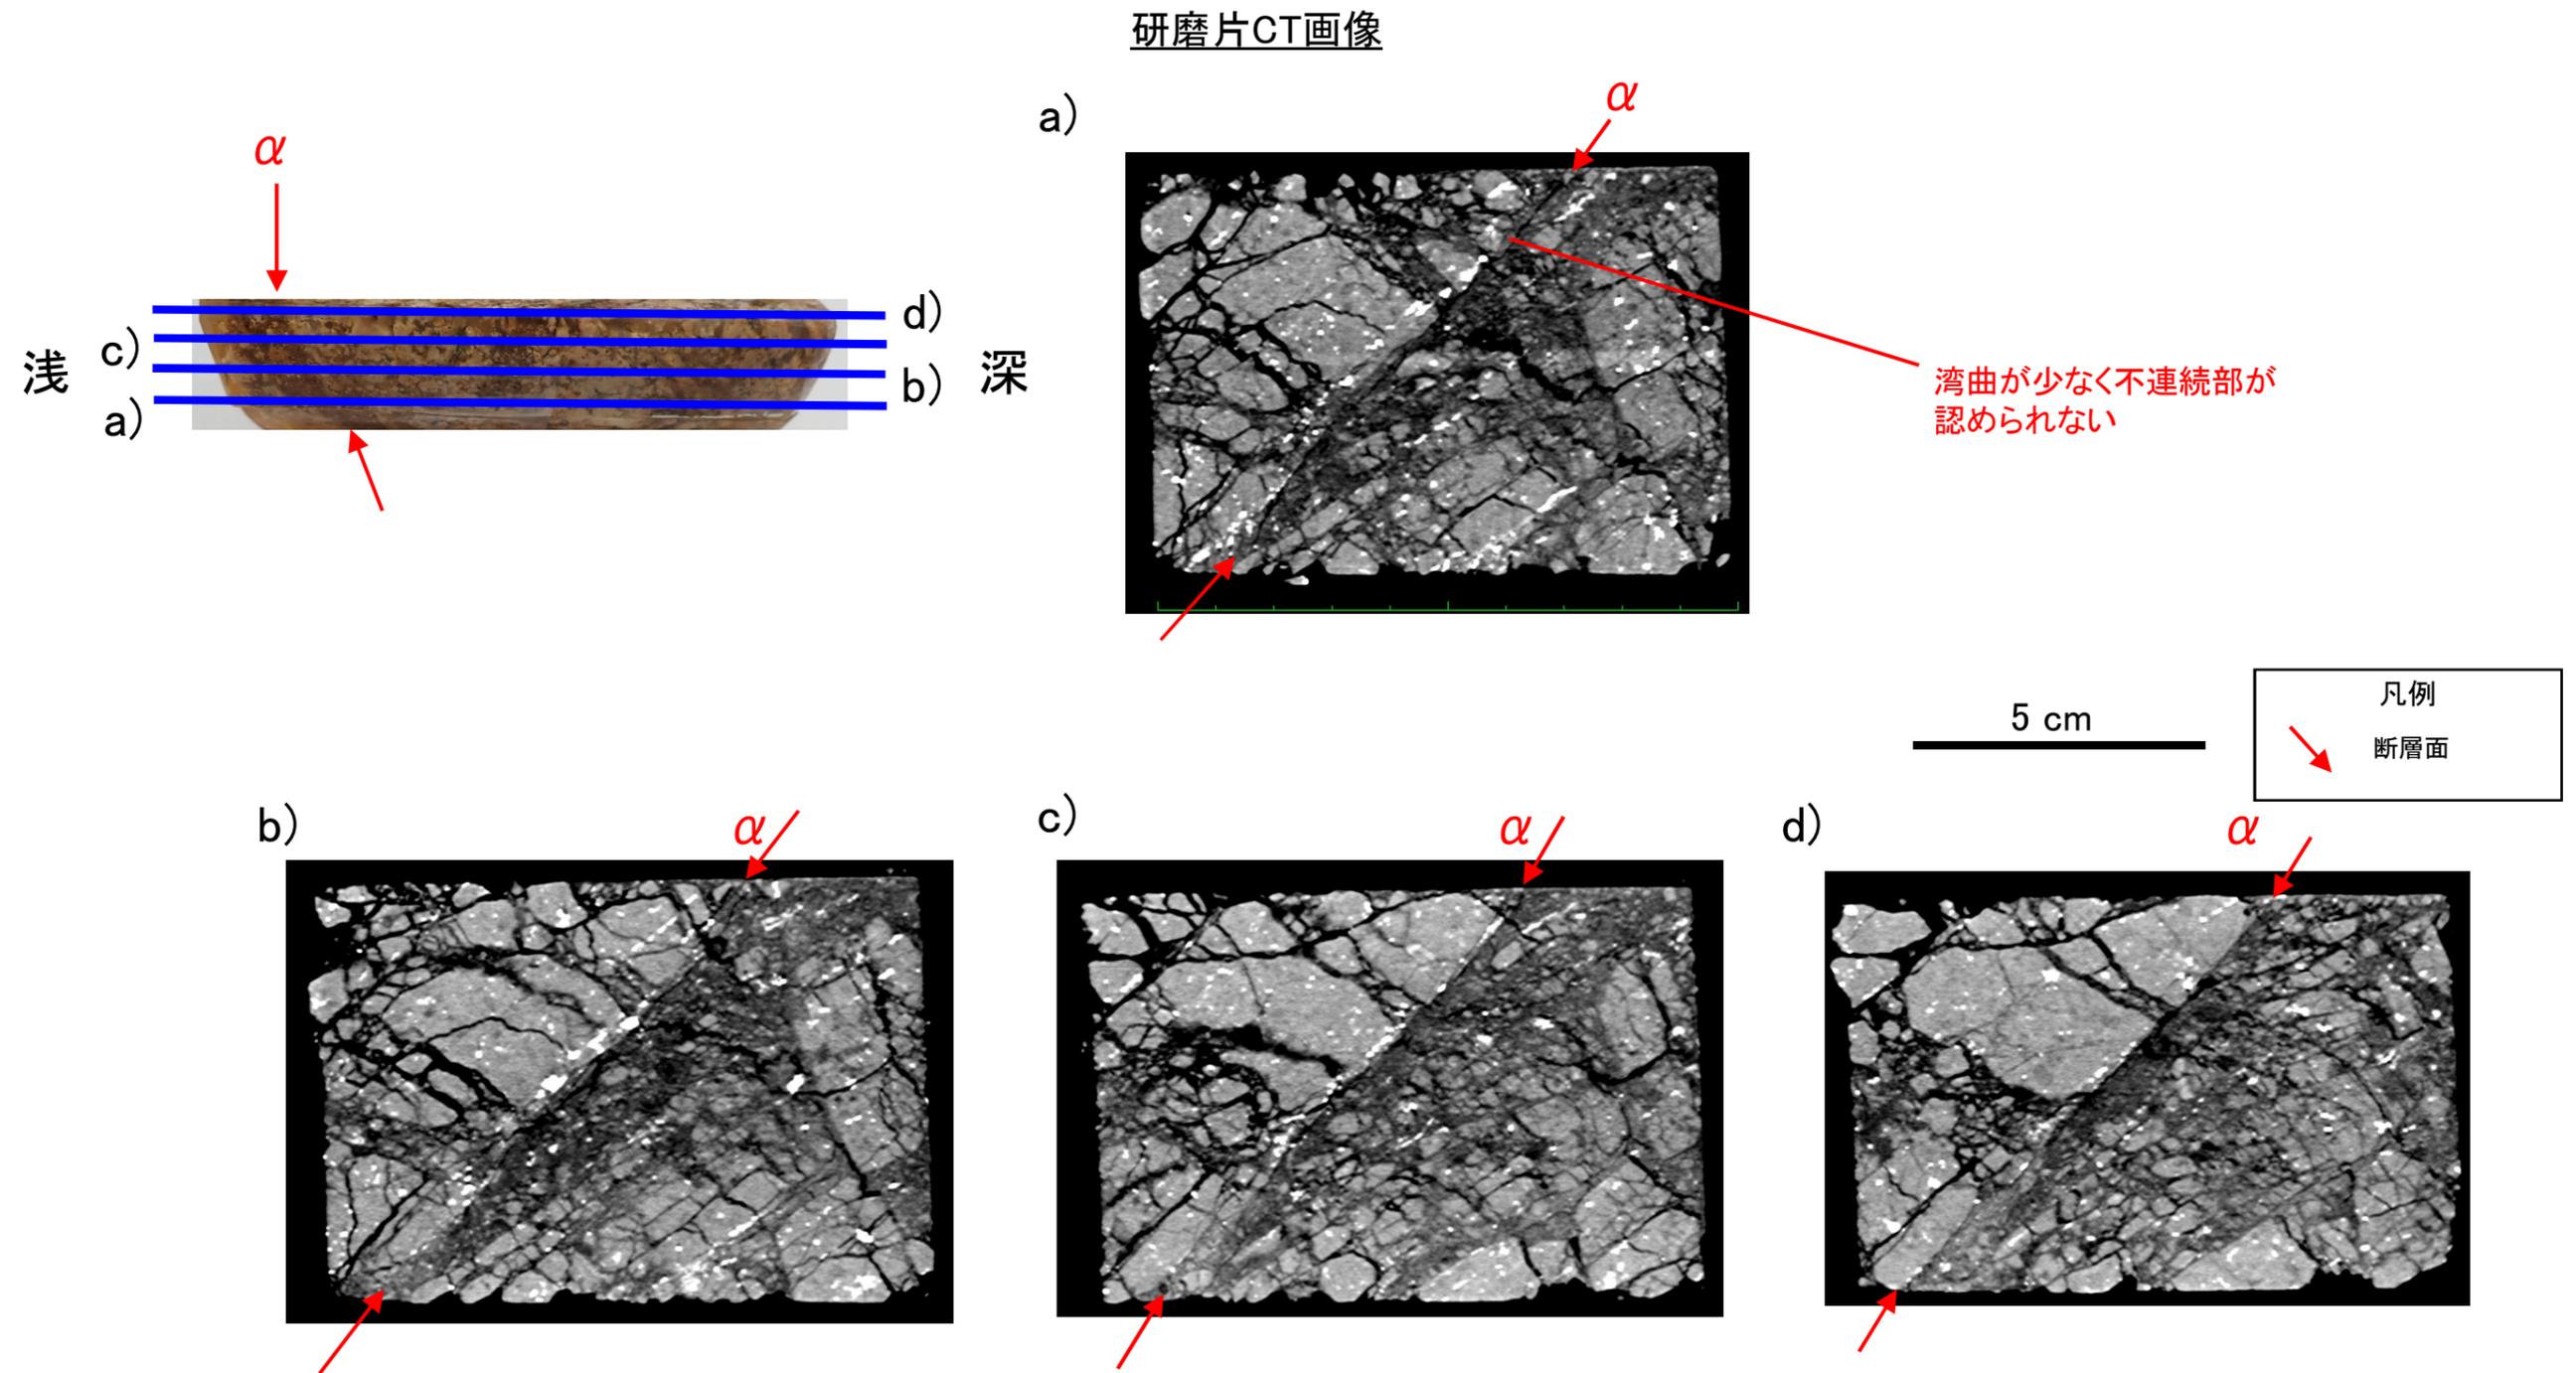
第7.4.4.128図(2) 鉍物脈法 鉍物脈の確認 H24-D1-1 深度49.20~49.91m (CT画像観察)

- ・CT画像観察において、ボーリングコア観察で認められた断層面 α が認められる。
- ・断層面 α は三次元的に他の構造に切られておらず、湾曲が少なく直線性に富む。不連続部が認められず連続性に富む。
- ・CT画像において、ボーリングコア観察で認められた断層面 β は判読できない。

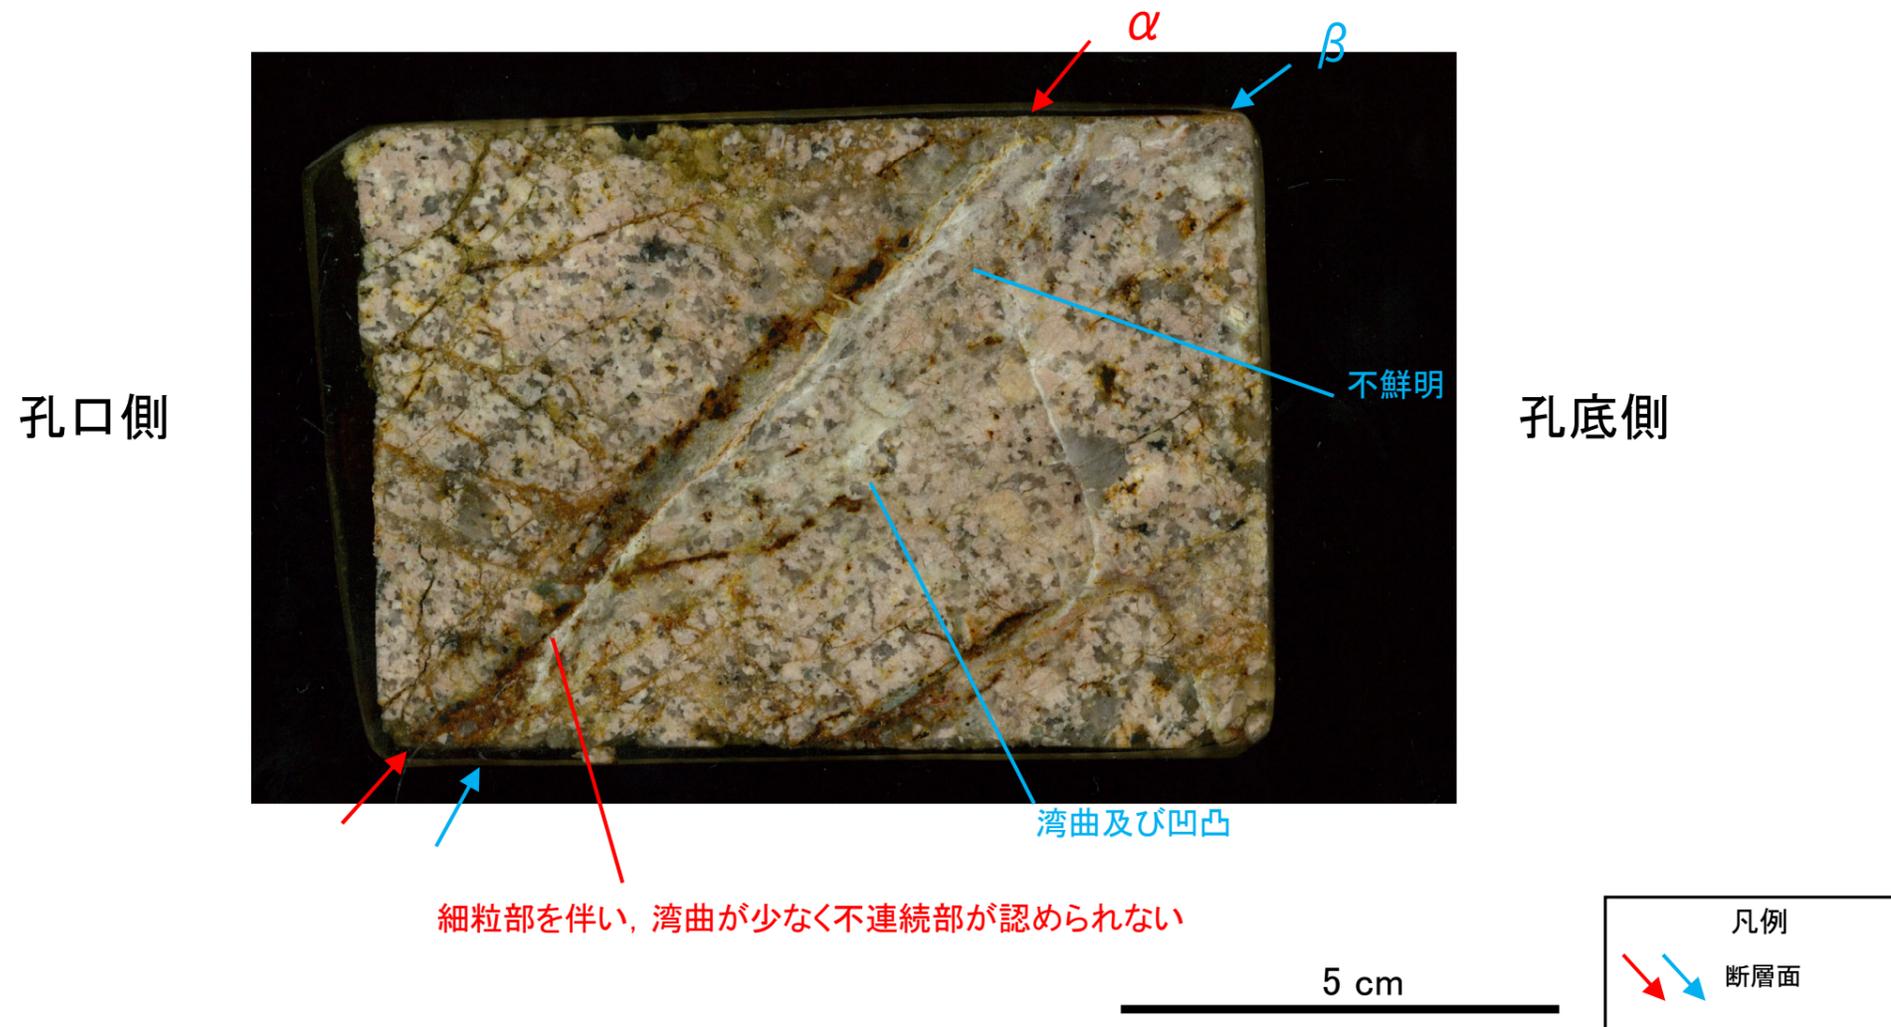
研磨片写真

- ・研磨片観察において、CT画像観察の結果と同様に断層面 α が認められる。またCT画像では認められなかった断層面 β も認められる。
- ・断層面 α は、他の構造に切られておらず、細粒部を伴い、湾曲が少なく直線性に富み、不連続部が認められず連続的である。
- ・断層面 β は湾曲し、凹凸を有し、直線性に乏しい。不連続部があり、連続性も乏しい。
- ・ボーリングコア観察、CT画像観察、研磨片観察より、細粒部を伴い、最も直線的な深度49.82mの断層面 α を検討対象の断層面とした。

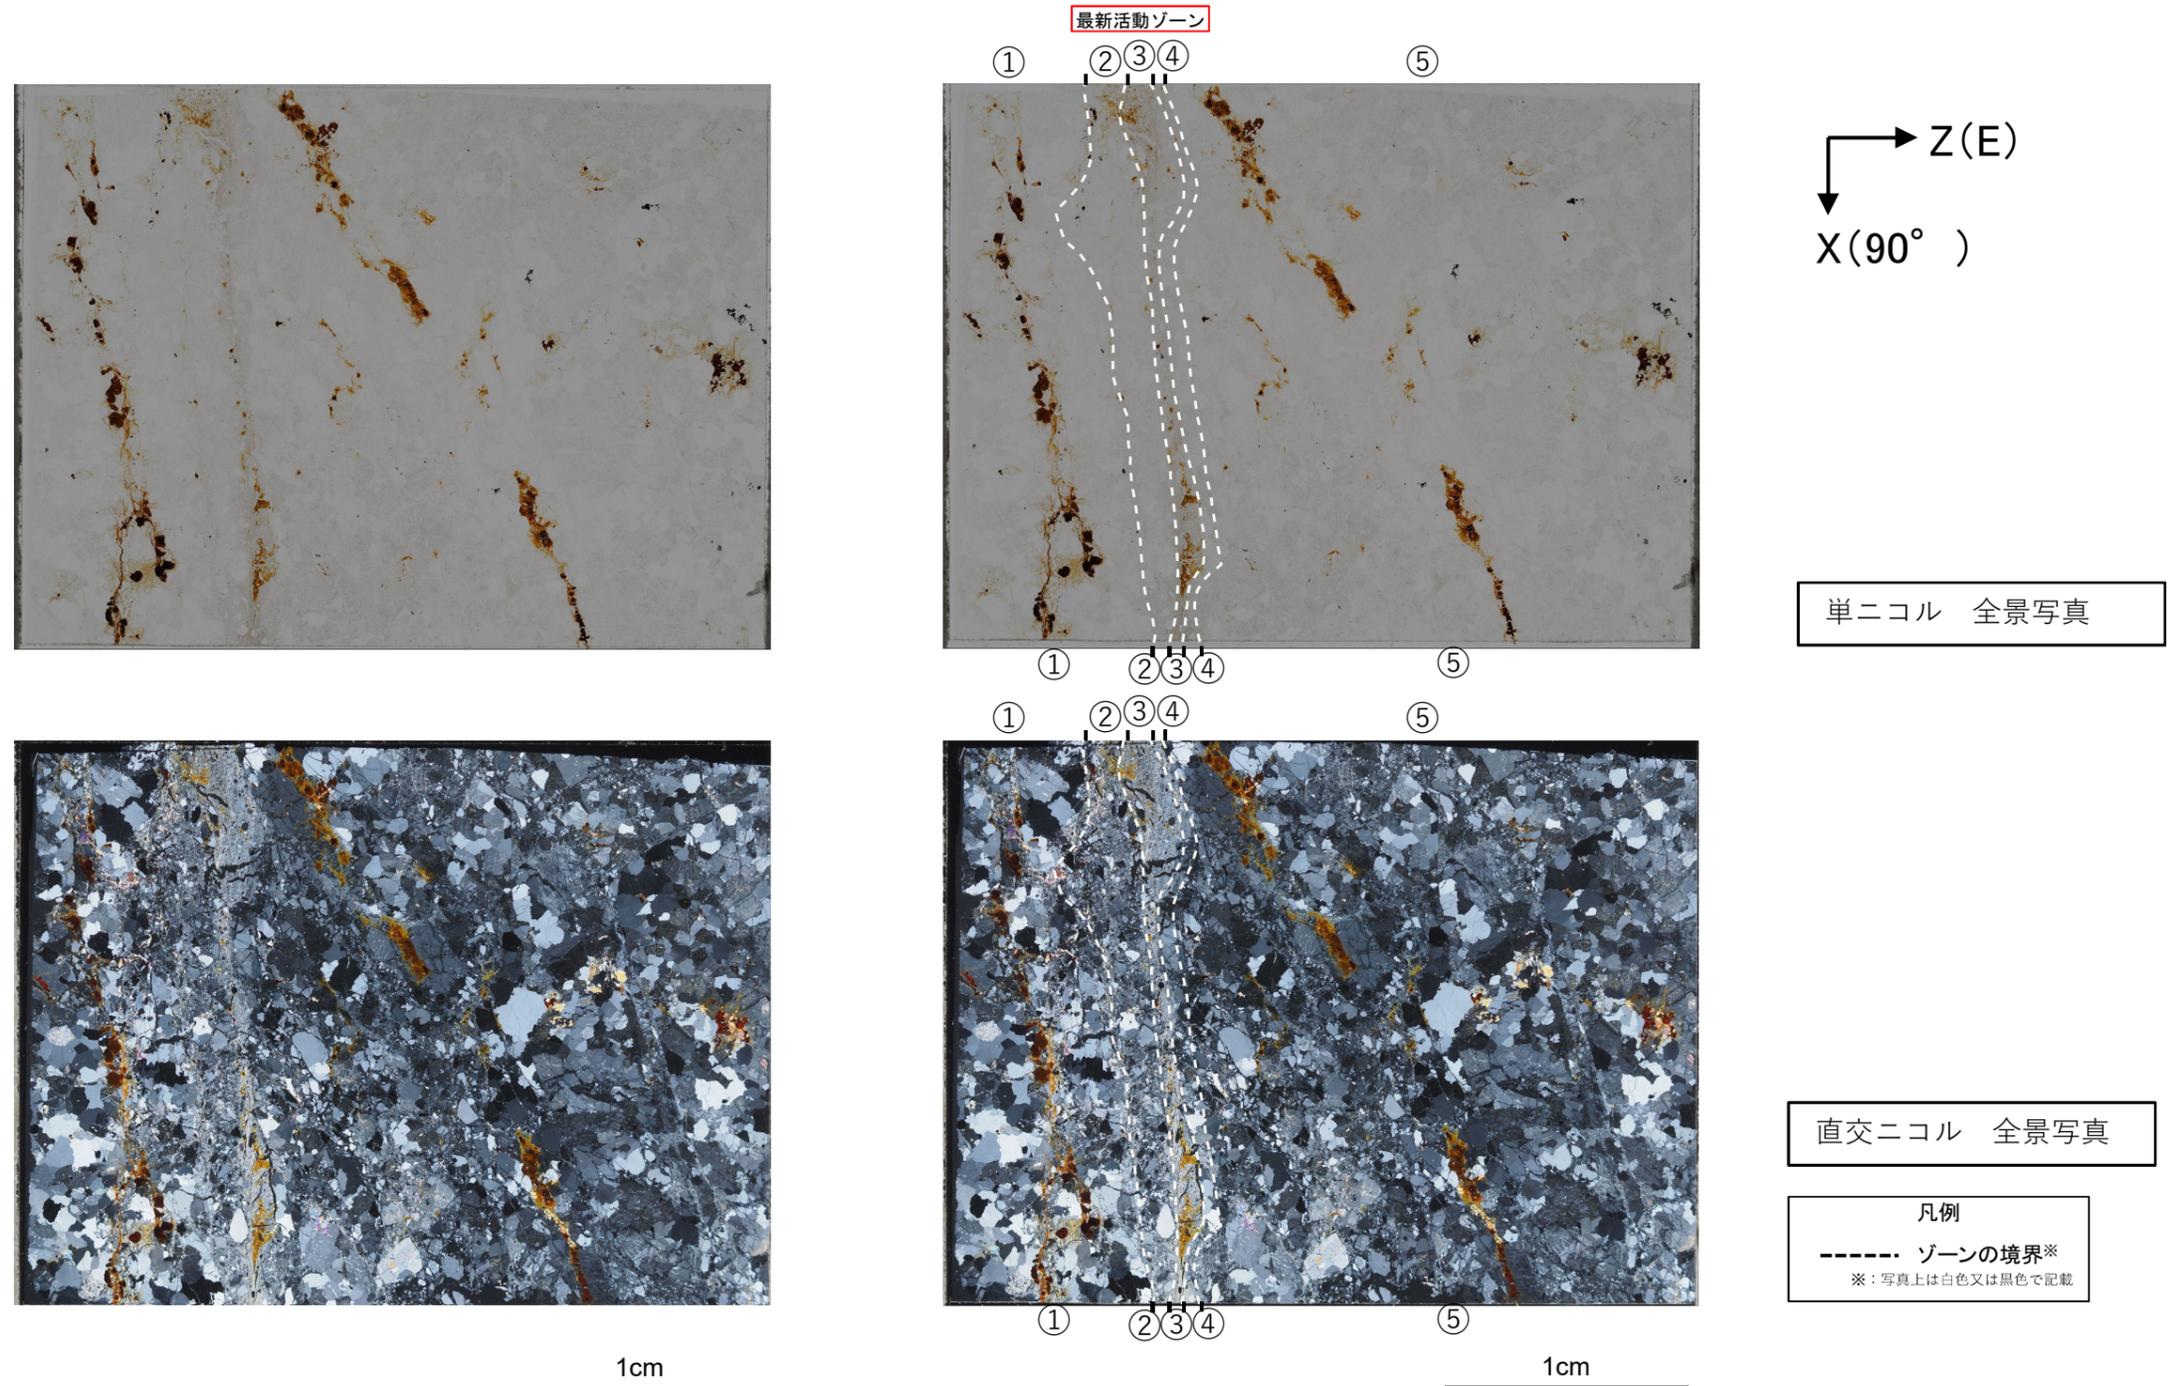
第7. 4. 4. 128図(4) 鉱物脈法 鉱物脈の確認 H24-D1-1 深度49. 20～49. 91m (分帯)

- ・①のゾーンは、健岩部である。
 - ・②のゾーンは、粘土鉱物の量が少ない。粘土鉱物に定向配列が認められない。岩片が多く、角ばっている岩片が多い。
 - ・③のゾーンは、粘土鉱物の量が多い。粘土鉱物に定向配列が認められる。岩片は少なく、角ばっている岩片が多い。②、④及び⑤のゾーンに比べて、粘土鉱物が多く、岩片も少ない。
 - ・④のゾーンは、粘土鉱物の量が少ない。粘土鉱物に定向配列が認められない。岩片は多く、角ばっている岩片が多い。
 - ・⑤のゾーンは、粘土鉱物の量が少ない。粘土鉱物に定向配列が認められない。岩片は多く、角ばっている岩片が多い。
- 以上のことから、細粒化が最も進んだ③のゾーンが最新活動ゾーンである。

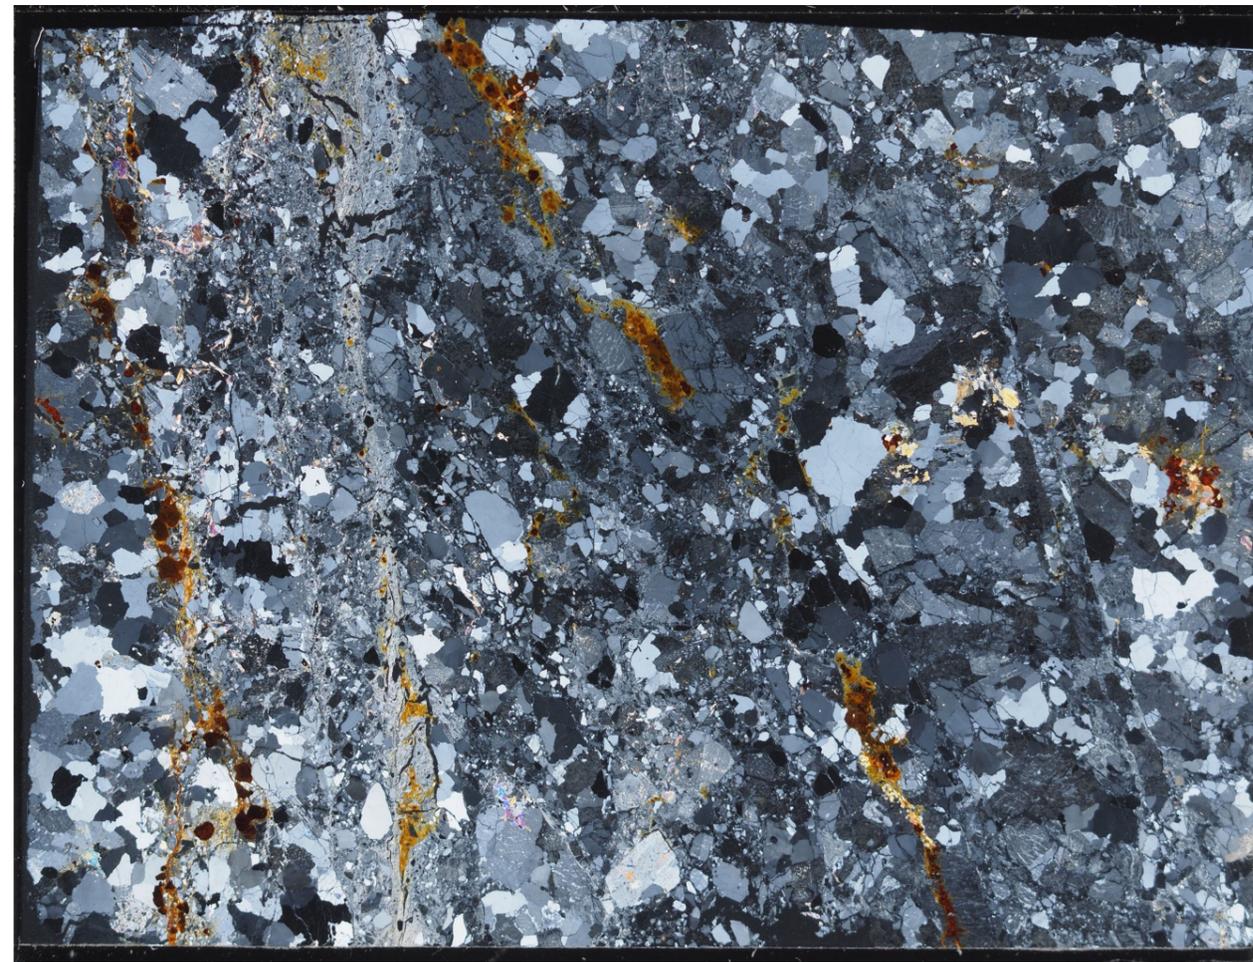
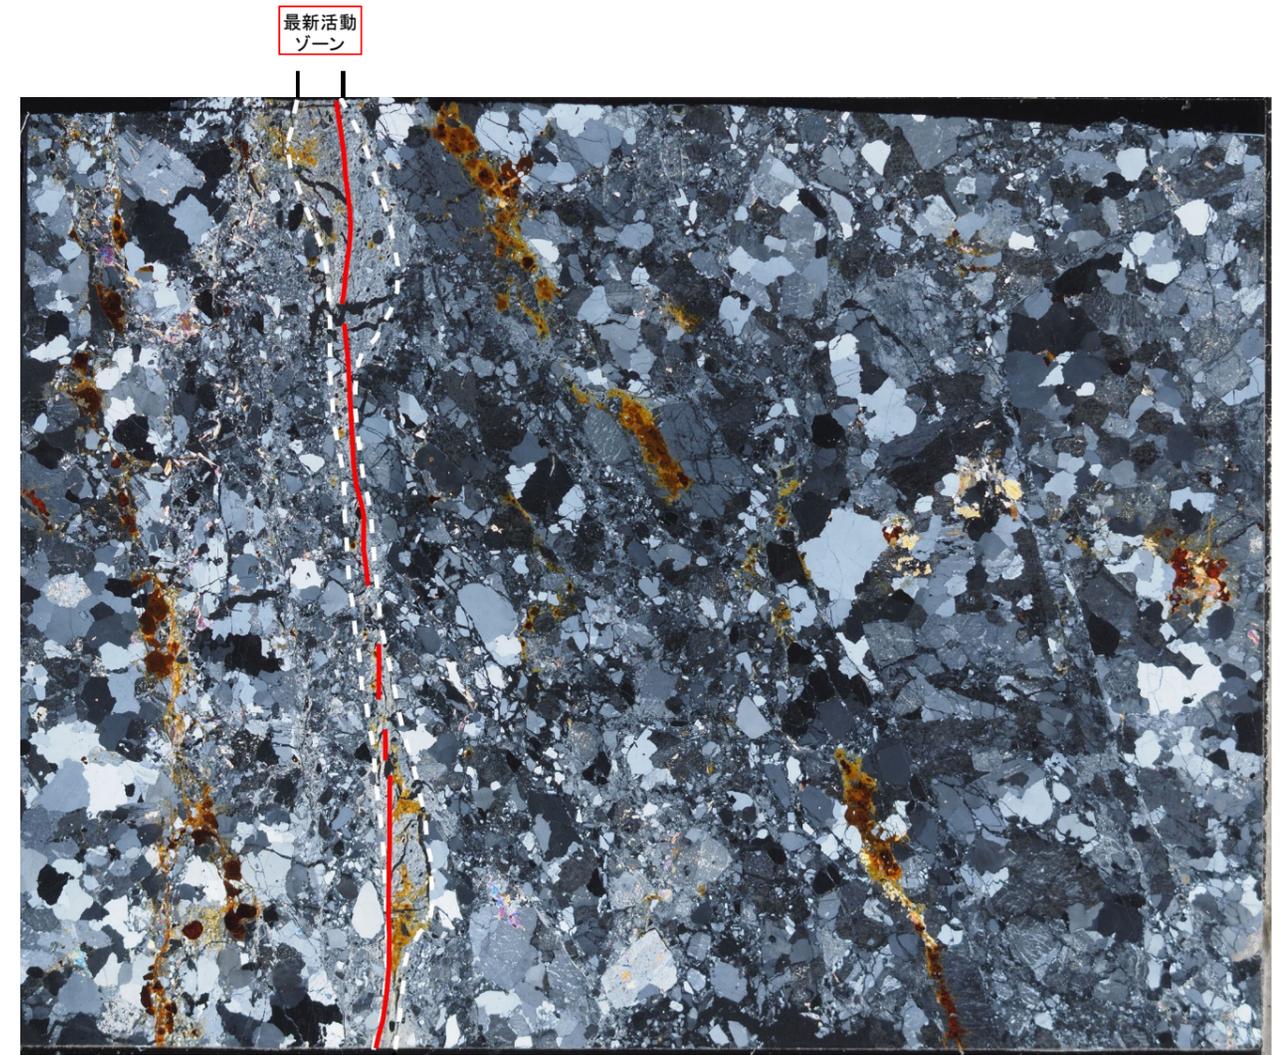
- ・深度49.82mにおける断層面 α 沿いの最新活動ゾーンでは、他の構造に切られていないY面Aが認められる。その分布を以下に示す。
- ・Y面Aは直線性に富み、連続性に富む。細粒部を伴う。
- ・Y面Aのみが認められることから、Y面Aを最新活動面と認定した。
- ・最新活動面と鉱物脈の関係について、次頁に示す。

直交ニコル 全景写真

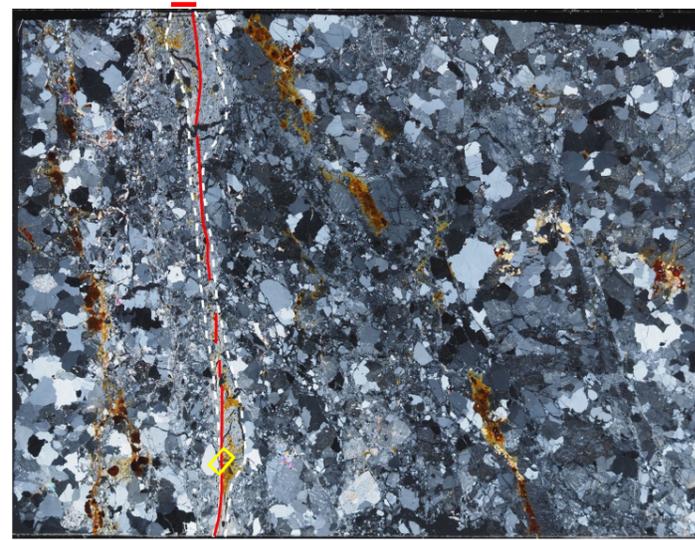
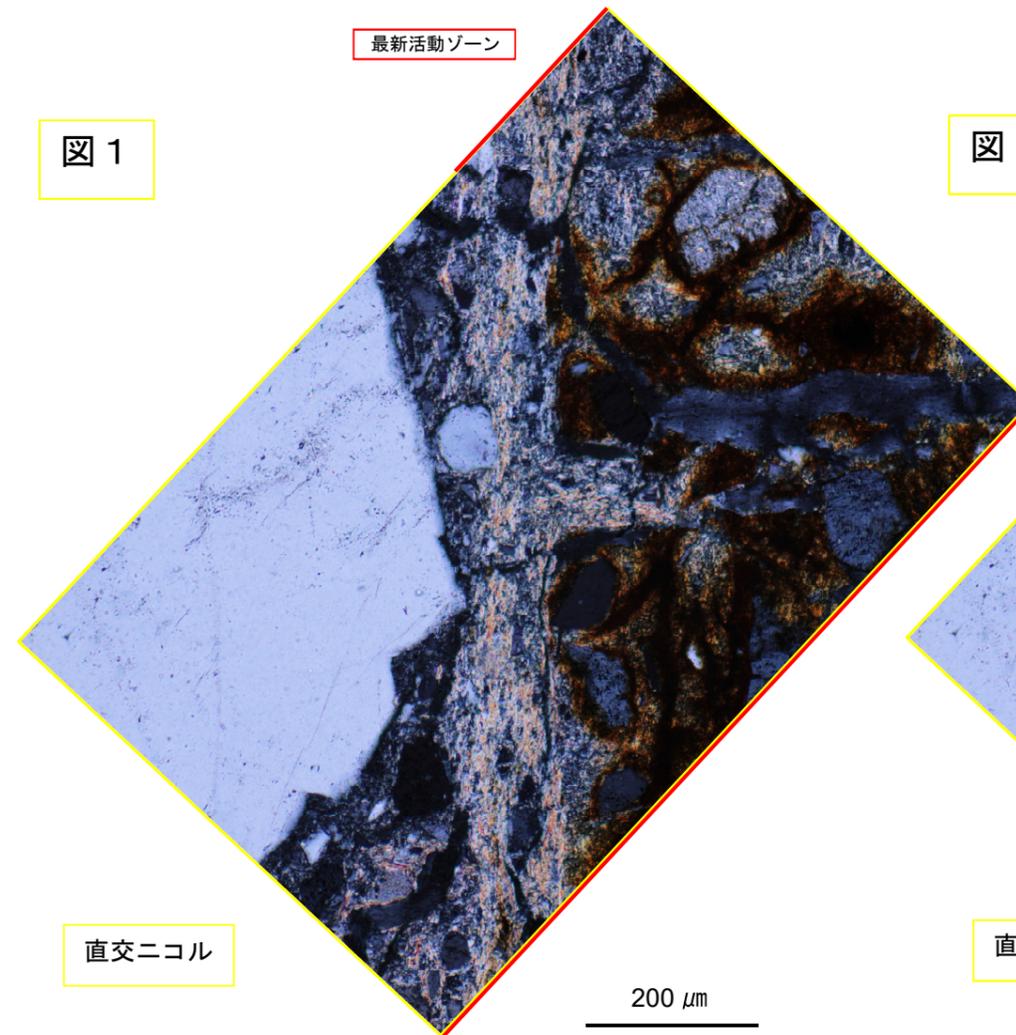
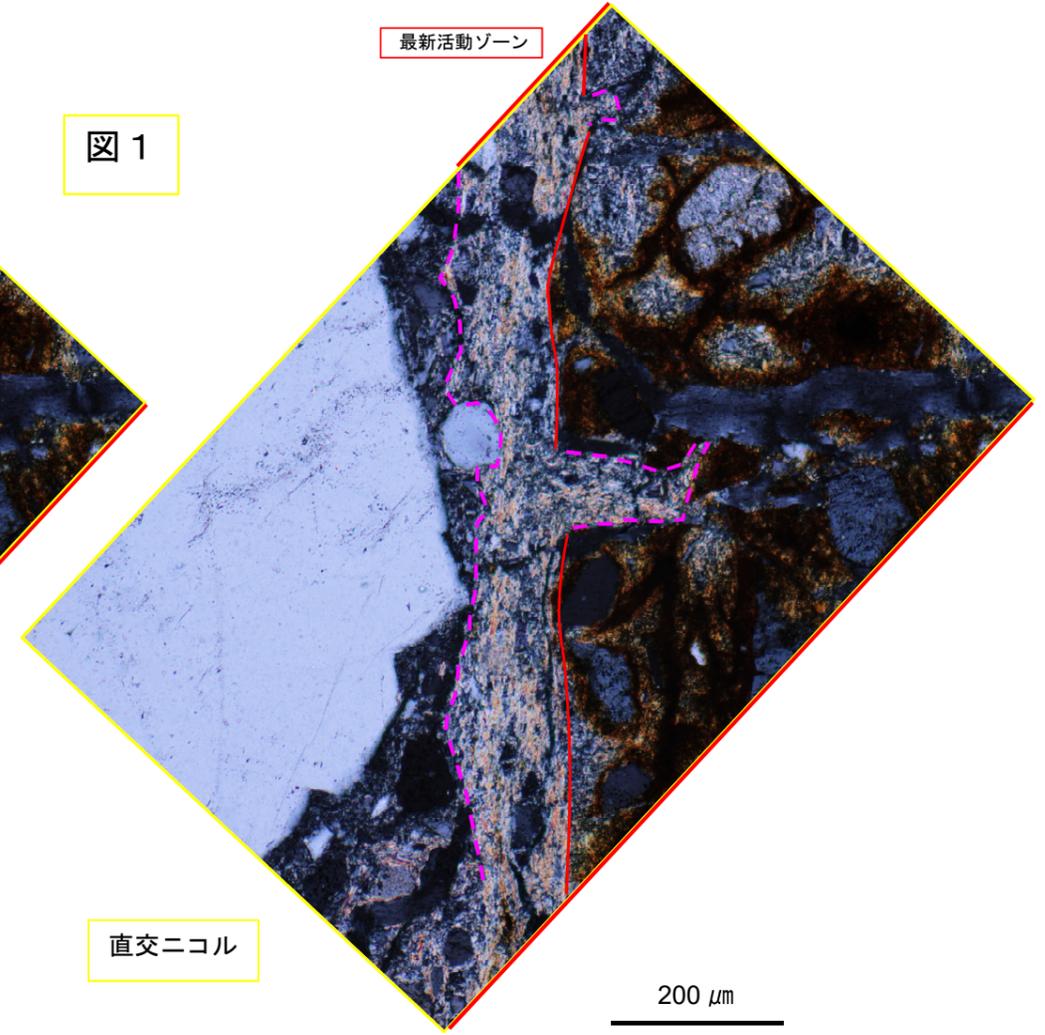
図 1

- ・図1の範囲において、最新活動面付近では粘土鉱物が分布し、最新活動面を横断している。不連続箇所にはせん断面や引きずりなどの変形構造、弓状構造や粒子の配列などの注入の痕跡は認められない。
- ・上記のことから、最新活動後に最新活動面に沿って熱水が浸透し、最新活動面を横断していると考えられる。

※写真上下の赤線は最新活動ゾーンを示す

※桃色破線部は粘土鉱物優勢な細粒部の分布を示す

最新活動後に熱水変質作用を受け、それ以降破砕部は活動していないと判断される。

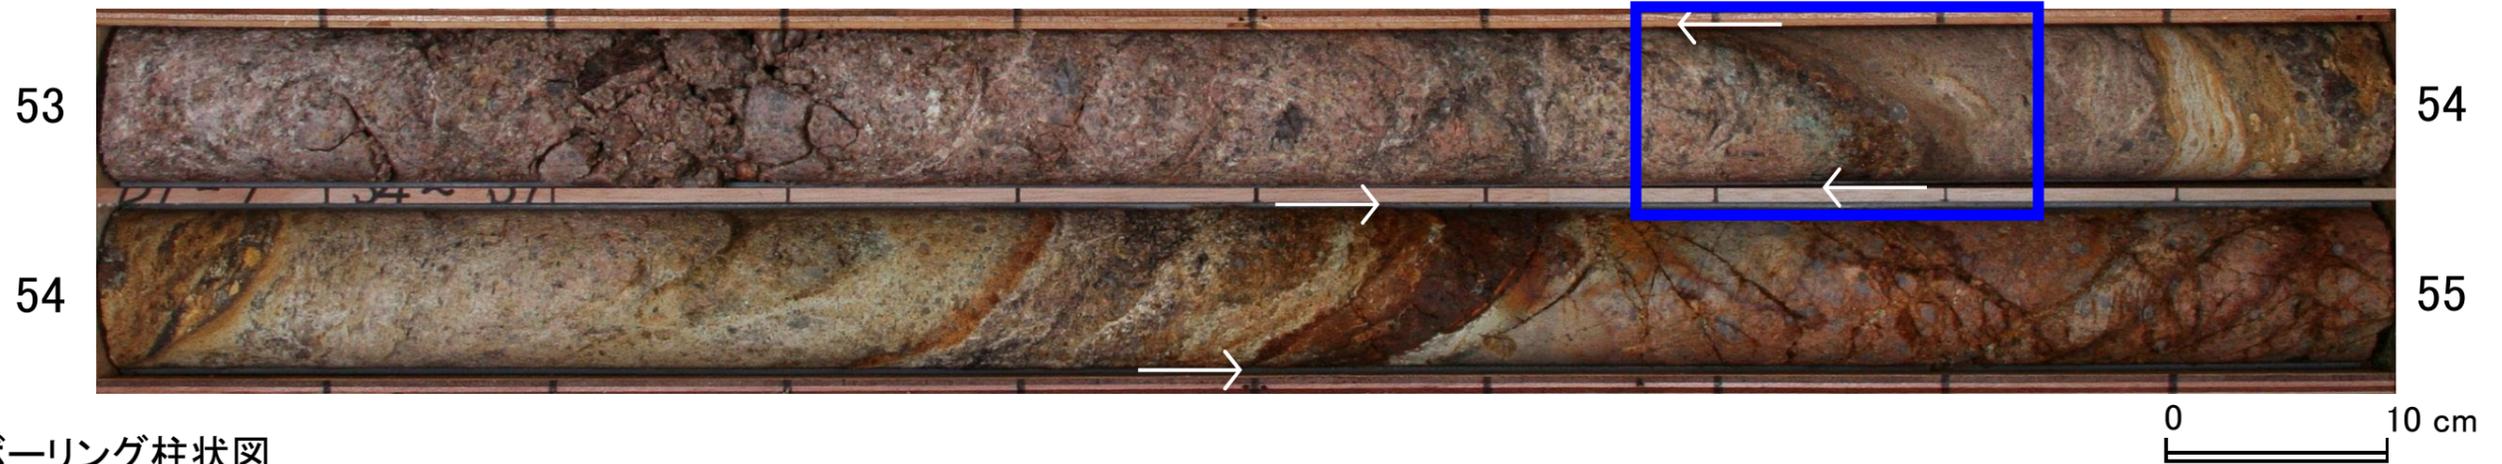
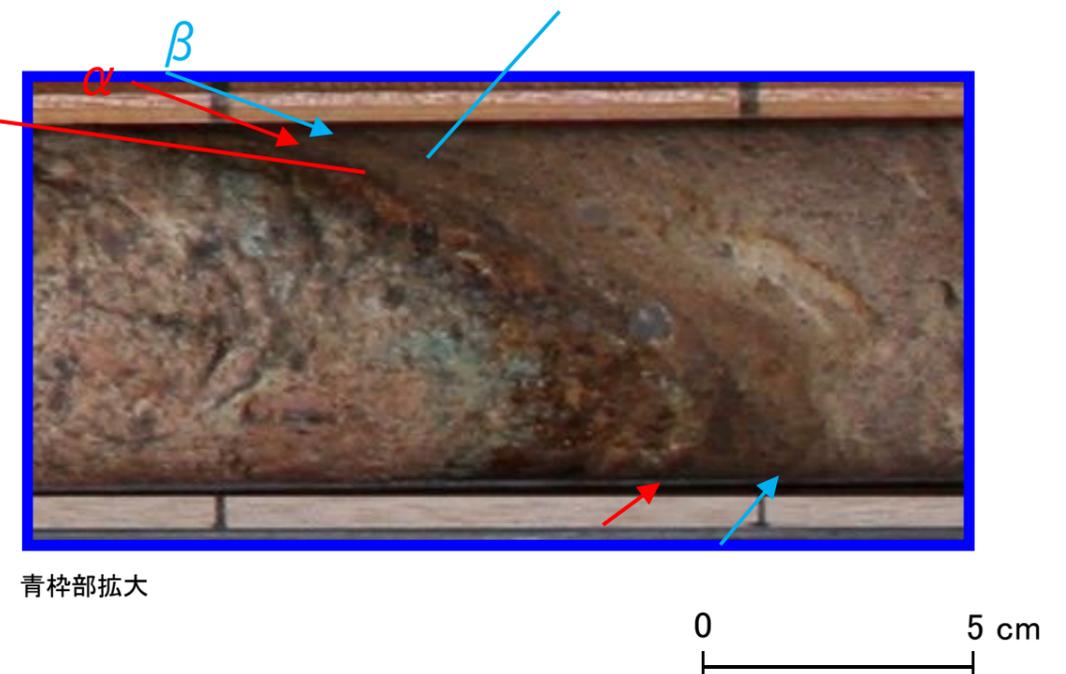
第7.4.4.129図(1) 鉱物脈法 鉱物脈の確認 H24-D1-1 深度53.77~54.54m (ボーリングコア観察)

- ・ボーリングコア観察において、深度53.78mに断層面 α 、深度53.80mに断層面 β が認められる。
- ・断層面 α は、細粒部を伴い、湾曲及び凹凸が少なく直線性に富む。また、不連続部が認められず、連続性に富む。
- ・断層面 β は、細粒部を伴い、湾曲及び凹凸が少なく直線性に富む。また、不連続部が認められず、連続性に富む。

●53.77~54.54m：破碎部
 53.77~53.78m：粘土質礫状部 (Hb)
 上端65°，下端65° でともに直線的に連続。径1~8mmの石英粒や花崗斑岩の岩片主体で基質は黒褐色粘土からなる。黒褐色を呈する。幅5~10mm。
 53.78~53.80m：粘土状部 (Hc-1)
 上端65°，下端65° でともに直線的でシャープに連続。軟質。灰褐色を呈する。幅5~10mm。
 53.80~53.90m：粘土混じり岩片状部 (Hj)
 上端65° で直線的にシャープに、下端20° でやや波打って連続。径1~4mmの石英粒と径10mm前後の粘土化した岩片を主体とし、岩片間の一部に白色粘土を伴う。灰褐色を呈する。幅100~160mm。

湾曲及び凹凸が少なく不連続部が認められない

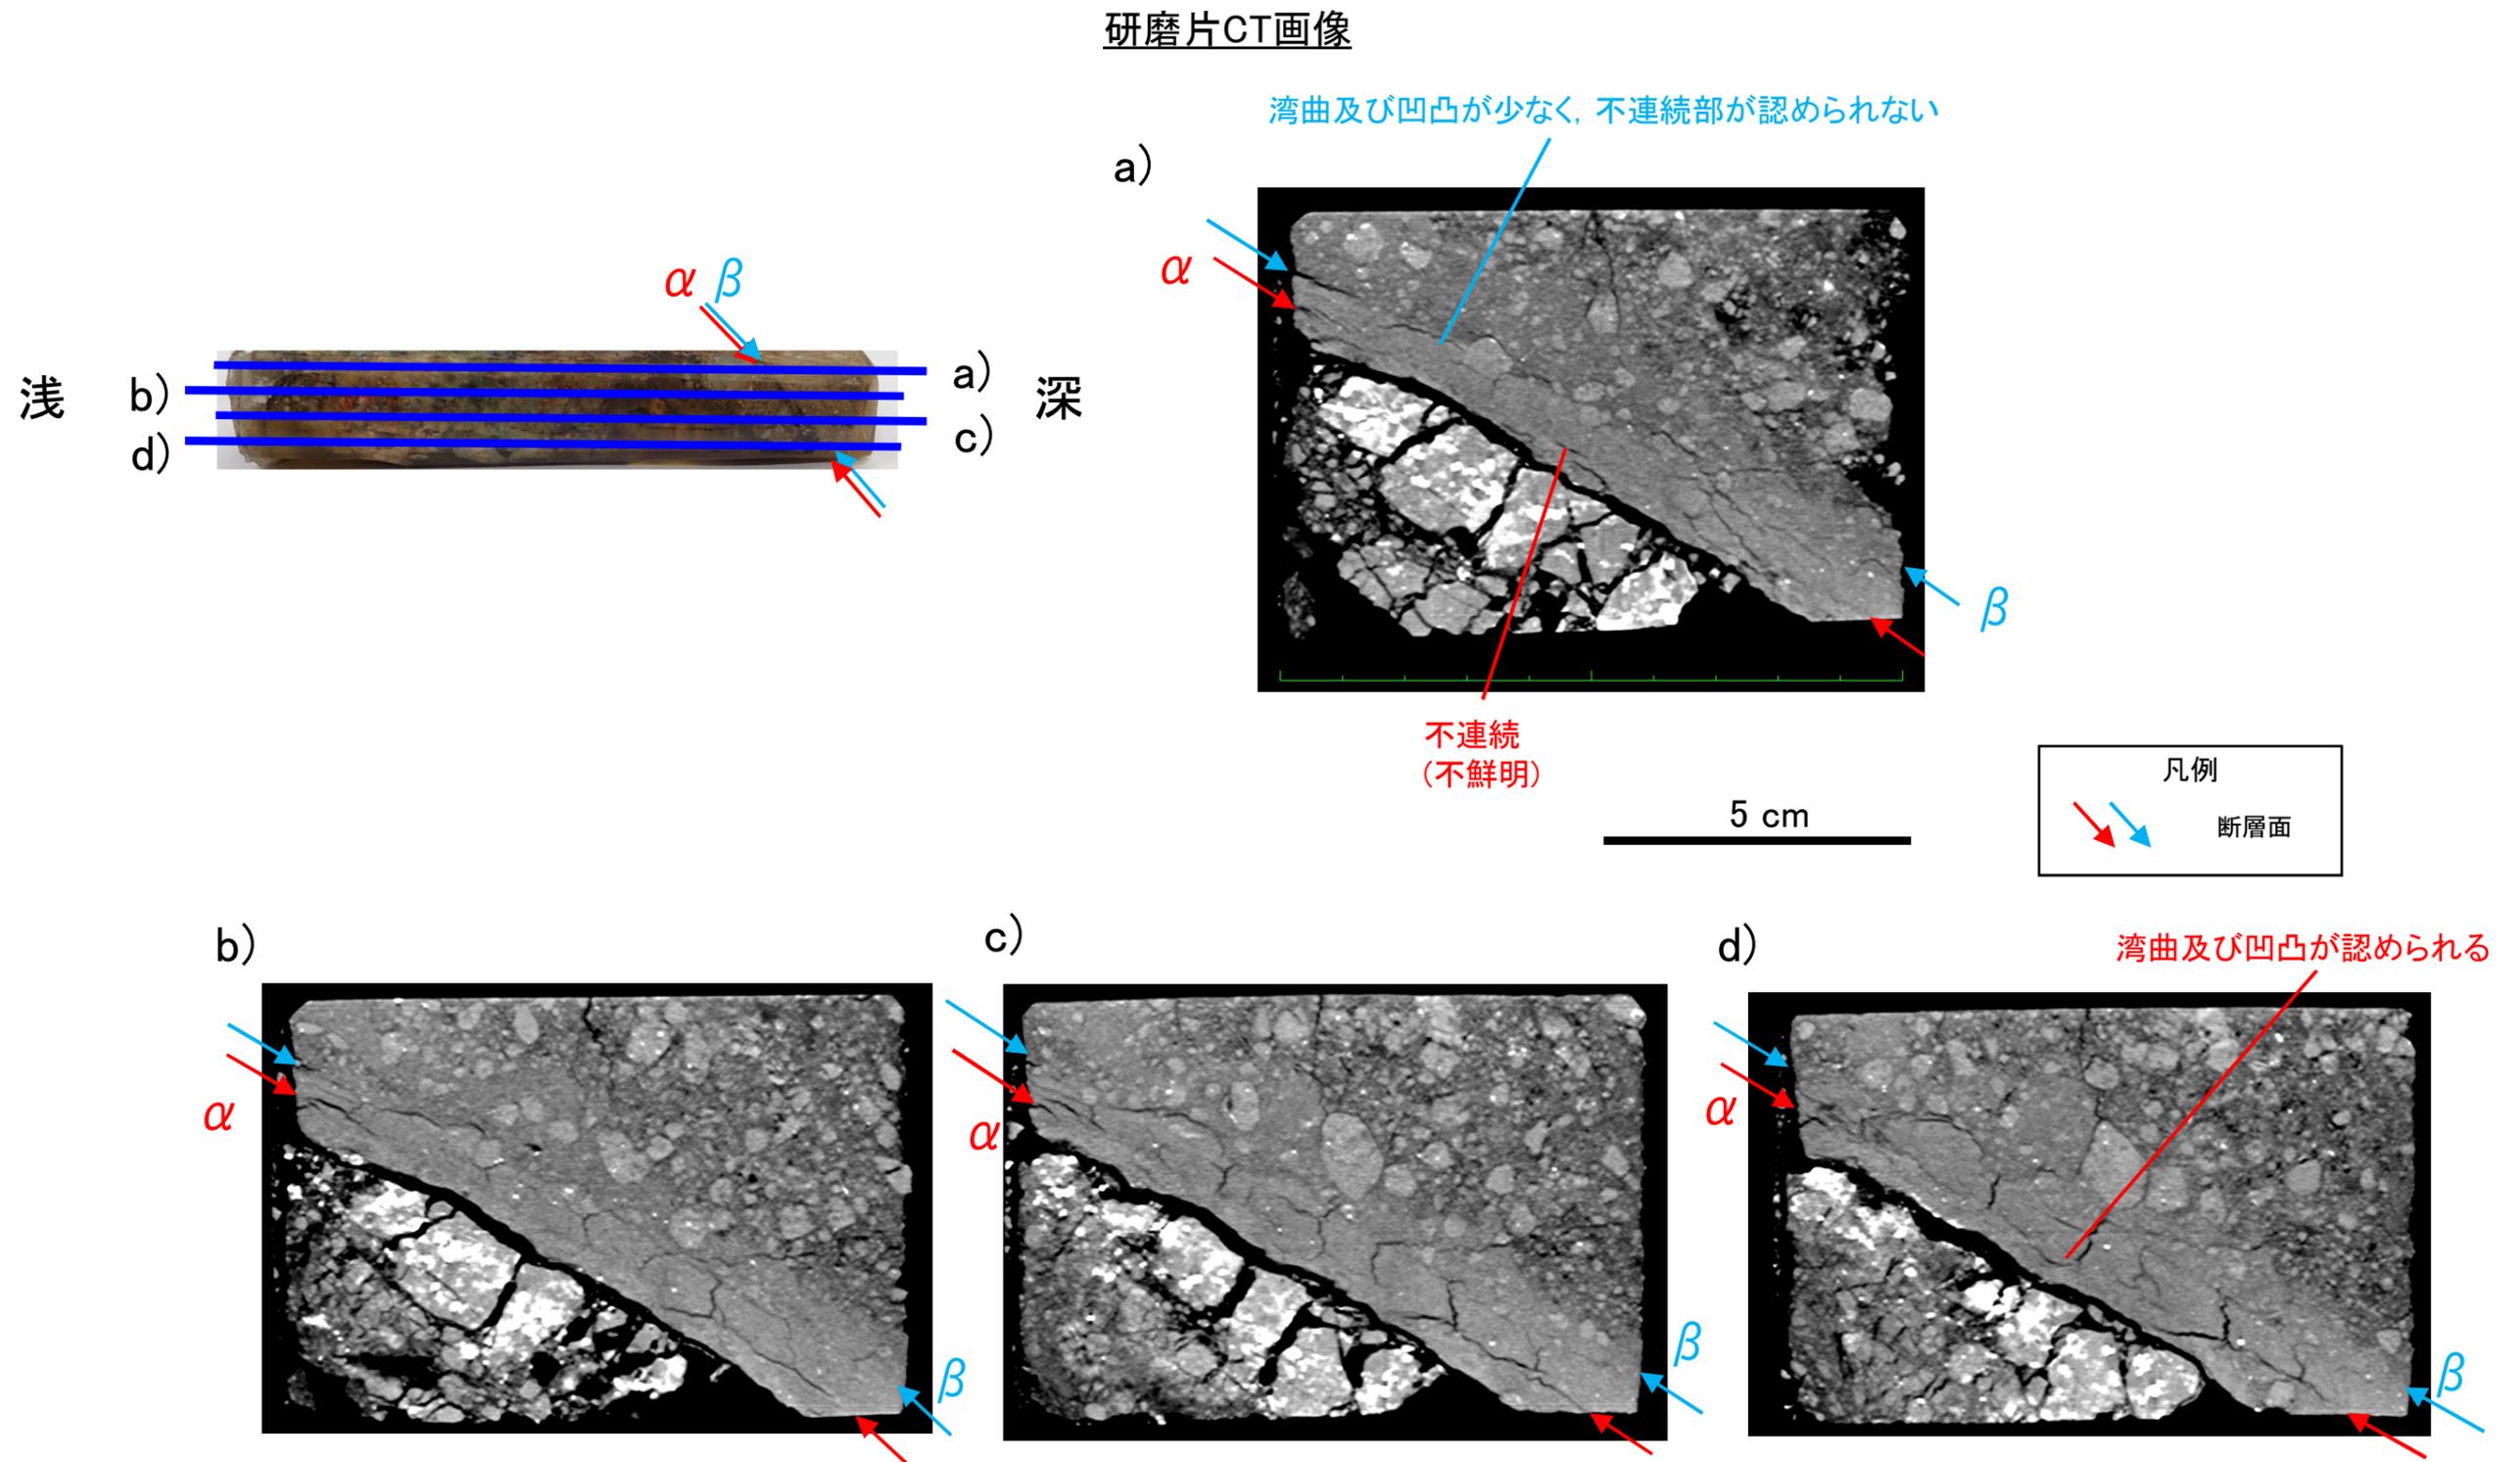
第7.4.4.129図(2) 鉱物脈法 鉱物脈の確認 H24-D1-1 深度53.77~54.54m (CT画像観察)

- ・CT画像観察において、ボーリングコア観察で認められた断層面 α 、断層面 β が認められる。
- ・断層面 α は三次元的に他の構造に切られておらず、湾曲及び凹凸、不連続部が認められ直線性・連続性に乏しい。
- ・断層面 β は三次元的に他の構造に切られておらず、湾曲及び凹凸が少なく、不連続部が認められず、直線性・連続性に富む。
