第7. 4. 4. 127図(2) 鉱物脈法 鉱物脈の確認 H24-D1-1 深度47.64~47.75m (CT画像観察)

第7. 4. 4. 127図(4) 鉍物脈法 鉍物脈の確認 H24-D1-1 深度47.64~47.75m (分帯)

第7.4.4.127図(5) 鉱物脈法 鉱物脈の確認 H24-D1-1 深度47.64~47.75m (最新活動面の認定)

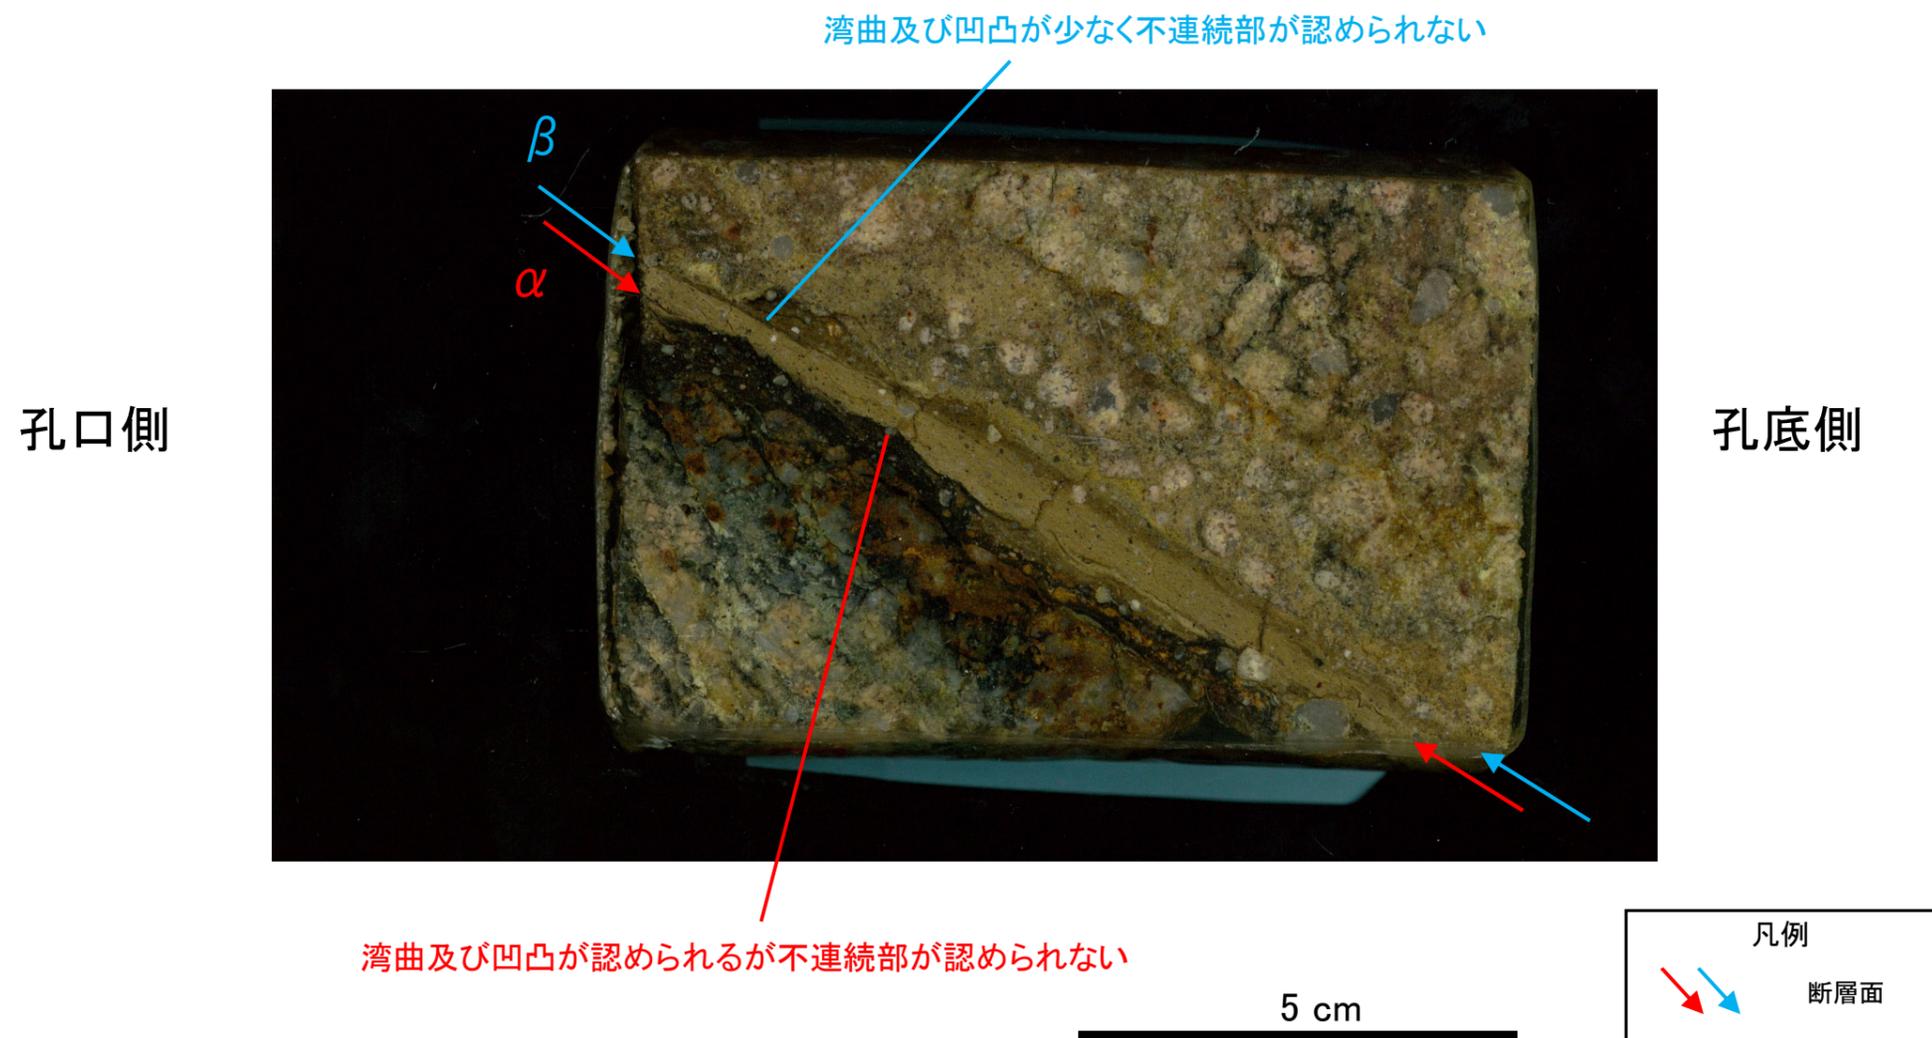
研磨片写真

- ・研磨片観察において、CT画像観察の結果と同様に断層面 α 、断層面 β が認められる。
- ・断層面 α は、他の構造に切られておらず、細粒部を伴い、湾曲及び凹凸が認められやや直線性に乏しい。不連続部が認められず、連続性に富む。
- ・断層面 β は、他の構造に切られておらず、細粒部を伴い、湾曲及び凹凸が少なく、不連続部が認められず、断層面 α と比較して相対的に直線性・連続性に富む。
- ・ボーリングコア観察、CT画像観察、研磨片観察より、細粒部を伴い、最も直線的な深度53.80mの断層面 β を検討対象の断層面とした。
