第7.4.4.377図 (2) 破碎部性状 H31-R-1 深度88.30~88.40m (薄片作製位置)

第7.4.4.377図(3) 破碎部性状 H31-R-1 深度88.30~88.40m (変位センス, 薄片観察による断層岩区分(1/3))

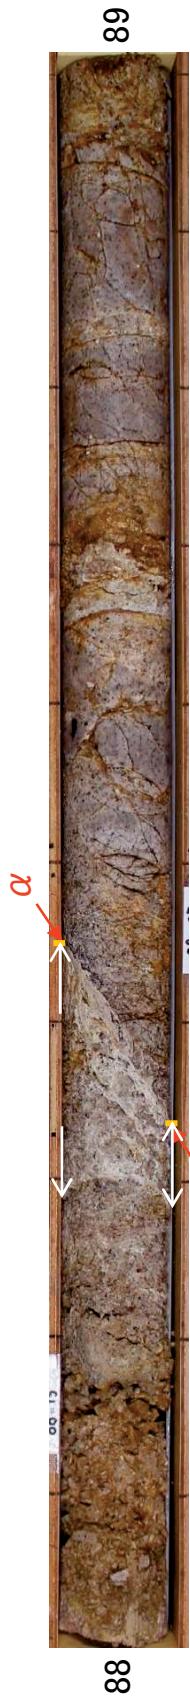
コア写真

※断層面 α (は最新活動面)

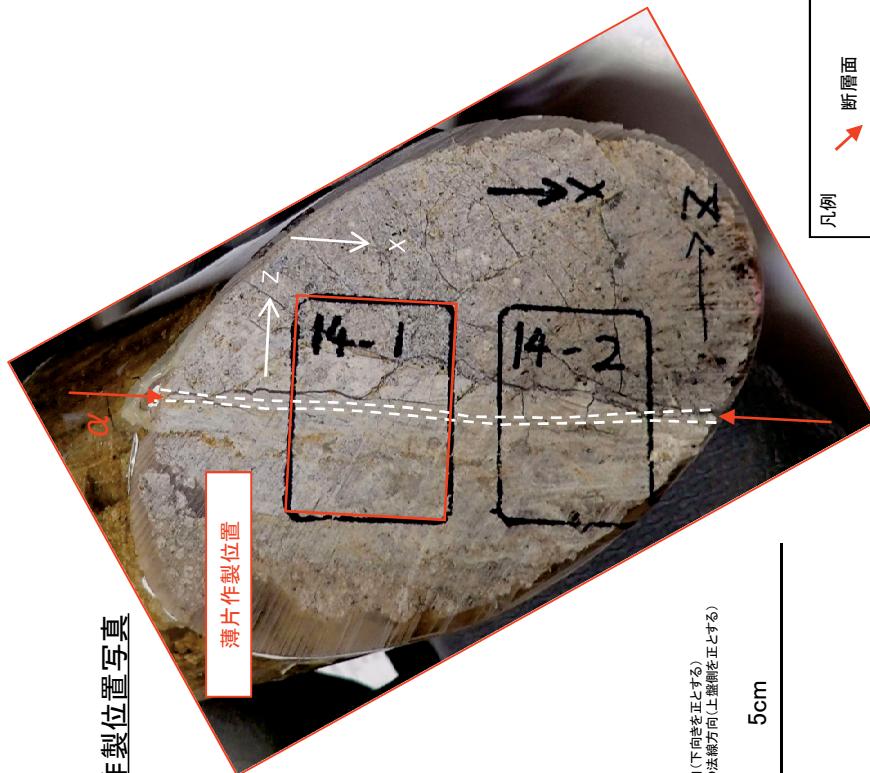
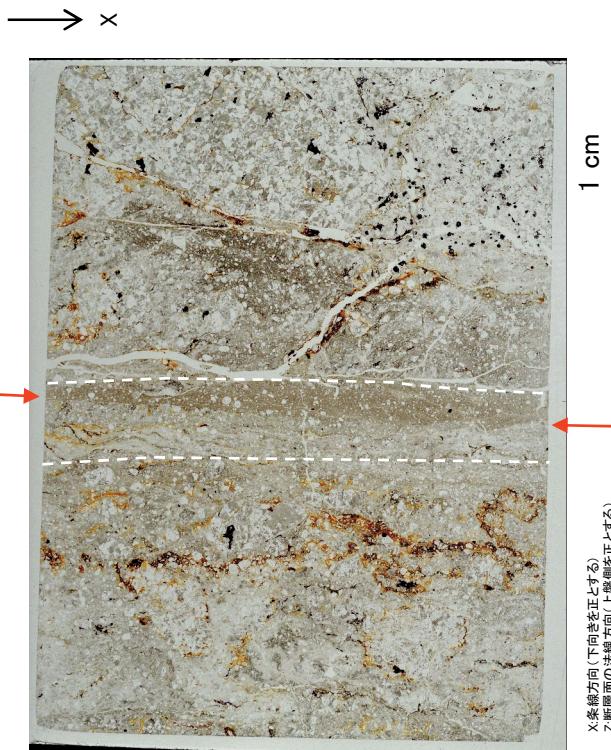
薄片作製位置写真

・薄片は断層面 α 及び細粒化が進んだ範囲を含むように作製した。

X:条縞方向(下向きを正とする)
Z:断層面の法縞方向(上盤側を正とする)

- ・薄片試料は、肉眼観察により認定した断層面 α に沿って最も細粒化した部分を含み、人為的な試料の乱れの無い部分で作製した。

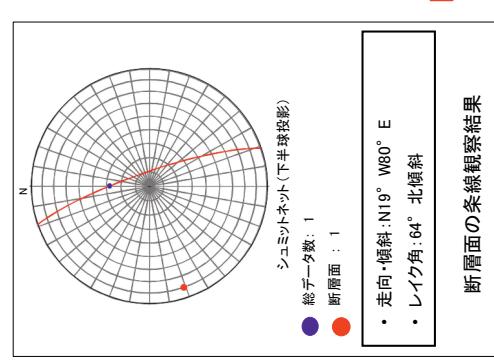
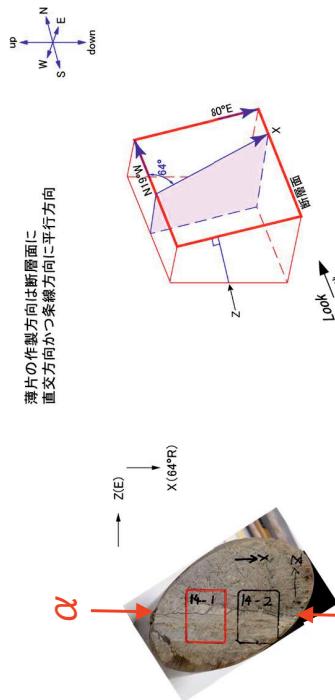
- ・H31-R-1のボーリングコアから採取した薄片試料の観察結果によれば最新活動ゾーンは、右ぞれを伴う逆断層である。
- ・最新活動ゾーンに以下の特徴が認められるところから、カタクレーサイトのみからなる破碎部であると判断した。
- > (カタクレーサイト) 基質を構成する粘土鉱物はない。
- > (カタクレーサイト) 角ばつた岩片が多い。
- > (カタクレーサイト) ジグソーワー状の角礫群が認められる。

※断層面 α は最新活動面

走向・傾斜 N19°W 80°E
X: 条線方向(下向きを正とする)
Z: 断層面の法線方向(上盤側を正とする)

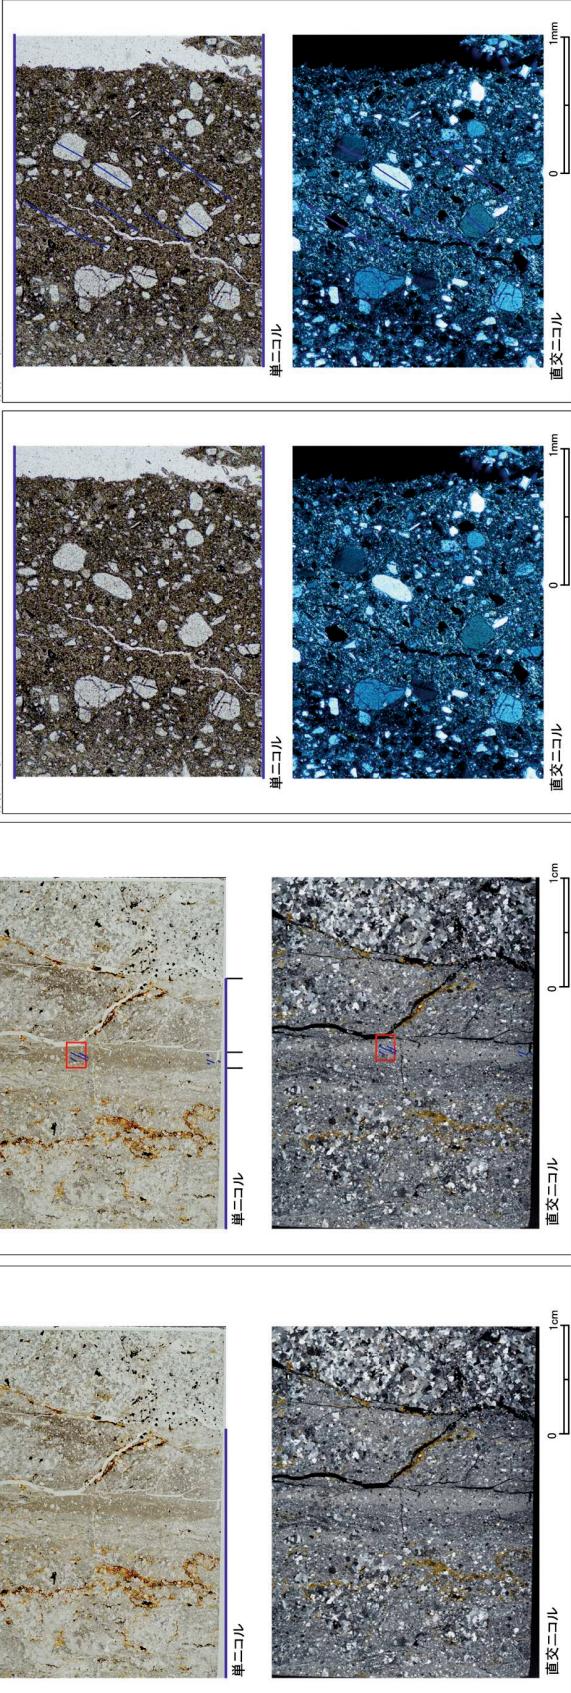
- ・最新活動ゾーンには、以下の特徴が認められる。
- > 基質を構成する粘土鉱物は少ない。(図1)
- > 角ばつた岩片が多い。(図2)

- ・薄片観察では、以下の通り断層ガウジの特徴が認められなかつた。
 - ・基質を構成する粘土鉱物は少ない。
- ・薄片観察では、以下の通りカタクレーサイトの特徴が認められた。
 - ・角ばつた岩片が多い。
 - ・ジグソーラー状の角礫群が認められる。

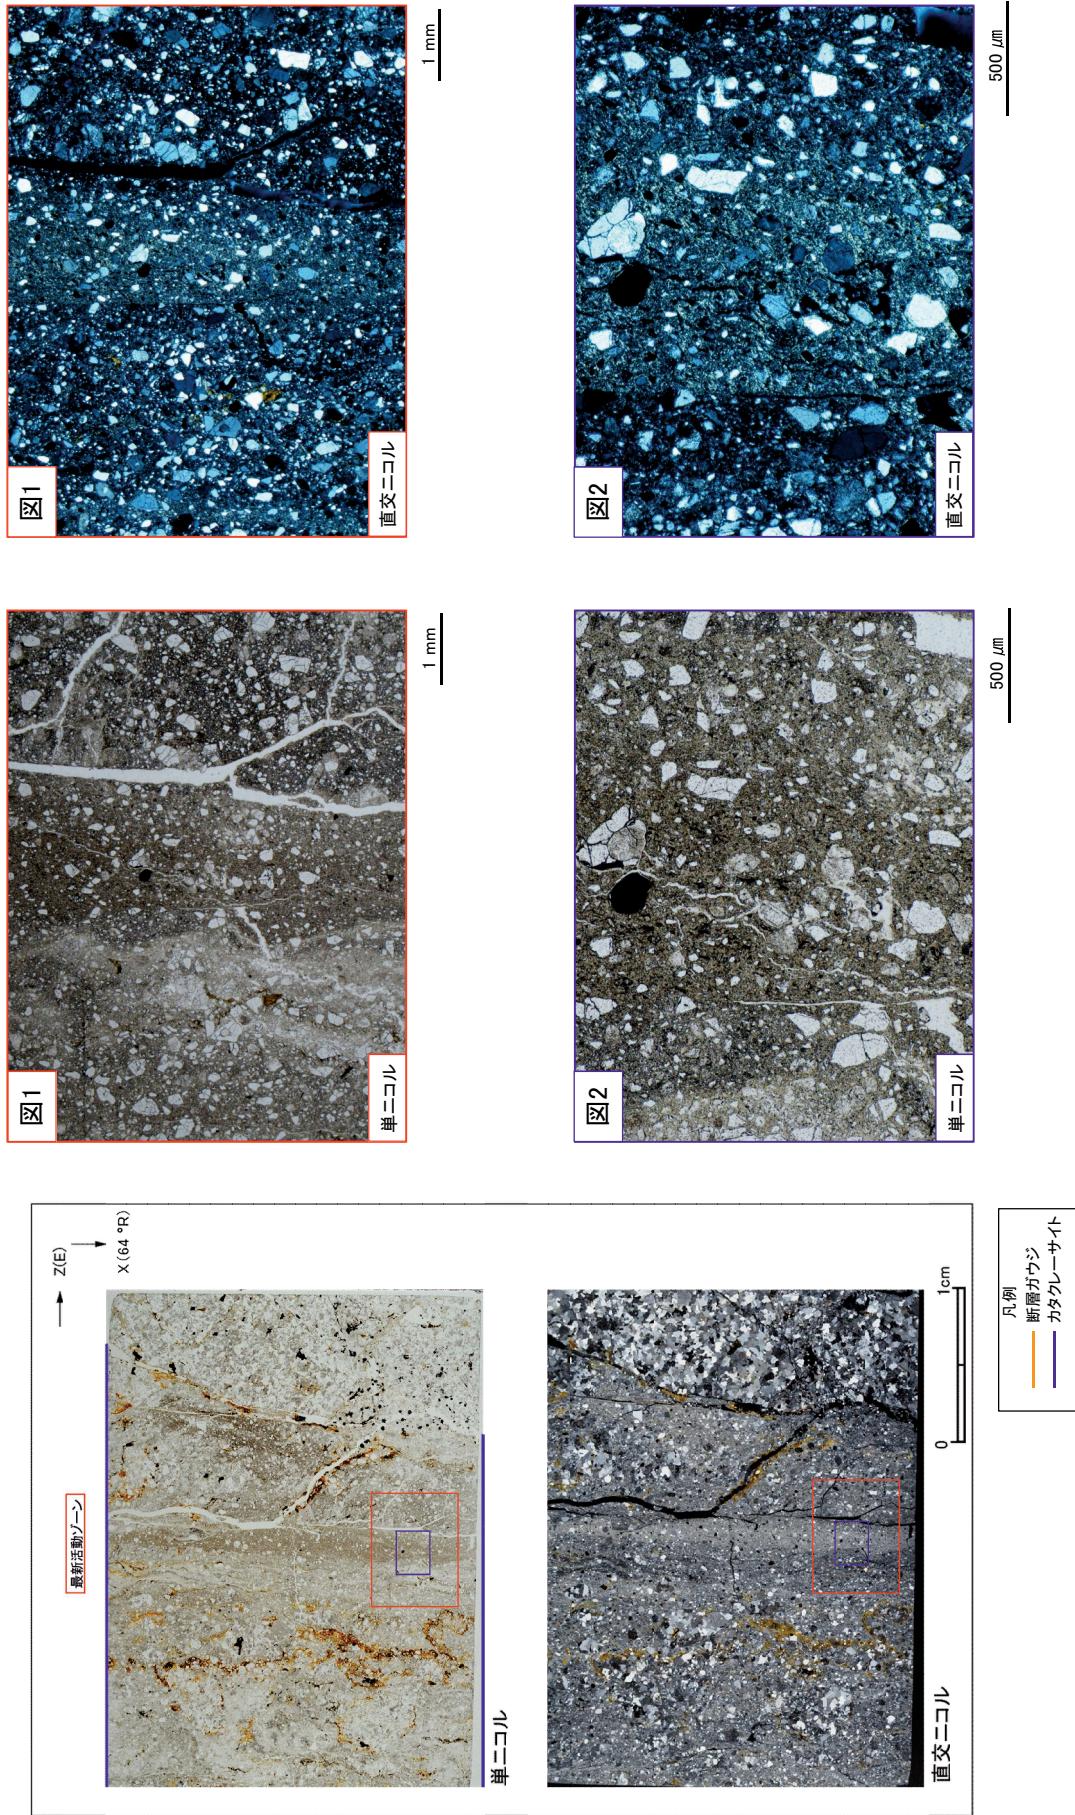
第7.4.4.377図 (4) 破碎部性状 H31-R-1 深度88.30~88.40m (変位センス、薄片観察による断層岩区分 (2/3))

・最新活動ゾーンには、以下の特徴が認められる。
 ▶ ジグソーラー状の角礫群が認められる。(図3)

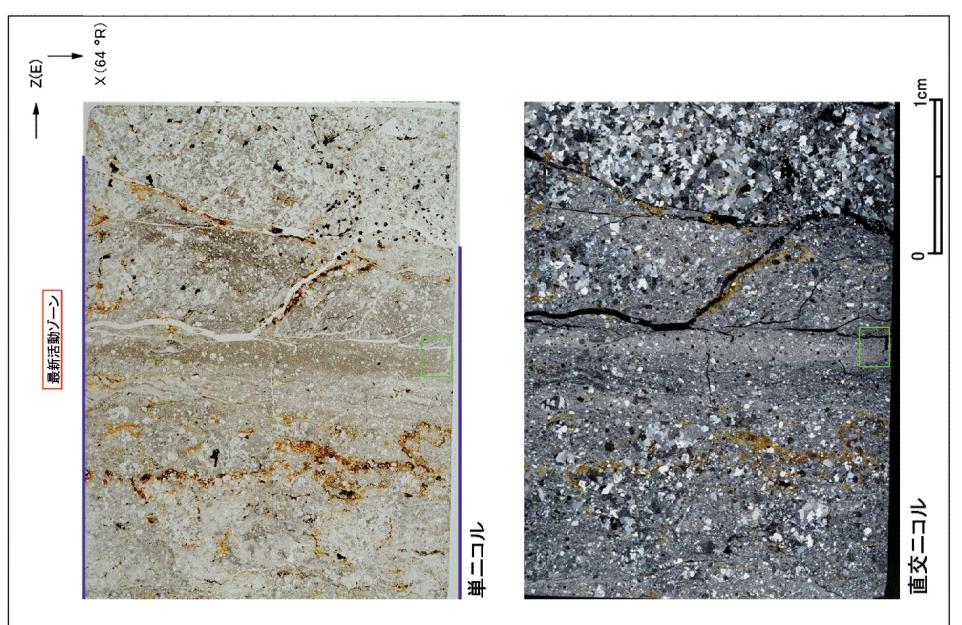
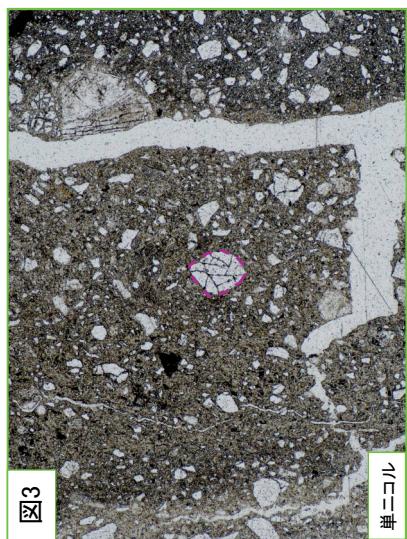
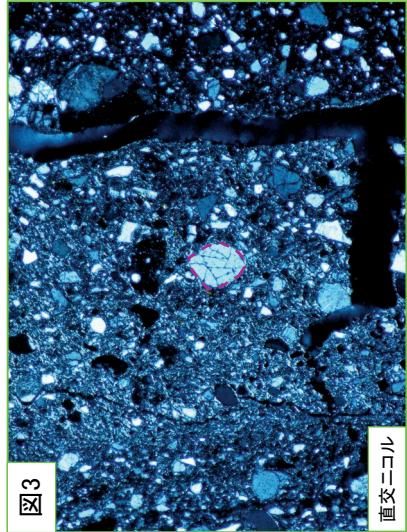
第7.4.4.377図 (5) 破碎部性状 H31-R-1 深度88.30~88.40m (変位センス、薄片観察による断層岩区分(3/3))

破線はジグソーラー状の角礫群の範囲を示す

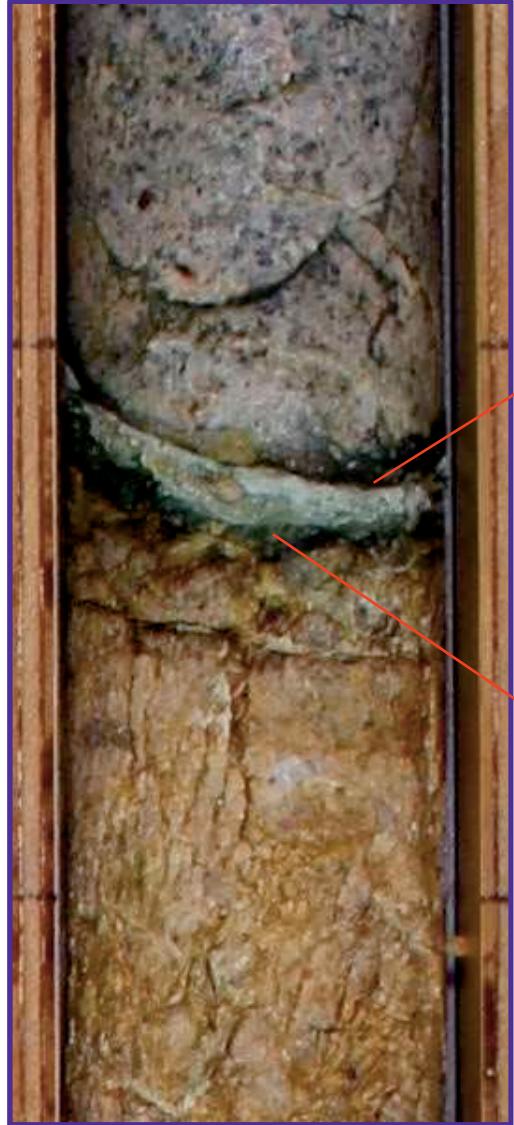
コア写真

● 97.76～97.78m：破碎部
明緑灰色の細礫混じり砂質粘土状
部（Hc-2）。幅9mm程度。軟質。上端
30°で幅1.5mmの軟質な暗緑灰色粘
土を挟む。面は波打つ。下端32°
で直線的な幅0.5mmの軟質な暗緑灰
色粘土を挟む。

青枠部拡大

直線性がやや乏しいが、連続性
が良い暗緑灰色粘土

直線性・直線性が良い暗緑灰色粘土

・深度97.76～97.78mの「細礫混じり砂質粘土状」と記載の箇所については、軟質で、原岩組織が認められる岩片を主体とし基質も細粒化した岩片からなる組織は認められないが、細粒部の連続性及び直線性に乏しい。これらのことから変質した力タクレーサイト中の粘土脈であると判断した。

・一方、上端の深度97.76mの「幅1.5mmの暗緑灰色粘土を挟む」と記載の箇所については、粘土は軟質で、直線性にやや乏しいが、連続性が良好く、原岩組織が認められる岩片を主体とし基質も細粒化した岩片からなる組織も認められない。これらのことから断層ガウジとして扱つた。

・また、下端の深度97.78mの「幅0.5mmの暗緑灰色粘土を挟む」と記載の箇所については、粘土は軟質で、連続性及び直線性が良く、原岩組織が認められる岩片を主体とし基質も細粒化した岩片からなる組織も認められない。これらのことから断層ガウジであると判断した。
