第7.4.4.378図 (2) 破碎部性状 H31-R-1 深度97.76~97.78m (薄片作製位置)

第7.4.4.378図 (3) 破碎部性状 H31-R-1 深度97.76~97.78m (変位センス, 薄片観察による断層岩区分(1/3))

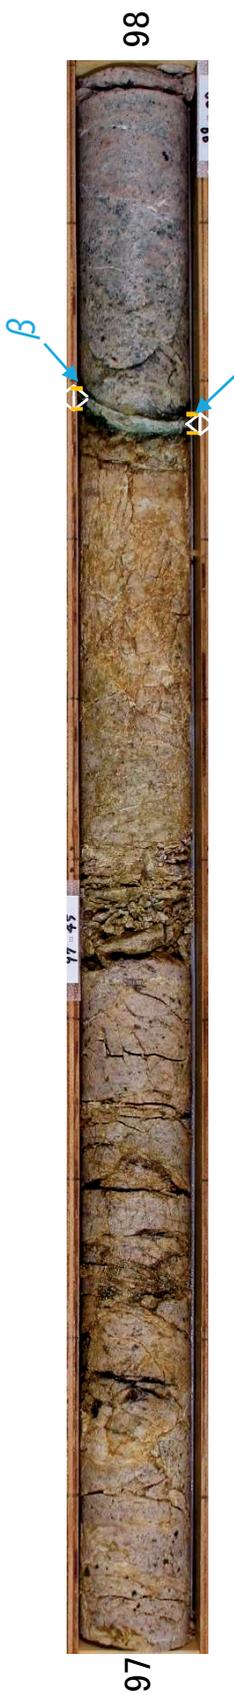
コア写真

・薄片は断層面 β 及び細粒化が進んだ範囲を含むように作製した。

※断層面 β は最新活動面

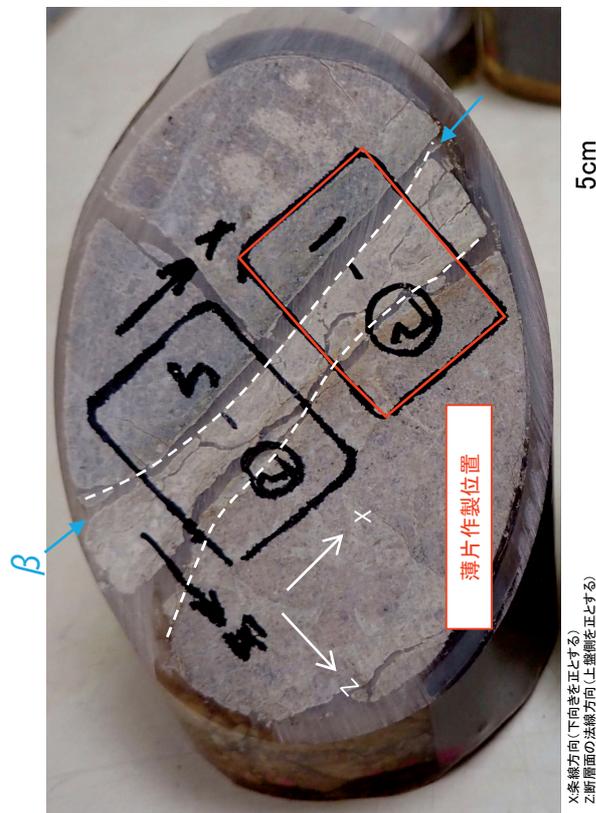
薄片作製位置写真

X:条線方向(下向きを正とする)
Z:断層面の法線方向(上向きを正とする)

- ・ 薄片試料は、肉眼観察により認定した断層面 β に沿って最も細粒化した部分を含み、人為的な試料の乱れの無い部分で作製した。

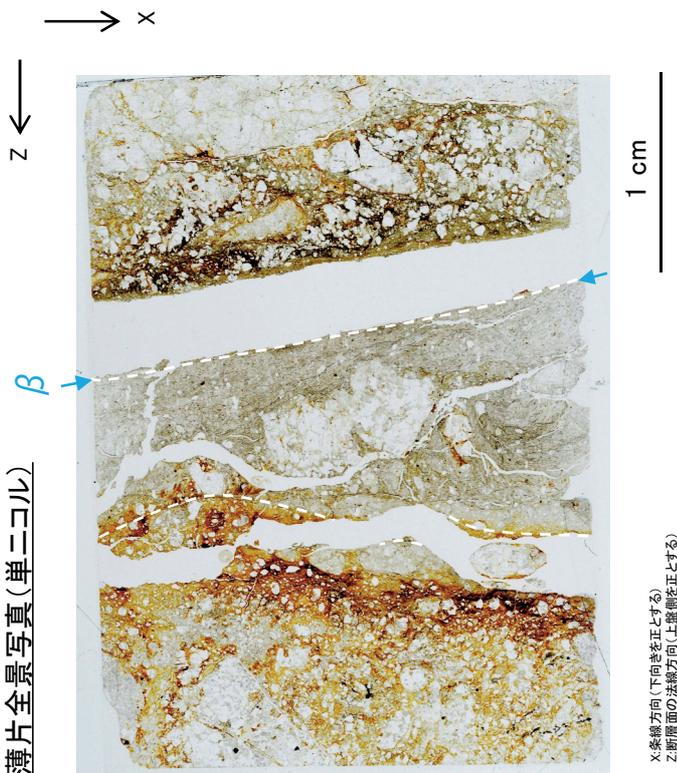
薄片全景写真(単ニコル)

X:条線方向(下向きを正とする)
Z:断層面の法線方向(上向きを正とする)

肉眼観察で相対的に細粒化が進んだ範囲※

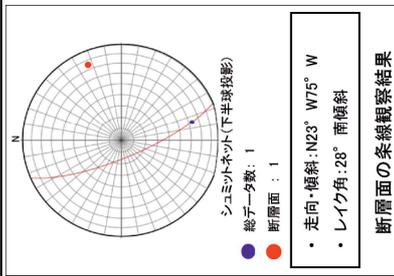
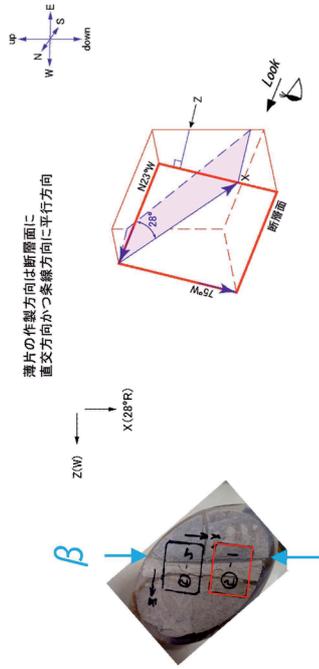
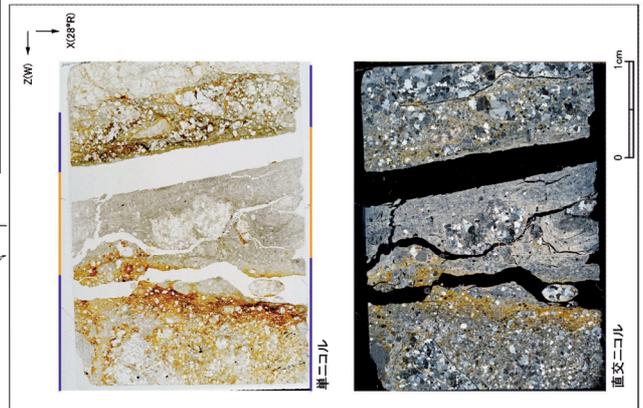
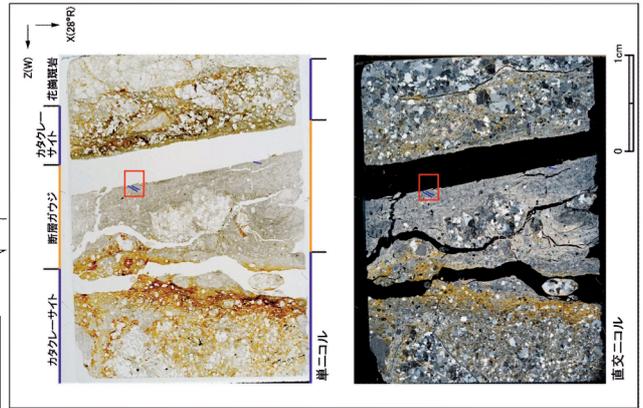
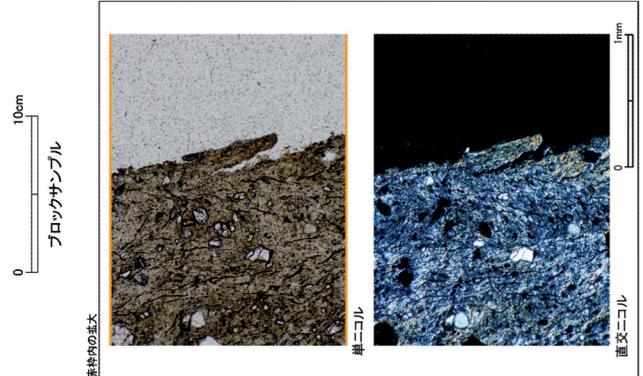
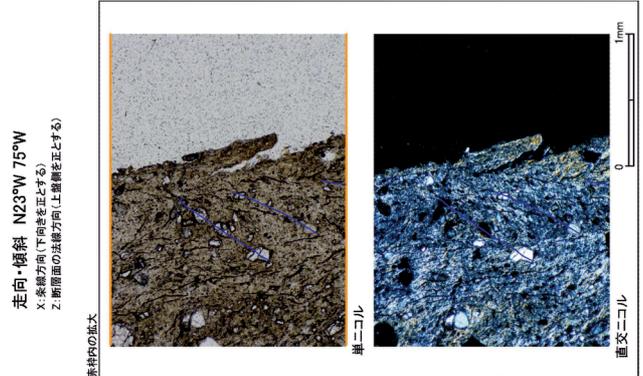
・H31-R-1のボーリングコアから採取した薄片試料の観察結果によれば最新活動ゾーンの変位センスは、左ずれを伴う正断層である。
 ・最新活動ゾーンには、断層ガウジとカタクレーサイトの特徴が認められるが、カタクレーサイトの特徴は、カタクレーサイトに折り込まれたものと考えられることから断層ガウジと判断した。
 ➢ (断層ガウジ) 基質は粘土鉱物を主体とする。
 ➢ (断層ガウジ) 粘土状部の分布は連続的で帯状で直線的である。
 ➢ 岩片は少ない。
 ➢ (断層ガウジ) 丸みを帯びている岩片が多い。
 ➢ (カタクレーサイト) 岩片の粒界を横断する破断面が認められる。
 ➢ (カタクレーサイト) ジグソー状の角礫群が認められる。

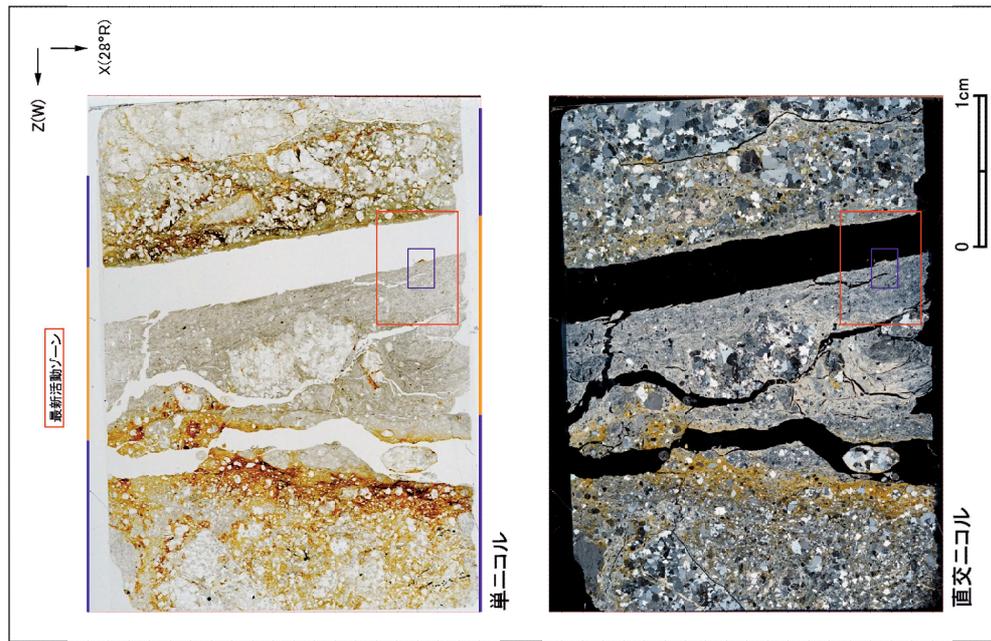
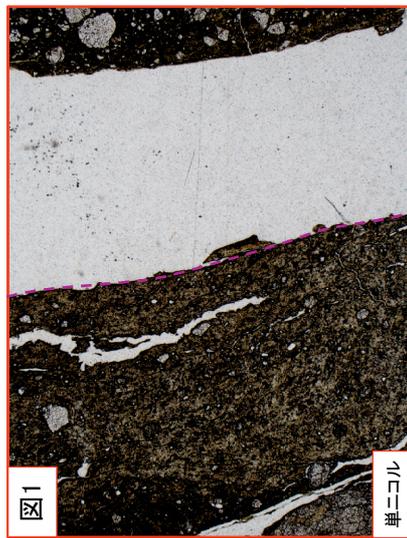
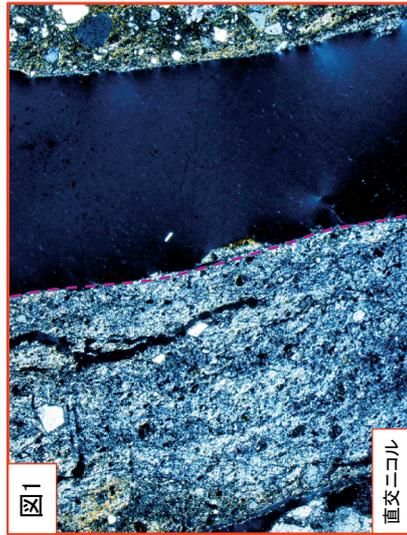
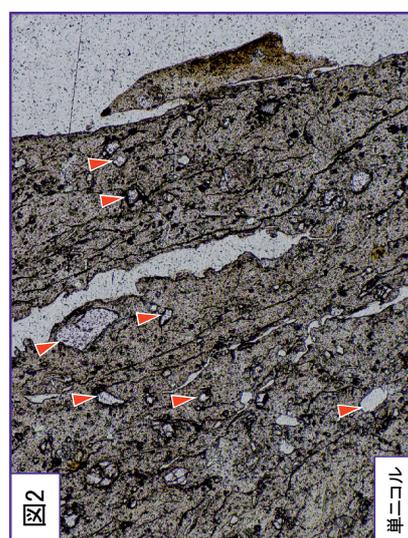
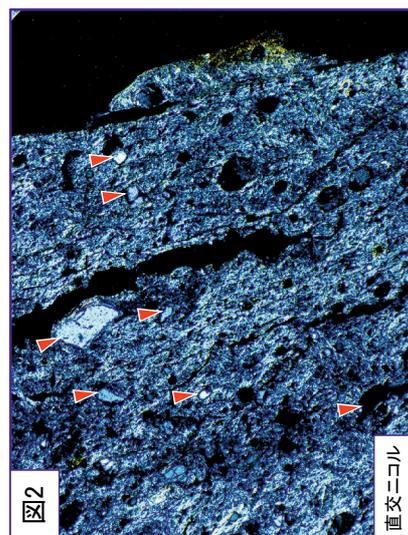
・最新活動ゾーンには、以下の特徴が認められる。
 ▶ 基質は粘土鉱物を主体とする。(図1, 2)
 ▶ 粘土状部の分布は連続的で帯状で直線的である。(図1)
 ▶ 岩片は少ない。(図2)
 ▶ 丸みを帯びている岩片が多い。(図2)

破線は粘土状部の分布範囲を示す

赤三角は主な岩片を示す

- ・ 薄片観察では、以下の通り断層ガウジの特徴が認められた。
 - ・ 基質は粘土鉱物を主体とする。
 - ・ 粘土状部の分布は連続的で帯状で直線的である。
 - ・ 丸みを帯びている岩片が多い。
- ・ 薄片観察では、以下の通りカタクレーサイトの特徴が認められた。
 - ・ 岩片の粒界を横断する破断面が認められる。
 - ・ ジグソー状の角礫群が認められる。

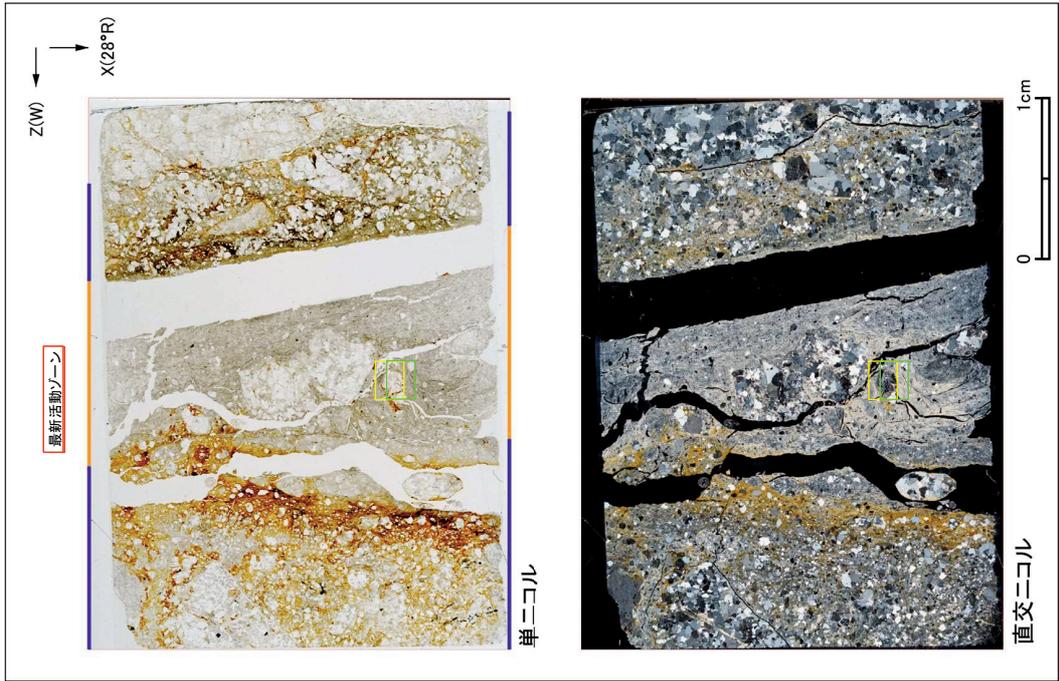
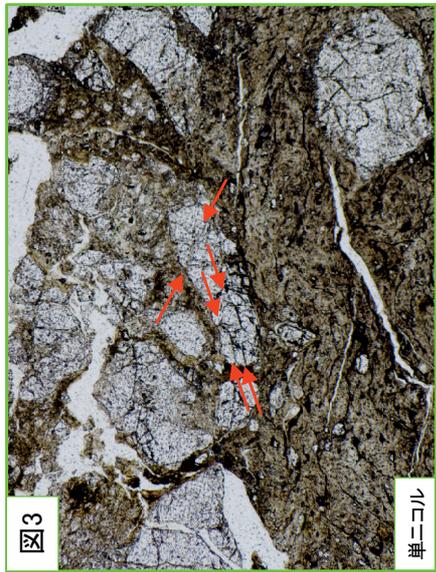
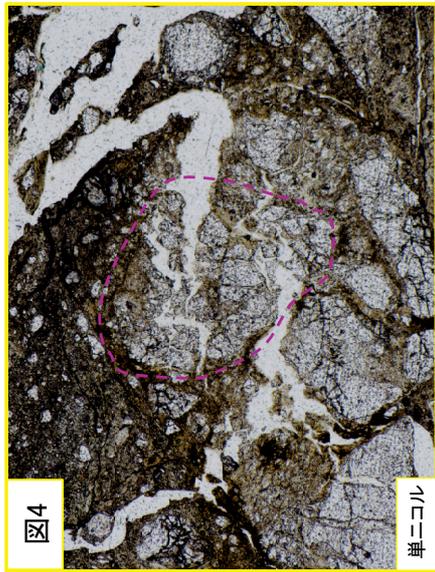
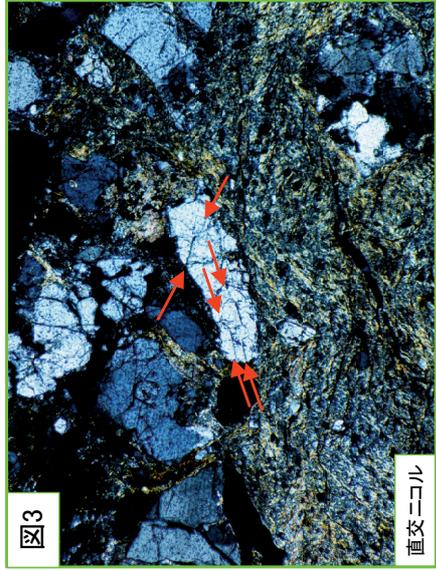
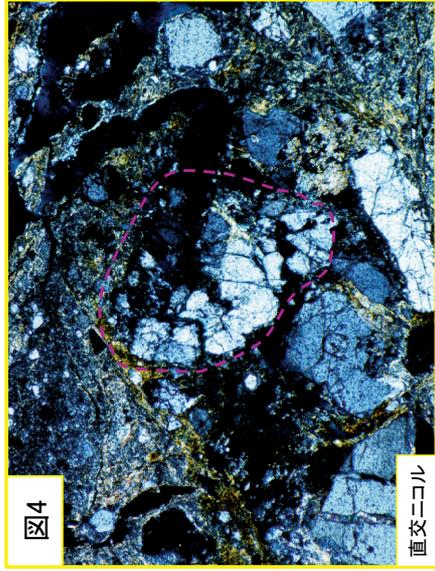
- ・最新活動ゾーンには、以下の特徴が認められる。
- カタクレーサイトのフラグメントの取り込みが認められる。(図3, 4)
- 岩片の粒界を横断する破断面が認められる。(図3)
- ジグソー状の角礫群が認められる。(図4)

赤矢印は岩片の粒界を横断する破断面を示す

破線はジグソー状の角礫群の範囲を示す

以上より、最新活動ゾーンには、断層ガウジとカタクレーサイトの特徴が認められるが、カタクレーサイトの特徴がみられる範囲は局所的で、カタクレーサイトが断層ガウジに取り込まれたものと考えられることから断層ガウジと判断した。

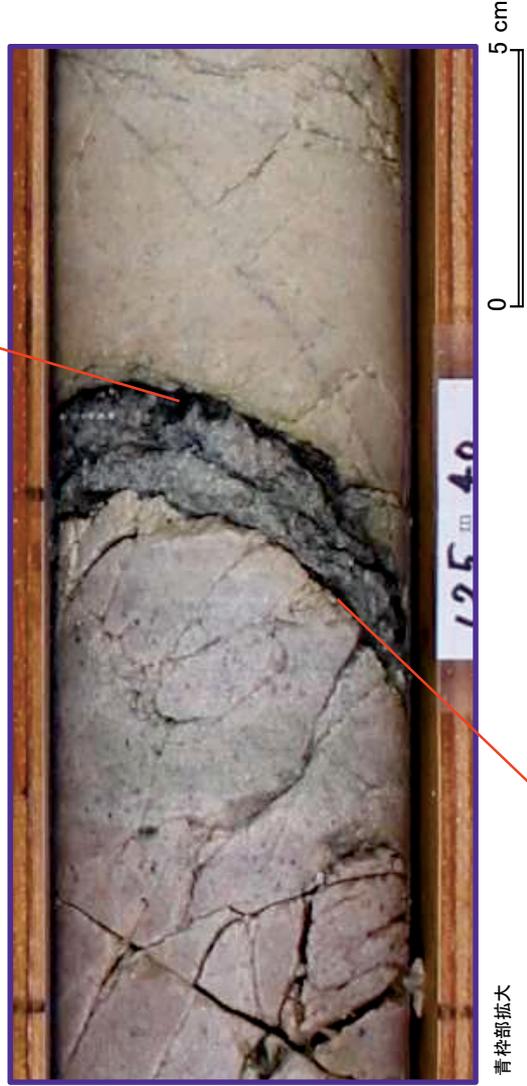
コア写真

● 124.39～124.42m：破砕部
 暗緑灰色の粘土・砂質角礫状部 (Hb)。やや硬質。幅21mm。上端43°でやや軟質なフィルム状の暗緑灰～緑黑色粘土 (Hc-1) を挟む。下端47°で凹凸し、やや硬質な幅1～3mmの暗緑灰色シルトを挟む。

暗緑灰色シルトは凹凸している

連続性・直線性が良い暗緑灰～緑黑色粘土

・深度124.39～124.42mの「粘土・砂質角礫状」と記載の箇所については、やや硬質であるが、含まれる細粒部は局所的に分布し、連続性及び直線性に乏しく、原岩組織が認められる岩片を主体とし基質も細粒化した岩片からなる組織の有無を把握できなかったが、やや軟質で、連続性及び直線性は良い。これらのことから断層ガウジとして扱うこととした。

・一方、上端の深度124.39mにはフィルム状の粘土が挟在しており、幅が狭いため、原岩組織が認められる岩片を主体とし基質も細粒化した岩片からなる組織の有無を把握できなかったが、やや軟質で、連続性及び直線性は良い。これらのことから断層ガウジとして扱うこととした。

・また、下端の深度124.42mにはシルトが挟在しており、やや硬質で、原岩組織が認められる岩片を主体とし基質も細粒化した岩片からなる組織は認められないが、シルトは凹凸している。これらのことから変質したカタクレーサーサイト中の細粒脈であると判断した。
