(総合評価)

当該破砕部については、以下の理由から断層ガウジであると評価した。

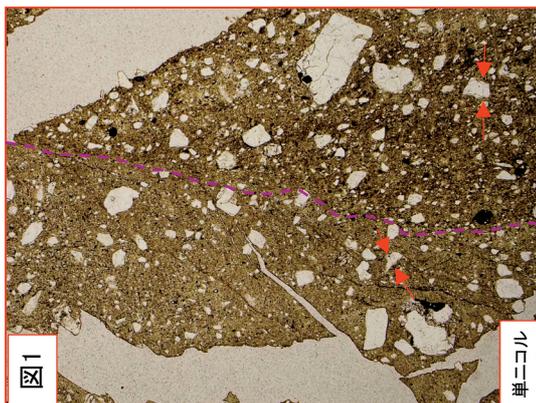
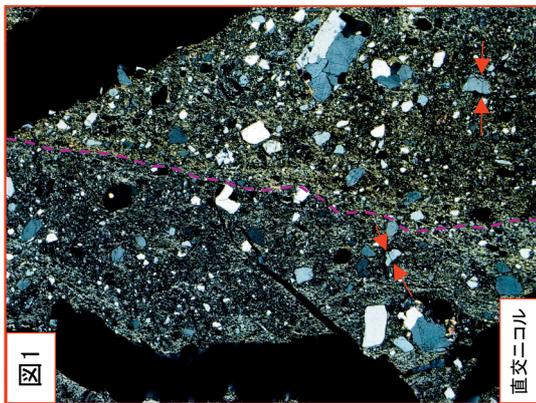
- 最新活動ゾーンには、以下の特徴が認められる。
 - せん断構造に伴う粘土鉱物の定向配列が認められる。(図2)
 - 基質は粘土鉱物を主体とする。(図1)
 - 粘土状部の分布は帯状で直線的である。(図1)
 - 岩片は少ない。(図1)
 - 丸みを帯びている岩片が多い。(図2)
 - 岩片の粒界を横断する破断面が認められる。(図1)

破線は帯状で直線的な範囲を示す
赤矢印は岩片の粒界を横断する破断面を示す

- 薄片観察では、以下の通り断層ガウジの特徴が認められた。
 - セン断構造に伴う粘土鉱物の定向配列が認められる。
 - 基質は粘土鉱物を主体とする。
 - 粘土状部の分布は帯状で直線的である。
 - 岩片は少ない。
 - 丸みを帯びている岩片が多い。
- 薄片観察では、以下の通りカタクレーサーサイトの特徴が認められた。
 - 岩片の粒界を横断する破断面が認められる。

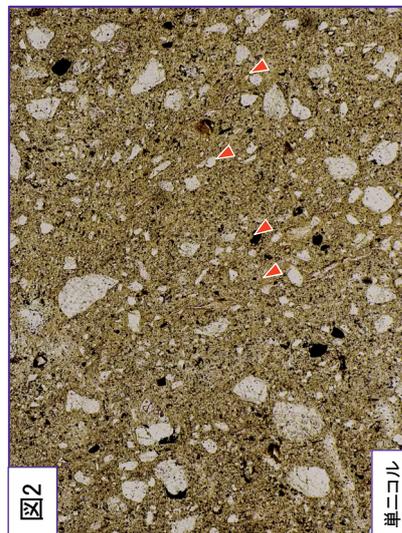
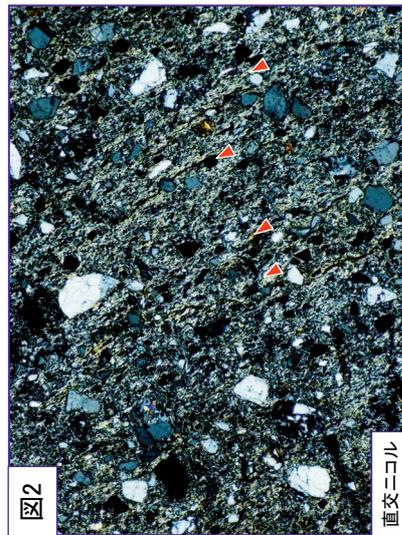
赤三角の方向は粘土鉱物の配列方向を示す

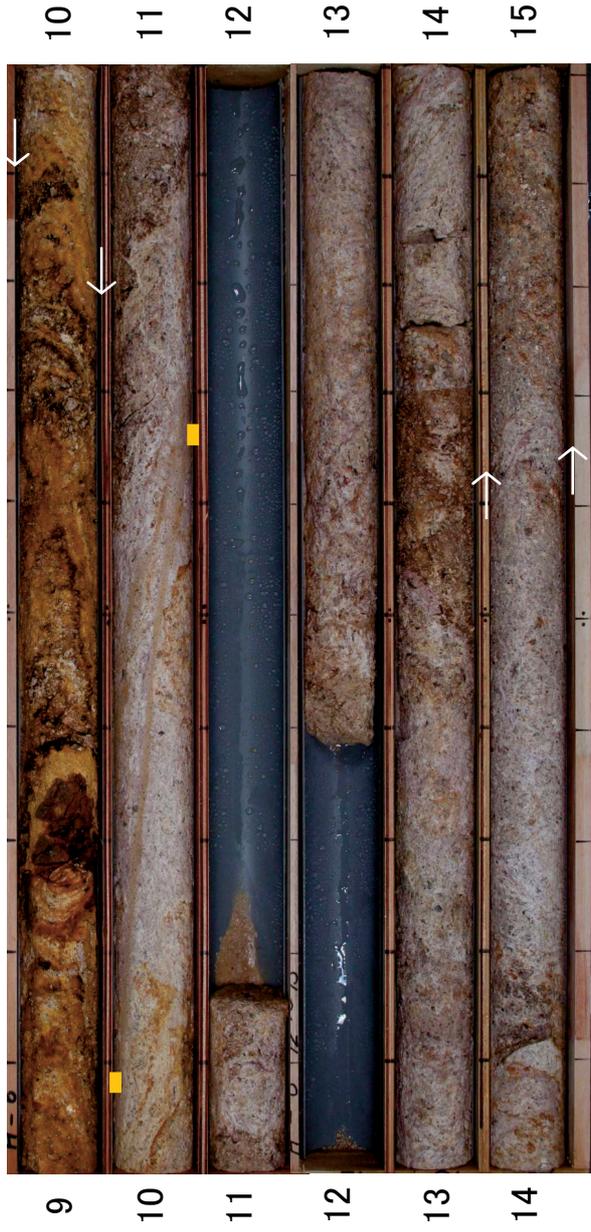
コア写真

・深度9.92～10.04mの「粘土混じり礫状破砕部(Hj)」と記載の箇所については、やや硬質で、含まれる細粒部は局所的に分布し、連続性及び直線性に乏しく、原岩組織が認められる岩片からなる組織も認められる。これらことから変質したカタクレーサイトであると判断した。

・深度10.04～10.50mの「粘土・礫混じり砂状破砕部(Hb)」と記載の箇所については、やや軟質であるが、含まれる細粒部は網目状に分布し、連続性及び直線性に乏しく、原岩組織が認められる岩片を主体とし基質も細粒化した岩片からなる組織も認められる。これらことから変質したカタクレーサイトであると判断した。

- 9.92～14.69m: 破砕部 (K断面)
- 9.92～10.04m: 粘土混じり礫状破砕部 (Hj)
上盤76°、下盤69°。上盤、下盤とも比較的明瞭。上端は直線状をなし、下端側は湾曲する。明赤灰色を呈する。幅4～5cm程度。
- 10.04～10.50m: 粘土・礫混じり砂状破砕部 (Hb)
上端86°、下端86°。灰赤色の細脈がみられ、原岩の組織は不明瞭である。一部に花崗斑岩岩片(くさり礫)がみられる。明赤灰色を呈する。幅10cm程度。
- 10.50～10.50m: (細)砂混じり粘土状破砕部 (Hc-2)
傾斜86°。ほぼ直線状に連続する。にぶい黄色を呈する。幅6～7mm程度。
- 10.50～10.66m: 礫質粘土状破砕部 (Hb)
上端86°、下端72°(不明瞭)。灰赤色の細粒分からなる細脈を伴う。明赤灰色を呈する。幅3cm程度。
- 10.66～14.69m: 粘土混じり礫状破砕部 (Hj)
上端72°(不明瞭)、下端69°(ほぼ直線をなす)。不規則に灰白色の粘土脈を伴い、原岩の組織が一部不明瞭となる。数本のせん断面を伴う。灰黄褐色、浅黄橙～灰白色を呈する。幅1.30～1.40m程度(推定)。
- 11.15～12.40m: コア流出
- 13.93～14.00m: せん断面(粘土・礫混じり砂状破砕部(Hb)相当)
- 上端55°、下端54°。せん断面と調和的に灰白色粘土脈が連続する。幅40mm程度。
- 14.12m: せん断面
傾斜41°で、シャープであるが湾曲する。上端側に灰白色粘土に富む部分のみみられる。
- 14.67m: せん断面
傾斜69°。せん断面に幅2～3mmの灰赤色粘土がみられる。上・下端には灰白色粘土が不規則にみられる。

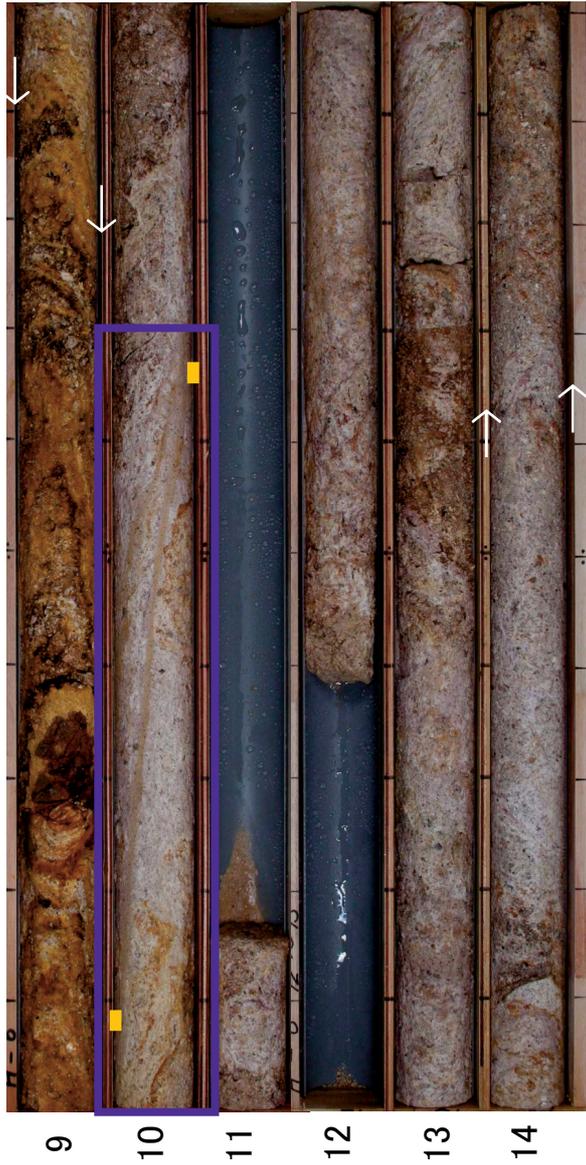
コア写真

・深度10.50mの「(細)砂混じり粘土状破碎部(Hc-2)」と記載の箇所については、軟質で、細粒部の連続性及び直線性が良く、原岩組織が認められる岩片を主体とし基質も細粒化された岩片からなる組織も認められない。これらのことから断層ガウジであると判断した。

・深度10.50～10.66mの「礫質粘土状破碎部(Hb)」と記載の箇所については、やや軟質であるが、含まれる細粒部は網目状に分布し、連続性及び直線性に乏しく、原岩組織が認められる岩片を主体とし基質も細粒化された岩片からなる組織も認められる。これらのことから変質したカタクレーサイトであると判断した。

●9.92～14.69m: 破碎部 (K断層)
 9.92～10.04m: 粘土混じり礫状破碎部(Hi)
 上盤76°、下盤69°。上盤、下盤とも比較的明瞭。上端は直線状をなし、下端側は湾曲する。明赤灰色を呈する。幅4～5cm程度。
 10.04～10.50m: 粘土・礫混じり砂状破碎部(Hb)
 上端69°、下端86°。灰赤色の細脈がみられ、原岩の組織は不明瞭である。一部に花崗斑岩岩片(くさり礫)がみられる。明赤灰色を呈する。幅10cm程度。
 10.50～10.50m: (細)砂混じり粘土状破碎部(Hc-2)
 傾斜86°。ほぼ直線状に連続する。にぶい黄色を呈する。幅6～7mm程度。
 10.50～10.66m: 礫質粘土状破碎部(Hb)
 上端86°、下端72°(不明瞭)。灰赤色の細粒分からなる細脈を伴う。明赤灰色を呈する。幅3cm程度。
 10.66～14.69m: 粘土混じり礫状破碎部(Hi)
 上端72°(不明瞭)、下端69°(ほぼ直線をなす)。不規則に灰白色の粘土脈を伴い、原岩の組織が一部不明瞭となる。数条のせん断面を伴う。灰黄褐色、浅黄褐色～灰白色を呈する。幅1.30～1.40m程度(推定)。
 11.15～12.40m: コア流出
 13.93～14.00m: せん断面(粘土・礫混じり砂状破碎部(Hb)相当)
 上端55°、下端54°。せん断面と調和的に灰白色粘土脈が連続する。幅40mm程度。
 14.12m: せん断面
 傾斜41°で、シャープであるが湾曲する。上端側に灰白色粘土に富む部分のみられる。
 14.67m: せん断面
 傾斜69°。せん断面に幅2～3mmの灰赤色粘土がみられる。上下端には灰白色粘土が不規則にみられる。

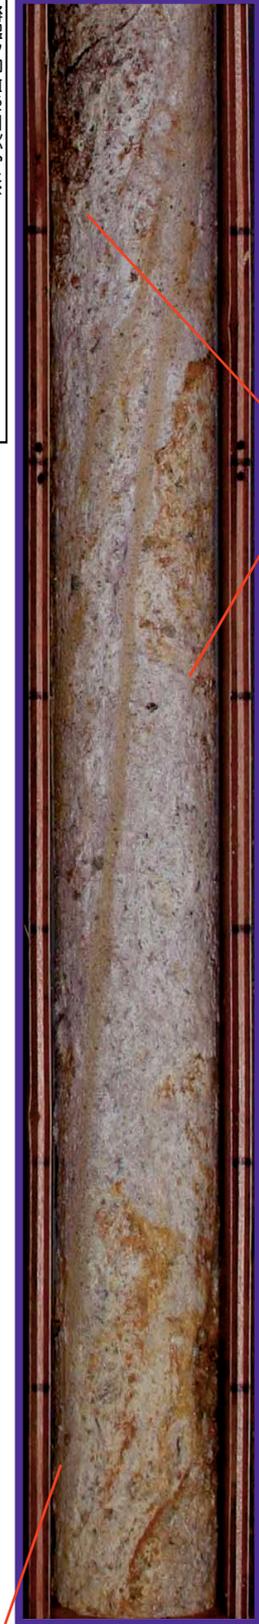
深度10.50mの粘土

青枠部拡大

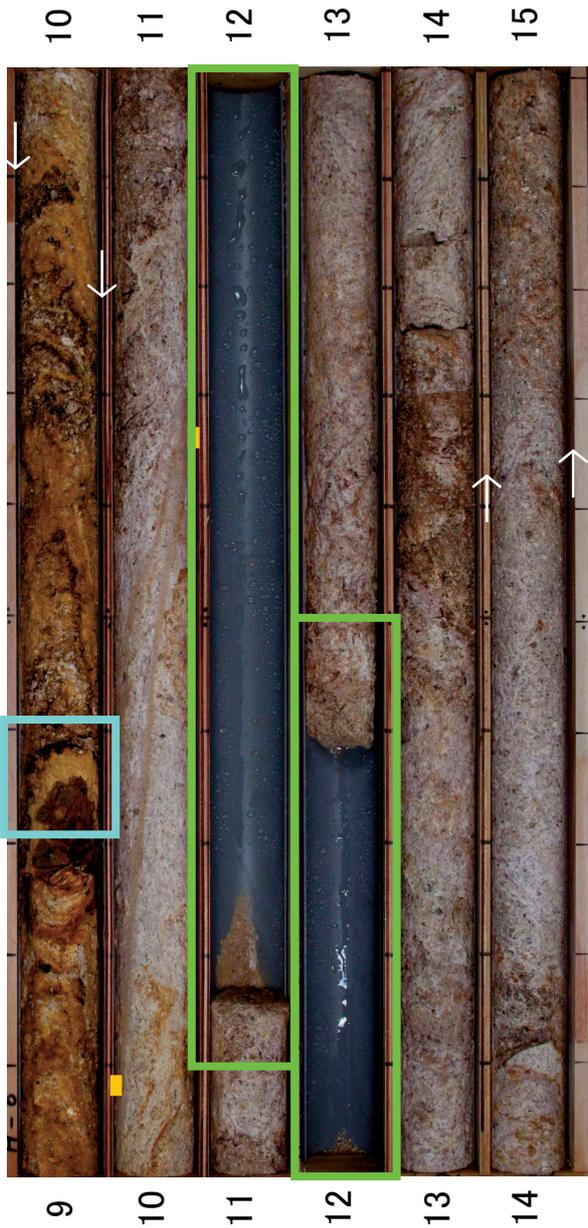
コア写真

・深度10.66～14.69mの「粘土混じり礫状破砕部(Hj)」と記載の箇所については、やや硬質～やや軟質であるが、含まれる細粒部は網目状に分布し、連続性及び直線性に乏しく、原岩組織が認められる岩片を主体とし基質も細粒化した岩片からなる組織も認められる。これらのことから変質したカタクレーサイトであると判断した。

● 9.92～14.69m: 破砕部 (K断面)
 9.92～10.04m: 粘土混じり礫状破砕部 (Hi)
 上盤76°、下盤69°。上盤、下盤とも比較的明瞭。上端は直線状をなし、下端側は湾曲する。明赤灰色を呈する。幅4～5cm程度。
 10.04～10.50m: 粘土・礫混じり砂状破砕部 (Hb)
 上端86°、下端86°。灰赤色の細脈がみられ、原岩の組織は不明瞭である。一部に花崗斑岩岩片(くさり礫)がみられる。明赤灰色を呈する。幅10cm程度。
 10.50～10.50m: (細)砂混じり粘土状破砕部 (Hc-2)
 傾斜86°。ほぼ直線状に連続する。にぶい黄色を呈する。幅6～7mm程度。
 10.50～10.66m: 礫質粘土状破砕部 (Hb)
 上端86°、下端72°(不明瞭)。灰赤色の細粒分からなる細脈を伴う。明赤灰色を呈する。幅3cm程度。
 10.66～14.69m: 粘土混じり礫状破砕部 (Hj)
 上端72°(不規則)、下端69°(ほぼ直線をなす)。不規則に灰白色の粘土脈を伴い、原岩の組織が一部不明瞭となる。数条のせん断面を伴う。灰黄褐色、浅黄褐色～灰白色を呈する。幅1.30～1.40m程度(推定)。
 11.15～12.40m: コア流出
 13.99～14.00m: せん断面(粘土・礫混じり砂状破砕部(Hb)相当)
 上端55°、下端54°。せん断面と調和的に灰白色粘土脈が連続する。幅40mm程度。
 14.12m: せん断面
 傾斜41°で、シャープであるが湾曲する。上端側に灰白色粘土に富む部分が見られる。
 14.67m: せん断面
 傾斜69°。せん断面に幅2～3mmの灰赤色粘土がみられる。上下端には灰白色粘土が不規則にみられる。

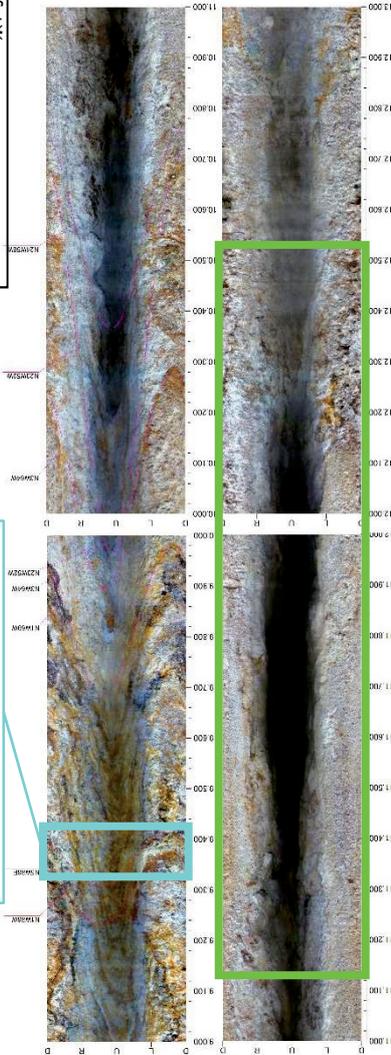
BHTV展開画像

・なお、深度11.15～12.40mのコア欠如区間については、当該区間付近のBHTV孔壁展開画像には、連続的かつ直線的な細粒部は認められない。

・深度9.35～9.39mの浅黄橙色部
 コアとBHTV展開画像の深度は約
 3cmずれている

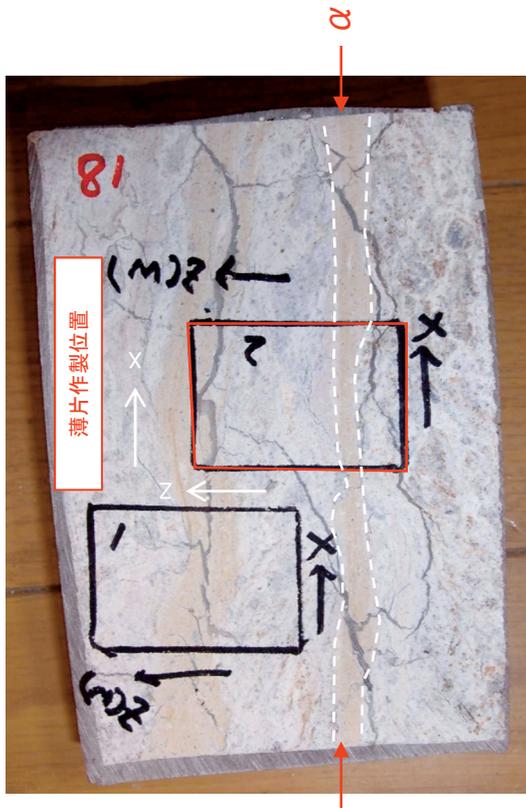
薄片作製位置写真

・薄片は断層面 α 及び細粒化が進んだ範囲を含むように作製した。

※断層面 α は最新活動面

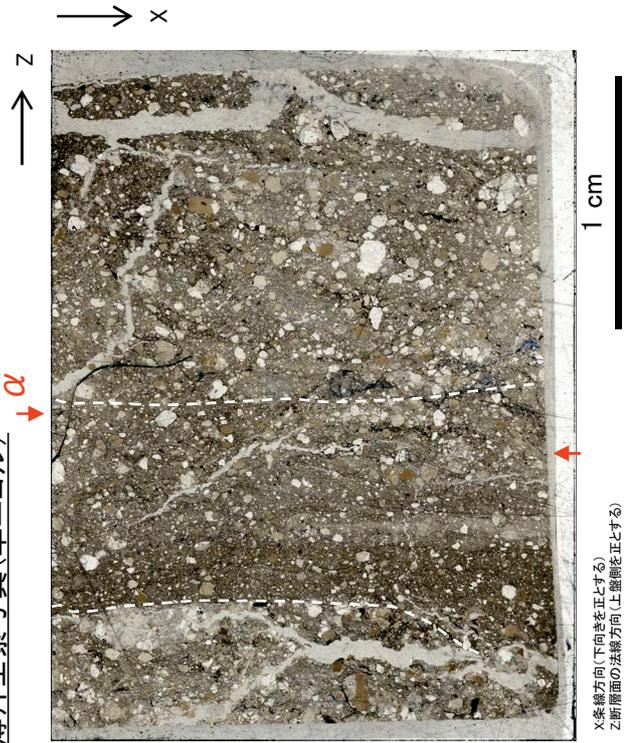
薄片全景写真(単ニコル)

X:条線方向(下向きを正とする)
 Z:断層面の法線方向(上向きを正とする)
