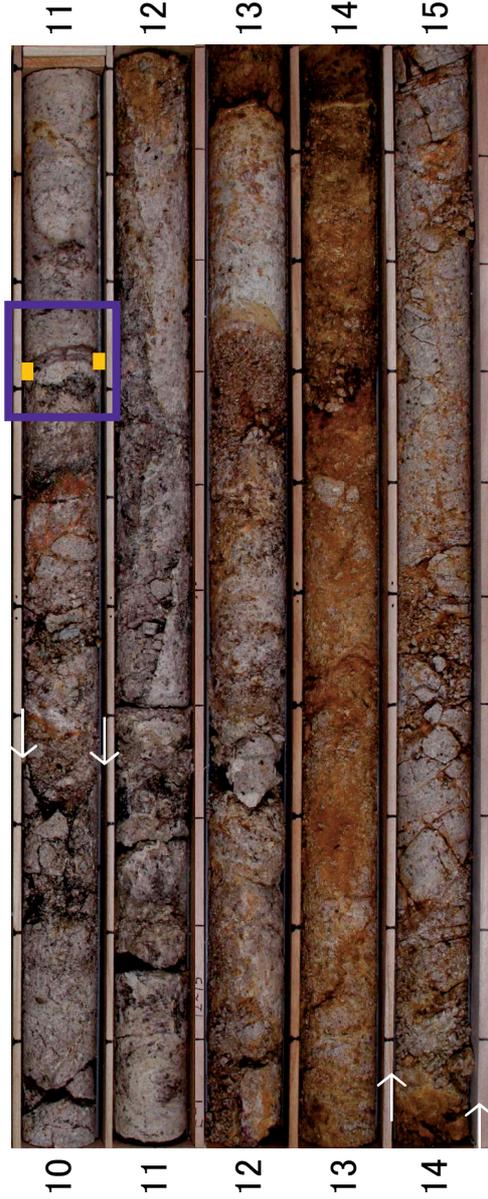
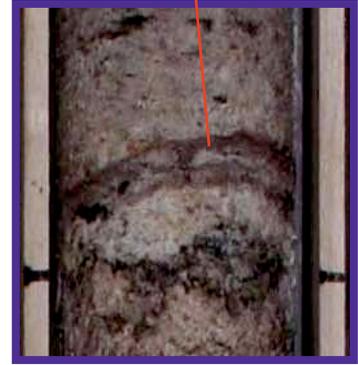
コア写真

・深度10.72～10.74mの「砂混じり粘土状破砕部(Hc-2)」と記載の箇所については、軟質で、細粒部の連続性及び直線性が良く、原岩組織が認められる岩片を主体とし基質も細粒化した岩片からなる組織も認められない。これらことから断層ガウジであると判断した。

- 10.31～14.05m:破砕部(K断層)
10.31～10.57m:粘土混じり礫状破砕部(Hj)
上端45°、下端40°、いずれも不明瞭。明褐色を呈する。幅20cm程度。
10.57～10.72m:礫質粘土状破砕部(Hb)
上端40°、下端18°。灰黄褐色を呈する。幅10～15cm程度。
10.72～10.74m:砂混じり粘土状破砕部(Hc-2)
上端18°、下端18°。灰黄褐色を呈する。幅15～20mm程度。
10.74～11.45m:礫質粘土状破砕部(Hb)
上端18°、下端74°。灰黄色を呈する。幅50cm程度。
11.45～12.74m:粘土混じり礫状破砕部(Hj)
上端74°、下端18°。明褐色～灰褐色を呈する。幅80cm(推定)。
12.74～12.76m:砂混じり粘土状破砕部(Hc-2)
にぶい黄褐色を呈する。幅5～15mm。
12.76～12.94m:礫質粘土状破砕部(Hb)
上端18°、下端22°。主として変質作用によって岩盤が劣化し、灰白色を呈する粘土を主体とする基盤となる。灰褐色を呈する。幅20cm程度。
12.94～14.05m:粘土混じり礫状破砕部(Hj)
上端22°、下端26°。上下位に比べて酸化汚染を強く受け、褐色化がみられる。初生的な割れ目の大半は消滅する。岩芯まで岩盤が劣化し軟質(硬さE)となる。橙色を呈する。幅100cm程度。
13.94m:粘土状破砕部(Hc-1)
傾斜22°で湾曲する。軟質である。黄色を呈する。幅4mm。

深度10.72～10.74mの連続性及び直線性が良い砂混じり粘土

青枠部拡大

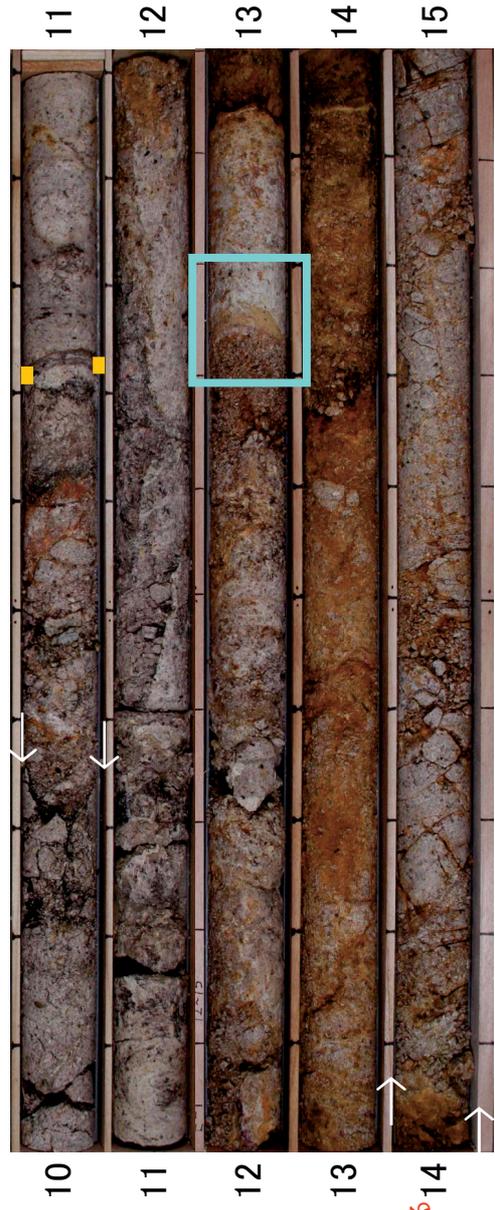
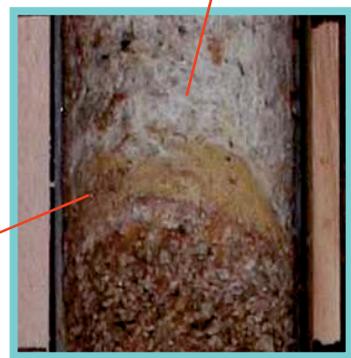
コア写真

・深度10.74～11.45mの「礫質粘土状破砕部(Hb)」と記載の箇所については、やや軟質であるが、含まれる細粒部は網目状に分布し、連続性及び直線性に乏しく、原岩組織が認められる岩片からなる組織も認められる。これらことから変質したカタクレーサイトであると判断した。
 ・深度11.45～12.74mの「粘土混じり礫状破砕部(Hj)」と記載の箇所については、やや軟質であるが、含まれる細粒部は網目状に分布し、連続性及び直線性に乏しく、原岩組織が認められる岩片からなる組織も認められる。これらことから変質したカタクレーサイトであると判断した。
 ・深度12.74～12.76mの「砂混じり粘土状破砕部(Hc-2)」と記載の箇所については、やや軟質で、原岩組織が認められる岩片を主体とし、基質も細粒化した岩片からなる組織も認められる。これらことから変質したカタクレーサイトであると判断した。含まれる細粒部は、変質したカタクレーサイト中の粘土脈である。

- 10.31～14.05m:破砕部(K断層)
 10.31～10.57m:粘土混じり礫状破砕部(Hj)
 上端45°、下端40°、いずれも不明瞭。明褐色を呈する。幅20cm程度。
 10.57～10.72m:礫質粘土状破砕部(Hb)
 上端40°、下端18°。灰黄褐色を呈する。幅10～15cm程度。
 10.72～10.74m:砂混じり粘土状破砕部(Hc-2)
 上端18°、下端18°。灰黄褐色を呈する。幅15～20mm程度。
 10.74～11.45m:礫質粘土状破砕部(Hb)
 上端18°、下端74°。灰黄色を呈する。幅50cm程度。
 11.45～12.74m:粘土混じり礫状破砕部(Hj)
 上端74°、下端18°。明褐色～灰褐色を呈する。幅80cm(推定)。
 12.74～12.76m:砂混じり粘土状破砕部(Hc-2)
 にぶい黄橙色を呈する。幅5～15mm。
 12.76～12.94m:礫質粘土状破砕部(Hb)
 上端18°、下端22°。主として変質作用によって岩盤が劣化し、灰白色を呈する粘土を主体とする基盤となる。灰褐色を呈する。幅20cm程度。
 12.94～14.05m:粘土混じり礫状破砕部(Hj)
 上端22°、下端26°。上下位に比べて酸化汚染を強く受け、褐色化がみられる。初生的な割れ目の大半は消滅する。岩芯まで岩盤が劣化し軟質(硬さE)となる。橙色を呈する。幅100cm程度。
 13.94m:粘土状破砕部(Hc-1)
 傾斜22°で湾曲する。軟質である。黄色を呈する。幅4mm。

幅が膨縮する砂混じり粘土

水色 砂部拡大

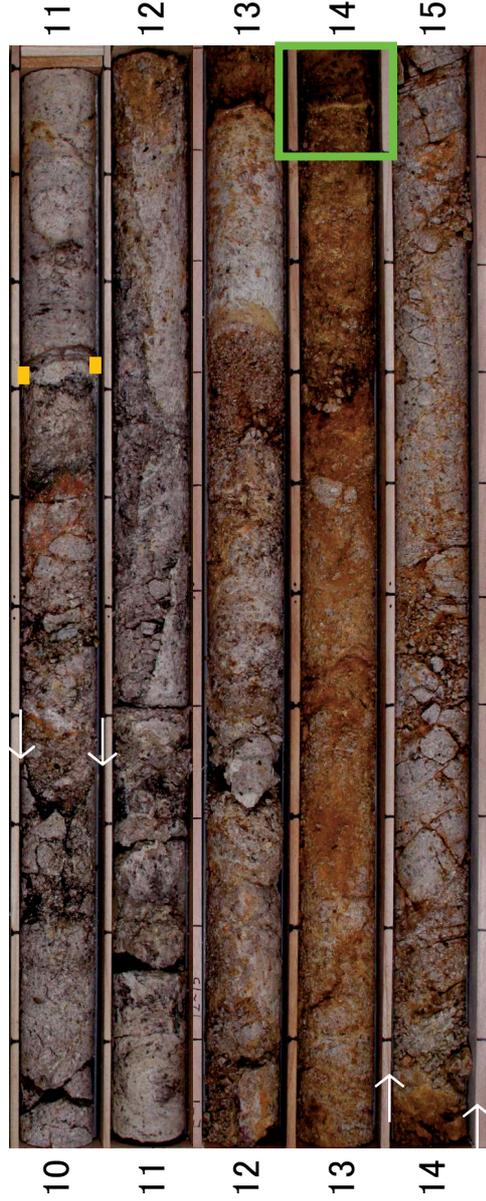
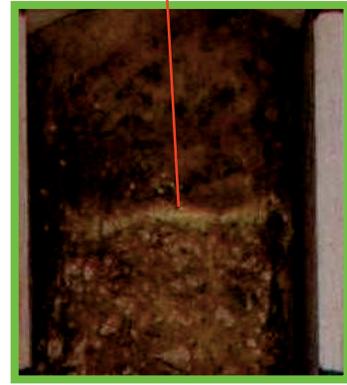
コア写真

- ・深度12.76～12.94mの「礫質粘土状破砕部(Hb)」と記載の箇所については、やや軟質であるが、含まれる細粒部は網目状に分布し、連続性及び直線性に乏しく、原岩組織が認められる岩片を主体とし基質も細粒化した岩片からなる組織も認められる。これらのことから変質したカタクレーサイトであると判断した。
- ・深度12.94～14.05mの「粘土混じり礫状破砕部(Hj)」と記載の箇所については、やや硬質で、含まれる細粒部は局所的に分布し、原岩組織が認められる岩片を主体とし基質も細粒化した岩片からなる組織も認められる。これらのことから変質したカタクレーサイトであると判断した。
- ・深度13.94mの「粘土状破砕部(Hc-1)」と記載の箇所については、軟質で、幅が狭いため、原岩組織が認められる岩片を主体とし基質も細粒化した岩片からなる組織の有無を把握できなかったが、直線性に乏しい。これらのことから変質したカタクレーサイト中の粘土脈である。

- 10.31～14.05m:破砕部(K断層)
 - 10.31～10.57m: 粘土混じり礫状破砕部(Hj) 上端45°、下端40°、いずれも不明瞭。明褐色を呈する。幅20cm程度。
 - 10.57～10.72m: 礫質粘土状破砕部(Hb) 上端40°、下端18°。灰黄褐色を呈する。幅10～15cm程度。
 - 10.72～10.74m: 砂混じり粘土状破砕部(Hc-2) 上端18°、下端18°。灰黄褐色を呈する。幅15～20mm程度。
 - 10.74～11.45m: 礫質粘土状破砕部(Hb) 上端18°、下端74°。灰黄色を呈する。幅50cm程度。
 - 11.45～12.74m: 粘土混じり礫状破砕部(Hj) 上端74°、下端18°。明褐灰～灰褐色を呈する。幅80cm(推定)。
 - 12.74～12.76m: 砂混じり粘土状破砕部(Hc-2) にぶい黄褐色を呈する。幅5～15mm。
 - 12.76～12.94m: 礫質粘土状破砕部(Hb) 上端18°、下端22°。主として変質作用によって岩盤が劣化し、灰白色を呈する粘土を主体とする基盤となる。灰褐色を呈する。幅20cm程度。
 - 12.94～14.05m: 粘土混じり礫状破砕部(Hj) 上端22°、下端26°。上下位に比べて酸化汚染を強く受け、褐色化がみられる。初生的な割れ目の大半は消滅する。岩芯まで岩盤が劣化し軟質(硬さE)となる。橙色を呈する。幅100cm程度。
 - 13.94m: 粘土状破砕部(Hc-1) 傾斜22°で湾曲する。軟質である。黄色を呈する。幅4mm。

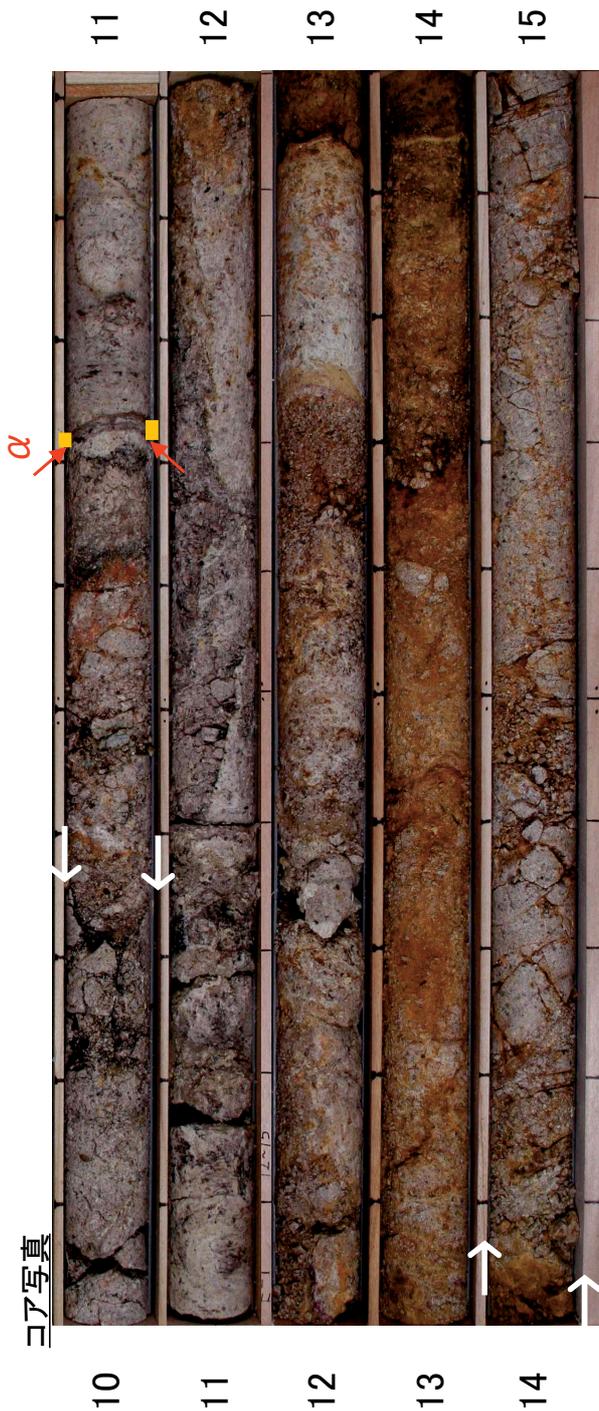
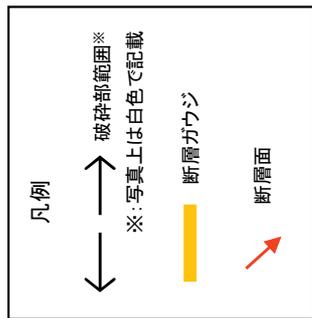
コア写真

・薄片は断層面 α 及び細粒化が進んだ範囲を含むように作製した。

※断層面 α は最新活動面

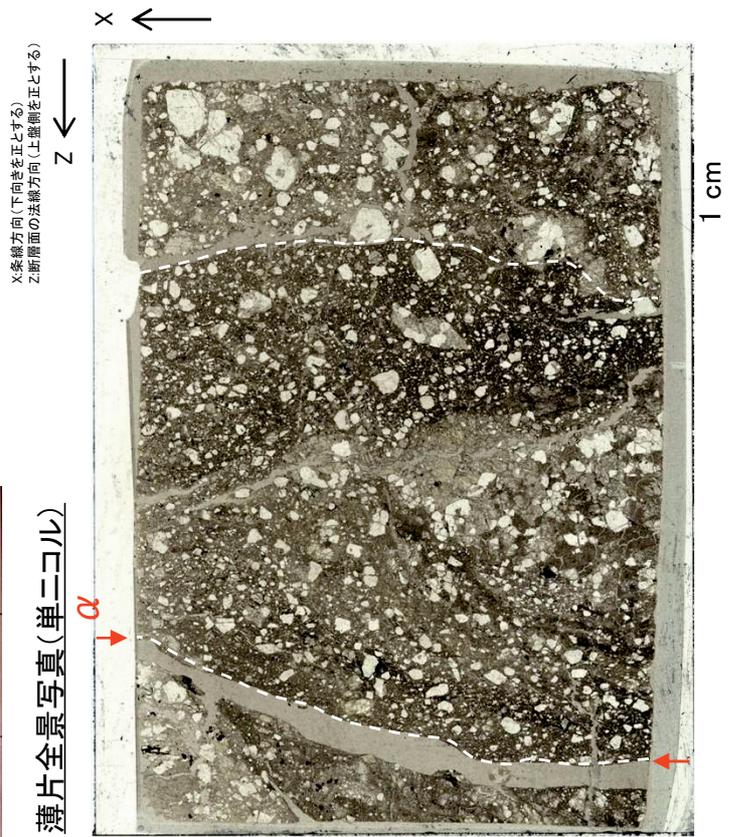
薄片全景写真(単ニコル)

・H24-E'-1のボーリングコアから採取した薄片試料の観察結果によれば最新活動ゾーンの変位センスは、左ずれを伴う逆断層である。
 ・最新活動ゾーンには、断層ガウジとカタクレーサイトの特徴が認められるが、カタクレーサイトの特徴は、カタクレーサイトに取り込まれたものと考えられることから断層ガウジと判断した。
 > (断層ガウジ)せん断構造に伴う粘土鉱物の定向配列が認められる。
 > (断層ガウジ)基質は粘土鉱物を主体とする。
 > (断層ガウジ)レンズ状に引き延ばされた岩片が認められる。
 > (カタクレーサイト)岩片の粒界を横断する破断面が認められる。
 > (カタクレーサイト)ジグソー状の角礫群が認められる。

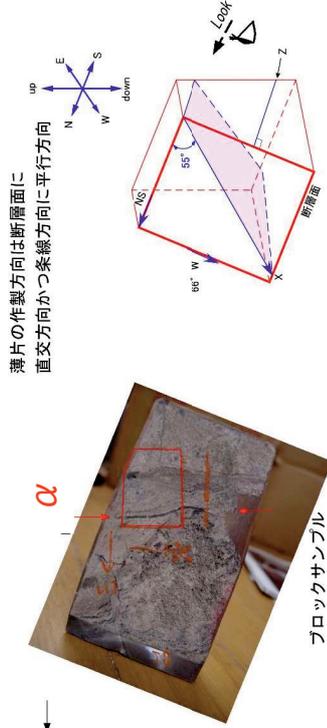
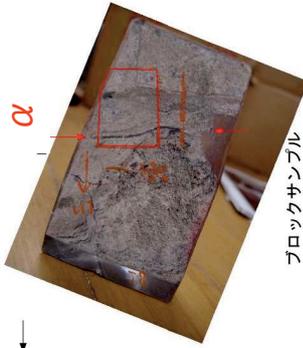
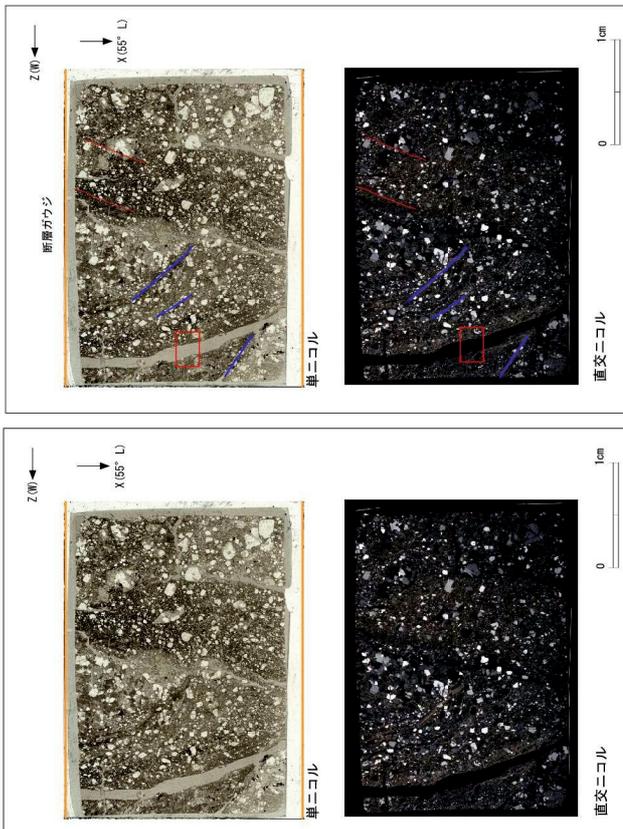
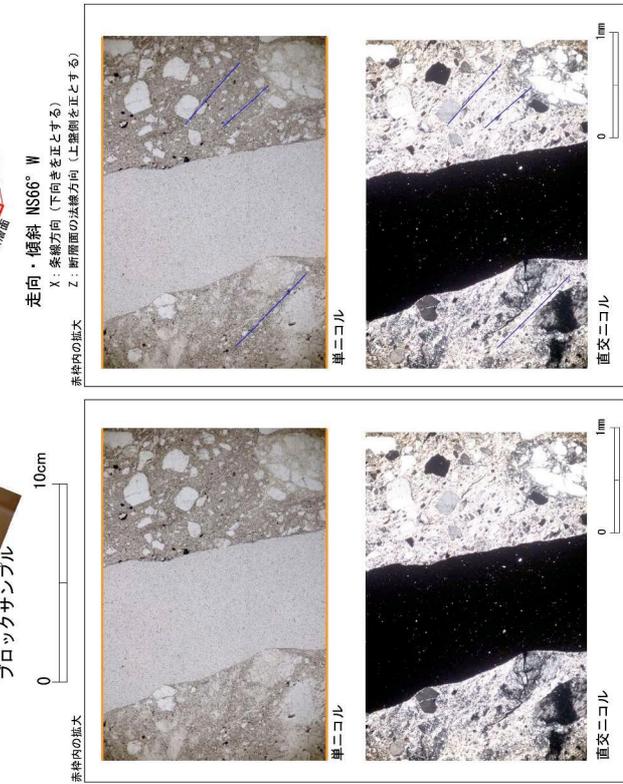
※断層面 α は最新活動面
