第7.4.4.405図 (4) K断層 破砕部性状 D-1トレンチ2-1ピット (変位センス, 薄片観察による断層岩区分(1/3))

第7.4.4.405図 (5) K断層 破砕部性状 D-1トレンチ2-1ピット (変位センス, 薄片観察による断層岩区分(2/3))

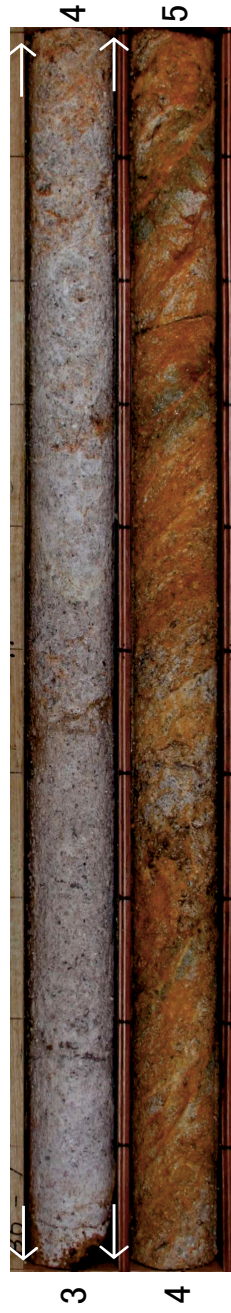
コア写真

・深度3.00～3.11m, 3.17～3.54m, 3.67～3.84mの「割れ目密集部」及び深度3.11～3.17m, 3.54～3.67m, 3.84～4.00mの「粘土混じり角礫状」と記載の箇所については、やや軟質であるが、含まれる細粒部は網目状に分布し、連続性及び直線性に乏しく、原岩組織が認められる岩片を主体とし基質も細粒化した岩片からなる組織も認められる。これらのことから変質したカタクレーサーサイトであると判断した。

・なお、本破砕部区間には断層ガウジは分布しないが、破砕部の上端側が第四系と接しており、断層ガウジは第四系で削剥された部分に存在していたと判断し、本破砕部をK断層と評価した。

- 3.00～4.00m：破砕部
境界は、上端は第四系との不整合、下端は変質で不明瞭。ただし下端付近を含まれ40～50°の微細な割れ目の一部が分布する。岩組織は残留するが割れ目の大半は消滅している。径5～20mmの角礫状岩片と岩片間の幅1～2mm網状粘土脈からなる。岩片は変質で軟化著しいが、岩組織は残留することが多い。風化は上下に比べ弱い。灰白色を呈する。
- 3.00～3.11m：割れ目密集部 (Hj)
灰白色を呈する。
- 3.11～3.17m：粘土混じり角礫状破砕部 (Hj)
灰白色を呈する。
- 3.17～3.54m：割れ目密集部 (Hj)
- 3.54～3.67m：粘土混じり角礫状破砕部 (Hj)
灰白色を呈する。
- 3.67～3.84m：割れ目密集部 (Hj)
- 3.84～4.00m：粘土混じり角礫状破砕部 (Hj)
灰白色を呈する。

凡例
 ← → 破砕部範囲※
 ※:写真上は白色で記載

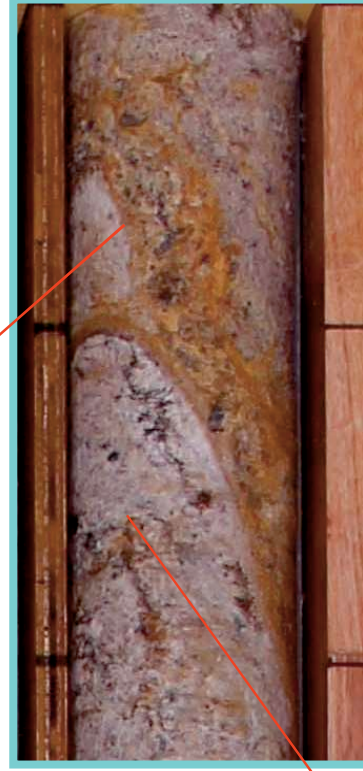
コア写真

・深度20.35～20.88mの「粘土混じり礫状破砕部 (Hj)」と記載の箇所については、やや軟質であるが、含まれる細粒部は網目状に分布し、連続性及び直線性に乏しく、原岩組織が認められる岩片からなる組織も認められる。これらのことから変質したカタクレーサイトであると判断した。

・深度20.88mの「粘土状破砕部 (Hc-1)」と記載の箇所については、軟質で、幅が狭いため、原岩組織が認められる岩片を主体とし、基質も細粒化した岩片からなる組織の有無を把握できなかつたが、細粒部はせん滅し連続性に乏しい。これらのことから変質したカタクレーサイトであると判断した。含まれる細粒部は、変質したカタクレーサイト中の粘土脈である。

せん滅し連続性に乏しい粘土

水色砕部拡大

細粒部が網目状に分布する

- 20.29～20.88m：破砕部 (Hj)
20.29～20.31m：粘土混じり礫状破砕部

上端はシャープで直線的で17°、下端は湾曲～波打って30～45°で連続。土砂状～粘土化し著しく軟化。白色粘土脈が多く分布。上端のせん断面はゆ着割れ目や風化割れ目を切っている(変位量不明)。にぶい黄褐色を呈する。幅15～30mm。

20.31～20.34m：礫混じり粘土状破砕部 (Hc-2)
上端は湾曲～波打って30～45°、下端は波打って45°で連続。径2～3mmの石英粒を10%程度含む。一部で風化により褐色化する。灰白～黄褐色を呈する。幅20～25mm。

- 20.34～20.35m：粘土状破砕部 (Hc-1)

上端は波打って45°、下端は45°で直線的に連続。石英粒、岩片はほとんど含まない。にぶい黄褐色を呈する。幅2mm。

- 20.35～20.88m：粘土混じり礫状破砕部 (Hj)

上端45°、下端65°でいずれも直線的に連続。径5～10mmの粘土化した花崗斑岩岩片と幅1～5mm、白色の軟質な脈状～レンズ状の粘土からなる。岩組織は残留するが、割れ目は消滅するものが多い。灰～にぶい黄褐色を呈する。

- 20.88m：粘土状破砕部 (Hc-1)

上端65°、下端68°でいずれも直線的に連続。径1～2mm石英粒を2～3%とわずかに含む。灰白色を呈する。幅1～7mm。
