第7.4.4.411図 (1) 破碎部性状一覧 (K断層)

第7.4.4.412図(2) 破砕部性状一覧(H24-D1-1)

第7.4.4.413図 (1) 破砕部性状一覧 (H27-B-1)

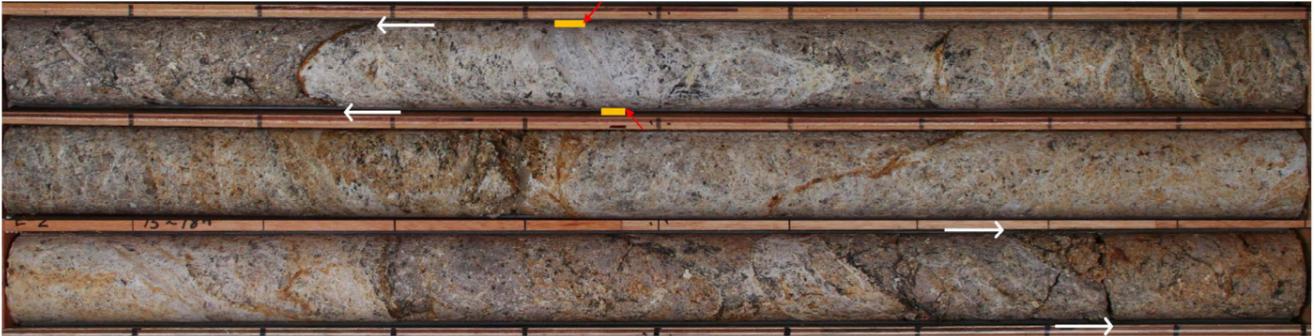
確認箇所	破砕部番号	破砕帯範囲		走向	傾斜	破砕幅(cm)	断層ガウジ・断層角礫			最新活動面の明瞭なせん断構造変形構造※1	糸線方向※2	変位センス※3		破砕帯名 / 断層名	写 真	
		上端深度(m)	下端深度(m)				有無					幅(cm)※1	鉛直			水平
							肉眼	薄片	総合							
H24-E-2 (傾斜65°)	-	13.23	15.82	N33W	60SW	224.3	有	有	有	3.0	有	53R	逆	右	K断層

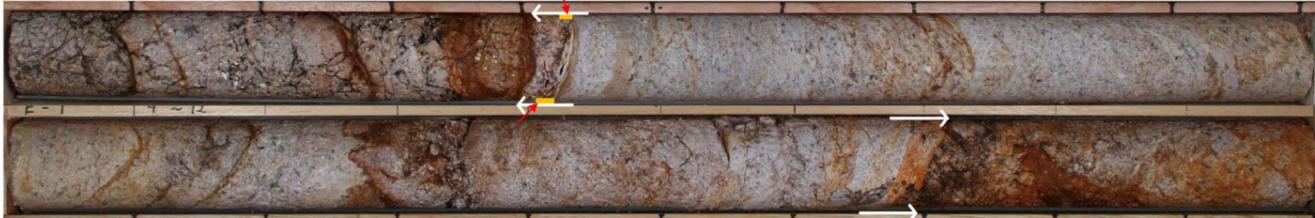
H24-E-1 (傾斜45°)	-	8.41	9.70	N21W	71W	111.7	有	有	有	1.0	有	55R	逆	右	K断層

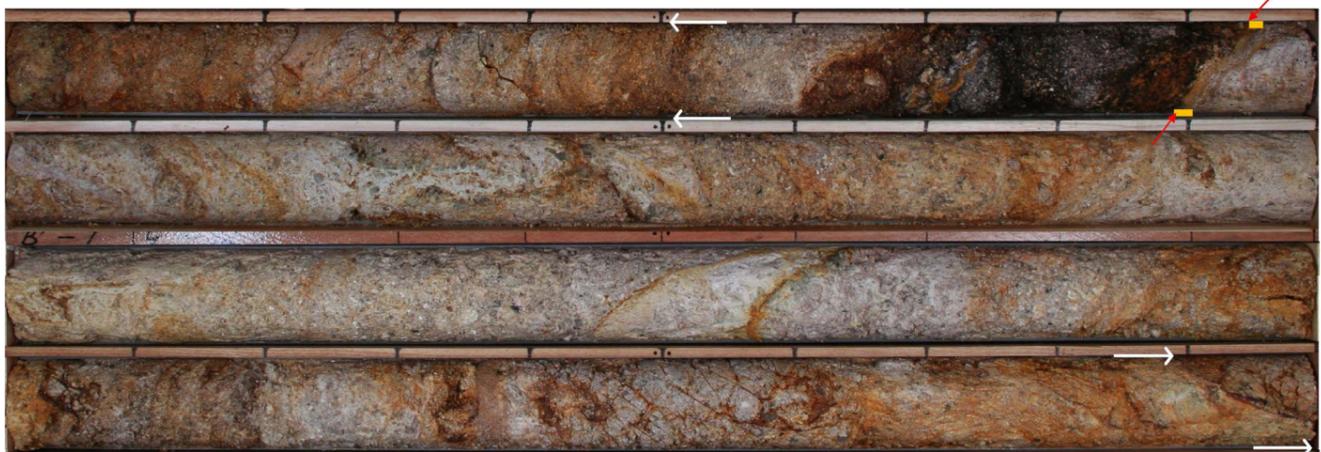
H24-B'-1 (傾斜45°)	-	7.50	10.93	N12W	89W	242.5	有	有	有	1.0	有	55L	逆	左	K断層

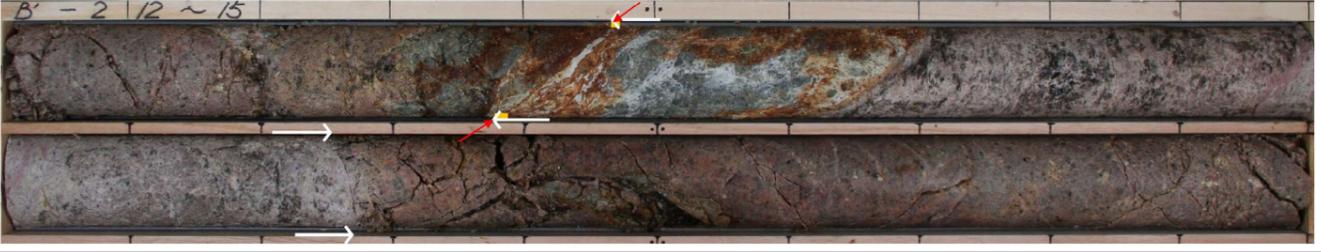
確認箇所	破砕部番号	破砕帯範囲		走向	傾斜	破砕幅(cm)	断層ガウジ・断層角礫			最新活動面の明瞭なせん断構造変形構造※1	条線方向※2	変位センス※3		破砕帯名 / 断層名	写真	
		上端深度(m)	下端深度(m)				有無					幅(cm)※1	鉛直			水平
							肉眼	薄片	総合							
H24-B'-2 (傾斜70°)	-	12.42	13.27	N4E	73W	52.3	有	-	有	0.3	有	70R	-	-	K断層

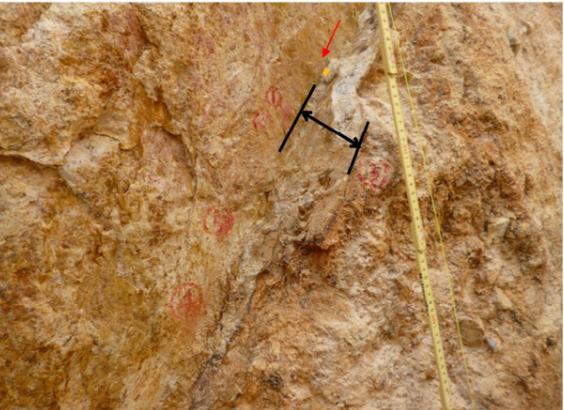
I-1ピット 北面	-	-	-	N10W	60W	8.0	有	-	有	0.5	有*	86R	逆*	-	K断層

0.1m ※ 露頭観察

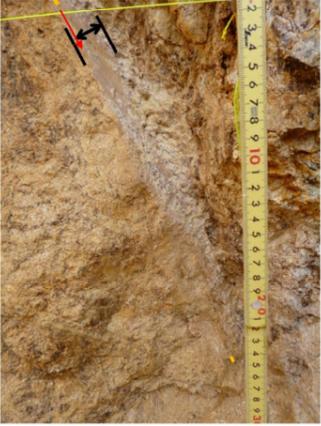
確認箇所	破砕部番号	破砕帯範囲		走向	傾斜	破砕幅(cm)	断層ガウジ・断層角礫			最新活動面の明瞭なせん断構造変形構造※1	条線方向※2	変位センス※3		破砕帯名 / 断層名	写真	
		上端深度(m)	下端深度(m)				有無					幅(cm)※1	鉛直			水平
							肉眼	薄片	総合							
1-1ピット南面1	-	-	-	N23W	69W	3.0	有	-	有	0.8	有※	79R	逆※	-	K断層

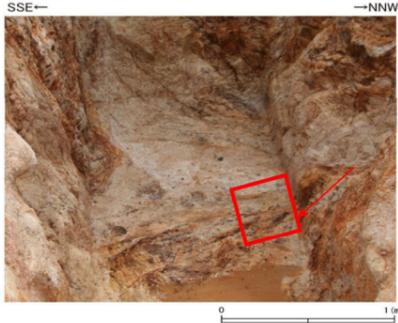
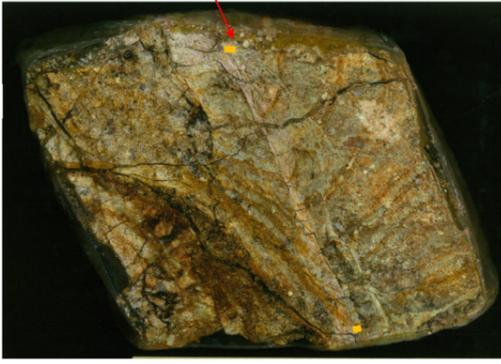
確認箇所	破砕部番号	破砕帯範囲		走向	傾斜	破砕幅(cm)	断層ガウジ・断層角礫			最新活動面の明瞭なせん断構造変形構造※1	条線方向※2	変位センス※3		破砕帯名/断層名	写 真	
		上端深度(m)	下端深度(m)				有無					幅(cm)※1	鉛直			水平
		肉眼	薄片				総合									
1-1ピット底盤1	-	-	-	N66W	76S	150.0	有	有	有	0.6	有	70L	逆	-	K断層

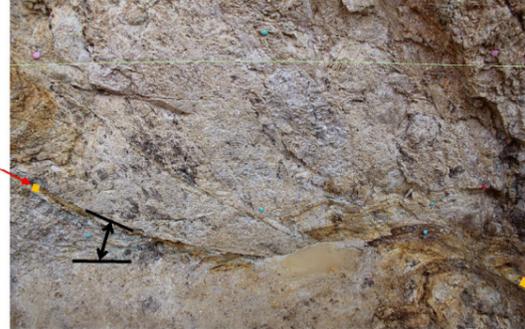
1-1ピット底盤2	-	-	-	N54E	67E	10.0	有	-	有	0.4	有※	25R	逆※	右※	K断層

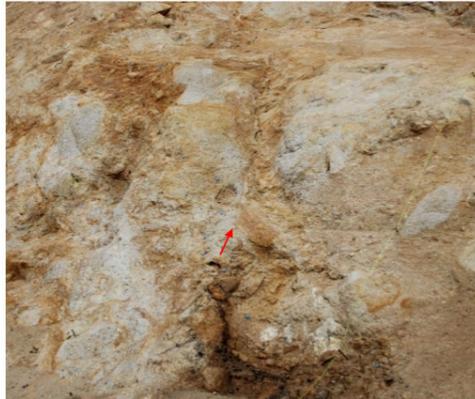
2
※ 本破碎部は堆積物中のせん断面である。																
ふげん道路ピット	-	EL.+14.8m		N5W	67W	-	-	-	-	-	-	逆※	-	K断層

※ 露頭観察
