第7.4.4.266図 (1) 破砕部性状 H27-B-1 深度46.12～46.17m (肉眼観察による断層岩区分)

第7.4.4.266図 (3) 破砕部性状 H27-B-1 深度46.12~46.17m (変位センス, 薄片観察による断層岩区分(1/2))

第7.4.4.266図 (4) 破砕部性状 H27-B-1 深度46.12~46.17m (変位センス, 薄片観察による断層岩区分(2/2))

第7.4.4.267図 (1) 破碎部性状 H27-B-1 深度47.40～47.51m (肉眼観察による断層岩区分)

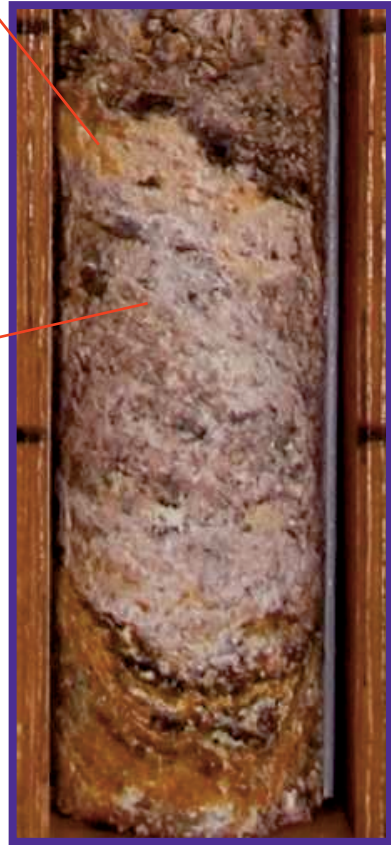
●46.12～46.17m：破砕部
 46.12～46.16m：粘土質岩片状部 (Hj)

上端31°でやや不明瞭ながら直線的に、下端35°でやや波打って連続。径5～10mmの粘土化岩片が粘土化基質中に礫状に分布。下位のHc-2の粘土と平行した細かい割れ目や幅1mmの白色粘土細脈が分布。淡黄色を呈する。幅35mm。

46.16～46.17m：礫混じり粘土状部 (Hc-2)

上端35°でやや波打って、下端35～70°で大きく湾曲して連続。やや硬質で、径1～2mm石英粒、径3mm粘土化岩片を20～30%含む。淡黄色～黒褐色を呈する。幅2～10mm。

細粒部が網目状に分布する 深度46.16mのやや硬質な粘土

・深度46.12～46.16mの「粘土質岩片状」と記載の箇所については、やや軟質であるが、含まれる細粒部は網目状に分布し、連続性及び直線性に乏しく、原岩組織が認められる岩片からなる組織も認められる。これらことから変質した力タクレーサイトであると判断した。

・深度46.16～46.17mの「礫混じり粘土状」と記載の箇所については、幅が狭いため、原岩組織が認められる岩片を主体とし基質も細粒化した岩片からなる組織の有無を把握できず、粘土はやや硬質で、粘土の境界面は湾曲し、直線性に乏しいが、粘土は連続している。これらことから断層ガウジとして扱うこととした。

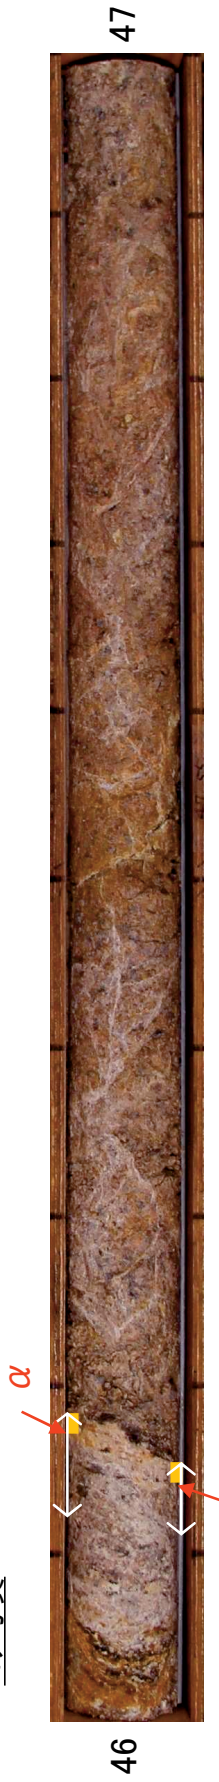
コア写真

・薄片は断層面 α 及び細粒化が進んだ範囲を含むように作製した。

※断層面 α は最新活動面

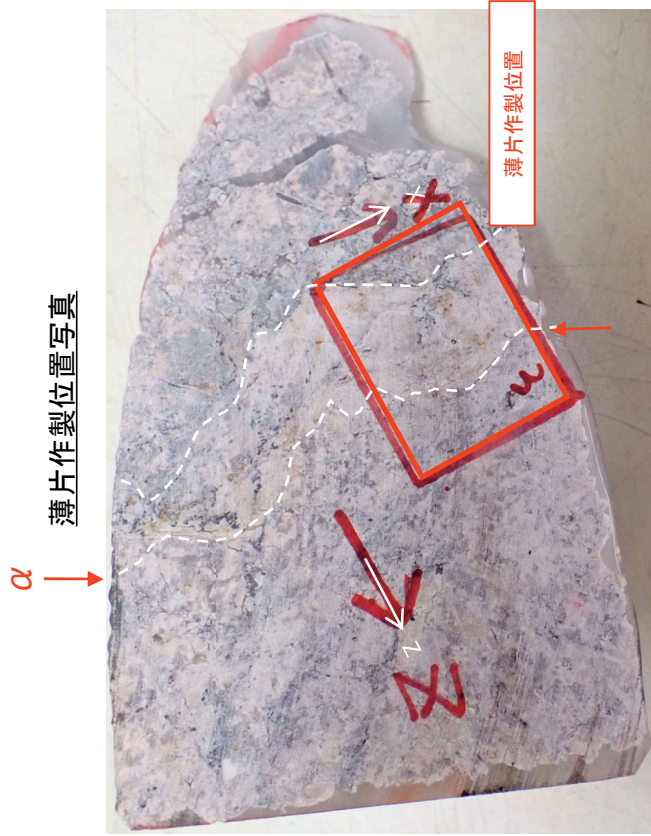
薄片作製位置写真

X: 条線方向(下向きを正とする)
Z: 断層面の法線方向(上盛削を正とする)

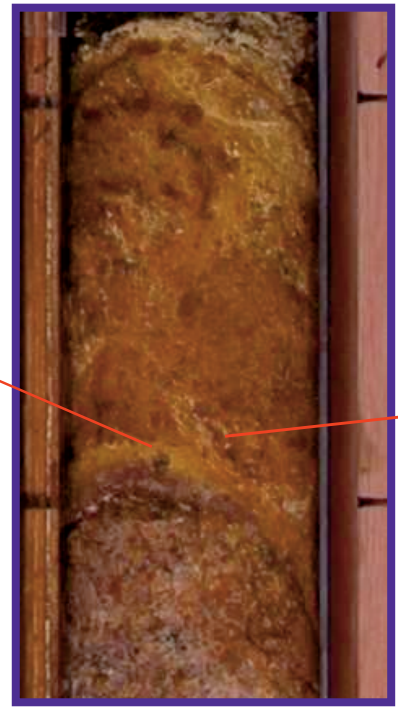
●47.40～47.51m：破碎部
 47.40m：粘土状部 (Hc-1)
 上下端とも58°で直線的に連続。やや軟質で、径1mm石英粒を5%含む。灰褐色を呈する。幅1～2mm。
 47.40～47.51m：礫質砂状部 (Hb)
 上端58°、下端55°でいずれも直線的に連続。軟質で、径2～3mm石英粒を20～30%含む。黄褐色を呈する。幅70mm。

連続性及び直線性が良い細粒部

・深度47.40mの「粘土状」と記載の箇所については、やや軟質で、細粒部の連続性及び直線性が良く、原岩組織が認められる岩片を主体とし、基質も細粒化した岩片からなる組織も認められない。これらのことから断層ガウジであると判断した。
 ・深度47.40～47.51mの「礫質砂状」と記載の箇所については、原岩組織が認められる岩片を主体とし、基質も細粒化した岩片からなる組織は認められないが、軟質で、含まれる細粒部は網目状に分布し、連続性及び直線性に乏しい。これらのことから変質したカタクレーサイトであると判断した。
