第7. 4. 4. 285図 (2) 破碎部性状 H27-B-2 深度48.08~48.12m (薄片作製位置)

第7.4.4.285図 (4) 破砕部性状 H27-B-2 深度48.08~48.12m (変位センス, 薄片観察による断層岩区分(2/2))

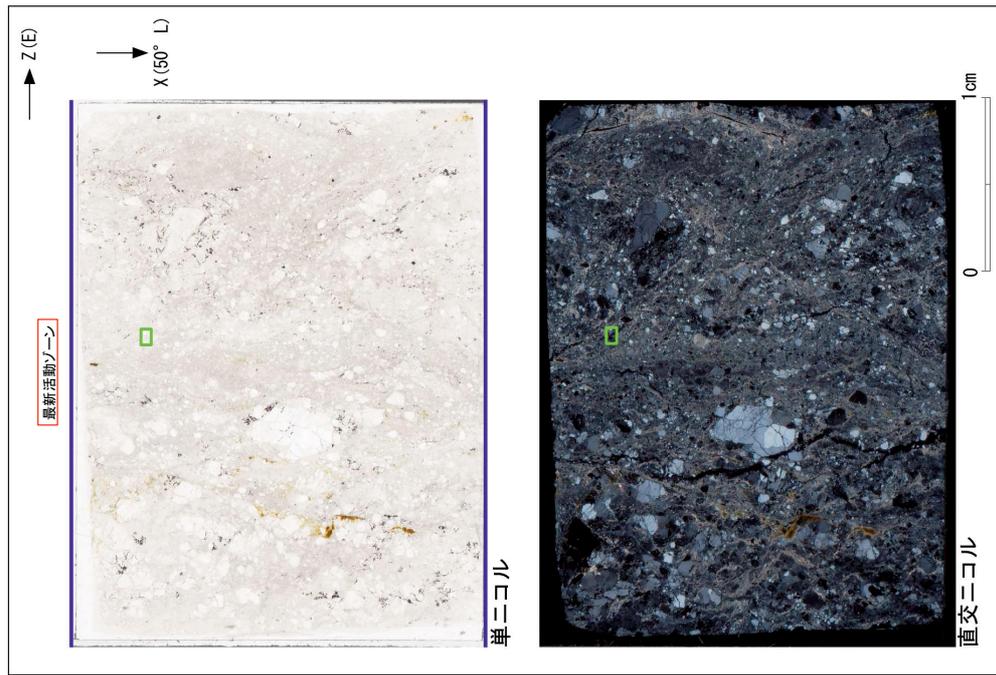
・最新活動ゾーンには、以下の特徴が認められる。
 ➤ 塑性変形した雲母粘土鉱物が認められる。(図4)

- 多様な粒径の岩片が多く認められる。
- 角ばった岩片が多い。
- 岩片の粒界を横断する破断面が認められる。
- ジグソー状の角礫群が認められる。
- 塑性変形した雲母粘土鉱物が認められる。

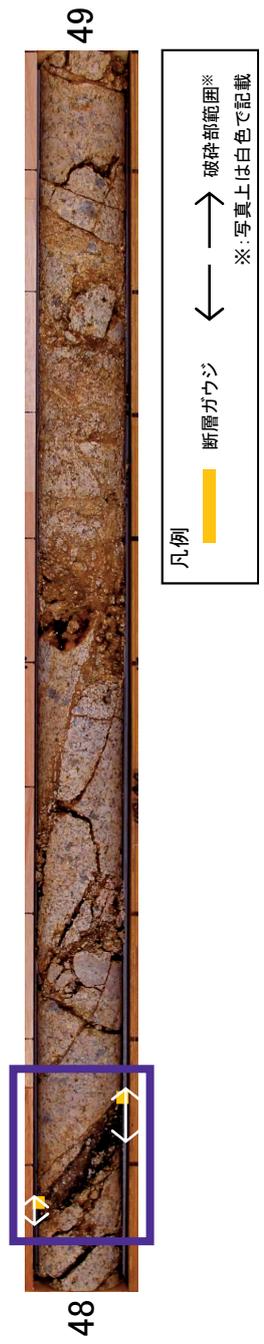
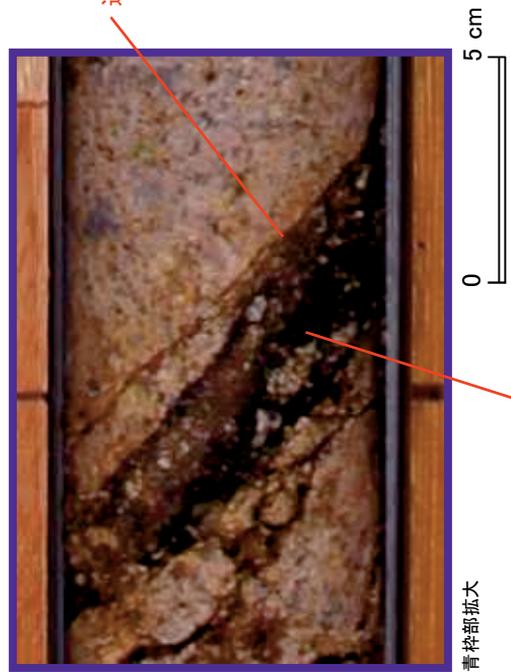
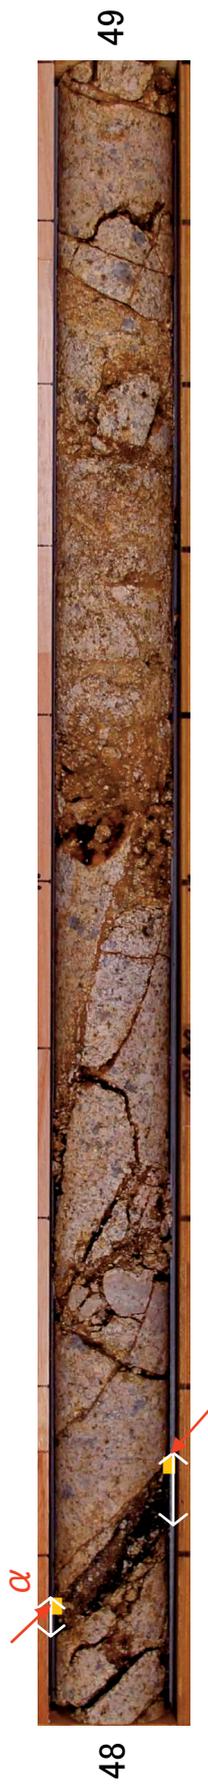
コア写真

・深度48.08～48.12mの「粘土質礫状」と記載の箇所については、マンガン汚染により、原岩組織が認められる岩片を主体とし基質も細粒化した岩片からなる組織の有無は不明であるが、やや硬質で、細粒部の連続性及び直線性が乏しい。これらのことから変質したカタクレーサイトであると判断した。

・深度48.12mの「礫混じり粘土状」と記載の箇所については、やや硬質で、幅が狭く、マンガン汚染により、原岩組織が認められる岩片を主体とし基質も細粒化した岩片からなる組織の有無を把握できなかったが、細粒部の連続性及び直線性が良い。これらのことから断層ガウジとして扱うこととした。

●48.08～48.12m：破砕部
 48.08～48.12m：粘土質礫状部 (Hb) 上端53°，下端56°でいずれも直線的に連続。径1～3mmの石英粒。径3～5mmの硬さ「D」岩片を20～30%含む。やや硬質。上端部にマンガン鉱染を伴う。灰黄褐～黒褐色（上端部のみ）を呈する。幅20mm。
 48.12m：礫混じり粘土状部 (Hc-2) 傾斜56°で上下端とも直線的に連続。径0.5～1mmの石英粒を20%程度含む。やや硬質。黒褐色を呈する。幅1mm。マンガン鉱染を伴っている。

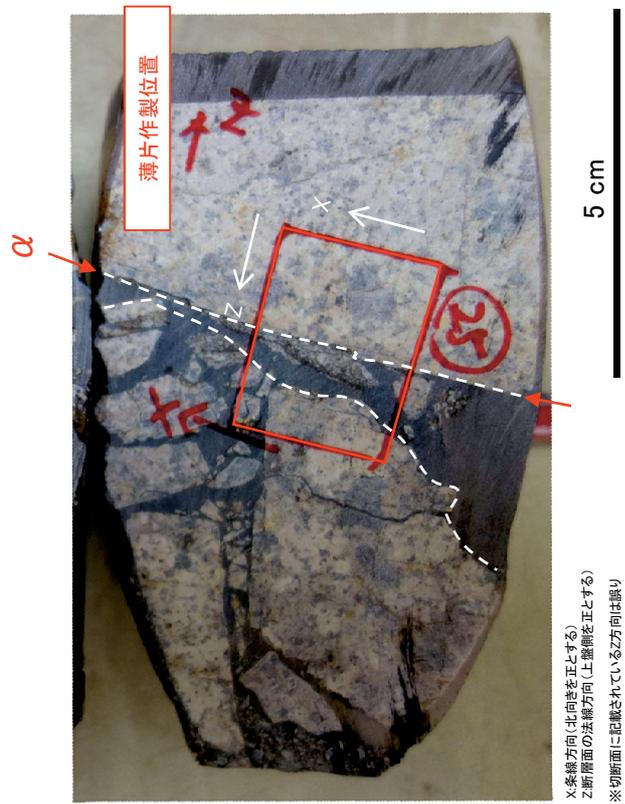
薄片作製位置写真

・薄片は断層面 α 及び細粒化が進んだ範囲を含むように作製した。

※断層面 α は最新活動面

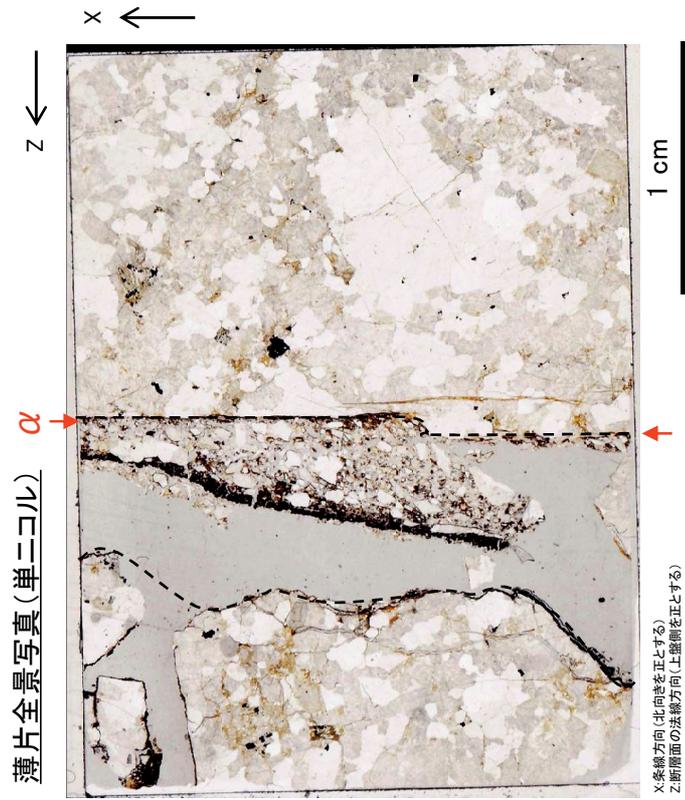
薄片全景写真(単ニコル)

- 薄片試料は、肉眼観察により認定した断層面 α に沿って最も細粒化した部分を含み、人為的な試料の乱れの無い部分で作製した。

※断層面 α は最新活動面

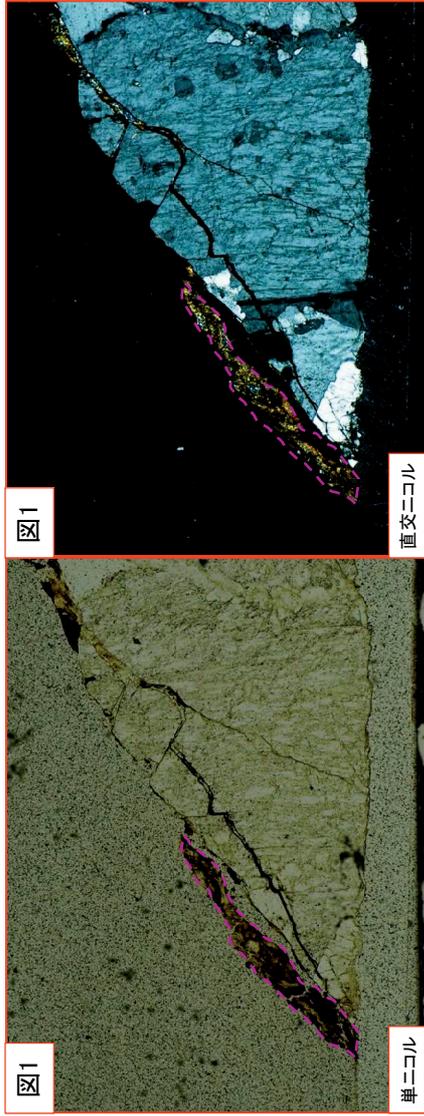
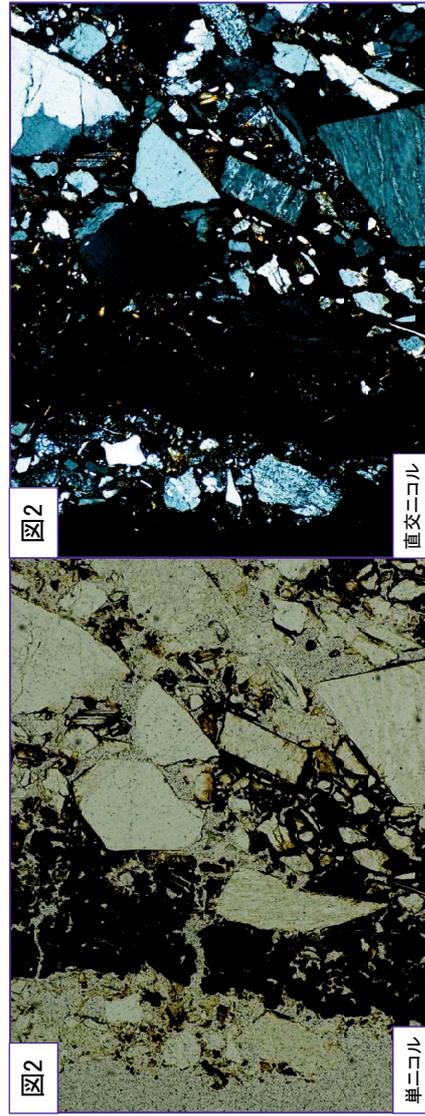
- ・最新活動ゾーンには、以下の特徴が認められる。
- 基質を構成する粘土鉱物は少ない。(図1)
- 断層面に沿った帯状の粘土状部は局所的である。(図1)
- 多様な粒径の岩片が多く認められる。(図2)
- 角ばった岩片が多い。(図2)

破線は粘土状部の分布範囲を示す

- 薄片観察では、以下の通り断層ガウジの特徴が認められなかった。
 - 基質を構成する粘土鉱物は少ない。
 - 断層面に沿った帯状の粘土状部の粘土状部は局所的である。
- 薄片観察では、以下の通りカタクレーサイトの特徴が認められた。
 - 多様な粒径の岩片が多く認められる。
 - 角ばった岩片が多い。

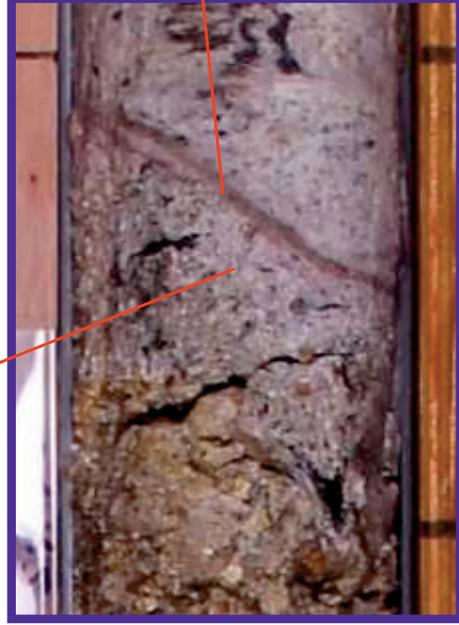
凡例
 ——— 断層ガウジ
 ← ——— → 破碎部範囲※
 ※：写真上は白色で記載

細粒部が網目状に分布する

- ・深度54.72～54.77mの「粘土質礫状」と記載の箇所については、軟質であるが、含まれる細粒部は網目状に分布し、連続性及び直線性に乏しく、原岩組織が認められる岩片を主体とし基質も細粒化された岩片からなる組織も認められる。これらのことから変質したカタクレーサイトであると判断した。
- ・深度54.77mの「粘土状」と記載の箇所については、軟質で、細粒部の連続性及び直線性が良く、原岩組織が認められる岩片を主体とし基質も細粒化した岩片からなる組織も認められない。これらのことから断層ガウジであると判断した。

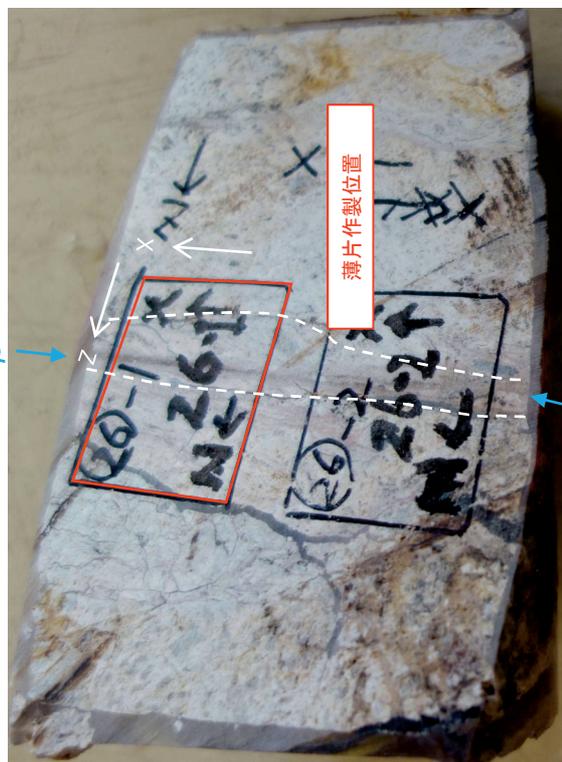
薄片作製位置写真

・薄片は断層面 β 及び細粒化が進んだ範囲を含むように作製した。

※断層面 β は最新活動面

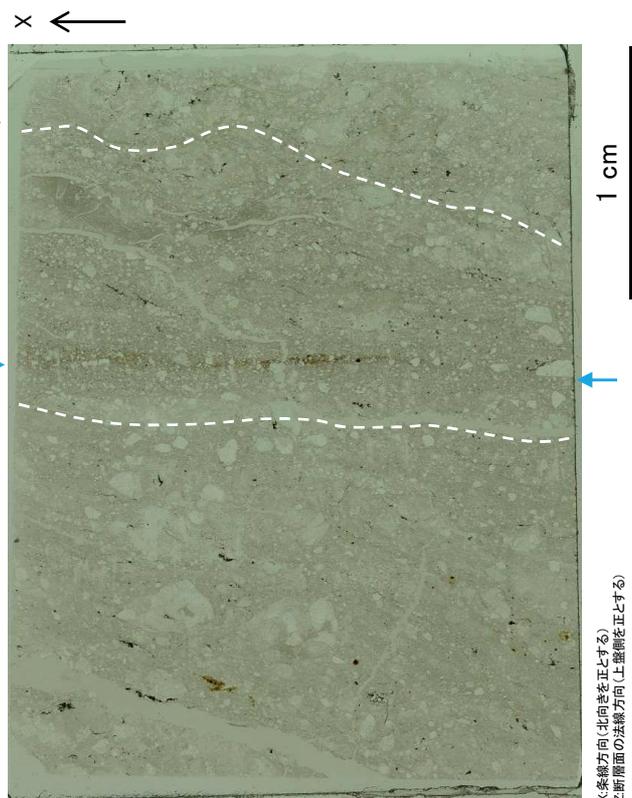
薄片全景写真(単ニコル)

X:条線方向(北向きを正とする)
Z:断層面の法線方向(上盤側を正とする)
