第7.4.4.288図 (3) 破碎部性状 H27-B-2 深度61.29~61.69m (変位センス, 薄片観察による断層岩区分(1/2))

第7.4.4.289図 (3) 破砕部性状 H27-B-2 深度63.75~63.85m (変位センスによる断層岩区分(1/3))

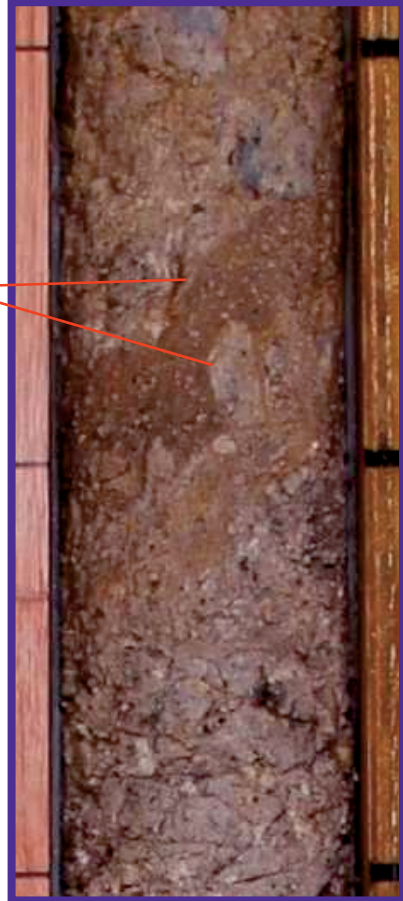
・深度63.75～63.80mの「粘土・砂混じり岩片状」と記載の箇所については、軟質であるが、明瞭な粘土脈は分布せず、原岩組織が認められる岩片を主体とし基質も細粒化した岩片からなる組織も認められる。また、上位の健岩部との境界が漸移的で直線性に乏しい。これらのことから変質したカタクレーサイトであると判断した。

・深度63.80～63.85mの「礫質粘土状」と記載の箇所については、原岩組織が認められる岩片を主体とし基質も細粒化した岩片からなる組織は認められないが、やや硬質で、粘土の境界面は波打ち直線性に乏しい。これらのことから変質したカタクレーサイトであると判断した。

境界面は波打ち直線性に乏しい

●63.75～63.85m：破砕部  
 63.75～63.80m：粘土・砂混じり岩片状部 (Hj)  
 上端3°で波打つ割れ目で、下端46°で波打って連続。径5～10mmの岩片と岩片間の粘土状～砂状部からなる。にぶい橙色を呈する。幅30～50mm。  
 63.80～63.85m：礫質粘土状部 (Hb)  
 上端46°、下端47°でともに波打って連続。径1～3mmの石英粒、径5～20mmの硬さ「D」岩片を20～30%含む。やや硬質。灰褐色を呈する。幅20～35mm。

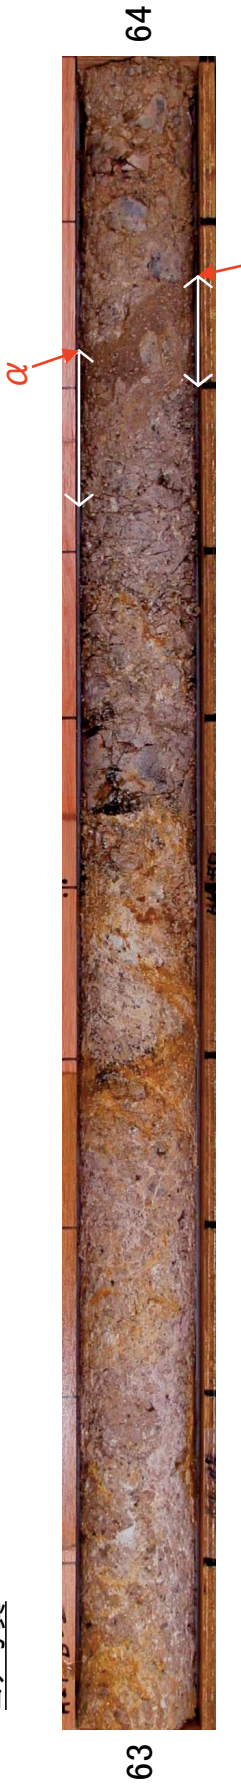
コア写真

・薄片は断層面  $\alpha$  及び細粒化が進んだ範囲を含むように作製した。

※断層面  $\alpha$  は最新活動面
