第7.4.4.310図 (2) 破碎部性状 H24-D1-4 深度10.91~10.93m (薄片作製位置)

H24-D1-4のボーリングコアから採取した薄片試料の観察結果によれば最新活動ゾーンの変位センスは、正断層成分が卓越する。

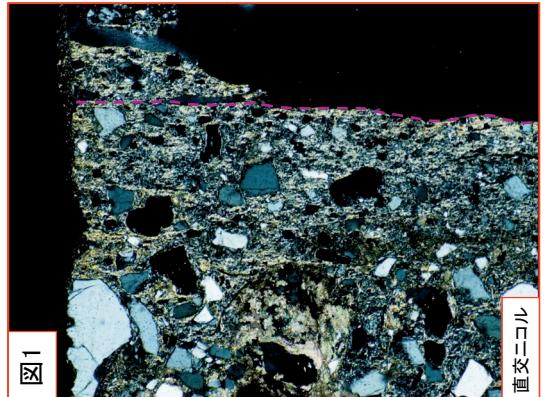
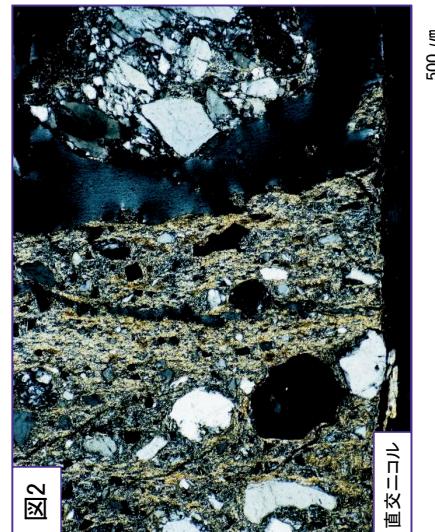
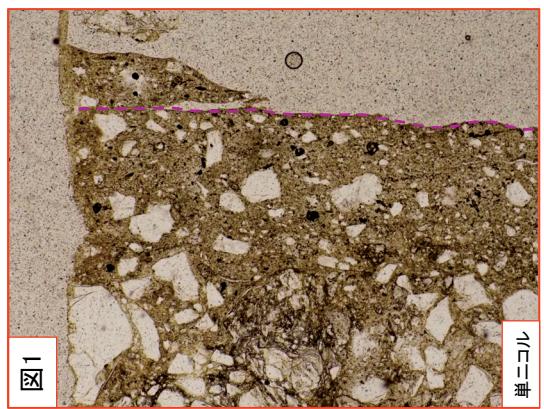
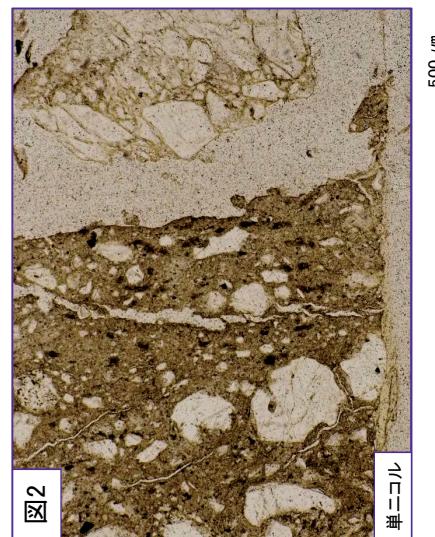
- 最新活動ゾーンには、以下の特徴が認められる。
- 基質は粘土鉱物を主体とする。(図2)
- 粘土状部の分布は帯状で直線的である。(図1)
- 岩片は少ない。(図2)
- 丸みを帯びている岩片が多い。(図2)

破線は帯状で直線的な粘土状部の範囲を示す。

- 薄片観察では、以下の通り断層ガウジの特徴が認められた。
  - 基質は粘土鉱物を主体とする。
  - 粘土状部の分布は帯状で直線的である。
  - 岩片は少ない。
  - 丸みを帯びている岩片が多い。

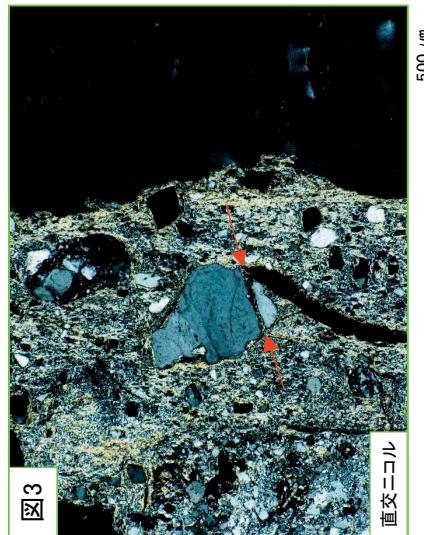
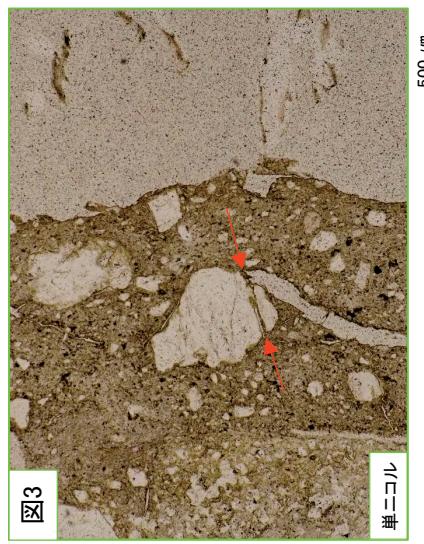
・最新活動ゾーンには、以下の特徴が認められる。  
 > 岩片の粒界を横断する破断面が認められる。(図3)

赤矢印は岩片の粒界を横断する破断面を示す。

- 薄片観察では、以下の通りカタクレーサイトの特徴が認められた。
  - 岩片の粒界を横断する破断面が認められる。

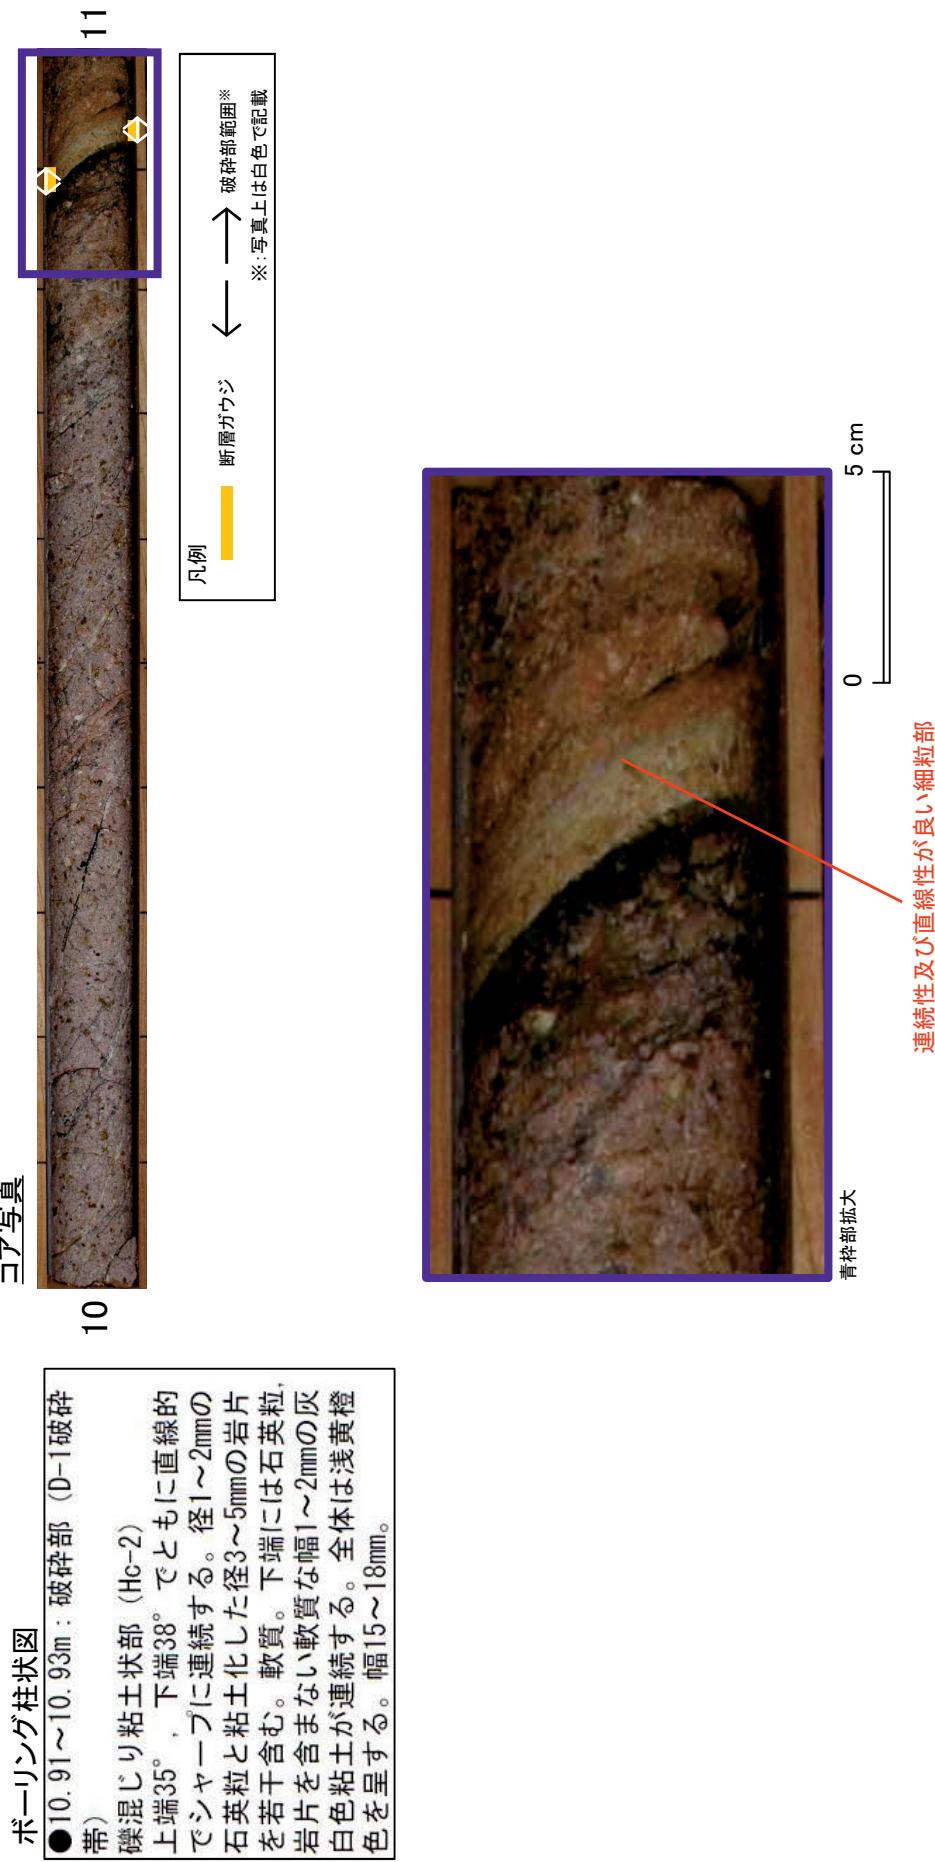
#### コア写真

・薄片は断層面  $\beta$  及び細粒化が進んだ範囲を含むように作製した。

※断層面  $\beta$  (は最新活動面)

凡例  
■ 断層ガウジ ← → 破碎部範囲  
※:写真上は白色で記載

・深度10.91～10.93mの「礫混じり粘土状」と記載の箇所については、軟質で、細粒部の連続性及び直線性が良く、原岩組織が認められる岩片を主体とし基質も細粒化した岩片からなる組織も認められない。これらのことから断層ガウジであると判断した。

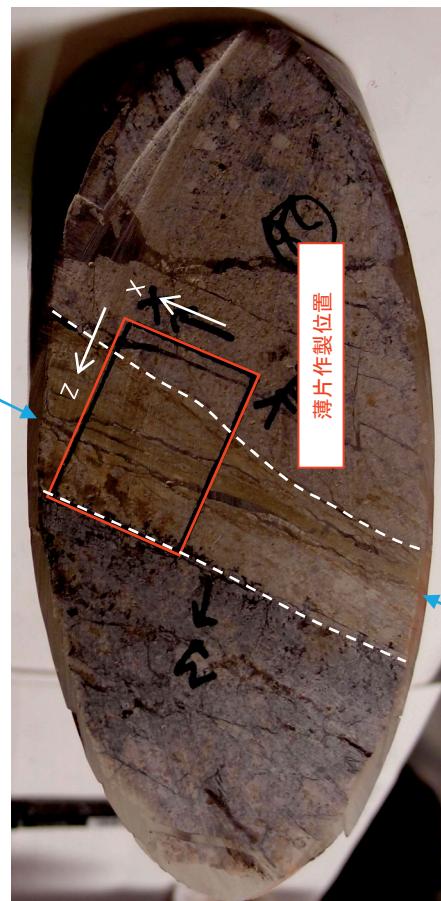
薄片作製位置写真

X:条線方向(下向きを正とする)  
Z:断層面の法線方向(上盤側を正とする)

凡例  
△ 断層面 - - - - 肉眼観察で相対的に細粒化が進んだ範囲  
※:写真上は白色又は黒色で記載

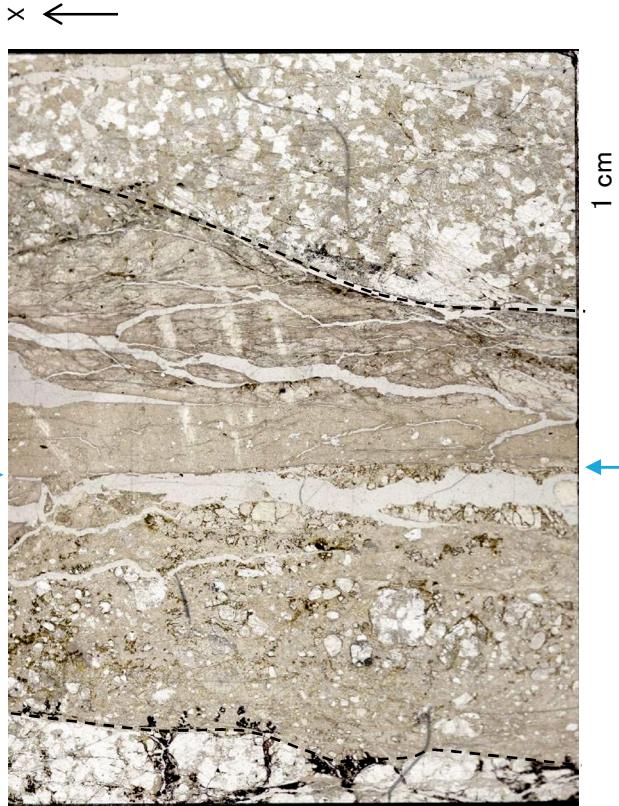
薄片全景写真(单ニコル)

X:条線方向(下向きを正とする)  
Z:断層面の法線方向(上盤側を正とする)

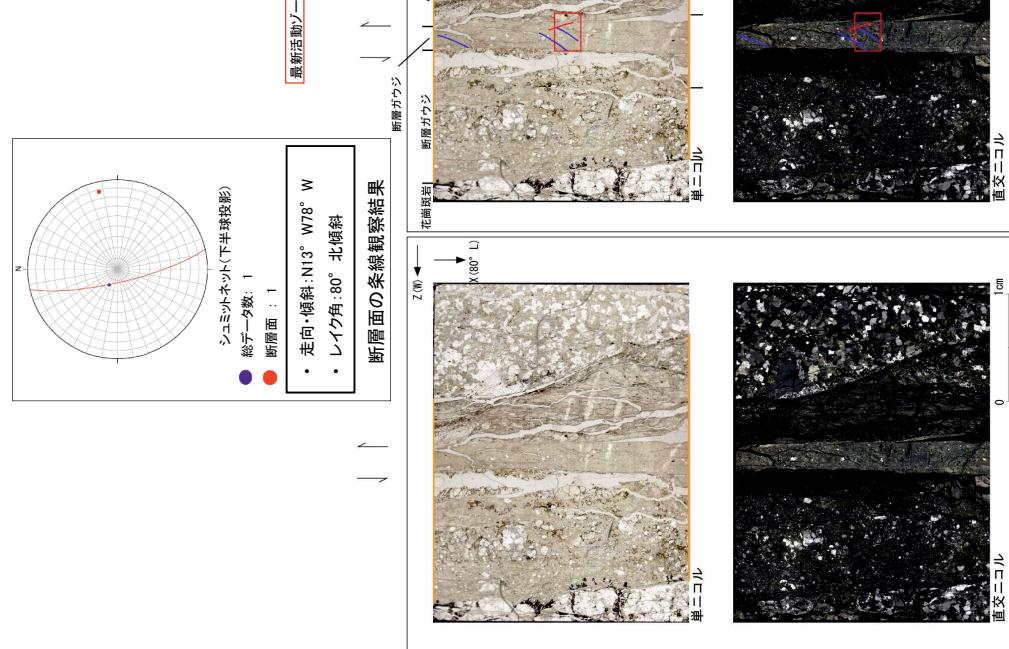
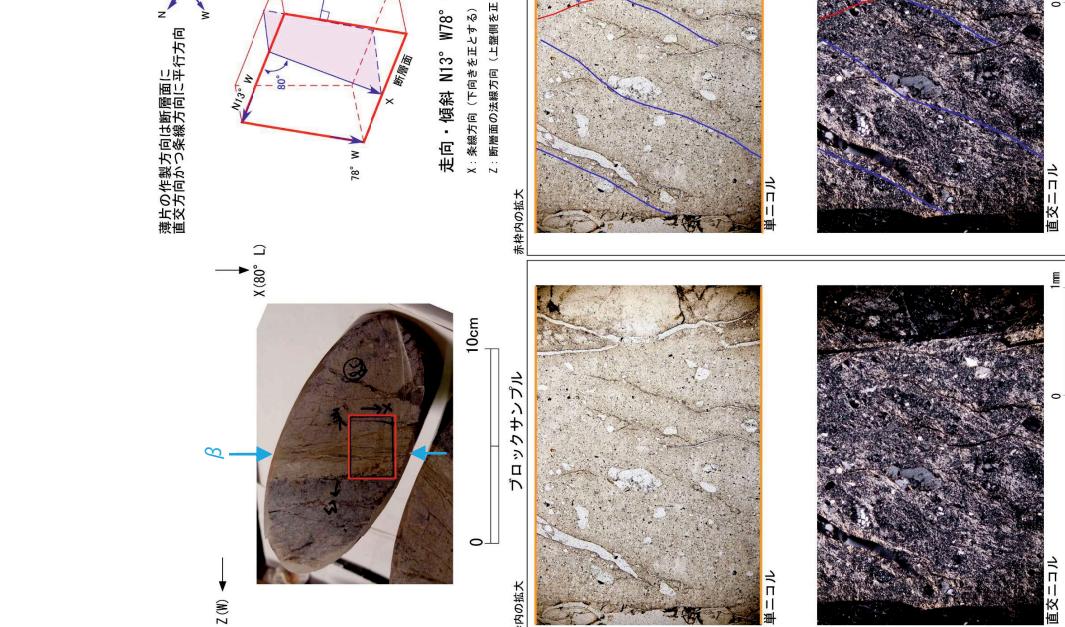
\*最新活動ゾーンに以下の特徴が認められることから、断層ガウジと判断した。

- (断層ガウジ)せん断構造に伴う粘土鉱物の定向配列が認められる。
- (断層ガウジ)基質は粘土鉱物を主体とする。
- (断層ガウジ)粘土状部の分布は帯状で直線的である。
- 岩片は少ない。
- (断層ガウジ)丸みを帯びている岩片が多い。

※断層面  $\beta$  は最新活動面
