ボーリング柱状図

第7.4.4.316図(2) 破碎部性状 H24-D1-2 深度12.38~12.97m (薄片作製位置)

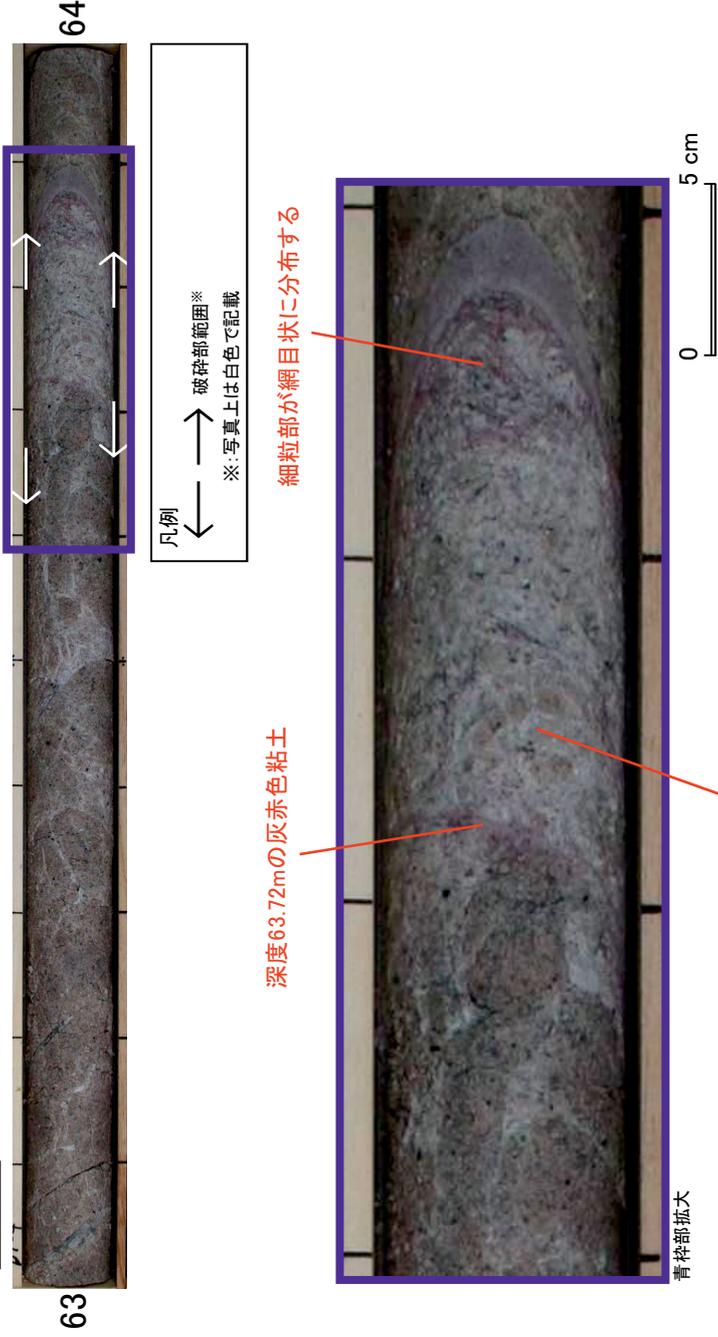
コア写真

●63.67～63.90m：破砕部
 63.67～63.83m：粘土混じり岩片状部 (Hj)
 上端45°、下端60° ともに一部不明瞭で連続。径5～20mmの大半が粘土化した花崗斑岩の岩片と岩片間を幅1～2mmの軟質な白色粘土脈が網状に分布する。また、63.72mに傾斜45°で幅2～3mmの軟質な灰赤色粘土を挟む。粘土の境界は漸移的で直線性に乏しい。全体は淡い緑色を帯びた灰白色を呈する。
 63.83～63.88m：粘土質礫状部 (Hb)
 上端60°で不明瞭、下端70°で直線的にシャープに連続。径5～10mmの一部粘土化、一部硬さ「E」の岩片を多く含み、基質中に幅2～3mmの赤灰色の軟質粘土を脈状～レンズ状に含む。軟質。灰白～赤灰色を呈する。幅20～30mm。
 63.88～63.90m：粘土状部 (Hc-1)
 傾斜70°で直線的にシャープに連続する幅5～10mmの硬質な赤灰色粘土からなる。径1mm前後の石英粒をわずかに含む。

細粒部が網目状に分布する

深度63.72mの灰赤色粘土

- ・深度63.67～63.83mの「粘土混じり岩片状」と記載の箇所については、全体的に軟質であるが、含まれる細粒部は網目状に分布し、連続性及び直線性に乏しく、原岩組織が認められる岩片を主体とし基質も細粒化した岩片からなる組織も認められる。これらのことから変質したカタクレーサイトであると判断した。
- ・深度63.72mの「灰赤色粘土」と記載の箇所については、幅が狭いため、原岩組織が認められる岩片を主体とし基質も細粒化した岩片からなる組織の有無を把握できなかったが、軟質で、周囲のカタクレーサイトとの境界が漸移的で直線性に乏しい。これらのことから変質したカタクレーサイトであると判断した。含まれる細粒部は、変質したカタクレーサイト中の粘土脈である。
- ・深度63.83～63.88mの「粘土質礫状」と記載の箇所については、軟質であるが、含まれる細粒部は網目状に分布し、連続性及び直線性に乏しく、原岩組織が認められる岩片を主体とし基質も細粒化した岩片からなる組織も認められる。これらのことから変質したカタクレーサイトであると判断した。
- ・深度63.88～63.90mの「粘土状」と記載の箇所については、連続性及び直線性が良く、原岩組織が認められる岩片を主体とし基質も細粒化した岩片からなる組織も認められないが、硬質である。これらのことからカタクレーサイトであると判断した。

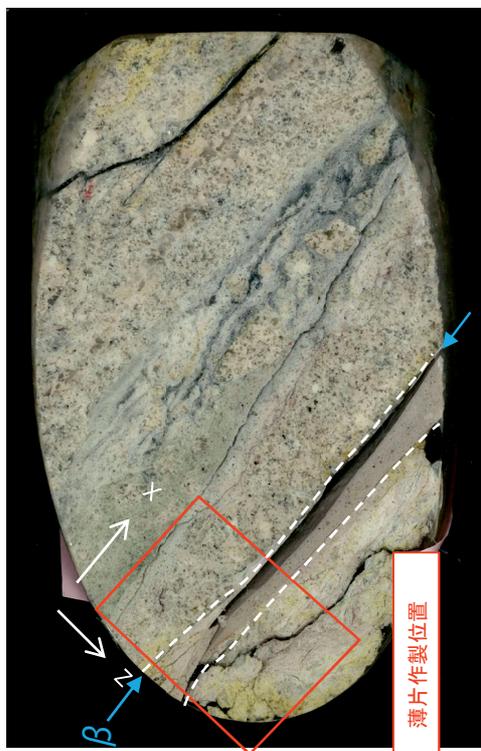
薄片作製位置写真

・薄片は断層面 β 及び細粒化が進んだ範囲を含むように作製した。

薄片作製位置

- 薄片試料は、肉眼観察により認定した断層面 β に沿って最も細粒化した部分を含み、人為的な試料の乱れの無い部分で作製した。

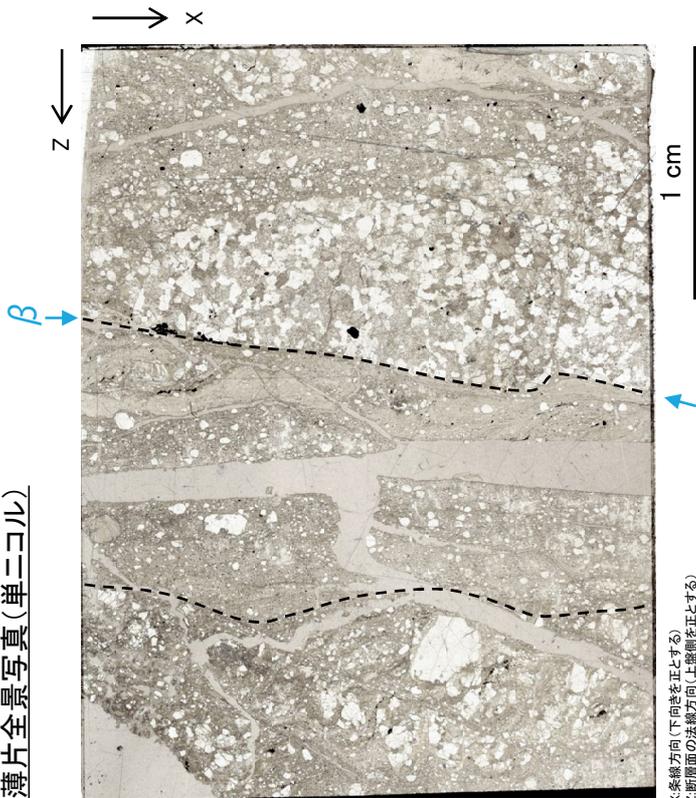
薄片全景写真(単ニコル)

X:糸線方向(下向きを正とする)
Z:断層面の法線方向(上強軸を正とする)

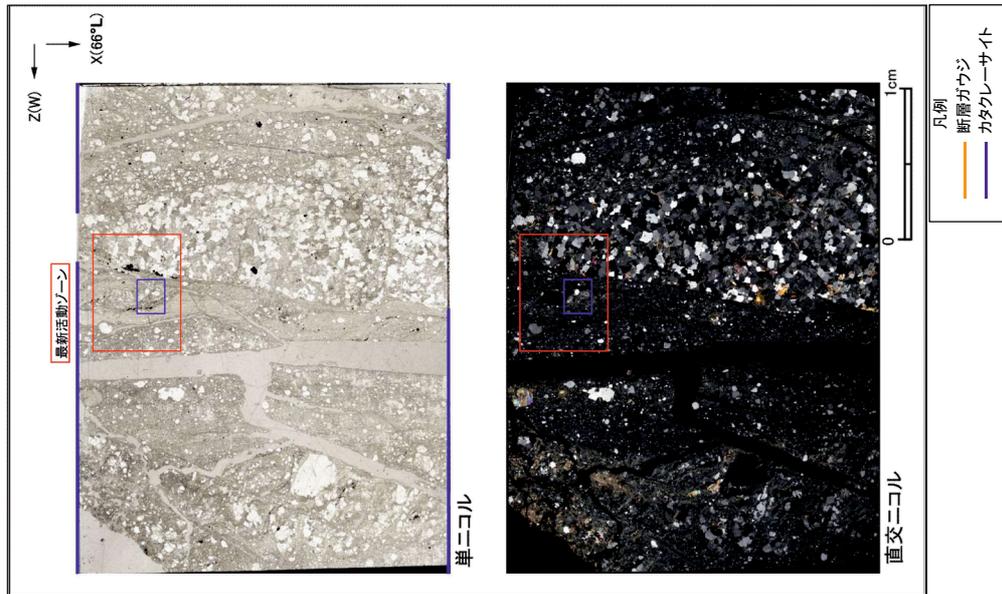
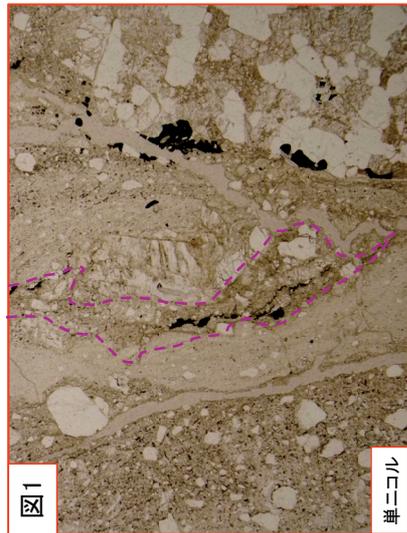
- ・最新活動ゾーンには、以下の特徴が認められる。
 - 基質を構成する粘土鉱物は少ない。(図1)
 - 断層面に沿った粘土状部の分布は局所的である。(図1)
 - 多様な粒径の岩片が多く認められる。(図2)
 - 角ばった岩片が多い。(図2)
 - 岩片の粒界を横断する破断面が認められる。(図2)
 - ジグソー状の角礫群が認められる。(図2)

破線は粘土状部の分布範囲を示す

- 薄片観察では、以下の通り断層ガウジの特徴が認められなかった。
 - 基質を構成する粘土鉱物は少ない。
 - 断層面 β に沿った粘土状部の分布は局所的である。
- 薄片観察では、以下の通りカタクレーサーサイトの特徴が認められた。
 - 多様な粒径の岩片が多く認められる。
 - 角ばった岩片が多い。
 - 岩片の粒界を横断する破断面が認められる。
 - ジグソー状の角礫群が認められる。

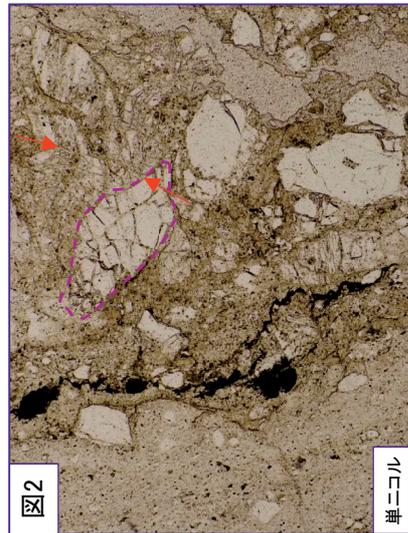
赤矢印は岩片の粒界を横断する破断面を示す
破線はジグソー状の角礫群の範囲を示す

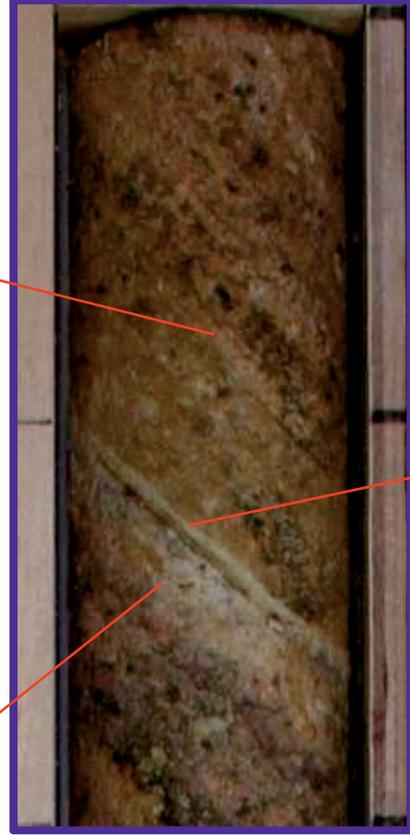
青粋部拡大

細粒部は局所的に分布する

連続性及び直線性が良い細粒部

- ・深度12.38～12.86mの「粘土混じり礫状」と記載の箇所については、硬質で、含まれる細粒部は局所的に分布し、連続性及び直線性に乏しい。原岩組織が認められる岩片からなる組織が認められる。これらことからカタクレーサイトであると判断した。
- ・深度12.86～12.87mの「粘土状」と記載の箇所については、やや硬質で、細粒部の連続性及び直線性が良い。原岩組織が認められる岩片を主体とし、基質は細粒化した岩片からなる組織が認められない。これらことから断層ガウジであると判断した。
- ・深度12.87～12.97mの「粘土混じり礫状」と記載の箇所については、硬質で、含まれる細粒部は局所的に分布し、連続性及び直線性に乏しい。原岩組織が認められる岩片を主体とし、基質は細粒化した岩片からなる組織が認められる。これらことからカタクレーサイトであると判断した。

- 12.38～12.97m：破砕部（D-1断層Hj）
- 12.38～12.86m：粘土混じり礫状部（Hj）
 上端60°、下端45°でともに直線的でシャープに連続。割れ目は殆んど消滅し、著しく軟質化した径10～30mmの岩片からなる。岩片間に20～70°で幅0.5～1mmの軟質な灰白～灰黄色粘土脈が分布する。全体ににがい褐色を呈する。
- 12.86～12.87m：粘土状部（Hc-1）
 傾斜45°で直線的にシャープに連続。径1mm前後の石英粒を少量含む。やや硬質。灰白～灰黄色を呈する。幅5mm。
- 12.87～12.97m：粘土混じり礫状部（Hj）
 上端45°で直線的にシャープに、下端45°で不明瞭に連続。硬質。径5～20mmの岩片主体で、岩片間に幅0.5～1mmの粘土脈を少量挟む。にがい黄褐色を呈する。幅75mm。

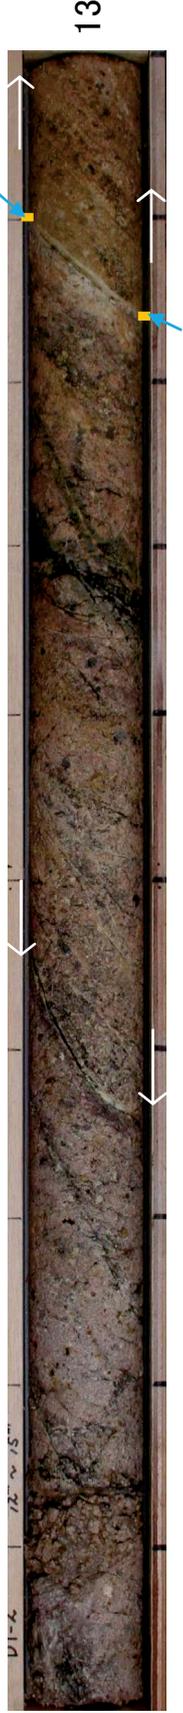
コア写真

・薄片は断層面 β 及び細粒化が進んだ範囲を含むように作製した。

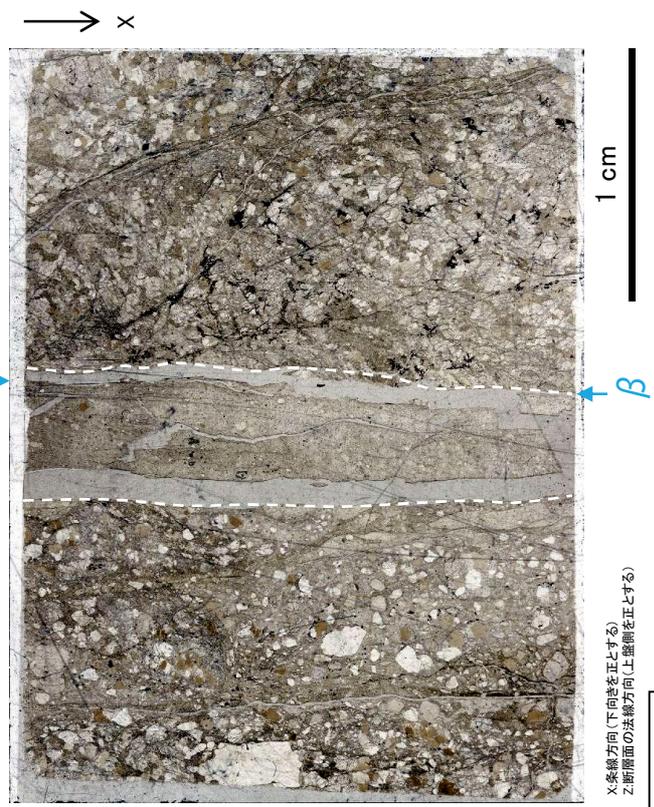
薄片全景写真(単ニコル)

X:条線方向(下向きを正とする)
 Z:断層面の法線方向(上盤側を正とする)
