第7.4.4.338図 (3) 破碎部性状 H27-B-4' 深度23.97~24.42m (変位センス, 薄片観察による断層岩区分(1/2))

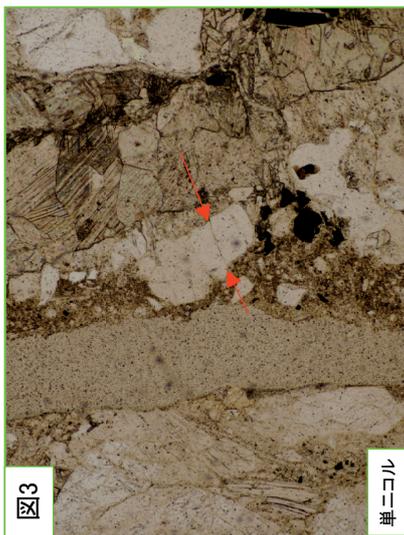
赤矢印は岩片の粒界を横断する破断面を示す

- ・最新活動ゾーンには、以下の特徴が認められる。
- 岩片の粒界を横断する破断面が認められる。(図3)
- 塑性変形した雲母粘土鉱物が認められる。(図4)

- 基質を構成する粘土鉱物は少ない。
- 断層面に沿った帯状の粘土状部は連続しない。
- 薄片観察では、以下の通りカタクレーサーサイトの特徴が認められた。
  - 多様な粒径の岩片が多く認められる。
  - 角ばった岩片が多い。
  - 岩片の粒界を横断する破断面が認められる。
  - ジグソー状の角礫群が認められる。
  - 塑性変形した雲母粘土鉱物が認められる。

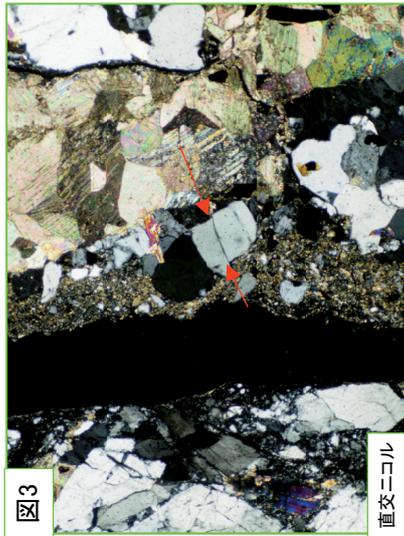
青矢印は屈曲箇所を示す

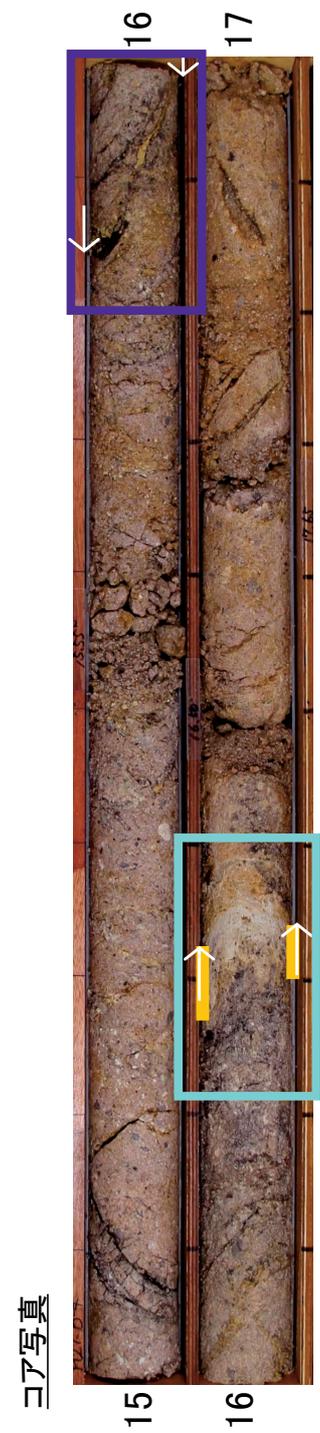
ボーリング柱状図

●15.91～16.36m：破砕部  
 15.91～16.33m：粘土混じり礫状～粘土質礫状部 (Hj)  
 上端72°でやや湾曲して連続、下端不明瞭。径2～20mmの岩片主体で上部は割れ目が認められ、マンガンを伴う。上端には幅2～6mmの緑灰色粘土が不連続に分布する。オリブ黄色を呈する。  
 16.33～16.36m：粘土状～礫混じり粘土状部 (Hc-1)  
 上端不明瞭、下端76°で波打って連続。径2～5mmの石英粒や岩片を10%以下で含む。灰白色を呈する。幅25mm。

・深度15.91mの「幅2～6mmの緑灰色粘土が不連続に分布する。」と記載の箇所については、やや軟質で、原岩組織が認められる岩片を主体とし基質も細粒化した岩片からなる組織も認められないが、粘土が途中でせん滅し、連続性に乏しい。これらのことから変質したカクレーサイトであると判断した。含まれる細粒部は、変質したカクレーサイト中の粘土脈である。

・深度15.91～16.33mの「粘土混じり礫状～粘土質礫状」と記載の箇所については、やや軟質であるが、含まれる細粒部はいずれも局所的に分布し、連続性及び直線性に乏しく、原岩組織が認められる岩片を主体とし基質も細粒化した岩片からなる組織が認められる。これらのことから変質したカクレーサイトであると判断した。

・深度16.33～16.36mの「粘土状～礫混じり粘土状」と記載の箇所については、粘土の直線性に乏しいが、粘土は軟質で、連続性が良く、原岩組織が認められる岩片を主体とし基質も細粒化した岩片からなる組織も認められない。これらのことから断層ガウジであると判断した。

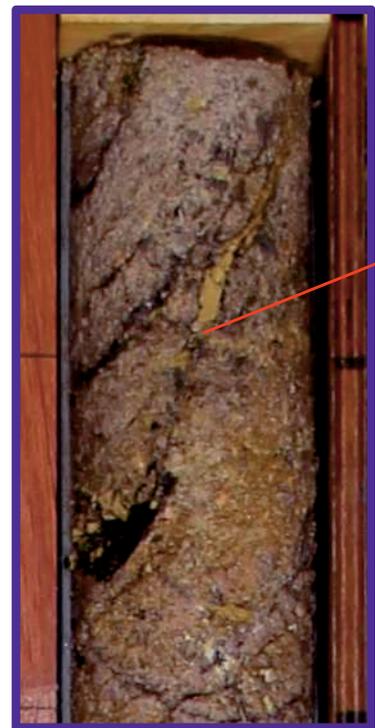
深度16.33～16.36mの灰白色粘土

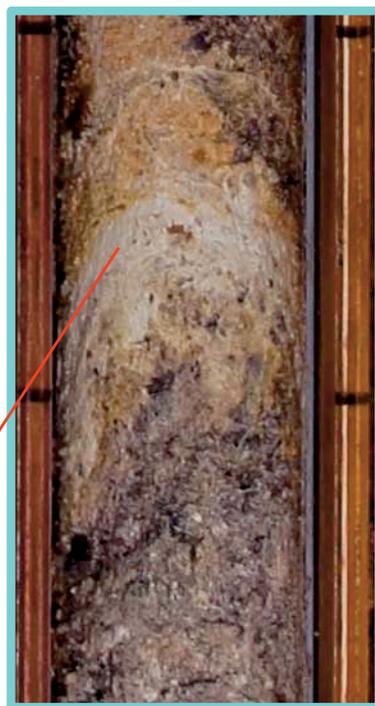
0 5 cm  
 水色砕部拡大

緑灰色粘土がせん滅する

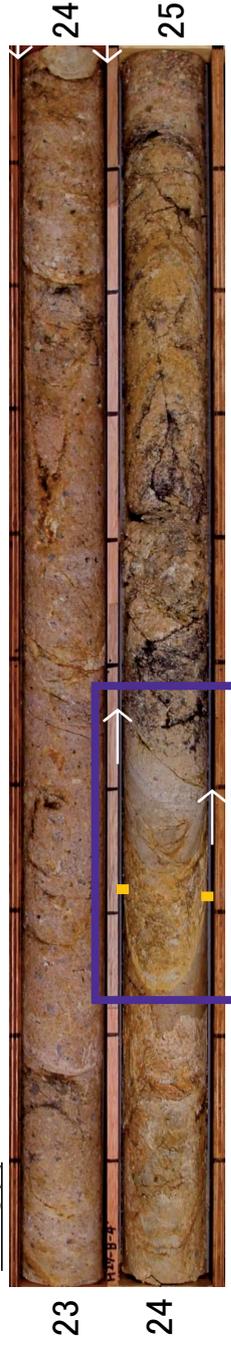
### コア写真

- 23.97～24.20m：粘土混じり岩片部(Hj)  
上端60°で波打ち、下端70°で大きく波打って連続。径5～20mmの硬さ「D」「E」の岩片と岩片間の粘土、一部砂からなる。にぶい黄橙～灰黄褐色を呈する。
- 24.20～24.24m：礫混じり粘土状部(Hc-2)  
上端70°で大きく波打ち、下端75°で直線的に連続。径2～5mmの石英粒と岩片を10～20%程度含む。硬質。灰黄色を呈する。幅12～25mmで膨縮する。
- 24.24～24.25m：粘土状部(Hc-1)  
傾斜75°で直線的に連続する。やや硬質。明黄褐色を呈する。幅2mm。
- 24.25～24.33m：粘土混じり岩片状部(Hj)  
上端75°、下端70°でも直線的に連続。径10mm前後の粘土化が著しい岩片と岩片間の粘土細脈からなる。23.97～24.20mのHjより粘土量が多い。明褐色を呈する。
- 24.33～24.42m：粘土質礫状部(Hb)  
上端70°、下端40°でも直線的に連続。径2～30mmの粘土化した岩片を30%程度含む。にぶい黄橙褐色を呈する。

連続性及び直線性が良い細粒部

- ・深度23.97～24.20mの「粘土混じり岩片状」と記載の箇所については、やや硬質で、含まれる細粒部は網目状に分布し、連続性及び直線性に乏しく、原岩組織が認められる岩片を主体とし基質も細粒化した岩片からなる組織も認められる。これらのことから変質したカタクレーサイトであると判断した。
- ・深度24.20～24.24mの「礫混じり粘土状」と記載の箇所については、原岩組織が認められる岩片を主体とし基質も細粒化した岩片からなる組織は認められないが、硬質で、細粒部の上端側は大きく波打ち直線性に乏しい。これらのことからカタクレーサイトであると判断した。
- ・深度24.24～24.25mの「粘土状」と記載の箇所については、やや硬質で、細粒部の連続性及び直線性が良く、原岩組織が認められる岩片を主体とし基質も細粒化した岩片からなる組織も認められない。これらのことから断層ガウジであると判断した。
- ・深度24.25～24.33mの「粘土混じり岩片状」と記載の箇所については、やや硬質で、含まれる細粒部は網目状に分布し、連続性及び直線性に乏しく、原岩組織が認められる岩片を主体とし基質も細粒化した岩片からなる組織も認められる。これらのことから変質したカタクレーサイトであると判断した。
- ・深度24.33～24.42mの「粘土質礫状」と記載の箇所については、硬質～やや硬質で、含まれる細粒部は網目状に分布し、連続性及び直線性に乏しく、原岩組織が認められる岩片を主体とし基質も細粒化した岩片からなる組織も認められる。これらのことから変質したカタクレーサイトであると判断した。

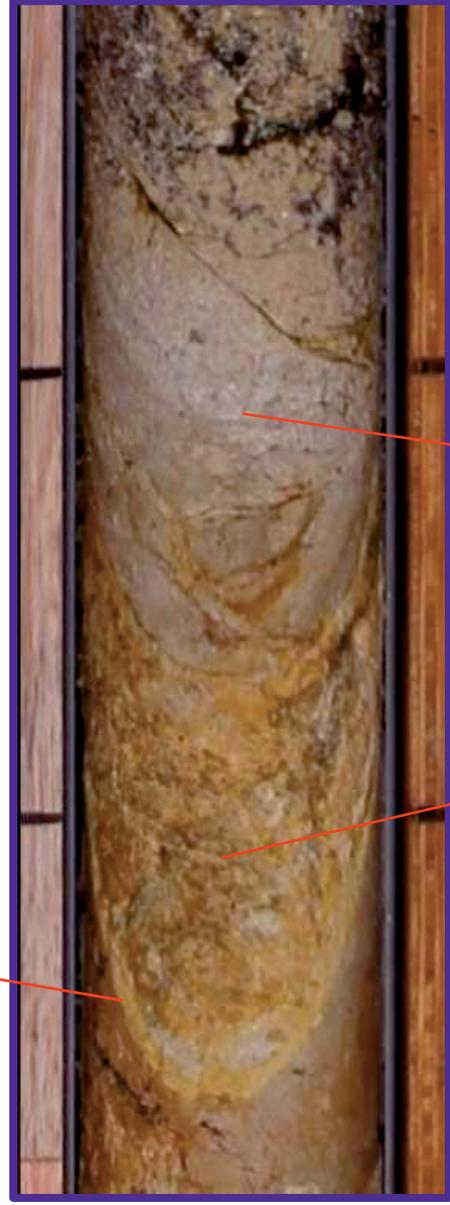
青枠部拡大

・薄片は断層面 $\beta$ 及び細粒化が進んだ範囲を含むように作製した。

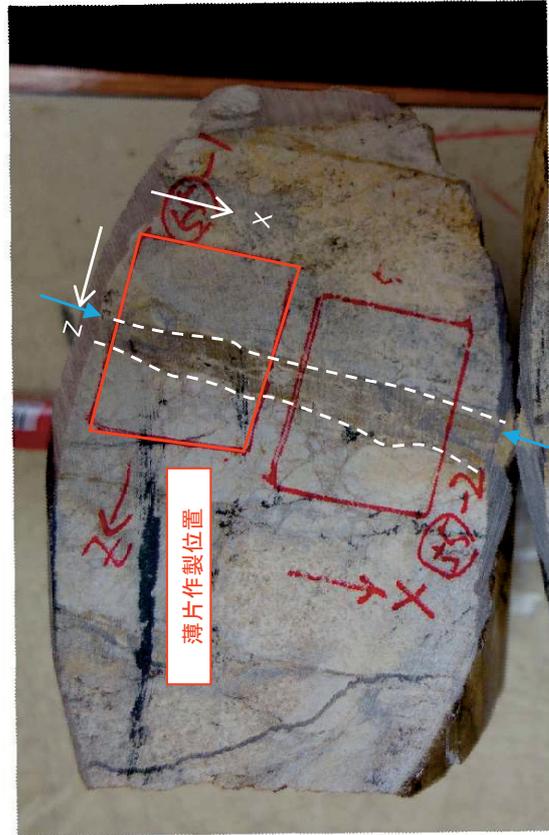
薄片作製位置写真

※断層面 $\beta$ は最新活動面

- 薄片試料は、肉眼観察により認定した断層面 $\beta$ に沿って最も細粒化した部分を含み、人為的な試料の乱れの無い部分で作製した。

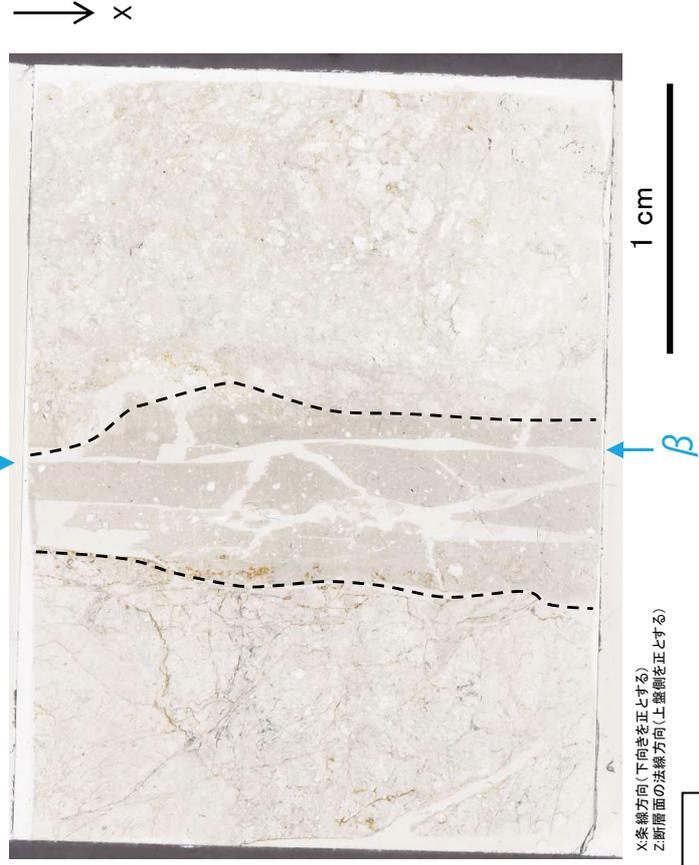
薄片全景写真(単ニコル)

X:条線方向(下向きを正とする)  
 Z:断層面の法線方向(上盤側を正とする)

凡例  
 断層面  
 肉眼観察で相対的に細粒化が進んだ範囲※  
 ※:写真上は白色又は黒色で記載

- ・H27-B-4'のボーリングコアから採取した薄片試料の観察結果によれば最新活動ゾーンの変位センスは、右ずれを伴う正断層である。
- ・最新活動ゾーンに以下の特徴が認められることから、断層ガウジと判断した。
  - (断層ガウジ) セン断構造に伴う粘土鉱物の定向配列が認められる。
  - (断層ガウジ) 基質は粘土鉱物を主体とする。
  - (断層ガウジ) 粘土状部の分布は帯状で直線的・連続的である。
  - 岩片は少ない。
  - (断層ガウジ) 丸みを帯びている岩片が多い。

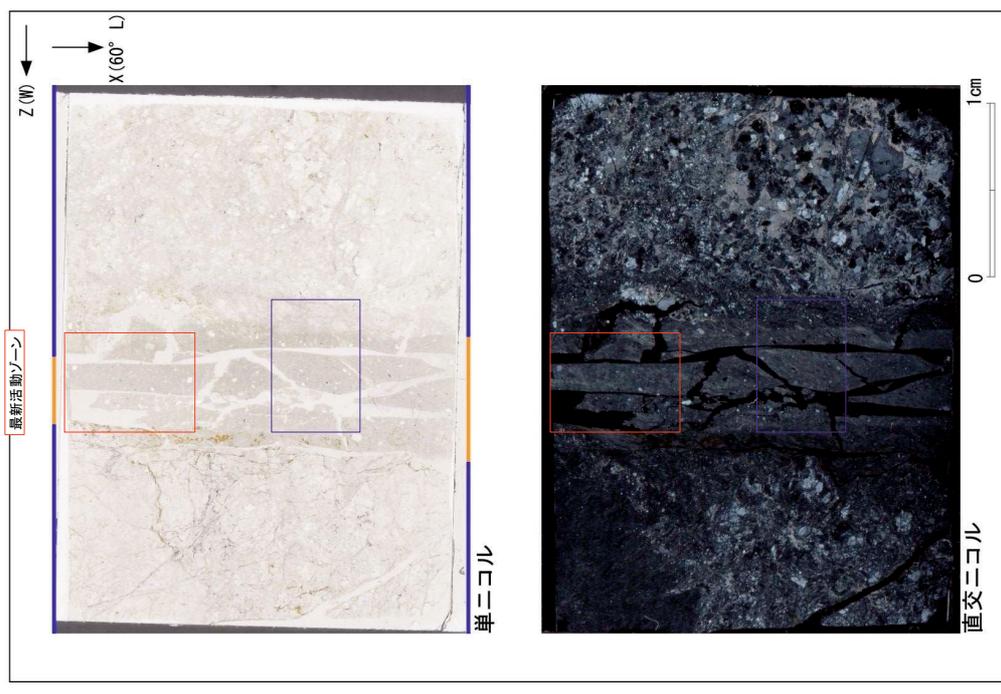
- ・最新活動ゾーンには、以下の特徴が認められる。
- せん断構造に伴う粘土鉱物の定向配列が認められる。(図2)
- 基質は粘土鉱物を主体とする。(図2)
- 粘土状部の分布は帯状で直線的・連続的である。(図1)
- 岩片は少ない。(図2)
- 丸みを帯びている岩片が多い。(図2)

破線は帯状で直線的で粘土状の範囲を示す

- 薄片観察では、以下の通り断層ガウジの特徴が認められた。
  - セン断構造に伴う粘土鉱物の定向配列が認められる。
  - 基質は粘土鉱物を主体とする。
  - 粘土状部の分布は帯状で直線的・連続的である。
  - 岩片は少ない。
  - 丸みを帯びている岩片が多い。
- 薄片観察では、カタクレーサイトの特徴が認められなかった。

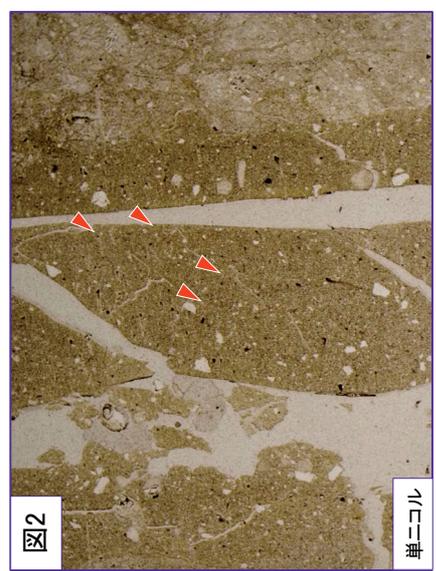
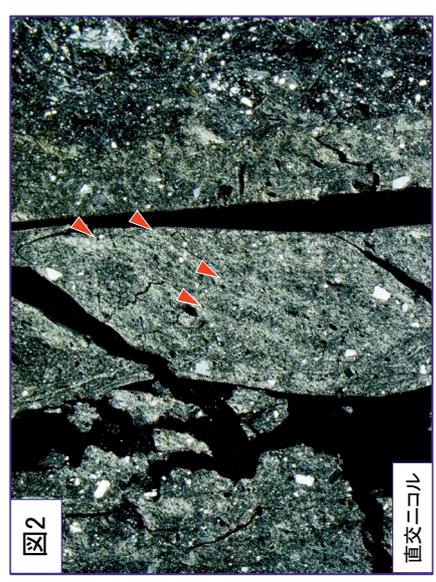
赤三角の方向は粘土鉱物の配列方向を示す
