ボーリング柱状図

第7.4.4.340図 (1) 破砕部性状 H27-B-4 深度48.39～48.43m (肉眼観察による断層岩区分)

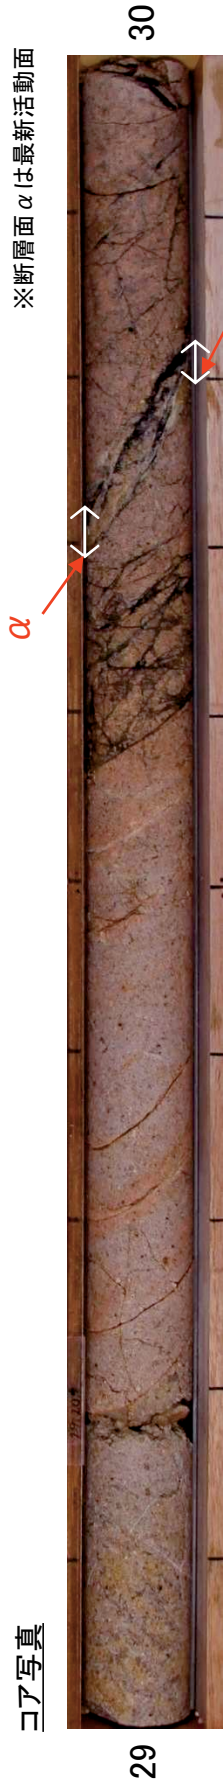
コア写真

・薄片は断層面 α 及び細粒化が進んだ範囲を含むように作製した。

※断層面 α は最新活動面

- 薄片試料は、肉眼観察により認定した断層面 α に沿って最も細粒化した部分を含み、人為的な試料の乱れの無い部分で作製した。

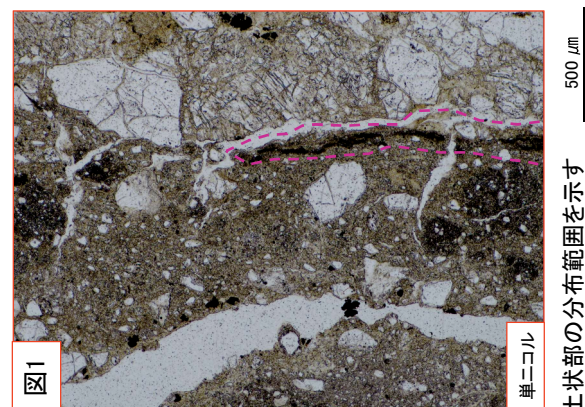
- ・最新活動ゾーンには、以下の特徴が認められる。
 - 基質を構成する粘土鉱物は少ない。(図2)
 - 断層面に沿った帯状の粘土状岩片は連続しない。(図1)
 - 多様な粒径の岩片が多く認められる。(図2)
 - 角ばった岩片が多い。(図2)

破線は粘土状部の分布範囲を示す

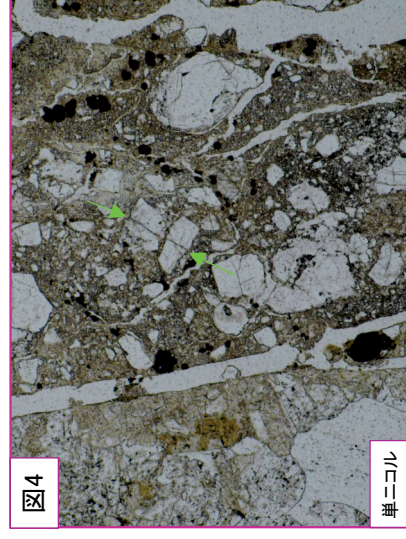
・最新活動ゾーンには、以下の特徴が認められる。
 > ジグソー状の角礫群が認められる。(図3)
 > 岩片の粒界を横断する破断面が認められる。(図4)

破線はジグソー状の角礫群の範囲を示す

緑矢印は岩片の粒界を横断する破断面を示す

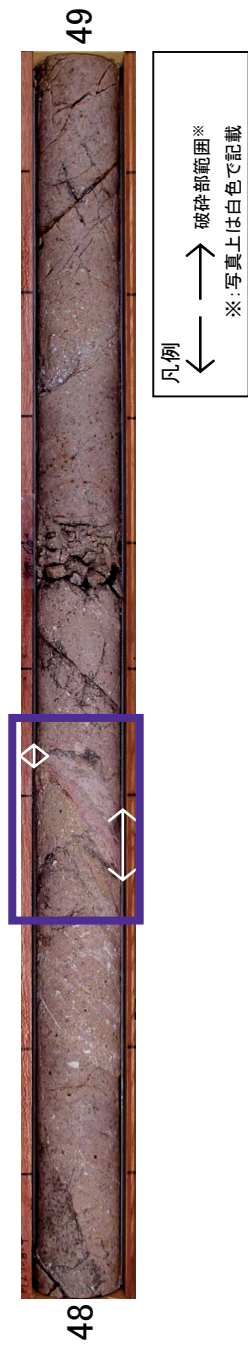
コア写真

・深度48.39～48.43mの「砂混じり粘土状～礫質砂状」と記載の箇所については、原岩組織が認められる岩片を主体とし、基質も細粒化した岩片からなる組織は認められないが、砂混じり粘土状部と礫質砂状部の境界面は波打ち直線性に乏しく、全体に硬質である。これらのことからカタクレーサイトであると判断した。

●48.39～48.43m：破砕部
 砂混じり粘土状～礫質砂状部 (Ho-2)
 上端52°，下端45°。上端側は幅5～10mmでにぶい橙色を呈する砂混じり粘土状部，下端側は幅12～20mmで灰白色を呈する礫質砂状部からなる。両者の境界は波打っている。全体としてやや赤味を帯びる。幅30mm。
