第7.4.4.342図 (4) 破碎部性状 H27-B-4 深度65.59~65.72m (変位センス, 薄片観察による断層岩区分 (2/3))

H27-B-4 深度93.13~93.22m (薄片作製位置)

第7.4.4.343図 (3) 破碎部性状 H27-B-4 深度93.13~93.22m (変位センス, 薄片観察による断層岩区分 (1/3))

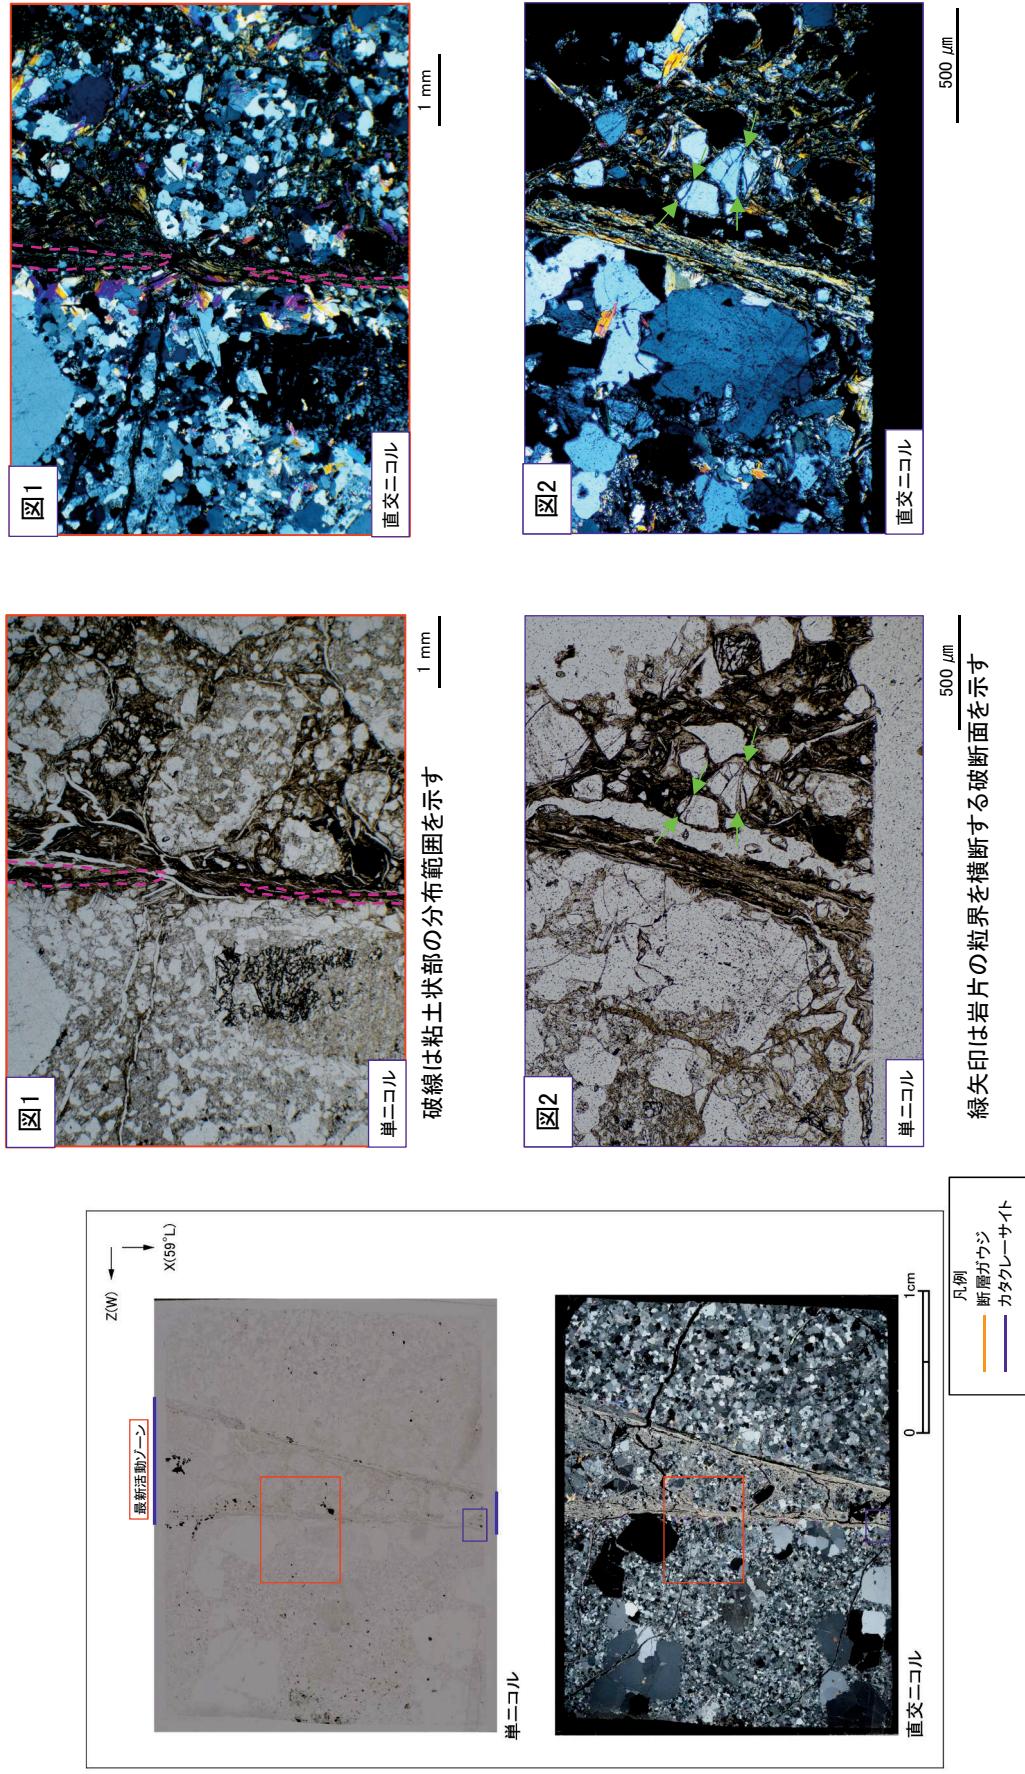
- ・最新活動ゾーンには、以下の特徴が認められる。
- ▷ 基質を構成する粘土鉱物は少ない。(図2)
- ▷ 断層面に沿った帶状の粘土状部は連続しない。(図1)
- ▷ 多様な粒径の岩片が多く認められる。(図2)
- ▷ 角ばつた岩片が多い。(図2)
- ▷ 岩片の粒界を横断する破断面が認められる。(図2)

- 薄片観察では、以下の通り断層ガウジの特徴が認められなかつた。
  - 基質を構成する粘土鉱物は少ない。
  - 断層面上に沿つた帶状の粘土状部は連続しない。
- 薄片観察では、以下の通りカタクレーサイトの特徴が認められた。
  - 多様な粒径の岩片が多く認められる。
  - 角ばつた岩片が多い。
  - 岩片の粒界を横断する破断面が認められる。
  - ジグソーラー状の角礫群が認められる。
  - 塑性変形した雲母粘土鉱物が認められる。

以上より、薄片観察結果では、最新活動ゾーンの細粒部をカタクレーサイトであると判断した。

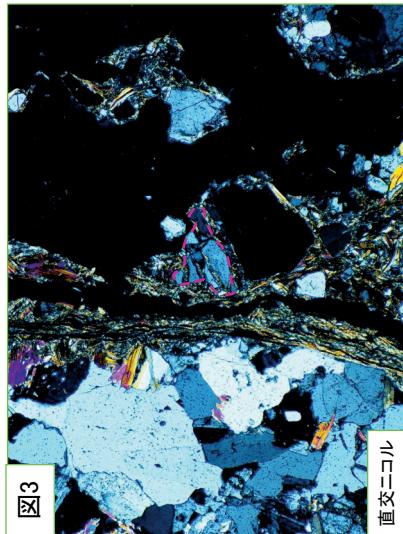
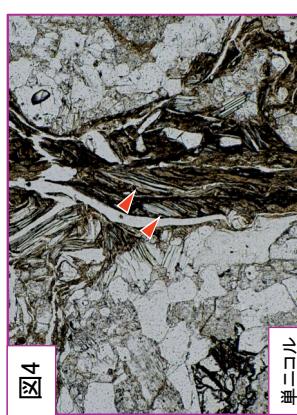
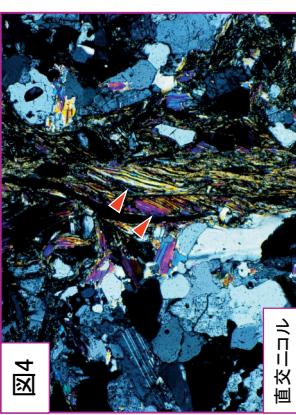
- ・最新活動ゾーンには、以下の特徴が認められる。
- ▷ ジグソーラー状の角礫群が認められる。(図3)
- ▷ 塑性変形した雲母粘土鉱物が認められる。(図4)

破線はジグソーラー状の角礫群の範囲を示す

赤三角は屈曲箇所を示す  
赤三脚は屈曲箇所を示す

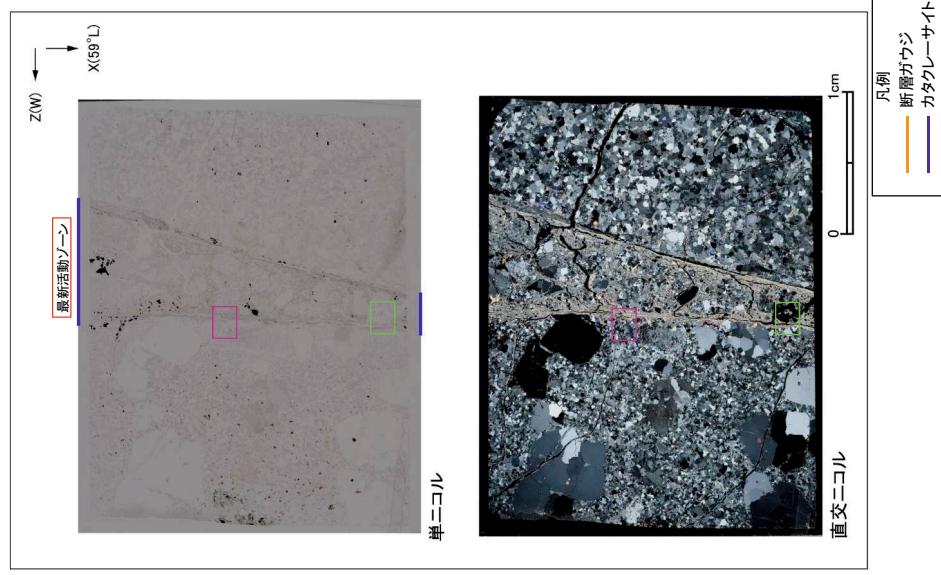
(肉眼観察結果 深度65.65m)

- 肉眼観察では、灰白色粘土部は、幅が狭いため、原岩組織が認められる岩片を主体とし基質も細粒化した岩片からなる組織の有無を把握できなかかった。粘土は軟質で、直線性は良いが、部分的に連続性に乏しいことから変質したカタクレーサイトであると判断した。含まれる細粒部は、変質したカタクレーサイト中の粘土脈である。

当該破碎部については、以下の理由から変質したカタクレーサイトであると評価した。

- 肉眼観察で確認された灰白色粘土部は、その特徴から変質したカタクレーサイトであると判断した。
- 薄片観察で確認された最新活動ゾーンの細粒部は、その特徴からカタクレーサイトであると判断した。

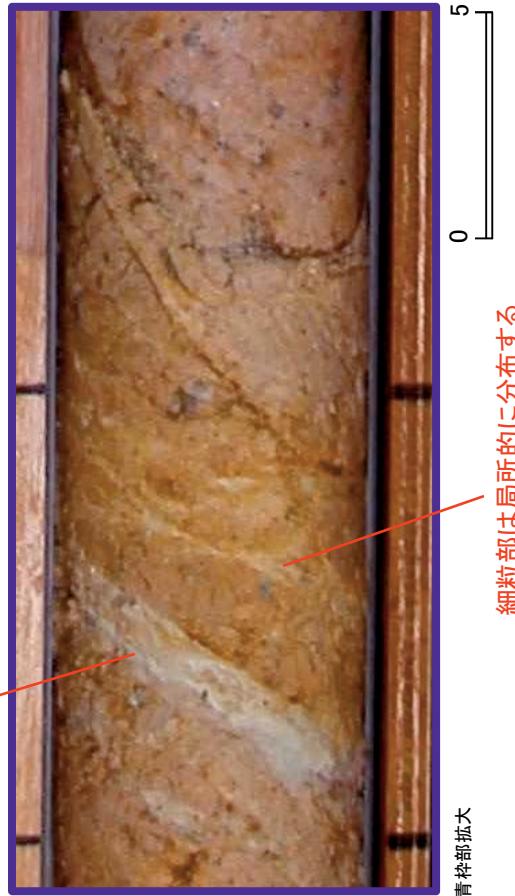
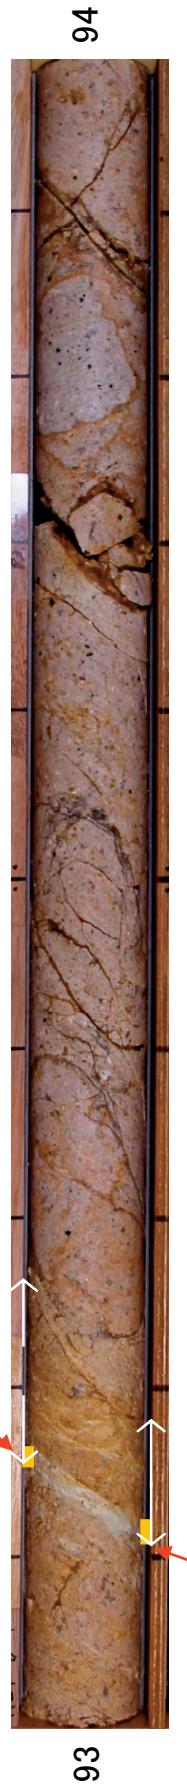
コア写真

- ・深度93.13～93.14mの「粘土状」と記載の箇所については、軟質で、細粒部の連続性及び直線性が良く、原岩組織が認められる岩片を主体とし基質も細粒化した岩片からなる組織も認められない。これらのことから断層ガウジであると判断した。
- ・深度93.14～93.22mの「粘土混じり礫状」と記載の箇所については、軟質であるが、含まれる細粒部は局所的に分布し、連続性及び直線性に乏しく、原岩組織が認められる岩片からなる組織も認められない。これらのことから変質した力タクレーサイトであると判断した。

●93. 13～93. 22m：破碎部  
93. 13～93. 14m：粘土状部 (Hc-1)  
傾斜30°。  
93. 14～93. 22m：粘土混じり礫状部 (Hj)  
上端30°、下端50°でいずれも直線的につなぎ、径2～10mmの岩片主体で岩片間にわずかに灰白色粘土細脈を挟む。にぶい黄橙色を呈する。幅67mm。

連続性及び直線性が良い細粒部

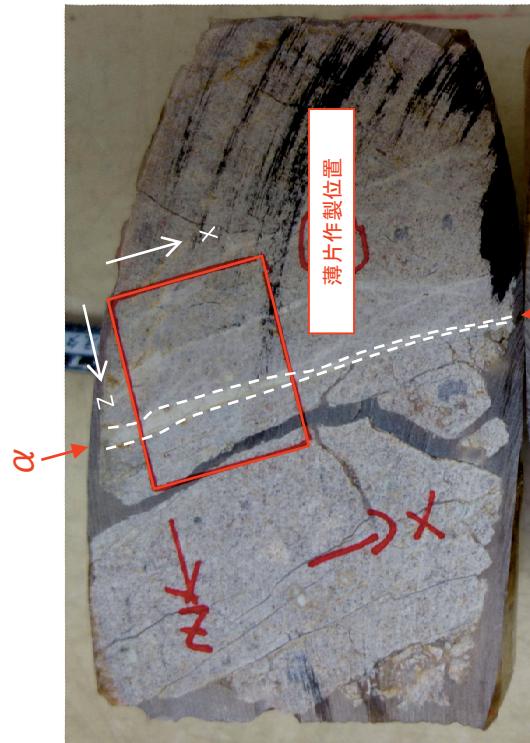
薄片作製位置写真

・薄片は断層面  $\alpha$  及び細粒化が進んだ範囲を含むように作製した。

※断層面  $\alpha$  は最新活動面

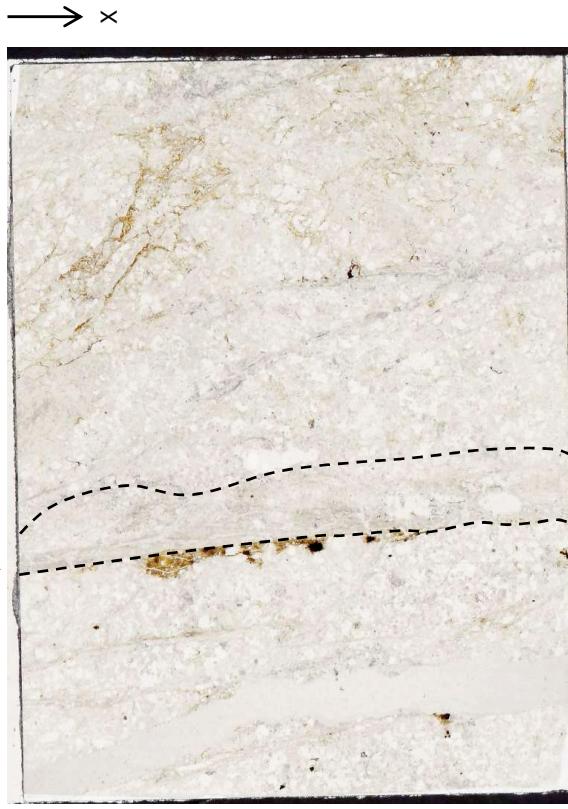
薄片全景写真(単ニコル)

凡例  
■ 断層ガウジ ← → 破碎部範囲※  
※:写真上は白色で記載

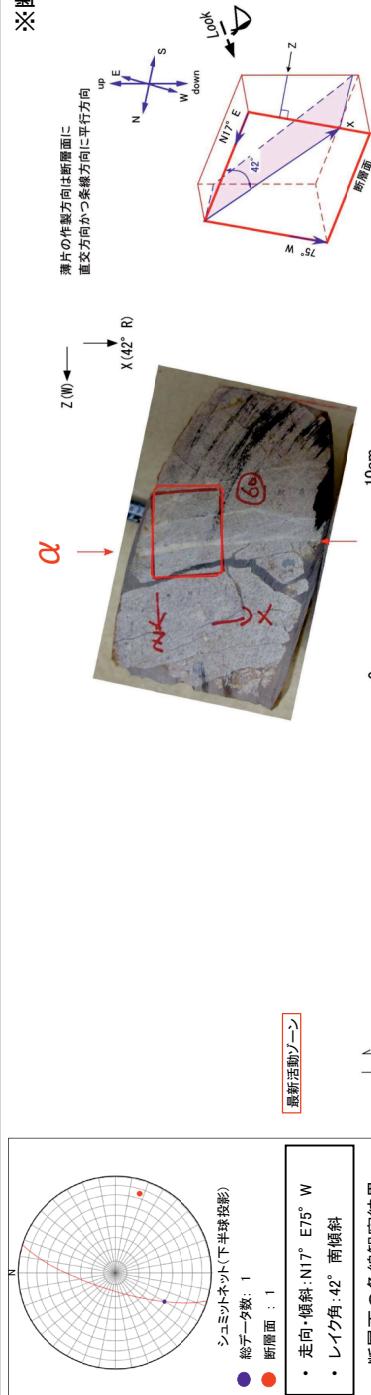
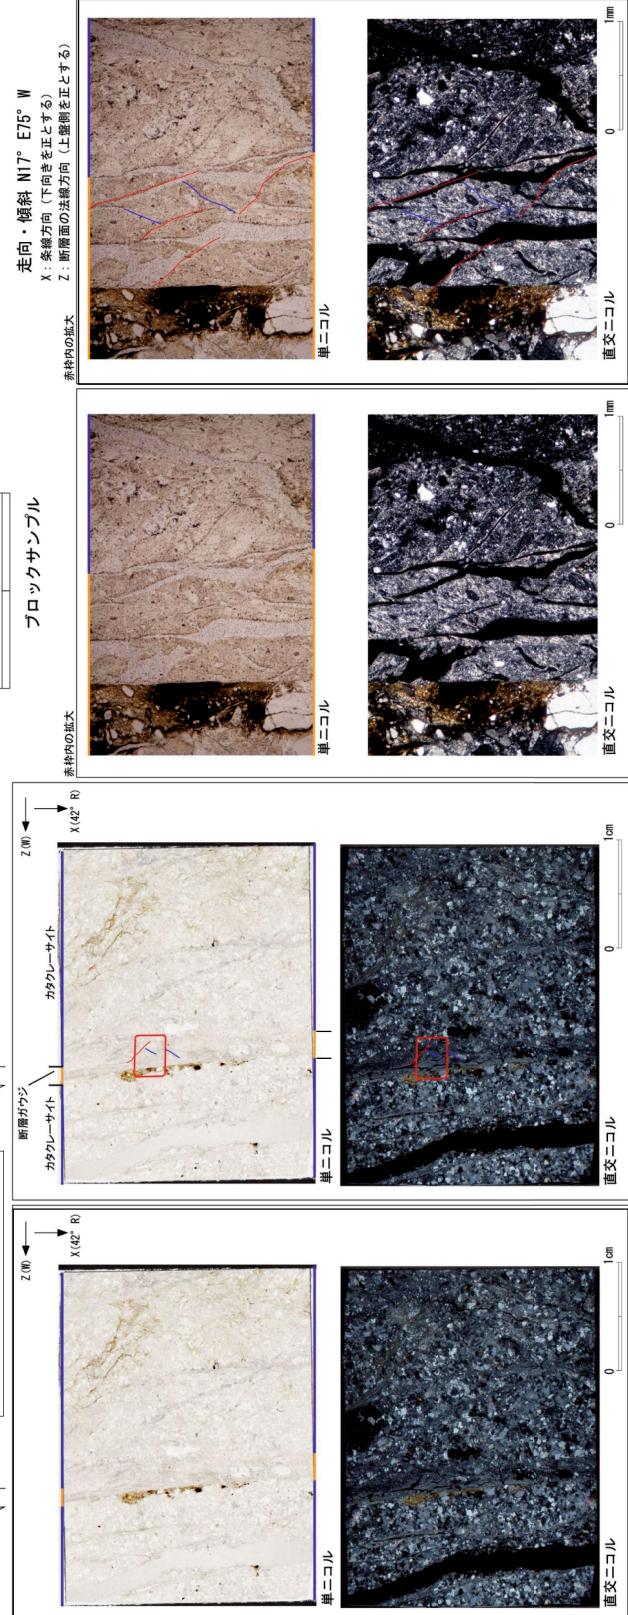
H27-B-4のボーリングコアから採取した薄片試料の観察結果によれば最新活動ゾーンの変位センスは、左ずれを伴う正断層である。  
最新活動ゾーンには、断層ガウジとカタクレーサイトの特徴が認められるが、カタクレーサイトの特徴は、カタクレーサイトが断層ガウジに取り込まれたものと考えられる。

▶ (断層ガウジ)せん断構造に伴う粘土鉱物の定向配列が認められる。

▶ (断層ガウジ)基質は粘土鉱物を主体とする。

▶ (断層ガウジ)粘土状部の分布は帶状で直線的である。

▶ (断層ガウジ)丸みを帯びている岩片が多い。

▶ (カタクレーサイト)岩片の粒界を横断する破断面が認められる。

※断層面  $\alpha$  (は最新活動面)
