島根原子力発電所 2号炉 高経年化技術評価 (コンクリートおよび鉄骨構造物)

補足説明資料

中国電力株式会社

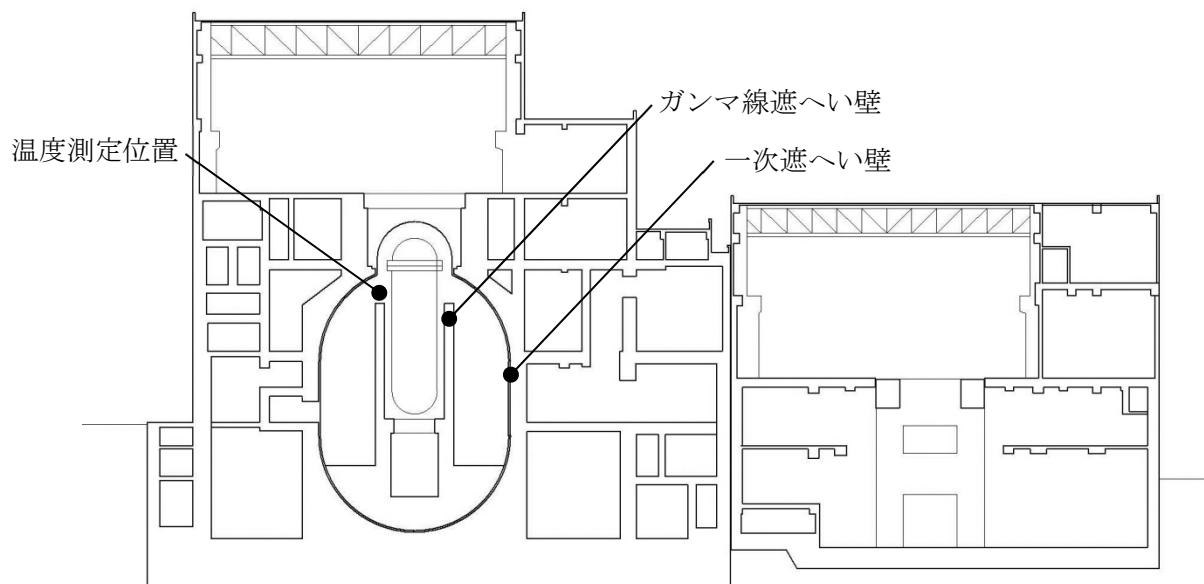
図1 原子炉格納容器概要

評価対象部位は、対象構造物のうち、通常運転時に雰囲気温度が高く、高温の原子炉圧力容器近傍に位置する一次遮へい壁とし、評価点は一次遮へい壁内側とした（図1参照）。
