# 1.4 【敷地近傍(Ⅲ)】積丹半島西岸における洞爺火砕流堆積物の有無に関する検討

## ③-6 古宇川左岸地点(神恵内1-4ボーリング)(1/4)

## ④-4 古宇川右岸地点(神恵内M-2ボーリング)(1/22)

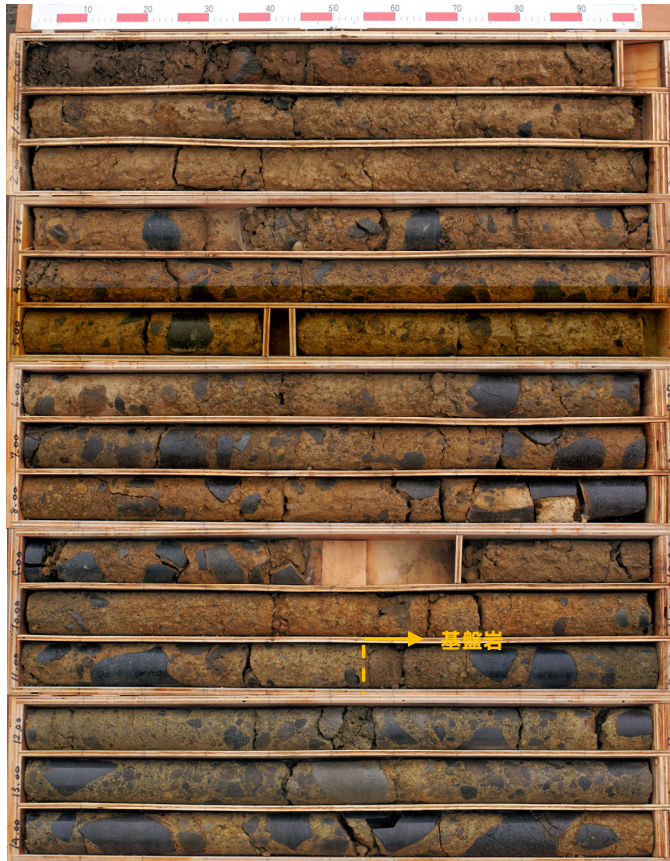
柱状図(深度0~15m)

コア写真(深度0~15m)(2010年4月撮影)

標尺	標高(m)	深度(m)	柱状図	地質名	地色調	記 事
0	38.73	0.35	有機質土	暗褐色		植物片多く混じる。径2cm以下の重円~垂角礫が少量混じる。
1			砂質シルト	褐色		シルトは粗砂混じる。径3cm以下の垂角礫が混じる。礫様:安山岩。
2						
3	35.88	3.20	礫砂混じりシルト	褐色 灰褐色		シルトは粗砂混じる。混入礫径:3cm主体(最大径7cm)。礫形:重円~角礫。礫率:20~30%程度。礫様:安山岩、テイスサイト、発泡痕のある安山岩が混じる。
4						
5	33.68	5.40	礫混じり火山灰質シルト	乳褐色		粗砂混じりの火山灰質シルト。混入礫径:2cm以下主体(最大径5cm)。礫形:重円~垂角礫。礫率:20~40%程度。礫様:安山岩、テイスサイト、発泡痕のある安山岩が混じる。
6	32.88	6.20	礫混じりシルト	褐色		砂はシルト混じり粗砂。混入礫径:4cm主体(最大径7cm)。礫形:重円~角礫。礫率:50%前後。礫様:安山岩、テイスサイト。発泡痕のある安山岩が混じる。
7						
8	31.63	7.45	シルト質砂礫	褐色		基質には、粗砂混じりシルトが混じる。混入礫径:7cm主体(最大径30cm)。礫形:重円~角礫。礫率:60~70%程度。礫様:安山岩、テイスサイト、発泡痕のある安山岩が混じる。8.00~8.20m:基質は粗砂となる。
9						
10	29.58	9.50	礫シロリ質砂	褐色		基質はシルト質粗砂。混入礫径:2cm以下主体(最大径13cm)。礫形:重円~角礫。礫率:50~60%程度。礫様:安山岩、テイスサイト、発泡痕のある安山岩、シルト岩が混じる。
11	27.53	11.55	風化凝灰角礫岩	灰褐色 褐色		割れ目比較的少なく、10~40cmの棒状コアを呈す。岩片はハンマーの軽打で割れる。割れ目沿いに褐色化する。
12						
13						
14						
15

※柱状図には、“火山灰質”と記載されているが、R3.10.14審査会合以降に実施した火山灰分析の結果から、主に火山砕屑物からなるものではないと評価した。

・火山灰分析(組成分析)の結果, 火山ガラスがほとんど含まれない(5/3000粒子以下)ことから, 従来どおり, 礫混じりシルトに区分される。

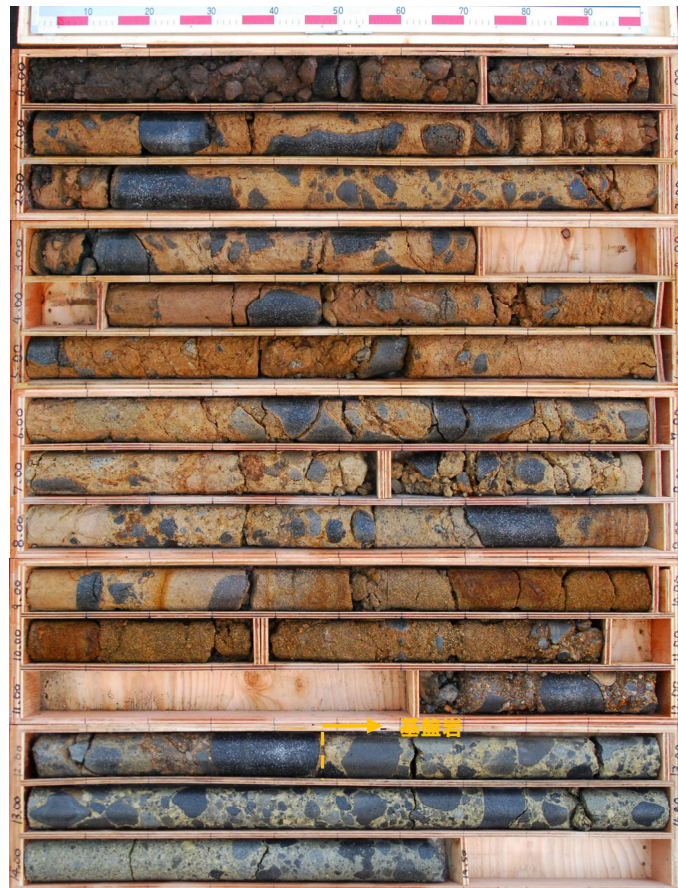
柱状図(深度0~14.5m)

コア写真(深度0~14.5m)(2010年11月撮影)

神恵内1-6		孔口標高 27.35m 掘進長 14.50m				記
標	深	柱	地	色		
尺	度	状	質	調		
(m)	(m)	図	名		事	
26.79	0.56	砂混じりシルト	黒褐色		表土、砂分混じる不均質なシルト。0.3m以下に40mm程度の重円礫混入。	
26.47	0.88	凝縮シリク質シルト	暗褐色		凝縮、砂分混じる不均質なシルト。植物根混じる。礫径:40mm以下。礫形:角~亜角礫。	
		砂混じりシルト	明褐色		細粒~中粒砂が混じる不均質なシルト。礫率:30%程度。礫径:40mm程度主体。最大250mm。礫形:角~亜角礫。礫種:安山岩主体。

19.23	8.12		火山灰		やや風化した細粒火山灰。	
18.13	9.22	凝縮シリク質砂	灰白		シルト分多く混じる中粒~粗粒砂。礫率:30~40%。礫径:平均30mm。最大150mm。礫形:角~亜角礫主体。礫種:安山岩主体。表面が風化した礫含む。	
17.98	9.40	シルト混じり砂	暗灰白		シルト分混じる細粒~中粒砂。礫率:30%。礫径:30mmの重角礫。

- ・当該堆積物の下位にMm1段丘堆積物が認められ、近接する神恵内1-3ボーリングにおいて、Mm1段丘堆積物の上位に洞爺火山灰(Toya)の純層が認められること(P323参照)及び層相がやや風化した細粒火山灰であることから、洞爺火山灰(Toya)の純層(層厚:17cm)に区分される。

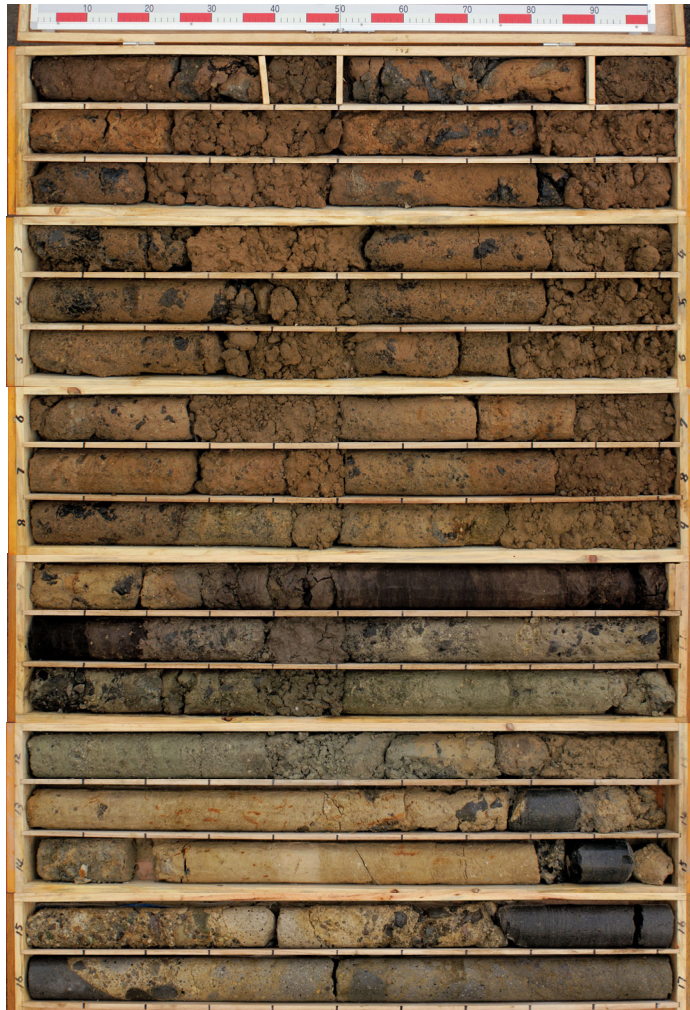
柱状図(深度0~17m)

コア写真(深度0~17m)(2010年4月撮影)

標尺	標高(m)	深度(m)	柱状図	地質	色調	記
	33.18	0.25	噴き出しシルト	暗褐色		シルトは不均質。径1cm以下の礫が10~20%程度混入。礫形:円~亜角礫。
1						
2						
3						
4						
5						
6	27.38	6.05	礫質砂混じりシルト	褐色		シルトは中砂~粗砂混じる。混入礫径:3cm以下主体。礫形:歪円~角礫。礫率:40~50%程度。礫種:黒色の安山岩主体。細礫として風化テイサイト礫混入。
7						
8						
9	24.18	9.25	礫混じり砂質シルト	褐色		シルトは中砂~粗砂混じる。混入礫径:2cm以下(最大径4cm)主体。礫形:歪円~角礫。礫率:20~30%程度。礫種:黒色の安山岩。風化テイサイト。6.65~6.70m:基質は火山灰混じりとなる。*1
10	23.23	10.20	有シ機ル質土	黒灰		繊維分別済み、やや均質。径0.5cm以下の軽石片混入する。*2
11	21.93	11.50	礫砂混じりシルト	淡緑灰		シルトは中砂~粗砂混じる。混入礫径:2cm以下(最大径7cm)主体。礫形:歪円~角礫。礫率:20~30%程度。10.70~10.80m:礫の混入少ない。
12	20.63	12.80	砂質シルト	淡緑灰		シルトは中砂~粗砂混じる。径1cm以下の安山岩片より風化テイサイト礫が少量混入する。最大径は6cm。礫形:歪円~歪角礫。
13	19.03	14.40	礫質混じりシルト	乳褐色		シルトは細粒火山灰混じり。*1混入礫径:3cm以下(最大径10cm)主体。礫形:歪角~角礫。礫種:黒色および暗灰色の安山岩、テイサイト。14.25m:風化物混入。13.55~14.25m:径10cm以下の礫が多く混入する。
14	18.93	14.50	火山灰	乳褐色		細粒火山灰で、均質。
15	18.63	14.80	火山灰質シルト	乳褐色		シルトは細粒火山灰混じり。やや均質。*1
16	17.68	15.75	シルト質砂	褐色		基質はシルト質粗砂。混入礫径:3cm以下(最大径12cm)主体。礫形:円~角礫。礫率:30%以上。礫種:安山岩、テイサイト、砂岩、泥岩、チャート、凝灰岩など。

※1 柱状図には、“火山灰混じり”と記載されているが、R3.10.14審査会合以降に実施した近接ボーリング(神恵内M-3ボーリング)との対比から、主に火山砕屑物からなるものではないと評価した。  
 ※2 柱状図には、“軽石片”と記載されているが、R3.10.14審査会合以降に実施した近接ボーリング(神恵内M-2ボーリング)との対比から、軽石ではないと評価した。

・当該堆積物は、近接する神恵内M-3ボーリングにおいて、洞爺火山灰(Toya)の純層の上位に火山ガラスが混在する扇状地性堆積物及び崖錐堆積物が認められることから(P358参照)、同じく火山ガラスが混在する礫混じり砂質シルトに区分される。

・当該堆積物は、洞爺火山灰(Toya)の純層の上位に認められ、近接する神恵内M-2ボーリングにおいて、洞爺火山灰(Toya)の二次堆積物の上位には砂質シルト(深度8.25~9.50m)が認められる。  
・柱状図に記載がなされている“軽石片”は、層序を踏まえると、神恵内M-2ボーリングの砂質シルト中に同じく記載がなされている“軽石片”に対比されるものであり(P358参照)、当該粒子は、岩片又は斜長石であると考えられる。

・当該堆積物は、洞爺火山灰(Toya)の純層の上位に認められ、近接する神恵内M-3ボーリングにおいて、洞爺火山灰(Toya)の純層の上位に火山ガラスが混在する礫混じり火山灰質シルトが認められることから(P358参照)、火山ガラスが混在する礫混じりシルトに区分される。

・火山灰分析(組成分析)の結果、火山ガラスの粒子数が多い(2020/3000粒子)こと及び近接する神恵内M-3ボーリングにおいて、Mm1段丘堆積物の上位に洞爺火山灰(Toya)の純層が認められることから(P358参照)、洞爺火山灰(Toya)の純層(層厚:10cm)に区分される。

・当該堆積物は、洞爺火山灰(Toya)の純層の下位に認められ、近接する神恵内M-3ボーリングにおいて、洞爺火山灰(Toya)の下位に火山ガラスが混在する扇状地性堆積物及び崖錐堆積物が認められることから(P358参照)、火山ガラスが混在するシルトに区分される。

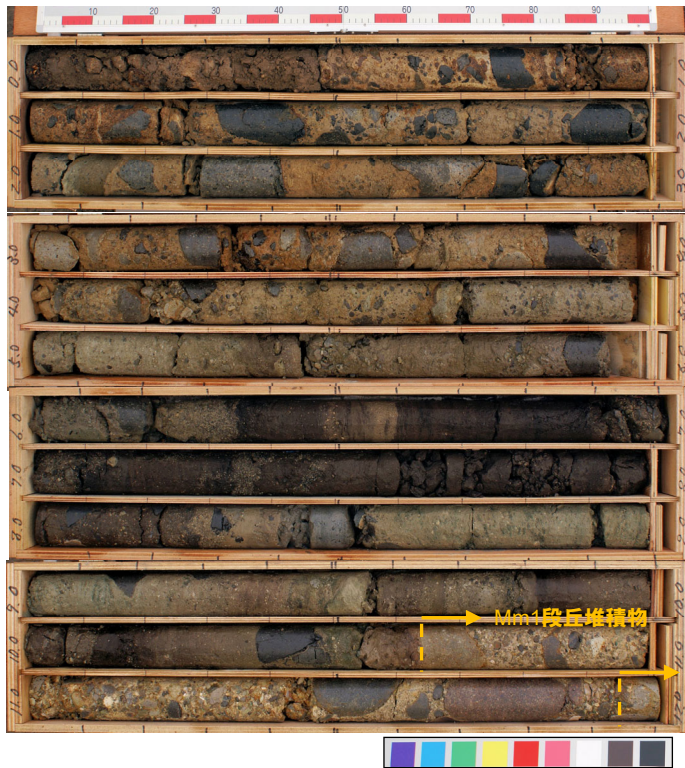
柱状図(深度0~12m)

コア写真(深度0~12m)(2010年4月撮影)

標高	深度	柱状図	地質	色調	記
(m)	(m)	図名	調		事
28.78	0.50	細粒じり有機質シルト	暗褐色		径3cm以下(最大径7mm)の安山岩角礫混じる有機質シルト。
24.98	4.30	シルト質砂礫	褐色		基質はシルト混じり粗砂。 粒径: 3cm以下(最大径12cm)主体。 形状: 歪円~角礫。 税率: 50~60%程度。 構成: 安山岩、デイサイト、シルト岩など。 0.50~0.85m: 基質は火山灰混じり※1
23.93	5.35	細粒じり砂質シルト	褐色		シルトは粗砂混じる。粒径: 2cm以下(最大径3cm)主体。 形状: 歪円~角礫。 税率: 20~30%程度。 構成: 安山岩、デイサイト、4.30~5.35m: 礫の埋入率20%程度以下と低い。
22.98	6.30	細粒有機質シルト	暗褐色		シルトは有機質混じり、粗砂~細砂混じる。埋入礫径: 2cm以下(最大径7mm)主体。 形状: 歪円~歪角礫。税率50%前後。 構成: 安山岩、デイサイト。
21.03	8.25	砂質シルト	淡緑灰		シルトは有機質で、均質。部分的に礫多く混じる。 6.55~6.60m: 砂質シルトが挟在。 6.90~7.10m: 径2cm以下の埋入礫が40%程度混じる。※2 7.35m: 厚さ3cmの粗砂が水平に挟在。 8.00~8.25m: 径3cm以下の歪角礫20%程度混じる。
19.78	9.50	火山灰	黒灰		シルトは有機質で、均質。 9.55~9.65m: 有機質シルトが挟在。
18.65	10.63	有機質シルト	暗褐色		シルトは有機質で、砂分混じり不均質。 径0.8cm以下の軽石片、径10cmの安山岩礫が混じる。※2 10.00~10.10m: 砂分が多い。
17.33	11.95	シルト混じり粗砂	褐色		基質はシルト混じり粗砂。 粒径: 3cm以下(最大径13cm)主体。 形状: 円~歪円礫。 税率: 50%以上。 構成: 安山岩、デイサイト、泥岩、砂岩、チャートなど。
17.28	12.00	凝灰角礫岩	褐色		岩石は硬質。

※1 柱状図には、“火山灰混じり”と記載されているが、R3.10.14審査会合以降に実施した火山灰分析の結果から、主に火山砕屑物からなるものではないと評価した。  
※2 柱状図には、“軽石片”と記載されているが、R3.10.14審査会合以降に実施した薄片観察及び火山灰分析の結果、軽石ではないと評価した。

- ・深度0.50～0.85mを対象とした火山灰分析(組成分析,屈折率測定及び主成分分析)の結果,支笏第1降下軽石(Spfa-1)に対比される火山ガラスが認められるものの,火山ガラスの粒子数が少ない(19～40/3000粒子)ことから,主に火山砕屑物からなるものではなく,火山ガラスが混在するシルト質砂礫に区分される。

- ・“軽石片”に対応する白色粒子を対象として試料を採取したが,顕微鏡観察の結果,屈折率測定及び主成分分析に供する火山ガラスは確認されないことから,軽石ではないと判断される。

- ・“軽石片”に対応する白色粒子を含む範囲を対象とした薄片観察の結果,“軽石片”に対応すると判断される白色粒子は,岩片又は斜長石であると判断される。
- ・当該堆積物は,直下に阿蘇4火山灰(Aso-4)の純層が認められ,R3.10.14審査会合以前に実施した火山灰分析(組成分析)の結果,当該堆積物のうち,深度9.40～9.50mについては,基質部分に火山ガラスが認められるものの,火山ガラスの粒子数が560/3000粒子である。
- ・深度9.35～9.45mには有機質シルトが挟在していること及び当該堆積物中に安山岩礫が少量混じること(次頁参照)から,基質部分に火山ガラスが認められる深度9.40～9.50mのうち,深度9.45～9.50mについては,阿蘇4火山灰(Aso-4)の二次堆積物b(層厚:5cm)に区分される。

- ・R3.10.14審査会合以前に実施した火山灰分析(組成分析,屈折率測定及び主成分分析)の結果,阿蘇4火山灰(Aso-4)に対比される火山ガラスが認められることから,火山ガラスの粒子数が急増する箇所に降灰層準が認められる(P388～P389参照)。
- ・当該堆積物は,基質部分に阿蘇4火山灰(Aso-4)の火山ガラスを多く含む(1000/3000粒子以上,P388参照)ことから,阿蘇4火山灰(Aso-4)の純層(層厚:5cm)に区分される。

- ・“軽石片”に対応する白色粒子を含む範囲を対象とした薄片観察の結果,“軽石片”に対応すると判断される白色粒子は,岩片であると判断される。
- ・R3.10.14審査会合以前に実施した火山灰分析(組成分析及び屈折率測定)の結果,洞爺火山灰(Toya)に対比される火山ガラスが認められることから,火山ガラスの粒子数が急増する箇所に降灰層準が認められる(P388参照)。
- ・深度9.80～10.50mについては,火山ガラスの粒子数が少ない(43～110/3000粒子)ことから,主に火山砕屑物からなるものではなく,火山ガラスが混在する有機質シルトに区分される。
- ・深度10.50～10.63mについては,基質部分に洞爺火山灰(Toya)の火山ガラスが認められるものの,火山ガラスの粒子数が420～609/3000粒子であること(P388参照),異種礫(安山岩礫)が混入すること(次頁参照)及び近接する神恵内M-3ボーリングにおける層序を踏まえると,洞爺火山灰(Toya)の二次堆積物b(層厚:13cm)に区分される。

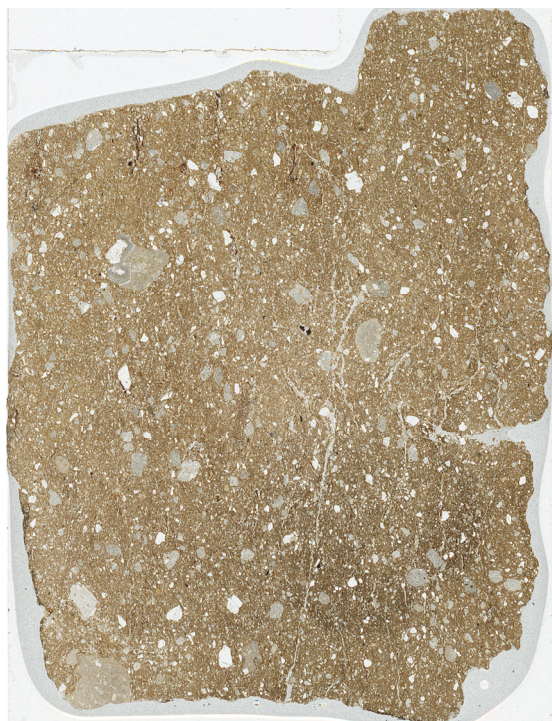
- 作成した薄片試料全体を観察した結果、本試料は、岩片、斜長石、石英、少量の輝石及び角閃石から構成され、軽石は認められない。
- また、有機質であり、腐植物片を少量含む。

- 薄片作成前試料の観察面において確認された白色粒子と対応する粒子を対象に観察を行った結果を次頁～P387に示す。
- 観察の結果、柱状図記事に“軽石片”と記載がなされている粒子は、岩片であると判断される。

Rf:岩片  
 Pl:斜長石  
 Qtz:石英  
 Px:輝石類
