1.5.1 敷地における地質調査結果

② 3号炉調査時のボーリングに認められる堆積物に関する検討結果 (1/3)

1.5.2 1,2号炉調査時, 3号炉調査時及び平成25年度造成工事時露頭に認められる堆積物の解釈

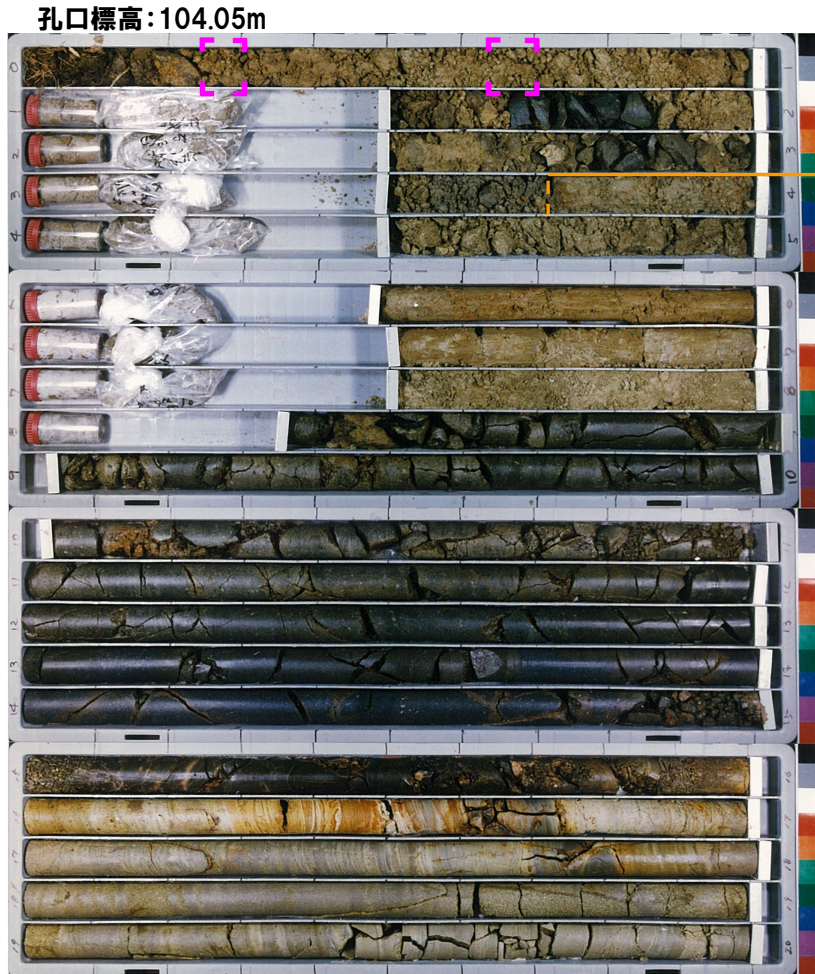
コア写真 (3B-4: 深度0~20m) []: 火山灰分析試料採取箇所 (R3.10.14審査会合以降)

・「灰褐色を呈する1mm以下の軽石が混じるシルト」との記載がなされている火山灰質シルト (深度0.20~0.50m) のうち、基質主体であり、比較的明色を呈する深度0.27m付近を対象とした火山灰分析 (組成分析) の結果、火山ガラスは含まれない (0/3000 粒子) ことから、当該堆積物は、主に火山砕屑物からなるものではない。

・「深度0.50m以深:軽石増え粗粒化」との記載がなされている礫混じりシルト/シルト質砂 (深度0.50~3.70m) のうち、基質主体であり、比較的明色を呈する深度0.67m付近を対象とした火山灰分析 (組成分析) の結果、火山ガラスは含まれない (0/3000粒子) ことから、当該堆積物は、主に火山砕屑物からなるものではない。

火山灰分析結果 (深度0.00~0.70m)

試料番号	火山ガラスの形態別含有量(/3000)			重鋇含有量(/3000)			β石英 (/3000)
	Bw	Pm	O	Opx	Gho	Cum	
0.27	0	0	0	4	0	0	0
0.67	0	0	0	0.1	0	0	0

【3B-4ボーリング】(P464～P465参照)

- 「灰褐色を呈する1mm以下の軽石が混じるシルト」との記載がなされている火山灰質シルト(深度0.20～0.50m)を対象とした火山灰分析(組成分析)の結果、火山ガラスは含まれない(0/3000粒子)ことから、当該堆積物は、主に火山碎屑物からなるものではない。
- 「深度0.50m以深:軽石増え粗粒化」との記載がなされている礫混じりシルト/シルト質砂(深度0.50～3.70m)を対象とした火山灰分析(組成分析)の結果、火山ガラスは含まれない(0/3000粒子)ことから、当該堆積物は、主に火山碎屑物からなるものではない。

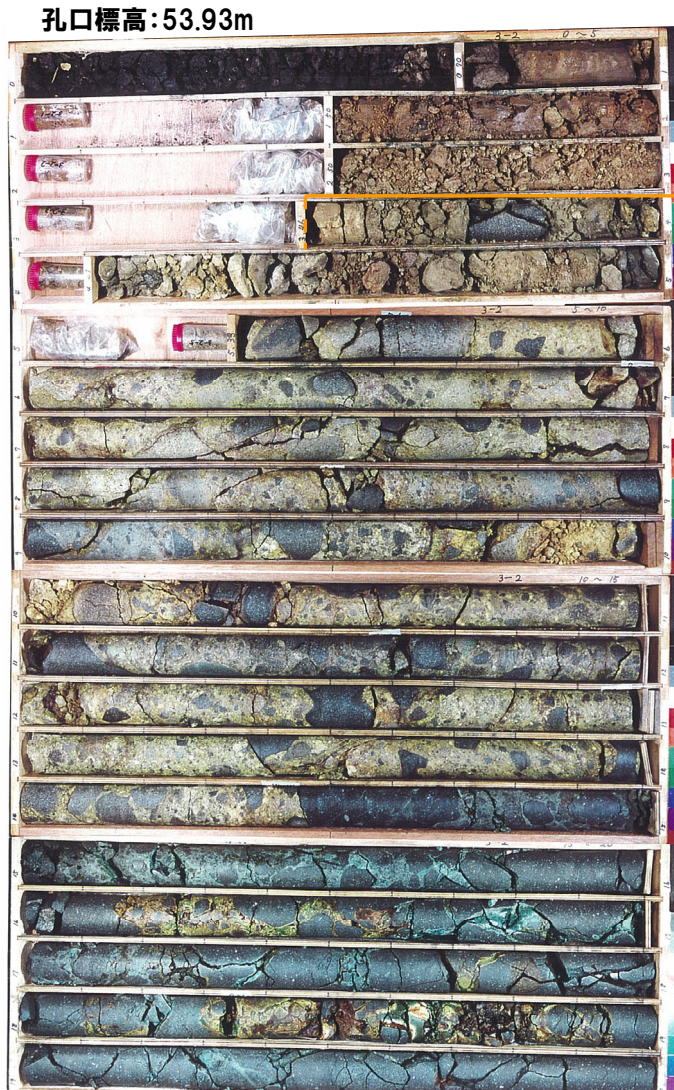
コア写真 (3-2: 深度0~20m)

・火山灰質シルト(深度0.70~1.00m)は、3H-2ボーリングにおいて、“火山灰質”との記載がなされている礫混じりシルト(深度0.60~0.70m)に対比される。

○3H-2ボーリングで認められる礫混じりシルトには、火山ガラスがほとんど含まれない(前頁参照)ことから、3-2ボーリングの火山灰質シルトについても、同じく火山ガラスがほとんど含まれないものと判断される。

【3-2ボーリング】(P470～P471参照)

- 火山灰質シルト(深度0.70～1.00m)は、3H-2ボーリングにおいて、“火山灰質”との記載がなされている礫混じりシルト(深度0.60～0.70m)に対比される。
- 3H-2ボーリングで認められる礫混じりシルトには、上述のとおり、火山ガラスがほとんど含まれないことから、3-2ボーリングの火山灰質シルトについても、同じく火山ガラスがほとんど含まれないものと判断される。

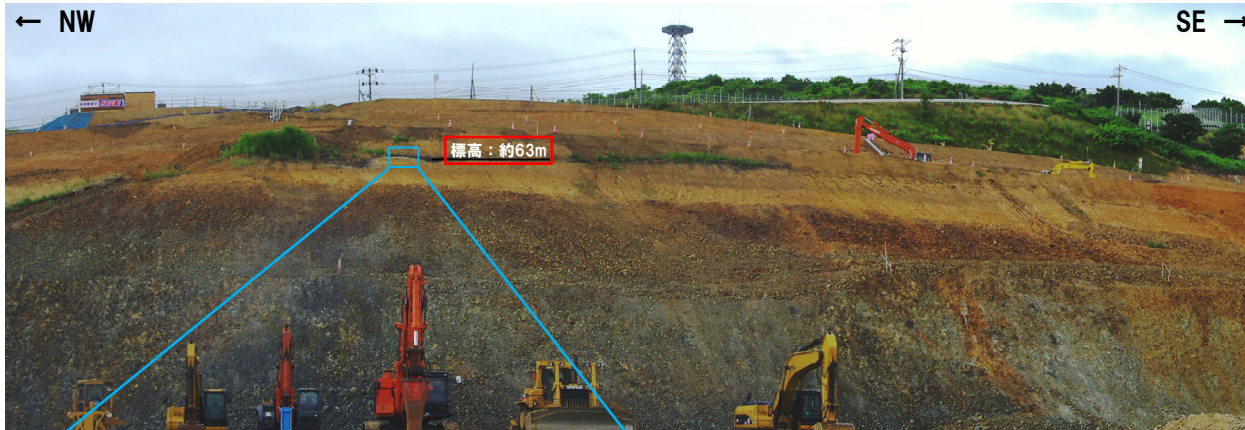
平成25年度造成工事時 露頭写真 (e地点)

屈折率測定及び主成分分析の結果、対象火山灰※に対比される火山ガラスが認められる

- 3号炉調査時の露頭 (b～d地点) 及び平成25年度造成工事時の露頭 (e地点) は, Hm3段丘面の背後斜面に位置することから, 同一地形上に位置するC-3トレンチ (断層調査) との層序対比を実施した。
- b～e地点に認められる表土直下の火山灰質シルトの下位には, 主に基質にシルトを含む礫混じりの堆積物が認められる。

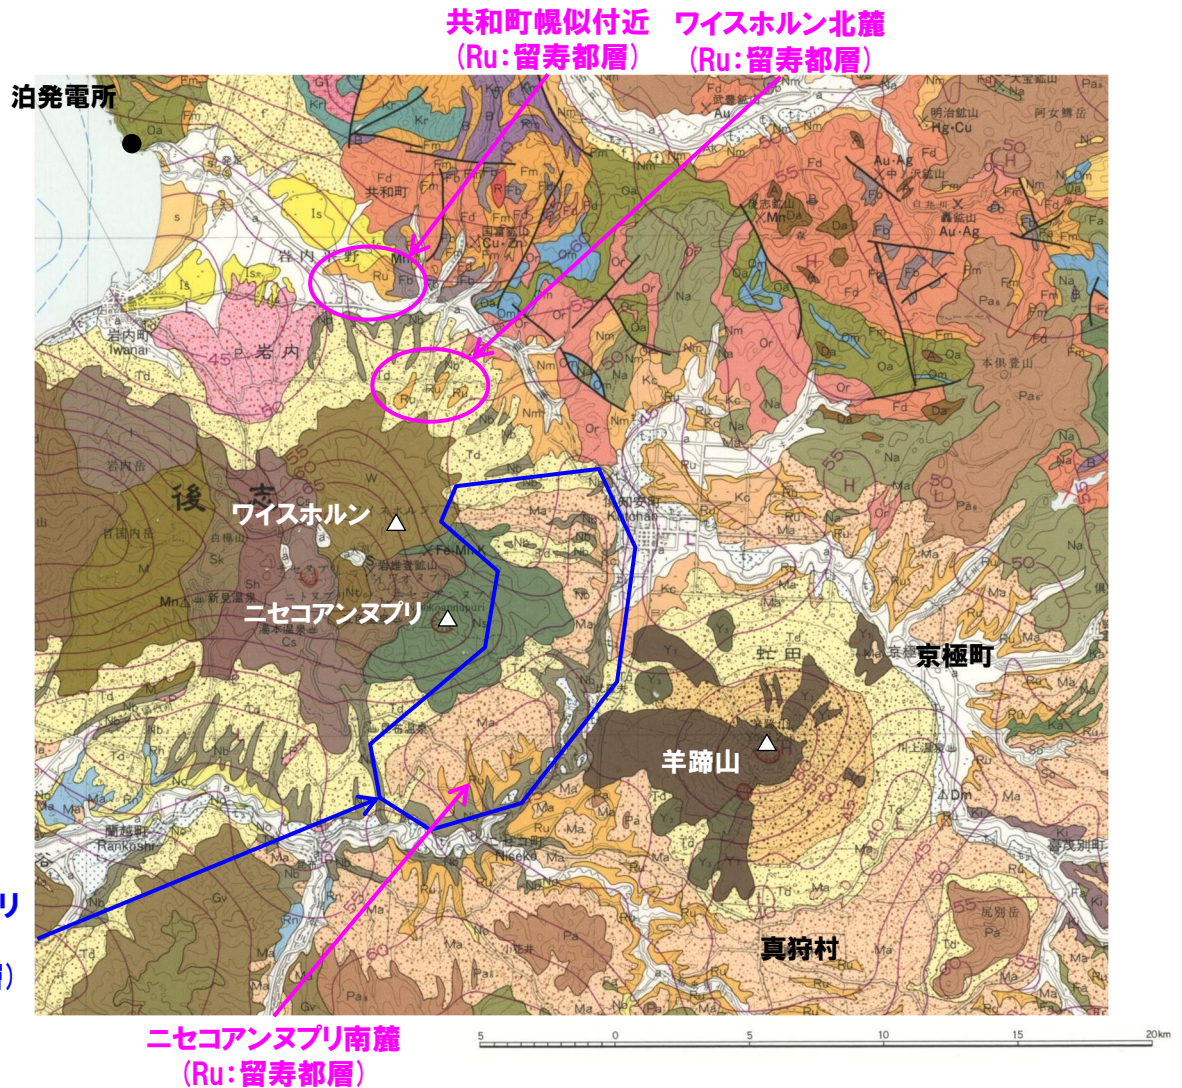
ニセコアンヌプリ
東麓～南麓
(Ma:真狩別層)

- 真狩別層** 火山砂・火山灰・火山灰土・スコリア及び粘土、岩層むだれ堆積物を含む
Volcanic sand, volcanic ash, volcanic ash earth, scoria and clay, with debris-avalanche deposit
- 留寿都層** 軽石・火山灰・砂及び粘土、軽石流堆積物を含む
Pumice, volcanic ash, sand and clay, with pumice-flow deposit

20万分の1地質図幅「岩内」(第2版)
 (石田ほか(1991)に加筆)

○産業技術総合研究所地質調査総合センター編 (2020) においては、石田ほか (1991) で留寿都層及び真狩別層等として示されている範囲は洞爺火砕流堆積物とされているが、その根拠については示されていない。

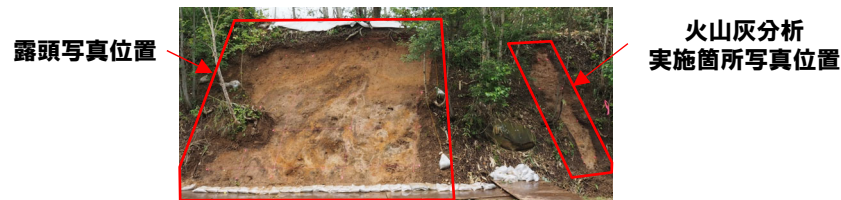
WN1地点全景写真

○WN1地点に分布する堆積物については、以下の状況が認められる。

- ・シルト質礫質砂及び礫混じりシルト並びに表土 (腐植土及びシルト質砂) からなる
- ・シルト質礫質砂は、中～大礫サイズの角～亜円を呈する安山岩のクサリ礫を主体とし、基質はシルト質細粒砂～中粒砂からなる
- ・礫混じりシルトは、シルトを主体とし、中礫サイズの角～亜角を呈する安山岩及び凝灰岩礫が混在する
- ・軽石は認められない

- 露頭観察の結果、当該範囲のうち最も西側に位置するWN1地点においては、以下の状況が認められる。
 - ・シルト質礫質砂及び礫混じりシルト並びに表土(腐植土及びシルト質砂)からなる
 - ・シルト質礫質砂は、中～大礫サイズの角～亜円を呈する安山岩のクサリ礫を主体とし、基質はシルト質細粒砂～中粒砂からなる
 - ・礫混じりシルトは、シルトを主体とし、中礫サイズの角～亜角を呈する安山岩及び凝灰岩礫が混在する
 - ・軽石は認められない
- 火山灰分析の結果、火山ガラスを多く含む堆積物は認められない。

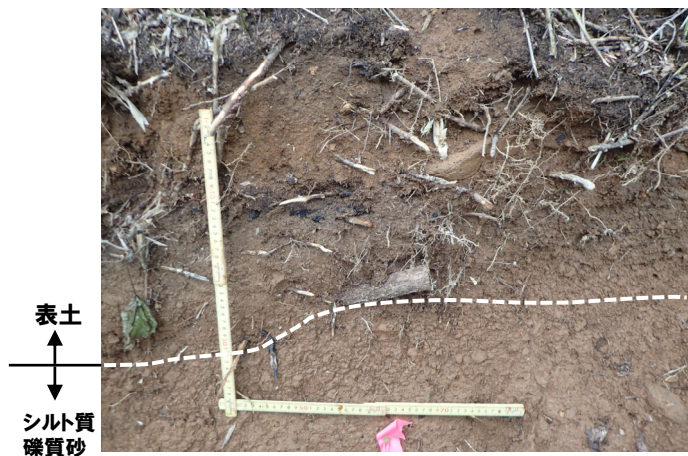
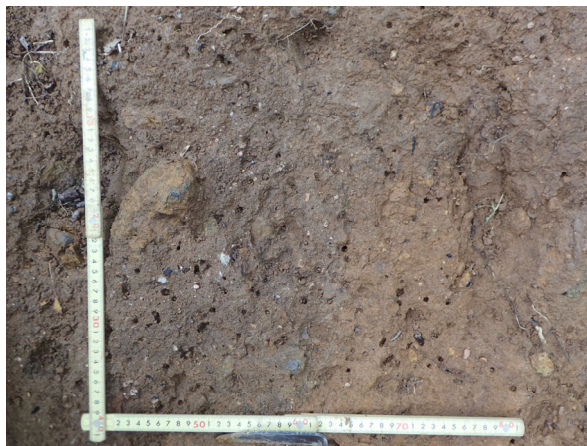
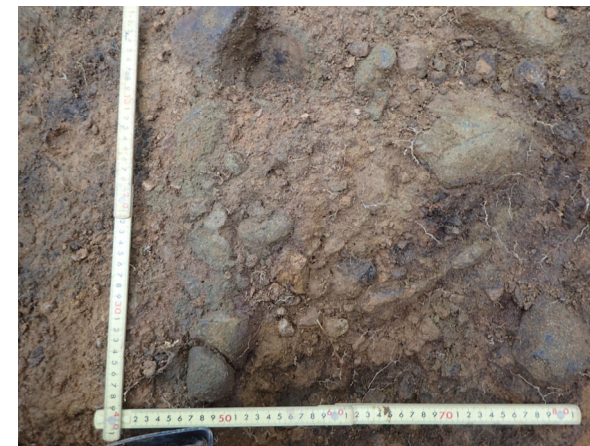
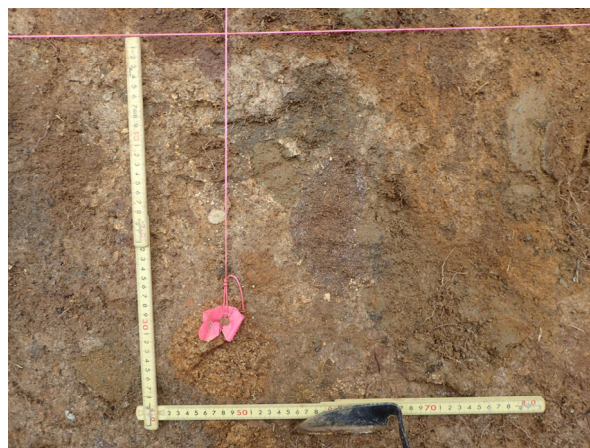
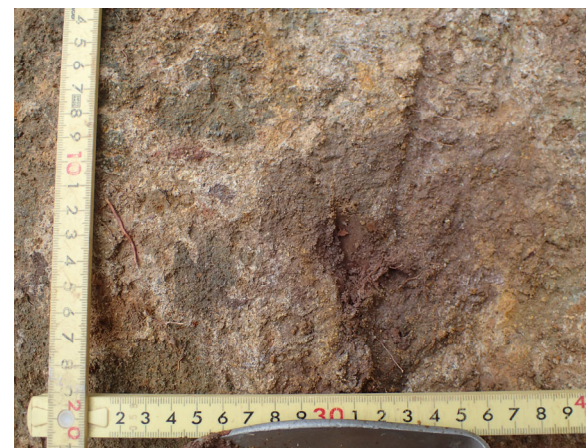
②-1 地質調査結果 (WN1地点) (3/4)

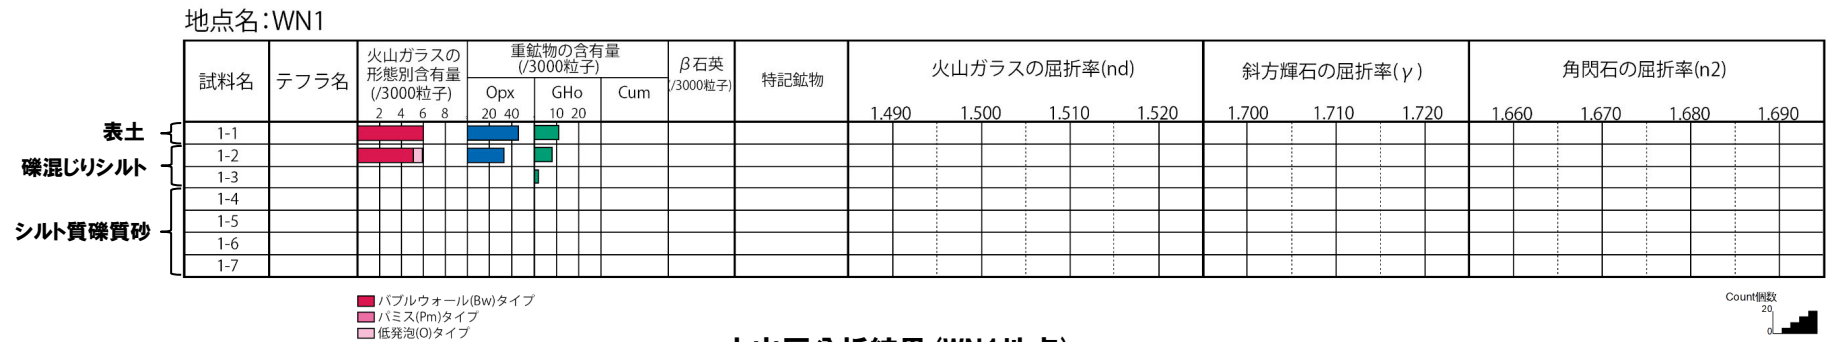
火山灰分析結果 (WN1地点)

○WN1地点においては、火山ガラスを多く含む堆積物は認められない。

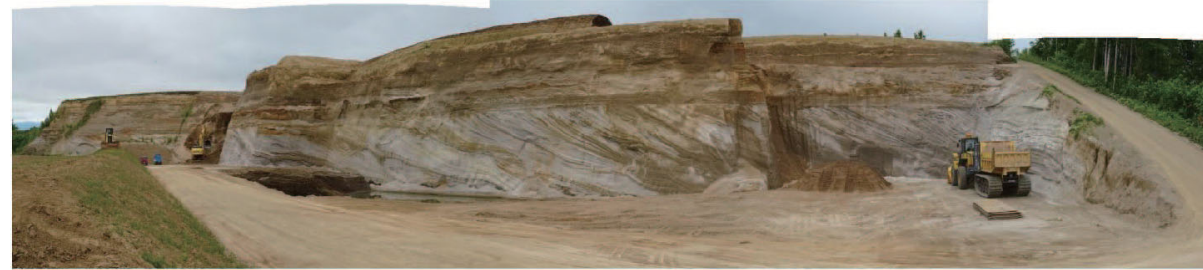
羊蹄山北側地点付近の土取場 (G-4露頭) に認められる斜層理を呈する淘汰不良な、火山灰と軽石からなる堆積物 (Spflの再堆積物と解釈) (嵯峨山ほか,2021)
