玄海原子力発電所 3 号炉審査資料	
資料番号	QGN3-PLM30-コンクリート
提出年月日	2023 年 3 月 13 日

玄海原子力発電所 3 号炉
高経年化技術評価
(コンクリート構造物及び鉄骨構造物)

補足説明資料

九州電力株式会社

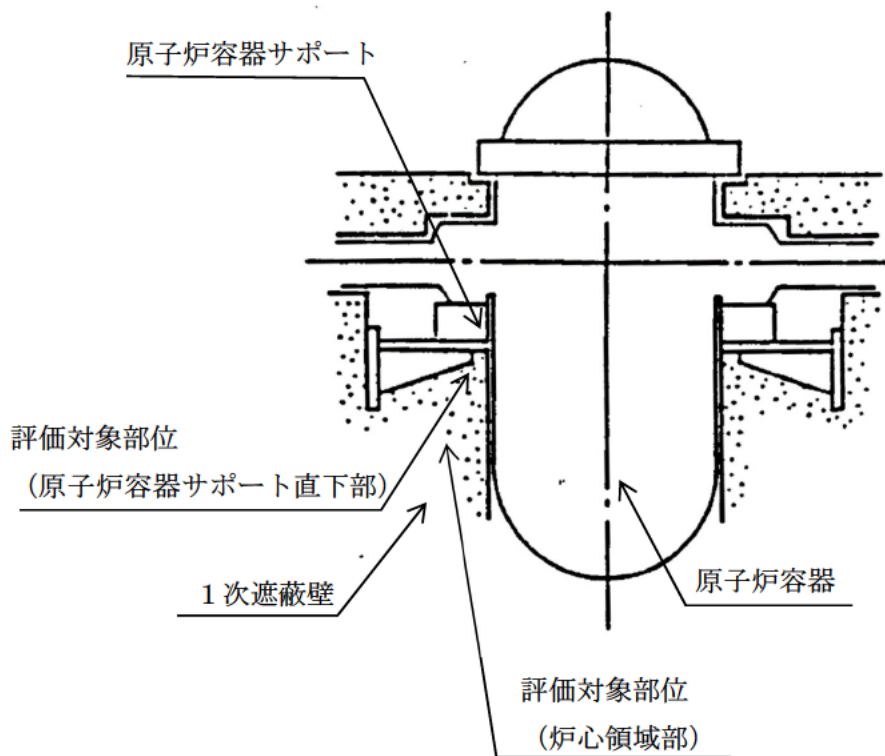
図1 1次遮蔽壁の概要

評価点は、ガンマ発熱の影響の最も大きい炉心領域部及び原子炉容器支持構造物（以下、「原子炉容器サポート」という。）からの伝達熱の影響の最も大きい原子炉容器サポート直下部を選定した。1次遮蔽壁の概要を図1に示す。

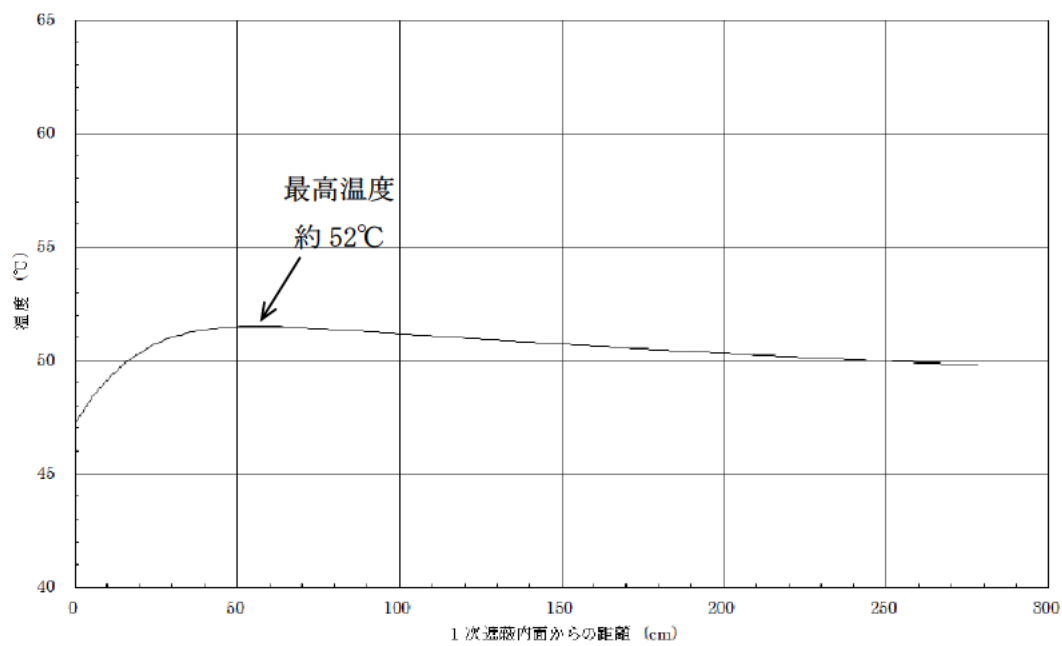
図3 1次遮蔽コンクリート内の温度分布（炉心高さ）

炉心領域部の1次遮蔽コンクリート内の温度分布（炉心高さ）

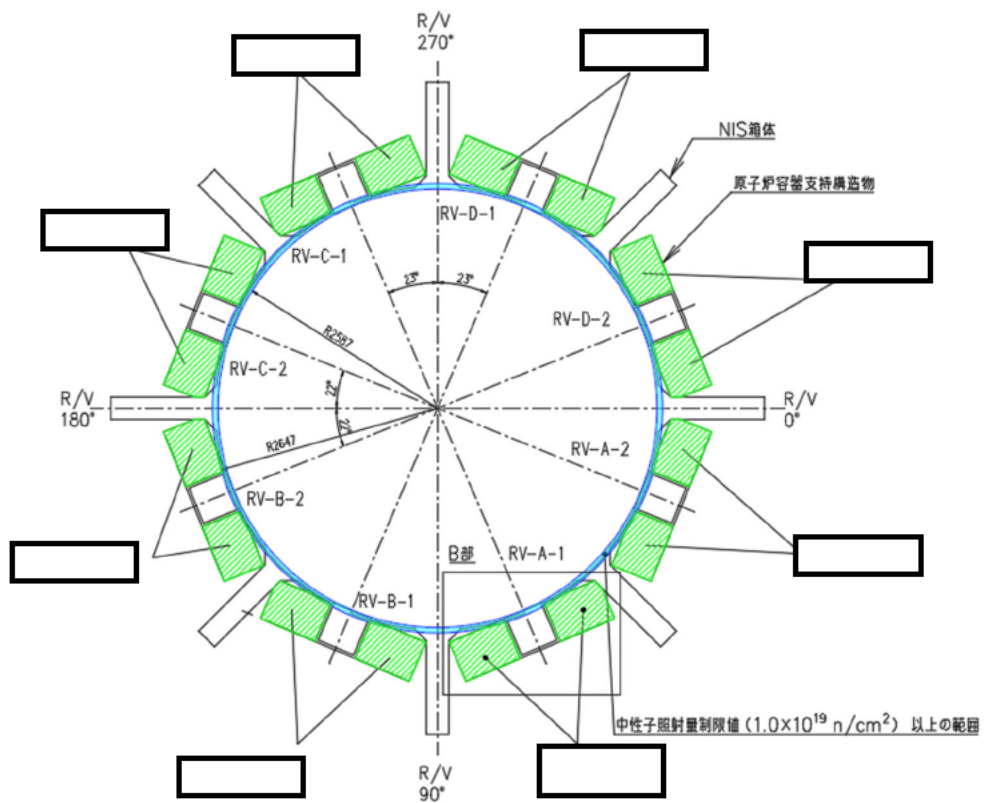
図 3-1 中性子線照射量が $1 \times 10^{19} \text{ n/cm}^2$ を超える範囲と原子炉容器支持構造物の支圧面との比較

- : 中性子照射量制限値 ($1.0 \times 10^{19} \text{ n/cm}^2$) 以上の範囲
- : 原子炉容器支持構造物の支圧面積

中性子照射量が $1 \times 10^{19} \text{ n/cm}^2$ を超える範囲を考慮すると、支圧面積最小部位においては、欠損無の支圧面積 mm^2 が mm^2 となる。
