放射性同位元素（イリジウム192）線源を用いた非破壊検査実施時における
放射線業務従事者の計画外被ばくについて（補正）

放射性同位元素（イリジウム192）線源を用いた非破壊検査実施時における放射線業務従事者の計画外被ばくについて

茨城県神栖市の製油所内

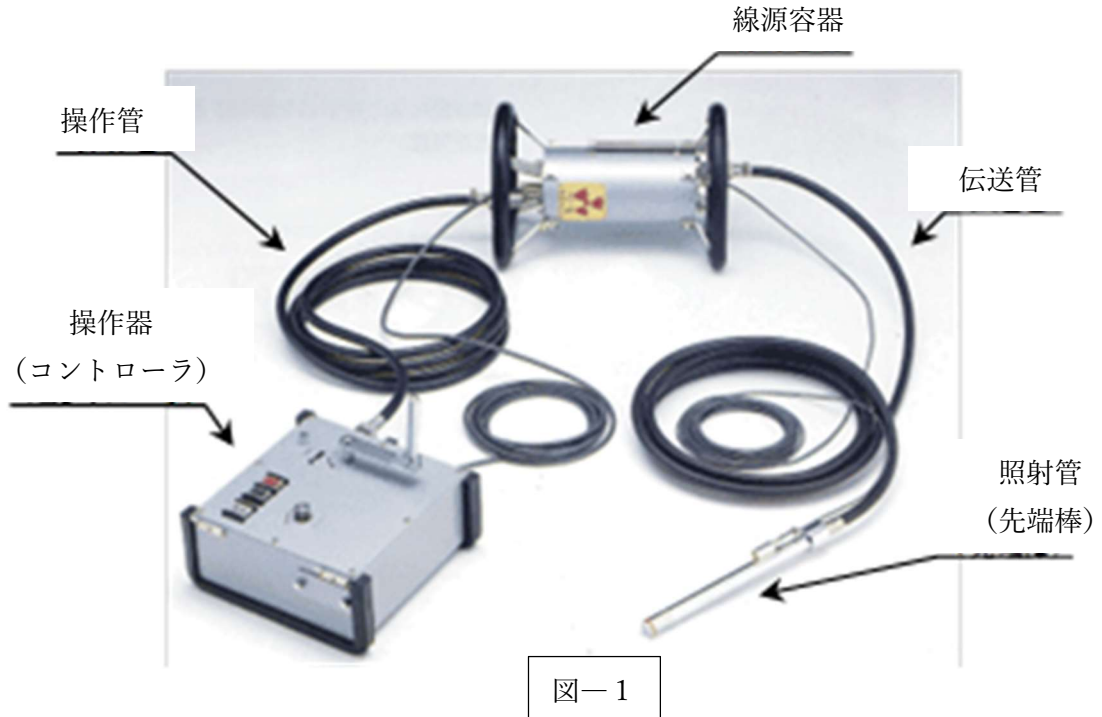
① 【装置構成図】

線源は線源容器（大きさ：300×290×160mm・重量：21 k g・遮へい体：タンゲステン合金46mm厚）に収納され保管されている。使用時は、操作器にて巻き取られているレリーズワイヤーを手動で線源容器まで送り出し、レリーズワイヤーと線源ホルダーをつなぎ、線源ホルダーを線源容器から先端まで送り出し、照射が終わったらレリーズワイヤーを巻き戻し、線源ホルダーを線源容器に収納する。

ガンマ線透過試験装置（図-1参照）、コリメーター（図-3参照）、フラットパネル（図-8参照）、PC（図-9参照）を用いて、保温配管溶接部の検査を実施した。当該試験装置は密封線源（イリジウム192、370GBq）を内蔵したガンマ線透過試験装置（線源容器の構造を図-2に示す。）である。令和4年10月16日、放射線業務従事者（以下「従事者」という。）2名が保温配管溶接部の撮影業務に従事した。「従事者」Aは線源の操作及びPC操作を担当・「従事者」Bは器材運搬・準備・データ取得補助・見張りを担当していた（下表参照）。

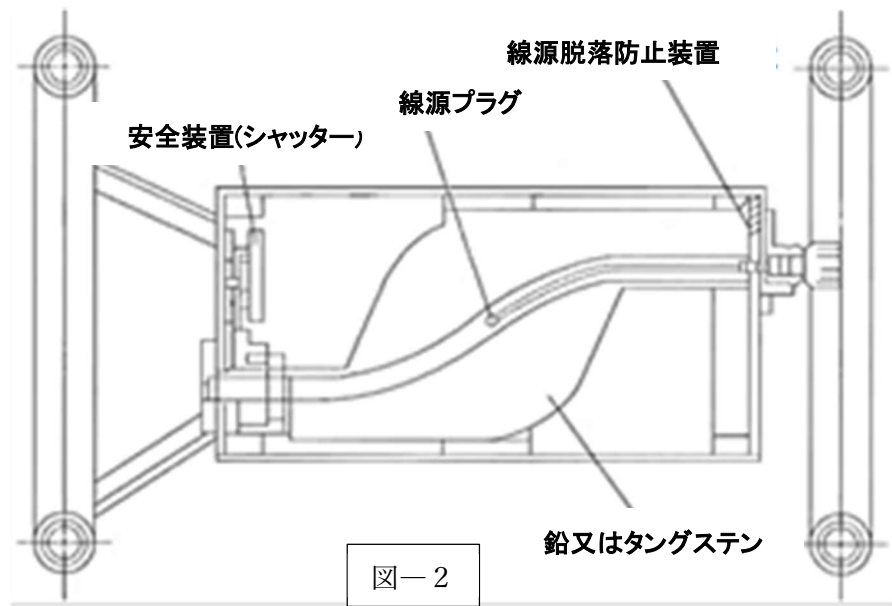
② 【線源容器】（容器断面図）

状態：放射性同位元素（イリジウム 192、370GBq）はステンレスカプセル（0.48mm 厚上）に入れ線源ホルダーに密封され、それを線源容器（大きさ：300×290×160mm・重量：重量 21kg・遮へい体：タングステン合金 46mm 厚）に収納され保管されている。（線源容器断面図 P7 図-2 参照）

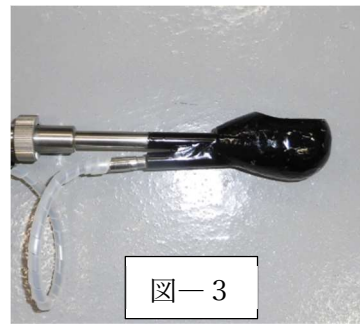
図-3

・右画像は鉛コリメーターで、線源ホルダーを鉛部分まで送り出しコリメーターの鉛にて必要以外のガンマ線を遮蔽するもの。

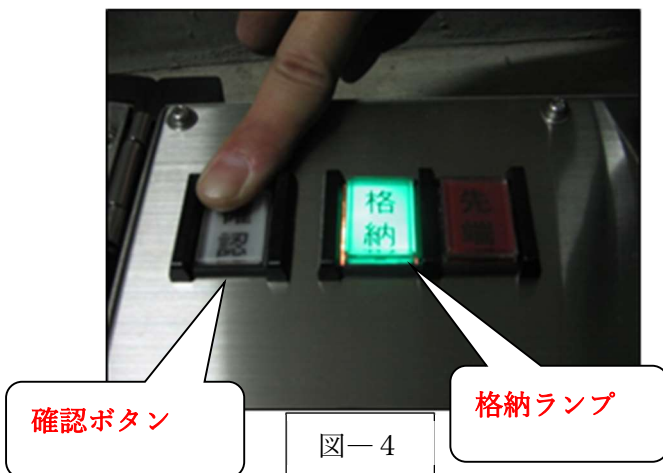
図-4

確認ボタン

格納ランプ

操作器の確認ボタン及び距離計が0であることで、線源位置（線源容器に格納されていること）がわかる。

PC 上の画像データを確認し、操作器まで移動し線源を巻き戻し、操作器の格納ランプによる点灯確認(図-4 参照)と距離計による確認(図-5 参照)、RadeyeG10 にて低線量率であることを目視で確認。線源容器に移動し、線源容器(図-2 参照)へ線源ホルダーが戻ってきていることを目視にて確認し、2 箇所目の撮影準備にあたった。「従事者」B は管理区域境界 D 付近から 2 箇所目の撮影場所へ移動し、フラットパネルの固定を補助した。

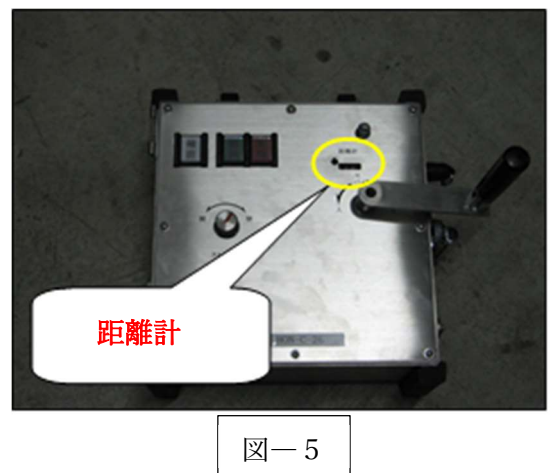
図-5

距離計

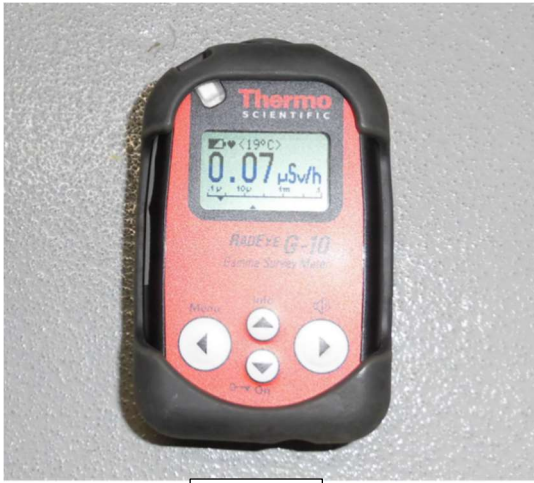
図-6

- ・サーモフィッシャー社製で積算線量及び線量当量率が測定できる。ポケット線量計としても活用できる。また、アラーム音及び振動により、線量が設定値を超えたことを装着者に伝えることができる。

(2)RadEye G10（装置のしきい値は $100\mu\text{Sv/h}$ で正しく設定）の振動はしていたが従事者は胸ポケットに入れていた RadEye G10 の振動に気付かなかった。（煙管服で RadEye G10 が体に触れていなかった）

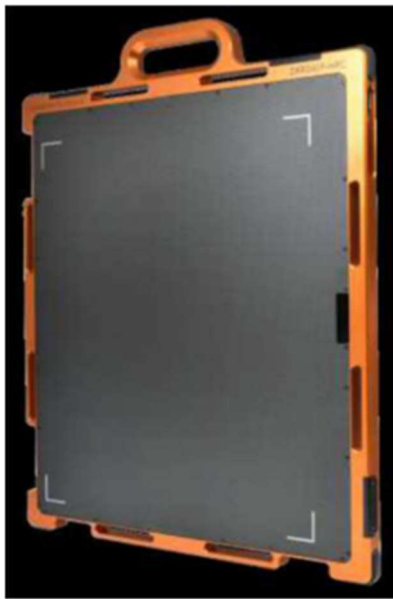
図-8 フラットパネル

- ・パネル内に並べられたシンチレータに放射線が当たると光変換され半導体で電気信号に変換し画像化できるセンサー。(フィルムやイメージングプレートに比べ感度が高い)

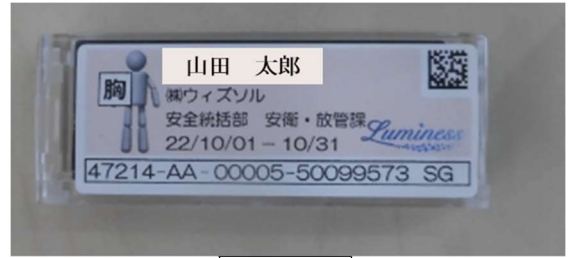
図-7

- ・積算の個人被ばく線量が測定できる。
(繰り返し測定ができるメリットがある。)
1ヶ月間の測定に用いる。

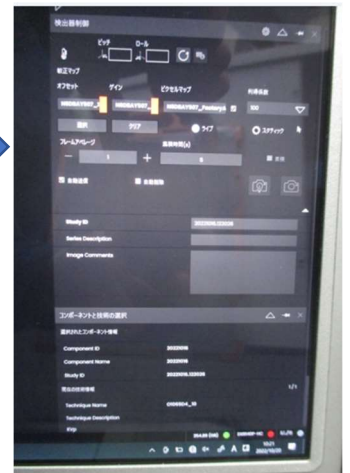
図-9 PC(撮影データの取り込み用)

- ・フラットパネルからの撮影データ取り込み、及び放射線の取り込み時間の制御が可能。撮影時は線源を出したままで何度も撮り直し可能。

フラットパネルを用いた撮影は、ガンマ線透過試験装置の線源の送り出しの後に、画像データの取得を PC の操作により行い撮影画像を作業現場で確認することができる。線源の線源容器への収納は PC で画像データに問題がないことを確認してから行う。これは、従来のフィルムやイメージングプレートを用いた撮影の開始及び終了が、線源の線源容器からの送り出し及び線源容器への収納により行うことと比べ、PC の操作と作業現場で画像データが確認できるという点が、フィルムやイメージングプレートを用いた撮影方法と撮影手順が異なる。

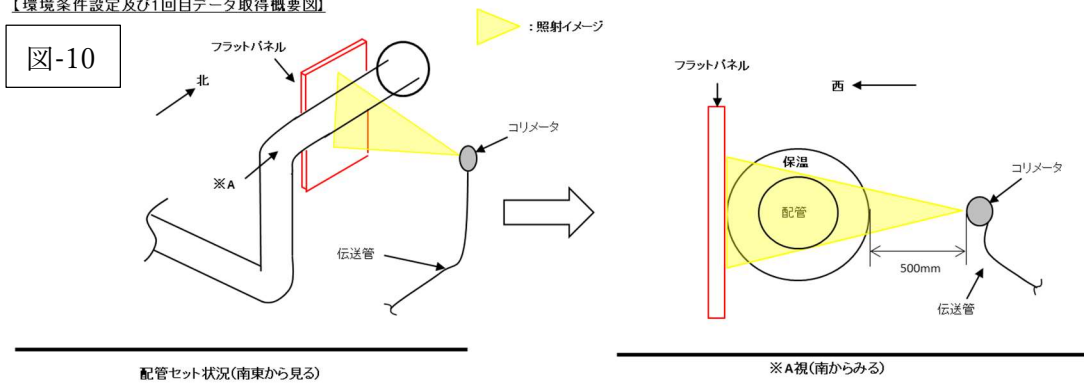
【環境条件設定及び1回目データ取得概要図】

環境条件設定及び1回目データ取得概要を（図-10）に示す。

配管の東面に配管表面から約 500mm 離しコリメーターを設置、反対方向（西面）にフラットパネルをセットした。

操作器にてコリメーターまで線源を送り出し照射開始、PC 画面上の読み取りスタートボタンを押し1分間画像データを取得した。読み取り終了後、撮影画像を確認し、操作器にて線源を巻き戻し線源容器に線源が戻っていることを格納ランプ、距離計、サーベイメーターで確認した。その後2回目データ取得のセットに向かった。

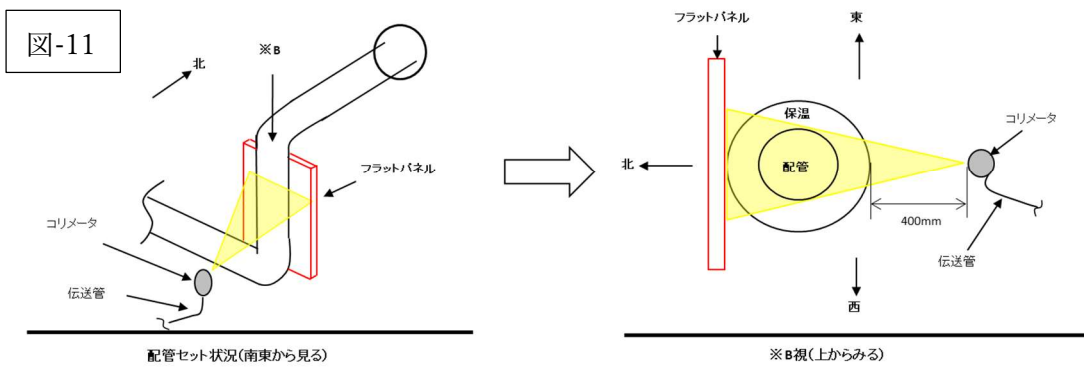
【2回目データ取得概要図(撮影方向配置換え)】

（図-11）に示すように、配管の南面に配管表面から約 400mm 離しコリメーターを設置、反対方向（北面）にフラットパネルをセットした。

操作器にてコリメーターまで線源を送り出し照射開始、PC 画面上の読み取りスタートボタンを押し1分間画像データを取得し撮影画像を確認した。

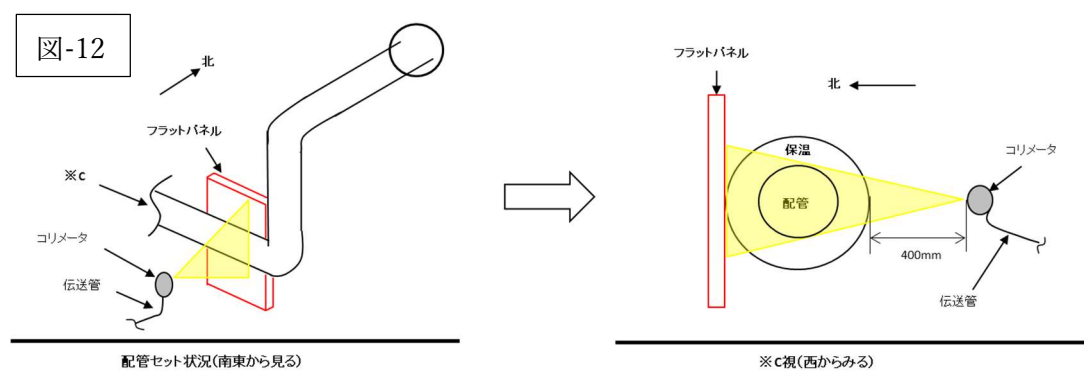
【3回目データ取得予定概要図】

（図-12）に示すように、配管の南面に配管表面から約 400mm 離しコリメーターを設置、反対方向（北面）にフラットパネルをセットした。

このセットを行っていた際に、線源ホルダーがコリメーターの先端にあったままの状態であった為、5mSv を超える計画外被ばくをした。

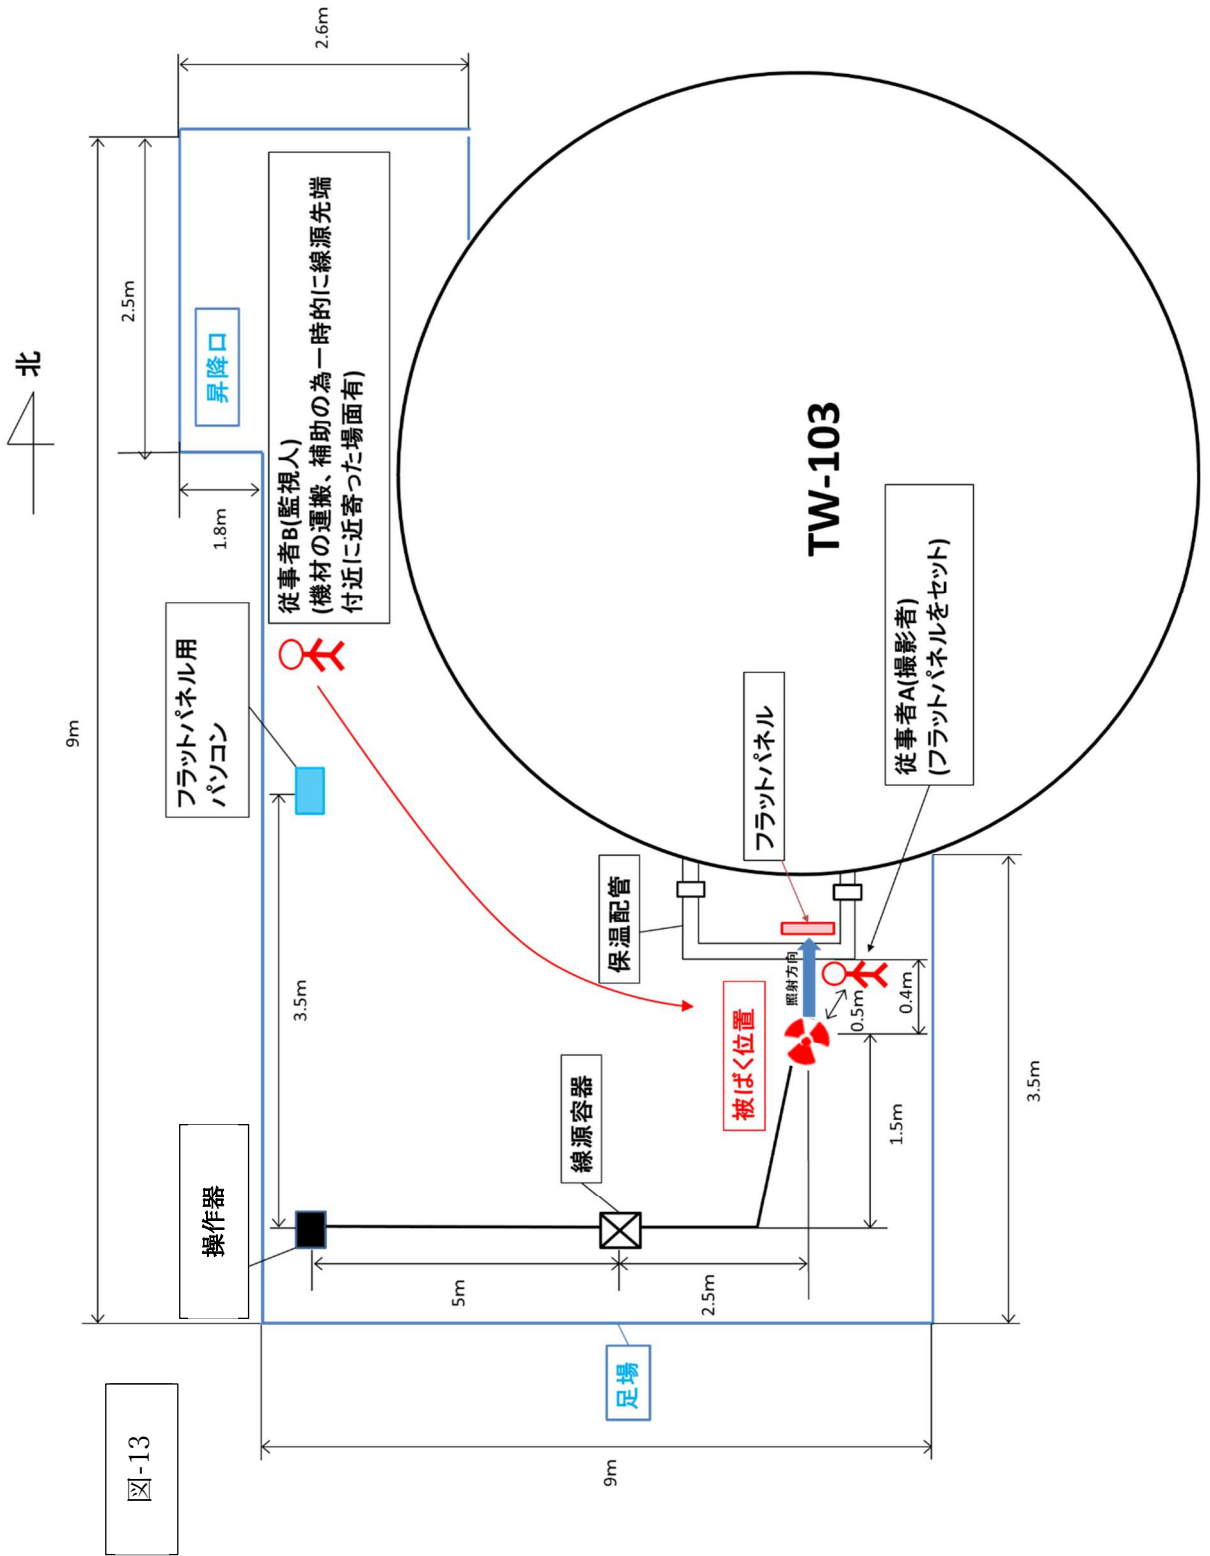
(図-13) に従事者の配置、(図-14、15) に管理区域の設定状況を示す。

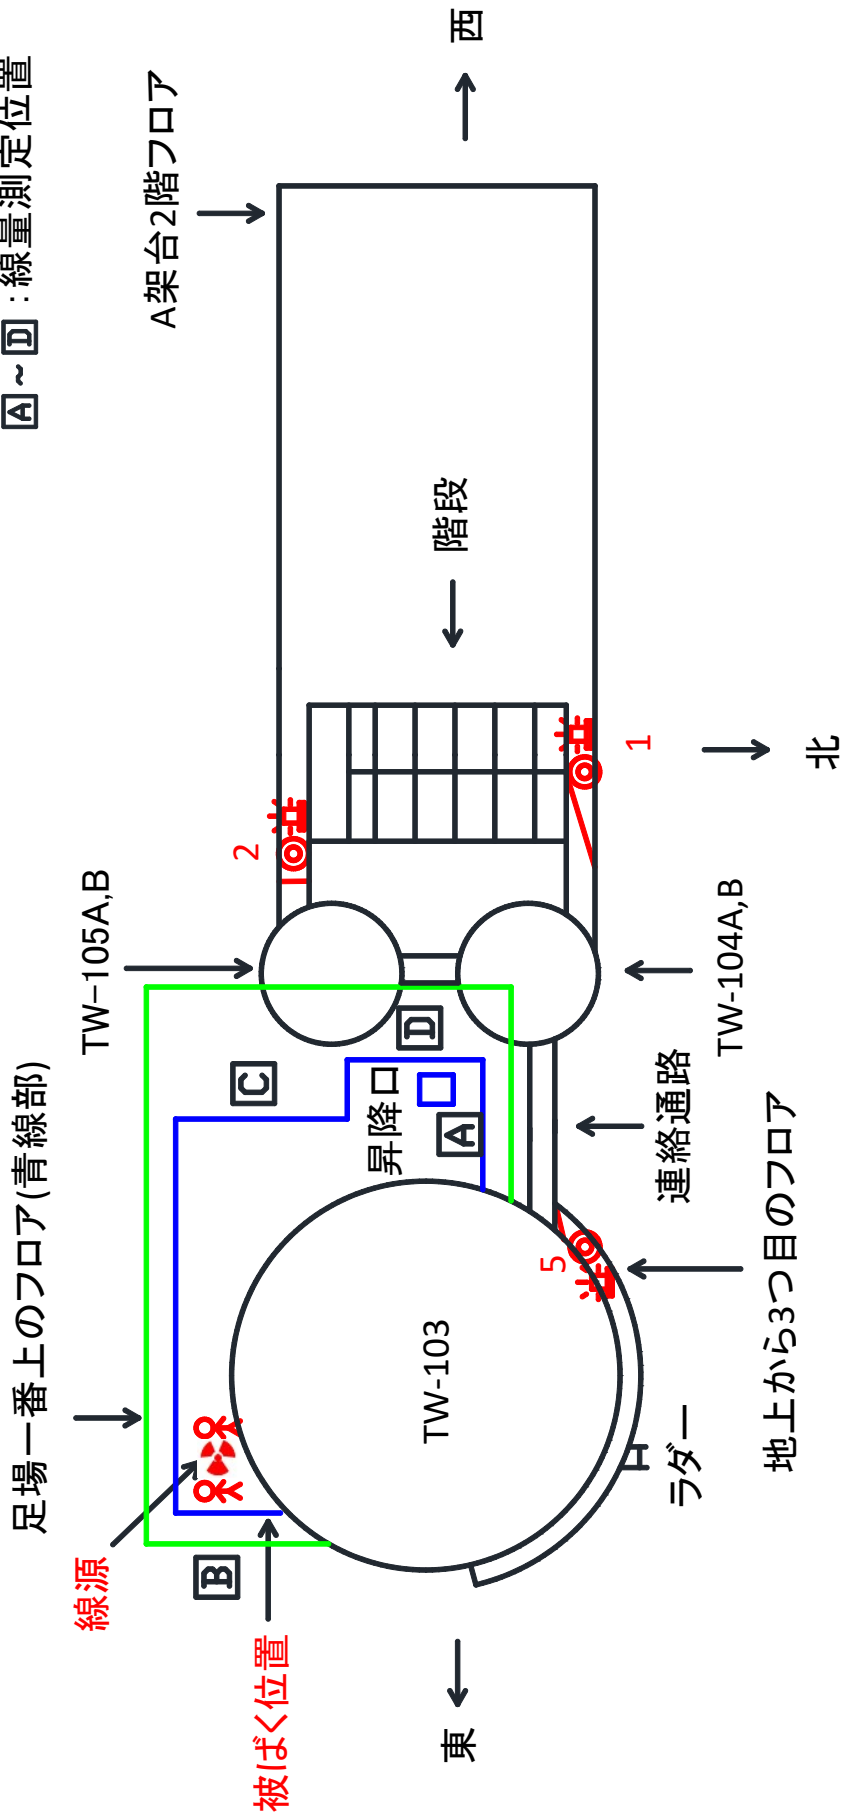
図-14(平面)

管理区域は作業場所への侵入経路(階段、ラダー、連絡通路)を全て塞ぐ事によって、区分した。立入禁止の方法は、赤白ロープ、標識、赤色回転灯の3点をセットで使用することで行った。

- : 管理区域
- : 縄張り(赤白ロープ)
- ⊙ : 管理区域標識
- ※ : 赤色回転灯
- ⊗ : 従事者
- A~D : 線量測定位置

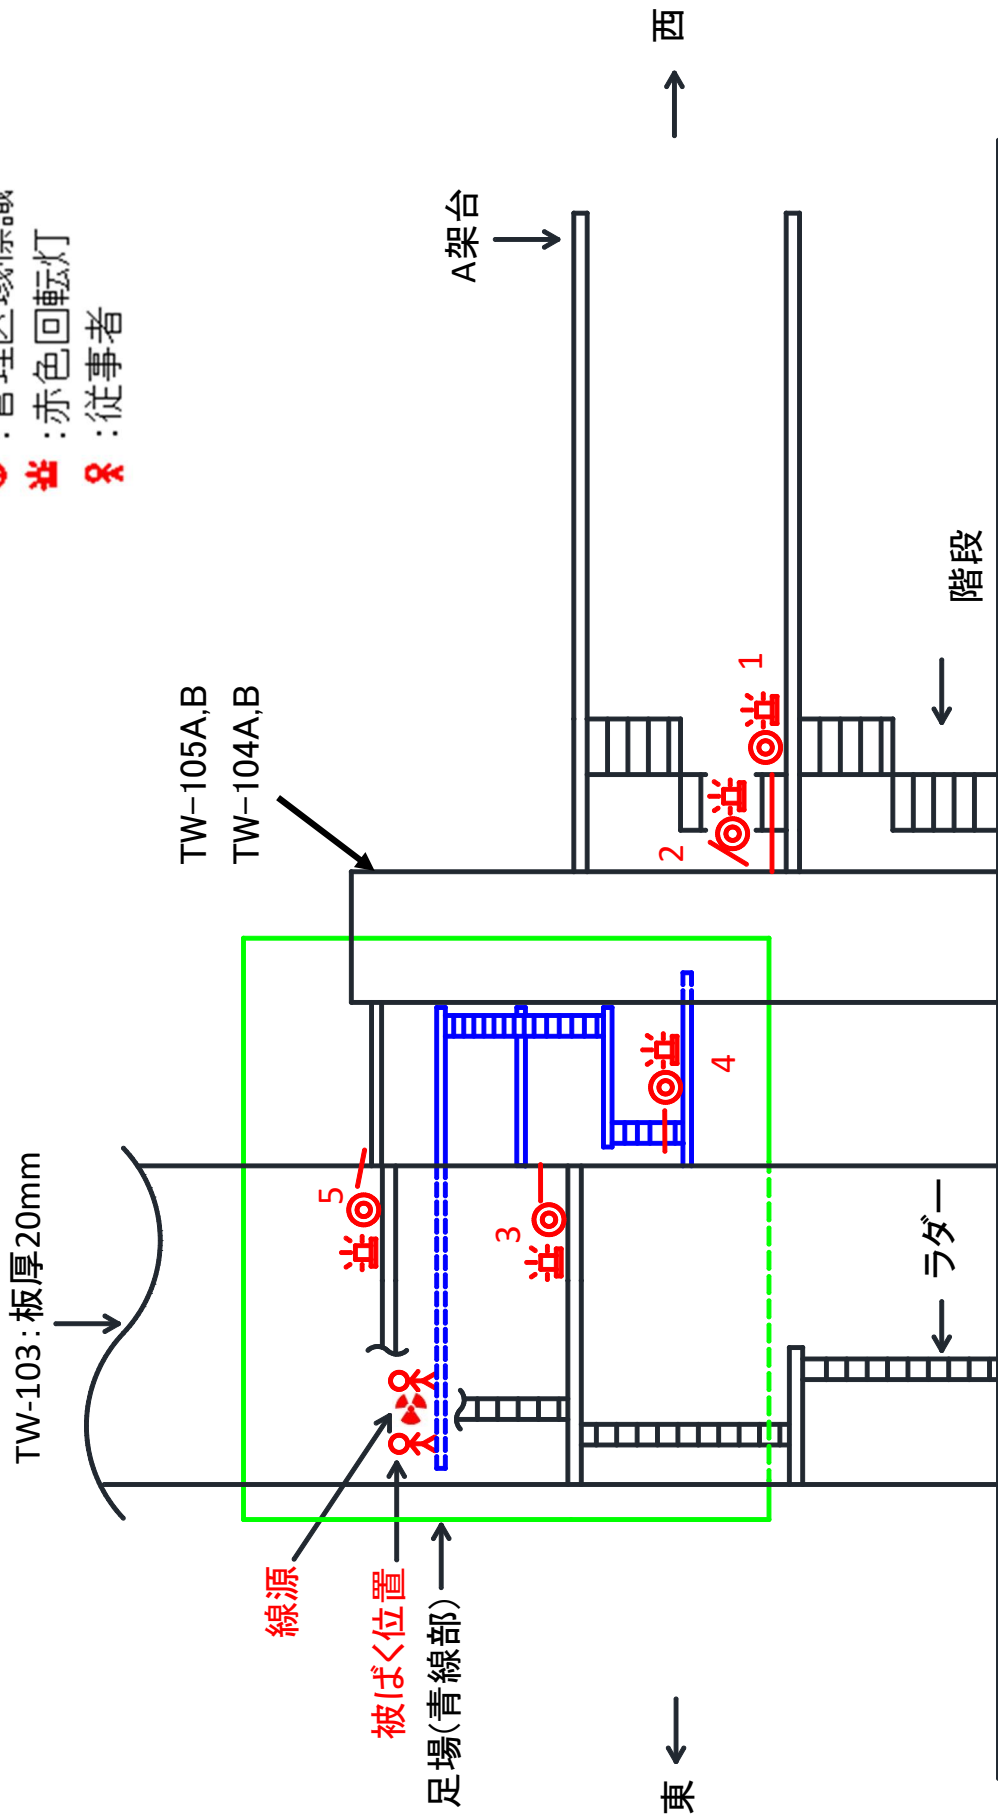
図-15(側面)

- : 管理区域
- : 縄張り(赤白ロープ)
- ⊙: 管理区域標識
- ⚡: 赤色回転灯
- ⚡: 従事者

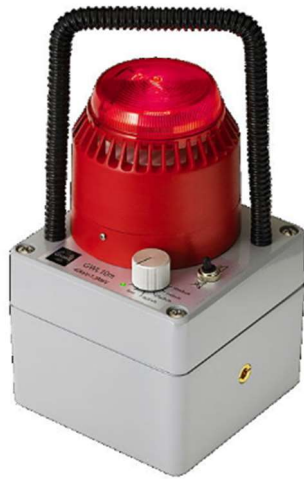
図-16 線量率アラームランプ GWL10m

- ・ GRAETZ 社製で充電式の線量率アラーム計でありガンマ線を検知すると光と音のアラームが作動する。4段階の閾値で設定した線量率を超えると上部のランプがフラッシュし危険を知らせる。また、アラーム音は 30cm で 93dB の大音量が発生する。
- ※フラットパネルによるガンマ線検査作業及びこれに類似したパソコンを使用するガンマ線検査作業において使用する。

- ⑥ 今回のフラットパネルによるガンマ線検査作業に類似したパソコンを使用するガンマ線検査作業においては、線源セット先端付近に線量率アラームランプ GWL10mを設置する。また、従来のガンマ線検査作業では多重防護として線源セット先端部付近に RadEyeG10 を設置（図-17 RadEye G10 設置状況）し、赤色ランプとアラームで放射線が視覚と聴覚で覚知できる方法を追加し作業を再開して行く。また、「ガンマ線検査作業要領」「フラットパネルによるガンマ線検査作業要領」を改定及び制定し基本動作の教育を実施してから作業を再開して行く。

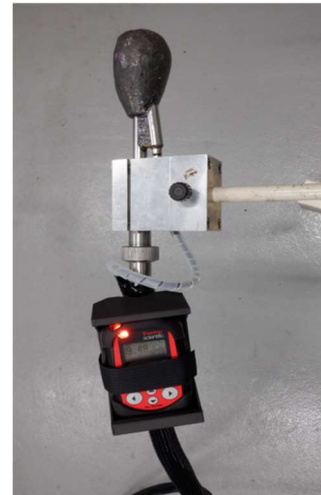
図-17 RadEye G10 設置状況

- ・ 鉛コリメータの先端付近に RadEye G10 を設置することで LED ランプでガンマ線を視覚的に覚知できる。また、アラーム音は 30cm で 85dB の大音量が発生する。
- ※図-16 を使用する作業以外の場合は RadEye G10 を使用する。
