島根原子力発電所 2号炉 審査資料	
資料番号	PLM-03 改 14
提出年月日	2023年10月17日

島根原子力発電所 2号炉 高経年化技術評価 (コンクリートおよび鉄骨構造物)

補足説明資料

中国電力株式会社

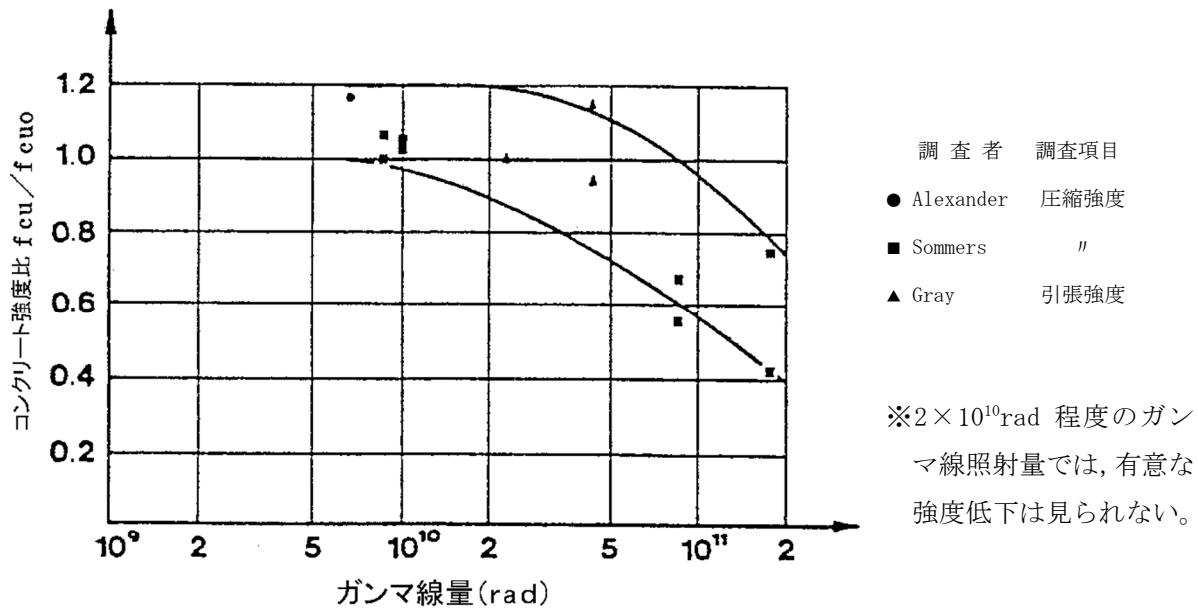
図2 ガンマ線照射したコンクリートの圧縮強度 (f_{cu}) と照射しないコンクリートの圧縮強度 (f_{cu0}) の変化

(出典) Hilsdorf, Kopp, and Koch, "The Effects of Nuclear Radiation on the Mechanical Properties of Concrete", American Concrete Institute Publication SP-55, Paper 10.

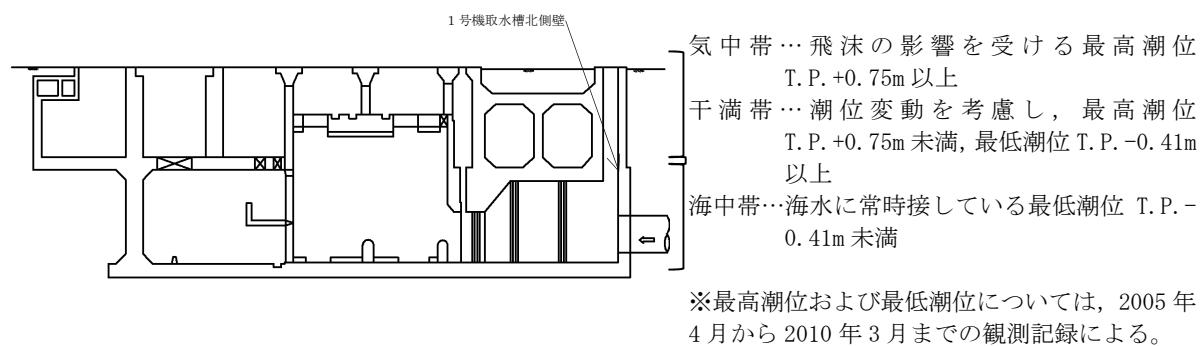
図3 1号機取水槽の概要

評価点については、評価対象構造物（1号機取水槽北側壁）のうち、「高経年化技術評価審査マニュアル（JNES-RE-2013-9012）」に基づき、塩分浸透環境を考慮し、図3に示すとおり、環境条件が異なる1号機取水槽の気中帯、干満帶および海中帯をそれぞれ評価点として選定した。

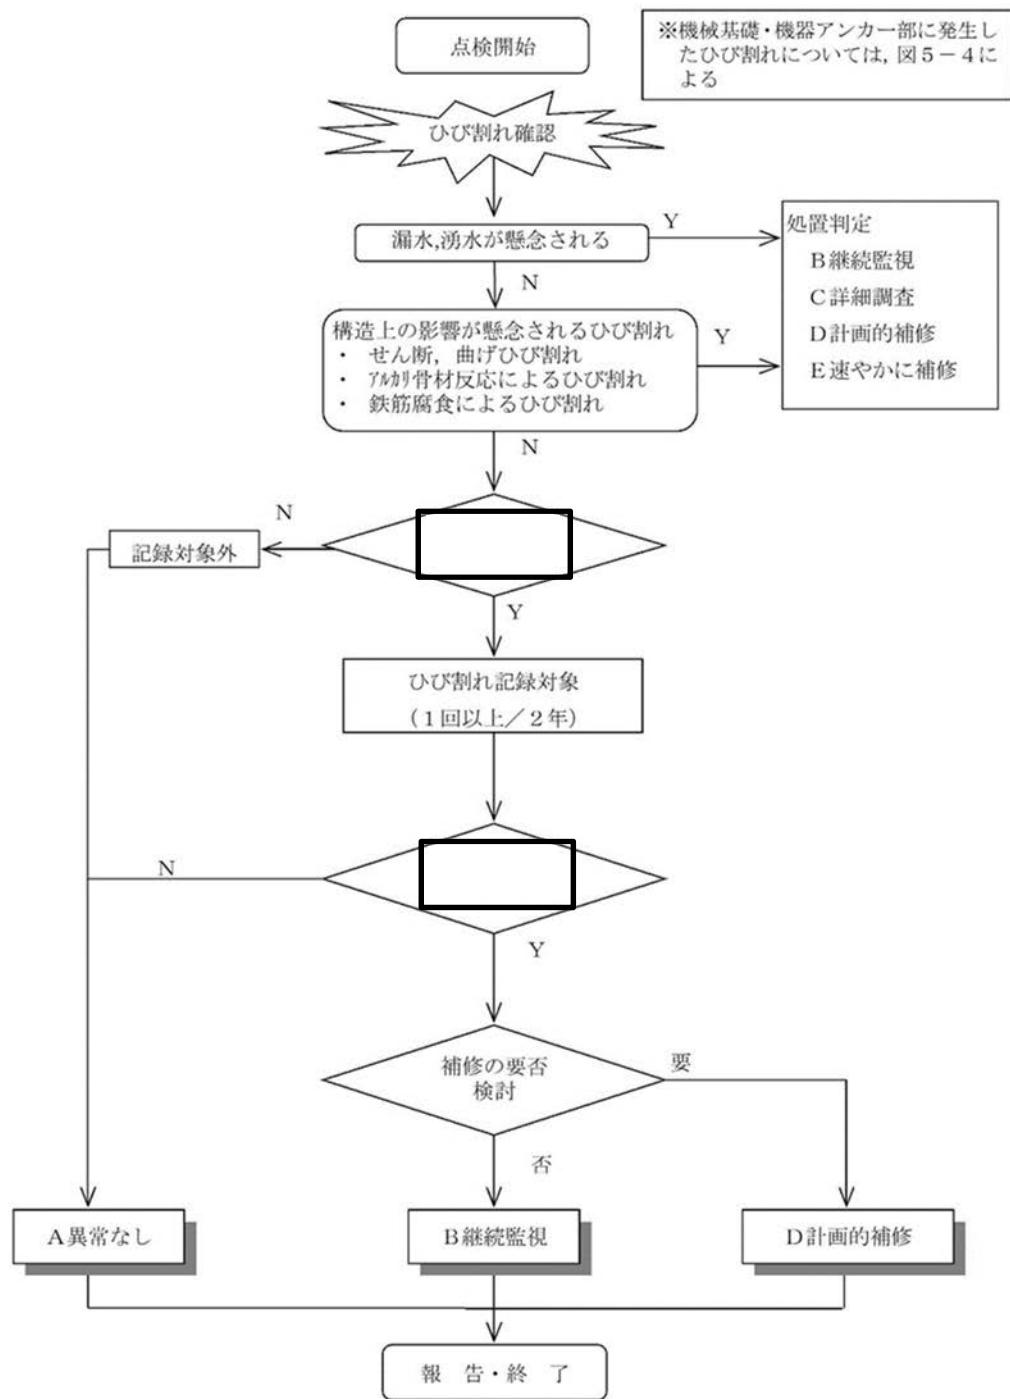
図5-2 コンクリートひび割れ処置判定フロー（土木関係設備）[5.5.1 項関係]

名 称	処置判定 ²⁾		
	A : 異常なし	補修の要否検討（B継続監視またはD計画的補修）	E速やかに補修
屋外機械装置基礎、取水槽、配管ダクト、放水口（土留壁、排水路）、放水槽、護岸（津波防波壁含む）、防波堤、物揚場、貯水槽、泊地、屋外壁、ヘリポート、調整池、沈砂池、トンネル、道路（橋台、橋脚）、切取盛土斜面および自然斜面（法枠、排水路）、擁壁、フィルタ付ベント設備格納槽、恒設代替注水水槽、補助消火水槽 等	土木関係設備については、「図5-2 コンクリートのひび割れ処置判定フロー」による 機械基礎および機器アンカ一部については、「図5-4 コンクリートのひび割れ処置判定フロー」による

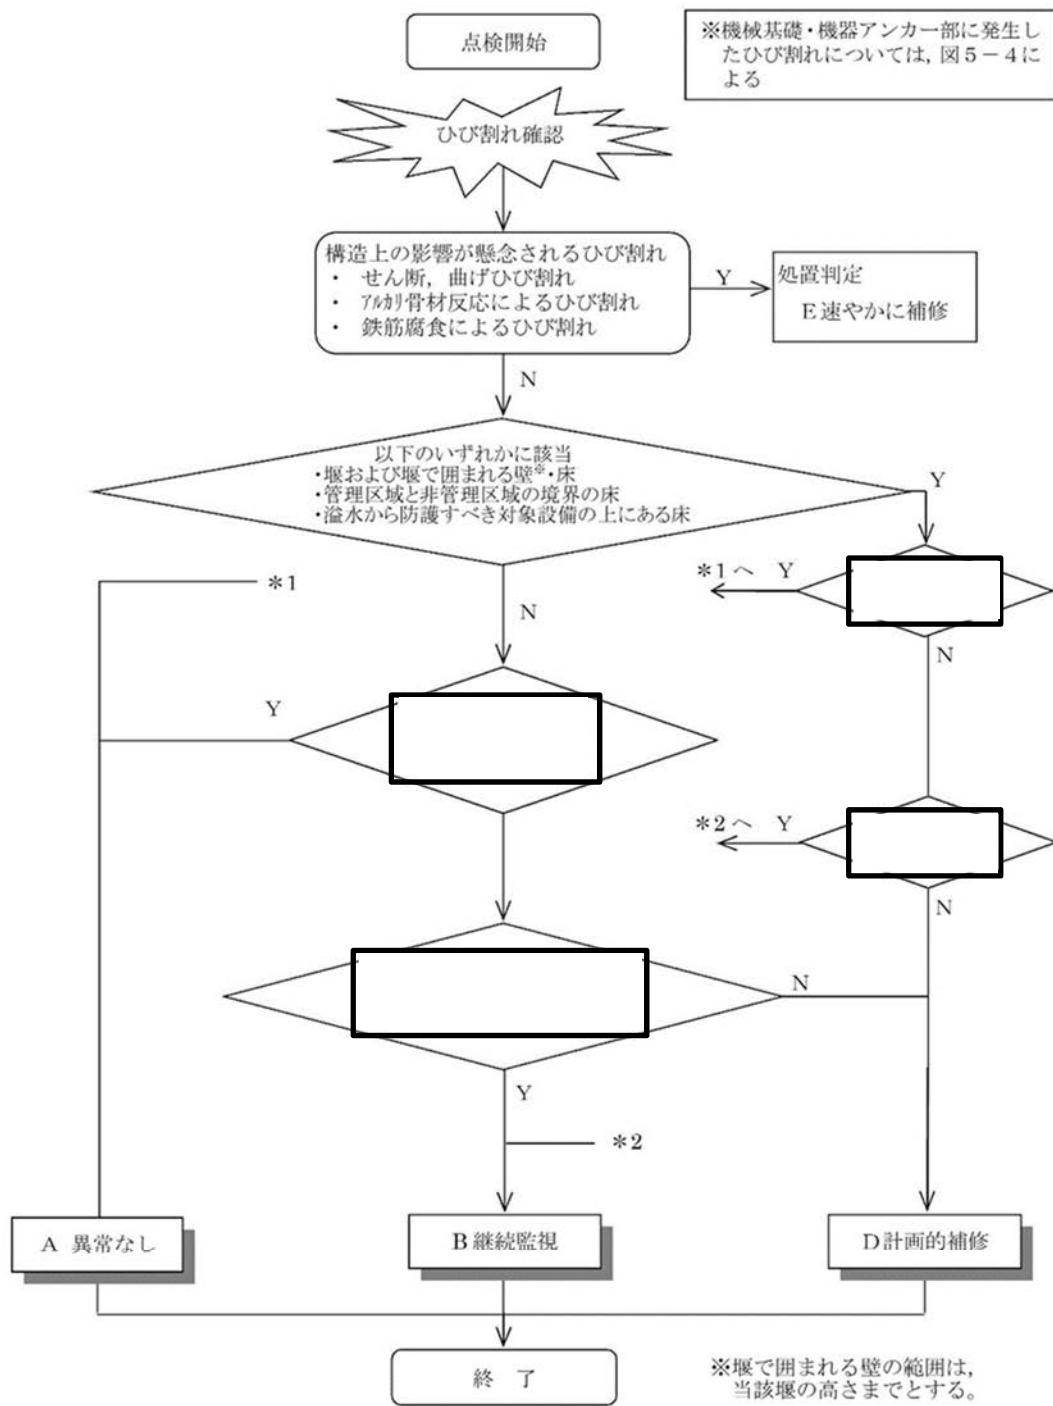
図5-3 コンクリートひび割れ処置判定フロー（建築関係設備）[5.5.1 項関係]

(b) 脚部	①根巻きコンクリート部のひび割れ発生の有無	図5-3 コンクリートのひび割れ処置判定フローによる			
	②根巻きコンクリート部の漏水箇所の有無	—	漏水の跡が有る	漏水が有る	—
(c) 底面	①コンクリート部のひび割れの有無	図5-3 コンクリートのひび割れ処置判定フローによる			
	②鋼板部の亀裂, 腐食の有無	—	漏水の恐れは無い	漏水が有る	—

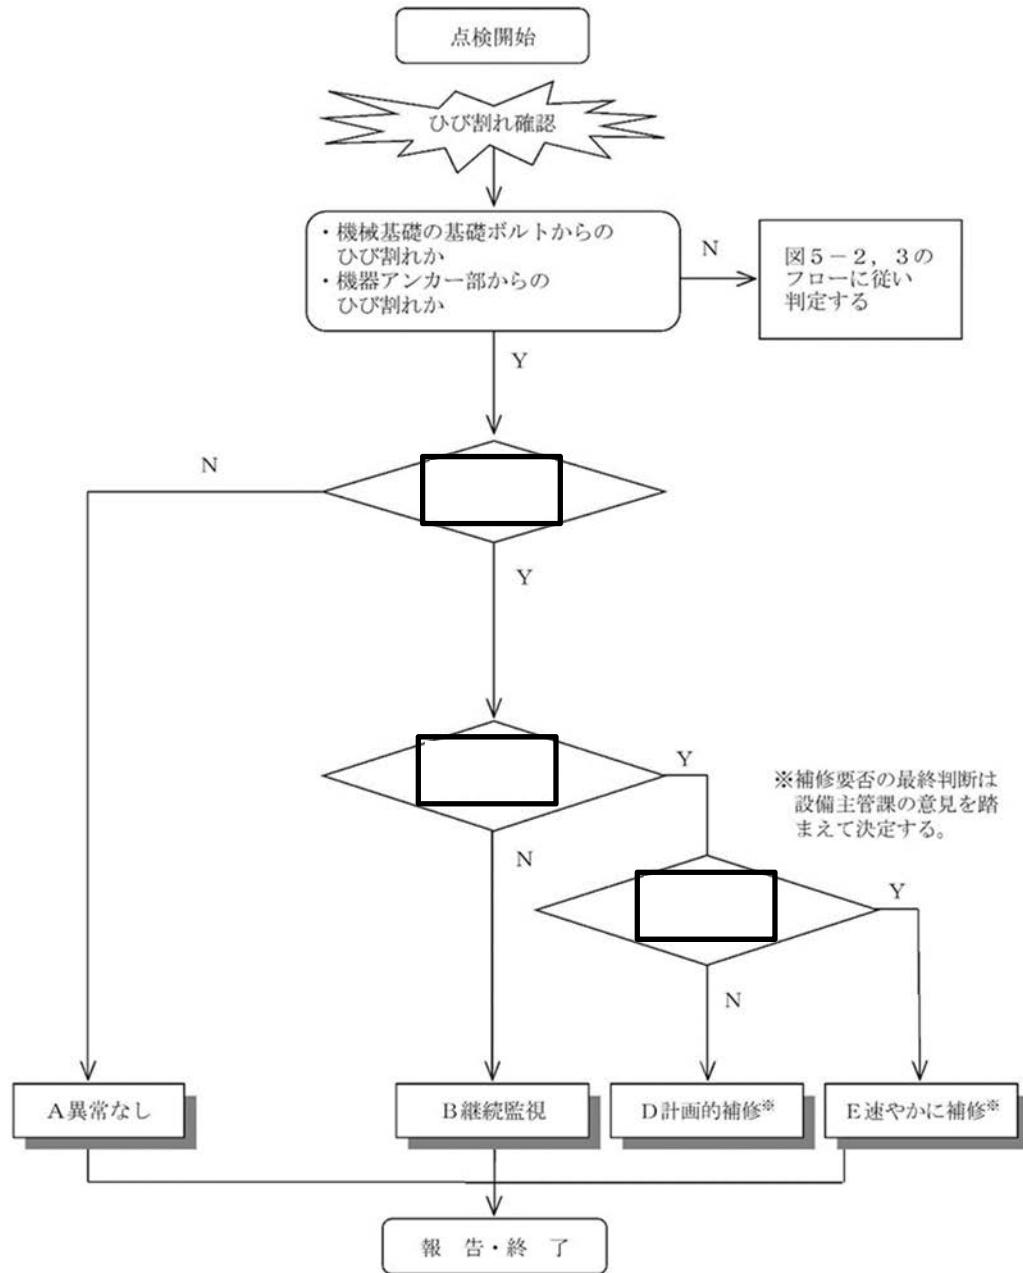
図5-4 コンクリートひび割れ処置判定フロー（機械基礎・機器アンカ一部）【5.5.1項関係】

名 称	点検項目	処置判定			
		A異常なし	B継続監視	D計画的補修	E速やかに補修
柱、梁、壁、 床スラブ、機械基礎、機器アンカー部	①ひび割れの有無	図 5-3, 図 5-4 コンクリートのひび割れ 処置判定フローによる			
	②剥離及び剥落の有無	—	構造安定性、機能性、耐久性への影響が小さい	構造安定性、機能性、耐久性への影響が大きい	剥落により第三者被害の可能性が有る
	③梁及び床の過大なたわみの有無	—	構造安定性、機能性、耐久性への影響が小さい	構造安定性、機能性、耐久性への影響が大きい	建物全体の安全性に重大な影響を及ぼす可能性が有る
	④異常な振動の有無	—	構造安定性、機能性、耐久性への影響が小さい	構造安定性、機能性、耐久性への影響が大きい	建物全体の安全性に重大な影響を及ぼす可能性が有る
	⑤補強コンクリートブロック造の壁面ひび割れ及びそりの有無		構造安定性、機能性、耐久性への影響が小さい	構造安定性、機能性、耐久性への影響が大きい	建物全体の安全性に重大な影響を及ぼす可能性が有る

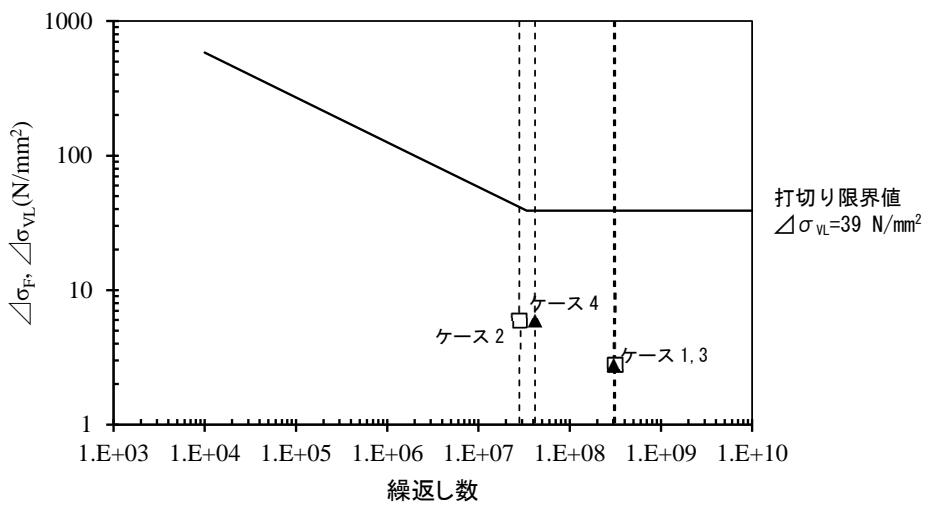
図-別紙 2-1 垂直応力範囲の繰返しによる疲労設計曲線（鉄塔（主柱材））

* : 打切り限界値を示す (図-別紙 2-1, 2-2 参照)

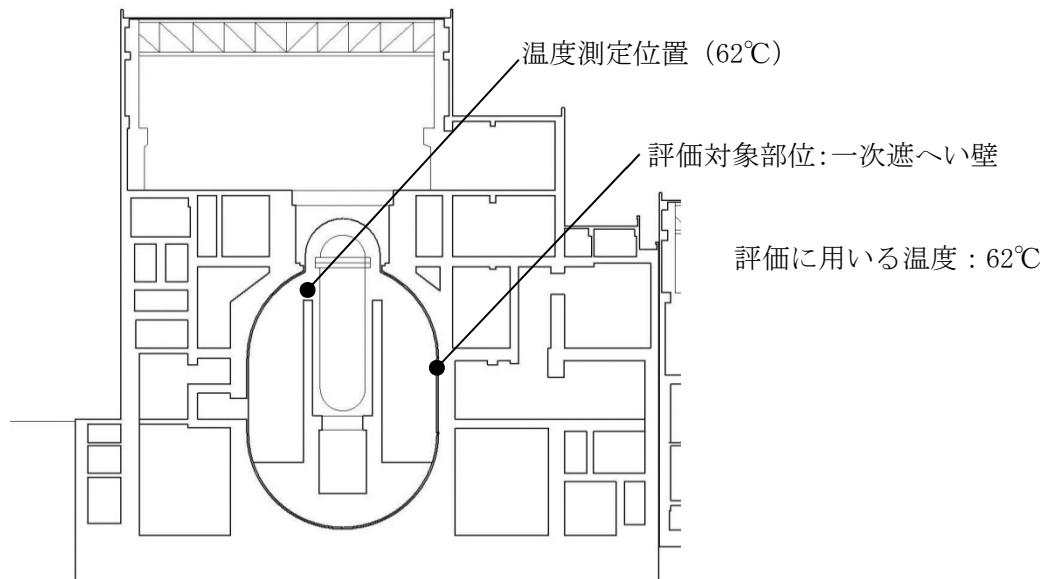
図-別紙4-1 热によるコンクリートの強度低下 評価温度概要

評価対象部位は一次遮へい壁とし、評価点は一次遮へい壁内側とした。評価温度は別紙5に示すとおり、一次遮へい壁に対して温度条件の厳しくなる原子炉格納容器内の雰囲気温度とし、実測値の最高温度である62°C（ガンマ線遮へい壁近傍）を採用した。熱によるコンクリートの強度低下の評価に用いる最高温度の計測位置を、図-別紙4-1に示す。

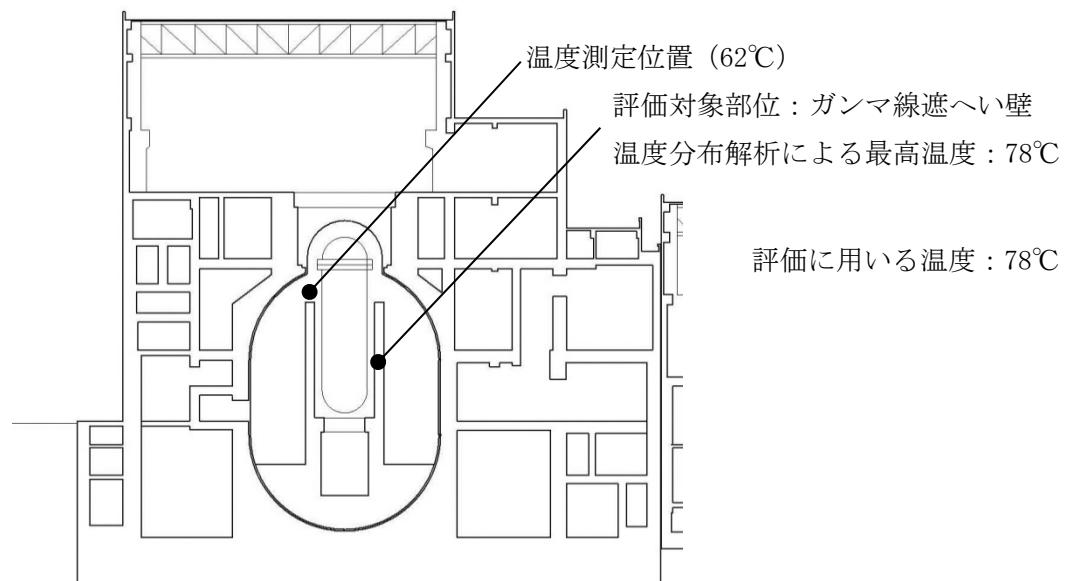
図-別紙4-2 热によるコンクリートの遮へい能力低下 評価温度概要

熱によるコンクリートの遮へい能力低下の評価に用いる評価温度の概要を、図-別紙4-2に示す。

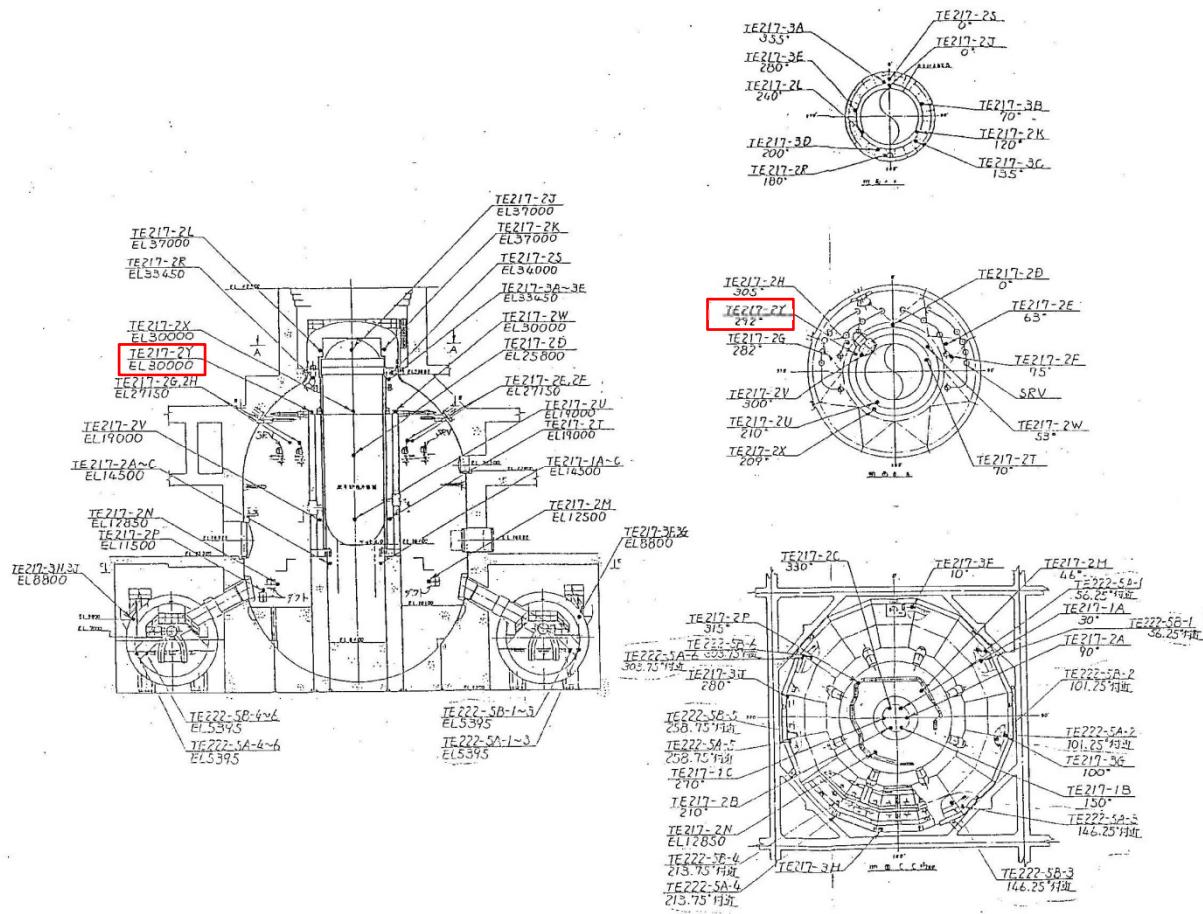
図-別紙 5-1 原子炉格納容器内雰囲気温度計検出点位置

計器名称	測定位置	測定方法
TE217-2A		
TE217-2B	RPV ヘッダースタル内温度	
TE217-2C		
TE217-2D		
TE217-2E		
TE217-2F	逃がし安全弁周囲温度	
TE217-2G		
TE217-2H		
TE217-2J		
TE217-2K	RPV 上蓋フランジ周囲温度	
TE217-2L		
TE217-2M		
TE217-2N	HVD 戻りリゲーダクト温度	熱電対
TE217-2P		
TE217-2R	トップ ヘッド 給気温度	
TE217-2S	トップ ヘッド 戻り温度	
TE217-2T		
TE217-2U	RPV・遮へい壁間空気供給温度	
TE217-2V		
TE217-2W		
TE217-2X	RPV・遮へい壁間空気出口温度	
TE217-2Y		
TE217-3A		
TE217-3B		
TE217-3C	RPV 胴体フランジ周囲温度	
TE217-3D		
TE217-3E

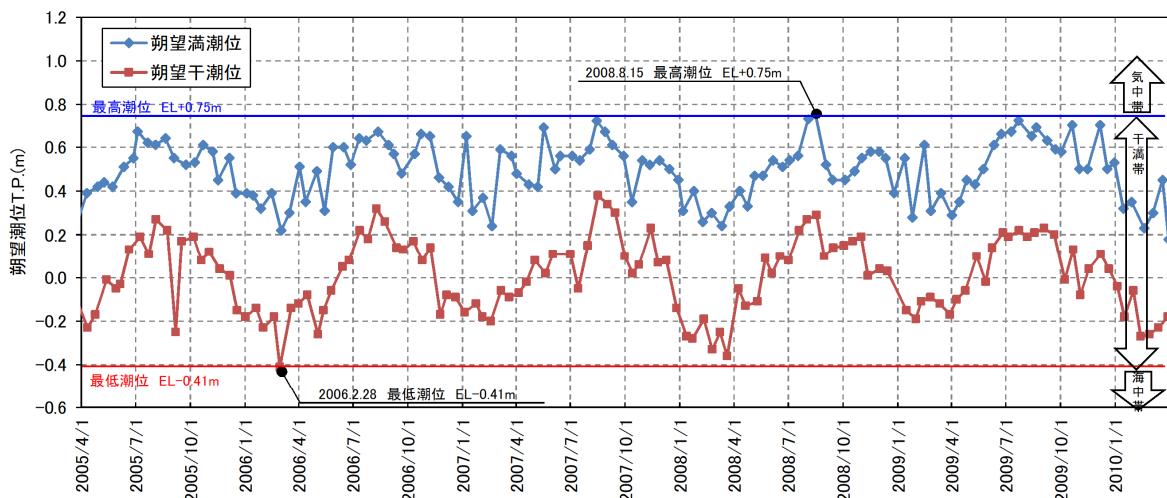
図-別紙 9-1 2005 年 4 月から 2010 年 3 月までの潮位変化

干満帶：最高潮位 EL+0.75m 未満、最低潮位 EL-0.41m 以上の位置

海中帯：最低潮位 EL-0.41m 未満の位置

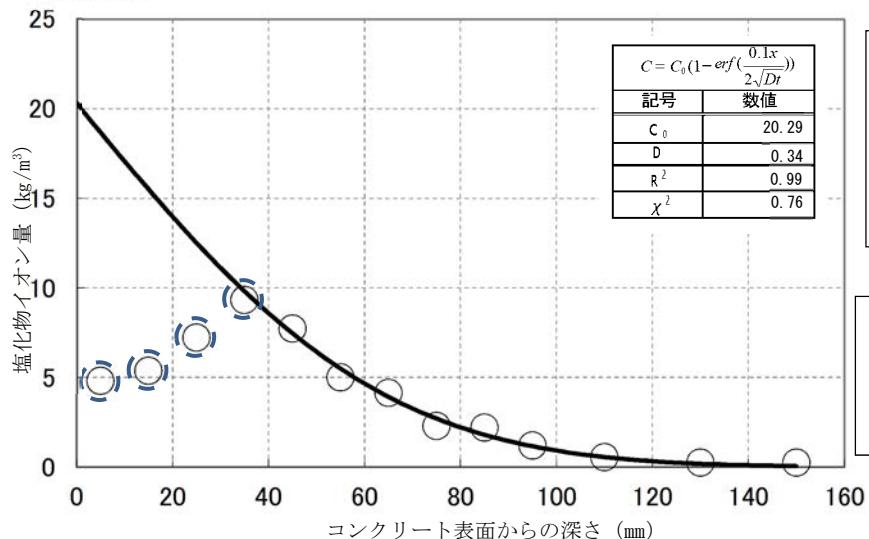
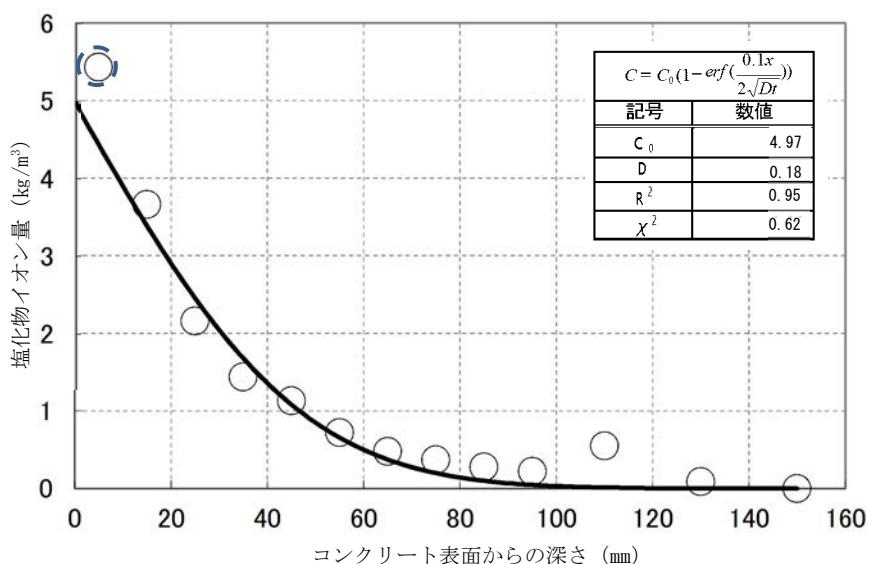
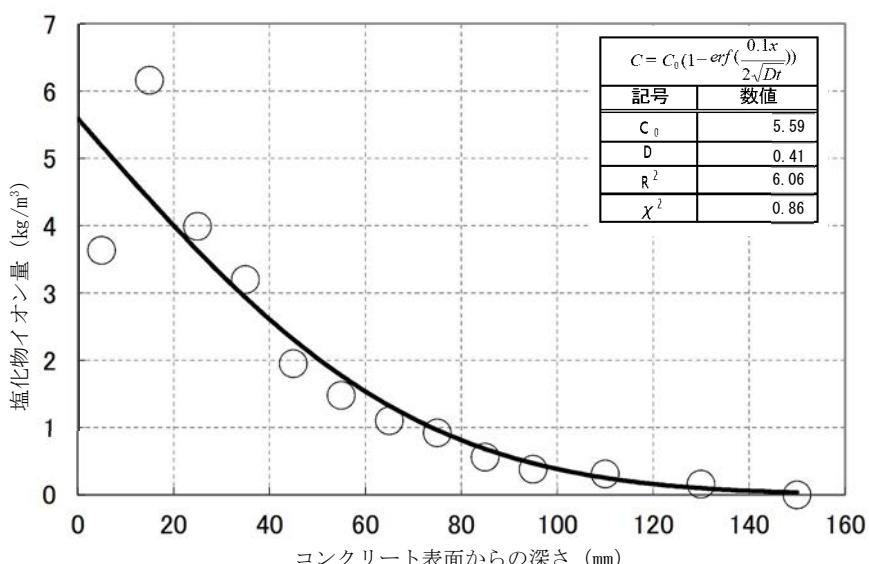
図-別紙 10-1 拡散方程式の回帰分析結果
別紙 10-3

測定値 1 (cm)	測定値 2 (cm)	測定値 3 (cm)	実測値 (平均値) (cm)	最大値 (cm)
気中帯	1.09	0.51	0.51	0.70	2.40
干満帯	0.00	0.01	0.00	0.00	0.15
海中帯	0.09	0.08	0.08	0.08	0.60

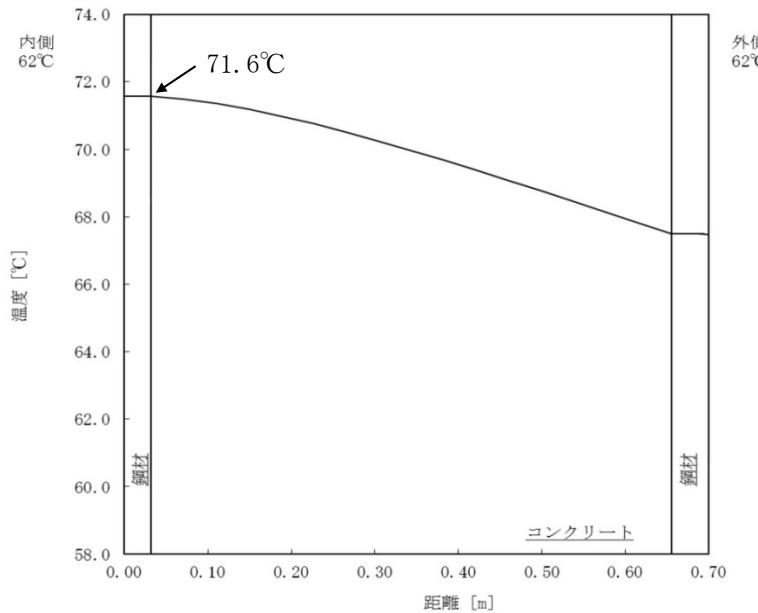
図-別紙12-1 ガンマ線遮へい壁の温度分布

原子炉圧力容器保温材表面温度	T1	[] °C)
原子炉圧力容器保温材～ガンマ線遮へい壁間雰囲気温度	T2	62 (°C)
ガンマ線遮へい壁～原子炉格納容器壁間雰囲気温度	T3	62 (°C)

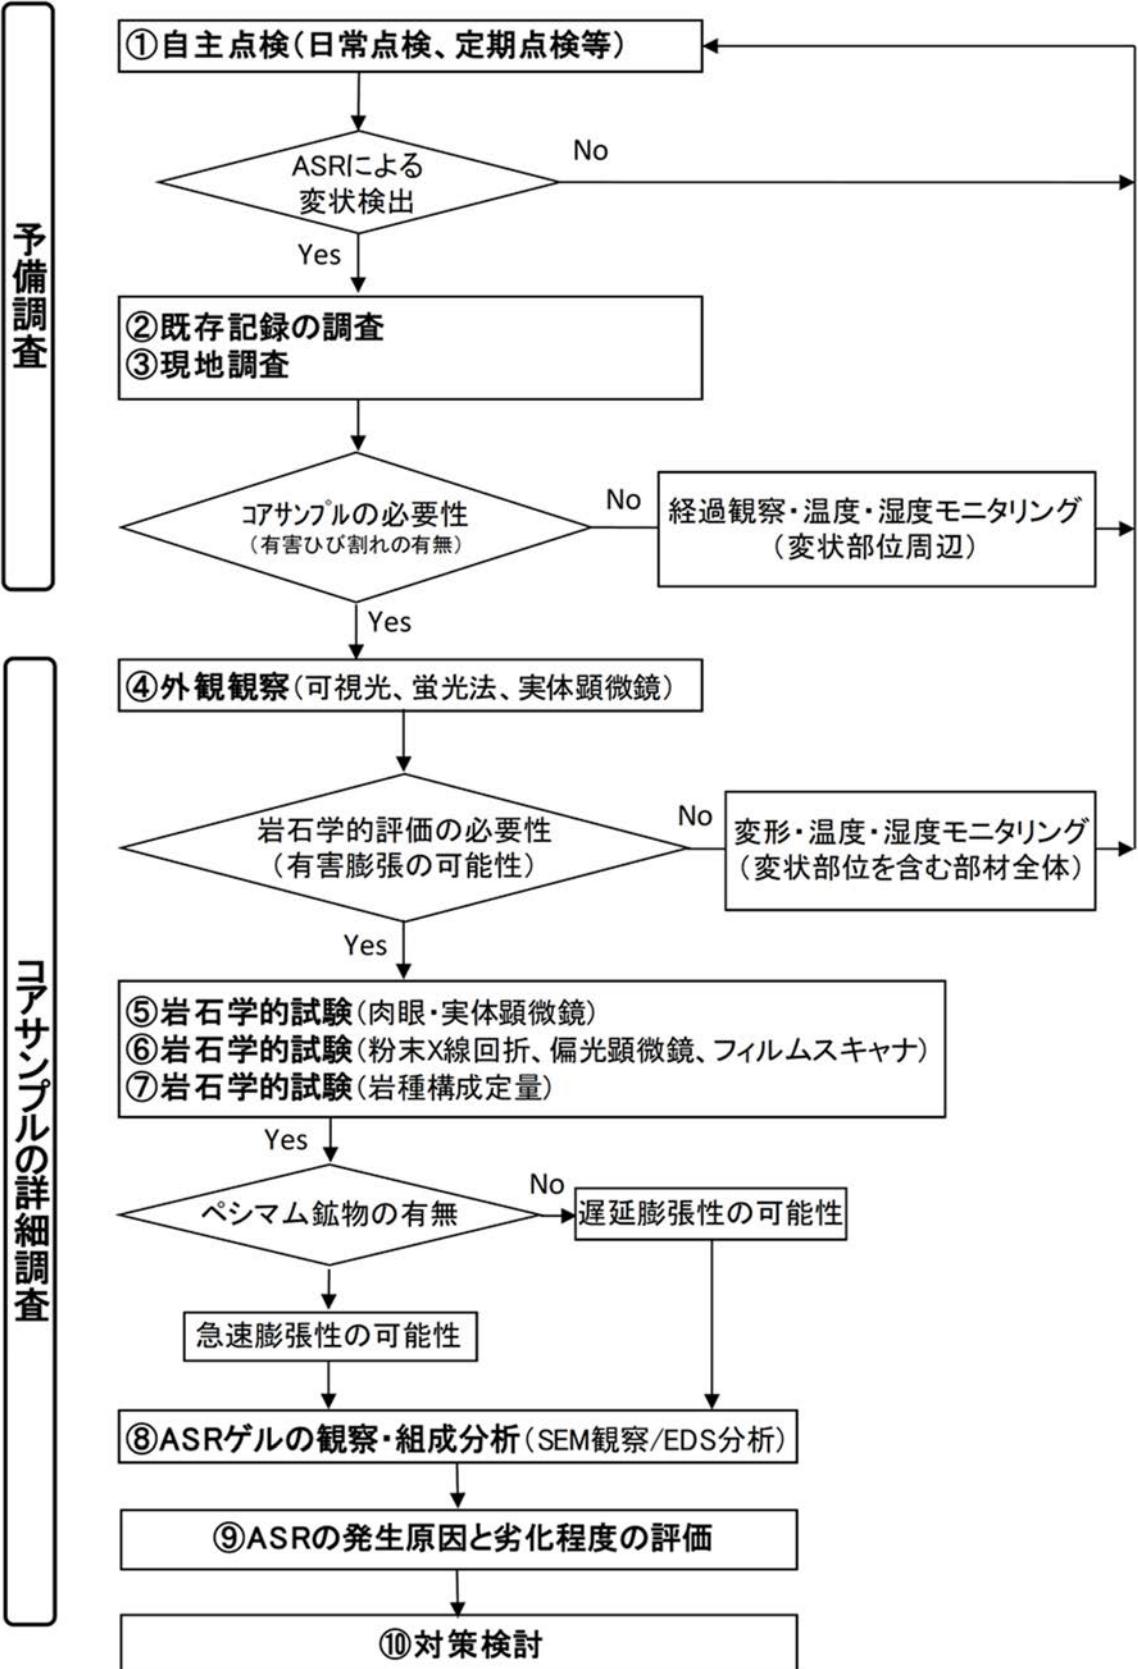
図-別紙 14-1 コンクリート構造物の ASR 診断フロー (例)

一方、原子力規制庁「安全研究成果報告 運転期間延長認可制度及び高経年化対策制度に係る技術的知見の整備に関する研究」(RREP-2018-1004) では、近年、これまで ASR の主要な原因と考えられてきた急速膨張性骨材以外に、遅延膨張性骨材（10 数年以上経過してからコンクリートにひび割れを生じさせる。）による劣化事例が一般構造物で報告されていることが指摘されており、コンクリート構造物の長期健全性を評価するための「コンクリート構造物の ASR 診断フロー（例）」が示されている。図-別紙 14-1 にコンクリート構造物の ASR 診断フロー（例）を示す。

以上を踏まえ、制御室建物、1号機取水槽北側壁および漂流防止装置基礎（荷揚護岸）を対象に、コンクリート構造物の ASR 診断フロー（例）に基づき、ASR（急速膨張性および遅延膨張性）の可能性について確認した。

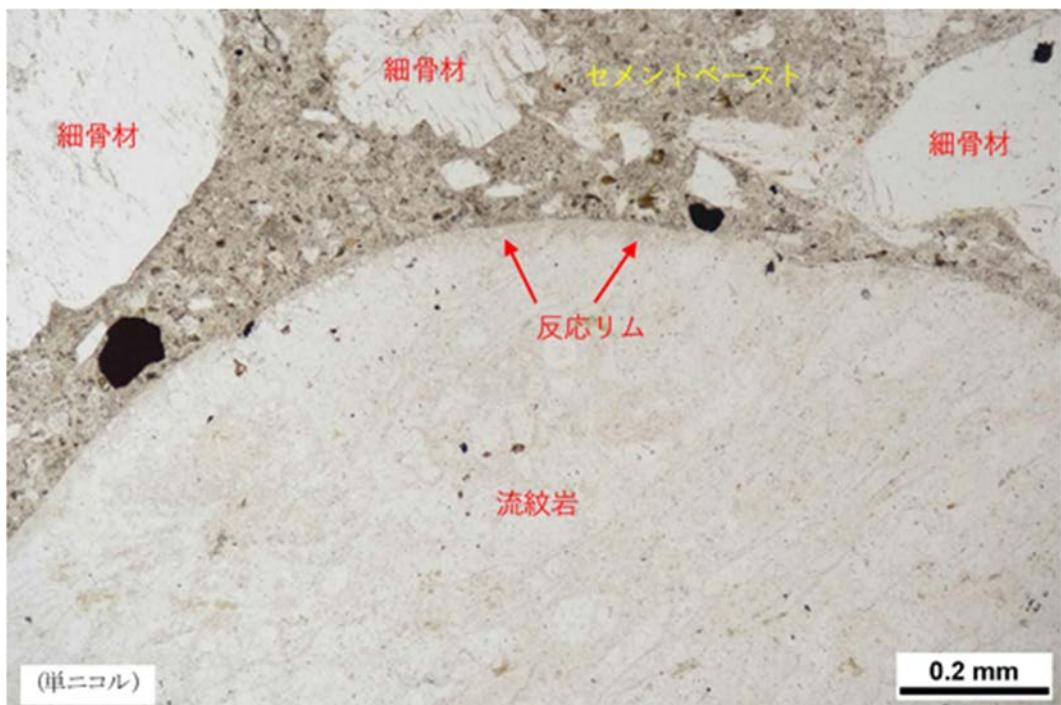
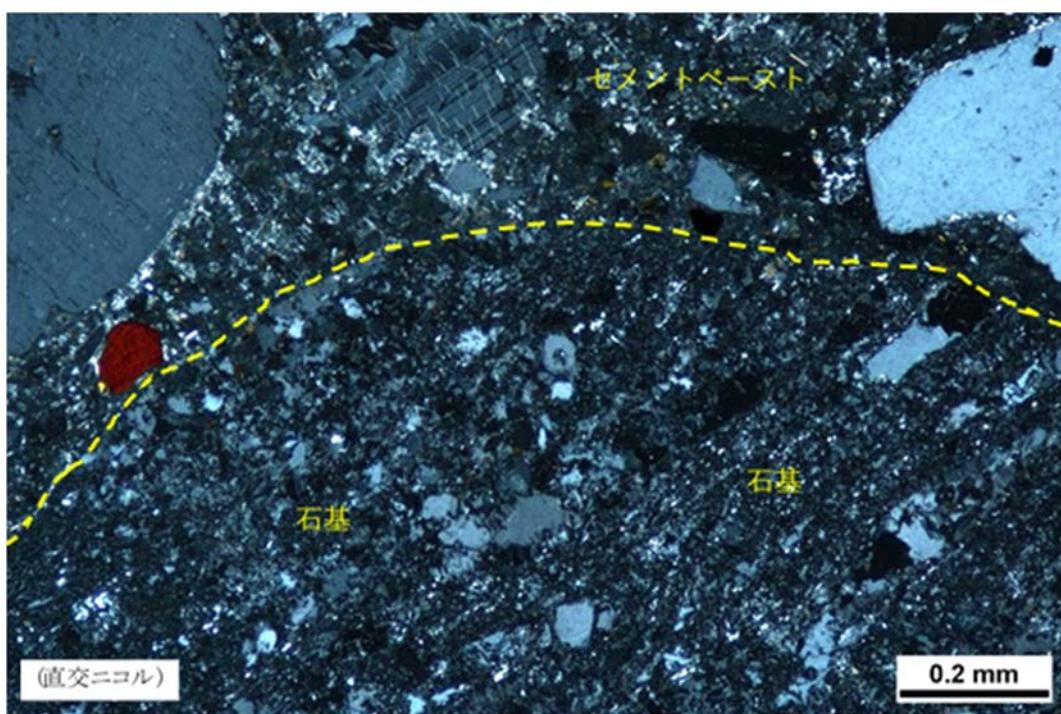
図-別紙 14-3 偏光顕微鏡観察写真（1号機取水槽北側壁、干満帶）（1／2）

粗骨材の流紋岩は、石英や斜長石などの斑晶（とともに視野外）と、その粒間を埋める微細な組織（微細な石英や斜長石など）からなる石基から構成される。流紋岩や安山岩には ASR の現象として、淡い反応リムの形成や ASR ゲルの滲みが認められたが、膨張や劣化を伴う進行した ASR の現象である膨張ひび割れの発生は認められなかった。

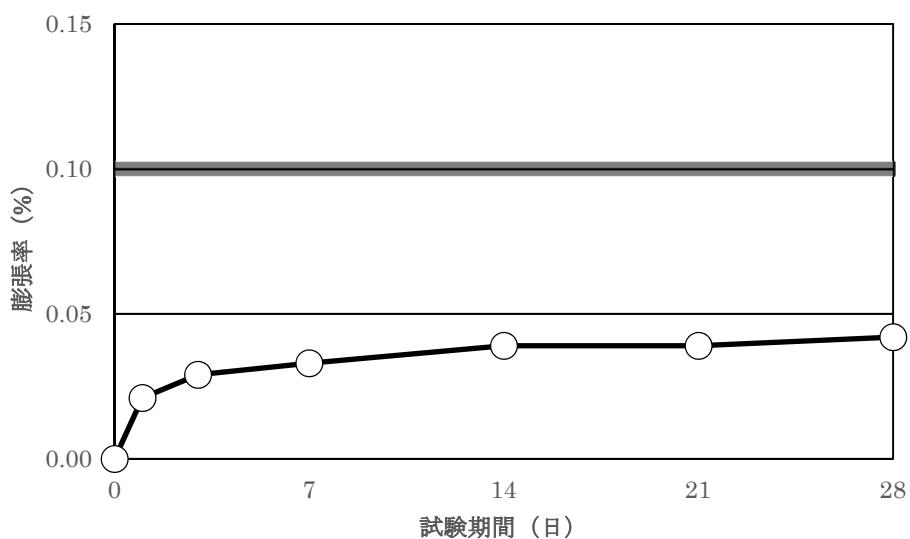
図-別紙14-4 コアの促進膨張試験結果（制御室建物、外壁）

対象構造物	対象の部位	測定値 (%)
制御室建物	内壁	0.039
	外壁	0.042
	基礎	0.035
1号機取水槽北側壁	気中帶	0.008
	干満帶	0.006
	海中帶	0.007
漂流防止装置基礎 (荷揚護岸)	気中帶	0.038
	干満帶	0.023
	海中帶	0.025
