大間原子力発電所審査資料	
資料番号	OM1-CA202-R00
提出年月日	2023年10月2日

大間原子力発電所
敷地の地質・地質構造
(コメント回答 その 15)
(シーム S-11 の評価方針)

2023年10月
電源開発株式会社

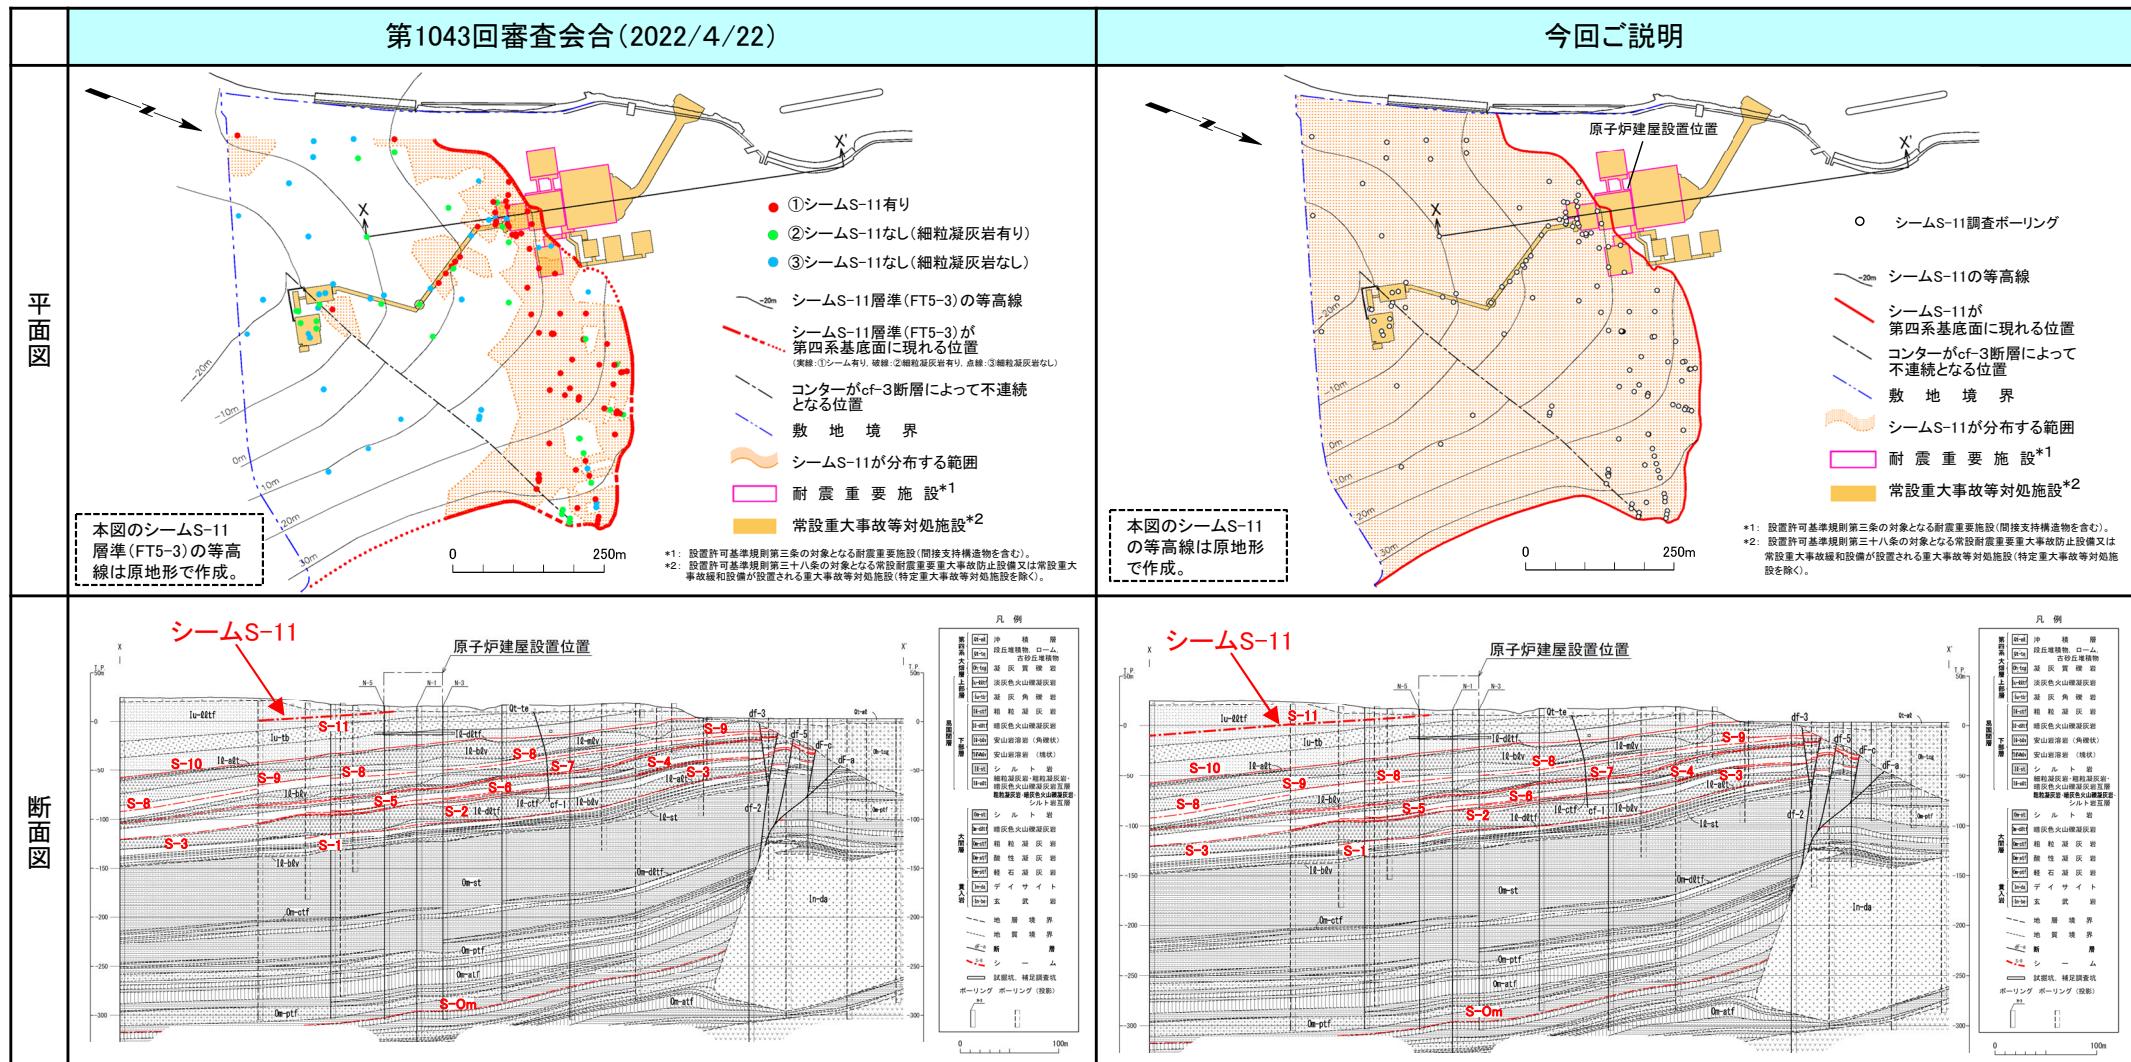
- 平面図では、粘土質の薄層有りの部分のみをシームS-11の分布領域として表示していたが、粘土質の薄層なしの部分も含めてすべてをシームS-11として表示する。
- 断面図では、粘土質の薄層有りの部分のみを表示していたが、粘土質の薄層なしの部分も含めてすべてをシームS-11として表示する。

- シームS-11の基準適合性評価では、シームS-11は設置許可基準規則の解釈・別記1「3」に記載された断層等であり、粘土質の薄層の有る部分/ない部分すべてをシームS-11として扱う[P.(7)の平面図参照]。
- 重要施設設置位置付近の地質断面図では、粘土質の薄層なしの部分も含めてすべてをシームS-11として表示する[P.(7)の断面図参照]。

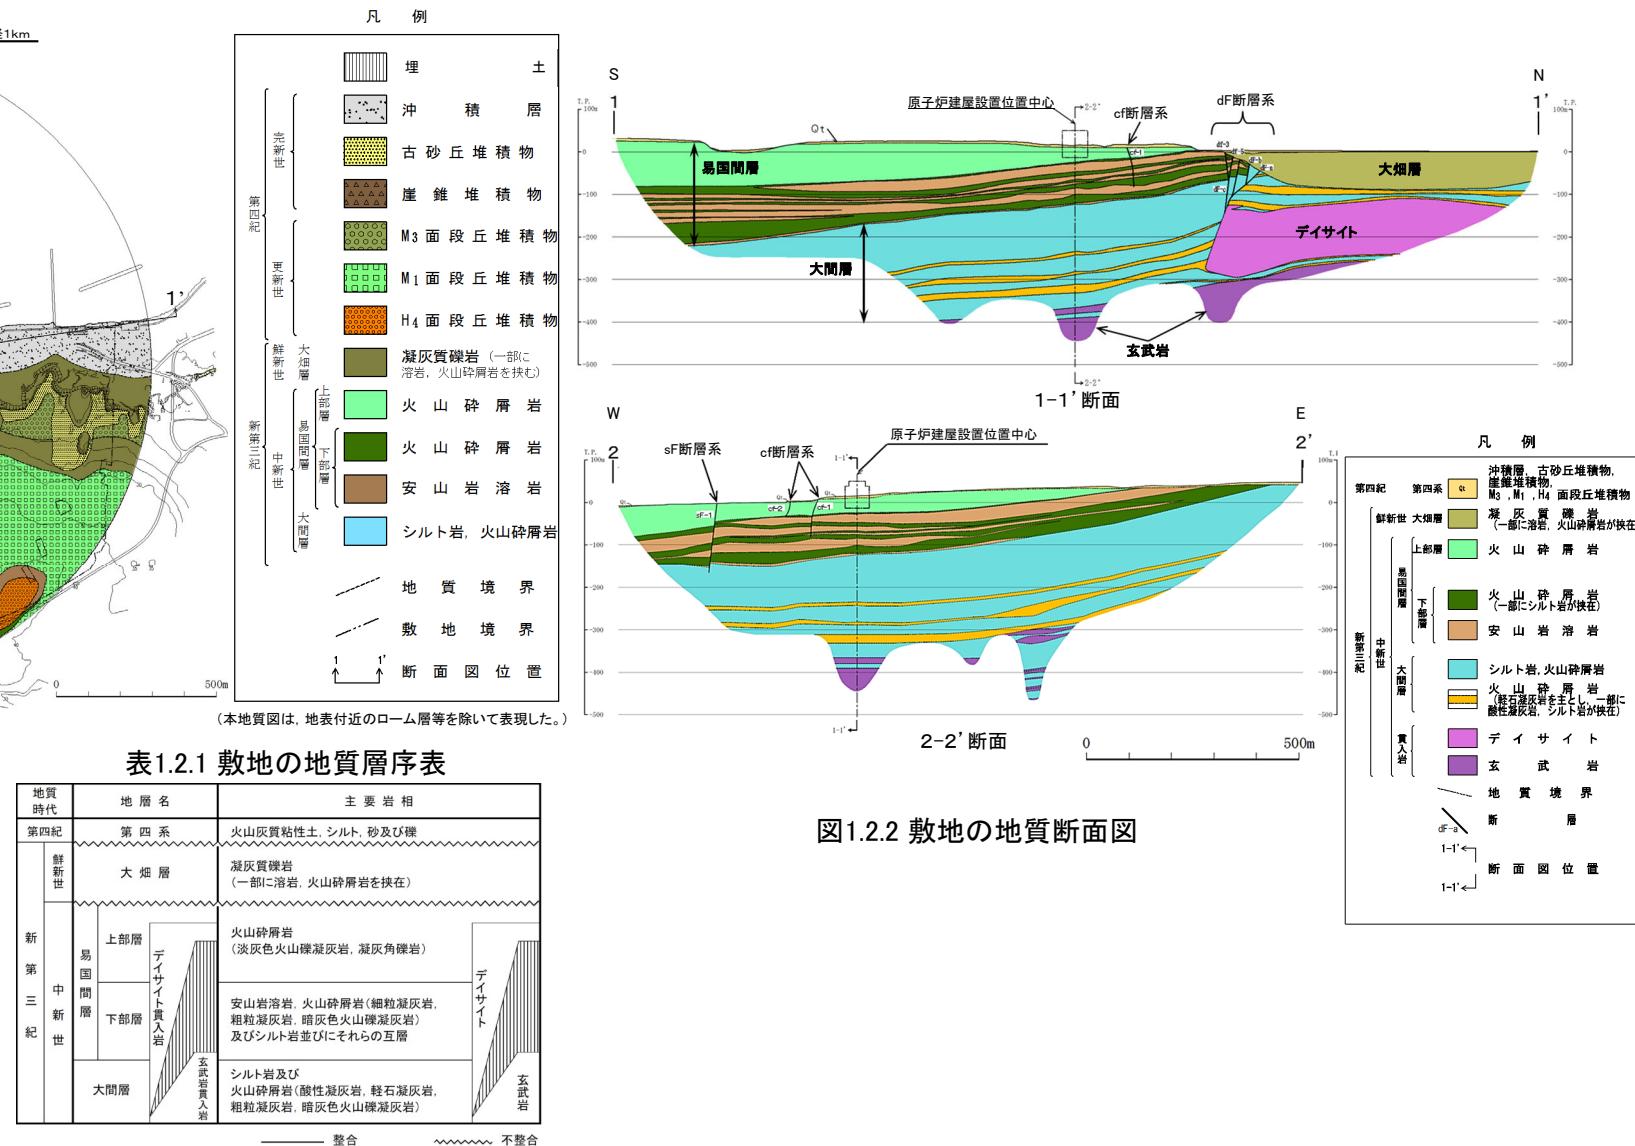
図1.2.2 敷地の地質断面図

- 敷地の地質は、新第三紀中新世の大間層及び易国間層、鮮新世の大畑層並びにそれらを覆う第四系から構成される(図1.2.1、表1.2.1)。
- 大間層及び易国間層は、全体に約5°～約10°の南傾斜、敷地東部及び西側海域では約10°の西傾斜を成し、おおむね平行成層を成す(図1.2.2)。

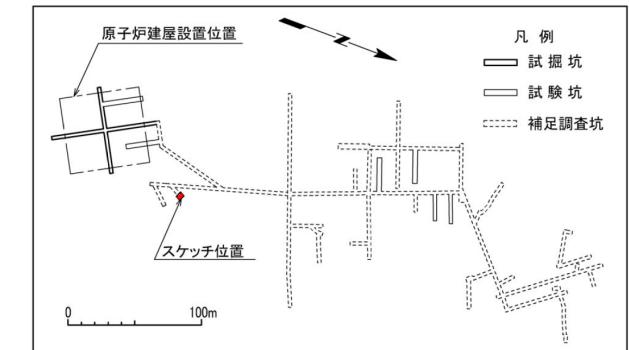
図1.3.2 切羽下部写真(シームS-10の例)

- ・ シームは、易国間層の細粒凝灰岩及び大間層の酸性凝灰岩に挟在する、層理面に平行な粘土質の薄層をいう。
- ・ 敷地内には、シームS-1～11、S-Omの12枚のシームがある。

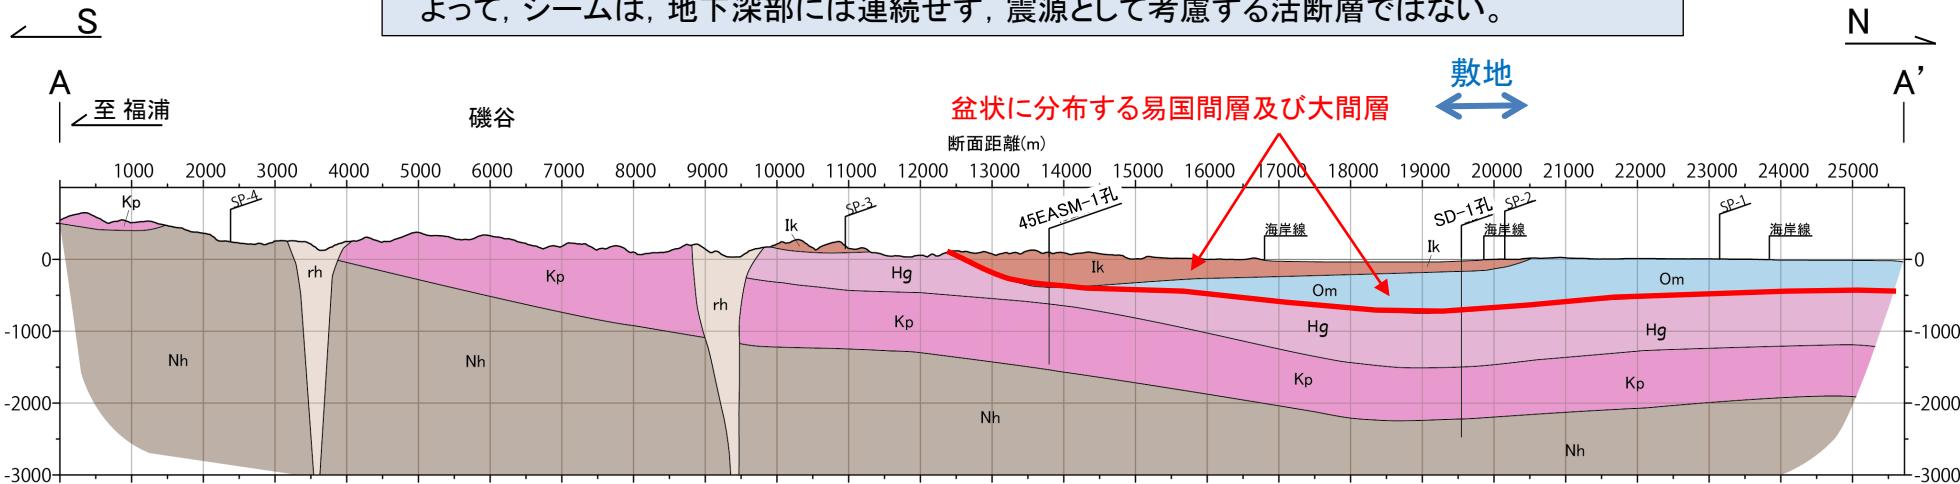
図1.3.5 地質断面図

- ・シームは、盆状に分布する易国間層及び大間層中に地質境界を横切ることなく分布する。よって、シームは、地下深部には連続せず、震源として考慮する活断層ではない。

* : 先新第三系の長浜層並びにそれを覆う新第三系中新統の金八沢層及び桧川層は、長浜層が地表に分布する地域から北方へ向かって約10°で傾斜するが、敷地及びその付近では、おおむね水平成層構造となる。敷地内の深部ボーリングSD-1孔において、T.P.-2210m以深で長浜層を確認した。

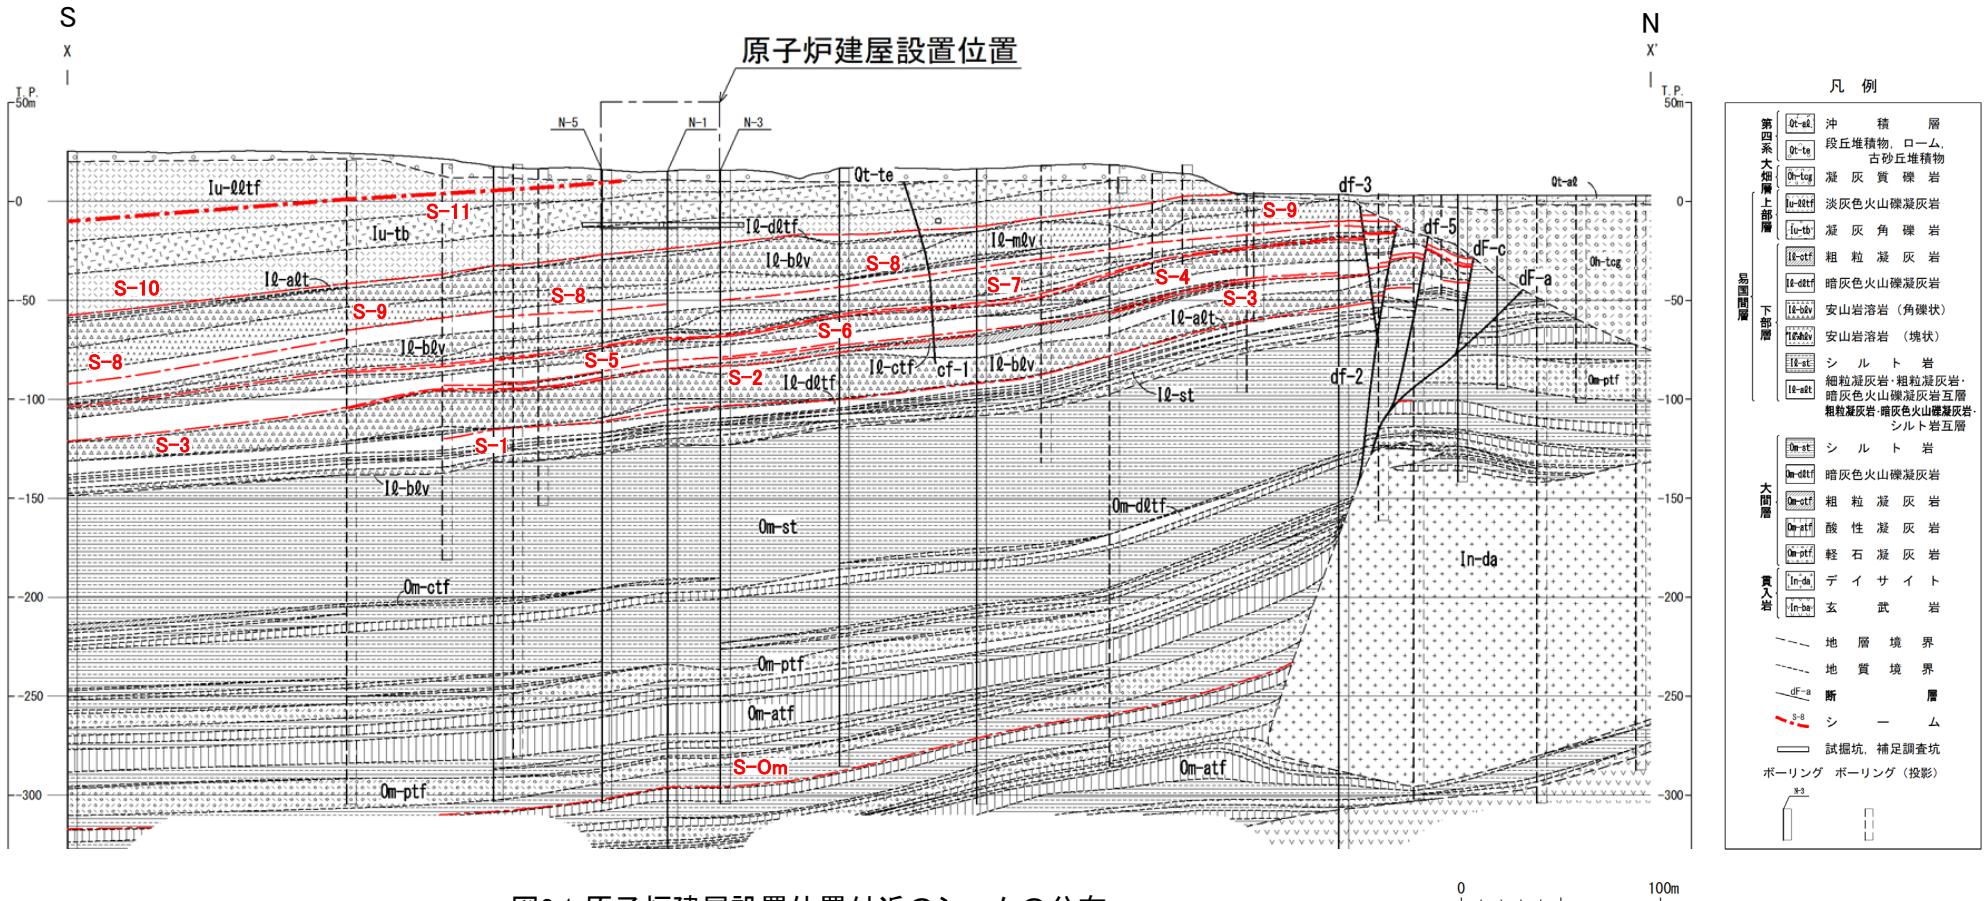
図2.1 原子炉建屋設置位置付近のシームの分布

シームS-11の基準適合性評価では、シームS-11は設置許可基準規則の解釈・別記1「3」に記載された断層等であり、粘土質の薄層の有る部分/ない部分すべてをシームS-11として扱う。

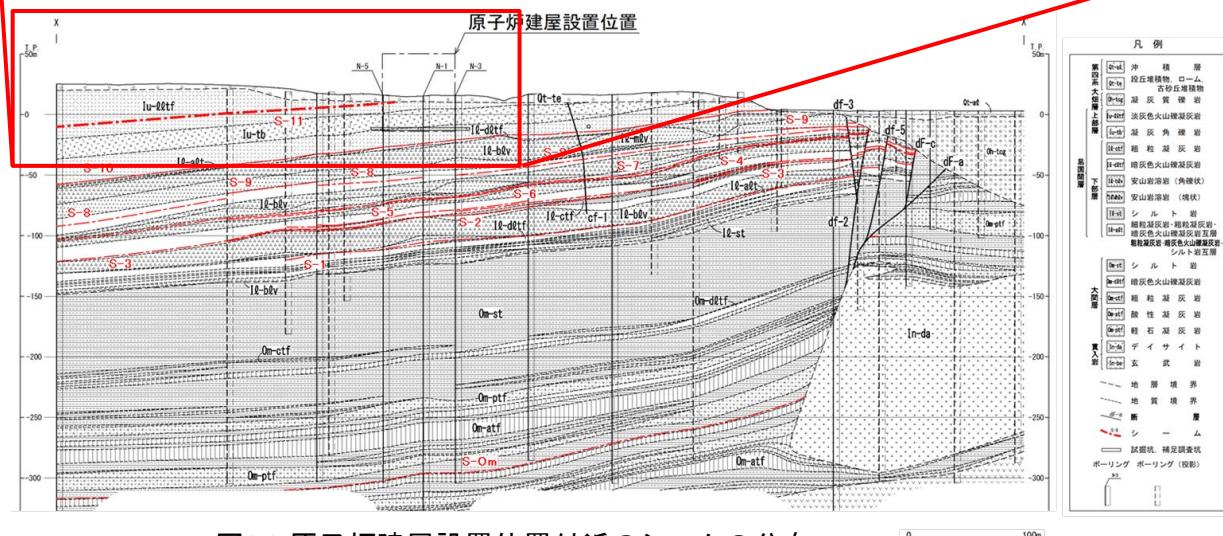
図2.2 原子炉建屋設置位置付近のシームの分布

- シームS-11は、12枚のシームのうちの1枚である。
- シームS-11は、層理面に平行に分布する。層序的位置では、易国間層の凝灰角礫岩上面から約7m～約8m上位にあることが多い。
- シームS-11は、粘土質の薄層、若しくは細粒凝灰岩、粗粒凝灰岩等から成る。

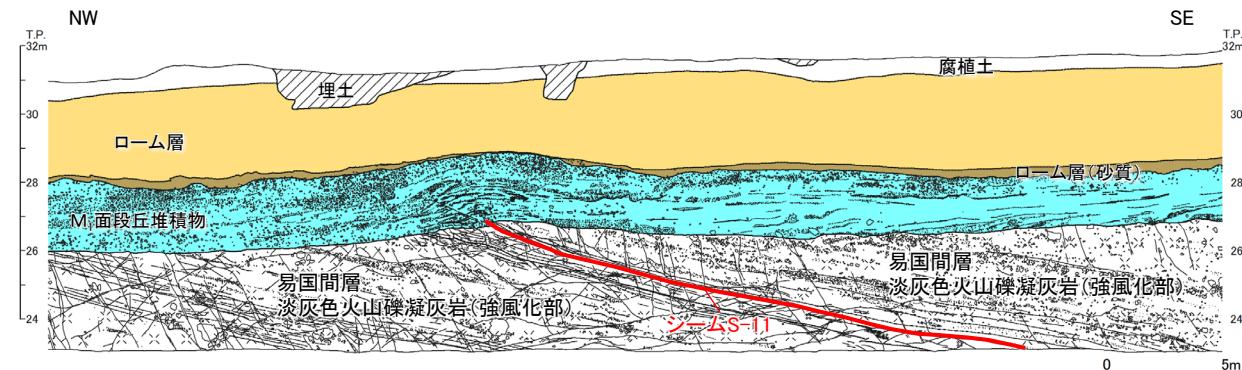
図3.2.1 M₁面段丘堆積物に変位を及ぼしている箇所(Ts-6法面)

- シームS-11は、易国間層の淡灰色火山礫凝灰岩中に、層理面に平行に分布する。シームS-11は、上載地層であるM₁面段丘堆積物に不整合に覆われる。
- シームS-11は、上盤の層理面に平行な逆断層センスの変位により、M₁面段丘堆積物に変位を及ぼしている。

シームS-11は、上載地層であるM₁面段丘堆積物に変位を及ぼしている。よって、この箇所では後期更新世以降の活動が認められる。

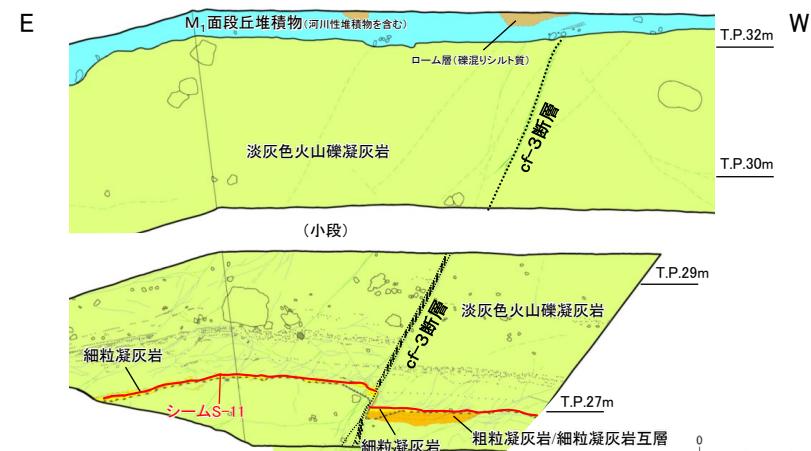
図3.2.2 後期更新世以降の活動がないcf-3断層に切断されている箇所(Tf-5(a)トレンチ南側法面)

cf-3断層は、上載地層であるM₁面段丘堆積物に変位を及ぼしていない。

シームS-11は、後期更新世以降の活動がないcf-3断層に切断されている。

シームS-11はcf-3断層に切断されている。よって、この箇所では後期更新世以降の活動は認められない。

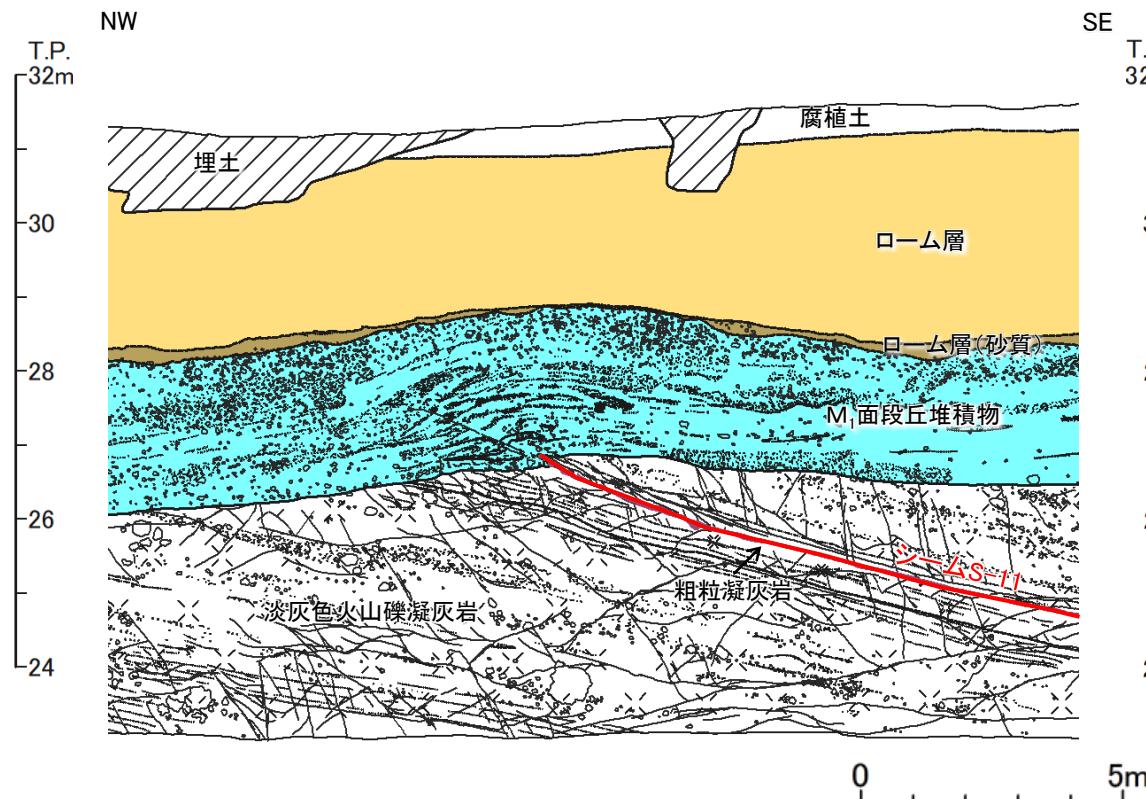
図5.3 M₁面段丘堆積物に変位を及ぼしている箇所(Ts-6法面)

①Ts-6付近では、シームS-11は上載地層であるM₁面段丘堆積物に変位を及ぼしている。
よって、この箇所におけるシームS-11には、後期更新世以降の活動が認められる(P.49, 50参照)。

* : M₁面段丘堆積物のうち、上面付近の層厚最大約1mの礫の多い部分は河川性堆積物から成る。なお、この河川性堆積物の分布は法面の南東端付近では不明瞭。

注) 岩盤はすべて強風化部。

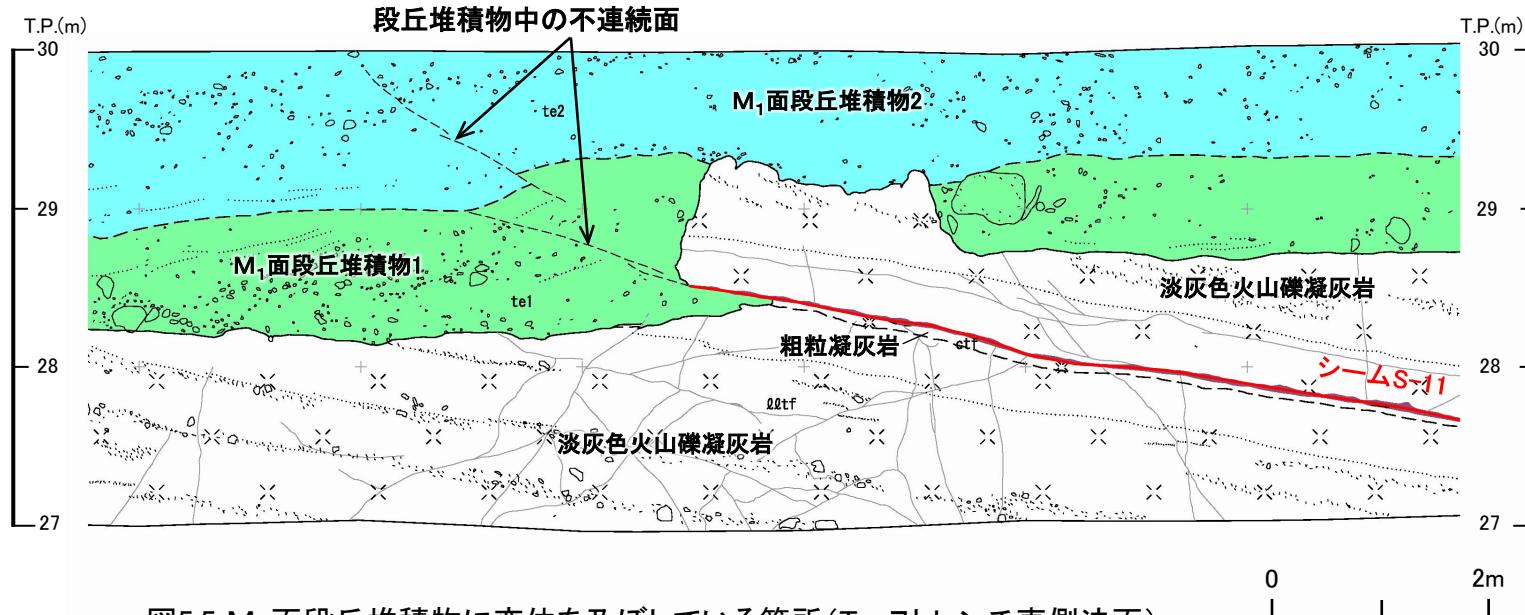
図5.5 M₁面段丘堆積物に変位を及ぼしている箇所(Ts-7トレンチ東側法面)

②Ts-7付近では、シームS-11は上載地層であるM₁面段丘堆積物に変位を及ぼしている。よって、この箇所におけるシームS-11には、後期更新世以降の活動が認められる(P.51, 52参照)。

注) 岩盤はすべて強風化部。

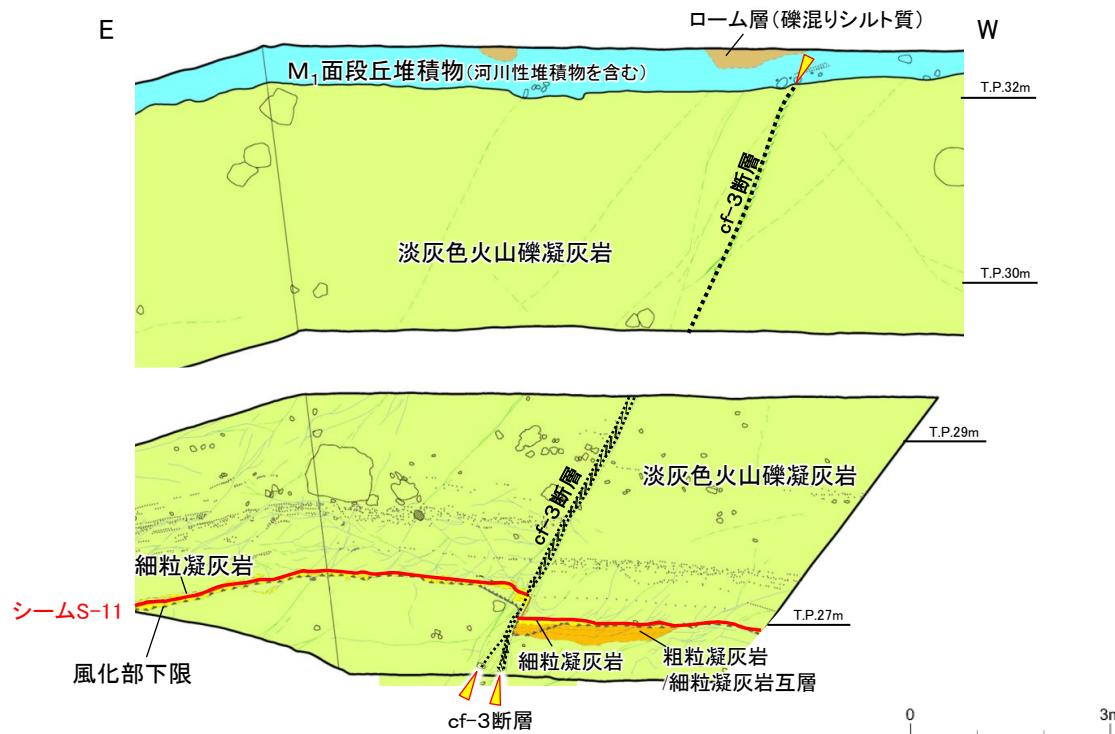
図5.7 後期更新世以降の活動がないcf-3断層に切斷されている箇所(Tf-5(a)トレーニング南側法面)

③Tf-5(a)付近では、シームS-11は後期更新世以降の活動がないcf-3断層に切斷されている。  
よって、この箇所におけるシームS-11には、後期更新世以降の活動は認められない(P.53, 54参照)。

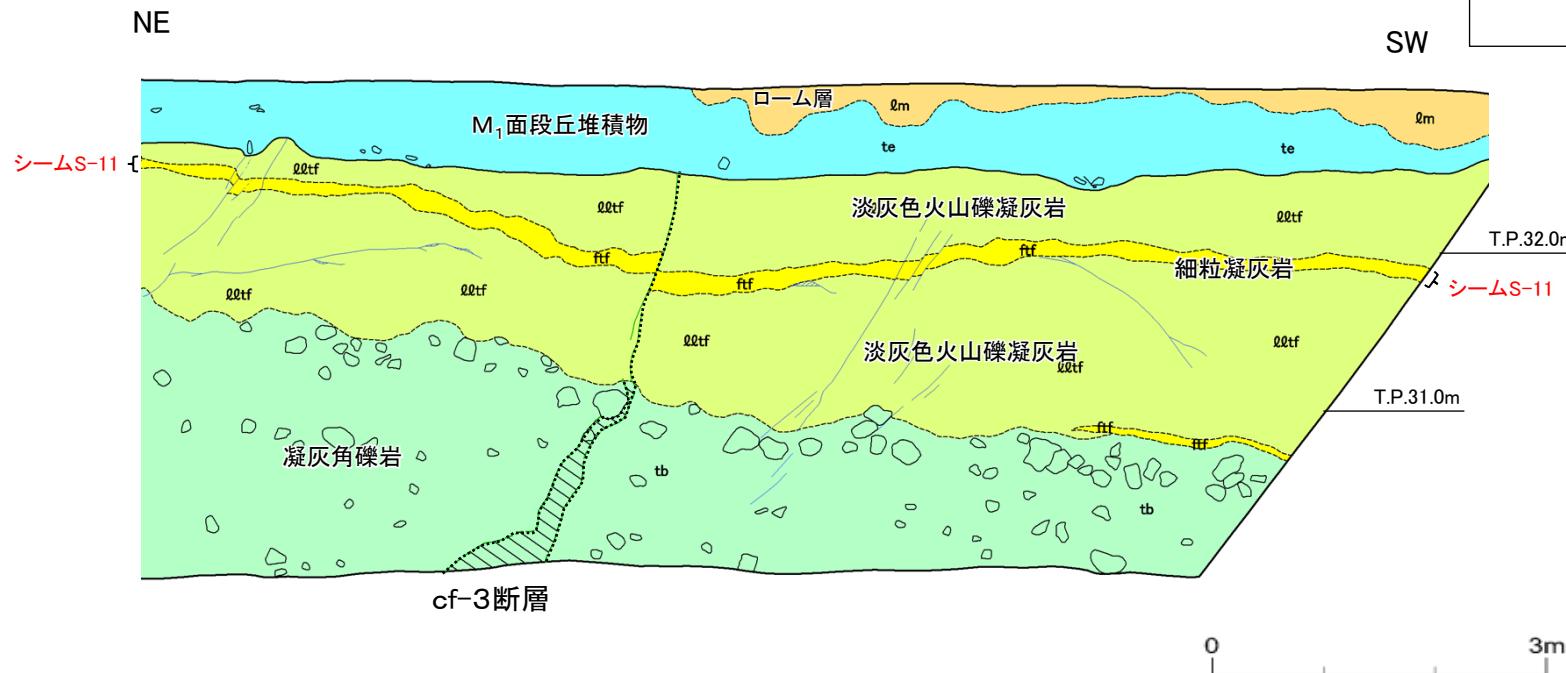
図5.9 後期更新世以降の活動がないcf-3断層に切斷されている箇所(Tf-5(b)トレンチ南側法面)

④Tf-5(b)付近では、シームS-11は後期更新世以降の活動がないcf-3断層に切斷されている。  
よって、この箇所におけるシームS-11には、後期更新世以降の活動は認められない(P.55, 56参照)。

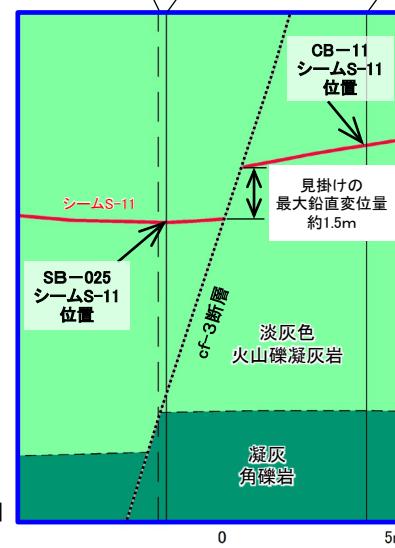
図5.13  
断面拡大図

よって、この箇所におけるシームS-11には、後期更新世以降の活動は認められない(断面拡大図に示すボーリングのコア写真はP.57参照)。

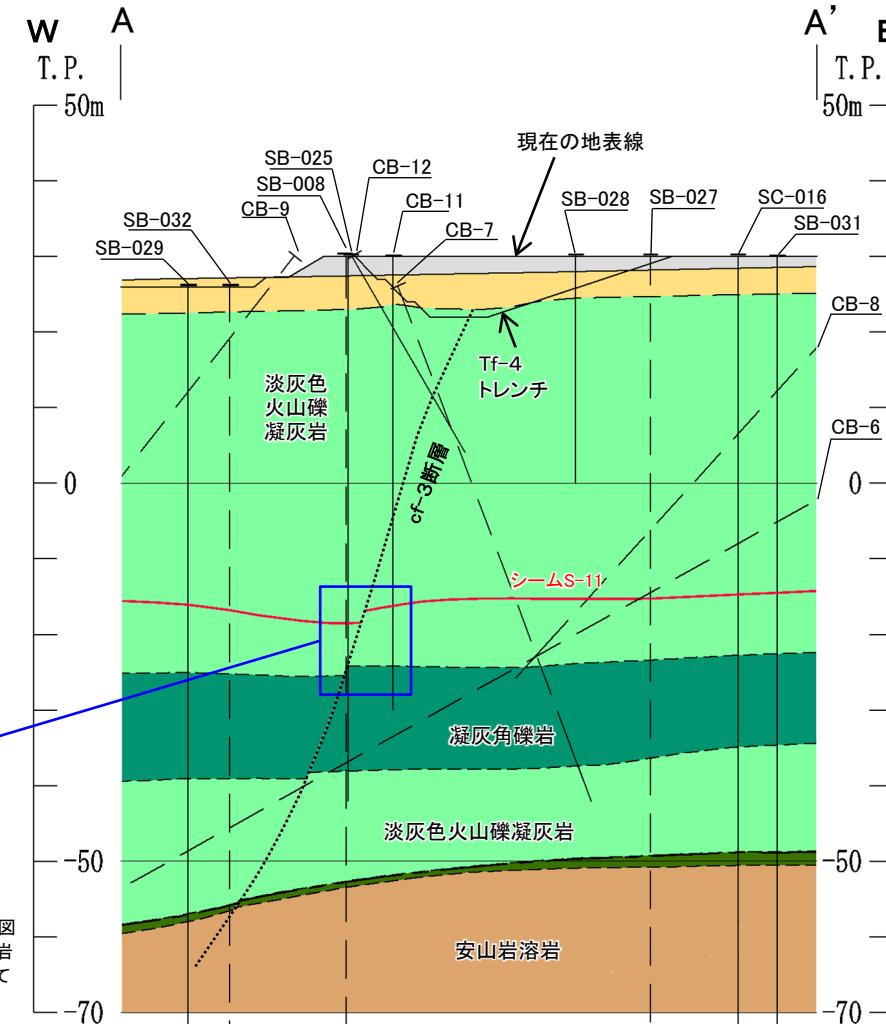
図5.12 後期更新世以降の活動がないcf-3断層に切斷されている箇所(Tf-4付近A-A'断面)

⑤Tf-4付近では、シームS-11は後期更新世以降の活動がないcf-3断層に切斷されていると判断される。

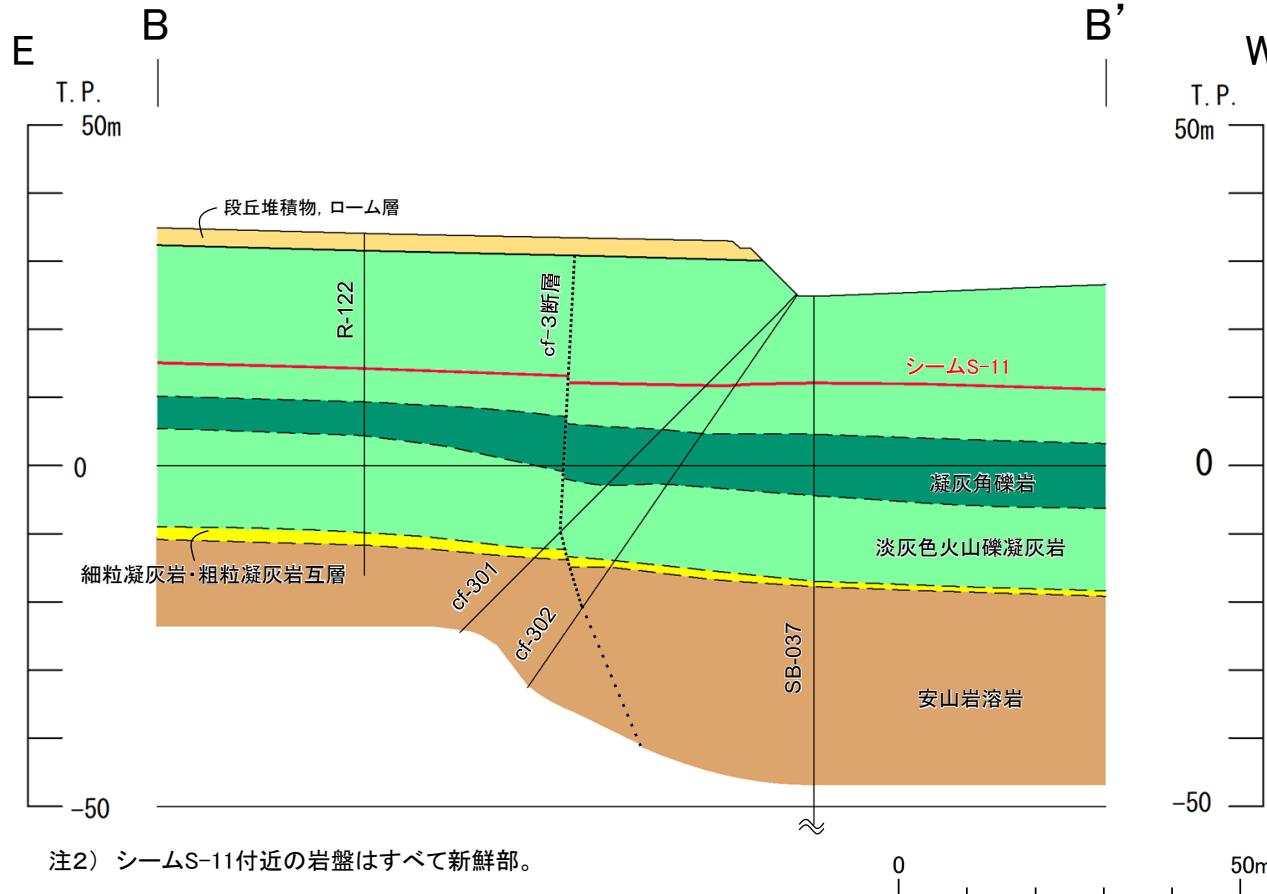
図5.16 後期更新世以降の活動がないcf-3断層に切断されている箇所  
(cf-301, 302付近:B-B'断面)

⑥cf-301, 302付近では、シームS-11は後期更新世以降の活動がないcf-3断層に切断されていると判断される。

よって、この箇所におけるシームS-11には、後期更新世以降の活動は認められない(断面図に示すボーリングのコア写真はP.58参照)。

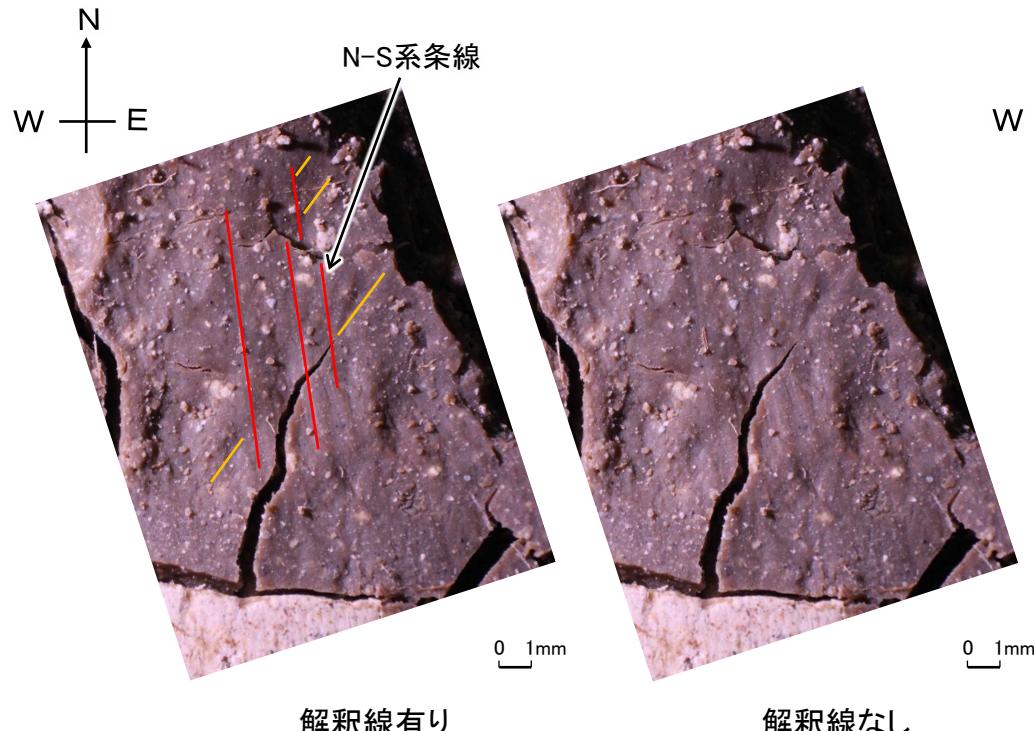
図5.17 後期更新世以降の活動有りと認定できる箇所の条線写真  
(Ts-6-B1-1ブロック試料)

- ・条線の方向は、後期更新世以降の活動有りと認定できる箇所(①Ts-6付近)ではN-S系、活動なしと認定できる箇所(③Tf-5(a)付近)ではNE-SW系等であり、違いが認められる。また、条線の方向の違いにより、条線の上書きによる新旧関係が認められる(P.76～P.85参照)。
- ・これらの条線は、異なる時期・方向の応力で形成された可能性がある。このため、応力逆解析から条線が形成された際の応力(主応力軸の方向及び応力比)を推定する。
- ・推定した応力の方向と、中～後期中新世以降の広域応力場等を比較し、条線の形成時期を検討する。
