大間原子力発電所審査資料	
資料番号	OM1-CA202-R01
提出年月日	2023年10月12日

大間原子力発電所
敷地の地質・地質構造
(コメント回答 その15)
(シームS-11の評価方針)

2023年10月
電源開発株式会社

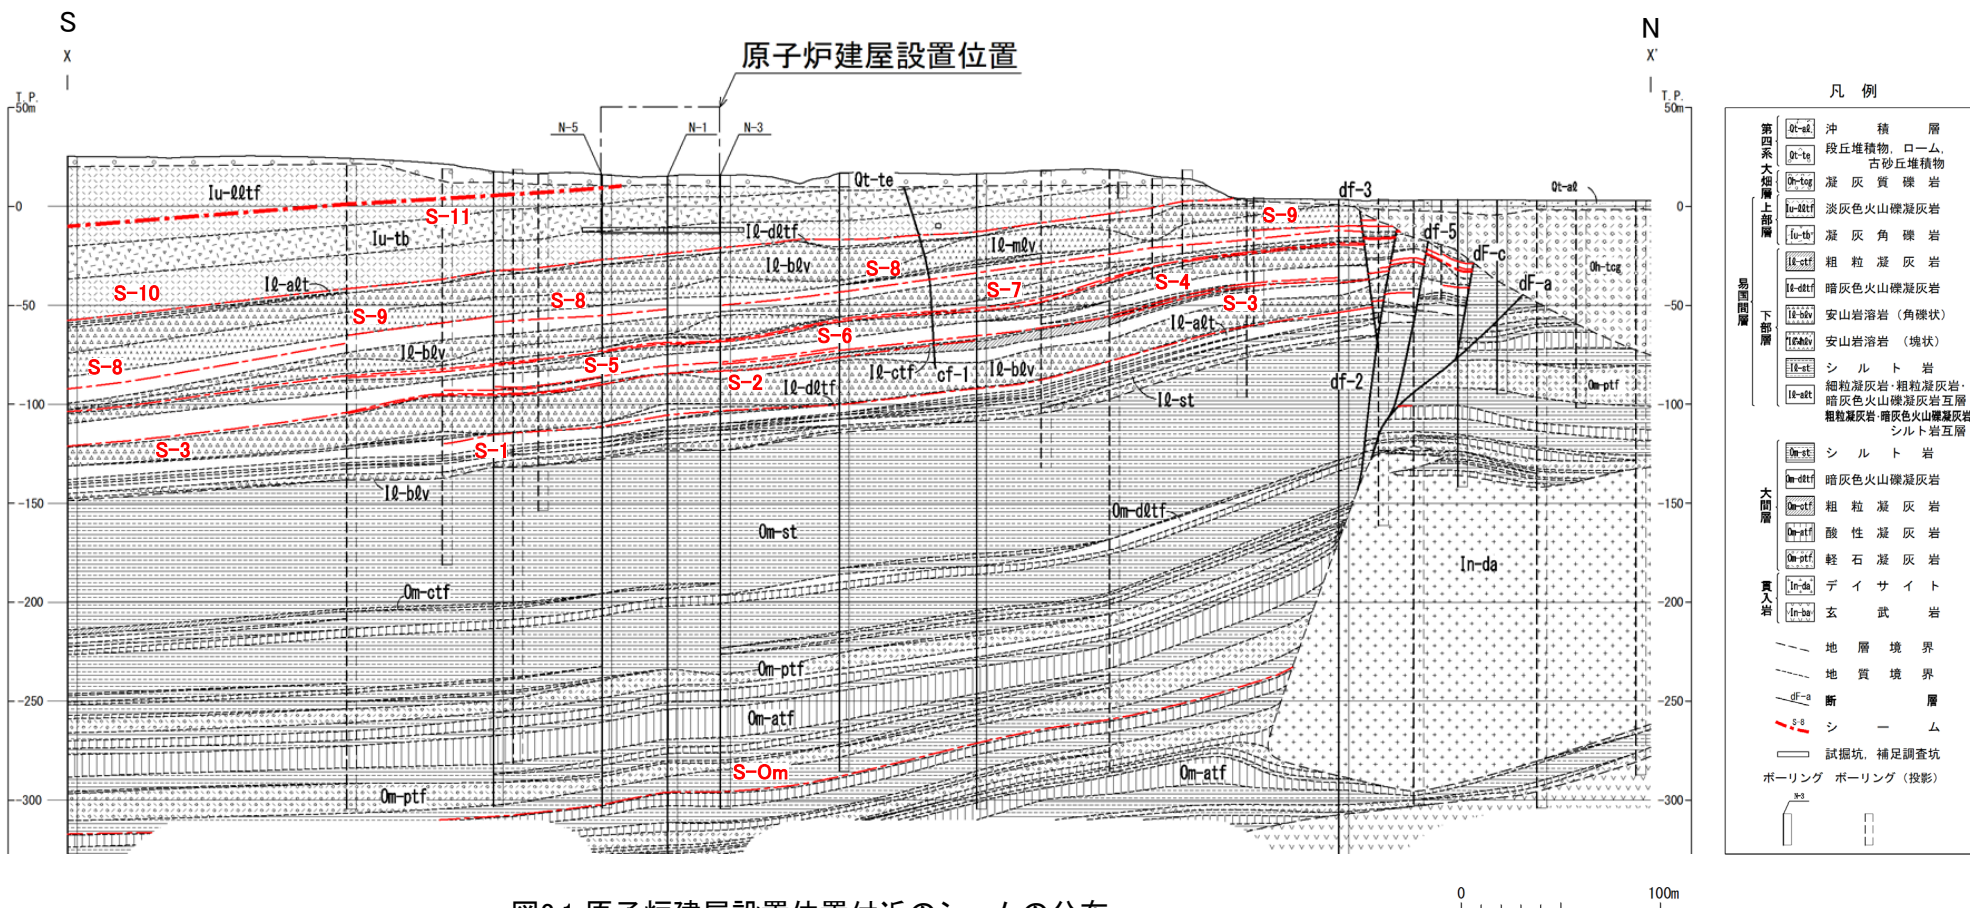
図2.1 原子炉建屋設置位置付近のシームの分布

シームS-11の基準適合性評価では、シームS-11は設置許可基準規則の解釈・別記1「3」に記載された断層等であり、粘土質の薄層の有る部分/ない部分すべてをシームS-11とする。

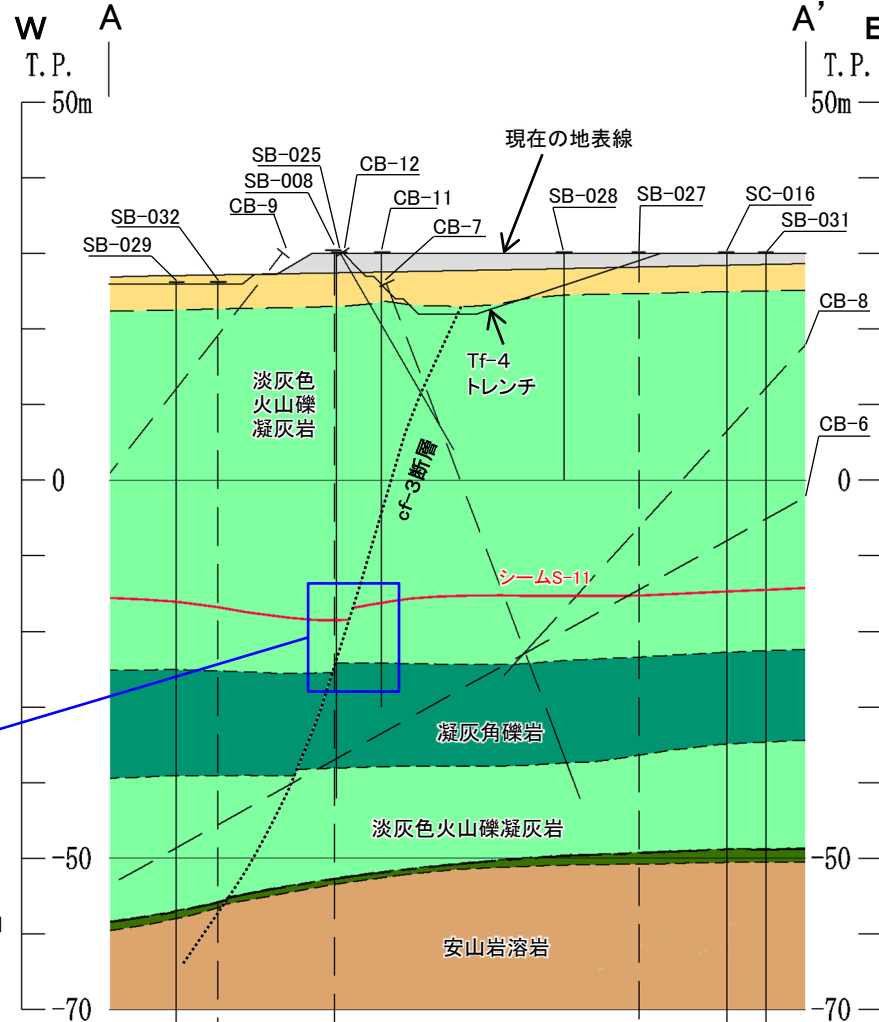
図5.12 後期更新世以降の活動がないcf-3断層に切断されている箇所(Tf-4付近A-A'断面)

⑤Tf-4付近では、シームS-11は後期更新世以降の活動がないcf-3断層に切断されていると判断される。
 よって、この箇所におけるシームS-11には、後期更新世以降の活動は認められない(断面拡大図に示すボーリングのコア写真はP.57参照)。

注2) 断面拡大図の範囲の岩盤はすべて新鮮部。
