補足説明資料

評価方針を説明する上で必要となる根拠に関する資料を「補足説明資料」として以降の頁に取り纏めた。

【シームS-11の活動性評価に適用できる変位基準】

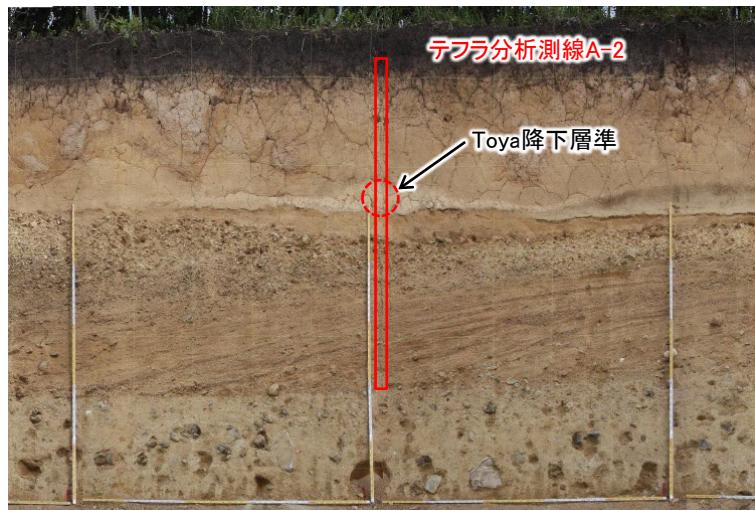
図(1).2 法面④詳細画像

*1 : M₁面段丘堆積物は円礫を主体とする砂礫から成り、海側(西側)に傾斜する葉理が認められる。

*2 : 河川性堆積物は角礫を多く含む淘汰の悪い泥質の砂礫から成る。

- M₁面段丘堆積物は敷地に広く分布する海成堆積物である。
 - M₁面段丘堆積物を覆うローム層の下部に洞爺火山灰降下層準(11.2~11.5万年前)を確認した(P.39参照)。
- よって、M₁面段丘堆積物は後期更新世(MIS5e)に堆積した海成堆積物であると判断される。

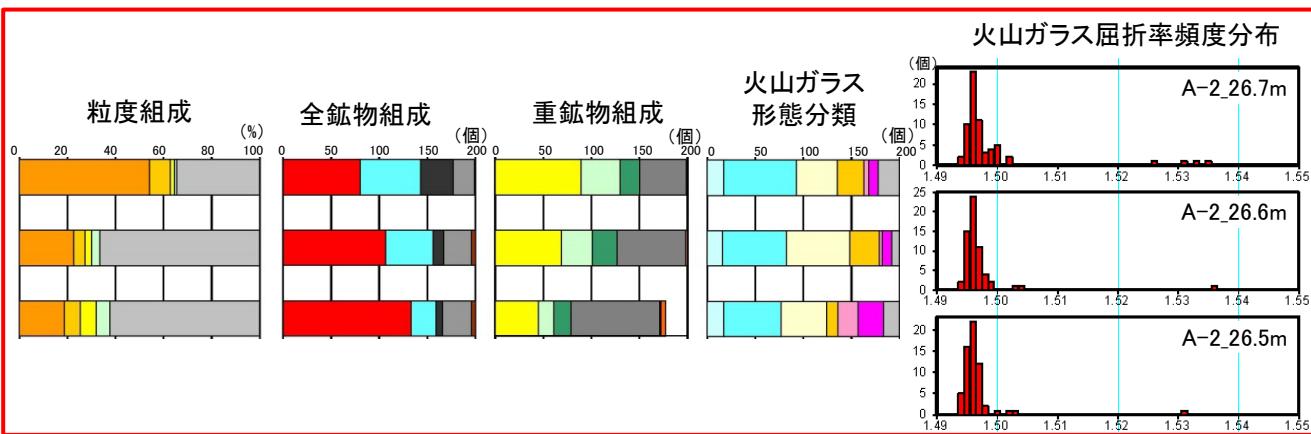
図(1).4 テフラ分析結果(Toya降下層準)

ローム層下部(T.P.26.5m~26.7m)は火山ガラスの含有量が多く、バブル・ウォール型の形態及び屈折率等の特徴(町田・新井(2011)¹⁾)から洞爺火山灰降下層準と判断される。

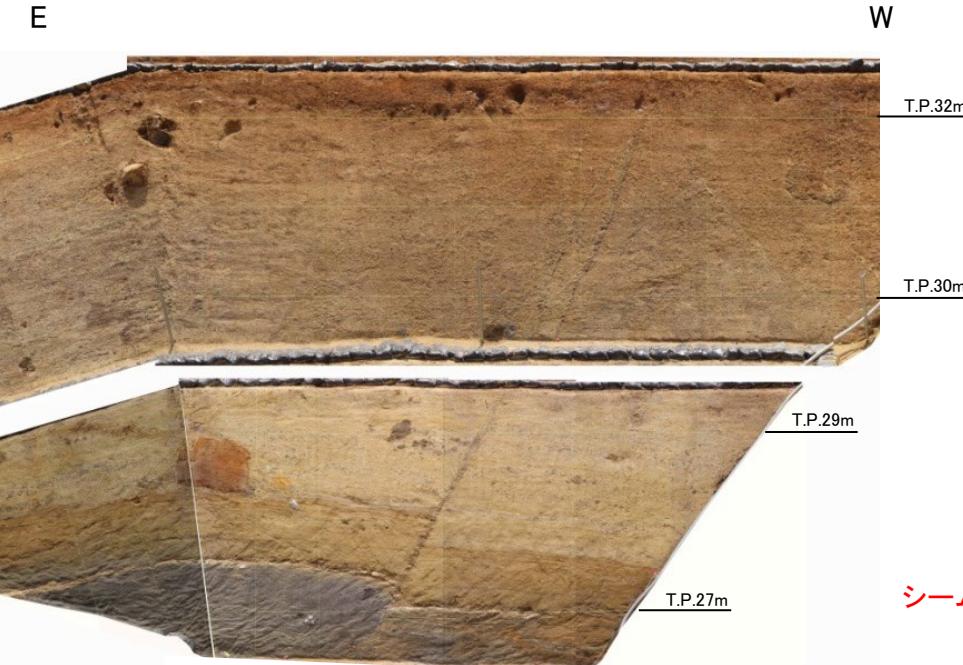
図(2).1 南側法面写真

- cf-3断層は、Tf-5(a)トレーナーにおいて、上載地層であるM₁面段丘堆積物に変位を及ぼしていない。
よって、cf-3断層は後期更新世以降の活動はないと判断される。

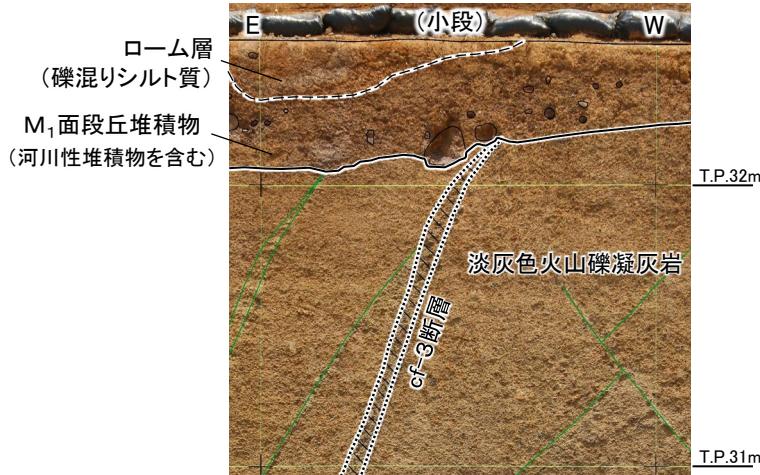
図(2).3 南側法面詳細写真(解釈線有り)

cf-3断層は、Tf-5(a)トレントにおいて、上載地層であるM₁面段丘堆積物に変位を及ぼしていない。

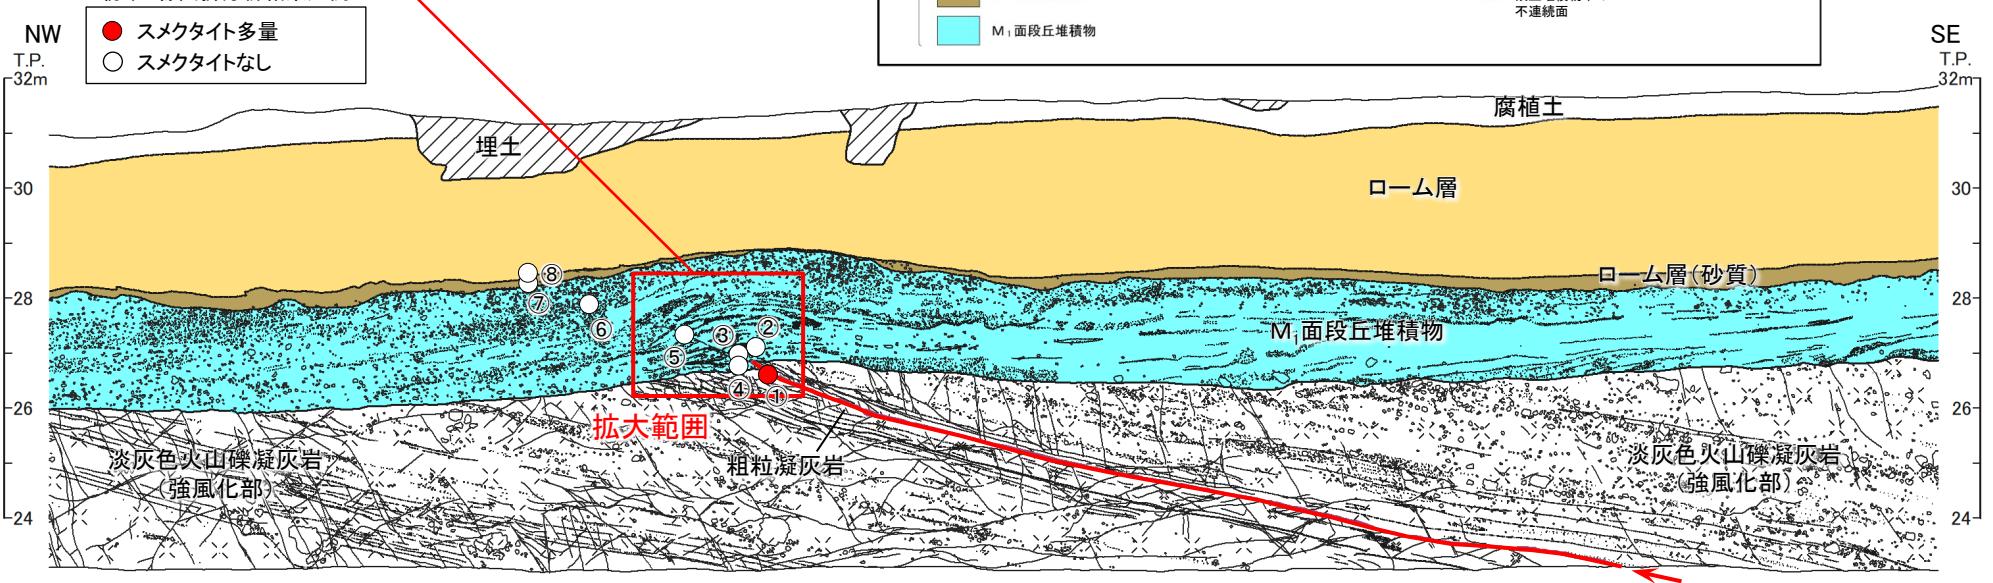
図(3).1 シームS-11及びその延長上でのスメクタイトの分布(Ts-6法面スケッチ)

Ts-6法面から採取した試料を用いたX線分析により、热水変質鉱物であるスメクタイトの分布に基づきスメクタイトの生成時期を検討する。

- シームS-11にはスメクタイトが多く認められる。
- シームS-11の延長上のM₁面段丘堆積物及びローム層には、スメクタイトは認められない。

以上のことから、シームS-11のスメクタイトを生成した热水変質作用は、M₁面段丘堆積物(12~13万年前に堆積)中には及んでいない。よって、スメクタイトの生成時期は後期更新世よりも古いと考えられる。

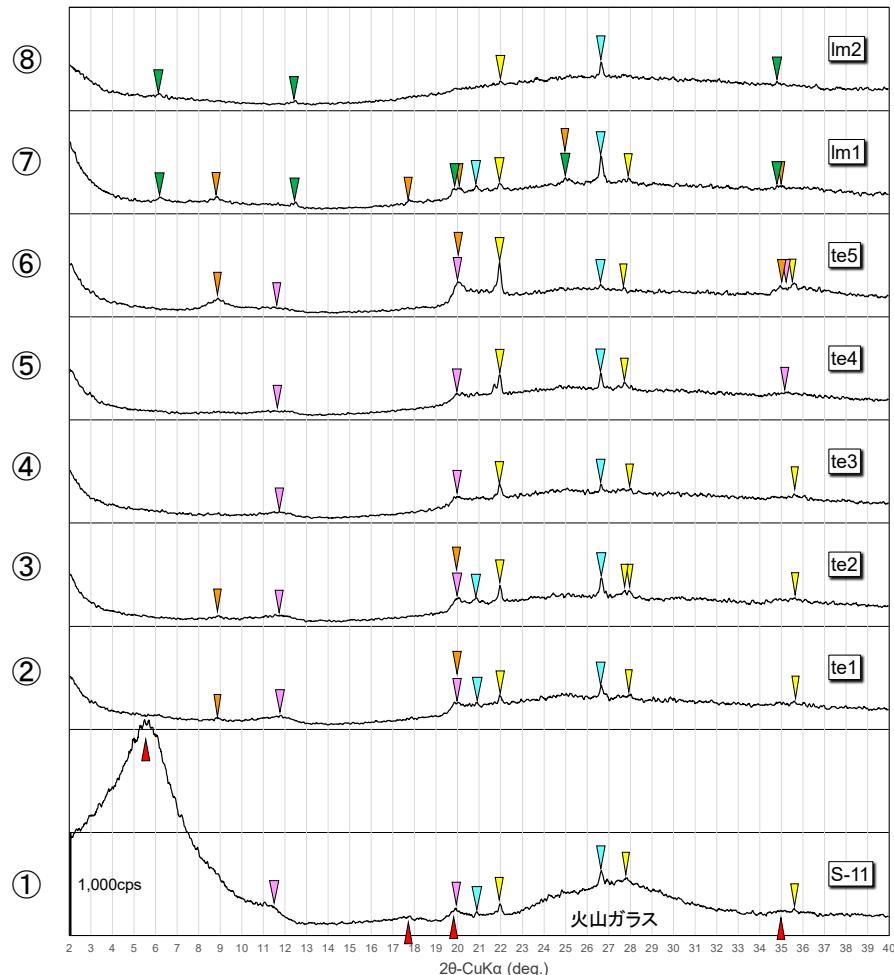
図(3.3) シームS-11、その延長上のM₁面段丘堆積物及びローム層の粉末X線回折分析結果

P.44のシームS-11、その延長上のM₁面段丘堆積物及びローム層のスメクタイトの分布を確認するため、粉末X線回折分析の結果を示す。

- シームS-11(分析結果のグラフ①)には多量のスメクタイトの存在を示す回折ピークが認められる。
- シームS-11の延長上のM₁面段丘堆積物(分析結果のグラフ②～⑥)及びローム層(分析結果のグラフ⑦⑧)には、スメクタイトの有意な回折ピークは認められない。

以上より、シームS-11のスメクタイトを生成した熱水変質は、その延長上のM₁面段丘堆積物及びローム層まで及んでいないと考えられる。

装置名	PANalytical X'Pert Pro
X線	CuK α ($\lambda=1.54178\text{\AA}$)
電圧、電流	40kV, 50mA
検出器	比例計数管 (Xe)
ステップサイズ	0.02°
走査速度	2° /min
スリット条件	DS: 15mm(auto) AS(SS): 15mm(auto) RS: 0.2mm

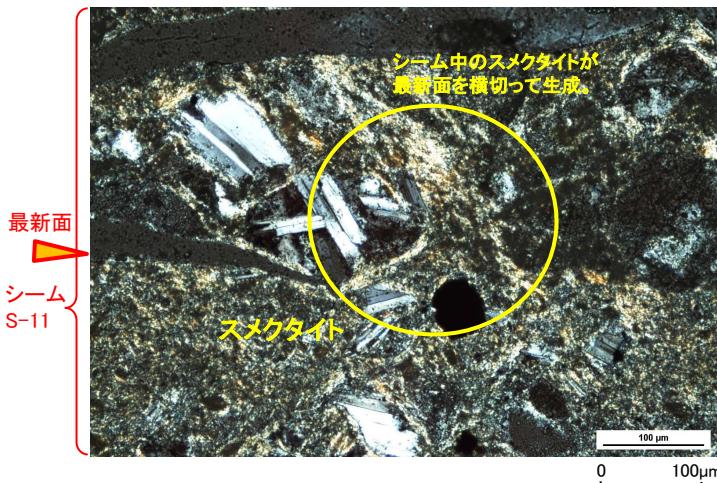
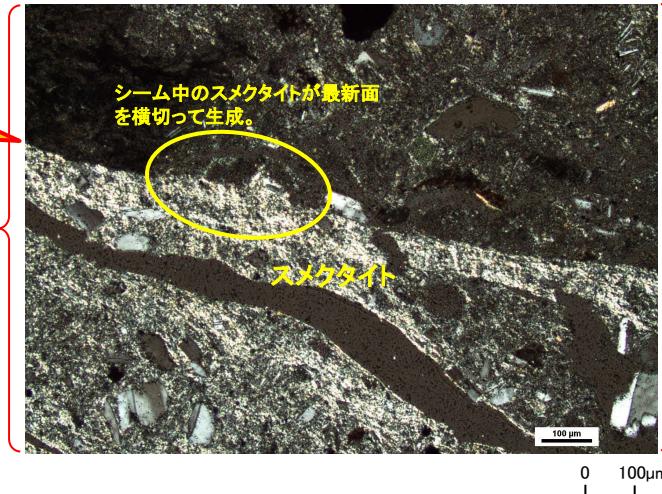
図(3).5 スメクタイトがシームS-11の最新面を横切る形状の薄片観察結果

薄片観察により、後期更新世より古い時代に生成したと考えられるスメクタイトに、シームS-11の最新面を横切る形状が認められる。観察結果を以下に示す。

- Ts-7-12孔及びTs-7-16R孔ともに、シームに含まれるスメクタイトはシームS-11の最新面を横切って生成し、変位・変形を受けていない。スメクタイトはシーム全体を横切る脈ではないものの、スメクタイトが最新面を横切って生成した後に、最新面が再び動いた形跡は認められない。

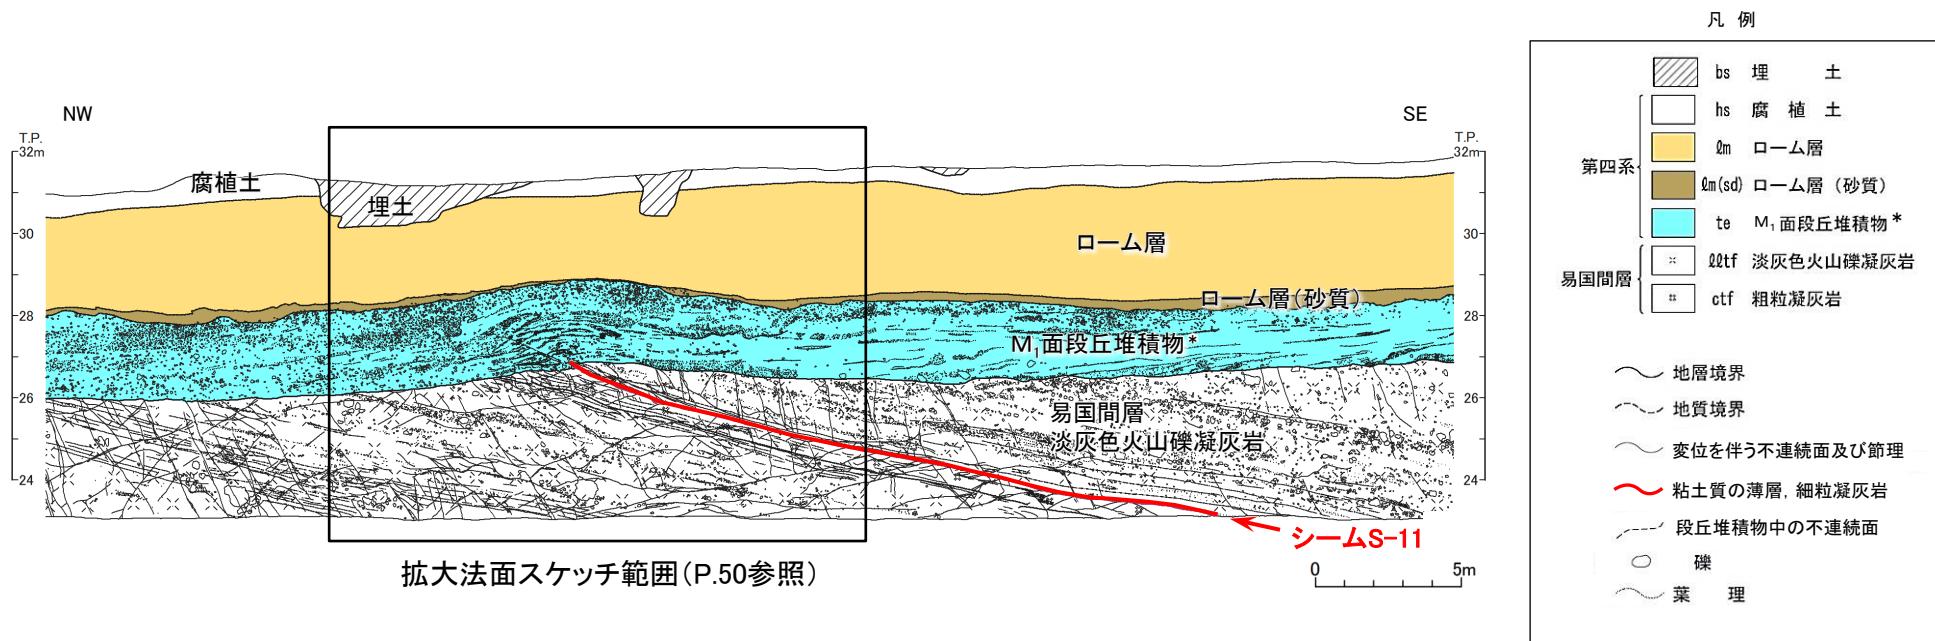
図(4).2 M₁面段丘堆積物に変位を及ぼしている箇所(Ts-6法面)

① Ts-6付近の検討に用いたTs-6法面の法面スケッチを示す。

* : M₁面段丘堆積物のうち、上面付近の層厚最大約1mの礫の多い部分は河川性堆積物から成る。なお、この河川性堆積物の分布は法面の南東端付近では不明瞭。

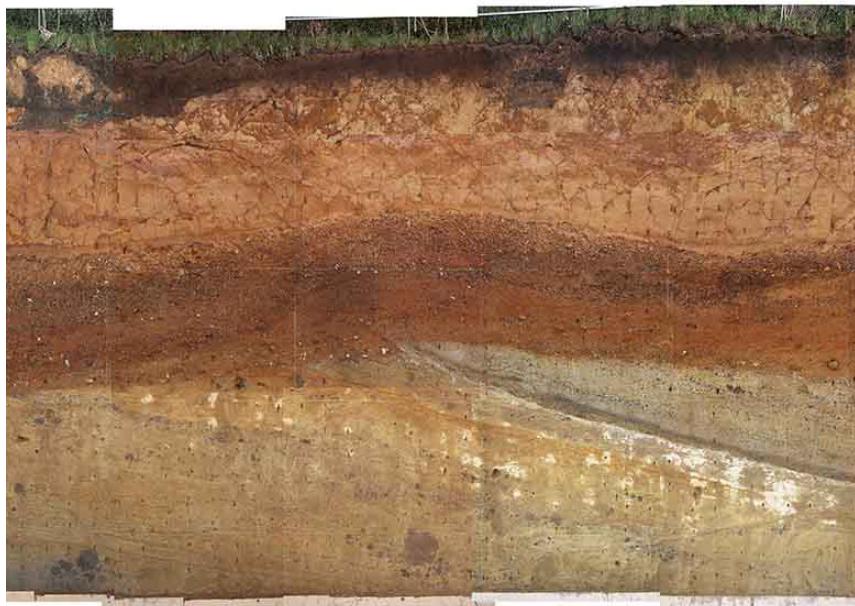
図(4).3 法面写真(Ts-6法面)

①Ts-6付近の検討に用いたTs-6法面の拡大法面スケッチ及び写真を示す。

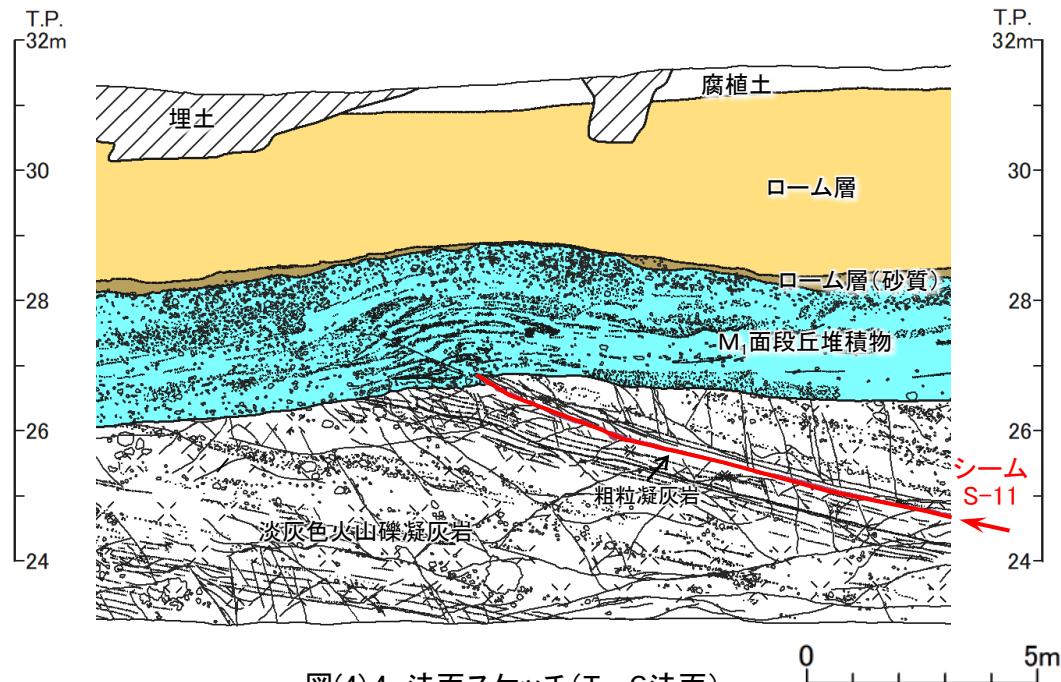
図(4).4 法面スケッチ(Ts-6法面)

* : M₁面段丘堆積物のうち、上面付近の層厚最大約1mの礫の多い部分は河川性堆積物から成る。なお、この河川性堆積物の分布は法面の南東端付近では不明瞭。

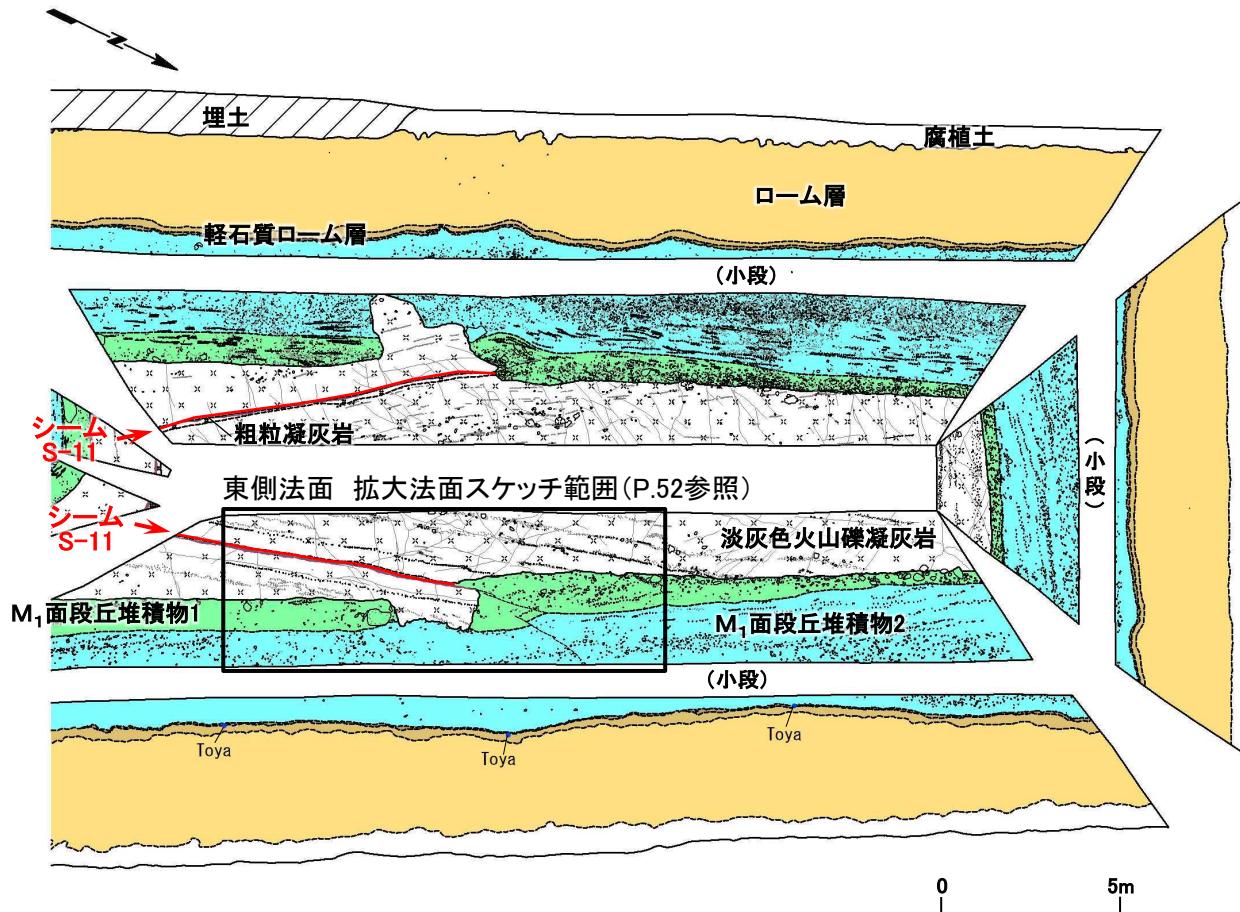
図(4).5 M₁面段丘堆積物に変位を及ぼしている箇所(Ts-7トレーニチ)

②Ts-7付近の検討に用いたTs-7トレーニチの法面スケッチを示す。

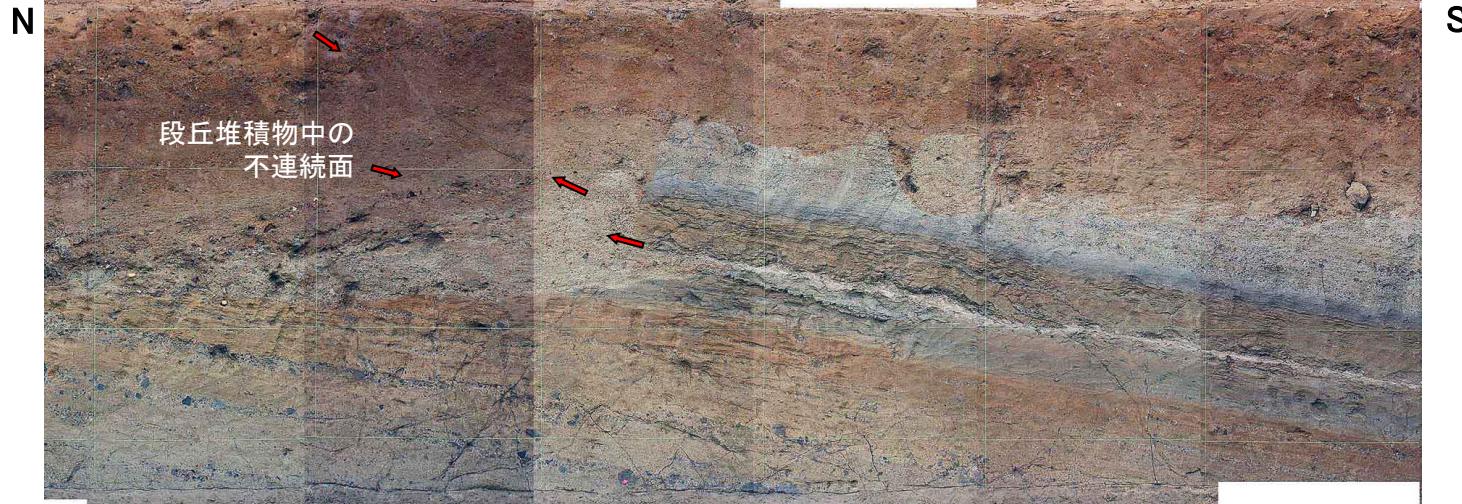
図(4).6 法面写真(Ts-7トレーニチ東側法面)

②Ts-7付近の検討に用いたTs-7トレーニチの拡大法面スケッチ及び写真を示す。

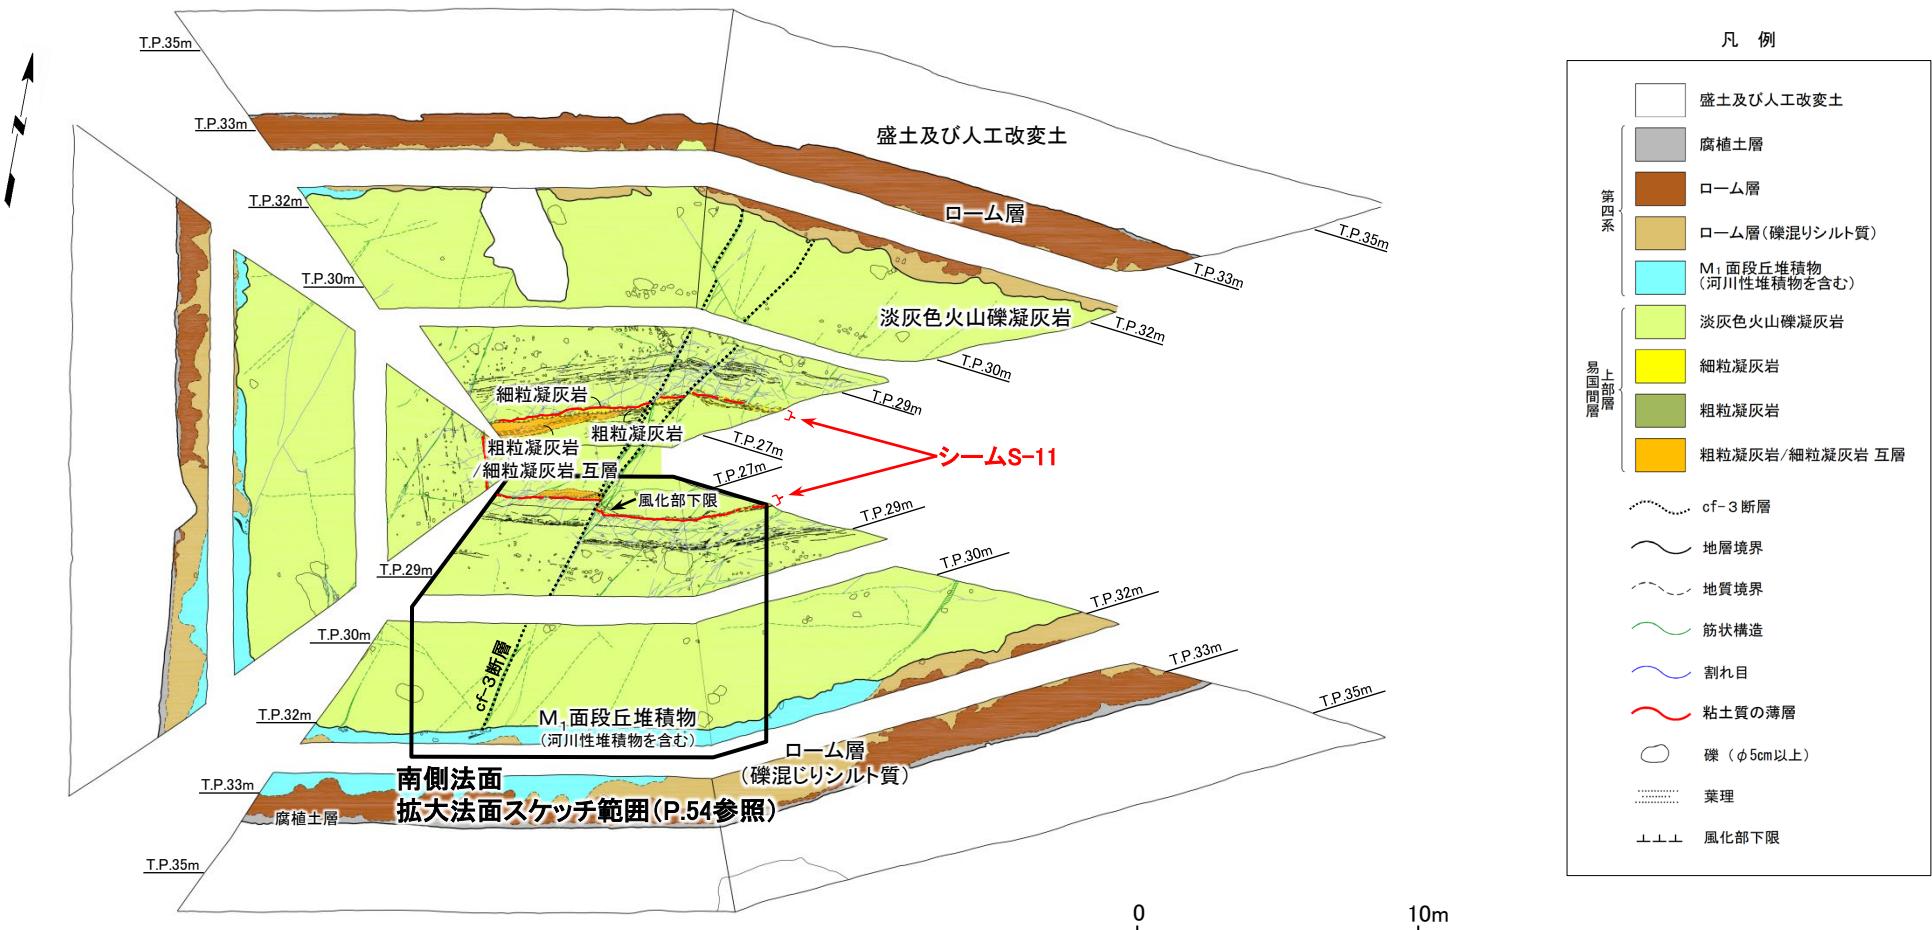
図(4).8 後期更新世以降の活動がないcf-3断層に切断されている箇所(Tf-5(a)トレーニチ)

③Tf-5(a)付近の検討に用いたTf-5(a)トレーニチの法面スケッチを示す。

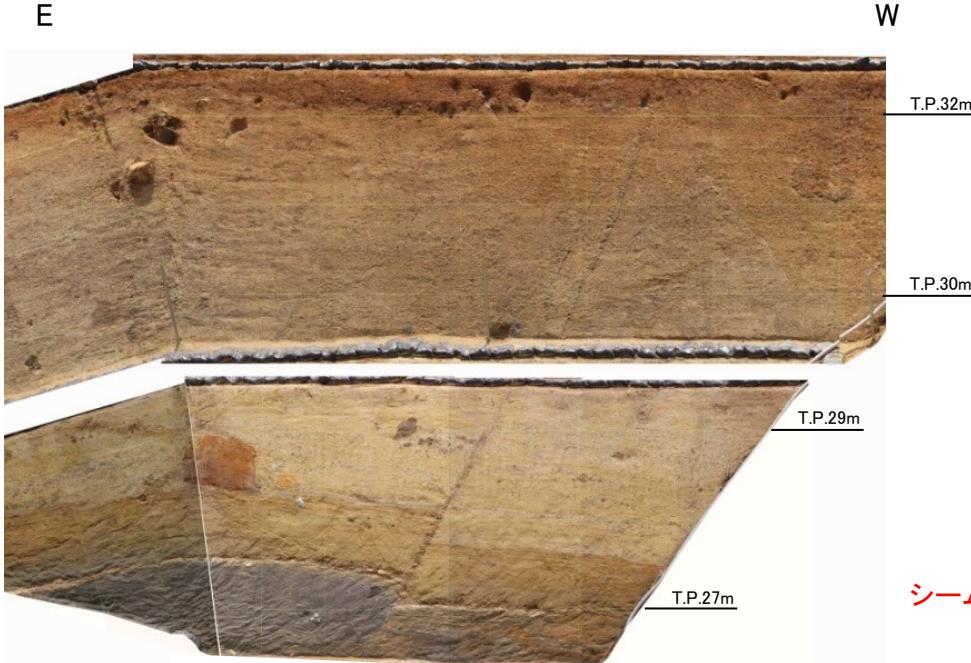
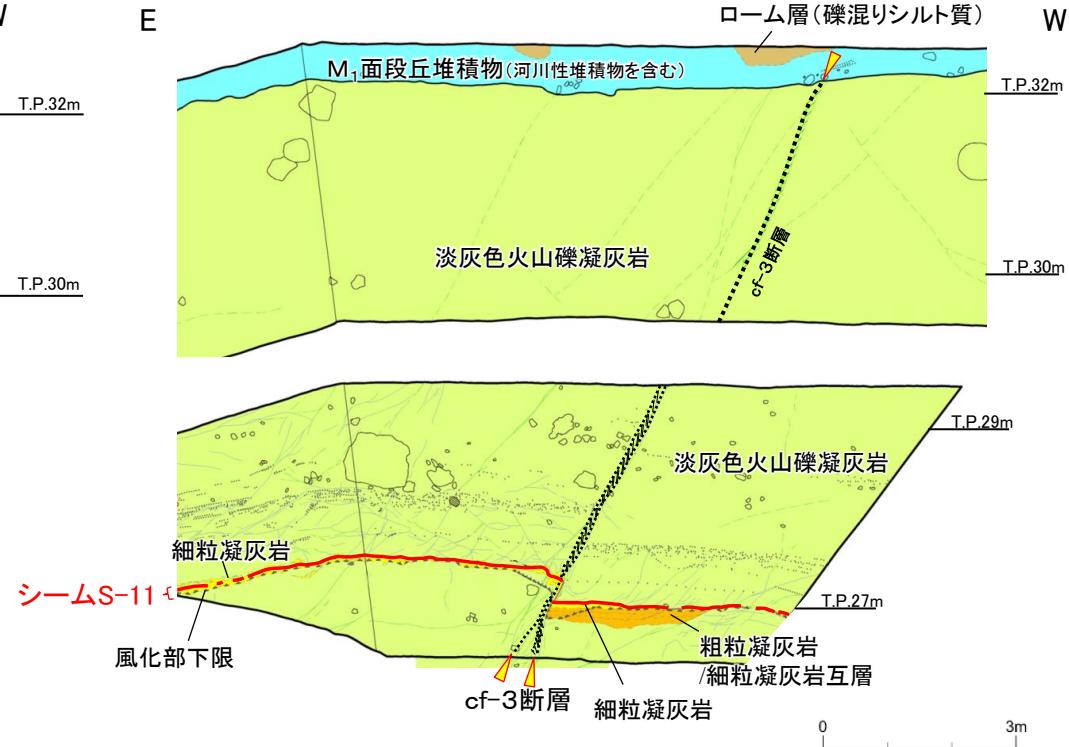
図(4).9 法面写真(Tf-5(a)トレーニチ南側法面)

③Tf-5(a)付近の検討に用いたTf-5(a)トレーニチの拡大法面スケッチ及び写真を示す。

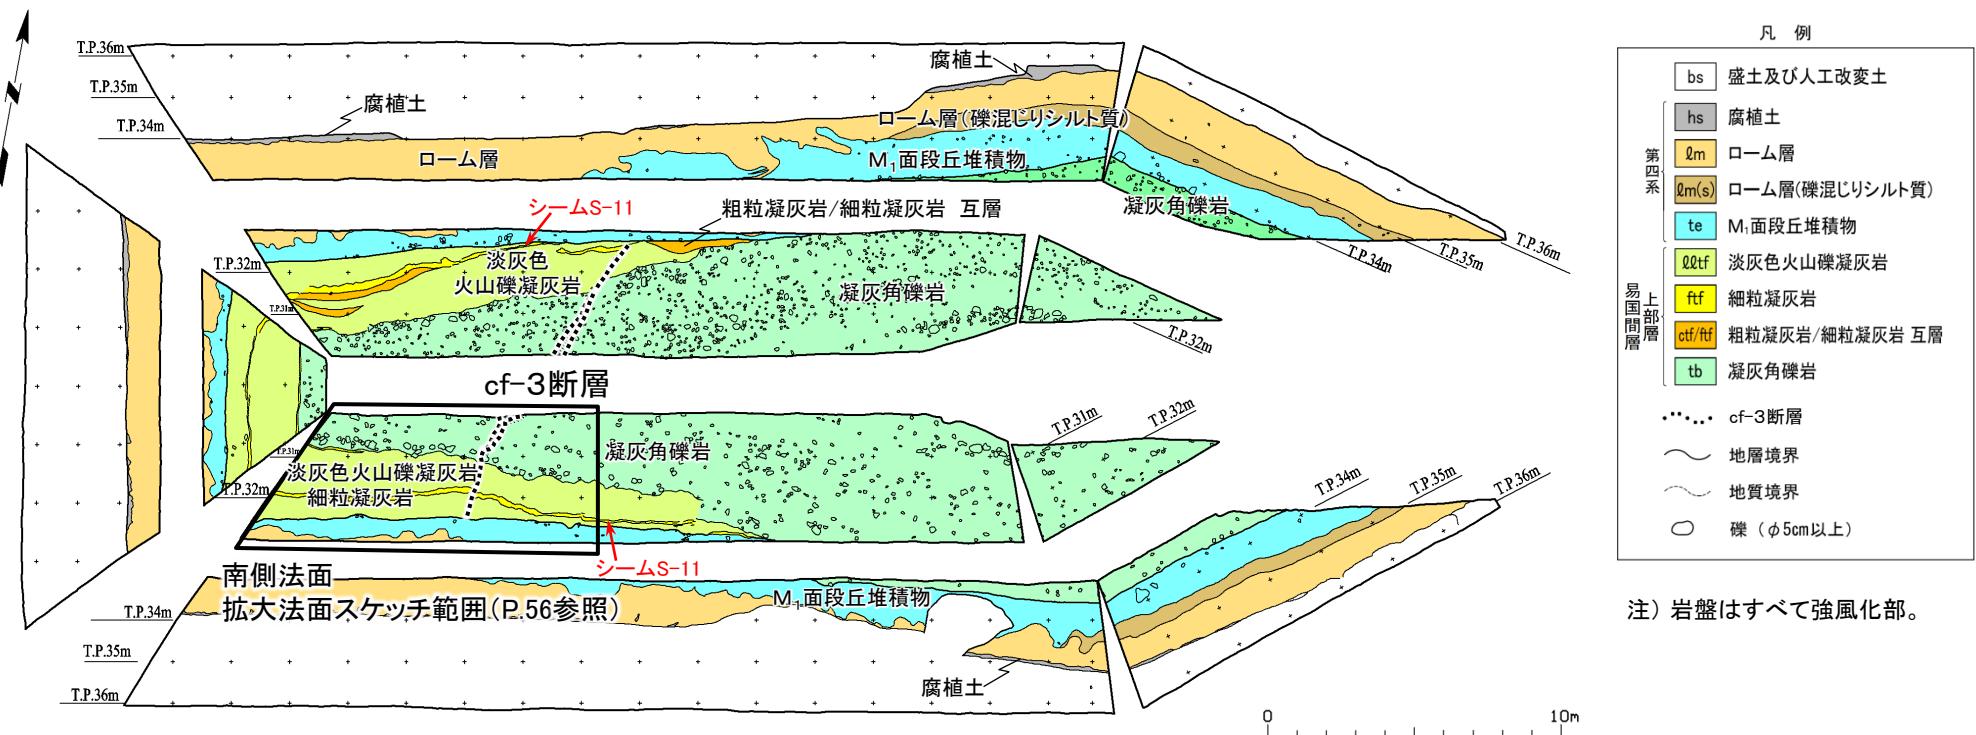
④Tf-5(b)付近の検討に用いたTf-5(b)トレーナーの法面スケッチを示す。

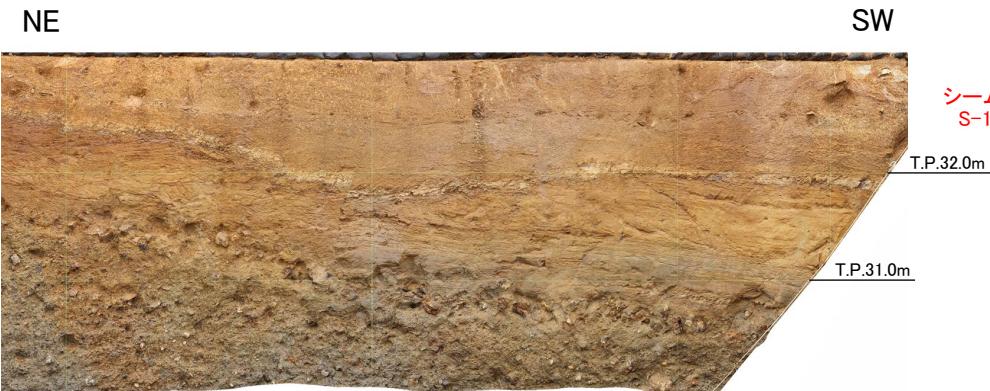
図(4).12 法面写真(Tf-5(b)トレンチ南側法面)

④Tf-5(b)付近の検討に用いたTf-5(b)トレンチの拡大法面スケッチ及び写真を示す。

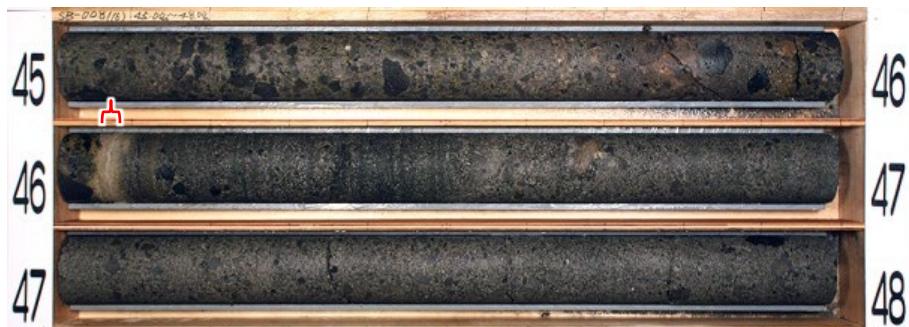
図(4).15 SB-008孔コア写真

⑤Tf-4付近の断面拡大図の検討に用いたボーリングのコア写真を示す。

孔口標高: T.P.30.02m
掘削長: 186.00m

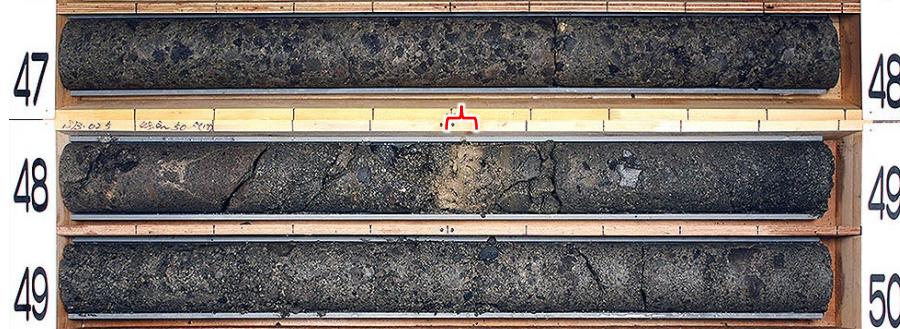
図(4).16 SB-025孔コア写真

孔口標高: T.P. 29.99m
掘削長: 72.00m

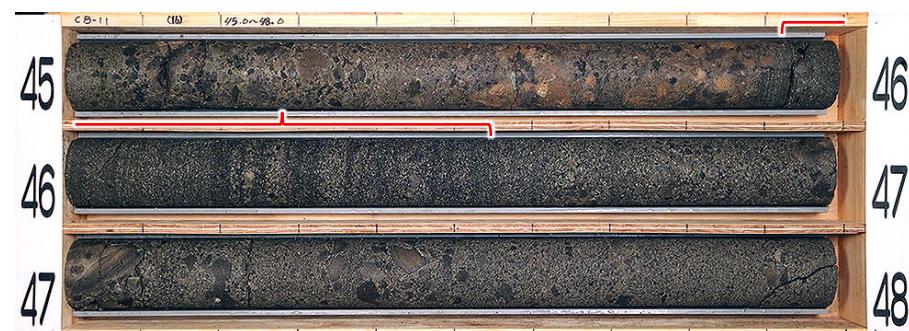
図(4).17 CB-11孔コア写真

孔口標高: T.P. 30.03m
掘削長: 60.00m

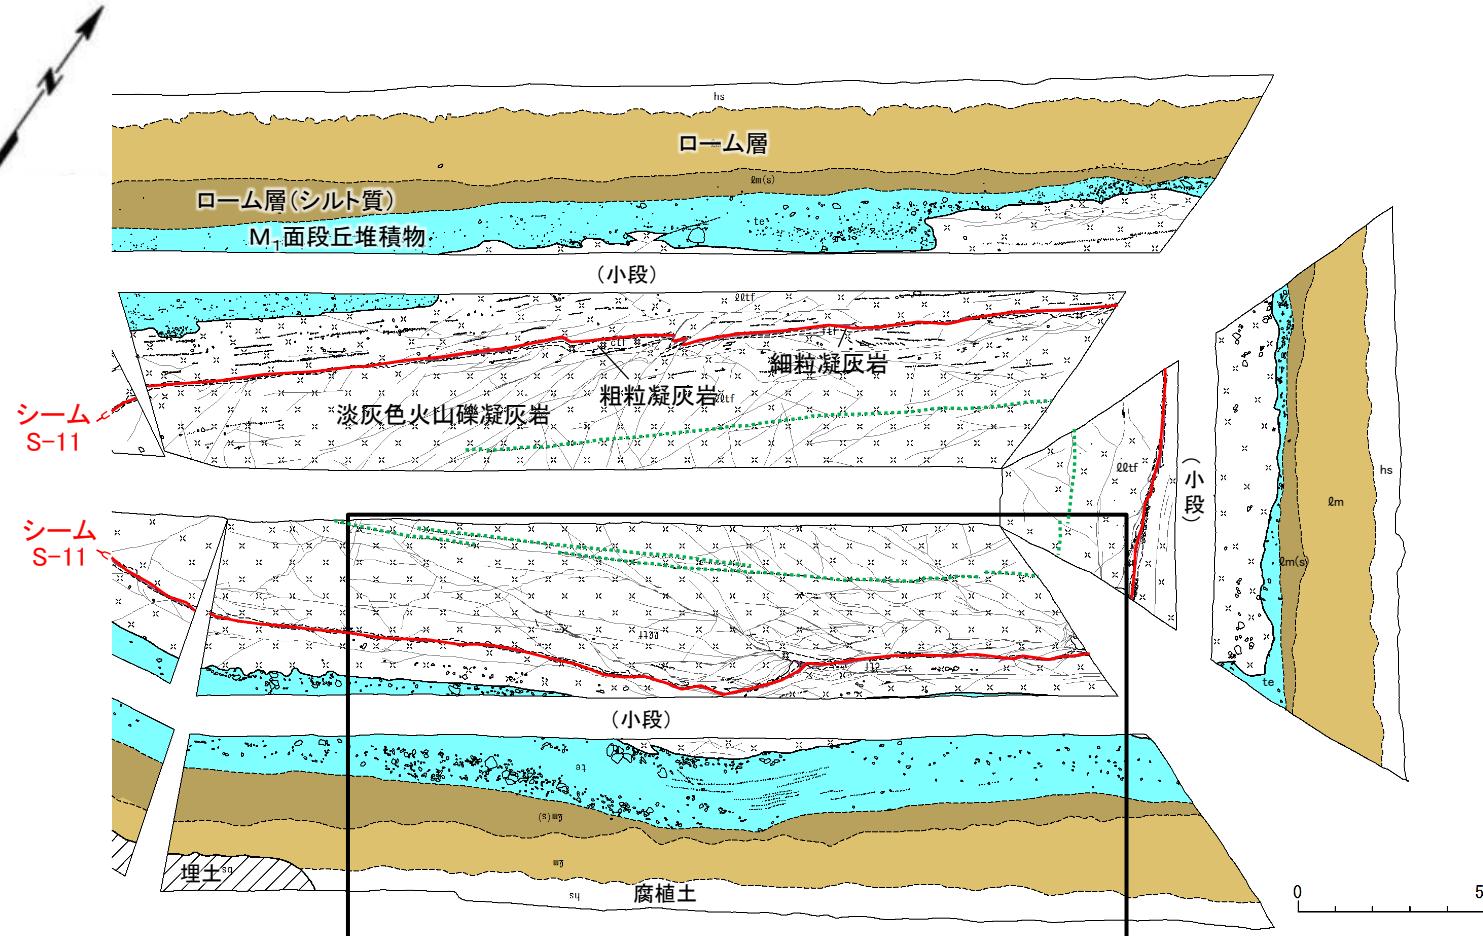
図(4).23 Ts-8トレーニング全体スケッチ

Ts-8トレーニングの法面スケッチを示す。

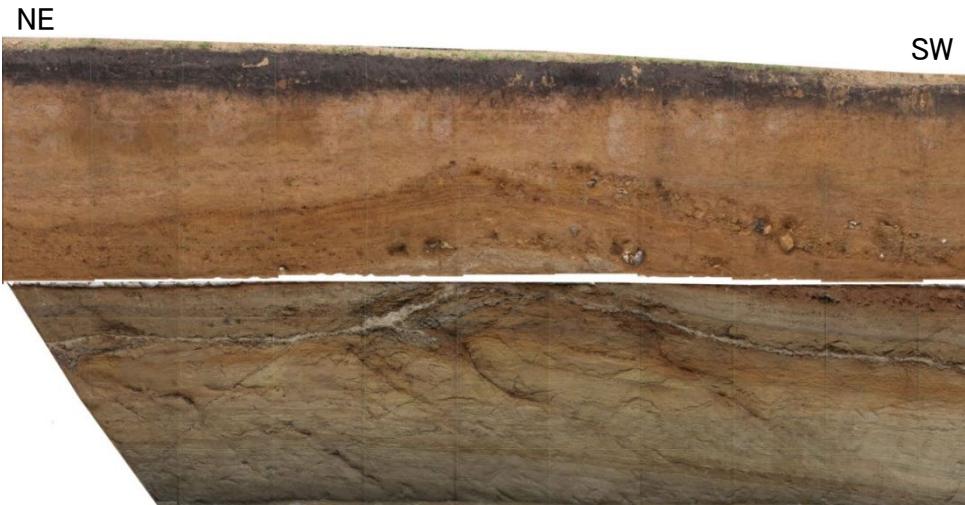
図(4).24 法面写真(Ts-8トレーニング南側法面)

- Ts-8トレーニングの拡大法面スケッチ及び写真を示す。
- Ts-8トレーニングでは変状が認められるものの、シームS-11はM₁面段丘堆積物と接していない。

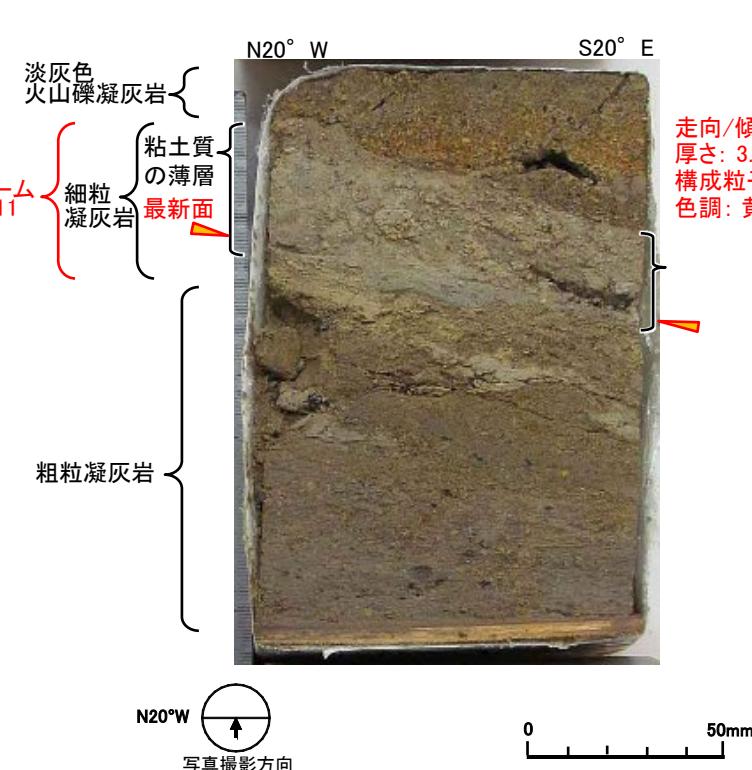
図(5).4 変状有りと認定できる箇所
(Ts-6-B1-1ブロック試料)

- 変状有りと認定できる箇所(①Ts-6付近: Ts-6-B1-1ブロック試料)
 - 走向/傾斜「N80° W, 12° S」, 厚さ「3.5cm」, 構成粒子のサイズ「粘土～シルト(岩片含む)」, 色調「黄褐色」
- 後期更新世以降の活動なしと認定できる箇所(③Tf-5(a)付近: Tf-5a-S-W-5孔)
 - 走向/傾斜「N72° E, 2° S」, 厚さ「0.2cm」, 構成粒子のサイズ「粘土～シルト(岩片含む)」, 色調「黄褐色」

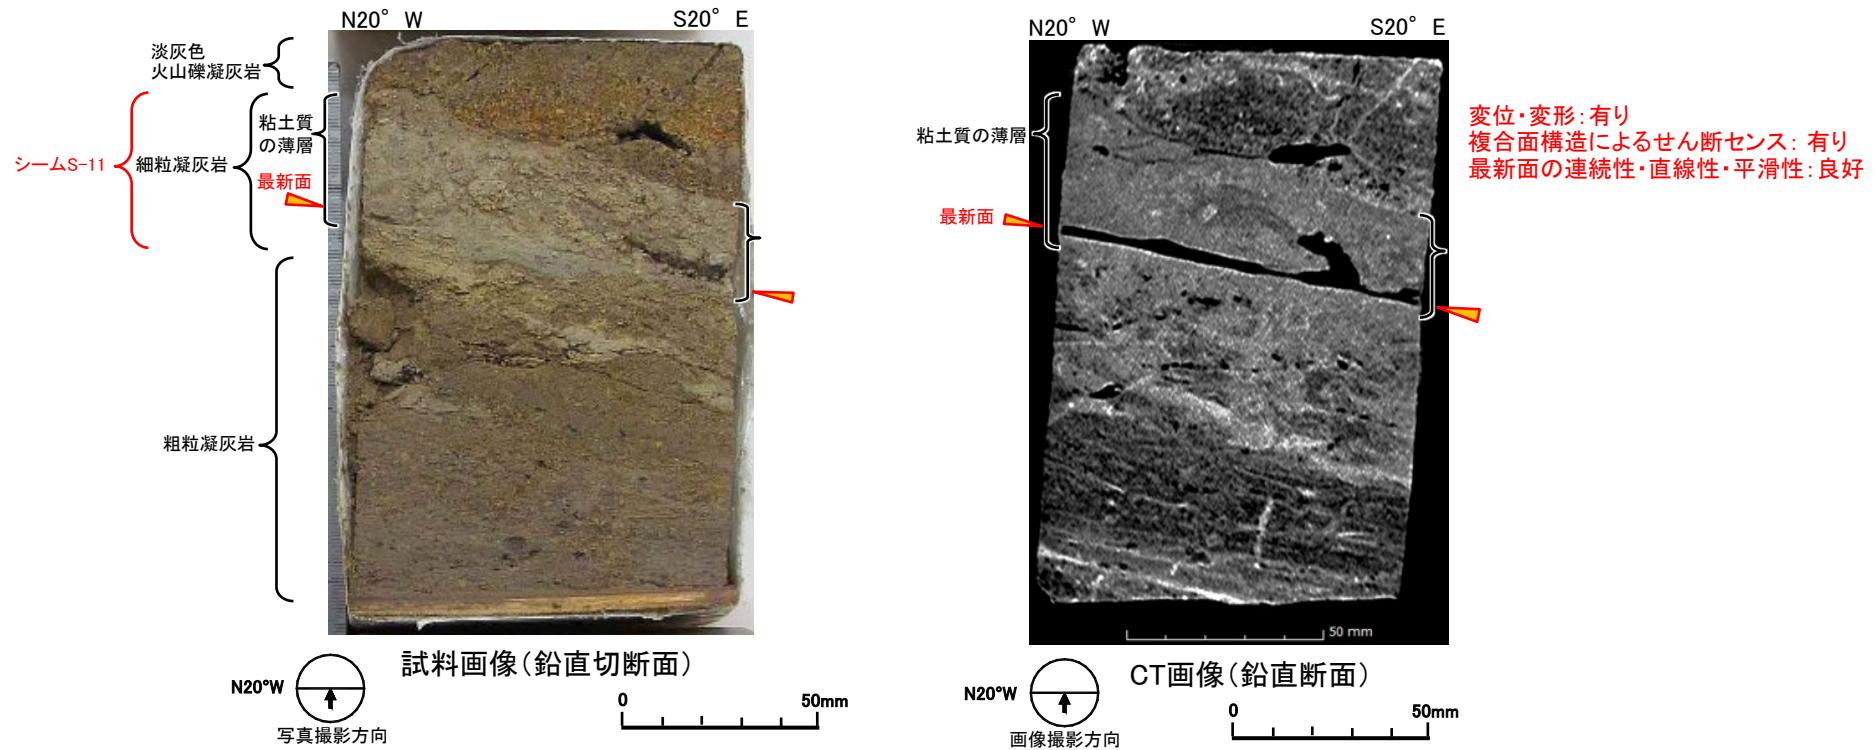
図(5).6 変状有りと認定できる箇所(Ts-6-B1-1ブロック試料)

- 変状有りと認定できる箇所(①Ts-6付近: Ts-6-B1-1ブロック試料)
 - ✓ 変位・変形「有り」、複合面構造によるせん断センス「有り」、最新面の連続性・直線性・平滑性「良好」

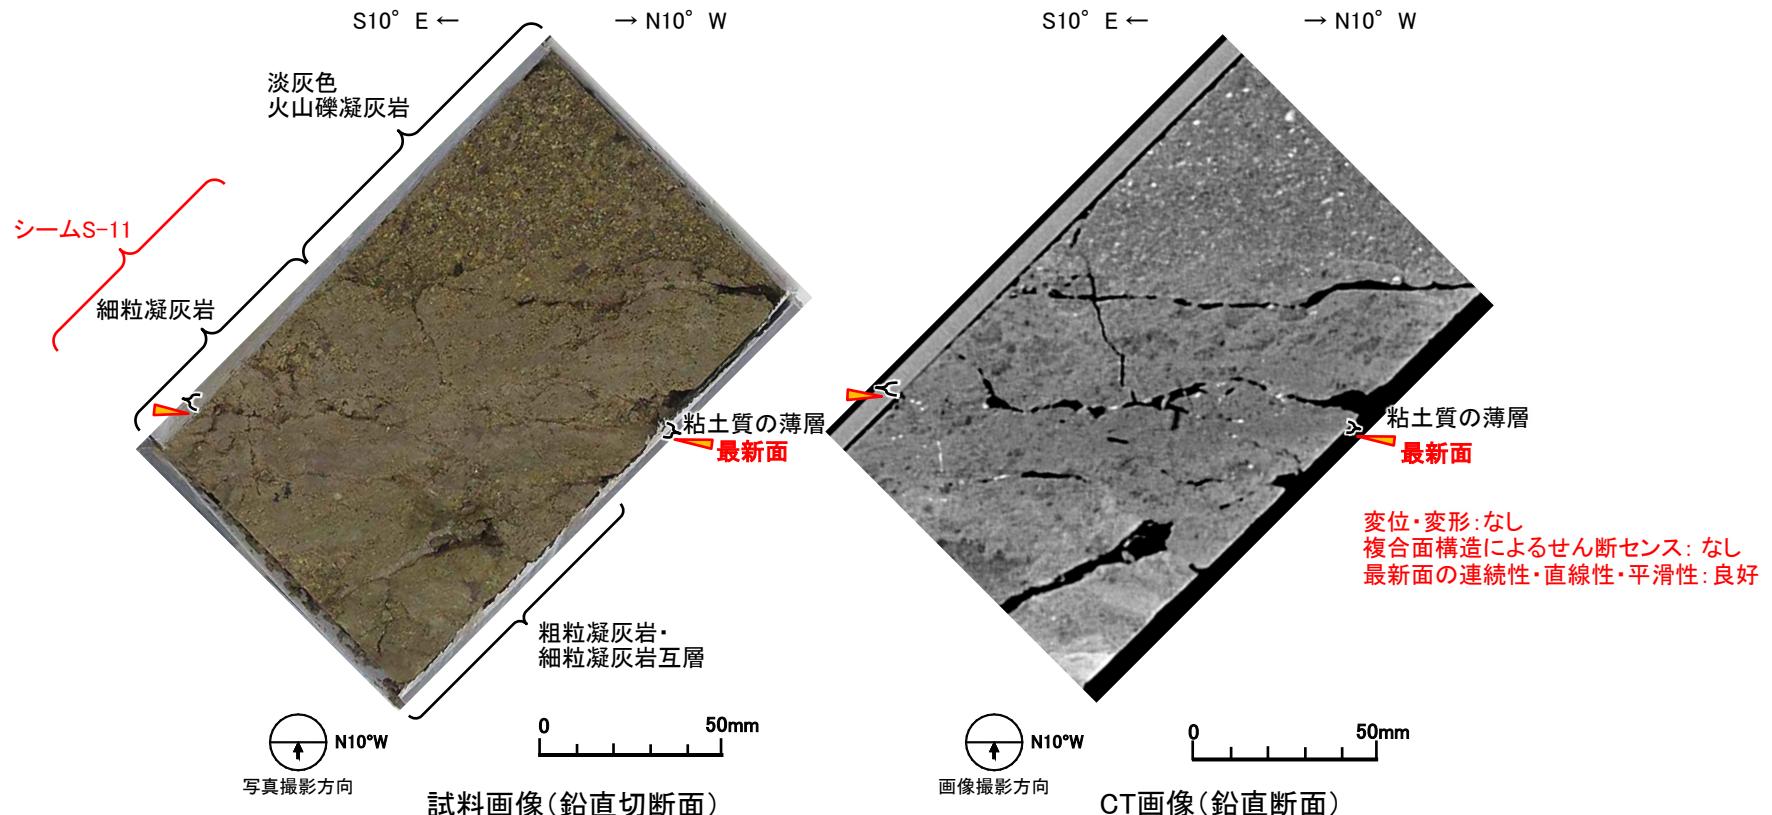
図(5).7 後期更新世以降の活動なしと認定できる箇所(Tf-5a-S-W-5孔 深度1.10m)

- 後期更新世以降の活動なしと認定できる箇所(③Tf-5(a)付近:Tf-5a-S-W-5孔)
 - ✓ 変位・変形「なし」, 複合面構造によるせん断センス「なし」, 最新面の連続性・直線性・平滑性「良好」

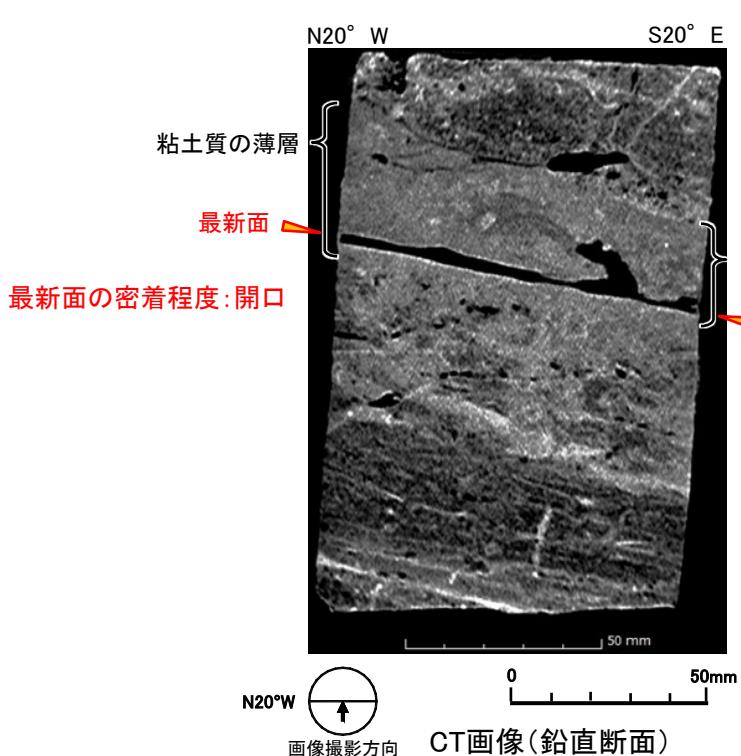
図(5).8 変状有りと認定できる箇所
(Ts-6-B1-1ブロック試料)

- 変状有りと認定できる箇所(①Ts-6付近: Ts-6-B1-1ブロック試料)
 - ✓ 最新面の密着程度「開口」
- 後期更新世以降の活動なしと認定できる箇所(③Tf-5(a)付近: Tf-5a-S-W-5孔)
 - ✓ 最新面の密着程度「おおむね密着」

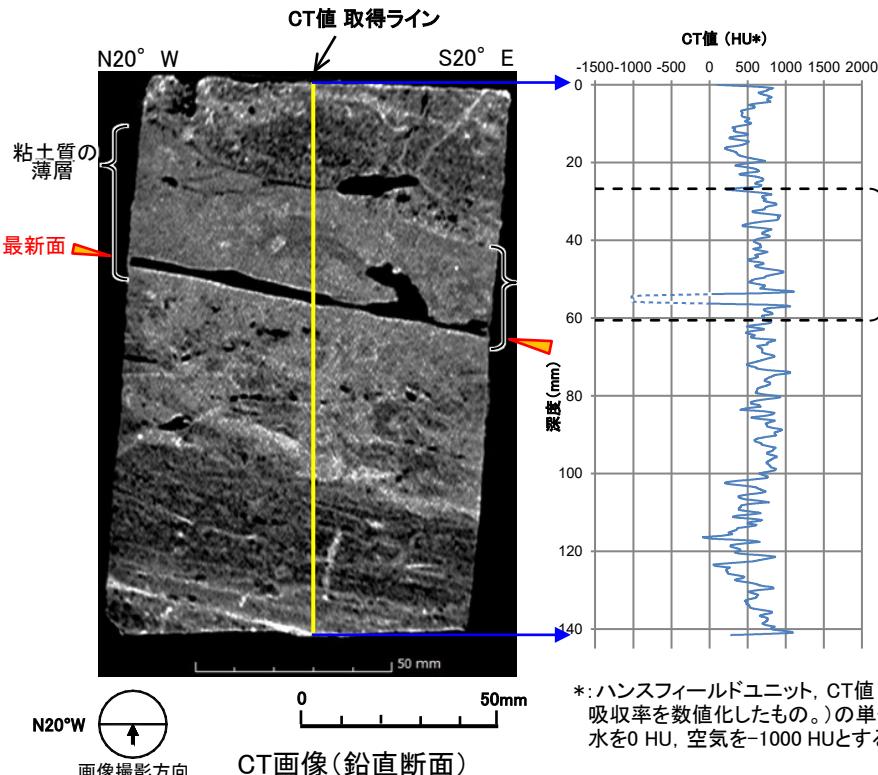
図(5).10 変状有りと認定できる箇所
(Ts-6-B1-1ブロック試料)

- 変状有りと認定できる箇所(①Ts-6付近: Ts-6-B1-1ブロック試料)
 - ✓ CT値「平均703HU」
- 後期更新世以降の活動なしと認定できる箇所(③Tf-5(a)付近: Tf-5a-S-W-5孔)
 - ✓ CT値「平均819HU」
