補足説明資料

評価方針を説明する上で必要となる根拠に関する資料を「補足説明資料」として以降の頁に取り纏めた。

【シームS-11の活動性評価に適用できる変位基準】

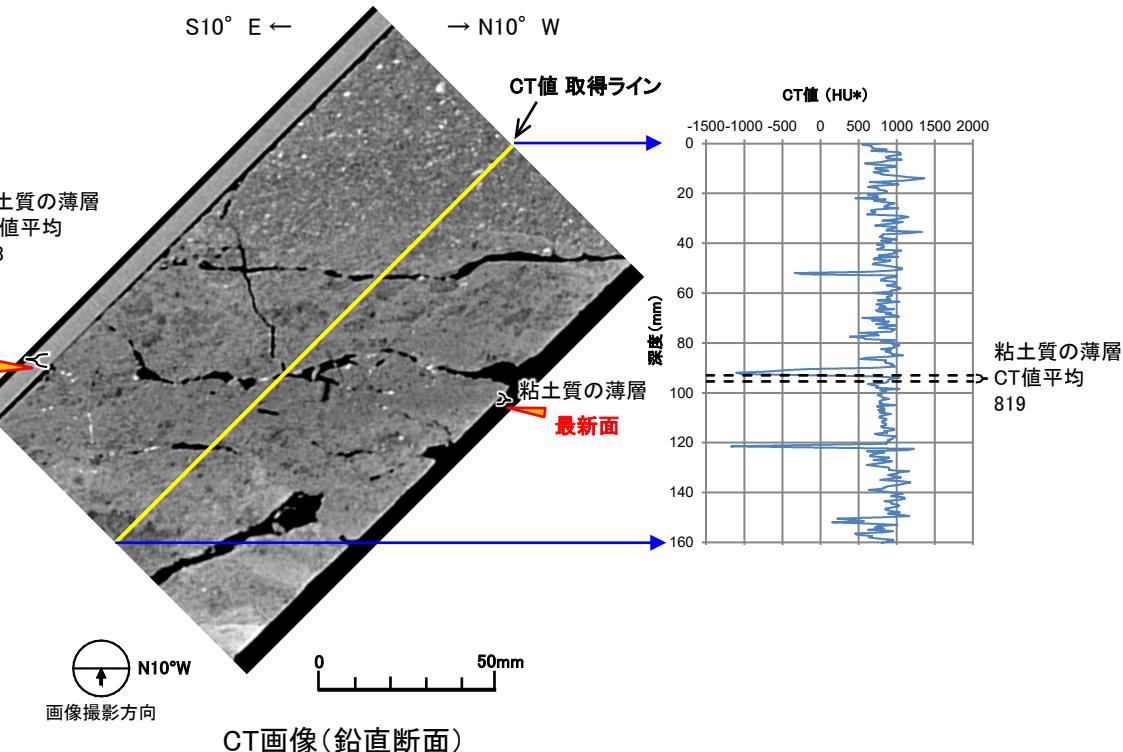
図(5).11 後期更新世以降の活動なしと認定できる箇所
(Tf-5a-S-W-5孔)

- 変状有りと認定できる箇所(①Ts-6付近: Ts-6-B1-1ブロック試料)
 - ✓ CT値「平均703HU」
- 後期更新世以降の活動なしと認定できる箇所(③Tf-5(a)付近: Tf-5a-S-W-5孔)
 - ✓ CT値「平均819HU」

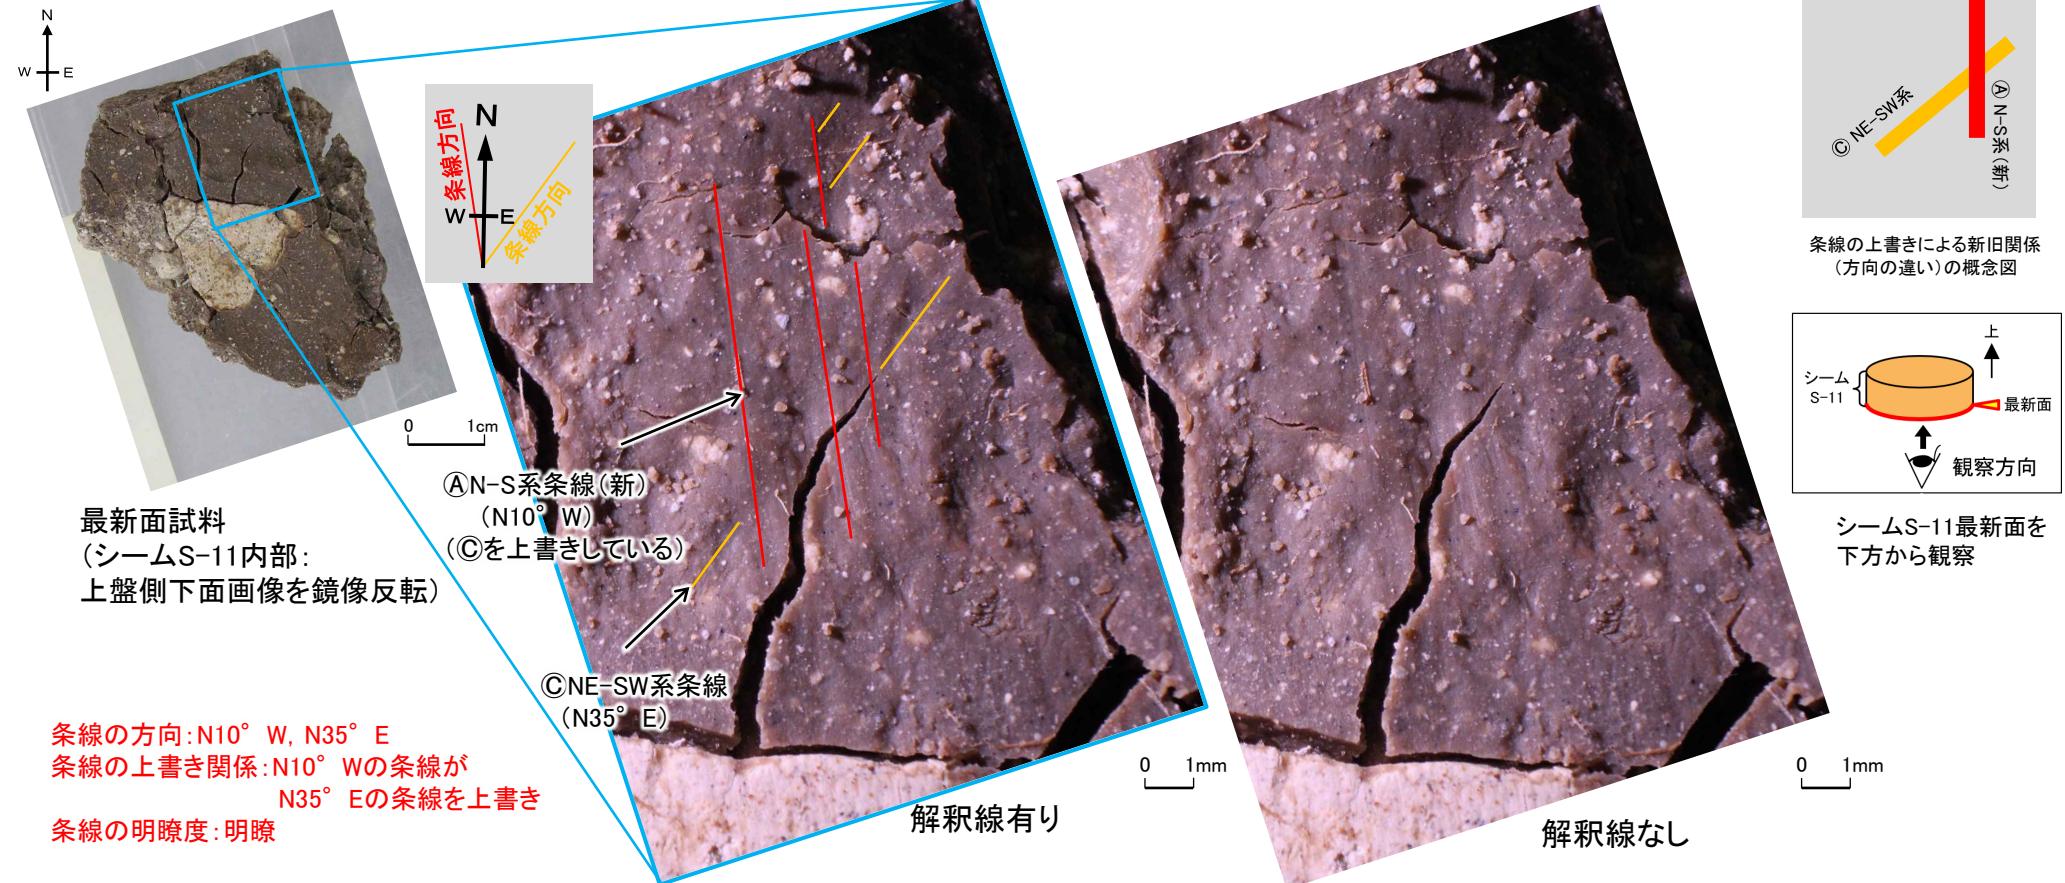
図(5).12 変状有りと認定できる箇所(Ts-6-B1-1ブロック試料)

- ✓ 条線の方向「N10° W, N35° E」, 条線の上書き関係「N10° Wの条線がN35° Eの条線を上書き」, 条線の明瞭度「明瞭」

Ⓐ N-S系条線(新)(N10° W)がⒸNE-SW系条線(N35° E)を上書きしている。

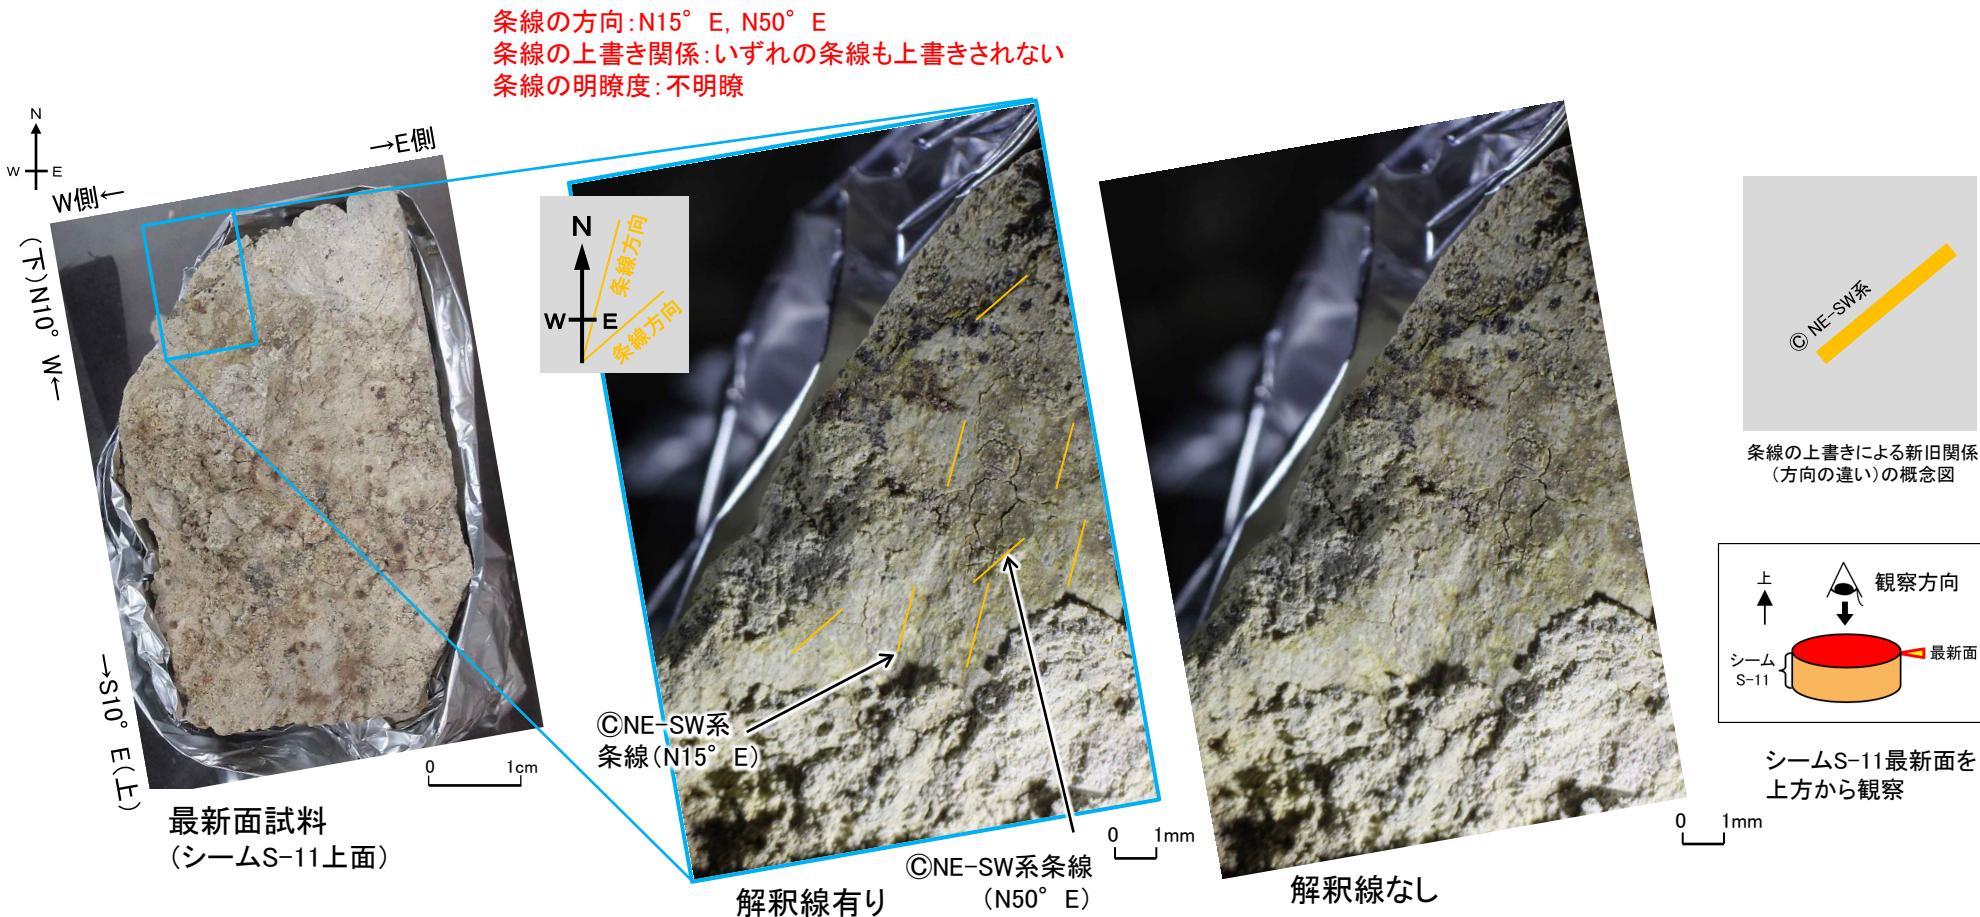
図(5).13 後期更新世以降の活動なしと認定できる箇所(Tf-5a-S-W-5孔 深度1.10m)

- 後期更新世以降の活動なしと認定できる箇所(③Tf-5(a)付近:Tf-5a-S-W-5孔)
 - ✓ 条線の方向「N15° E, N50° E」, 条線の上書き関係「いずれの条線も上書きされない」, 条線の明瞭度「不明瞭」

◎NE-SW系条線(N15° E及びN50° E)が認められる。他の方向の条線は認められない。

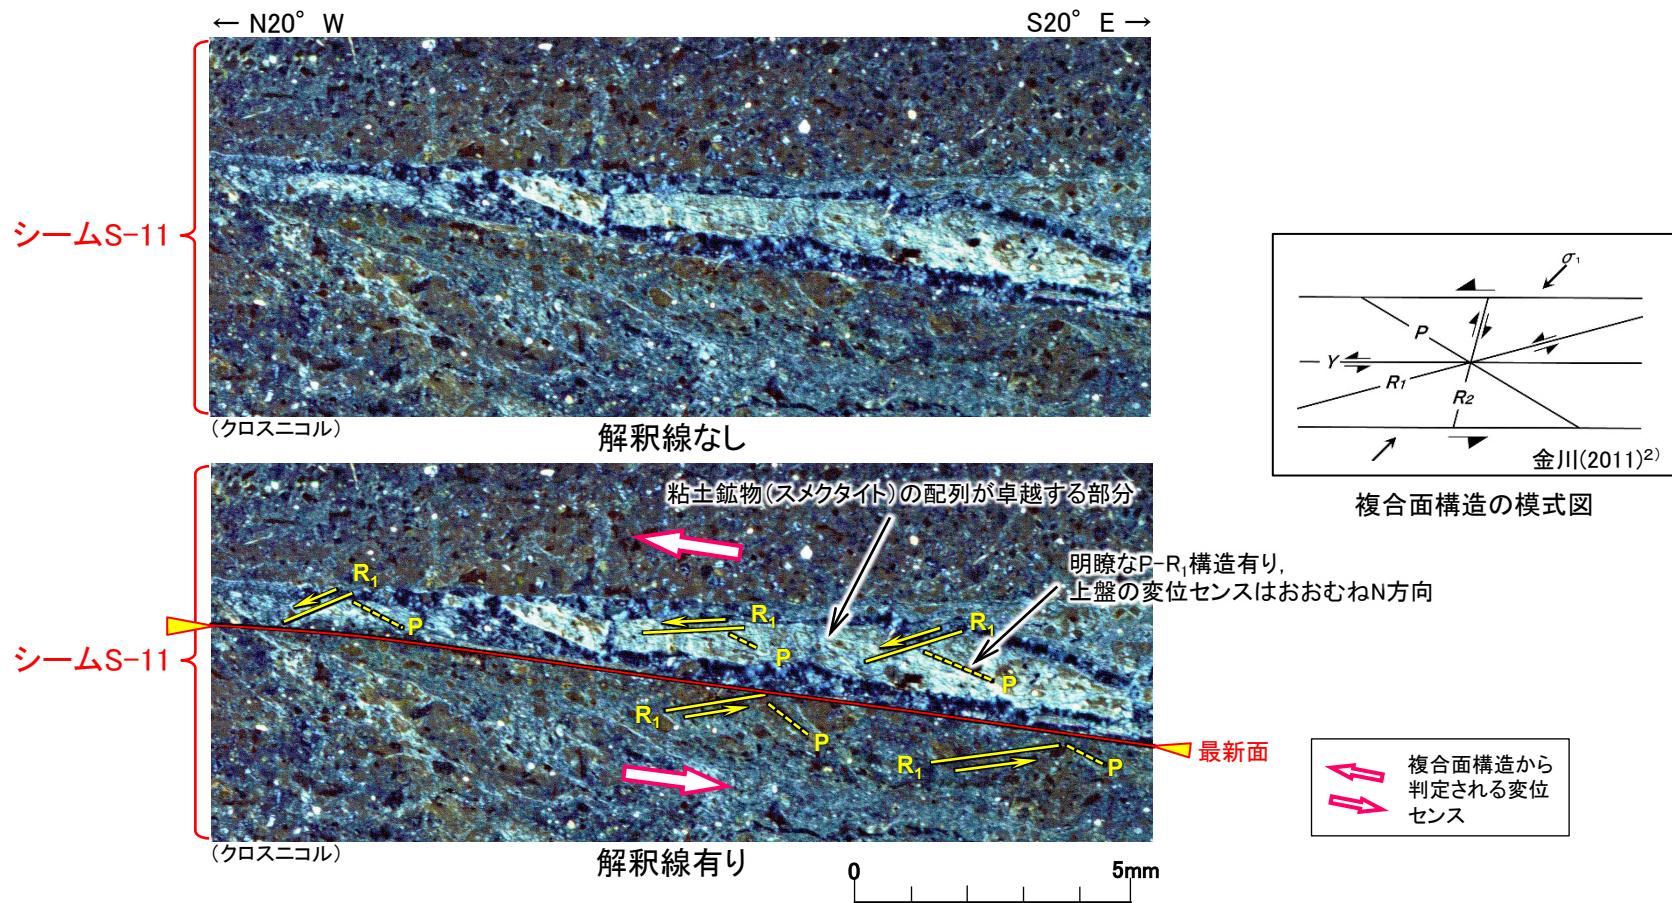
図(5).14 変状有りと認定できる箇所(Ts-6-B1-1ブロック試料)

- ✓ 鉱物組成「粘土鉱物(スメクタイト)」、変位・変形構造(微細構造)「明瞭なP-R₁構造有り、上盤の変位センスはおおむねN方向」

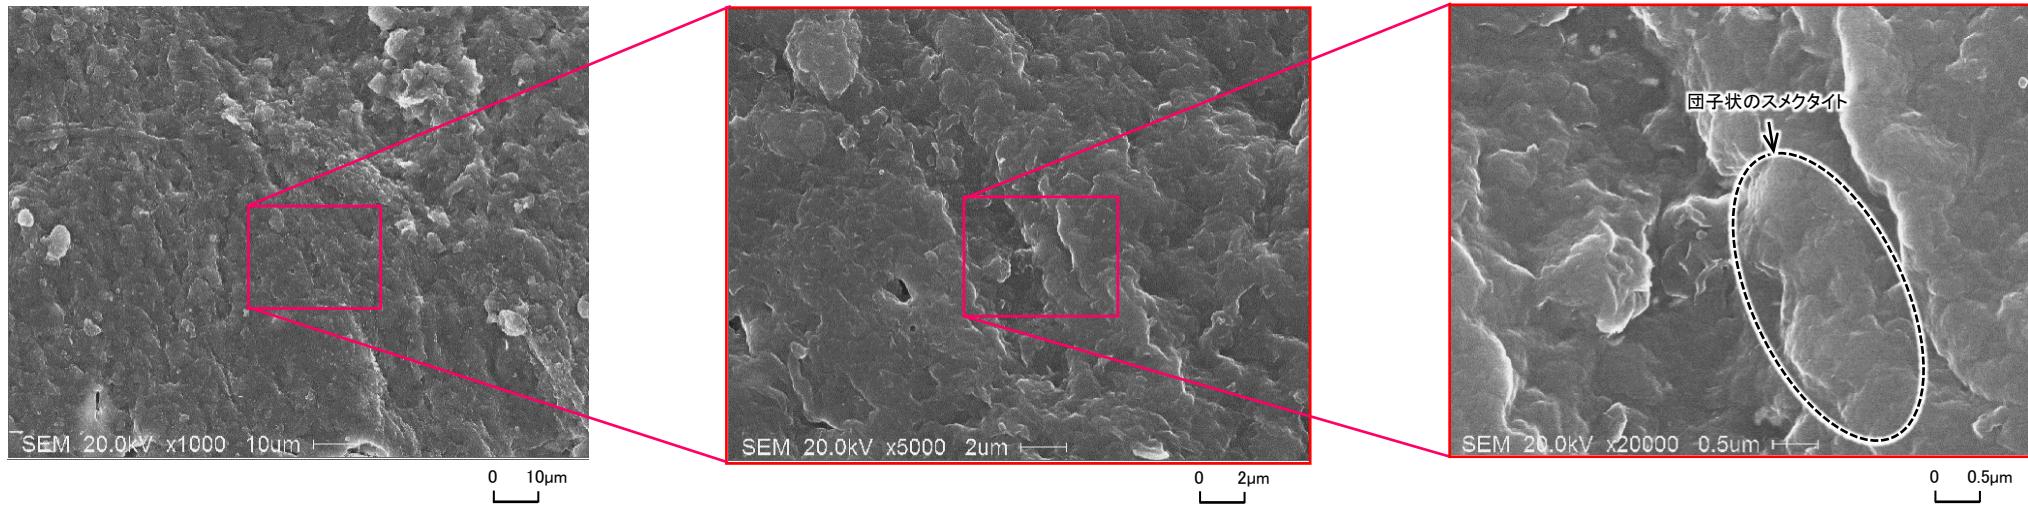
図(5).15 変状有りと認定できる箇所(Ts-6-B1-1ブロック試料)

- 変状有りと認定できる箇所(①Ts-6付近: Ts-6-B1-1ブロック試料)
 - ✓ 自形鉱物の有無「なし」, μm ~nmスケールの鉱物形状「団子状」

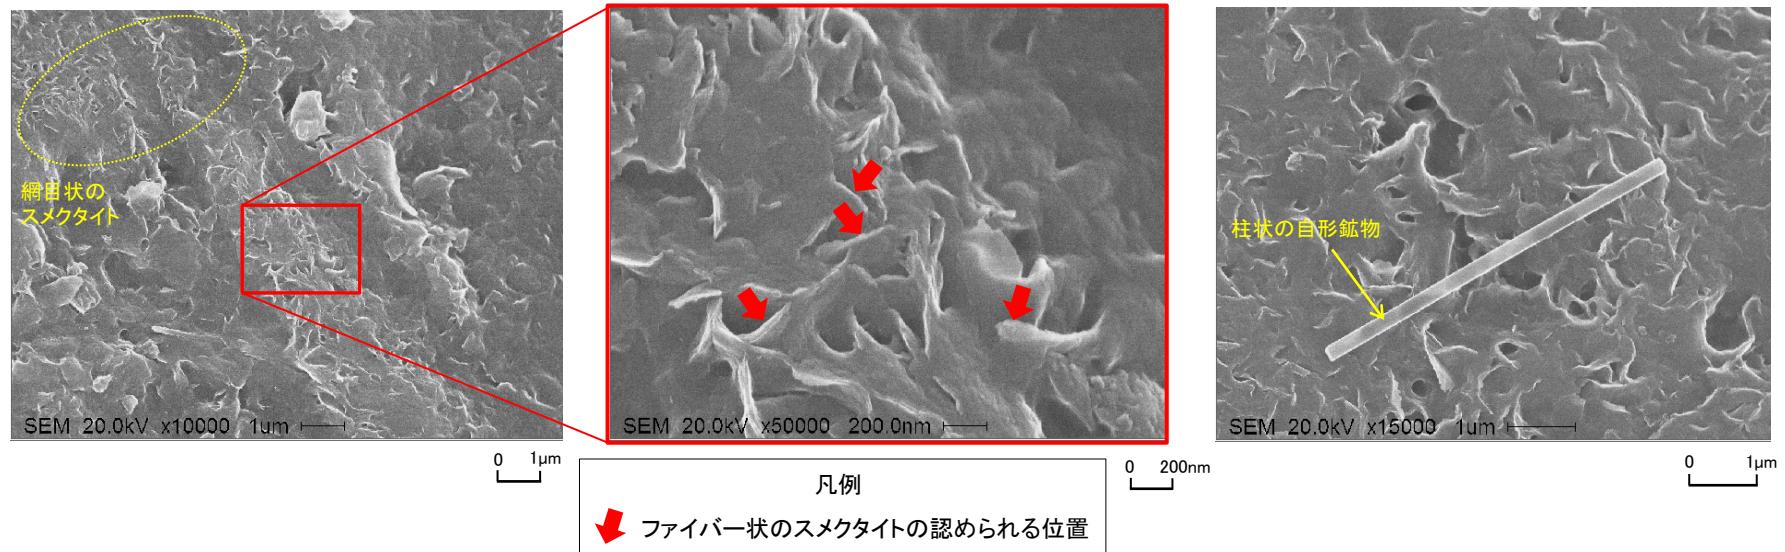
図(5).16 後期更新世以降の活動なしと認定できる箇所(Tf-5a-S-W-5孔 深度1.10m)

- ・後期更新世以降の活動なしと認定できる箇所(③Tf-5(a)付近:Tf-5a-S-W-5孔)
 - ✓ 自形鉱物の有無「有り」, $\mu\text{m}\sim\text{nm}$ スケールの鉱物形状「ファイバー状/網目状」

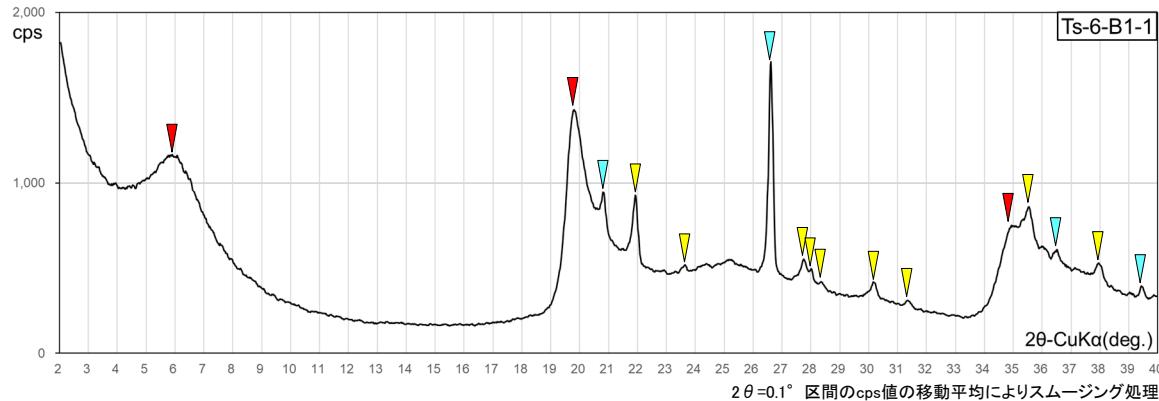
図(5).17 変状有りと認定できる箇所(Ts-6-B1-1ブロック試料)

- 変状有りと認定できる箇所(①Ts-6付近: Ts-6-B1-1ブロック試料)
 - ✓ 鉱物組成・岩種, 風化・変質の程度「スメクタイト」

鉱物	記号	検出
石英	▲	○
斜長石	▼	○
スメクタイト	▼	○

【試料作成条件】	
• 不定方位試料	
• 60°C以下12h 乾燥後磨碎, 室内風乾状態	
【X線回折条件】	
装置名	理学電気製: MultiFlex
X線	CuK α
電流, 電圧	40kV, 40mA
検出器	比例計数管
ステップサイズ	0.02°
走査速度	0.4° / min
スリット条件	Divergency Slit: 1° Scattering Slit: 1° Receiving Slit: 0.3mm

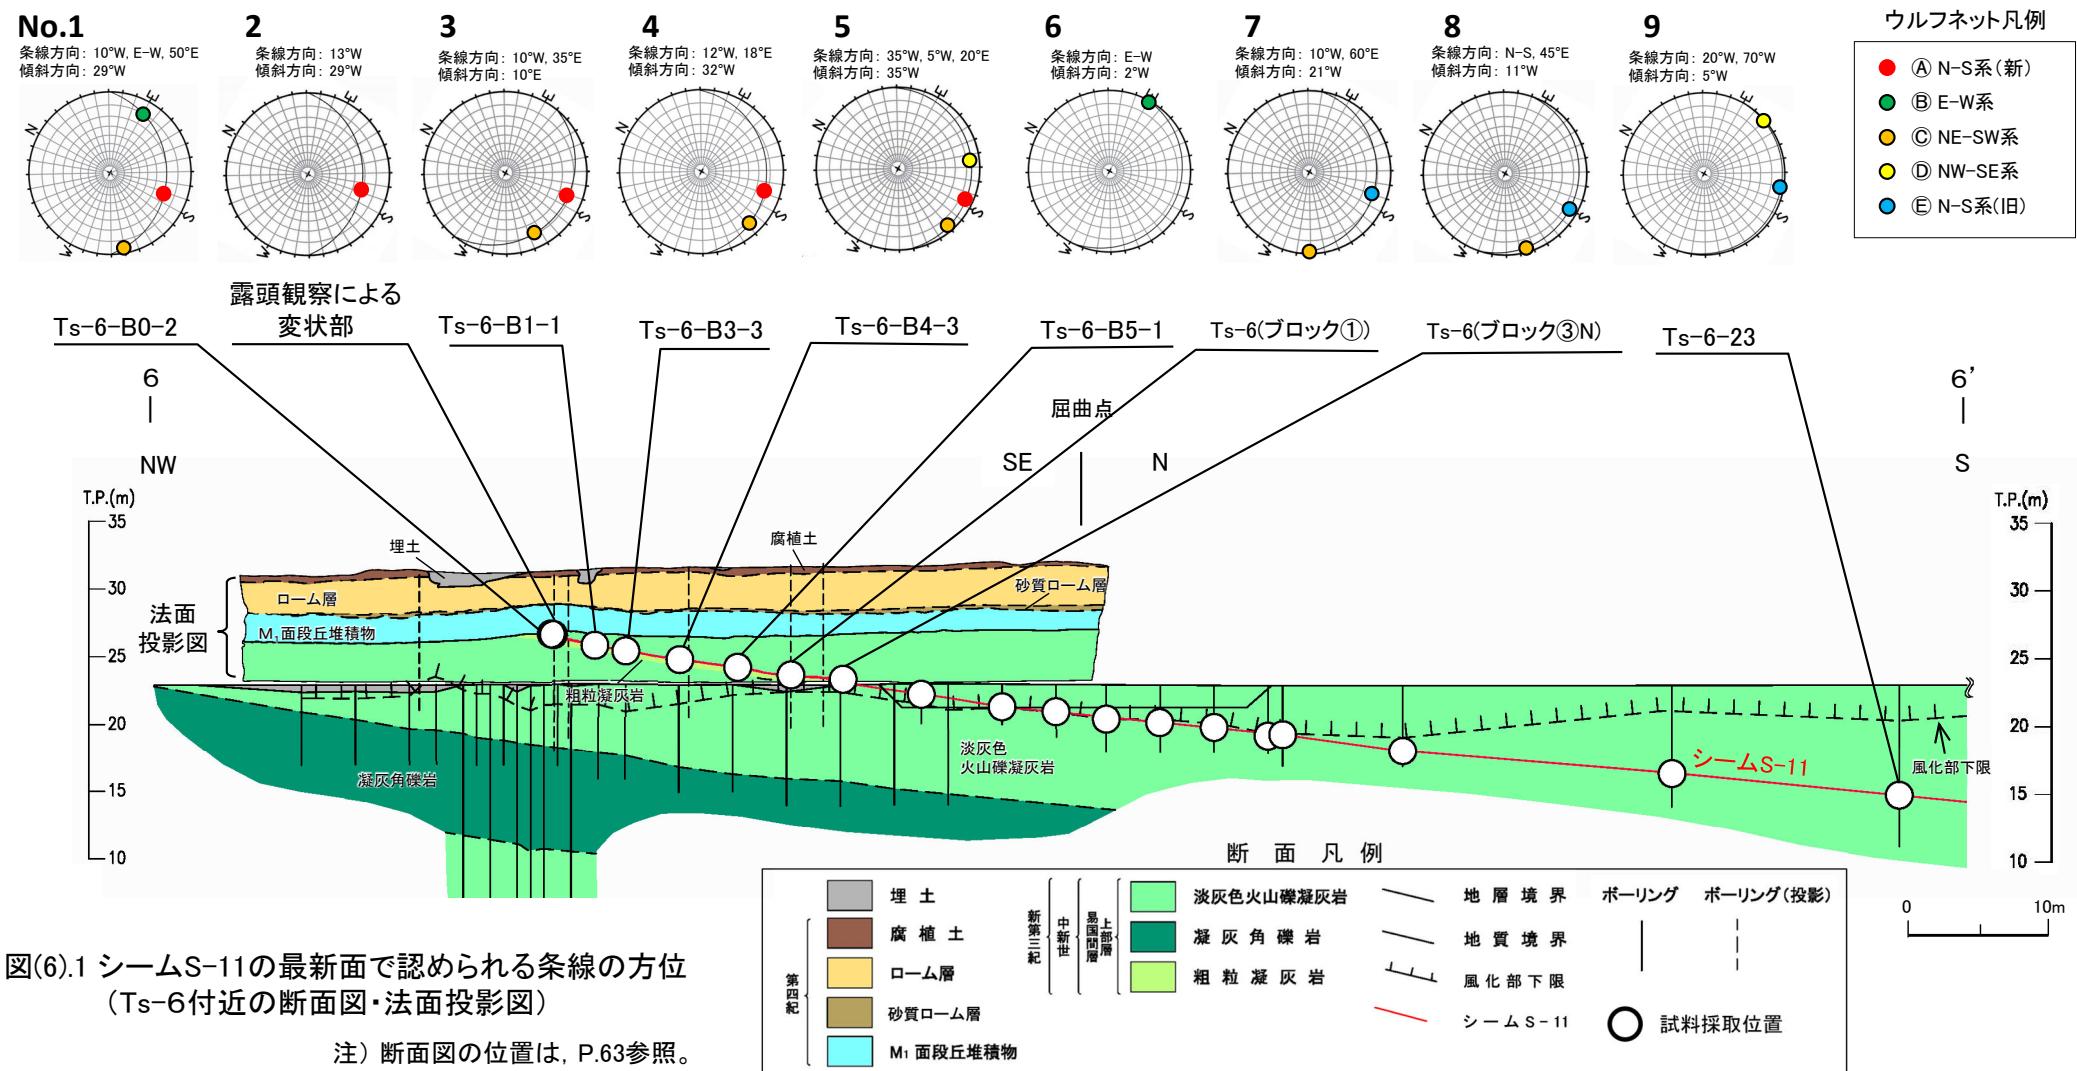
- Ts-6付近の断面上の9箇所(No.1~9)で、変状有りと認定できるNo.1から深度方向に連続的に条線を観察し、条線の方位をウルフネットで図示した。
- シームS-11の最新面には複数の方向の条線が認められる。

Ts-6付近の断面上の9箇所では複数の方向の条線が認められ、表(6).1に示すとおり、相互の上書き関係により新旧を識別することが可能である。

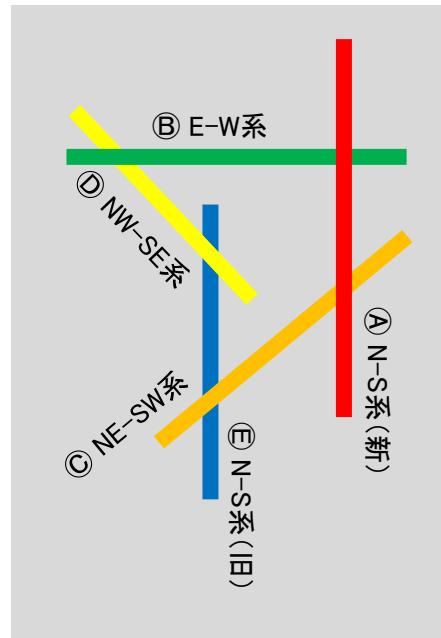
図(6).2 Ts-6法面における条線の上書きによる新旧関係の概念図

① Ts-6付近の断面上のシームS-11の最新面において、条線の上書きによる新旧関係を整理した結果を図(6).2に示す。

Ts-6法面では、Ⓐの条線方向は、N-S系であり、最大傾斜方向を示す。

また、図(6).2の条線の新旧関係、既往データの条線・複合面構造の方向と応力場との関係等(P.87～P.89参照)から、Ⓐの条線は後期更新世以降に形成され、Ⓑ～Ⓔの条線は中～後期中新世の応力場により形成されたものと考えられる。

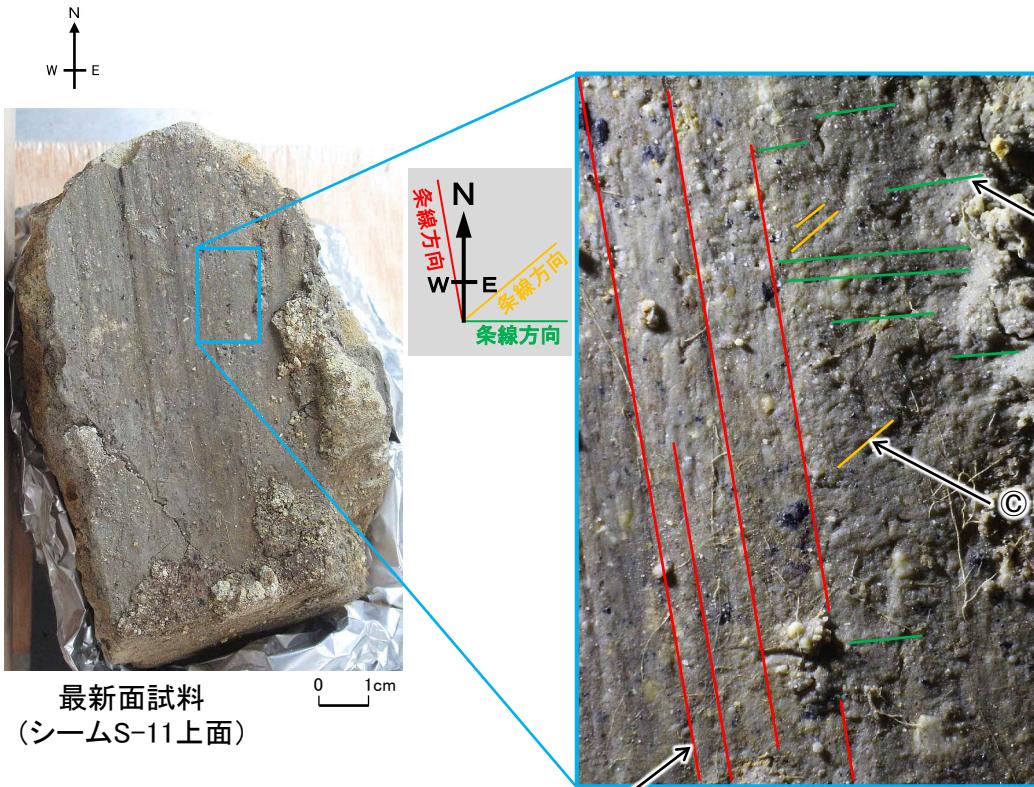
図(6.4) シームS-11の最新面の条線方向(Ts-6-B0-2ブロック試料)

Ⓐ N-S系(新)条線(N10° W)が、Ⓑ E-W系条線(E-W)及びⒸ NE-SW系条線(N50° E)を上書きしている。

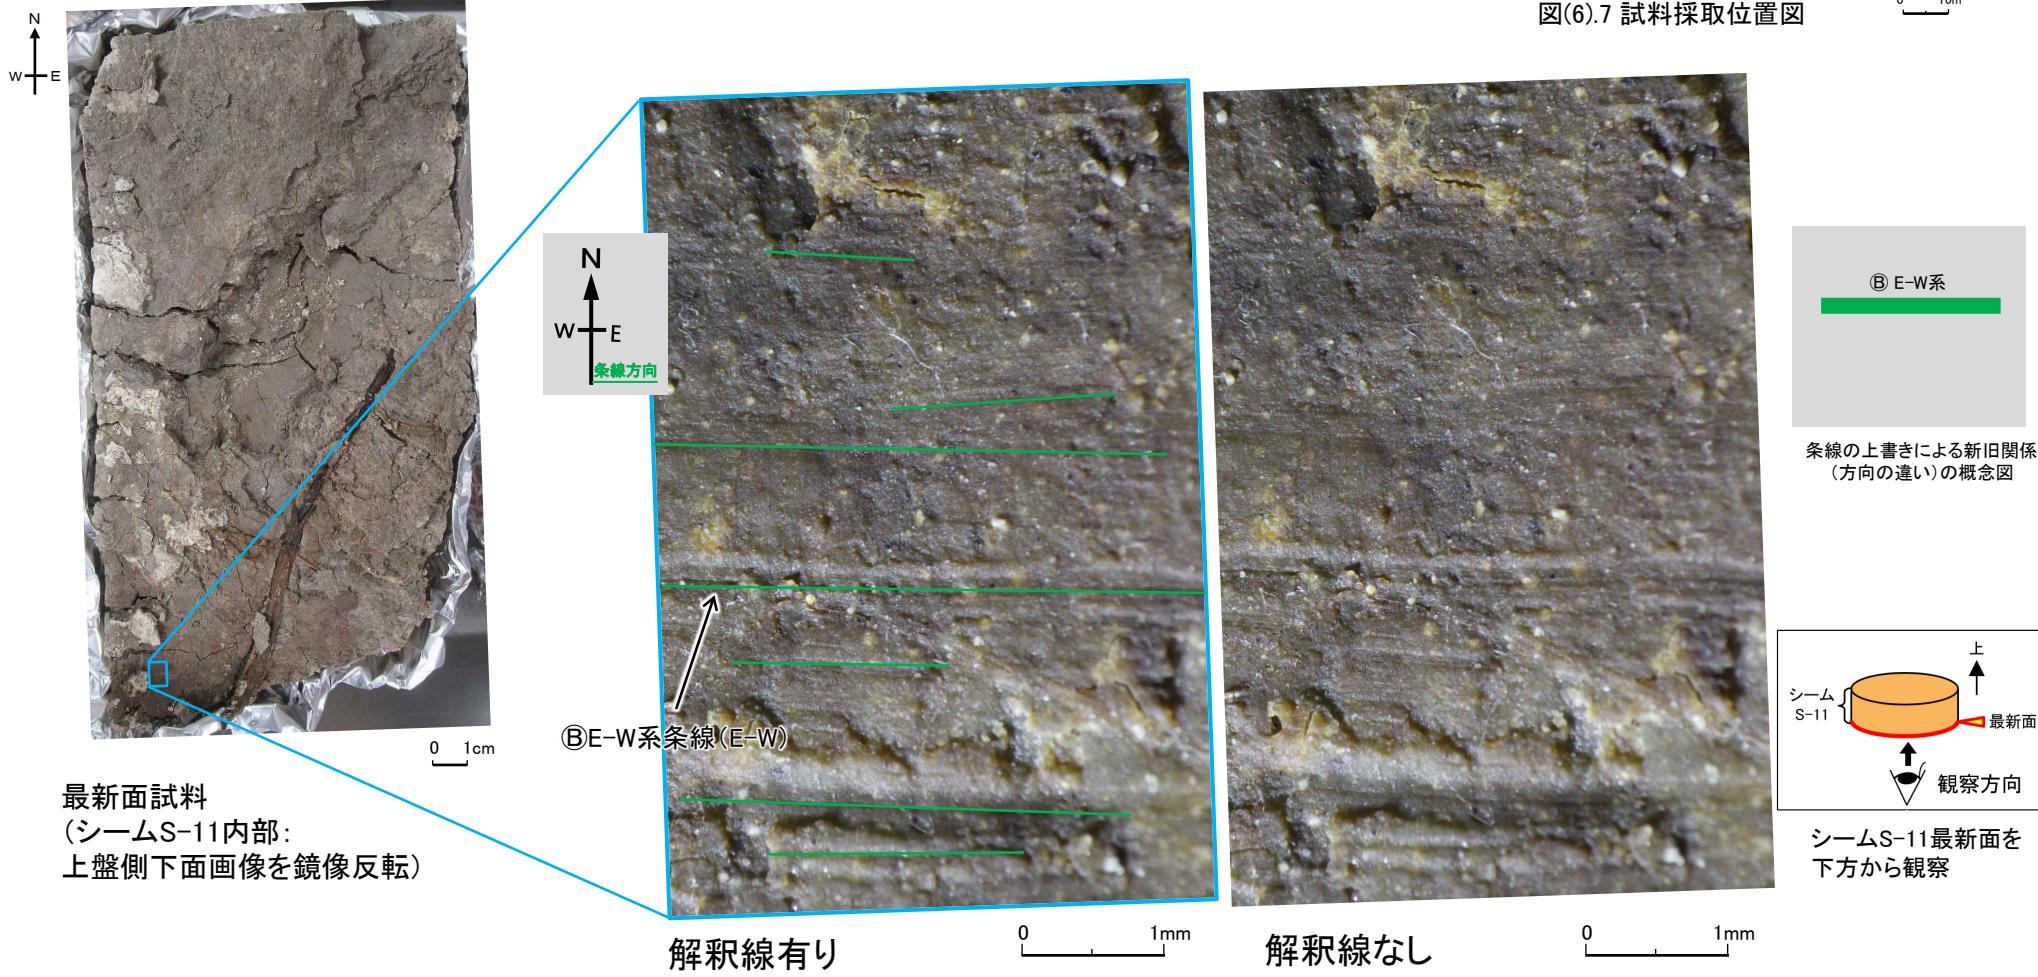
図(6).8 シームS-11の最新面の条線方向(Ts-6-B5-1ブロック試料)

⑧E-W系条線(E-W)が認められる。他の方向の条線は認められない。

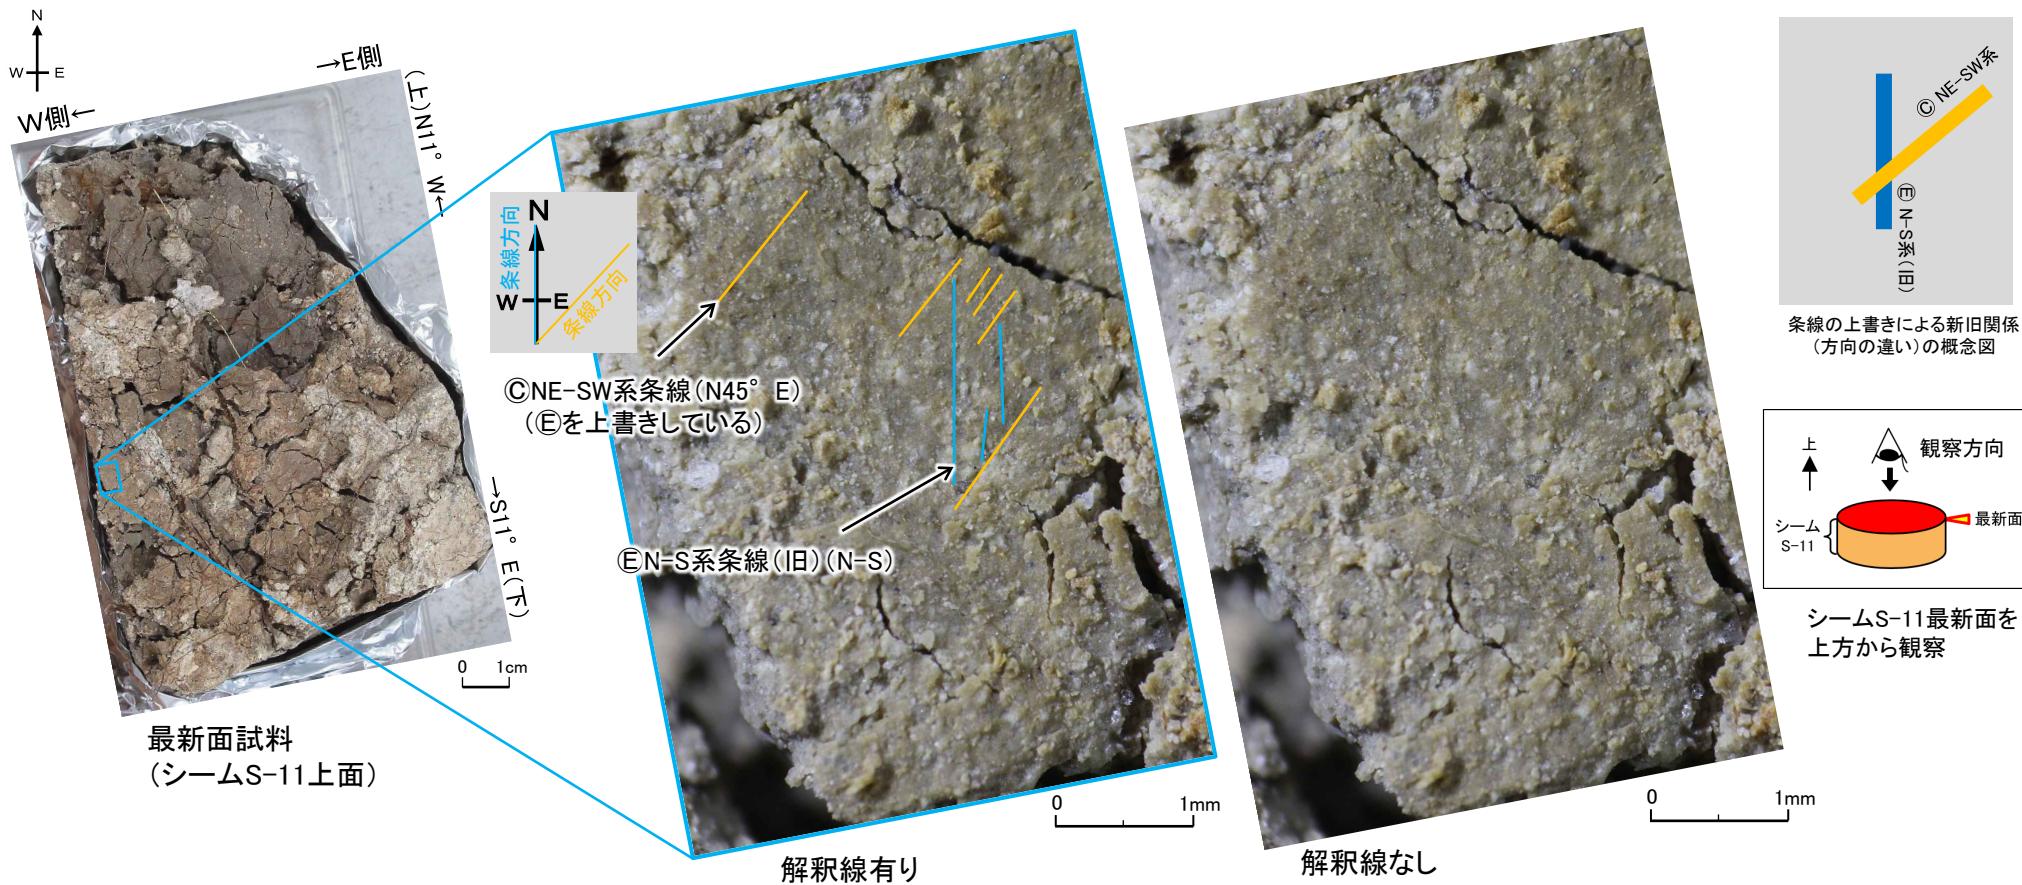
◎NE-SW系条線(N45° E)が④N-S系条線(旧)(N-S)を上書きしている。

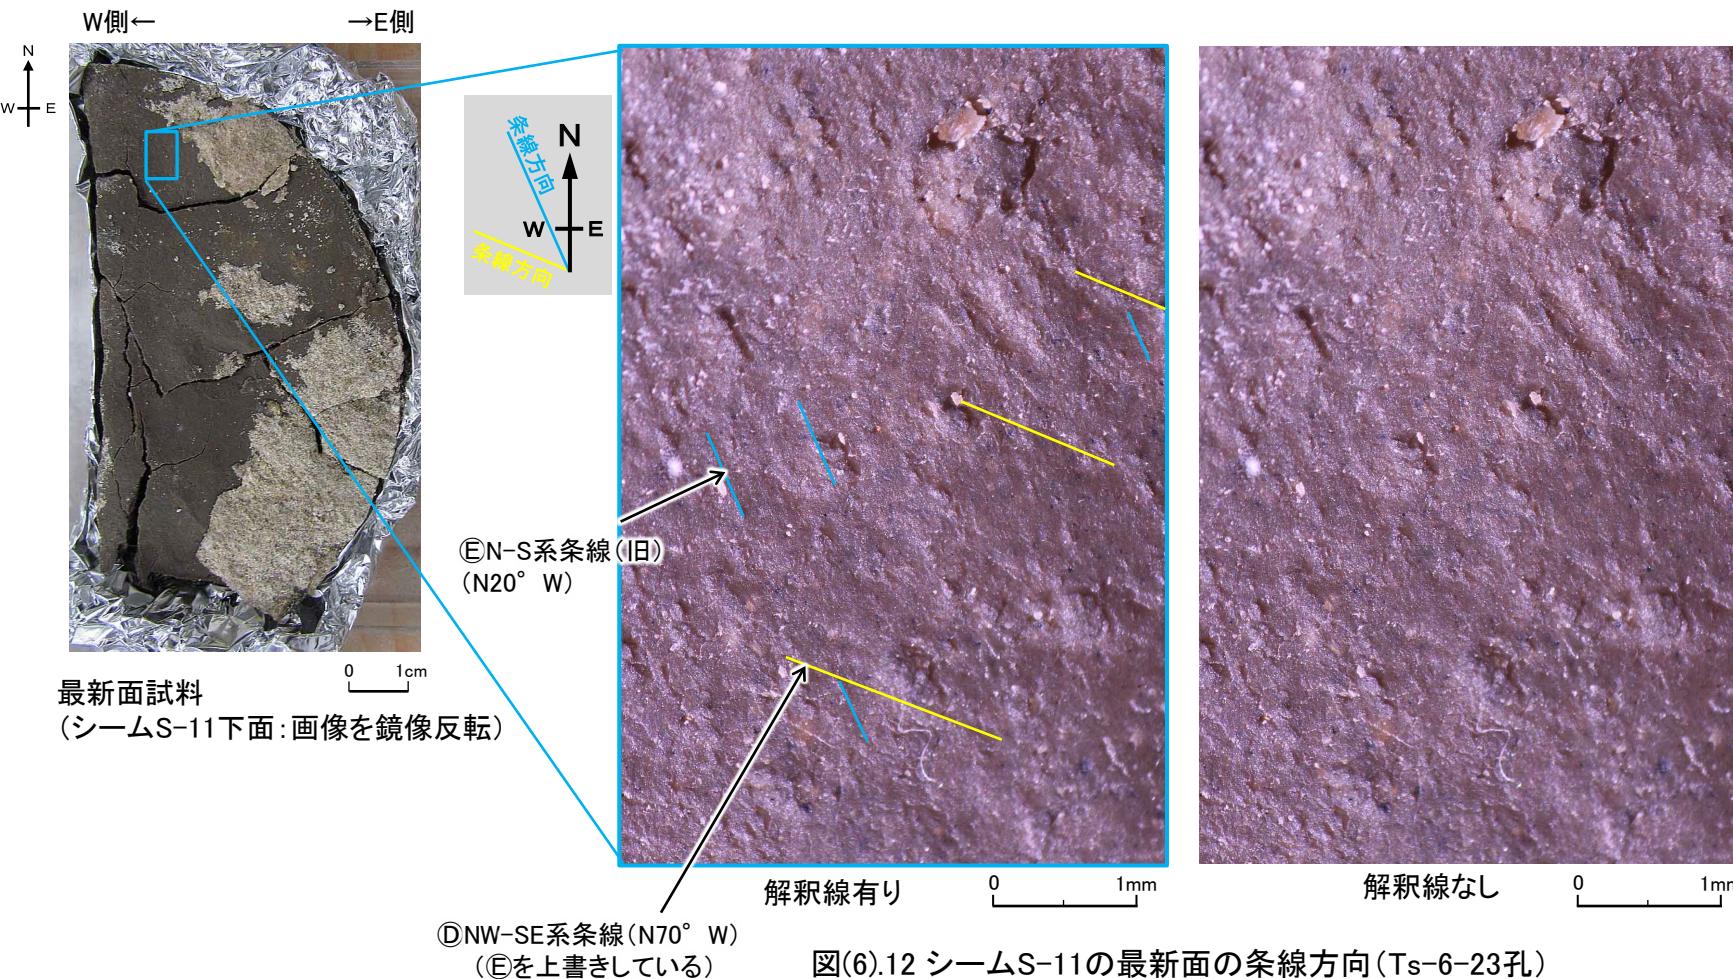
④ NW-SE系条線(N70° W)が⑤ N-S系条線(旧)(N20° W)を上書きしている。

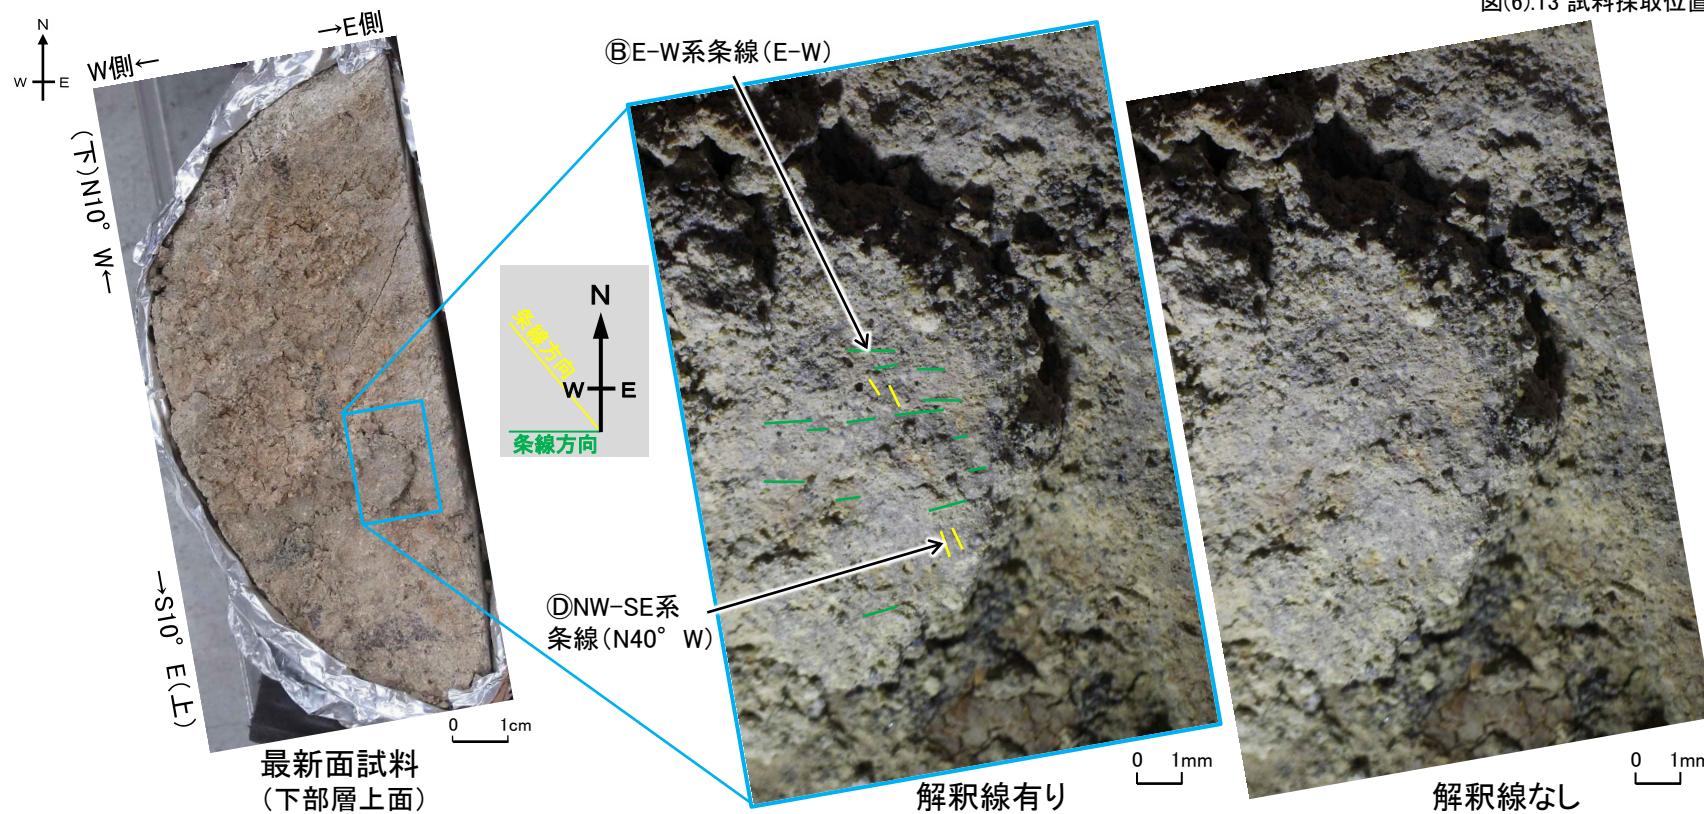
図(6).14 シームS-11の最新面の条線方向(Tf-5a-S-W-3孔 深度1.15m)

⑤E-W系条線(E-W)が⑦NW-SE系条線(N40° W)を上書きしている。

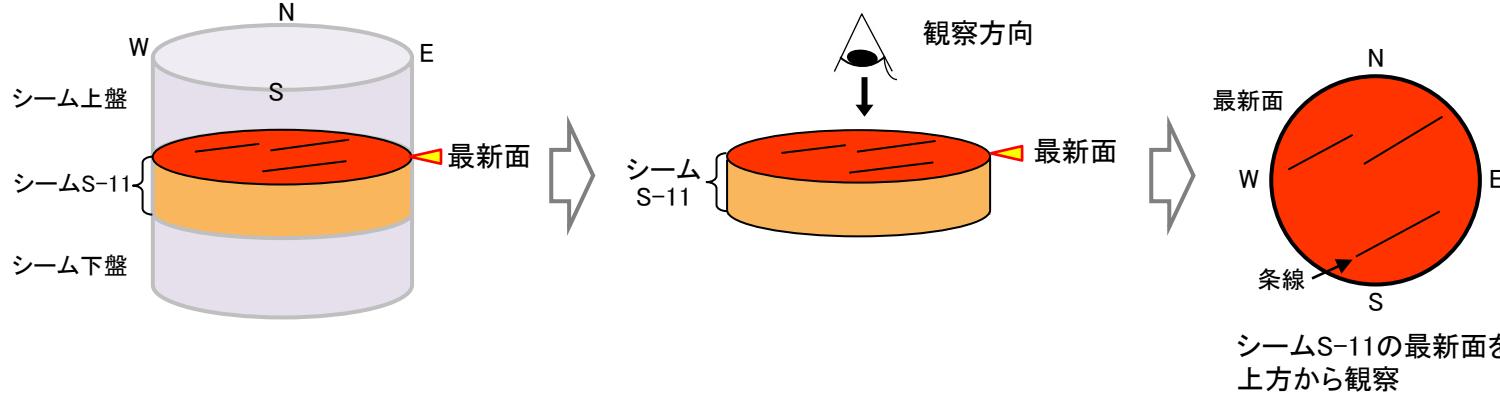
【シームの上端に最新面が有る場合】

- ・ シームS-11の上端に最新面が有る場合には上方からシームS-11を観察する。
- ・ シームS-11の内部に最新面が有る場合には、上方及び下方からシームS-11を確認し、より条線が明瞭に確認される面を観察する。
- ・ シームの下端に最新面が有る場合には、条線はシームS-11の面を観察する必要があるため、下方からシームS-11を観察する。なお、本資料では上方から観察する場合と方位を統一して示すため、下方からシームS-11を観察した結果は、観察面の画像を鏡像反転して示す。

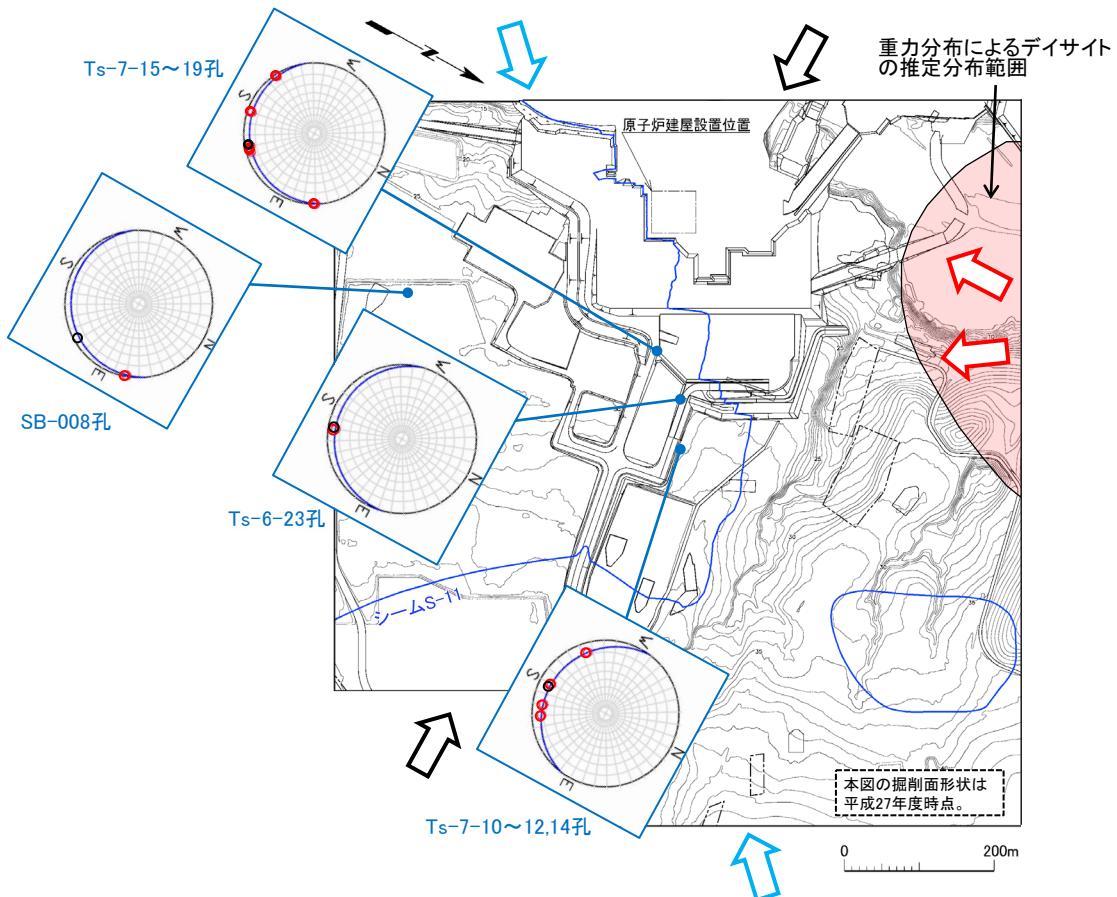
図(6).17 シームS-11の最新面の条線方向・複合面構造による上盤の変位方向と応力場との関係

- シームS-11の条線及び複合面構造は、NE-SW及びN-S～NW-SEを示す。これらはいずれも中～後期中新世の広域応力場の最大主応力軸方向(NE-SW)及びデイサイト貫入時のローカルな応力場の最大主応力軸方向(N-S～NW-SE)を示すと考えられる。
- 第四紀の応力場を示唆するE-Wに卓越する方向性は認められない。

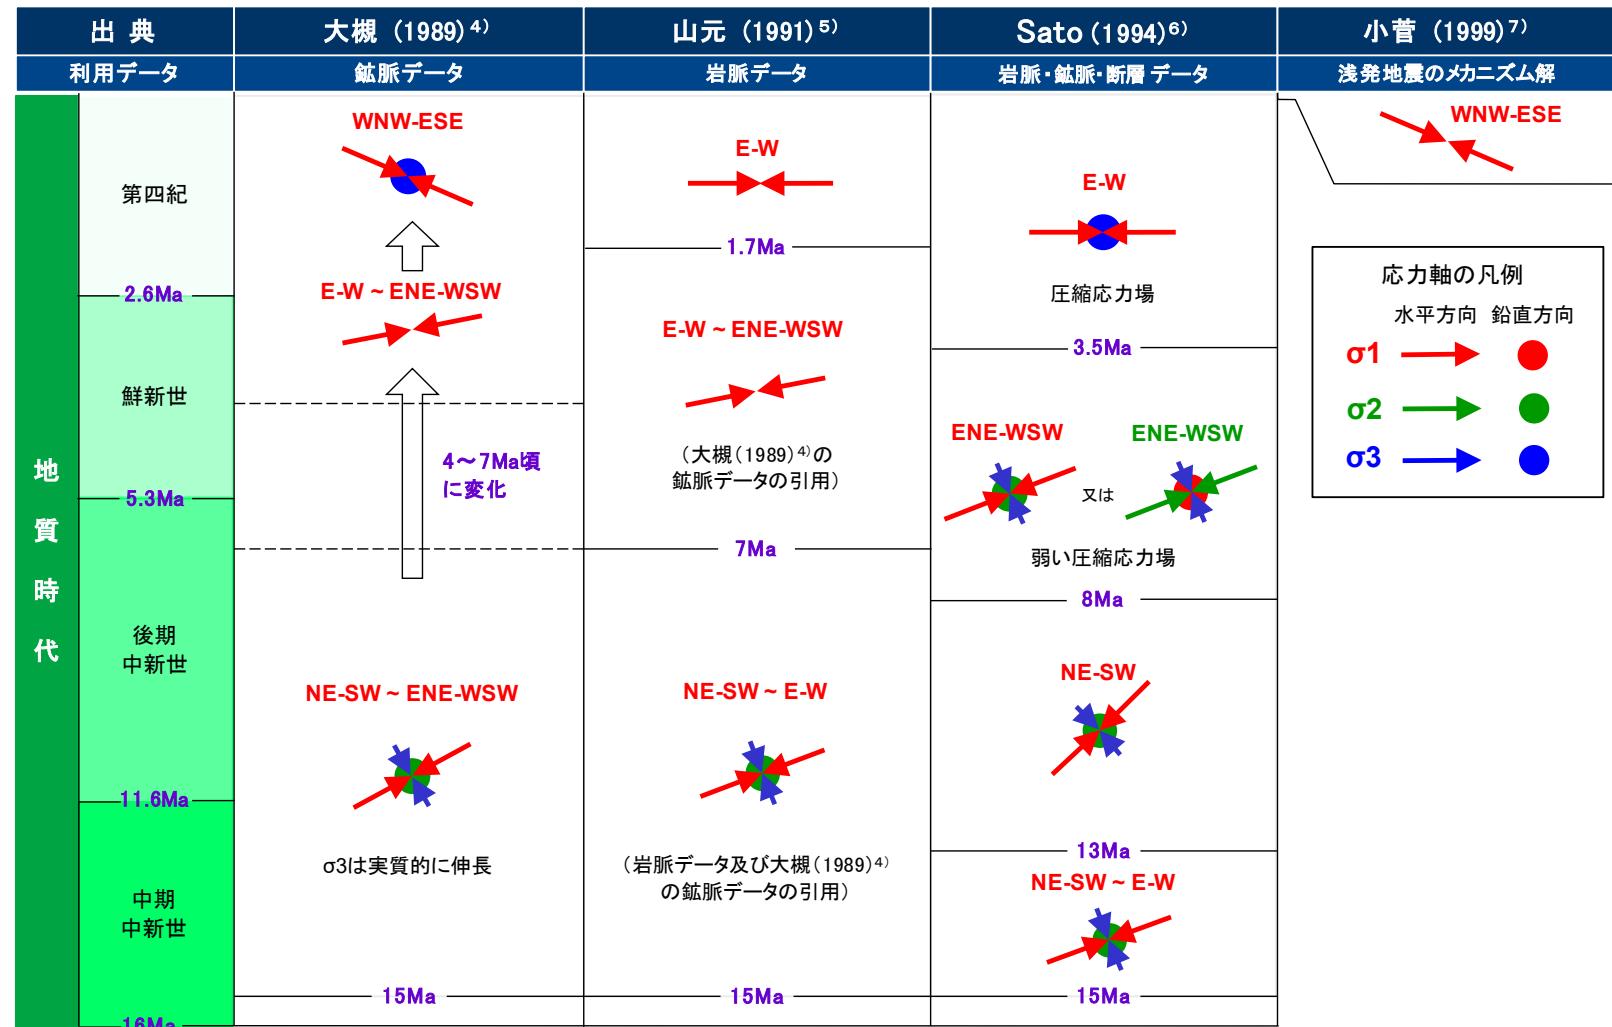
- 中期中新世から鮮新世にかけて、最大主応力軸の方向はNE-SWからENE-WSWへ変化した。
- 少なくとも第四紀中期以降は、ほぼE-Wの圧縮応力場にある。
