補足説明資料

評価方針を説明する上で必要となる根拠に関する資料を「補足説明資料」として以降の頁に取り纏めた。

【シームS-11の活動性評価に適用できる変位基準】

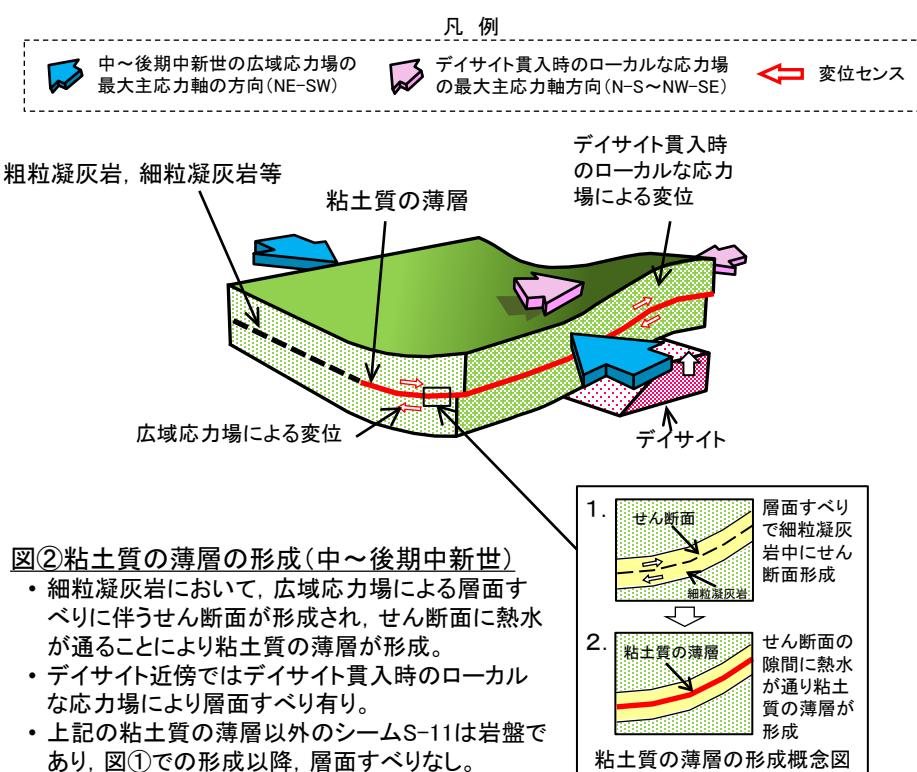
図① 易国間層の形成(中～後期中新世)

- 中～後期中新世の海底火山活動により、主に火山礫から成る火山碎屑物が海底に堆積し、易国間層の淡灰色火山礫凝灰岩が形成された。
- 細粒な火山灰の量や堆積環境の違いにより、細粒な火山灰が堆積した箇所には細粒凝灰岩が形成された。一方、細粒な火山灰が堆積しなかった箇所には細粒凝灰岩は分布せず、粗粒凝灰岩や葉理が見られる。これら層理面に平行に分布し、同じ層序的位置にあるものをシームS-11とする(図①参照)。
- 中～後期中新世の応力場で易国間層が撓んだ際に、シームS-11の細粒凝灰岩は上下の粗粒な岩盤に比べて強度が低いため、層理面沿いにせん断面が生じた。そのせん断面に熱水が通ることによりせん断面付近が熱水変質を受け、粘土質の薄層が形成されたと考えられる(図②参照)。

- 細粒な火山灰が堆積した箇所では細粒凝灰岩が形成。
- 堆積しなかった箇所では、粗粒凝灰岩や葉理が形成。
- これら層理面に平行に分布し、同じ層序的位置にあるものをシームS-11とする。
