2号機PCV内部調査・試験的取り出し作業の準備状況

2023年10月30日

技術研究組合 国際廃炉研究開発機構
東京電力ホールディングス株式会社

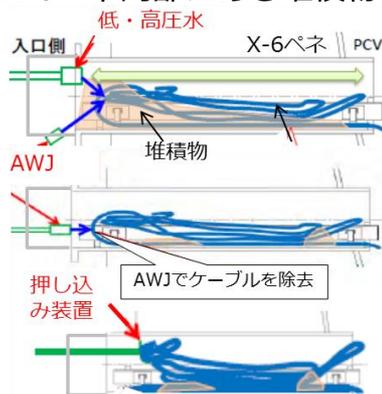
X-6ペネ内部にある堆積物・ケーブル類を除去する

- 【低・高圧水】で堆積物の押し込み
- 【AWJ】でケーブル除去
- 【押し込み装置】でケーブルを押し込み

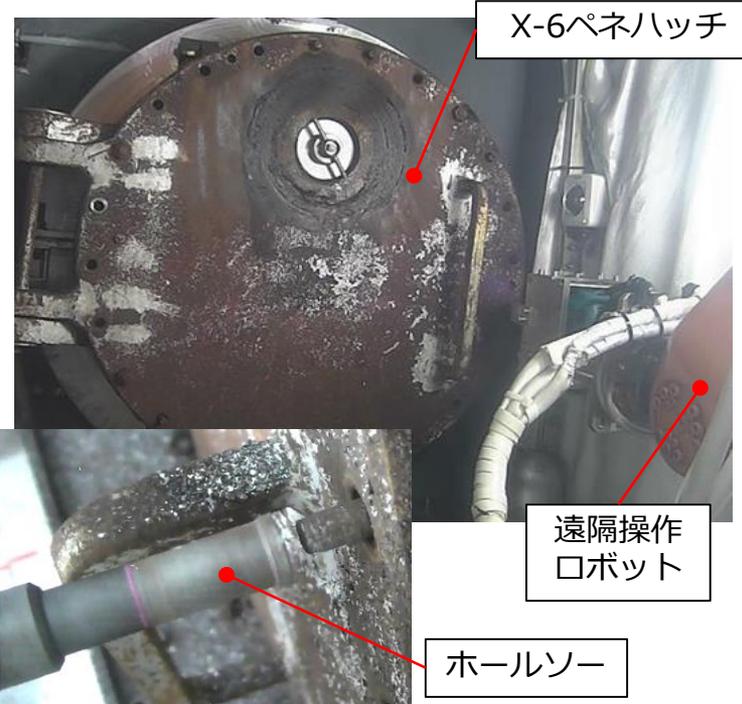
ボルト除去作業状況

- X-6ペネハッチの24本の除去対象ボルトについて、ボルト切削ツール（ホールソー）を使用し、ボルトのねじ部外周を削り細くすることで、**ボルトとナットの締結を解除**。
- その後、押し込みツールを使用し、ボルトを奥側へ押し出して落下させることで、**ボルトの取り外しを実施**。
- また、一部のボルトの固着を確認したことから、長尺ホールソー及び電動ドリルを使用し、追加切削することで、固着を解除し、**ボルトの除去が完了**。

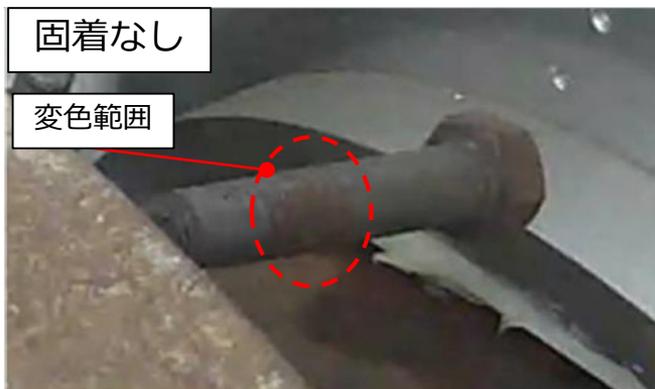
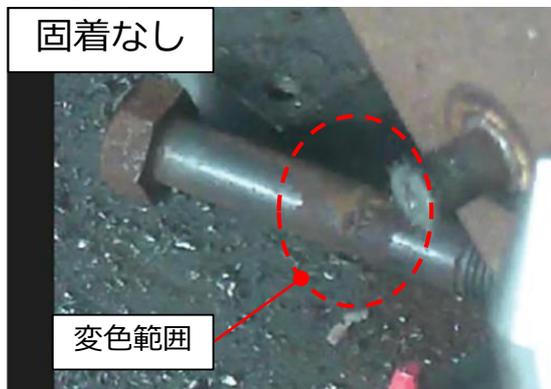
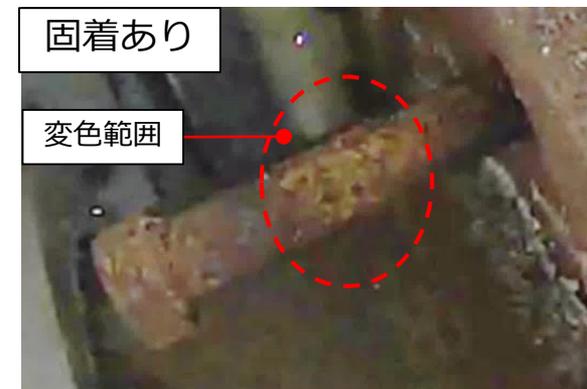
取り外したボルトの状況

- 震災時、X-6ペネハッチフランジ面間に隙間が生じた可能性があり、その隙間からハッチ外側に溶出物が漏れ出て、X-6ペネフランジ下部や床面に付着していることを確認。（過去の除染作業時に回収）
- 今回のボルト除去作業時に取り外したボルトの変色範囲から、**溶出物はX-6ペネフランジ面間の中心から、ボルト軸方向に広がっていると推定**。

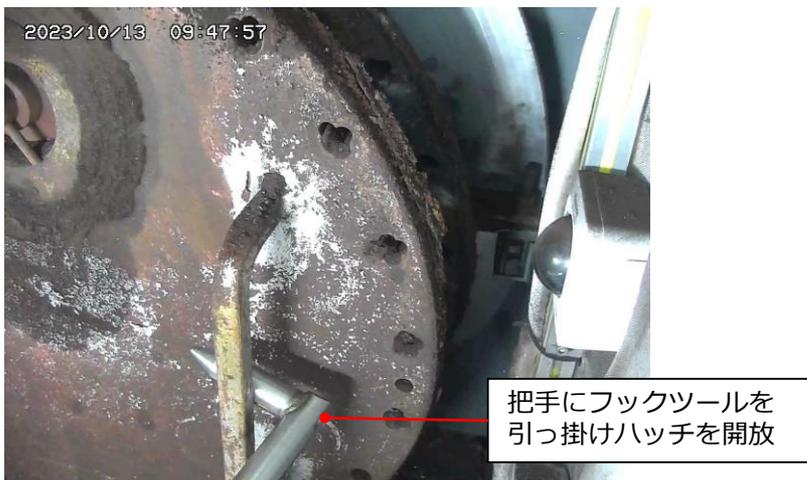
- X-6ペネハッチの除去対象ボルト全24本の除去が完了したことから、ハッチ開放作業を実施。
- フックツールを使用し、ハッチを約10度開いた状態で、ハッチ全開放に干渉するハッチの把手を切断。
- 把手切断後、**ハッチ全開放 (約90度開放)** を実施。全開放後、ダストの上昇等、異常がないことを確認。

X-6ペネハッチ開放作業中

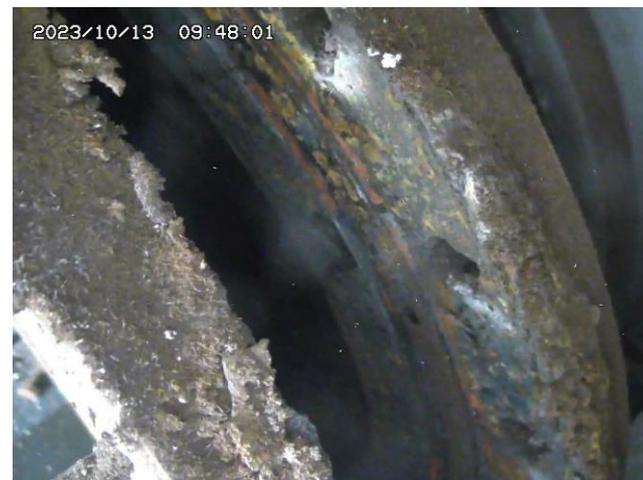
X-6ペネハッチ開放後(約10度)

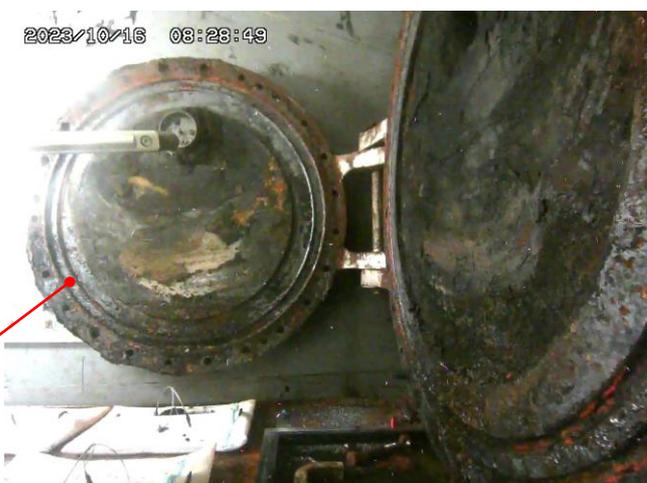
X-6ペネハッチ開放後(約90度)
※ペネを右から見た状況

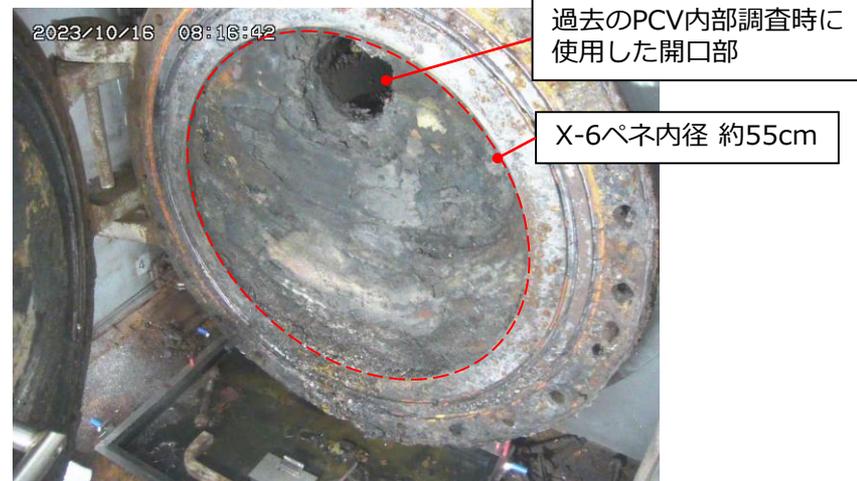
X-6ペネハッチ開放後(約90度)
※ペネを正面から見た状況

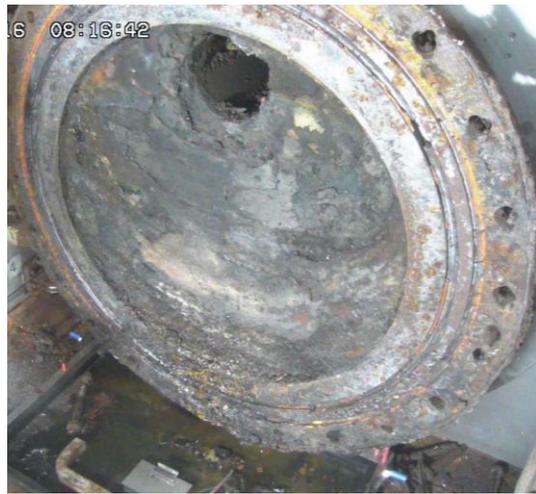
- ハッチ開放後、堆積物除去作業に向けてX-6ペネフランジ面の清掃など装置設置の準備を開始。
- レーザ清掃ツール、バフツールを使用し、フランジ面の清掃を実施中。

X-6ペネフランジ清掃前

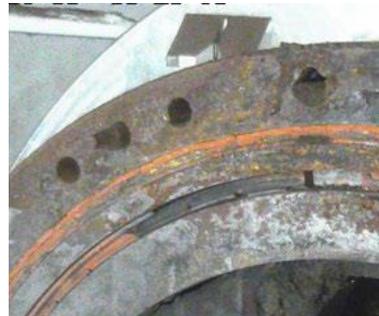
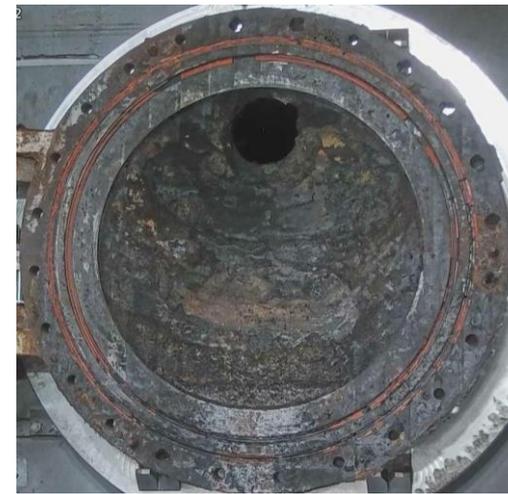
X-6ペネフランジ清掃後 (レーザ清掃)

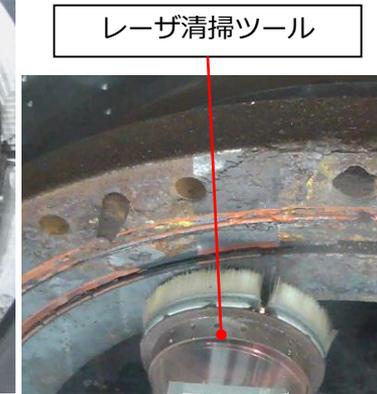
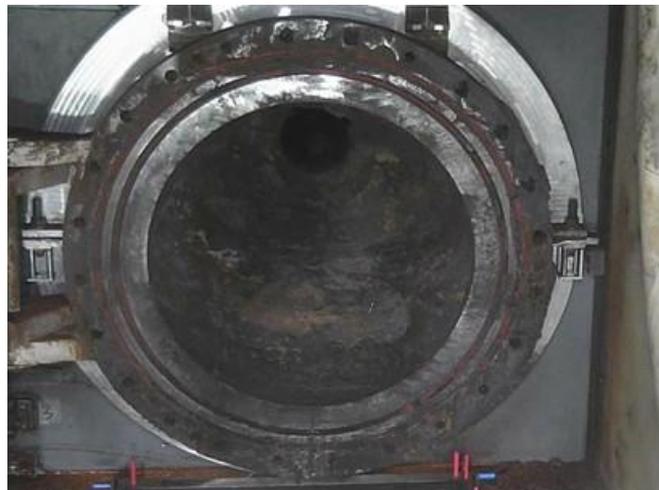
X-6ペネフランジ清掃実施中 (バフ清掃)

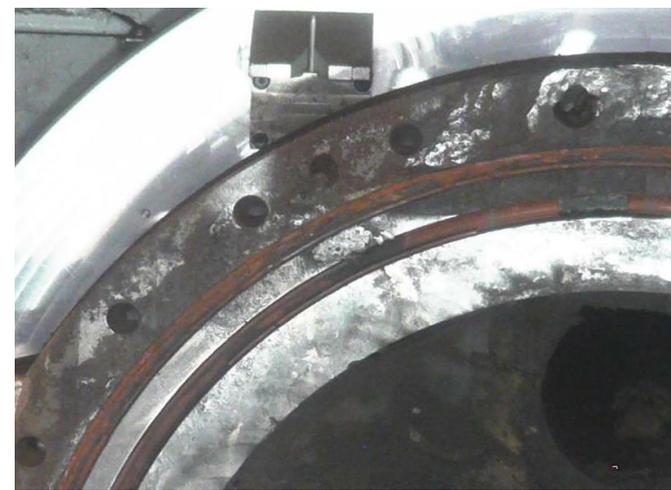
X-6ペネフランジ清掃実施中 (バフ清掃)

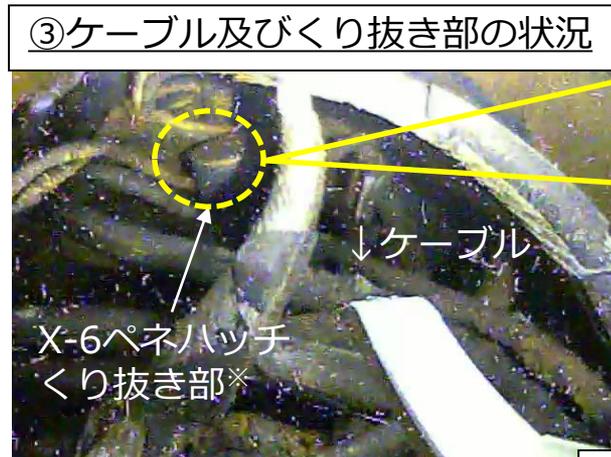
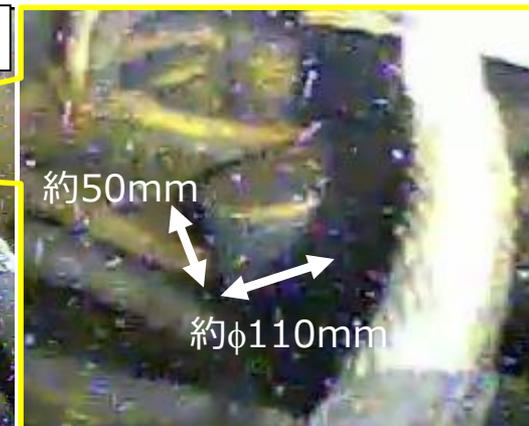
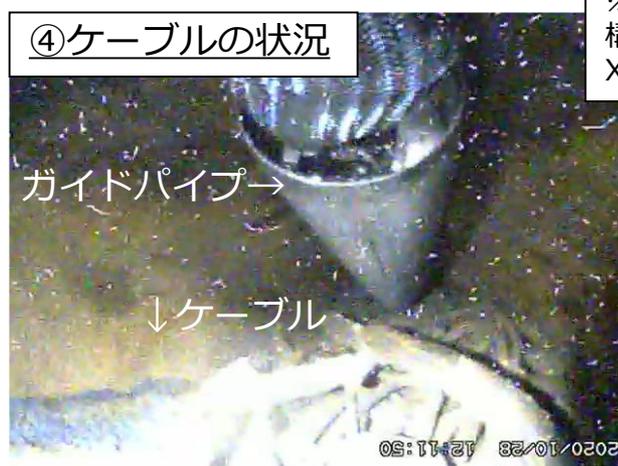
■ 堆積物、ケーブルの状況およびX-6ペネハッチくり抜き部※を映像により確認。

※2017年1月のアクセスルート構築時にペネ内に落下したX-6ペネハッチくり抜き部

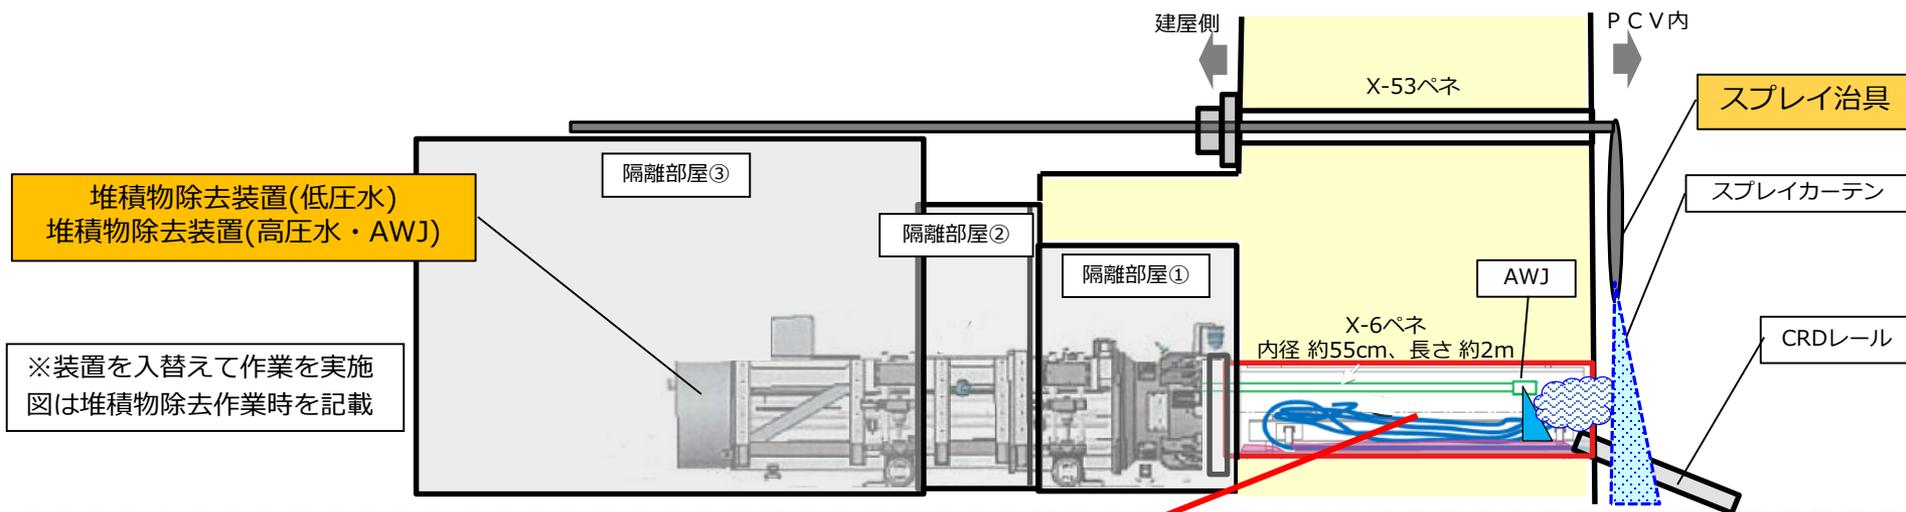
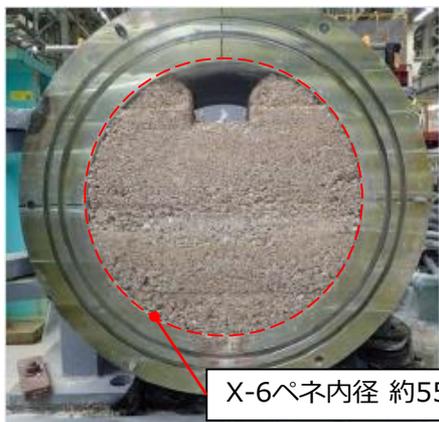
試験的取り出し作業用のアクセスルートを構築するため、準備工事として以下の項目を実施予定。

- スpray治具によるPCV内のダスト飛散抑制
- 堆積物除去装置（低圧水）によるX-6ペネ内の低圧水洗浄
- 堆積物除去装置（高圧水・AWJ）を用いてX-6ペネ内の堆積物を除去

X-6ペネ内径 約55cm
