2号機RPV内部調査に向けた原子炉系計装配管の線量低減 作業の結果について

2023年10月30日

東京電力ホールディングス株式会社

1. 原子炉系計装配管の線量低減作業（作業概要）

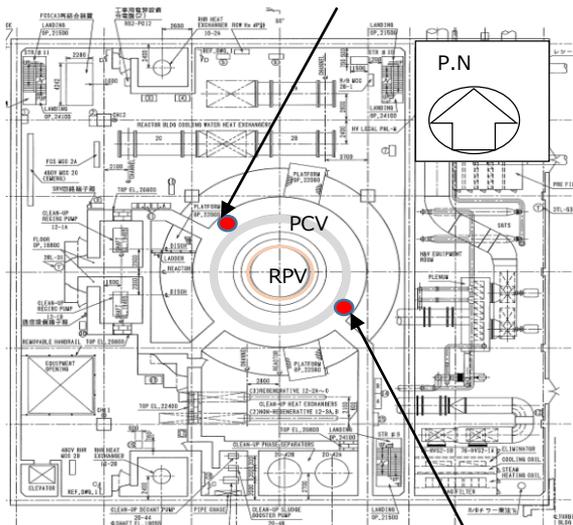
X-28ペネトレーション

雰囲気線量：約5mSv/h（作業前）→約4mSv/h（作業後）

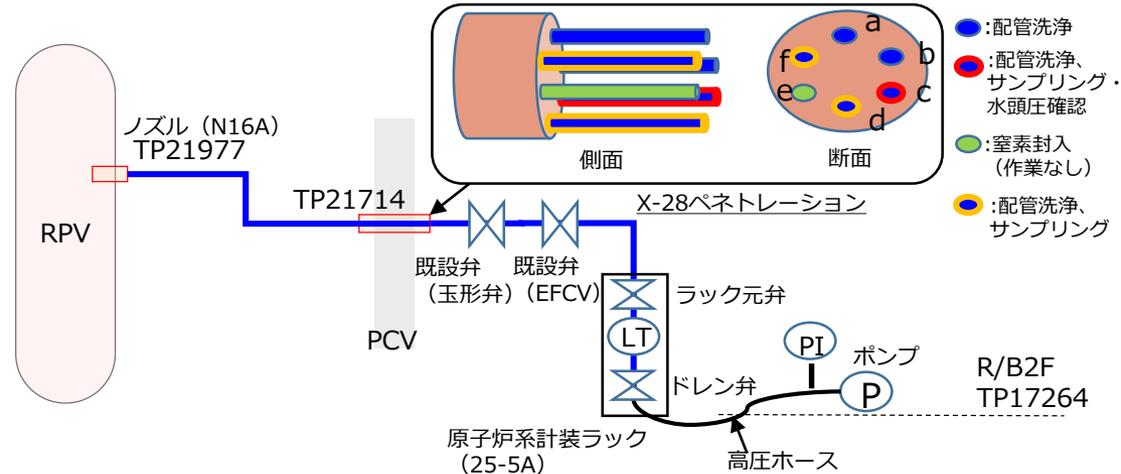
配管サンプリング作業イメージ図 (X-28-C)

(補足) 原子炉系計装ラック内の計装配管内包水をサンプリング容器にて採取

※事前に計装ラック配管内部の滞留ガス確認および流体サンプリングを行う（X-28-c、事故調査のため、サンプリング箇所追加X-28-d、f、X-29-a）

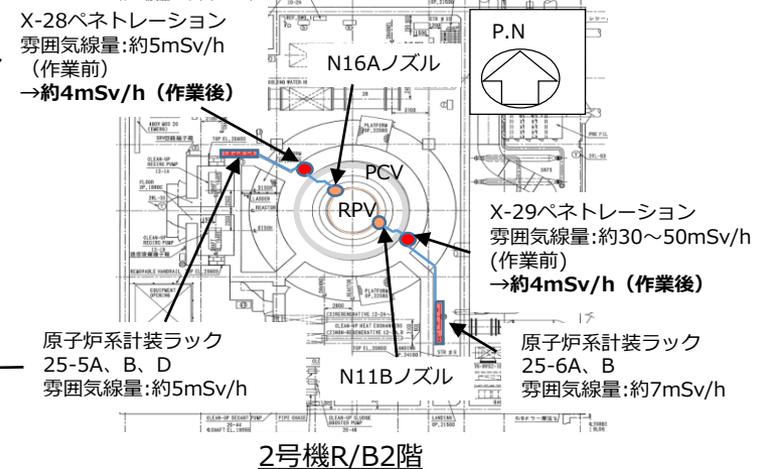
配管洗浄作業イメージ図 (X-28-C)

③配管洗浄

配管内付着物除去のため、計装ラックからRPVへろ過水を供給・押し出し線量低減を行う
 X-28:5ライン(a.b.c.d.f)
 X-29:3ライン(a.c.d)

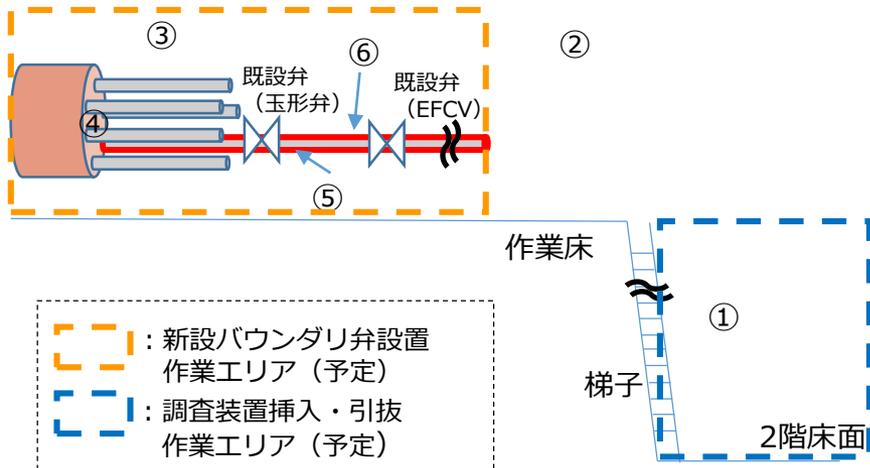
■ X-28ペネトレーション

RPV内部調査を行うための新設バウンダリ弁設置作業エリア③～⑥の線量が概ね低減したことを確認。
 今後、新設バウンダリ弁設置および調査装置挿入・引抜作業エリアの更なる線量低減を目的に遮へい等の設置を検討する。

測定ポイント	作業前		作業後		備考
	線量当量率 (mSv/h)				
	2023年8月30日		2023年9月12日		
	γ線	γ+β線	γ線	γ+β線	
①	2.5	8.5	3.0	6.0	床上1.5m
②	4.0	8.5	4.0	6.5	作業床上1.5m
③	5.5	12	4.0	10	作業床上1.5m
④	3.0	>100	3.5	>100	表面
⑤	12	45	5.0	45	表面 (下部)
⑥	6.0	50	4.0	45	表面 (上部)

測定器：ICW、ICWBL

配管洗浄により、作業エリアの線量が低減したことを確認できた。今後、RPV内部調査の実現に向け、遮へい等による更なる線量低減を検討する。

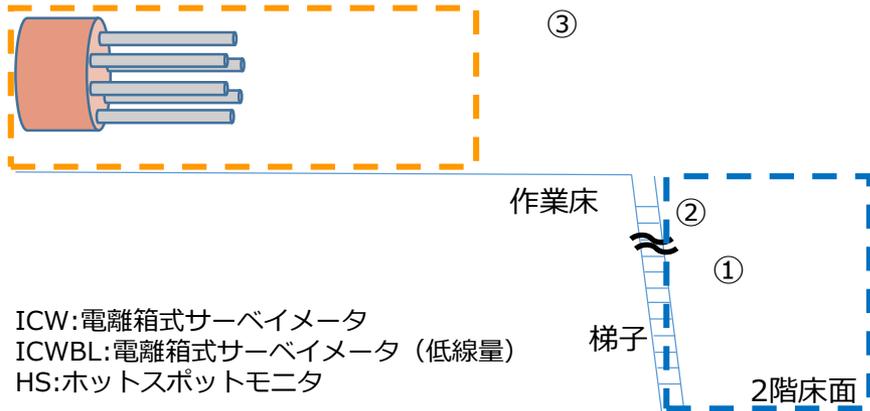
■ X-29ペネトレーション

ペネトレーション近傍エリア③の雰囲気線量が大幅に低減したことを確認。
 今後、ペネトレーション近傍での作業の成立性確認のため、追加線量調査を検討する。

測定ポイント	作業前		作業後		備考
	線量当量率 (mSv/h)				
	2023年8月30日		2023年9月26日		
	γ線	γ+β線	γ線	γ+β線	
①	7.5	18	4.5	10	床上1.5m
②	8.0	-*	5.4	-*	
③	30	-*	4.4	-*	作業床上1.5m

※:被ばく低減のため、測定対象外

測定器：ICWBL、HS

配管洗浄により、作業エリアの線量が低減したことを確認できた。今後、RPV内部調査の実現に向け、ペネトレーション近傍での作業の成立性確認のため、追加線量調査を検討する。

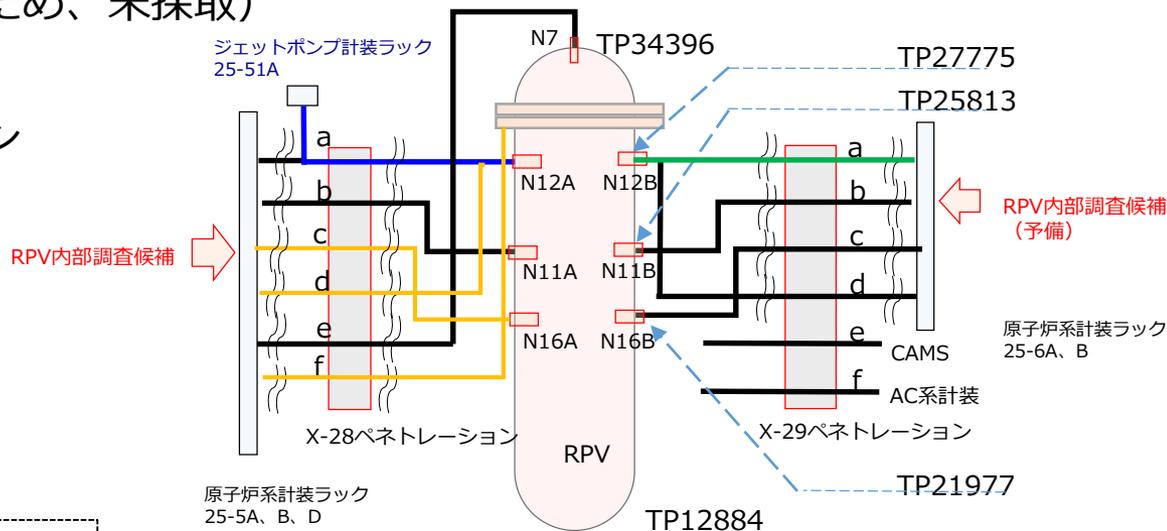
ペネトレーション及びノズル位置の詳細図

- ・ X-28ペネトレーション：d
（事故後に水張した実績があるaラインは、サンプリング対象から除く）
- ・ X-29ペネトレーション：a
（ガス・水が確認されなかったため、未採取）

- ・ X-28ペネトレーション：f

- ・ X-28ペネトレーション：c

- ・ 配管洗浄箇所
X-28:5ライン(a.b.c.d.f)
X-29:3ライン(a.c.d)
- ・ 窒素封入箇所（作業なし）
X-28:e
X-29:b

- 黄線：サンプリング箇所
- 緑線：サンプリング箇所（未採取）
- 青線：事故後に水張した箇所
- 黒線：作業なし

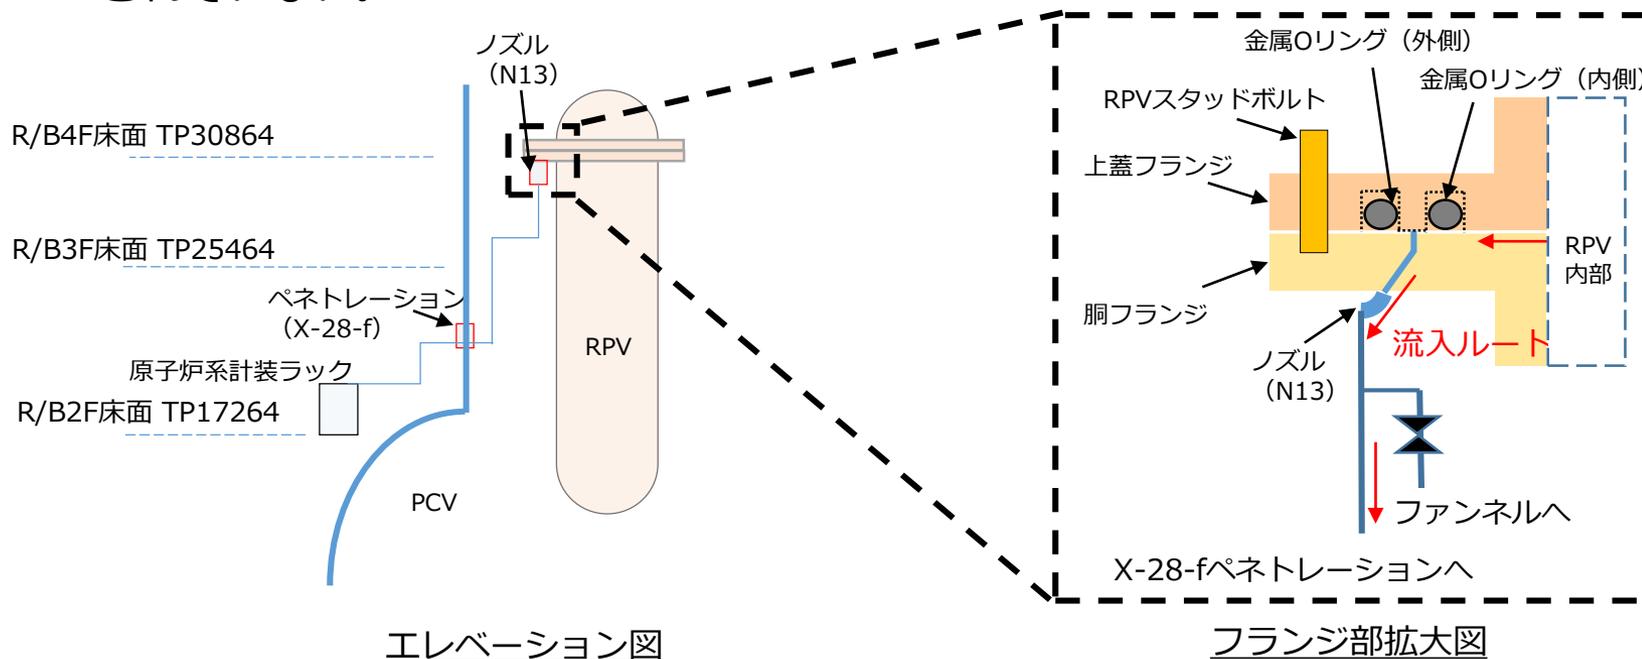
■ RPV上蓋フランジリーク検出ラインへの流入経路

事故時に、RPV上蓋フランジにある金属Oリング（内側）に漏えい経路があり、そこを經由して、RPV内部の放射性物質が流入したものと推定。

- 配管洗浄を実施したところ、配管ボリューム（約20L）以上の洗浄水が流れたことから、金属Oリング（内側）に漏えい経路があり、RPV内部へ洗浄水が流れたと推定。
（金属Oリング（外側）へ流れた可能性もある）
- なお、配管洗浄前の満水（水頭圧）確認の結果、計装配管などからの漏洩の兆候は確認されていない。

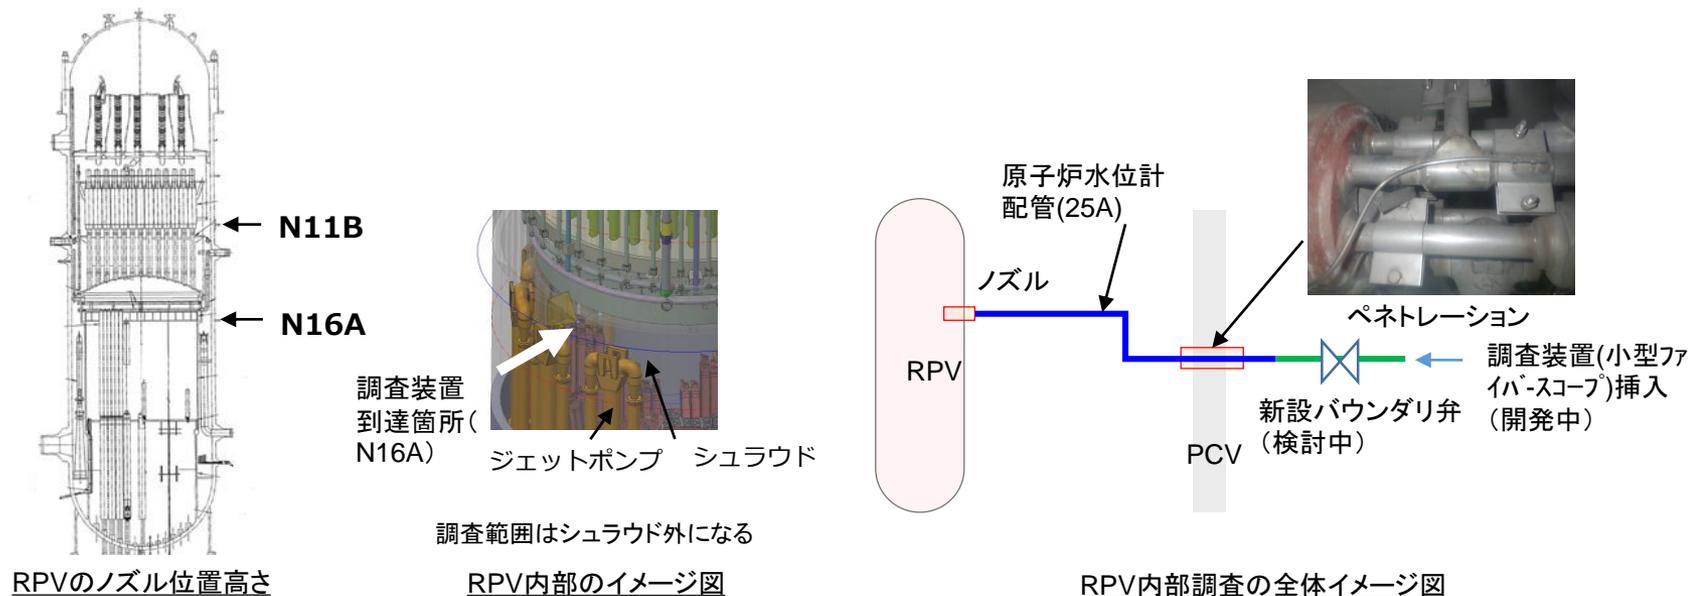
- 2号機 RPV内部調査として、**まずは早期に内部を確認する目的**で、**既設計装配管**を用いた調査を検討中。
- 調査方法として、計装配管を通過可能な耐放性の小型ファイバースコープによる調査を行う。
- 調査に使用する計装配管として、以下の条件を考慮して、作業の成立性が期待できる原子炉水位計配管を選定。
 - ・ RPVに接続する配管の内、損傷の可能性が低いと考えられる炉心領域より上部のノズルに繋がるもの。
 - ・ 調査装置である小型ファイバースコープが配管内の障害(オリフィス・エルボ等)を通過できるもの。
 - ・ 作業エリアとして、雰囲気線量が比較的低い箇所。
- 上記の条件を踏まえ、RPVのノズルN16A、N11Bに繋がる原子炉水位計配管を候補※に、調査装置や調査方法を開発・検討中。

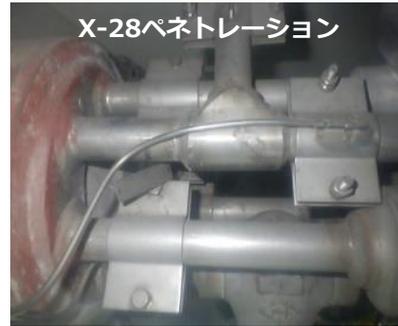
X-28ペネトレーション

- 青線：配管洗浄箇所
- 緑線：窒素封入箇所（作業なし）
- 赤線：サンプリング・配管水頭圧確認箇所
- 黄線：サンプリング箇所
- 黒線：作業なし

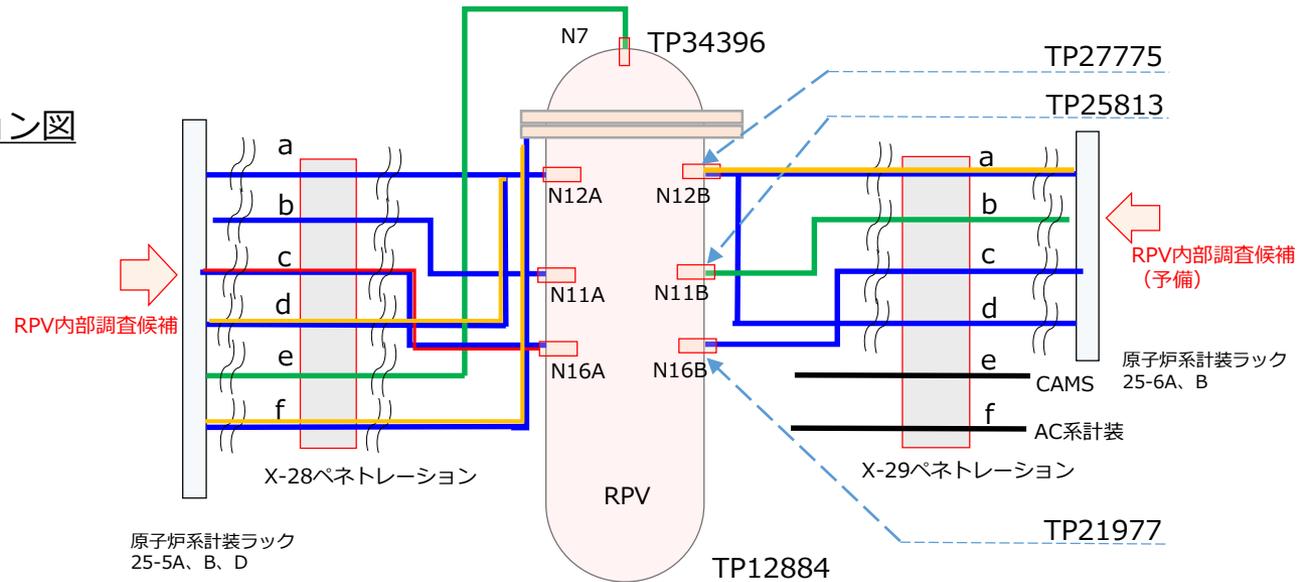
ペネトレーション及びノズル位置の詳細図

CAMS: 格納容器雰囲気モニタ
AC: 不活性ガス系

原子炉系計装ラック
25-5A、B、D

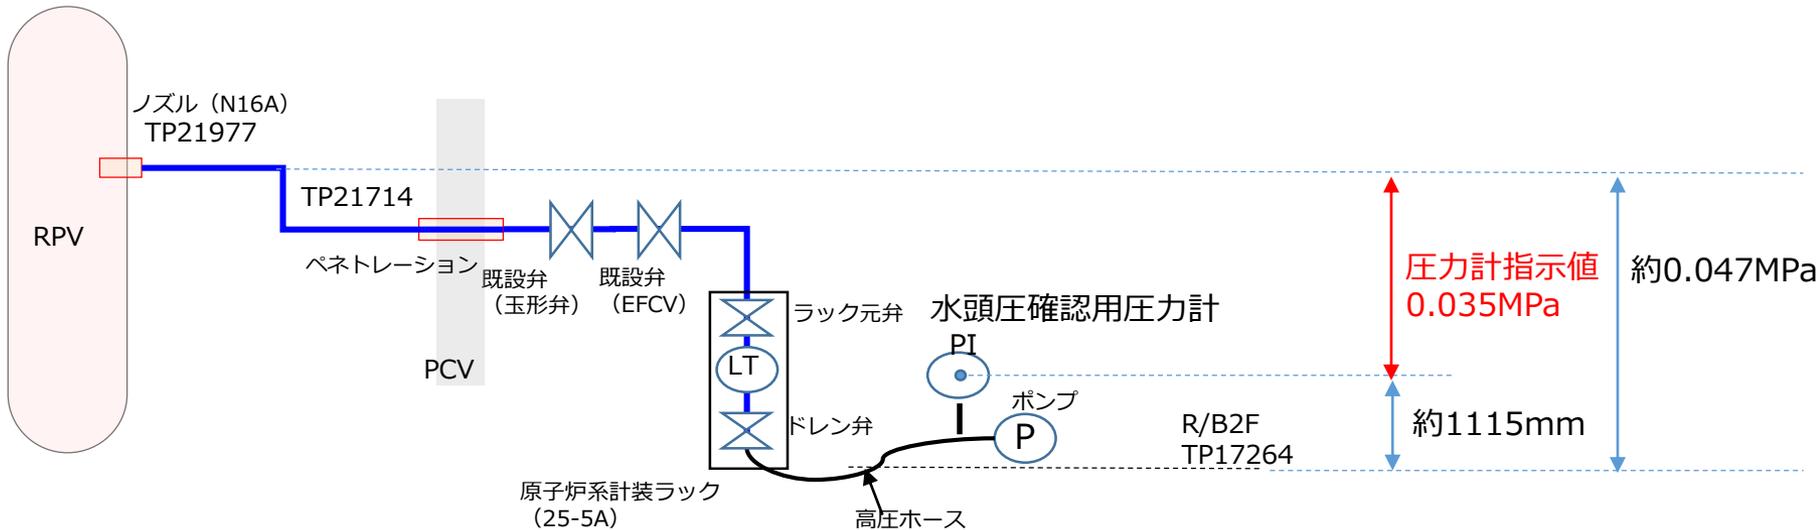
水頭圧確認作業イメージ図 (X-28-C)

- ・ N16AノズルからR/B2階床面までの水頭圧は約0.047MPaと想定。
- ・ 水頭圧確認の結果、ノズルまでの水頭圧相当の圧力が確認されたことから、RPV内部調査に影響するような詰まりはないと想定。

配管名	流体	実施日	水頭圧確認開始時圧力	水頭圧確認終了時圧力	水頭圧確認時間
X-28-c	水	2023年9月4日	0.035MPa	0.035MPa	10分

RPV内部調査候補であるX-28-cラインの水頭圧確認（および配管洗浄）を実施した結果、調査に影響するような詰まりは確認されなかった。
