島根原子力発電所2号炉 高経年化技術評価  
(コンクリートおよび鉄骨構造物)

補足説明資料

中国電力株式会社

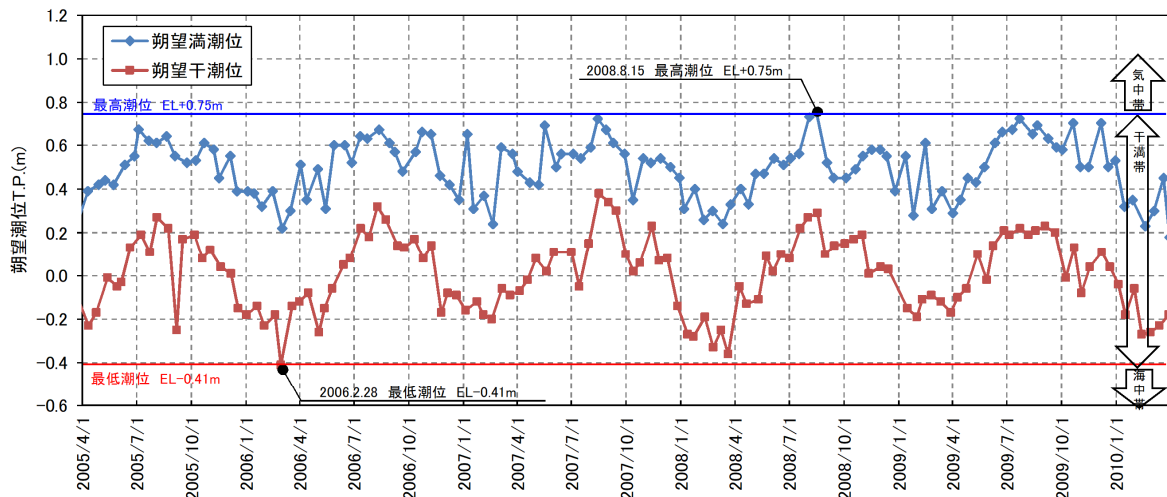
図-別紙9-1 2005年4月から2010年3月までの潮位変化

干満帯：最高潮位 EL+0.75m 未満，最低潮位 EL-0.41m 以上の位置

海中帯：最低潮位 EL-0.41m 未満の位置

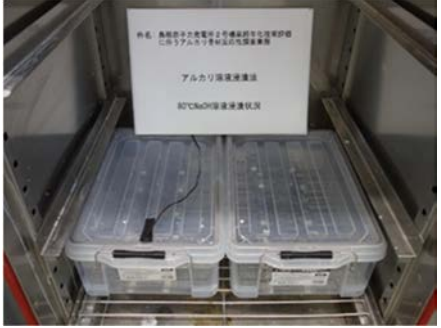
実体顕微鏡観察	偏光顕微鏡観察	促進膨張試験（アルカリ溶液浸漬法）
写真

概要	実施内容	<ul style="list-style-type: none"> <li>・コンクリート切断面（コアサンプル表面）を観察</li> </ul>	<ul style="list-style-type: none"> <li>・コアサンプルにより作成した薄片を観察</li> </ul>	<ul style="list-style-type: none"> <li>・コアサンプルを水酸化ナトリウム溶液に浸漬して膨張率を測定</li> </ul>
	特徴	<ul style="list-style-type: none"> <li>・概ね 2～30 倍で観察</li> <li>・コアの全体的な状況，反応リム・ゲルの有無・程度，ひび割れ状況等を観察</li> </ul>	<ul style="list-style-type: none"> <li>・概ね 25～200 倍で観察</li> <li>・岩石や鉱物の観察に汎用される</li> <li>・薄片に偏光を照射・透過させて鉱物の偏光特性等から，反応が生じている骨材の鉱物・岩種の同定，進行段階，ひび割れ状況等を観察</li> </ul>	<ul style="list-style-type: none"> <li>・80±2℃の 1±0.01mol/L の水酸化ナトリウム溶液を使用</li> <li>・膨張率の判定までに 3 週間必要</li> <li>・急速膨張性骨材・遅延膨張性骨材に適する</li> </ul>
	まとめ	<ul style="list-style-type: none"> <li>・ASR の発生有無・程度が確認できる</li> </ul>	<ul style="list-style-type: none"> <li>・ASR が生じているコンクリート（骨材）の反応の進行段階がより精緻に確認できる</li> </ul>	<ul style="list-style-type: none"> <li>・膨張率を測定することで，コンクリートの将来の潜在膨張性または残存膨張性が確認できる</li> </ul>

課題 <sup>1)</sup>		<ul style="list-style-type: none"> <li>・岩種の詳細は分からない</li> </ul>	<ul style="list-style-type: none"> <li>・薄片作成・観察に熟練を要する</li> </ul>	<ul style="list-style-type: none"> <li>・水酸化ナトリウム濃度が高いため，シリカはアルカリ溶液に溶解し，チャートを有害判定できない</li> </ul>
