タイトル	事象別の補足説明について
説 明	<p>事象別の補足説明について、次ページ以降に示す。</p> <p>別紙8-1 高サイクル疲労割れに係る説明 別紙8-2 フレッティング疲労割れに係る説明 別紙8-3 腐食（流れ加速型腐食）に係る説明 別紙8-4 劣化（中性子照射による韌性低下）に係る説明 別紙8-5 応力腐食割れに係る説明 別紙8-6 摩耗に係る説明 別紙8-7 スケール付着に係る説明 別紙8-8 マルテンサイト系ステンレス鋼の熱時効に係る説明</p>

タイトル	高サイクル疲労割れに係る説明
説 明	<p>以下について、次ページ以降に示す。</p> <p>別紙 8-1-1 ターボポンプ主軸の高サイクル疲労割れ 別紙 8-1-2 炉内構造物炉心槽等の高サイクル疲労割れ</p>

ポンプ主軸のフレッティング疲労データについて
(ステンレス鋼)

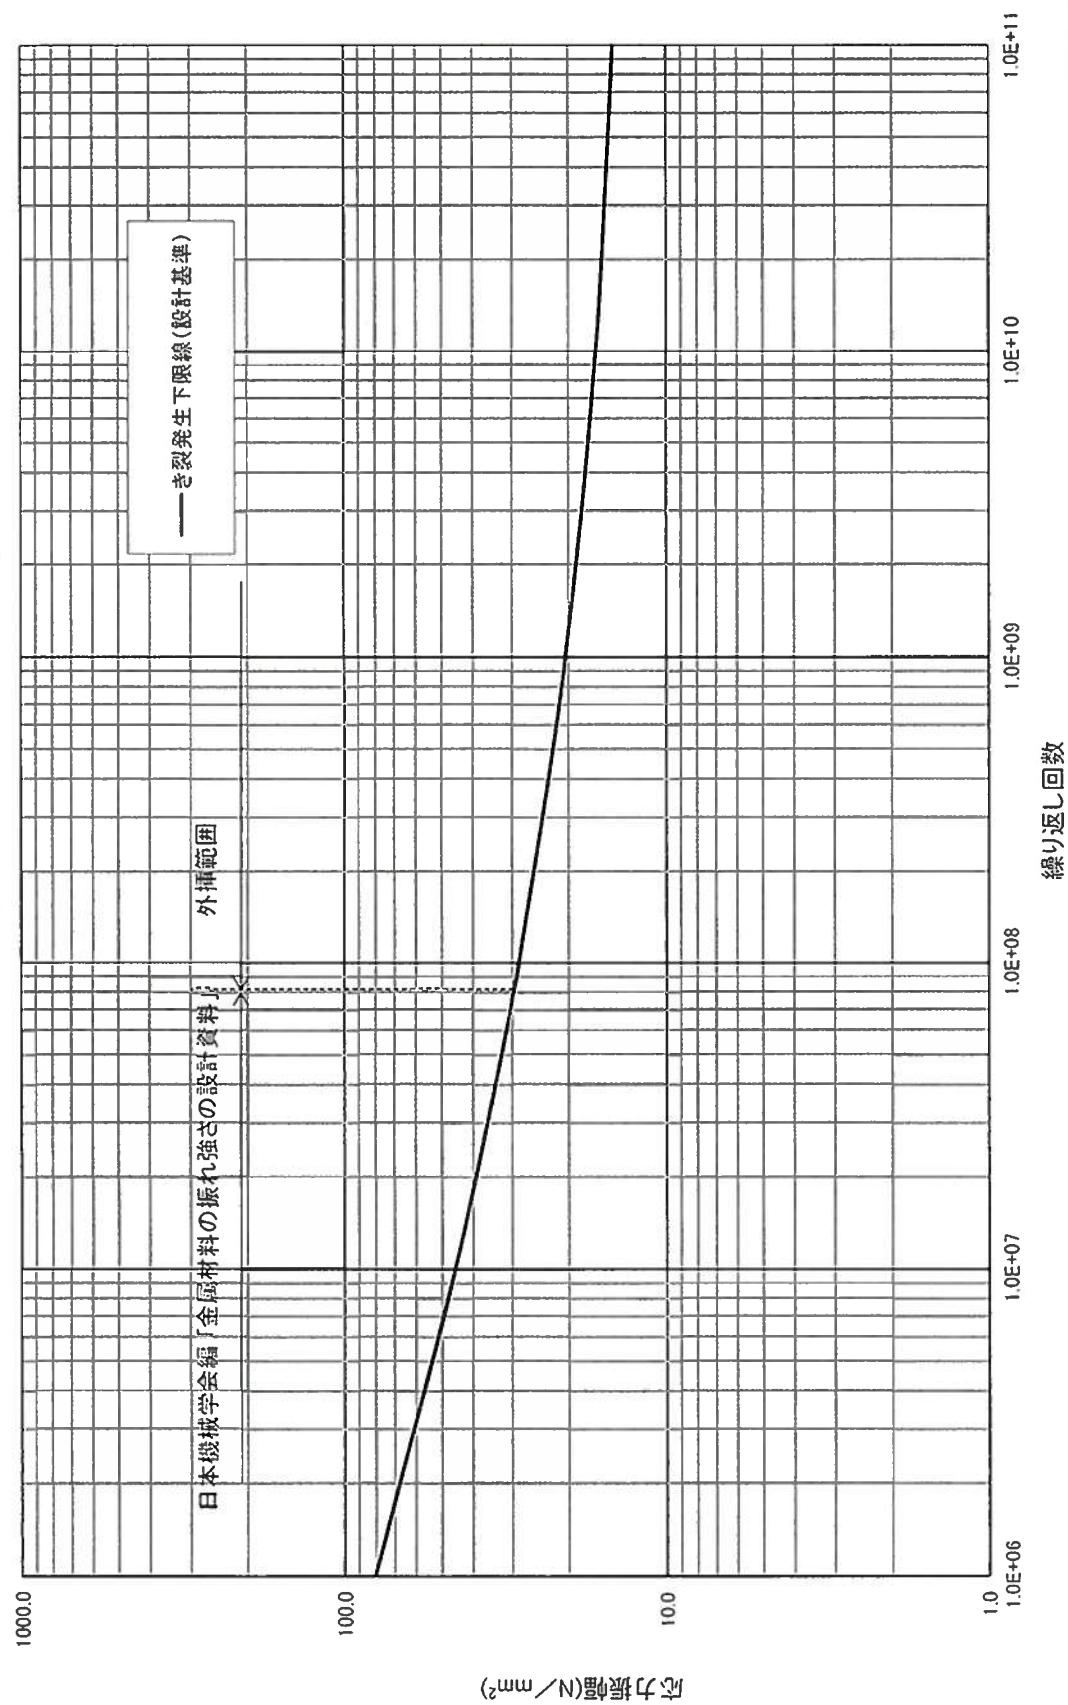
焼嵌め軸のフレッティング疲労曲線

<p>曲げ応力振幅は、主軸や羽根車などの自重およびラジアル荷重に保守性を考慮した設計値を用いて、一般的な梁の式から算出している。</p> <p>焼嵌め軸のフレッティング疲労曲線を添付 1 に示す。本疲労曲線は、炭素鋼データの「金属材料疲労強度の設計資料（日本機械学会）」より定めた評価曲線を用いている。本文献データは炭素鋼によるものであるが、当該文献に疲労強度は引張強さや材質に依存しないとされていることから、文献データの内、最も厳しい下限線を10¹¹回まで外挿し設定したものを用いてステンレス鋼製ポンプ主軸の評価に適用しているものである。</p> <p>また、ステンレス鋼データ「ポンプ主軸のフレッティング疲労データ（ステンレス鋼）（三菱重工業株式会社）」（以下、ステンレス鋼データ）において、ステンレス鋼製の供試体を用いてフレッティング疲労試験を行った結果、炭素鋼データより定めた評価曲線と比較して下回るデータは得られていない（添付 2）。</p> <p>いずれのポンプも発生する曲げ応力が疲労限（14.7 N/mm²）以下であることから、主軸のフレッティング疲労割れが問題となる可能性は小さいと考える。</p> <p style="text-align: right;">以上</p>			ポンプ	疲労限 [N/mm ²]	発生する 曲げ応力振幅 [N/mm ²]	充てんポンプ		11.6	余熱除去ポンプ	14.7	11.5	電動補助給水ポンプ		8.4
ポンプ	疲労限 [N/mm ²]	発生する 曲げ応力振幅 [N/mm ²]													
充てんポンプ		11.6													
余熱除去ポンプ	14.7	11.5													
電動補助給水ポンプ		8.4

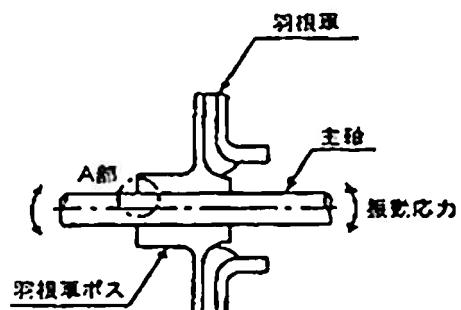
図 1

羽根車を有する主軸は図 1 のように、振動応力による曲げの繰返し応力を受ける。

焼きばめた羽根車を有する主軸は、図 1 の A 部において、図 3 に示すように面圧が加わった状態で、軸表面の伸び縮みによる相対すべりが生じる。

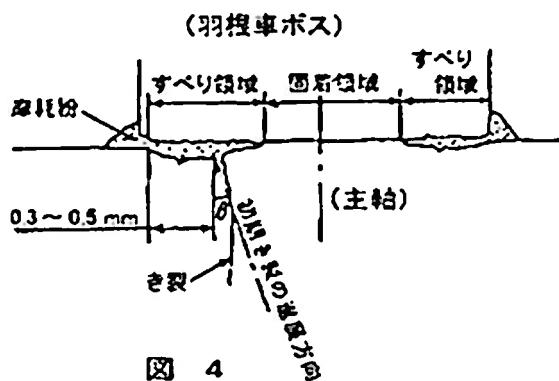
図 4

1 回転毎に羽根車（羽根車ボス）と主軸間に相対すべりが生じ、繰返し回数が多く、かつ曲げ応力が大きい（すべり量が多い）場合は、図 4 のように羽根車（羽根車ボス）端面近傍の主軸側にフレッティング疲労割れが発生する。

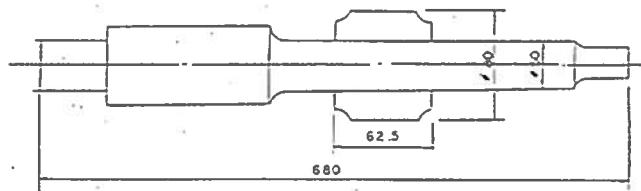
図 5 供試体の外形例

材質： 軸：SUS304、インペラボス：SCS13

軸：SUS403、インペラボス：SCS1N

寸法： 軸径：50mm

インペラボス長さ：62.5mm

形状： ポンプ主軸模擬品（図 5）

焼ばめ面圧：21.5N/mm²(2.2kgf/mm²)、49N/mm²(5kgf/mm²)

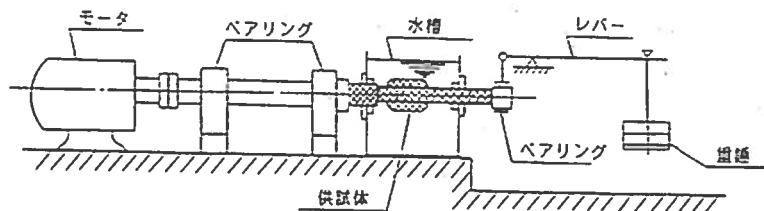
図 6 試験装置(概念図)

片持ちはり式回転曲げ疲労試験装置 2 台

回転数（周期） 3600 min⁻¹ (固定)

最大曲げモーメント 2940N·m(300kgf·m)

モータに供試体を直結し、垂錐で曲げ荷重をかけながら 3600 min^{-1} で回転させる。

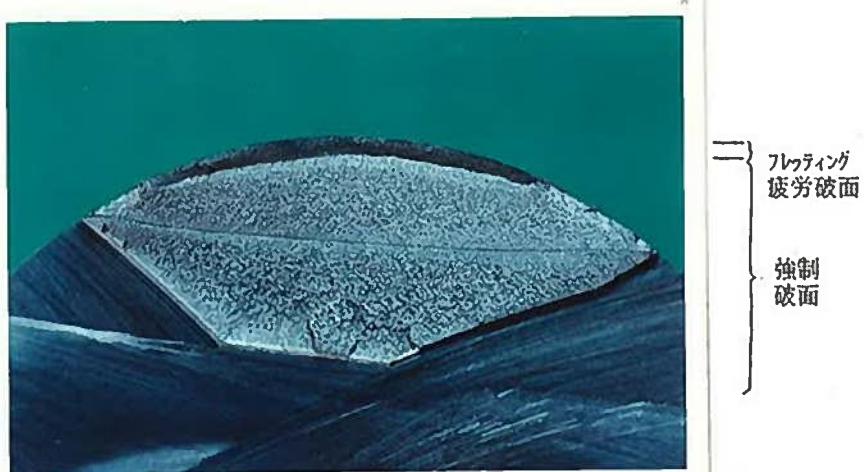
図7 フレッティング破面例

軸に生じたき裂のうち、代表的な破面を図7に示す。図8にき裂の断面ミクロによる観察例を示す。き裂は粒界貫通型で軸表面に対して直角ではない角度をもって生じており、典型的なフレッティング疲労き裂の様相を呈している。ただし、き裂が深く進展するに従って、軸表面に垂直な方向に進展していく傾向が見られる。これは、軸表面では曲げ応力よりもせん断応力が支配的であるため、斜めに進展し、き裂が深く進展するに従い、せん断力が小さくなり、反対に曲げ応力が支配的になって、き裂の進展方向が曲げ応力で進展する軸と直角な方向に遷移してくるためである。

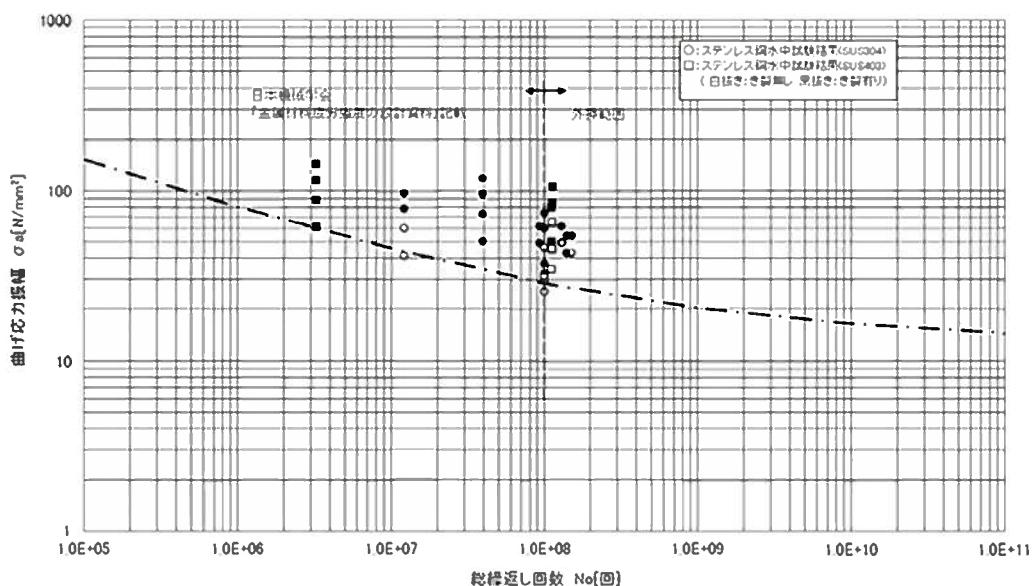
図9 繰返し回数と曲げ応力振幅の関係

ステンレス鋼によるフレッティング水中試験の結果を繰返し回数No.と曲げ応力振幅 σ_a の関係を図9に示す。一点鎖線は文献データ⁽¹⁾より定めた評価曲線を示す。試験結果からこの評価曲線を下回るデータは得られず、評価曲線が妥当であることが確認できた。

ステンレス鋼によるフレッティング水中試験の結果は文献のデータにより定めた評価曲線を下回るデータは得られず、評価曲線が妥当であることが確認できた。

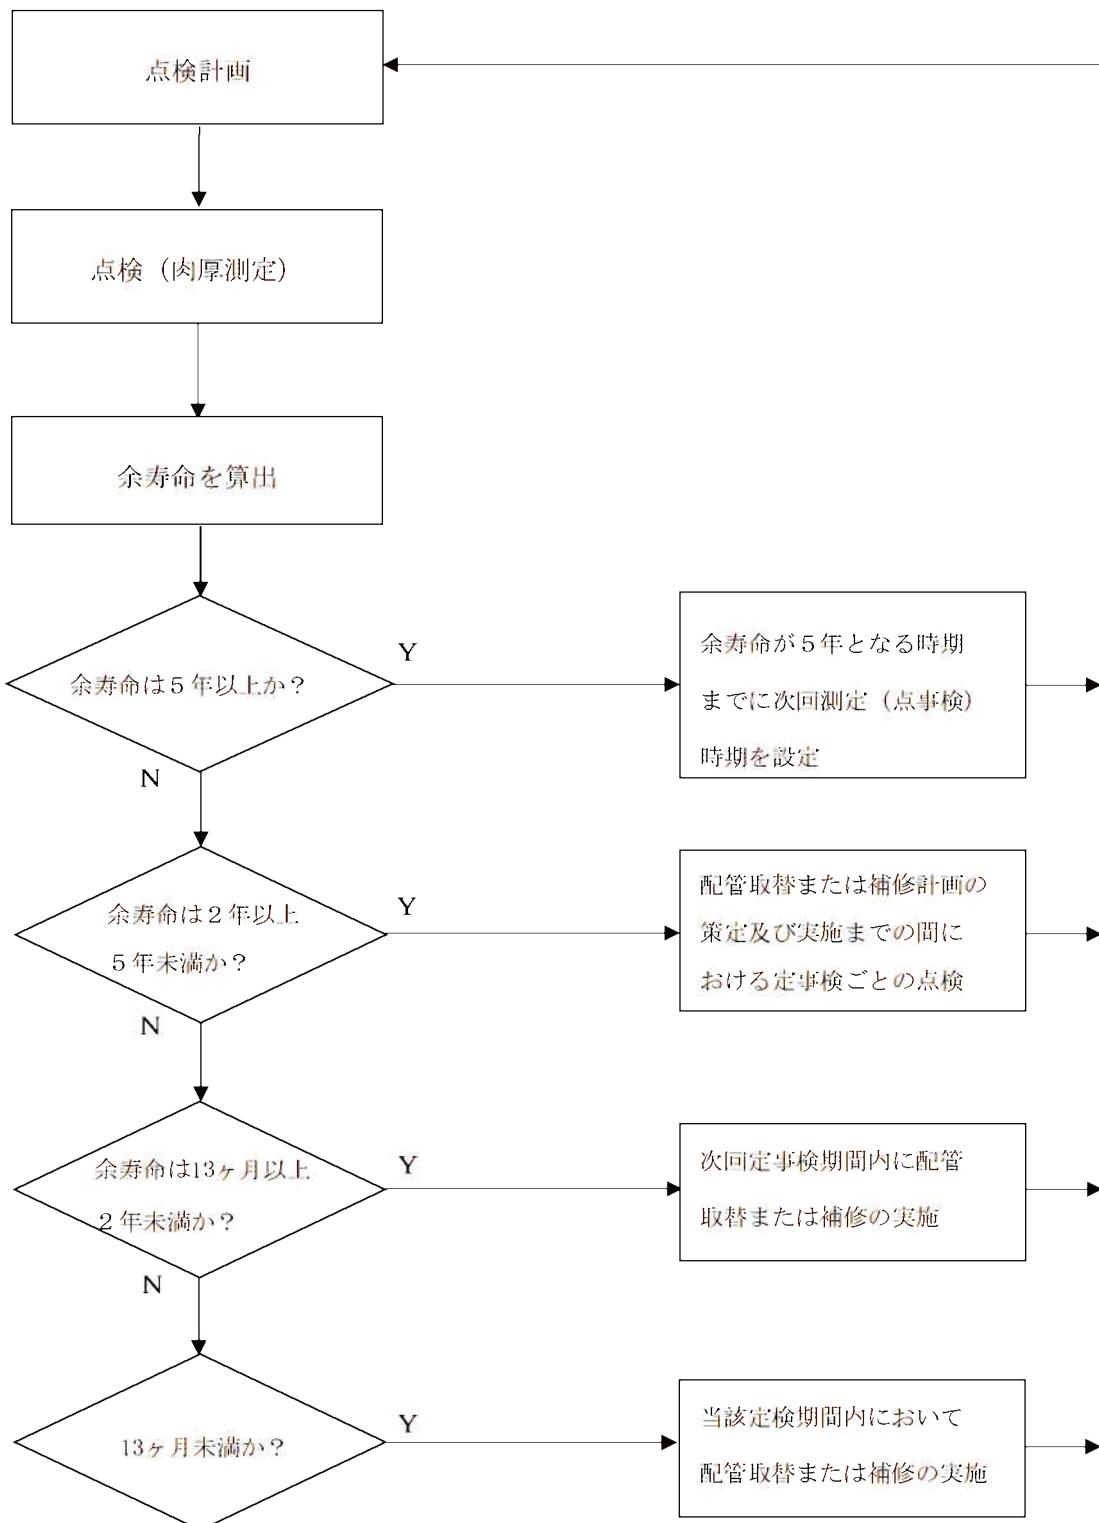
「2次系配管肉厚管理指針」における肉厚管理方法の概要

タイトル	2次系配管の流れ加速型腐食に対する肉厚管理について
概要	当社の2次系配管肉厚管理の内容を示す。
説明	<p>社内指針「2次系配管肉厚管理指針」を定め、本指針に従い2次系配管の肉厚管理を行っている。具体的には、超音波厚さ測定による結果に基づく余寿命評価から「次回測定（定期検査）時期」または「取替時期」を設定している。</p> <p>添付-1に肉厚管理方法の概要を示す。</p>

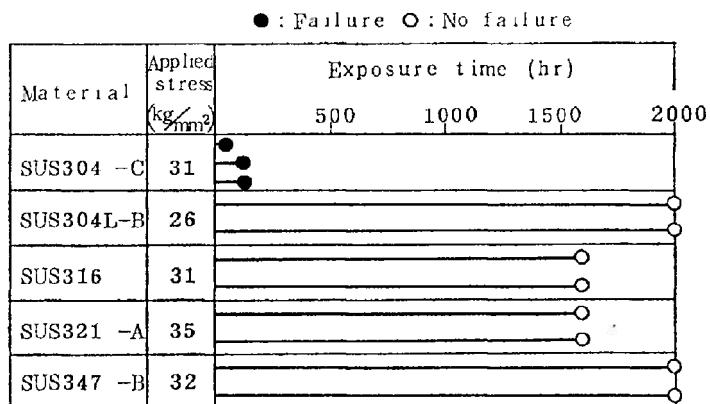
図1 ステンレス鋼の応力腐食割れ感受性

(説明) 複数鋼種の鋭敏化処理 (620°C×24h) 試験片について、250°Cの酸素飽和純水中で単軸引張試験を実施したもの。SUS304 (0.06%C材) は破断したが、SUS316 (0.07%C材) を含む他の鋼種は破断せず、SUS316の耐応力腐食割れ性が優れていることが分かる。

タイトル	ステンレス鋼配管、計装配管の酸素型応力腐食割れ
概要	高温かつ溶存酸素濃度が高くなる可能性のある範囲のステンレス鋼配管(計装用取出配管含む)において、耐応力腐食割れ性に優れたSUS316系材料を採用することにより、応力腐食割れが発生する可能性が小さくなる根拠を以下に示す。
説明	<p>SUS304系材料(18Cr-8Ni)とSUS316系材料(18Cr-12Ni-2.5Mo)を比較した場合、図1に示すとおりSUS316系材料の方が耐応力腐食割れ性に優れていることが知られている。SUS316はMoを添加することにより耐食性を向上させた材料であり、図2のとおり強銳敏化ステンレス鋼(18Cr-12Ni)でもMoを添加することで高温水中における耐SCC性が向上することが報告されている。そのため、応力腐食割れが発生する可能性は小さいと考えている。</p> <p>玄海3号炉においては、高温かつ溶存酸素濃度が高くなる可能性のある範囲については、炭素含有量を0.05%以下に制限したSUS316系材料を使用している。</p> <p>溶接熱影響部は入熱により銳敏化する可能性があり、その銳敏化は材料の炭素量が多いほど生じやすく、応力腐食割れ感受性を増加させることが知られている。しかし、図3のとおり、炭素含有量を0.05%以下に制限することで、銳敏化度は$2\text{C}/\text{cm}^2\cdot\text{GBA}$を下回ることが確認されており、図4に示すとおり、PWR水質の酸素飽和環境下において、$2\text{C}/\text{cm}^2\cdot\text{GBA}$以下ではSUS316系材料の応力腐食割れ発生の感受性は無いことが確認されている。</p>

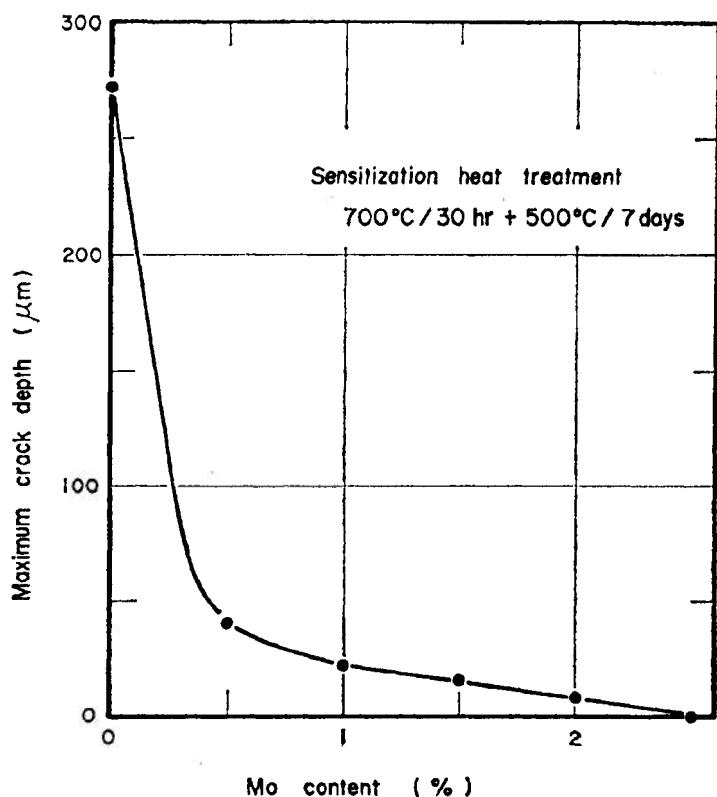
図2 強銳敏化 18Cr-12Ni ステンレス鋼の SCC 感受性に及ぼすモリブデン添加の影響

(CBB 試験 : 250°C、20 ppm DO, 310 h)

(説明) SUS316は、SUS304相当のステンレス鋼にMoを添加することにより、耐食性を向上させた材料である。図は高温水中における応力腐食割れ特性に及ぼすMoの影響を評価したもので、CBB試験の結果では2.5%程度のMo添加により最大亀裂深さが大きく抑制されている。

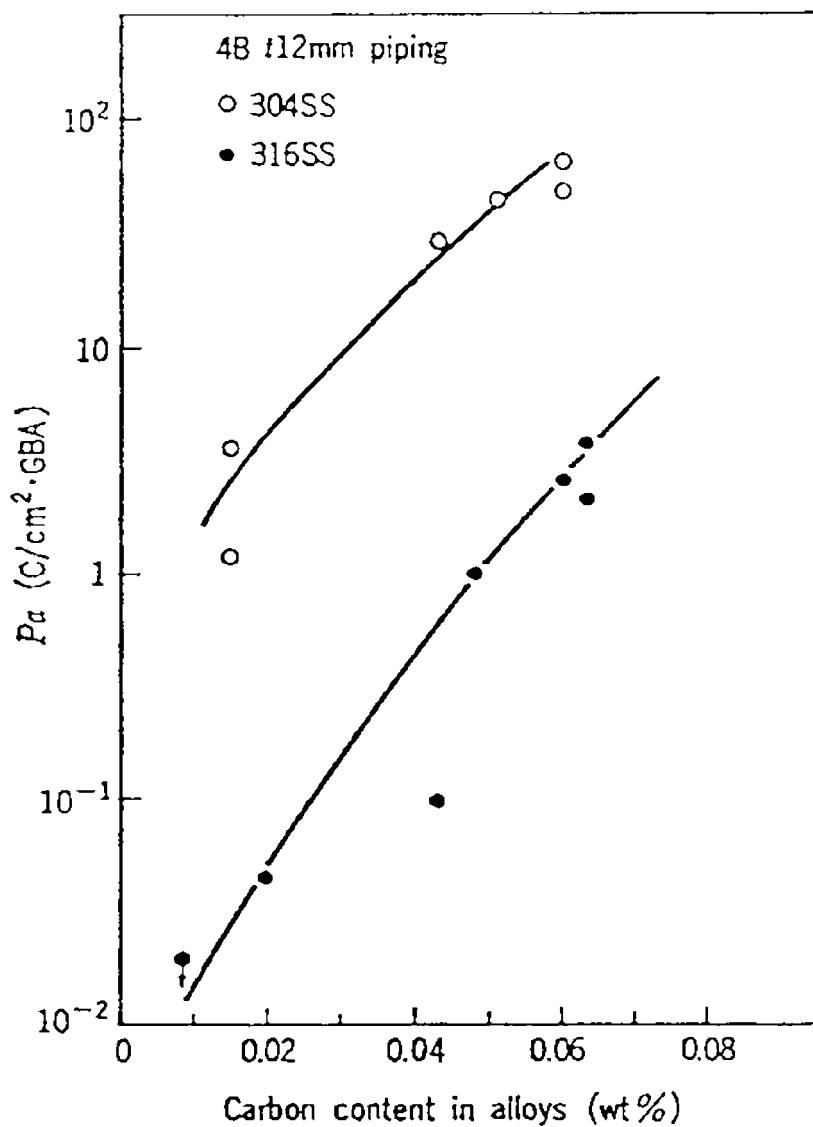
図3 材料および母材の炭素量の影響

(説明) 炭素量の異なるSUS304およびSUS316配管を供試材として、同一溶接条件にて溶接継手を製作し管内面の銳敏化度を測定したものである。SUS304、SUS316それぞれ炭素量が多いほど銳敏化度 (P_a) が大きくなる結果が得られている。

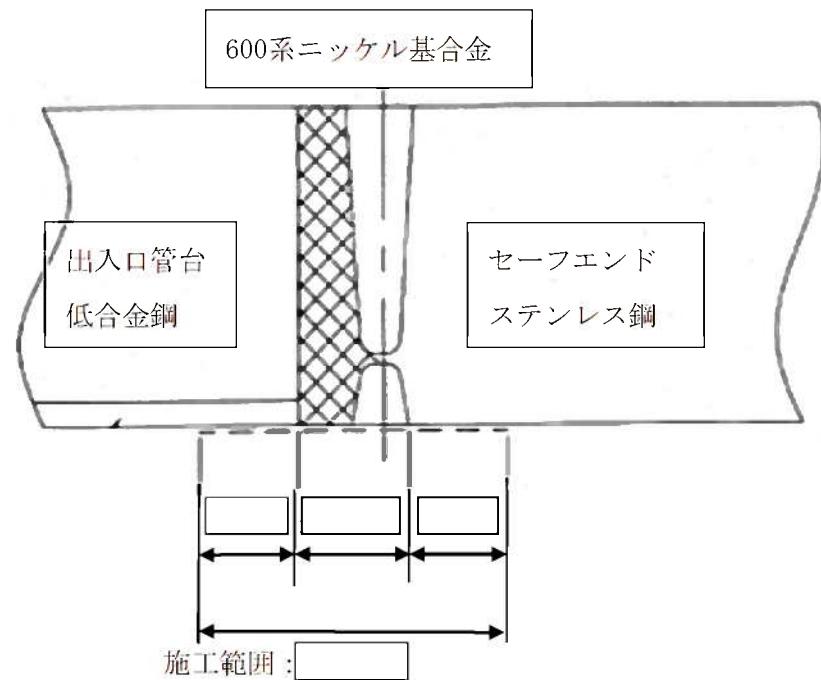
図1 蒸気発生器冷却材出入口管台の超音波ショットピーニングの施工範囲

タイトル	蒸気発生器及び原子炉容器の冷却材出入口管台の600系ニッケル基合金使用部位の応力腐食割れ対策について								
概要	蒸気発生器及び原子炉容器の冷却材出入口管台の600系ニッケル基合金使用部位の応力腐食割れ対策を以下に示す。								
説明	<p>1. 600系ニッケル基合金使用部位の応力腐食割れ対策 蒸気発生器の冷却材出入口管台については、第11回定期検査時（2008年度）に超音波ショットビーニング（以下、U S Pという）を施工している。施工範囲を図1に示す。 なお、原子炉容器の冷却材出入口管台溶接部の接液部については、予防保全対策として690系ニッケル基合金クラッド施工を行っている。690系ニッケル基合金は、添付1に示す電力共同研究による690系ニッケル基合金の温度加速定荷重応力腐食割れ試験の結果から、応力腐食割れが発生する可能性は小さいと考えられる。</p> <p>2. U S Pの効果 U S Pの効果について、公開されている資料を添付2に示す。U S P施工後は表面に圧縮応力が得られることが確認されている。 持続性については、三菱重工業株式会社「ビーニングによる応力腐食割れ防止効果に関する研究」（出典：日本保全学会 第7回学術講演会要旨集）において、下記の通り各種条件で圧縮残留応力が保持されていることを確認していることから、U S Pの持続性に問題はないと判断している。（添付3参照）</p> <p>3. 至近の検査実績 蒸気発生器の冷却材出入口管台については、第11回定期検査時（2008年度）に渦流探傷検査を、第14回定期検査時（2020年度）に超音波探傷検査及び浸透探傷検査を実施し、機器の健全性を確認している。 各検査の探傷面を以下表に示す。</p> <table border="1"> <thead> <tr> <th></th> <th>浸透探傷検査</th> <th>超音波探傷検査</th> <th>渦流探傷検査</th> </tr> </thead> <tbody> <tr> <td>蒸気発生器冷却材出入口管台</td> <td>外面</td> <td>外面</td> <td>内面</td> </tr> </tbody> </table>		浸透探傷検査	超音波探傷検査	渦流探傷検査	蒸気発生器冷却材出入口管台	外面	外面	内面
	浸透探傷検査	超音波探傷検査	渦流探傷検査						
蒸気発生器冷却材出入口管台	外面	外面	内面

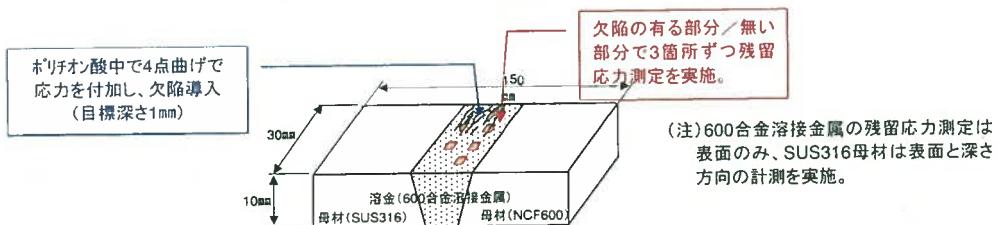
図1 試験片の形状 (600合金溶接金属の試験片の例)

図はSUS316/NCF600の平板継手試験片の600溶接金属部に潜在欠陥を導入した例を示す。

本確認では同寸のSUS316母材の平板試験片のSUS316母材部に潜在欠陥を導入した試験片も対象とした。

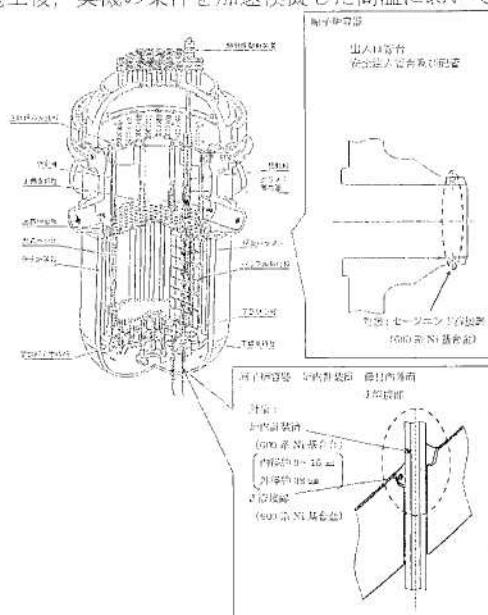
Fig.1 PWR プラント原子炉容器における WJP 施工箇所

加圧水型原子力プラント（PWR）の一次系環境下で600系Ni基合金が使用されている部位では、応力腐食割れ（PWSCC : Primary Water Stress Corrosion Cracking）の懸念があり、蒸気発生器（SG : Steam Generator）出入口管台や原子炉容器出入口管台等に対する予防保全策として超音波ショットピーニング（USP : Ultrasonic Shot Peening）、ウォータージェットピーニング（WJP : Water Jet Peening）をはじめとした残留応力低減（改善）技術を適用中である[1][2]。Fig.1に原子炉容器におけるWJP適用箇所を、Fig.2に蒸気発生器におけるUSP適用箇所をそれぞれ示す。

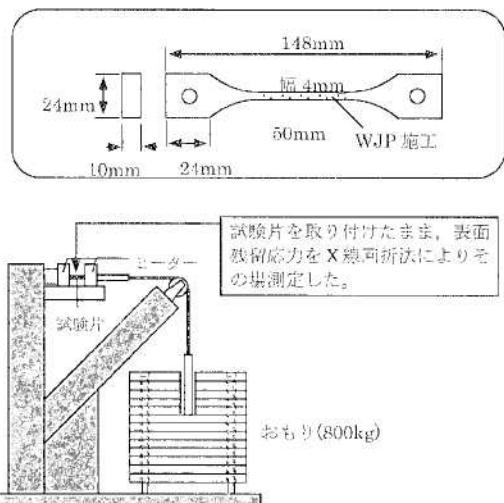
Fig.3 表面残留応力測定装置及び試験片の模式図

高温(360°C)において応力無負荷または一定応力負荷の下で表面残留応力変化を測定するために、Fig.3に示す装置を作成した。試験片は600系Ni基合金溶接金属(132合金)でFig.3の通り製作し、試験片中央部にPWRプラント炉内計装筒J溶接部への施工と同条件でWJP施工を行った。なお、本試験片は施工部の幅が4mmと小さく、WJP施工した表面の塑性変形の拘束が実機施工部よりも小さいことから、WJPによる残留応力低減効果は小さい。

WJP施工後、試験片を試験装置に組み込み、無負荷または200MPaの一定応力負荷条件とした。負荷応力200MPaは、原子炉容器の耐圧試験圧力(内圧21.45MPa)のみを負荷したケースでの応力解析を行い、炉内計装筒管台内面の周方向にWJP施工後に作用する最大応力が起動停止に伴う130MPa程度であったことを参考とし、負荷する応力をこれより大きく材料の耐力以下の200MPaと決定した。試験片を360°Cまで昇温し、表面の残留応力を最大1000時間まで測定した。測定はX線回折法で行い、360°Cにおいて応力を負荷したまま実施した。なお、X線回折法による残留応力測定においては、材料物性値の温度による変化を考慮した。

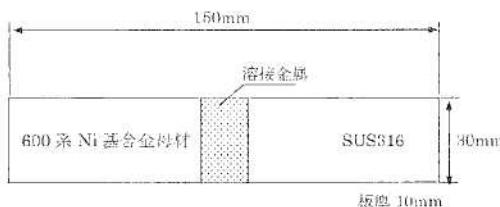
Fig.4 高温保持及び変動応力の影響調査に用いる試験片の形状

600系Ni基合金母材とSUS316を600系Ni基合金溶接金属(132合金)でSMAW溶接した継手板からFig.4に示す平板継手試験片を採取した。この試験片のNi基合金溶接金属部分にWJPまたはUSPを施工した。施工条件は実機プラントにおいて実際に使用されている条件と同一とした。

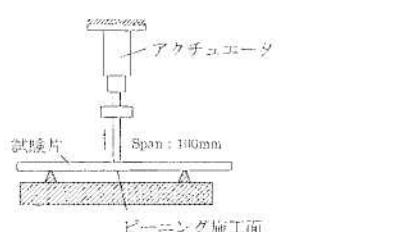
Fig.5 試験片への繰り返し応力負荷を示す模式図

試験片の三点曲げにより、ピーニング施工面に繰返し変動応力(引張応力)を発生させた(Fig.5参照)。付与する引張応力は、実機の発生応力の最大値相当

の130MPaとした。

試験温度は420°Cとした。これは実際のプラント温度を320°Cで代表し、100°Cの温度加速を行うこととして決定した。なお、供試材の耐力は試験温度420°Cとプラント温度(320°C)とで顕著な相違はない、耐力に対する負荷応力の比はいずれの温度においてもほぼ同一と考えられる。

変動応力負荷のサイクルは、1230秒間の130MPa負荷を1サイクルとし、応力負荷と除荷は瞬時とした。これは年間のプラントの起動停止回数を最大5回と仮定し、起動から停止までの平均時間 1.8×10^3 時間(320°C)に相当する時間を、Larson-Millerパラメータ(定数20)により加速試験温度420°Cでの経過時間に換算すると平均1230秒となることに基づいた。また、負荷回数は、60年の寿命を考慮し、最大300回とした。

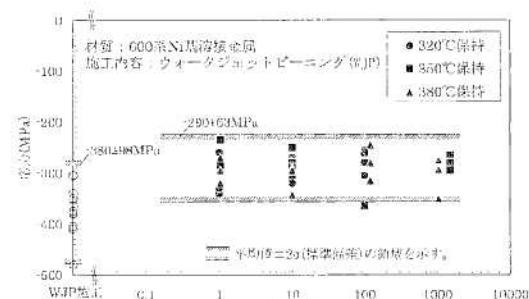
Fig.6 320, 350及び380°Cにおける600系Ni基合金溶接金属の残留応力測定結果(測定温度は室温)

Fig.6にWJP施工した600系Ni基合金溶接金属を320°C, 350°C及び380°Cで保持した後の残留応力測定結果を示す。いずれも熱処理初期に応力緩和が確認されたが、その後、残留応力に顕著な変化が

なく、ほぼ一定であることが分かった。初期の応力緩和は加熱による応力再配分や遷移クリープによる弾性歪の減少が原因と考えられる。

これら3水準の試験温度における残留応力の緩和挙動はいずれも類似しており、320~380°Cの範囲では緩和量に有意な差がない。この温度範囲におけるクリープ速度が極めて小さく、X線残留応力で定量可能な残留応力緩和が生じないものと考えられる。

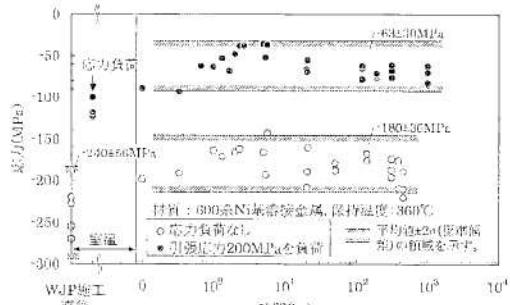
Fig.7 WJP施工した600系Ni基合金母材の残留応力測定結果(測定温度は360℃)

応力無負荷の場合と200MPaの引張応力を負荷し続けた場合の表面残留応力の緩和挙動をFig.7に示す。

応力無負荷の場合、温度を室温から360°Cへ昇温した際に若干の応力緩和が認められた。これは3.1と同様に加熱による応力再配分、遷移クリープによる弾性歪の減少によって生じたと推定される。しかし、温度が360°Cに到達した後は、時間の経過に対して圧縮残留応力の緩和はほぼ認められず一定の残留応力を保持していると考えられた。

引張応力を負荷し続けた場合では、負荷直後に圧縮残留応力は大きく減少した。この減少量は負荷応力200MPaとほぼ等しいと考えられる。その後、昇温や360°Cでの保持中の応力緩和挙動は応力無負荷場合とほぼ同様であり、明確な緩和がなくほぼ負荷応力分だけ圧縮応力が減少している結果であった。

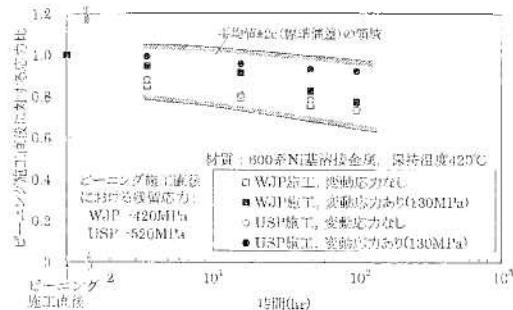
Fig.8 WJPまたはUSP施工後に420°Cで変動応力負荷した場合の残留応力測定結果(測定温度は室温)

Fig.8に残留応力測定結果を時間に対して示す。なお、WJP施工とUSP施工のケースでは初期の残留応力が異なっているため、同一グラフ上での比較のために初期値に対する比として示した。

変動応力負荷のない場合、ある場合共に圧縮残留応力の大きさは時間の経過に伴い減少する傾向を示し、両者に顕著な相違は認められなかつた。

420°Cにおいては、320~380°Cの場合とは異なり、時間に対して比較的明瞭に緩和が継続する傾向を示している。WJP施工したステンレス鋼でも同様に400°C以上ではそれ以下の温度と比べ残留応力速度が明瞭に増す傾向が報告されている[5]。別途実施した本材料のクリープ試験結果では、100°Cの温度加速によってクリープ歪速度は2桁程度増大する結果であり、これに対応した緩和速度の増大が生じたものと考えられる。一方、応力の影響については、本検討で繰り返し負荷した引張応力130MPaは材料の弾性範囲内であるため、残留応力緩和への影響は小さいと推定される。

このような温度加速条件下においても、実機の運転期間中に想定される最大300回の変動応力負荷による残留応力の緩和量は小さく、圧縮残留応力が保持されることが確認できた。
