積水メディカル株式会社における放射性同位元素の管理区域外への漏えいについて

2023年 11月 22日
積水メディカル株式会社
創薬支援センター

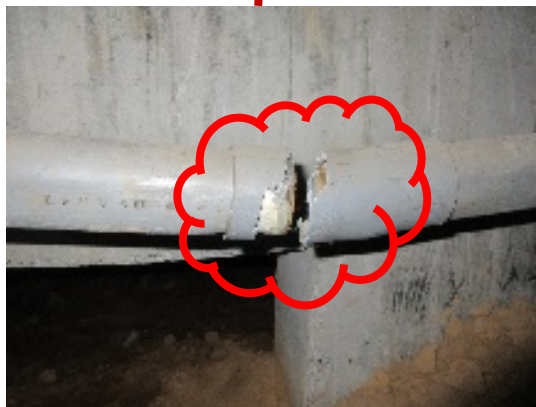
破断箇所 A

配管および継手は塩ビ製であり、破断は継手接続部で発生していた（添付2参照）。また、当配管は下流部で切り離されており（以下、切り離し箇所と記載）、閉止措置はされていなかった。事象発覚後に確認したところ、当配管は1973年に設置され、1975年に廃止された旧RI排水管であることが判明した。

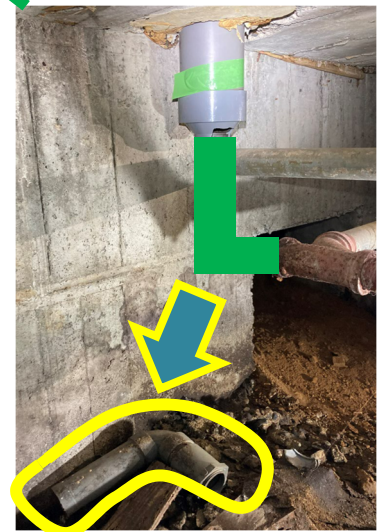
脱落箇所 B

床上から伸びる配管が塩ビ製の L 字型管（エルボ管）に繋がり、更に水平方向の配管に接続される形の配管であったが、床上配管とエルボ管の接続部のレデュース（参考資料 1 参照）が抉れるように破損しており、また、エルボ管と水平管の接続部ではエルボ管バルブソケット（参考資料 1 参照）が破断していた。エルボ管の上下の接続部がどちらも破損した事により脱落に至ったと考えられた（添付 4 参照）。

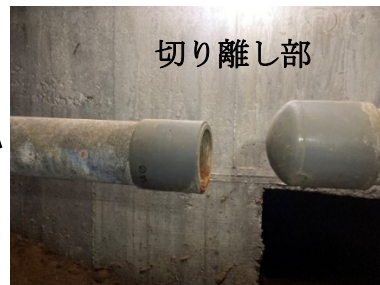
【破断箇所 A : 残置配管】

配管 : 塩ビ管 内径 50φ (テーロン製)
➡ 直管を吊り金具で固定

破断部位 : ソケット継手接続部

使用期間 : 施工 1973 年から 75 年の 3 年間

切り離し部直下土壌から
放射能は検出されなかった

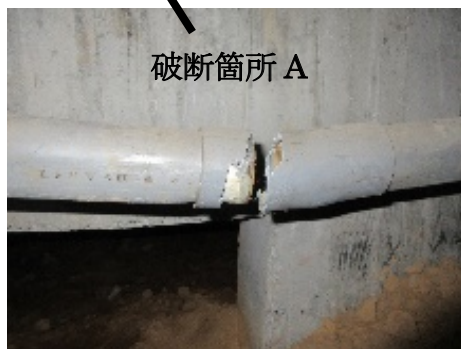
破断箇所 A 直下土壌から
放射能は検出されなかった

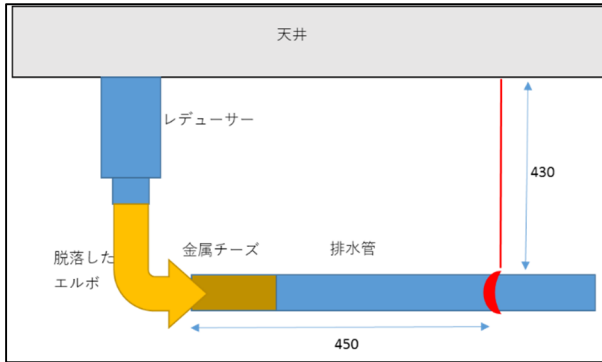
【脱落箇所B 立面図】

配管：111室床ドレンであるレデューサーから
エルボ、金属チーズを通して排水管に接続

破断部位：レデューサー下部（塩ビ製）

エルボ管バルブソケット部（塩ビ製）

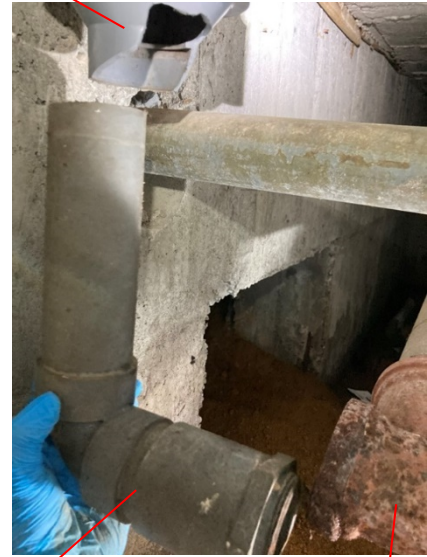
【脱落箇所B】

脱落したエルボ

金属チーズ

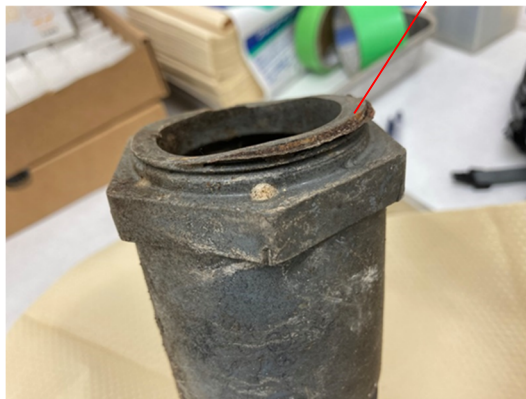
【エルボ管バルブソケット破損状況】

破断したバルブソケット

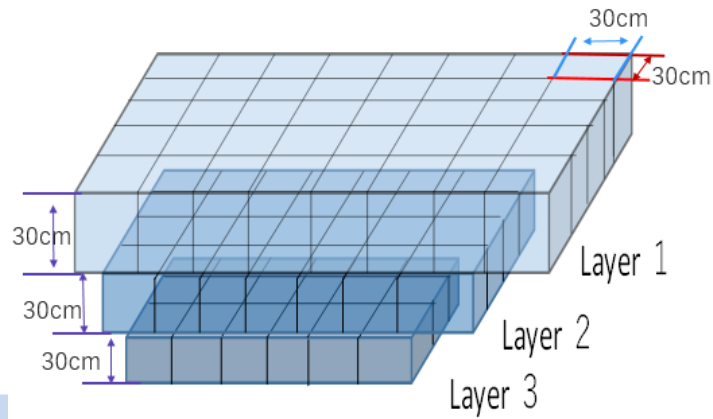
【深さ方向イメージ図】

- ① 111 室床下を縦横 30 cm メッシュで区切る
- ② 各メッシュ表面の中央から約 20 g の土壌サンプルを採取し、その一部（約 0.2 g）を燃焼法で測定する
- ③ 検出限界値以上の放射能が認められた箇所については、深さ 30 cm まで土壌を回収する（以後、サンプリングブロックと呼ぶ）
- ④ 基礎コンクリートが途切れたら、その下部土壌についても上記①②③と同様に実施する（第 1 層～第 4 層で途切れたことを確認した）
- ⑤ 上記②③④を土壌中放射能濃度が検出限界値未満^{※3}になるまで繰り返し実施する

現場の土層および土質は、2022 年 2 月に実施した地質調査より、地表から 0.55 m 程度は粘性土による埋土層、0.55 m 程度から 1.9 m 程度は黒ボク土による黒ボク層であることが判明している。放射能の広がりには深さ 1.5 m と確認されたため、漏えいした放射能は黒ボク層で停止していた。

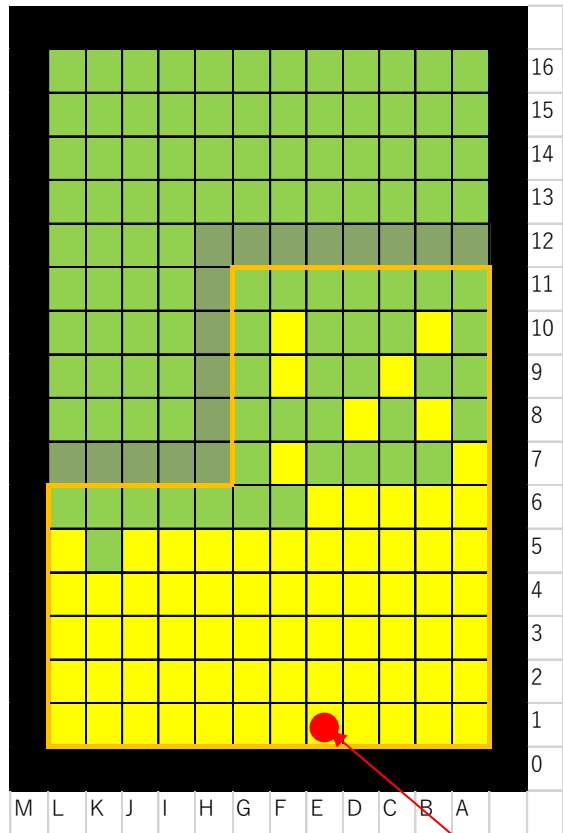
土壌中放射能濃度の測定結果は添付 6 に記載した。各サンプリングブロックの土壌中放射能濃度の最大値は ^3H で $2.9 \times 10^3 \text{ Bq/g}$ 、 ^{14}C で $2.1 \times 10^3 \text{ Bq/g}$ であり、放射能の広がり方は縦 3.3 m、横 3.6 m、深さ 1.5 m と確認された。 ^3H と ^{14}C の土壌中の広がり方は、ほぼ同等であった。

【第1層表面】 脱落箇所

基礎コンクリートが途切れて下部の土壌が出てきた

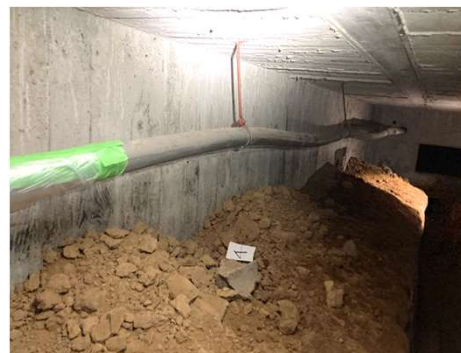
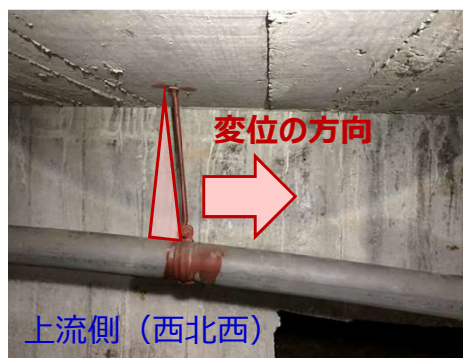
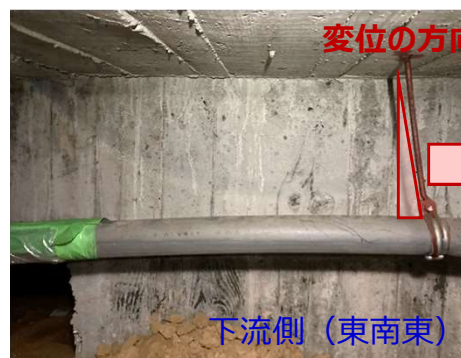
現場写真から、当該配管は、破断箇所であるソケットの上流側60cm、下流側90cmで、吊り下げ金具で固定されているが、この吊り下げ金具がいずれも、床壁面に沿って上流側配管から下流側配管の方向（西北西から東南東方向）へ変形しており、吊り下げ金具間で管のたわみが発生し、ソケット部が屈曲する形で下向きに大きな変形が発生したと推察された。

この吊り下げ金具の変形が発生した時期（施工時、割れ発生時、割れ発生後）が不明であるが、破断箇所の状況から、当該配管は床壁面に沿って西北西から東南東方向に、大きな変位が発生したことで、ソケット部が屈曲する形で下向きに大きな変形が生じ、これが割れに繋がったものと推察された。

破断箇所 A・脱落箇所 B 共に、前後にある吊り金具（添付 10、11 参照）が、両方とも同じ方向（西北西から東南東方向）へ変形していた。そのため、この方向に大きな変異が発生したと推測した。

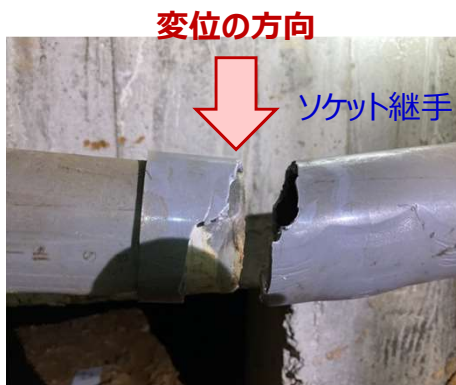
破断配管A 破断部

塩ビ管は、長尺延長する場合、塩ビ管端部に接着剤を塗布し、このようなソケット継手の両端より、管が突合せとなるまで差し込み、接着接合する。接着面は、管と継手の2層構造となり、通常はこのように屈曲するような変形は起こりえない。ただし、挿入不足で、突合せ部分にソケット単層となる部分が存在すると、自重を含め、負荷がかかった場合にはこの部分に応力が集中し、割れの起点となる可能性がある。

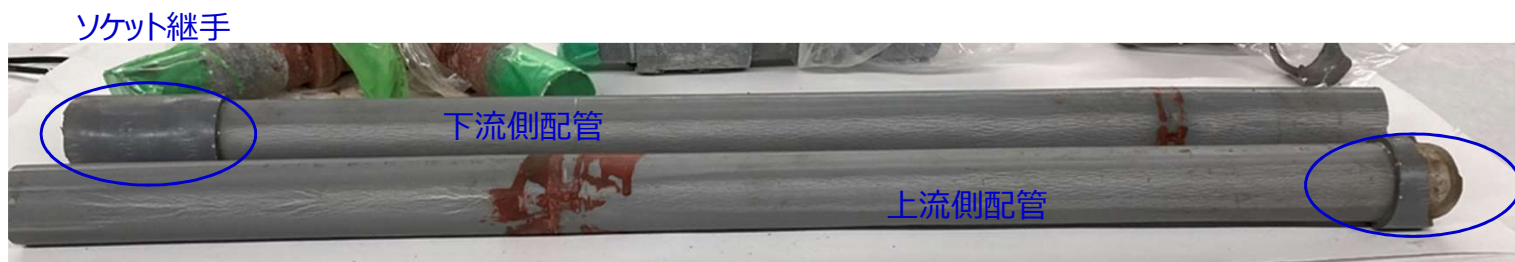
破断配管A 抜管サンプル状態

破断箇所においては、塩ビ管本体に割れや破損は確認できず、破断はソケット継手中央部のソケット単層部分、上流配管の端部（ソケット継手単層部との境界）での割れが原因であった。

なお、ソケット破断面は、凹凸の激しいギザギザした波面をしており、外部応力によって、ほぼ瞬間的に生じる脆性破壊の様相を呈していた。

以上のことから、ソケット部が屈曲する形で下向きに大きな変位が発生した段階で、上記ソケット単層部に応力が集中し、挿入長さが短い（接着面積が小さい）、上流側配管と継手の2層構造の境界で、脆性的に破壊したと推測された。

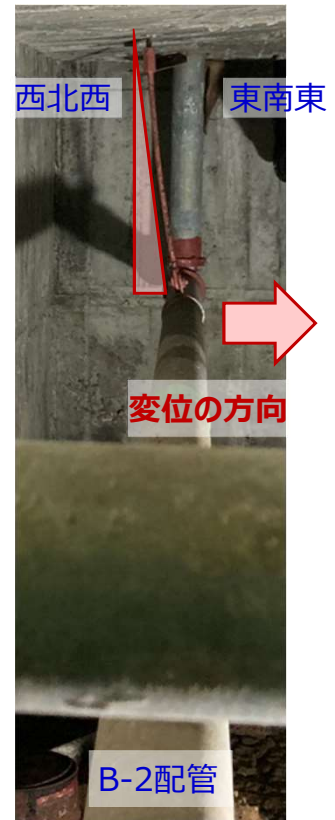
脱落配管B
上流側吊り金具部分

現場写真から、B-2配管の上流側の吊り下げ金具は、床壁面にはほぼ垂直（西北西から東南東方向）に変形しており、B-1配管においても同様に、この方向に大きな変位が加えられた可能性が示唆された。

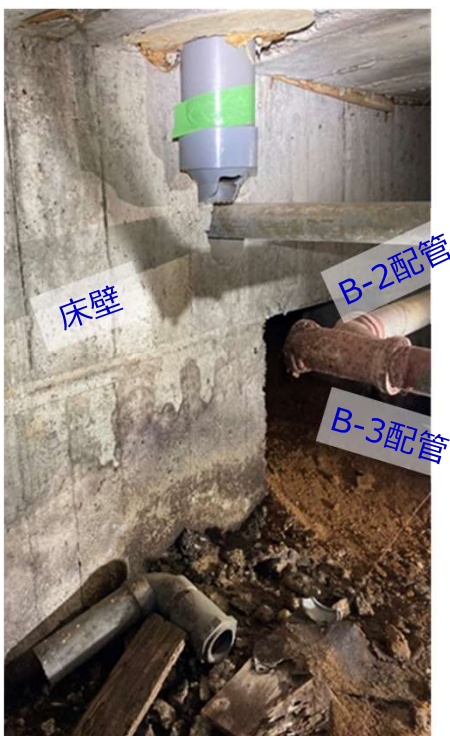
脱落配管B 脱落状況

レデューサー接続部分は接続されていたB-1配管には割れが確認できず、レデューサー縮径部が床壁面に対して垂直にえぐり取られる形で、また、バルブソケットは鋳鉄チーズ端面で同じく床壁面に対して垂直に破断し、脱落している。

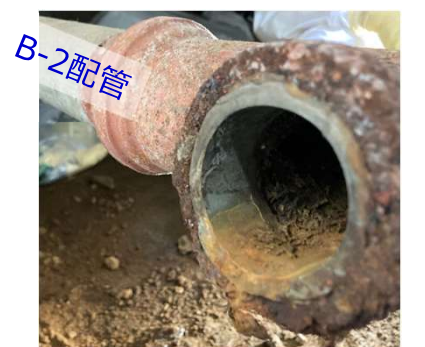
脱落配管B 鋳鉄チーズ破断部

铸铁チーズとの接続部であるバルブソケットにおいては、負荷を受けた場合、铸铁管とのソケットとの接合端面で、オスねじのねじ切り部に応力が集中することになるため、接合端面での割れとなったと考えられるが、異種管での接合であること、ねじ切り部は切り欠きの影響もあり、波面での破壊形態は特定できなかった。

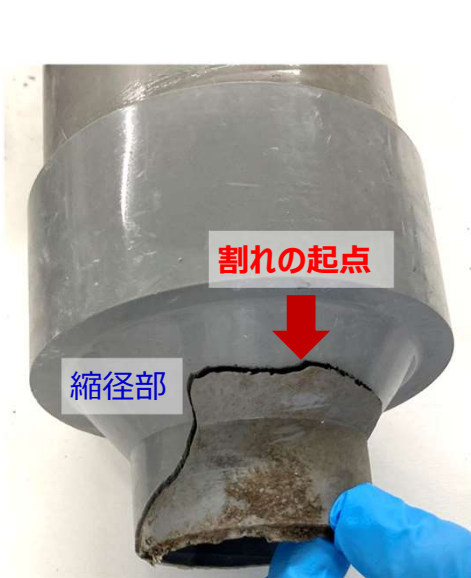
脱落配管B レデューサー破断面

レデューサーの破断面は、凹凸の激しいギザギザした波面をしており、外部応力によって、ほぼ瞬間的に生じる脆性破壊の様相を呈していた。レデューサーにおいては、縮径部はレデューサー単層となり、配管との二重構造となる他の部分に比べて変形に対する強度は弱くなること、縮径部の波面の中央付近から、脆性破壊の凹凸破面が、両サイドに進展している様相が確認されることから、下記に示す部分が起点となった可能性が高いと思われる。

積水化学工業（株）環境・ライフラインカンパニー総合研究所に所属する評価分析の専門家に調査を依頼した。調査の結果（添付 10、11 参照）、破断箇所 A・脱落箇所 B 共に破断面に凹凸の激しいギザギザした波面を確認した。これは脆性破壊の特徴であり、外部応力によってほぼ瞬間的に破壊されたと推測した。

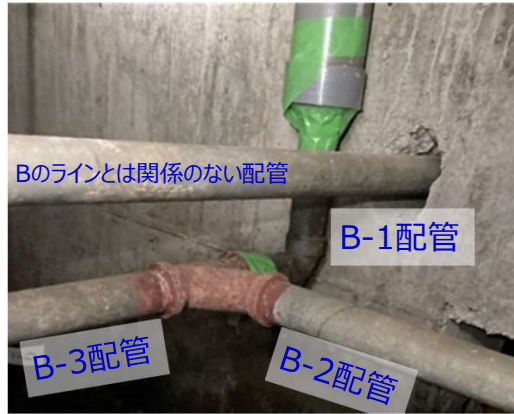
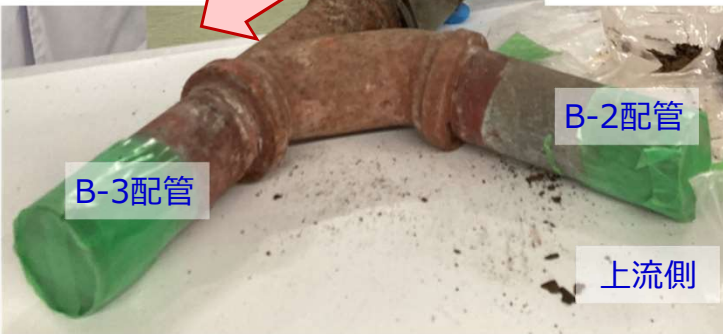
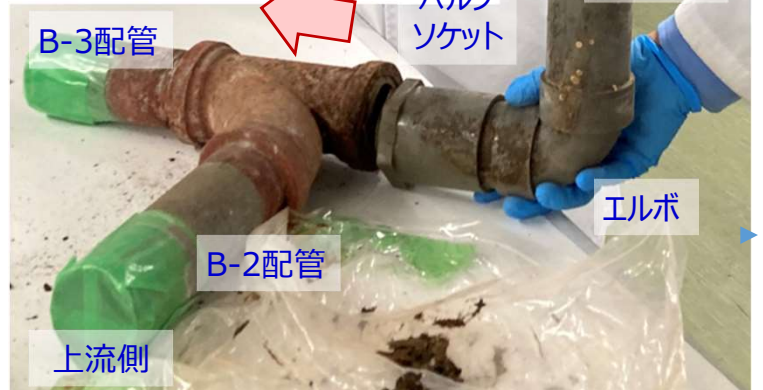
以上の各箇所の割れの状況（現場写真）と破断面の状態観察を実施した結果、レデューサー部分は床壁面と垂直方向（西北西から東南東の方向）に、吊り下げ金具が変形するレベルの大きな変位が発生し、鑄鉄チーズを介して接続されたB-2配管が床壁面と垂直に移動するに伴い、B-1配管も移動し、レデューサー接合部分で強度が弱い縮径部に応力が集中した結果、脆性破壊し、破断に至ったものと推定される。

バルブソケット部の破断、脱落については、波面観察での特定は困難であったが、レデューサーの破断状況から推察すると、同様の変位が発生したことで、鑄鉄管とのソケットとの接合端面には応力が集中し、引き裂かれる形でほぼ同時に破断、脱落に至ったか、もしくは、その段階で生じたクラック等の影響で、その後、B-1配管の自重によって破断、脱落が生じたと推察されるが、脱落の時間的な経緯を判断するには至らなかった。

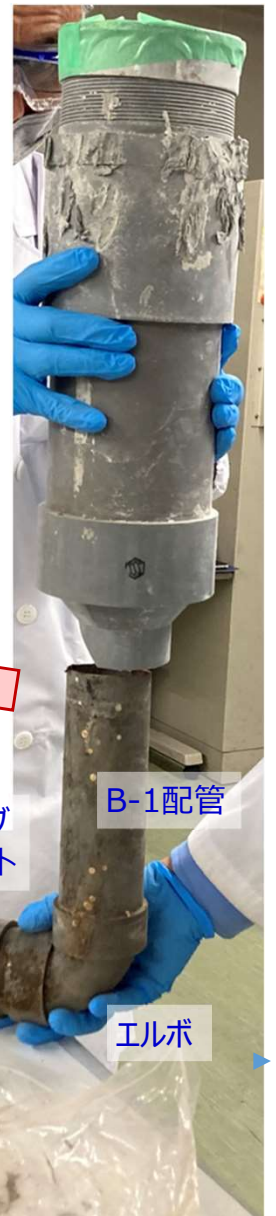
変位の方向

脱落配管B 脱落前状況
(床壁面を背面して観察したものを再現)

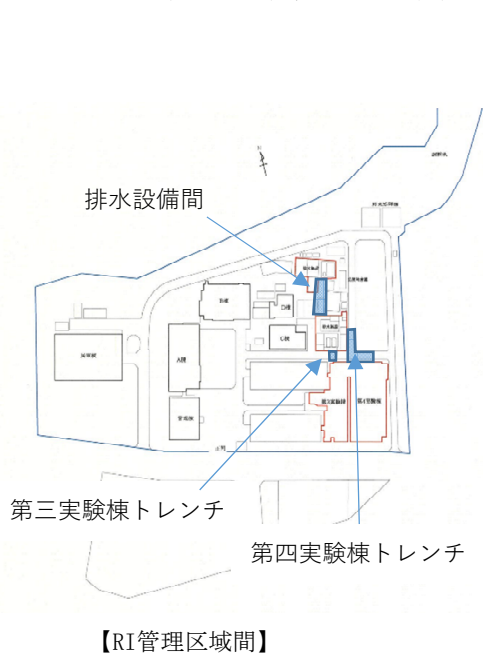
第三・第四実験棟については、万が一漏えいが発生しても十分に回収できるフェイルセーフ構造に変更した後にRI管理区域化する。(2023年6月時点でRI使用施設の変更申請書作成中)構造上等の問題ですぐにRI管理区域化出来ない部屋については、RI排水管に漏水検知器を設置する等、漏水が発生したら直ぐに確認できるようなシステムを導入する。将来的には構造上等の問題を全てクリアし、RI排水管が通るエリアは全てRI管理区域化する(添付13参照)。

- : RI管理区域
- : 2023年度中の管理区域化を目標
- : 2024年度中の管理区域化を目標
