志賀原子力発電所適合性審査資料

SK2-地086-02

志賀原子力発電所2号炉 地下構造評価について

データ集

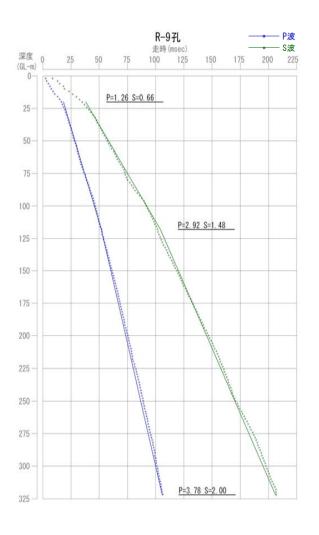
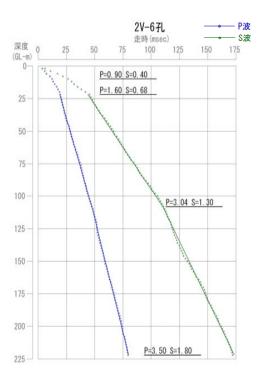
1.1 浅層ボーリング孔を用いた調査結果 PS検層等の走時曲線(1/11)

■走時曲線(1/11)

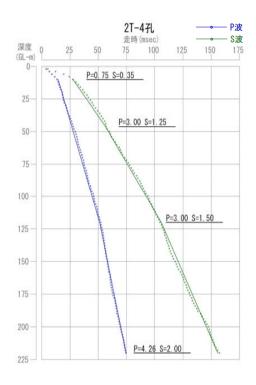
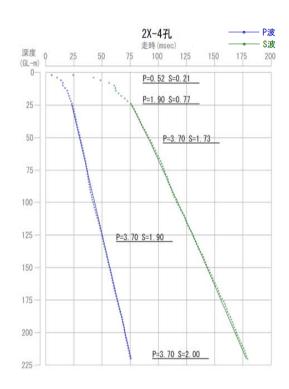
1.1 浅層ボーリング孔を用いた調査結果 PS検層等の走時曲線(2/11)

■走時曲線(2/11)

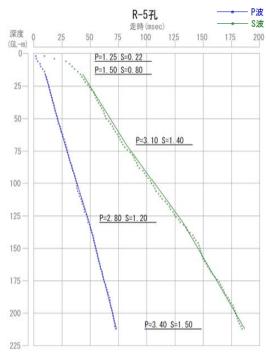
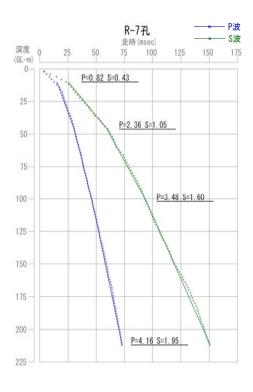
1.1 浅層ボーリング孔を用いた調査結果 PS検層等の走時曲線(3/11)

■走時曲線(3/11)

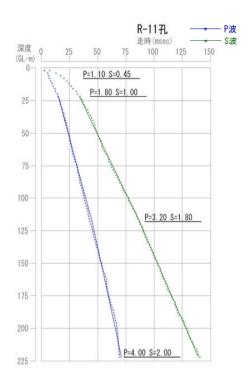
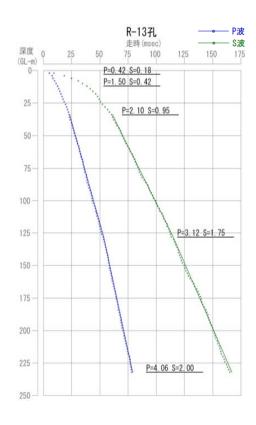
1.1 浅層ボーリング孔を用いた調査結果 PS検層等の走時曲線(4/11)

■走時曲線(4/11)

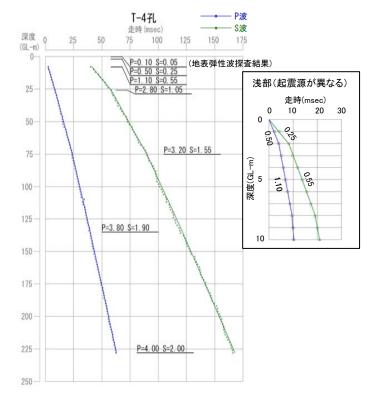
PS検層等の走時曲線(6/11)

■走時曲線(6/11)

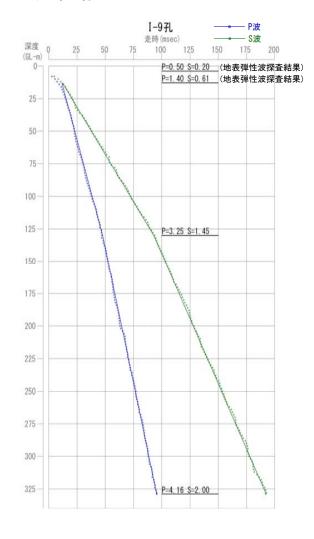
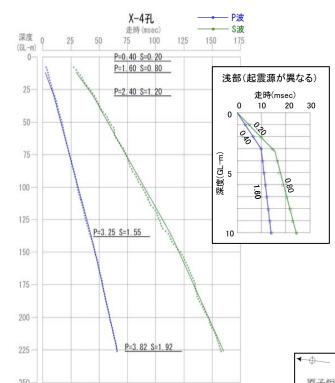
1.1 浅層ボーリング孔を用いた調査結果 PS検層等の走時曲線(7/11)

■走時曲線(7/11)

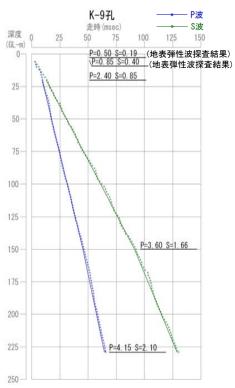
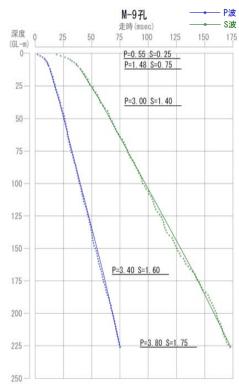
1.1 浅層ボーリング孔を用いた調査結果 PS検層等の走時曲線(8/11)

■走時曲線(8/11)

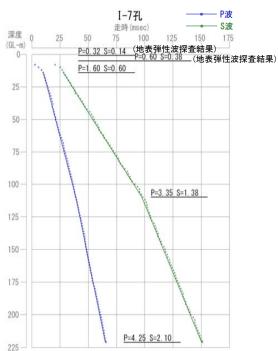
1.1 浅層ボーリング孔を用いた調査結果 PS検層等の走時曲線(9/11)

■走時曲線(9/11)

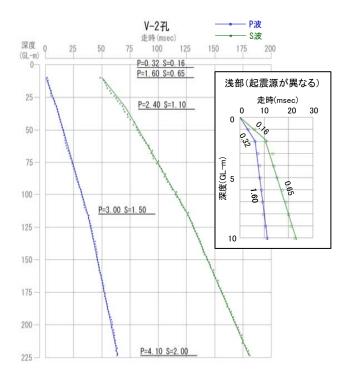
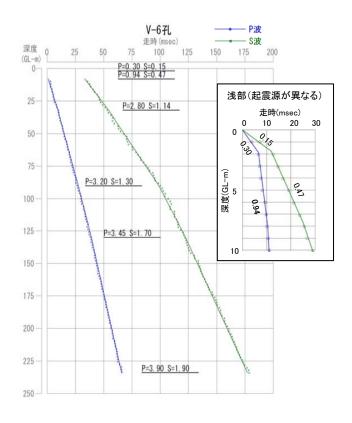
1.1 浅層ボーリング孔を用いた調査結果 PS検層等の走時曲線(10/11)

■走時曲線(10/11)

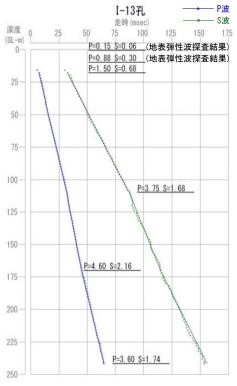
1.1 浅層ボーリング孔を用いた調査結果 PS検層等の走時曲線(11/11)

■走時曲線(11/11)

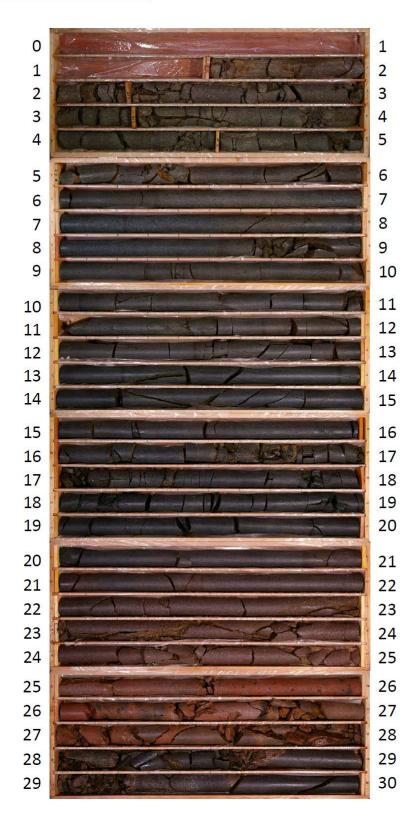
コア写真(K-13.6孔)(1/42)

$K-13.6(0.00\sim30.00m)$

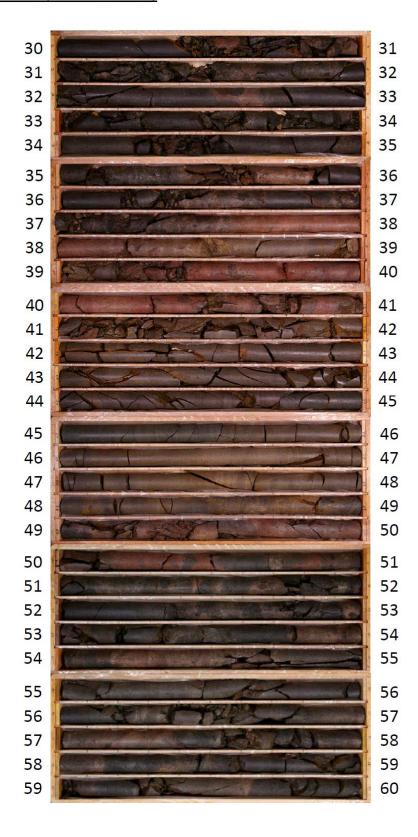
コア写真(K-13.6孔)(2/42)

$K-13.6(30.00\sim60.00m)$

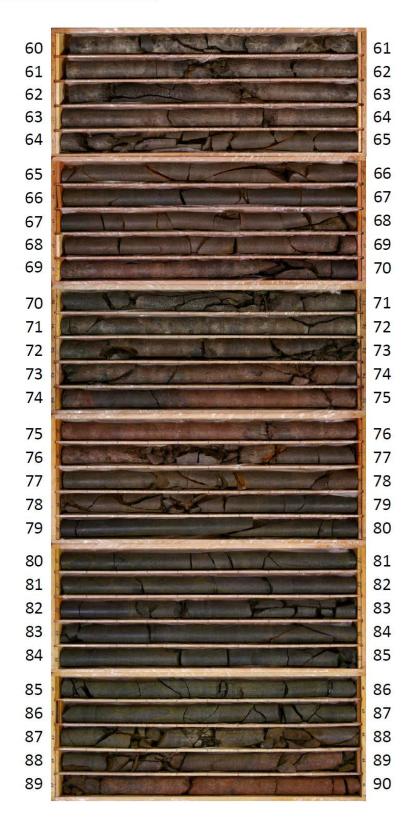
コア写真(K-13.6孔)(3/42)

$K-13.6(60.00\sim90.00m)$

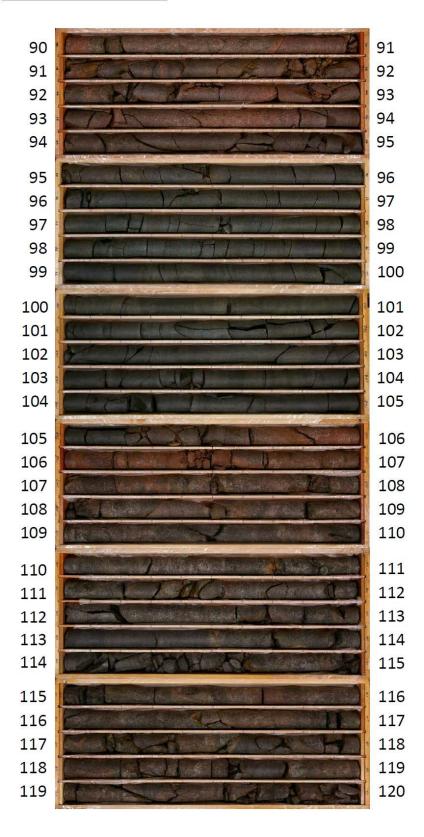
コア写真(K-13.6孔)(4/42)

$K-13.6 (90.00 \sim 120.00 m)$

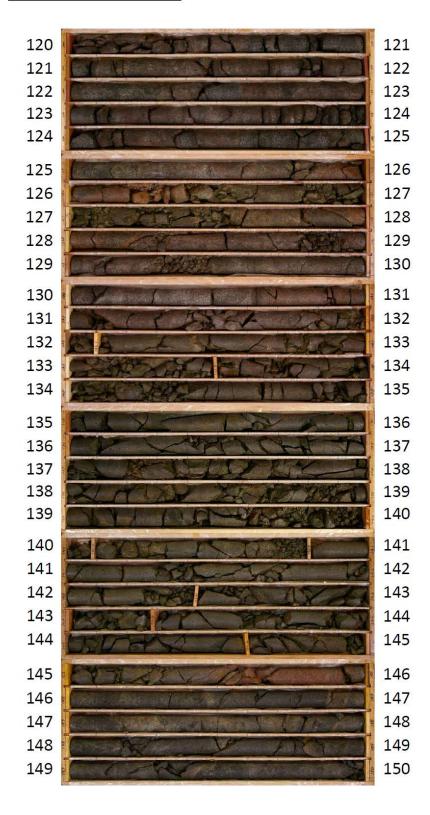
コア写真(K-13.6孔)(5/42)

$K-13.6(120.00\sim150.00m)$

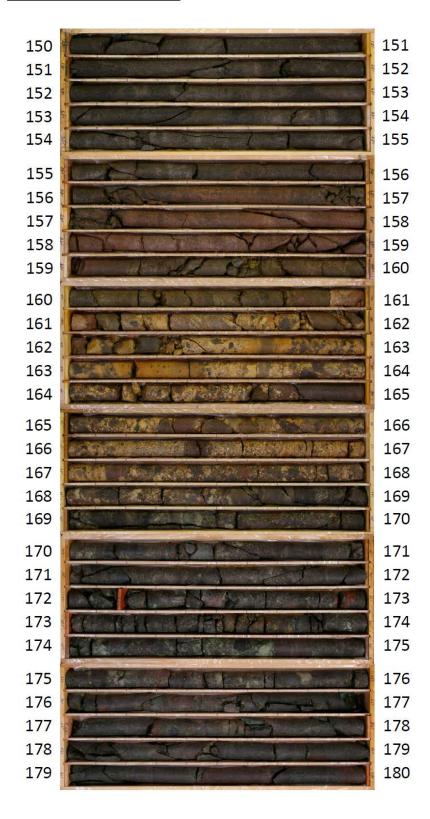
コア写真(K-13.6孔)(6/42)

$K-13.6(150.00\sim180.00m)$

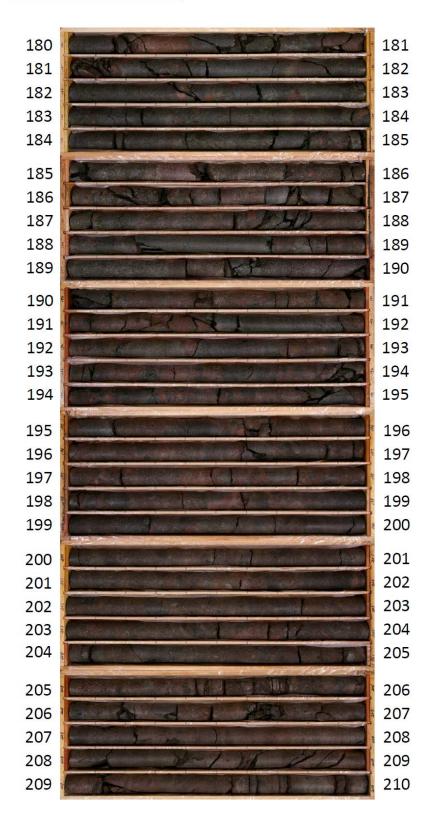
コア写真(K-13.6孔)(7/42)

K-13.6 (180.00~210.00m)

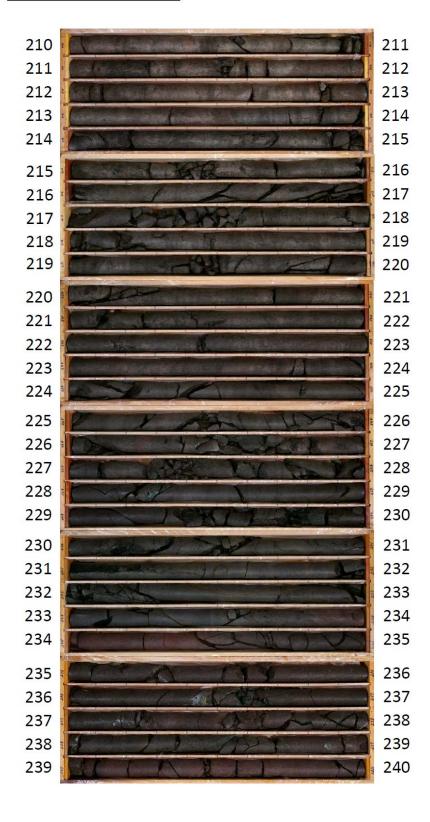
コア写真(K-13.6孔)(8/42)

K-13.6 (210.00~240.00m)

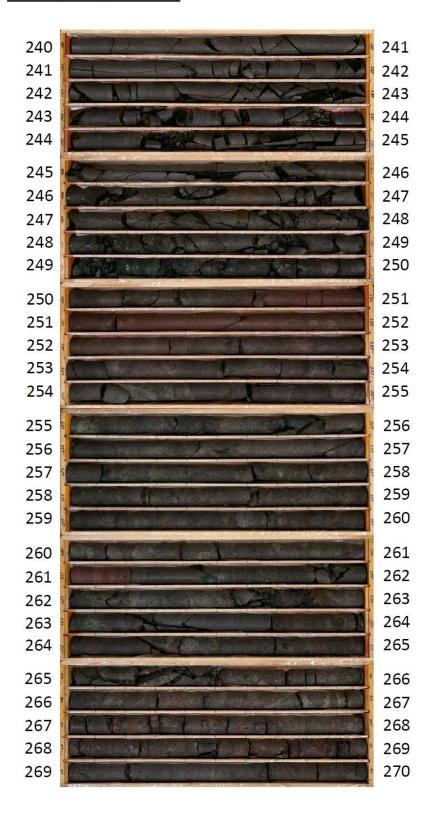
コア写真(K-13.6孔)(9/42)

$K-13.6(240.00\sim270.00m)$

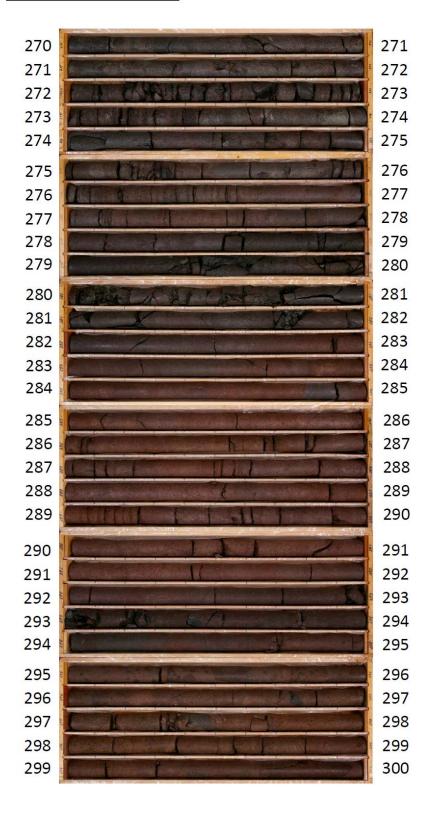
コア写真(K-13.6孔)(10/42)

$K-13.6(270.00\sim300.00m)$

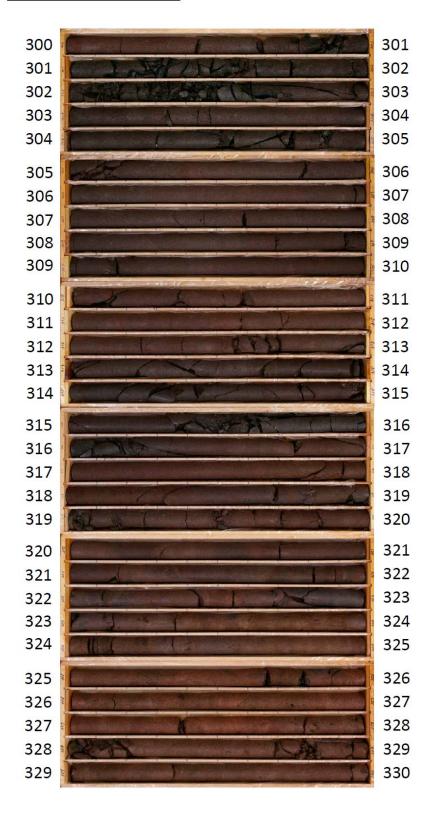
コア写真(K-13.6孔)(11/42)

$K-13.6(300.00\sim330.00m)$

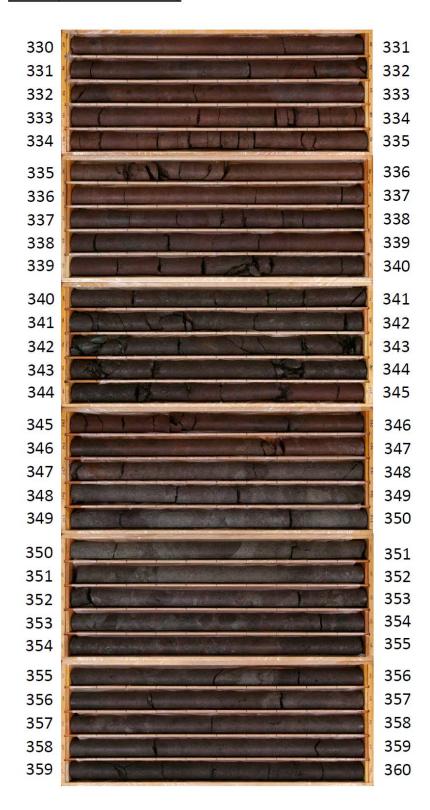
コア写真(K-13.6孔)(12/42)

$K-13.6(330.00\sim360.00m)$

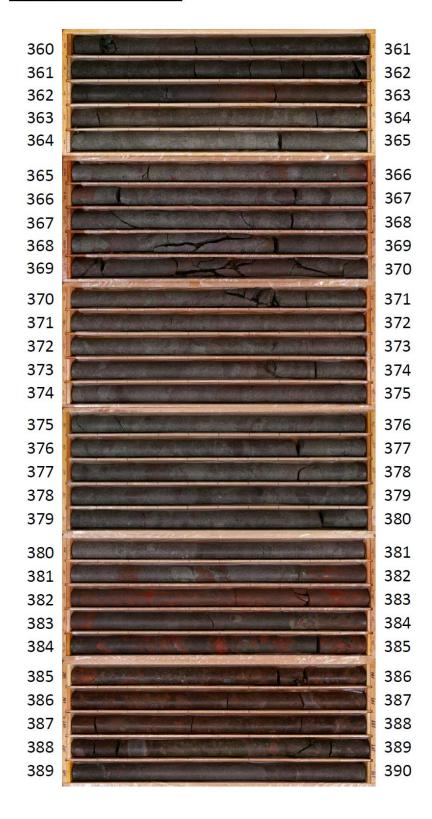
コア写真(K-13.6孔)(13/42)

$K-13.6(360.00\sim390.00m)$

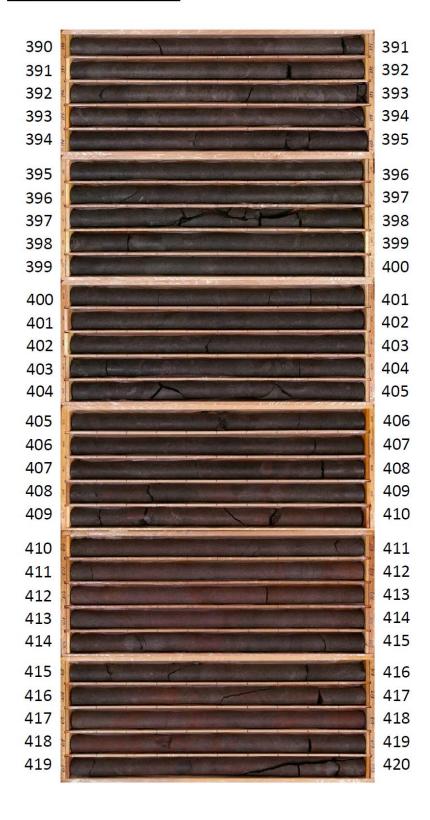
コア写真(K-13.6孔)(14/42)

$K-13.6(390.00\sim420.00m)$

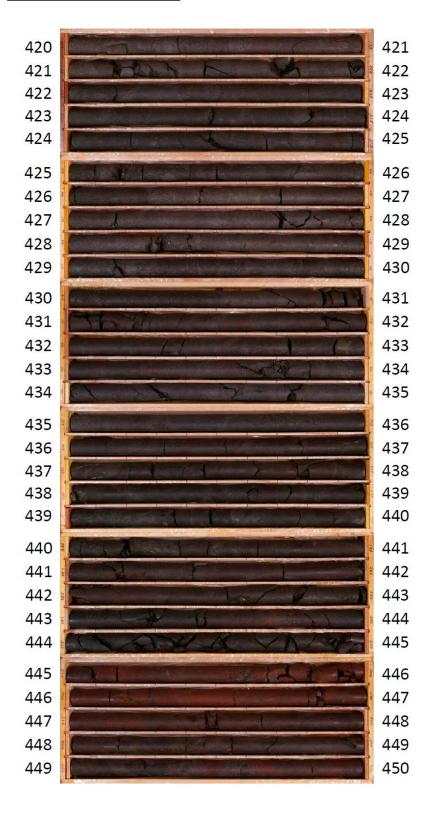
コア写真(K-13.6孔)(15/42)

K-13.6 (420.00~450.00m)

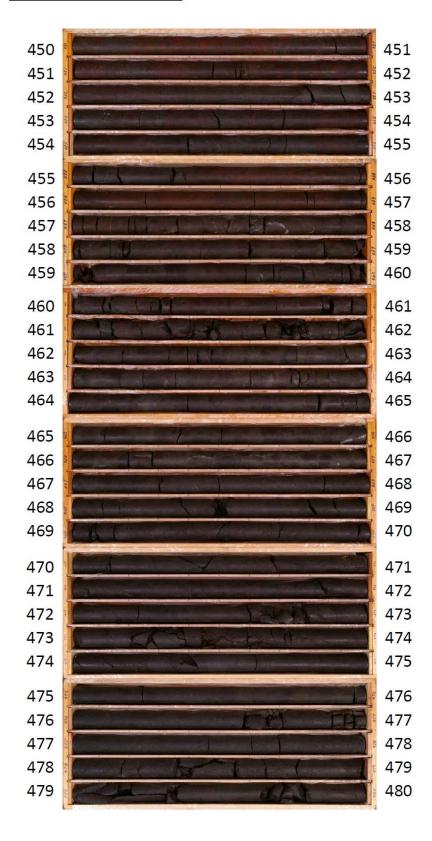
コア写真(K-13.6孔)(16/42)

$K-13.6(450.00\sim480.00m)$
