東京電力福島第一原子力発電所の サンプル分析について

2023年12月15日

東京電力福島第一原子力発電所事故対策室

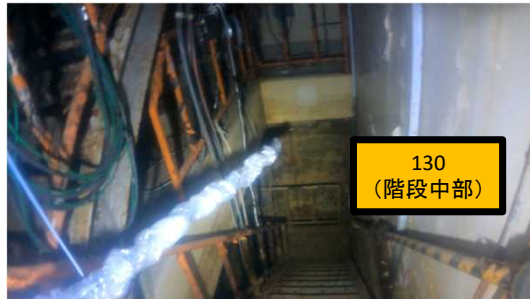
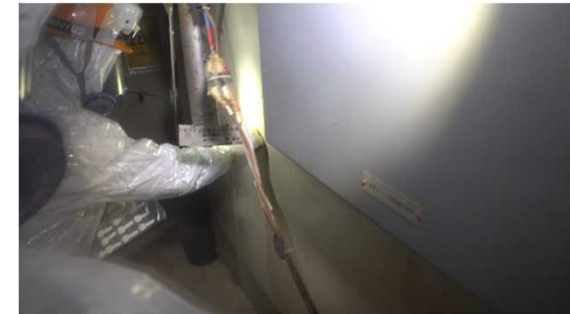
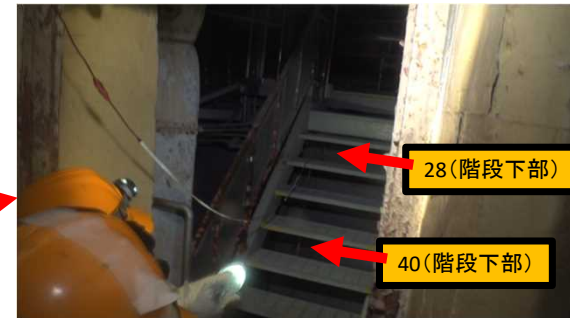
2号機原子炉建屋内スミヤ試料の採取場所(2020年10月、2022年12月及び2023年8月採取)(3/3)

調査箇所①(北東側三角コーナー中地下階)

- :空間線量率(mSv/h)
2022/11/30、原子力規制庁
- :空間線量率(mSv/h)
2022/12/22、原子力規制庁

1階～中地下階の階段

中地下階～地下階への階段
(2022年11月30日原子力規制庁撮影)

スミア採取の様子
(2022年12月22日原子力規制庁撮影)

トラス室入口
(2022年12月22日原子力規制庁撮影)

- 北東三角コーナー① No. 70
- 北東三角コーナー② No. 71
(壁面、高さ1m地点)

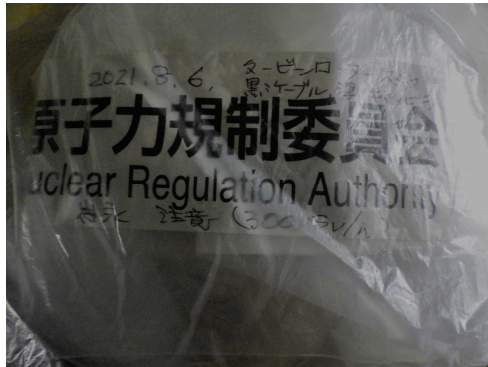
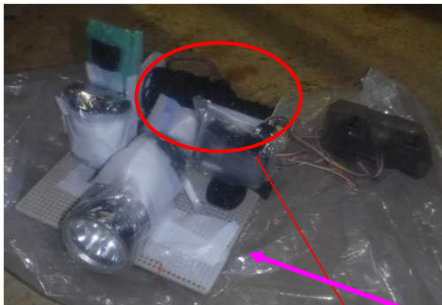
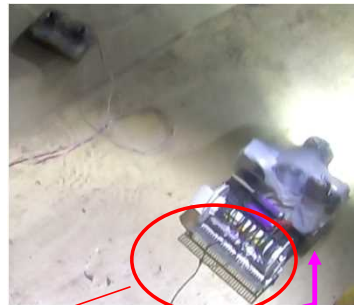
2号機SGTS室で使用したローダーのスミヤ試料の採取場所(2021年8月採取)

保管中の試料

遠隔調査用ローダーのケーブルキャタピラを拭き取り
※遠隔調査用ローダー: 2021年6月25日、7月29日、30日、
8月6日に2号機SGTS室内で走行調査を実施したもの

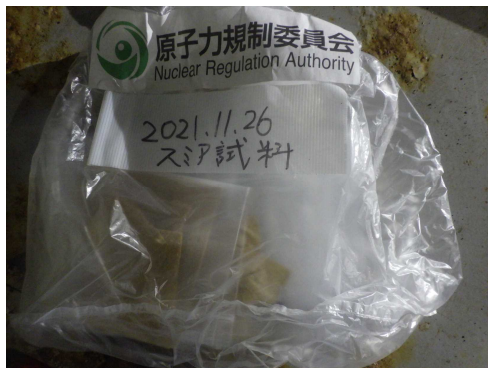
1号機原子炉建屋1～4階のスミヤ試料の採取場所(2021年11月採取)(1/2)

保管中の試料

1階

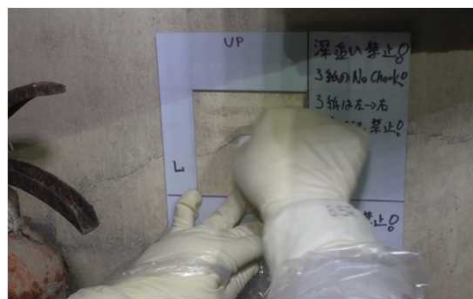
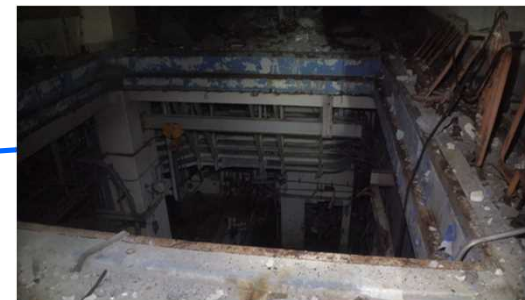
3号機原子炉建屋2階及び3階のスミヤ試料の採取場所(2022年6月採取)(1/2)

保管中の試料

(スミヤ採取の様子)

(北西側階段上の様子)

(大物搬入口付近の様子)

■ : 原子力規制庁による測定結果 (mSv/h)

2階壁面①
(床面から高さ約50cm)
No. 57

2階壁面②(床面から高さ約1m)
No. 58

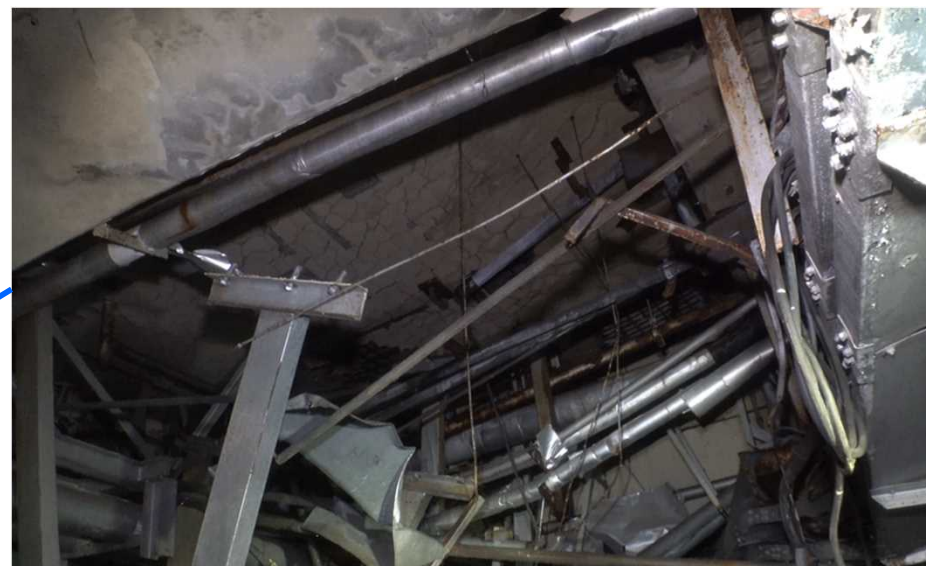
3号機原子炉建屋・2階及び3階のスミヤ試料の採取場所(2022年6月採取) (2/2)

3階壁面③
(床面から高さ約1m)
No. 59

(天井付近の様子)

■ : 原子力規制庁による測定結果 (mSv/h)

3階壁面④
(床面から高さ約1m)
No. 60

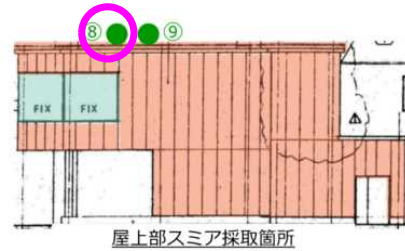
2号機オペフロ・FHM操作室のスミヤ試料の採取場所(2022年8月～9月採取)

屋上部⑧ No. 61

ガラス片(室内側)⑩ No. 64

ガラス片(オペフロ側)⑪ No. 65

操作卓表面⑮ No. 63

2階操作室床面⑪ No. 62

追加調査の中で、
9/15に窓枠に残っていた
ガラス片を回収し、
スミア採取を実施

窓ガラス
破損箇所

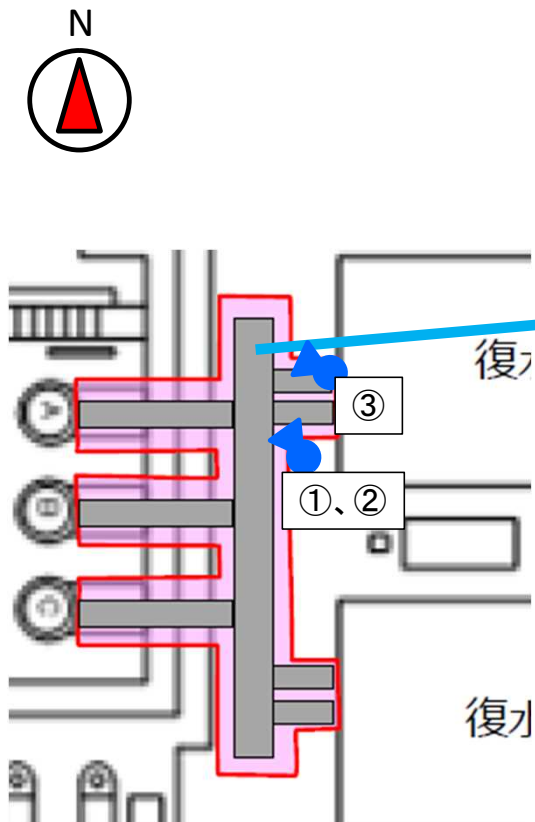
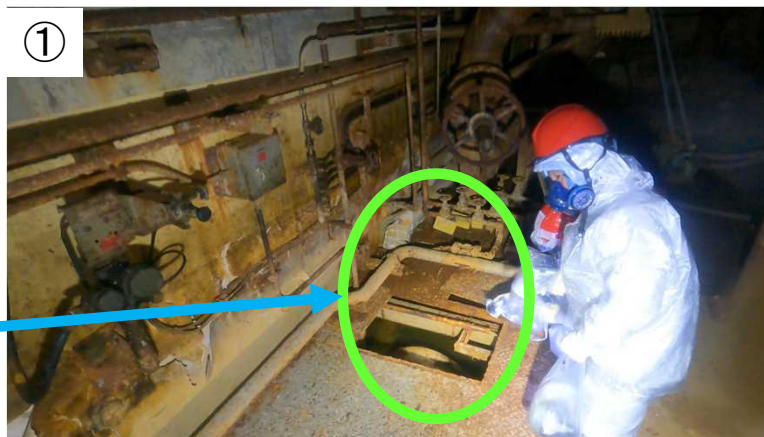
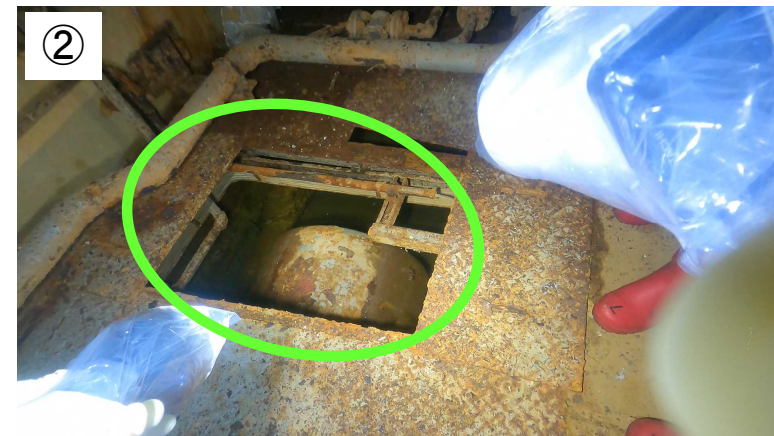
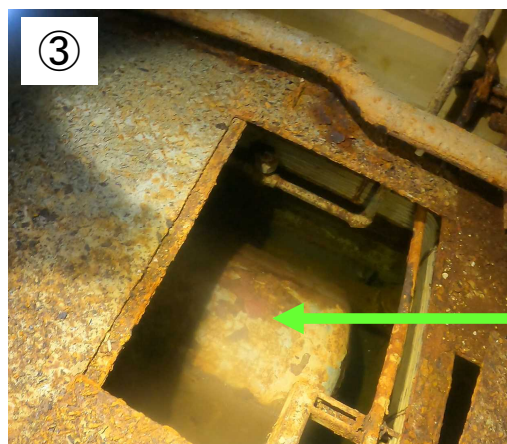
1号機タービン建屋地下1階のスミヤ試料の採取場所(2022年11月採取)(2/3)

配管上① No. 66
スミヤ試料採取場所

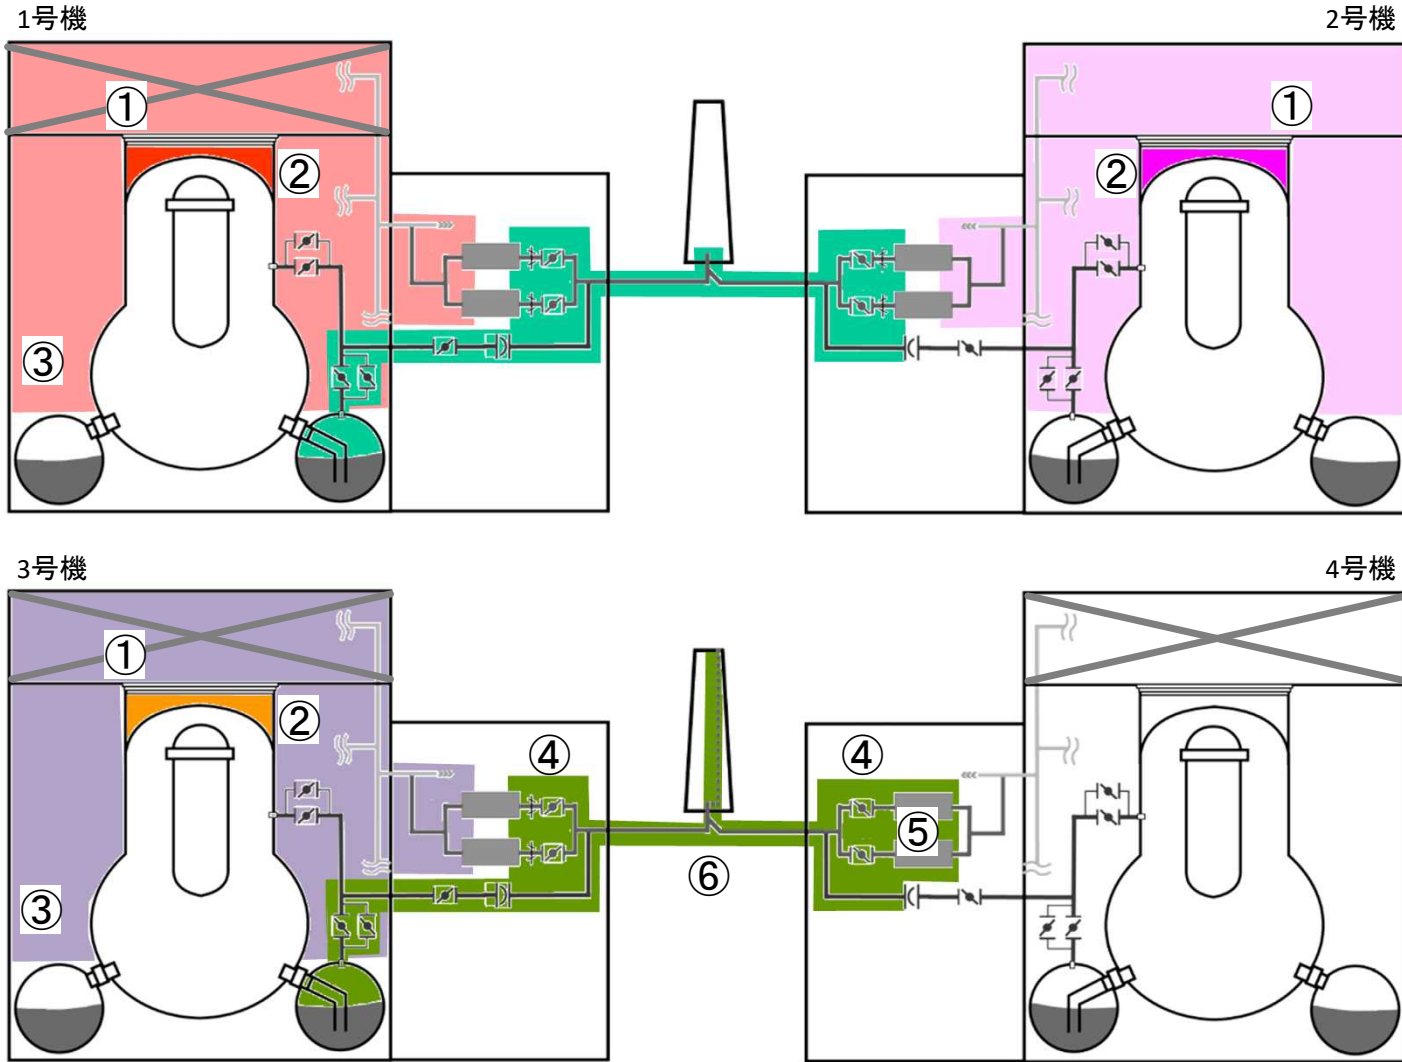
スミヤ試料の採取場所の候補

①	1号機～3号機の原子炉建屋オペフロ及びシールドプラグ周縁部隙間
②	1号機～3号機の原子炉建屋4階及び原子炉ウェル差圧調整ライン配管内面
③	1号機及び3号機の原子炉建屋下層階床面・壁面
④	3号機及び4号機のSGTSフィルタトレイン及び出口HEPAフィルタのスタック側表面(またはそれより下流)
⑤	4号機のSGTSフィルタトレイン及びチャコールフィルタスタック側表面
⑥	3号機及び4号機の共用スタックドレインサンプピット
