高浜発電所4号炉審査資料	
資料番号	KTN4-PLM40-特別点検 (CV) 改6
提出年月日	令和5年11月27日

高浜発電所4号炉 特別点検
(原子炉格納容器)

補足説明資料

関西電力株式会社

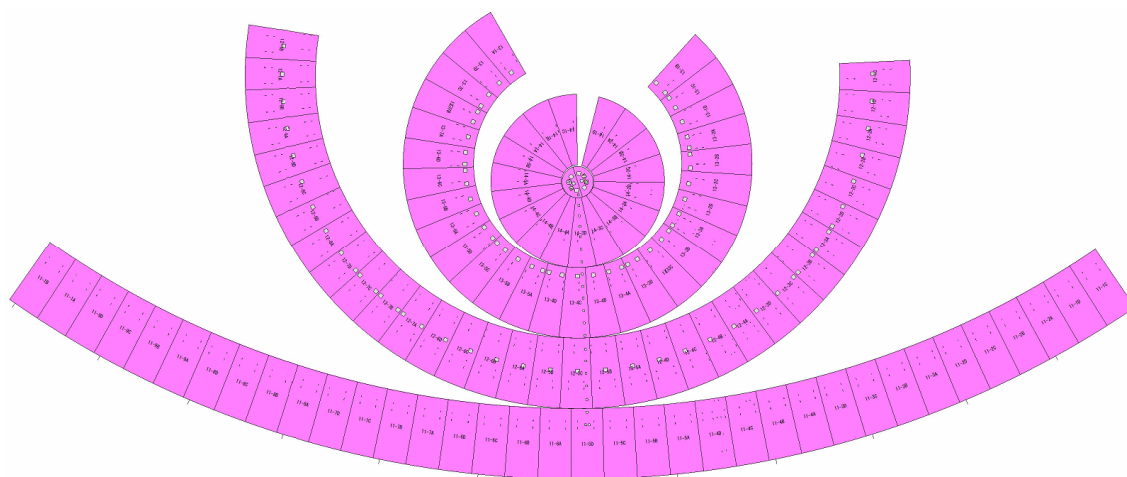
図3. 6 高浜4号炉 半球部外面

半球部内外面及び円筒部内外面の原子炉格納容器鋼板（接近できる点検可能範囲の全て）を点検範囲とする。図3. 6～図3. 9に点検方法の内訳（直接／遠隔）を含めた点検範囲図を示す。

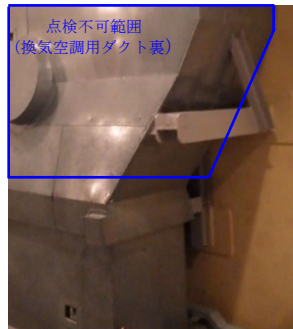
図3. 11 点検不可範囲の例（換気空調用ダクト裏）

特別点検における点検不可範囲としては以下のものがあつたが、特別点検において点検不可とした範囲においても、接近可能な範囲は日常保全として目視点検可能範囲での点検・補修を実施している。点検不可範囲の例を図3. 11に示す。

- ・ 接近可能だが要領書で定めたデータ採取方法の要求条件が確保できない範囲
- ・ 高所等で接近が困難であり要領書で定めたデータ採取方法の要求条件が確保できない範囲

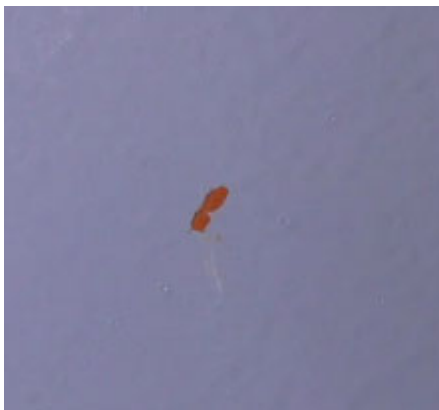
なお、今回の点検において「原子炉格納容器の構造健全性または気密性に影響を与える恐れのある塗膜の劣化や腐食」に至らない塗膜の軽微な劣化（図3. 11のフロー②、③）が一部認められたため、併せて塗装修繕を実施した。点検実施中に確認した軽微な塗膜の劣化の例を図4. 1に示す。

フロー②と判断した塗膜の劣化

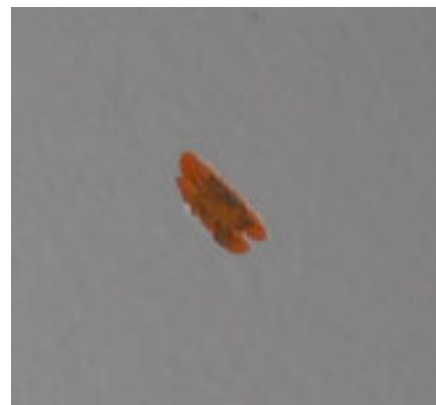
フロー③と判断した塗膜の劣化

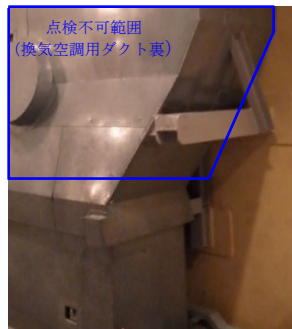
図5. 1 接近可能だが要領書で定めたデータ採取方法の要求条件が確保できない範囲の例

要領書で定めたデータ採取方法ではないものの従来点検で点検が実施できており、塗膜の健全性が維持されていることを確認していること、また、環境条件が同じ周辺の鋼板については従来点検及び特別点検において劣化が少ないことを確認していることから、現状保全を継続することで今後の運転延長期間における原子炉格納容器鋼板の健全性が保たれる。図5. 1に点検不可範囲の代表例を示す。

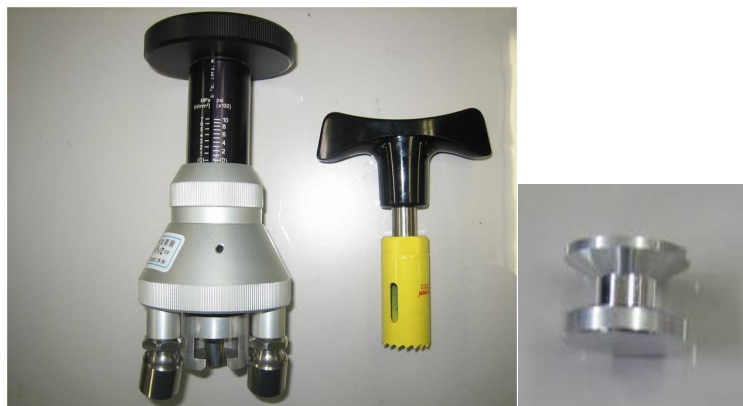
「プルオフ法」は、ドリーと呼ばれる円筒形の引張端を塗膜に接着剤で固着し、接着剤が乾いた後ドリーを引っ張り、塗膜が剥がれるのに必要な最小の張力を測定する方法であり、塗膜の付着性能を具体的な数値で表すことができる。

図 プルオフ法の試験機材
(左：付着性試験機、中：ドリーカッター、右：ドリー)
