【敷地に認められる堆積物中に混在する火山ガラスの堆積様式について】

2.3.1 幌似露頭1における調査結果

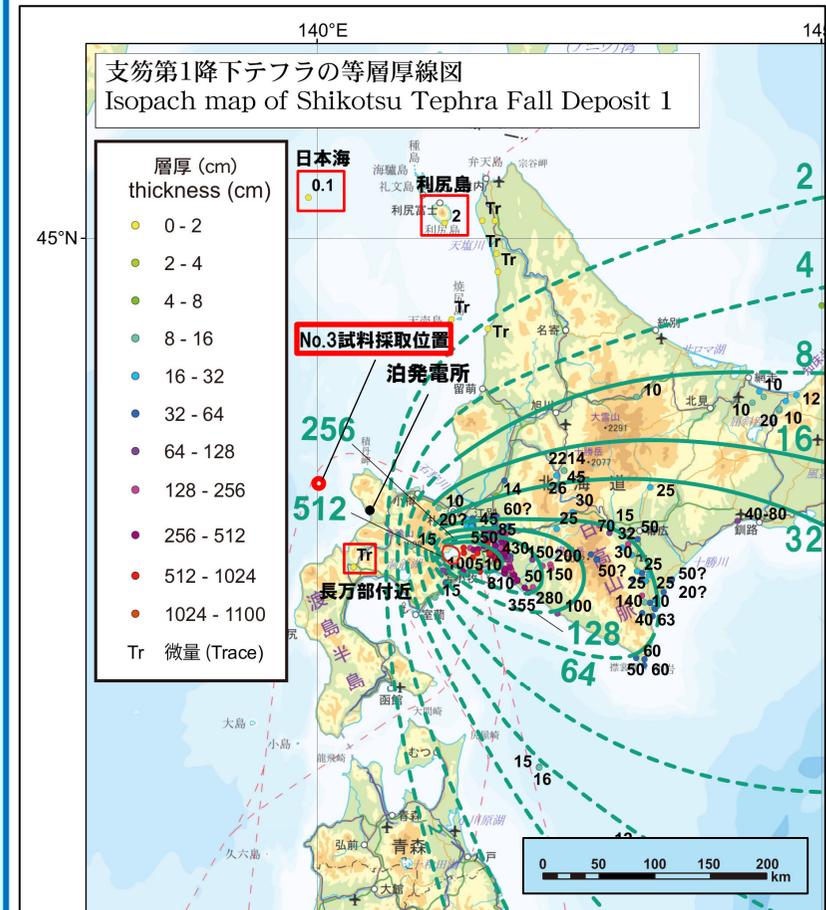
支笏第1降下軽石 (Spfa-1) の層厚分布図
(宝田ほか (2022) に加筆)

- 火砕流又は火砕サージ由来ではないと判断されることに加えて、以下の点から、支笏第1降下軽石 (Spfa-1) に対比される火山ガラスについては、降下火砕物由来と判断される。
 - ・宝田ほか (2022) によると、敷地は、支笏第1降下軽石 (Spfa-1) の分布範囲 (>2cm) に位置していないものの、日本海 (層厚0.1cm)、利尻島 (層厚2cm) 及び長万部付近 (Tr: 微量) において確認されていることを踏まえると、敷地及び敷地近傍に支笏第1降下軽石 (Spfa-1) が到達した (降灰した) 可能性が考えられる。

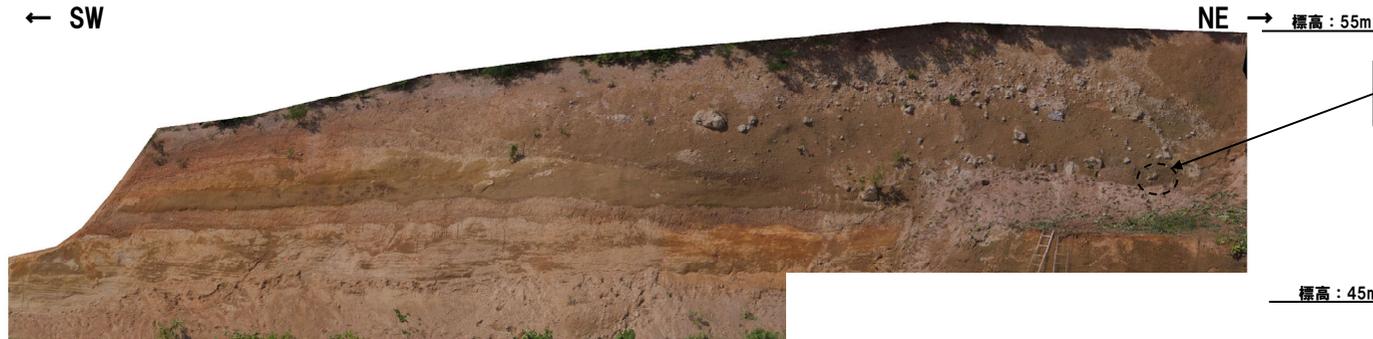
既往調査時幌似露頭1写真 (平成28年8月撮影)

- 幌似露頭1においては、平成28年に当社による地質調査(以下、既往調査という)を実施している(位置図はP146参照、「20万分の1地質図幅 岩内」(石田ほか、1991)における位置はP147参照)。
- 既往調査では、下位から岩内層(淘汰が良好で葉理の認められる砂層、シルト層、シルト混じり砂層)、クサリ礫が混じるシルト質砂層、砂礫層、礫層、シルト層等が認められている(スケッチ等はP145参照)。

- このうち砂礫層、礫層及びシルト層は、以下の状況から、“赤色の火砕流様の堆積物”と解釈していた*。
 - ・礫径1~40cmの角~亜角礫を主体とし、分級が悪い。
 - ・デイサイト質な礫及び軽石が混じり、クサリ礫化している。
 - ・赤色を帯びており、熱による変質の可能性が考えられる。
- “赤色の火砕流様の堆積物”は、地表付近に分布しているものの、当該堆積物中の礫からK-Ar法年代測定値 $2.25 \pm 0.4\text{Ma}$ が得られたことから、当該堆積物は二次堆積物である可能性があるとして評価していた。

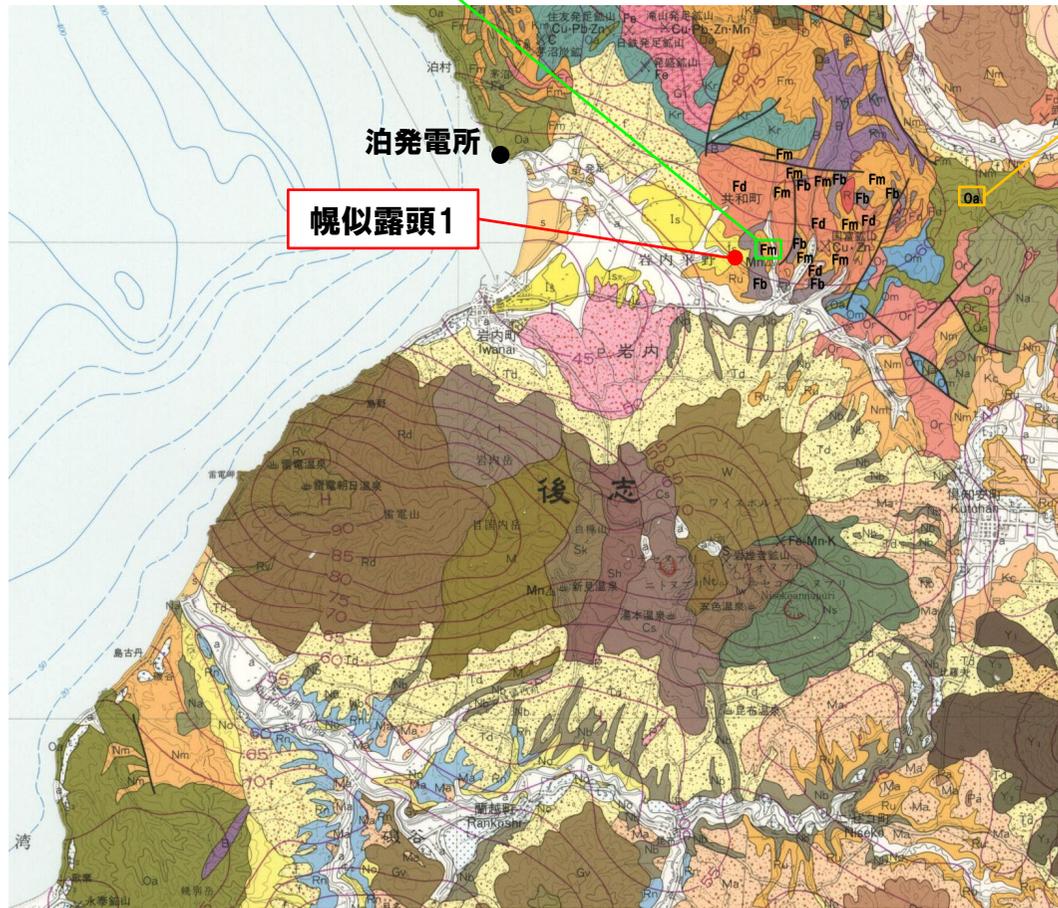
「20万分の1地質図幅 岩内」(石田ほか(1991)に加筆)

幌似露頭1北東側の山地に位置するFm(古平層)には、泥岩層が示されている

幌似露頭1の後背地に位置するOa(古宇川層)には、安山岩層が示されている

- 当該堆積物は以下の状況から、幌似露頭1北東側の山地を含む範囲に後背地を持つ(P147参照)斜面堆積物である※と判断される。
 - ・角~亜角礫及び無層理な基質からなり、基質支持を呈することから、比較的短い時間で堆積したものと判断される
 - ・下位の岩内層由来と考えられる葉理の認められる砂及びシルトからなるブロックが認められることから、岩内層を侵食して堆積したものと判断される
 - ・「20万分の1地質図幅 岩内」(石田ほか, 1991)において、幌似露頭1北東側の山地に分布が示されている古平層由来と考えられる泥岩礫が認められる
 - ・全岩化学組成分析結果から、当該堆積物中の安山岩の巨礫は、ニセコ・雷電火山群由来ではないものと判断されることから、当該堆積物中の安山岩礫は、同文献において、幌似露頭1の後背地に分布が示されている古宇川層等が由来と考えられる
 - ・当該堆積物は、主に安山岩礫からなるものの、多様な礫種の礫が認められることから、その供給源は複数であると判断される

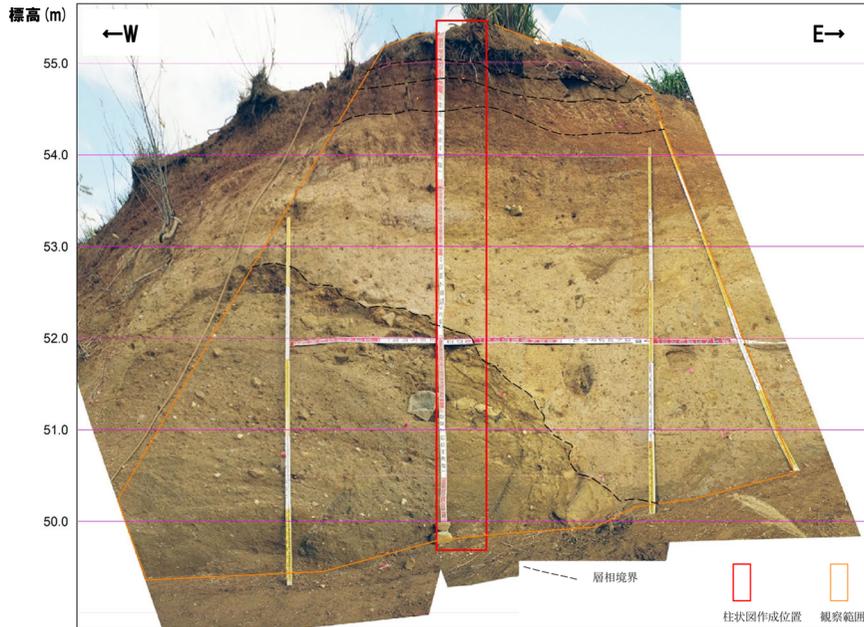
上部壁面写真 (令和5年11月撮影)

- 幌似露頭1は既往調査時から露頭状況が異なるため、既往調査時より奥行き方向に進んだ位置において露頭観察を実施した。
- 観察範囲は、標高50~55mに位置し、下位から“赤色の火砕流様の堆積物”に相当する赤褐色を呈する砂礫層、礫層及びシルト層が認められる。
 - (赤褐色を呈する砂礫層)
 - ・礫径1~20cmの角~垂角礫を主体とし、礫種は安山岩礫及び泥岩礫からなる
 - ・基質は無層理なシルト質砂である
 - ・基質支持を呈する
 - (赤褐色を呈する礫層)
 - ・礫径1~40cmの角~垂角礫を主体とし、礫種は安山岩礫及び泥岩礫からなり、葉理の認められる砂及びシルトからなるブロックが認められる
 - ・基質は無層理な砂質シルトである
 - ・基質支持を呈する
 - (赤褐色を呈するシルト層)
 - ・塊状のシルト層でわずかに砂が混じる
- 観察範囲の北側には、標高50mにおいて、安山岩若しくはデイサイトと考えられる巨礫が認められる。

- 幌似露頭1は既往調査時から露頭状況が異なるため、既往調査時より奥行き方向に進んだ位置において露頭観察を実施した。
- 観察範囲は、標高50～55mに位置し、下位から“赤色の火砕流様の堆積物”に相当する赤褐色を呈する砂礫層、礫層及びシルト層が認められる。
 - (赤褐色を呈する砂礫層)
 - ・礫径1～20cmの角～亜角礫を主体とし、礫種は安山岩礫及び泥岩礫からなる
 - ・基質は無層理なシルト質砂である
 - ・基質支持を呈する
 - (赤褐色を呈する礫層)
 - ・礫径1～40cmの角～亜角礫を主体とし、礫種は安山岩礫及び泥岩礫からなり、葉理の認められる砂及びシルトからなるブロックが認められる
 - ・基質は無層理な砂質シルトである
 - ・基質支持を呈する
 - (赤褐色を呈するシルト層)
 - ・塊状のシルト層でわずかに砂が混じる
- 観察範囲の北側には、標高50mにおいて、安山岩若しくはデイサイトと考えられる巨礫が認められる (P148～P149参照)。
- 当該範囲における小野・斉藤 (2019) と露頭観察との対応関係を下表に示す。

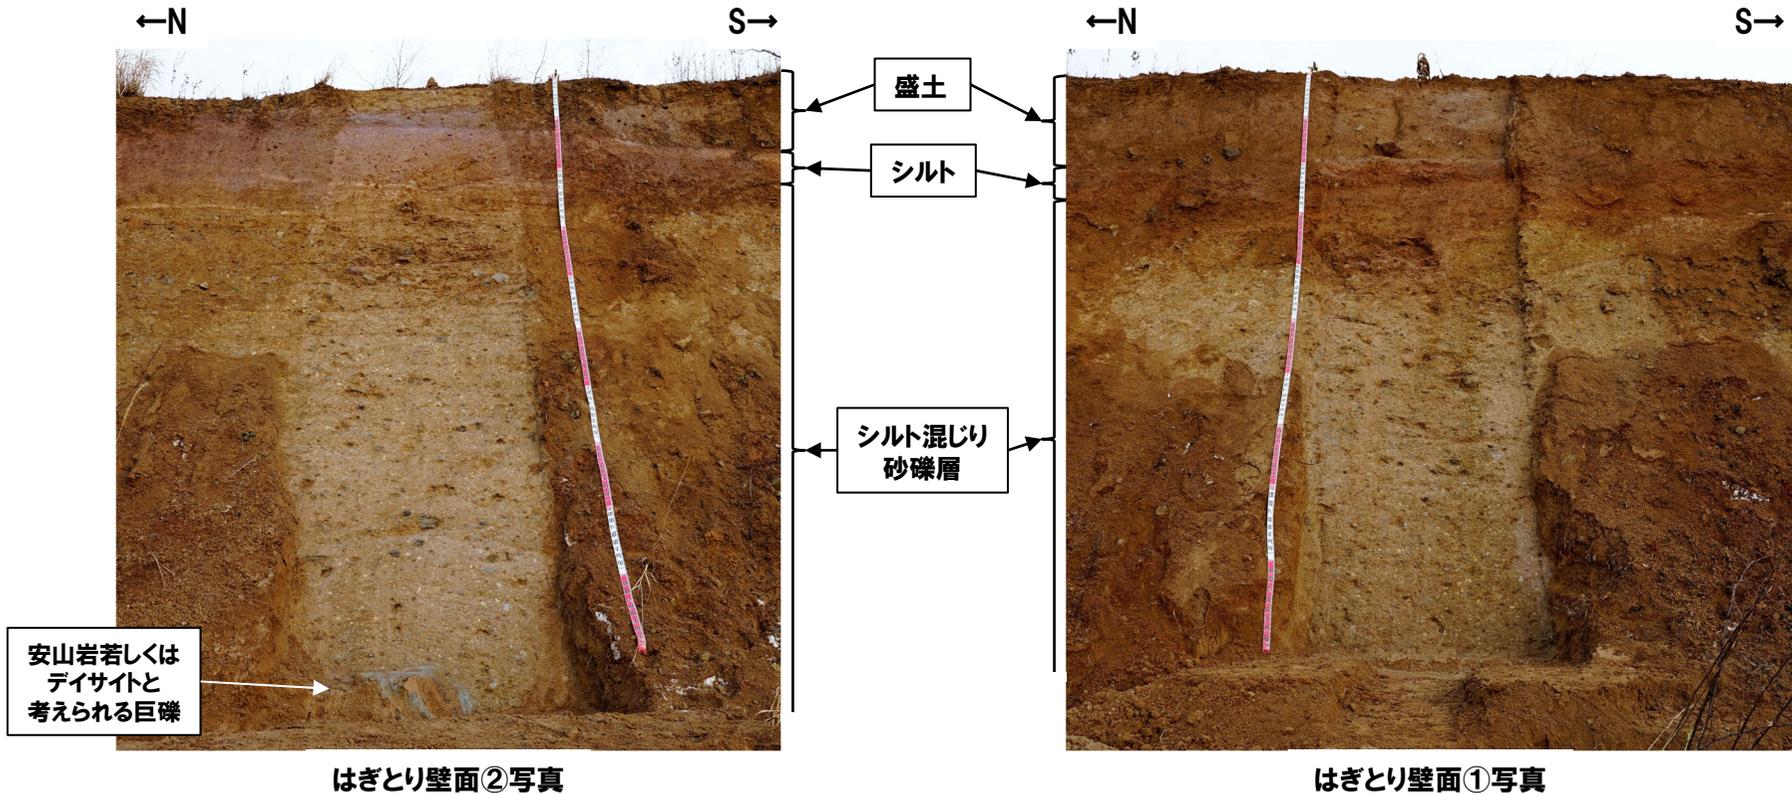
はぎとり壁面②写真

- 北側に拡張した観察範囲の壁面を局所的にはぎ取り、露頭観察を実施した。
- 露頭観察の結果、以下の状況を確認した。
 - ・下位からシルト混じり砂礫層及びシルト層が認められる
 - ・シルト混じり砂礫層は、従来の上部壁面に認められる赤褐色を呈する礫層の層相と類似する（前頁参照）
 - ・シルト層は、従来の上部壁面に認められる赤褐色を呈するシルト層の層相と類似する（前頁参照）
 - ・はぎとり壁面②においては、安山岩若しくはデイサイトと考えられる巨礫が認められ、標高約50mにおいて認められる巨礫と類似する
- シルト混じり砂礫層及びシルト層は、従来の上部壁面に認められる赤褐色を呈する礫層及びシルト層の層相と類似すること及びその層序関係から、これらの堆積物は連続するものと判断される。

- 北側に拡張した観察範囲の壁面を局所的にはぎ取り,露頭観察を実施した。
- はぎ取り調査(はぎとり壁面①及びはぎとり壁面②)を行った壁面の状況は,P155参照。
- 露頭観察の結果,以下の状況を確認した。
 - ・下位からシルト混じり砂礫層及びシルト層が認められる
 - ・シルト混じり砂礫層は,従来の上部壁面に認められる赤褐色を呈する礫層の層相と類似する
 - ・シルト層は,従来の上部壁面に認められる赤褐色を呈するシルト層の層相と類似する
 - ・はぎとり壁面②においては,安山岩若しくはデイサイトと考えられる巨礫が認められ,前述の標高約50mにおいて認められる巨礫と類似する
- 拡張した観察範囲に認められるシルト混じり砂礫層及びシルト層は,従来の上部壁面に認められる赤褐色を呈する礫層及びシルト層の層相と類似すること及びその層序関係から,これらの堆積物は連続するものと判断される。

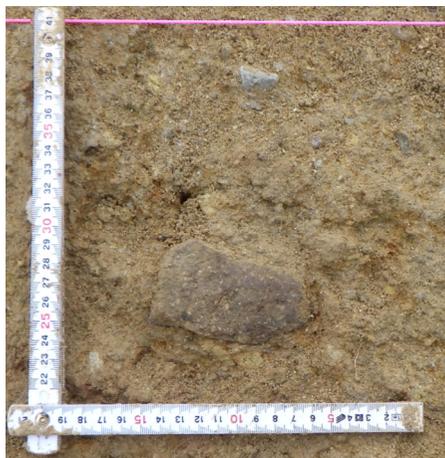
赤褐色を呈する砂礫層中の安山岩礫

- 従来の上部壁面に認められる赤褐色を呈する砂礫層及び礫層においては、安山岩礫、泥岩礫及び葉理の認められる砂及びシルトからなるブロックが認められる。
- 当該層を対象に、礫種・礫の形状調査を実施した。

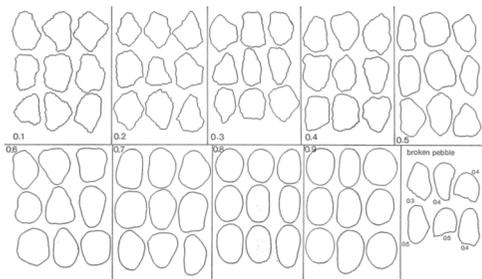
円磨度印象図 (Krumbein, 1941)

※1 円磨度は、Krumbein (1941)の円磨度印象図に照合させ、9段階(0.1~0.9)で評価した。

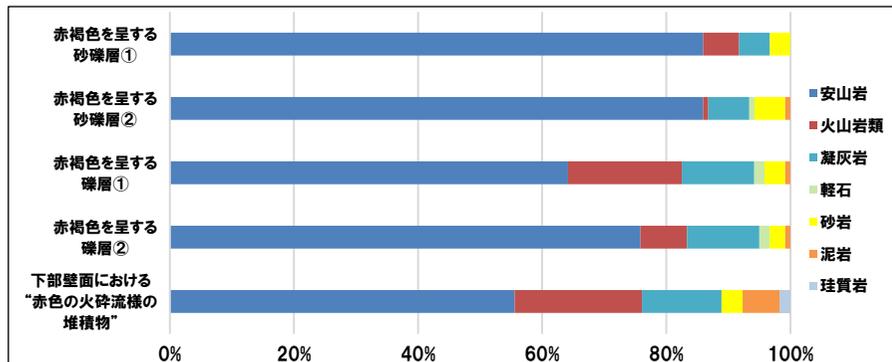
礫種調査結果

- ・いずれの層準においても、主要構成礫は、安山岩及びその他火山岩類、凝灰岩であり、下部壁面の拡張した観察範囲において認められる“赤色の火砕流様の堆積物”では、安山岩の割合がやや低い
- ・これらの礫を除くと、堆積岩類、軽石及び珪質岩が認められ、礫種は多様である

○当該層及び下部壁面の拡張した観察範囲において認められる“赤色の火砕流様の堆積物”は、主に安山岩礫からなるものの、多様な礫種の礫が認められることから、その供給源は複数であると判断される。

- 従来の上部壁面に認められる赤褐色を呈する砂礫層及び礫層においては,安山岩礫,泥岩礫及び葉理の認められる砂及びシルトからなるブロックが認められる。
- 当該層を対象に,礫種・礫の形状調査を実施した。
- 礫種・礫の形状調査については,1m×1mの大きさの調査窓を設定し,窓枠の中に10cm×10cmの格子を組み,格子上の礫に対し,礫種及び円磨度について確認した。
 - (礫種)
 - ・いずれの層準においても,主要構成礫は,安山岩及びその他火山岩類,凝灰岩である
 - ・これらの礫を除くと,堆積岩類,軽石及び珪質岩が認められ,礫種は多様である
 - (円磨度)
 - ・いずれの層準においても,円磨度0.4~0.6の礫の割合が卓越する傾向が認められる
- 当該層は,主に安山岩礫からなるものの,多様な礫種の礫が認められることから,その供給源は複数であると判断される。

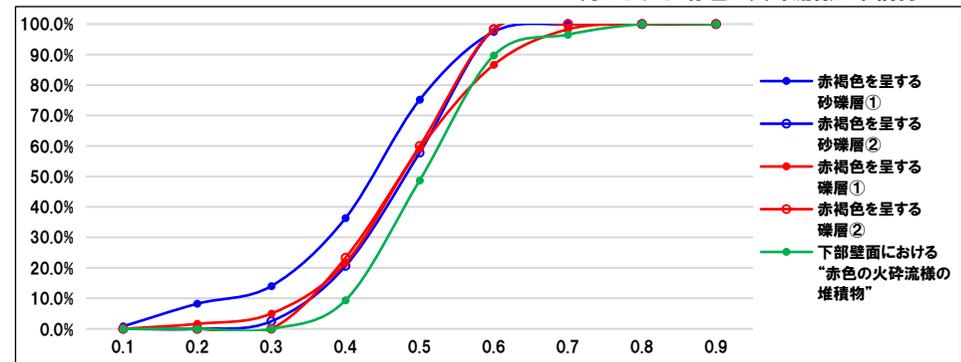
円磨度 累積頻度

- ・調査窓「赤褐色を呈する砂礫層①」においては、円磨度が小さい値を示す礫の割合がやや多いものの、いずれの層準においても、円磨度0.4～0.6の礫の割合が卓越する傾向が認められる

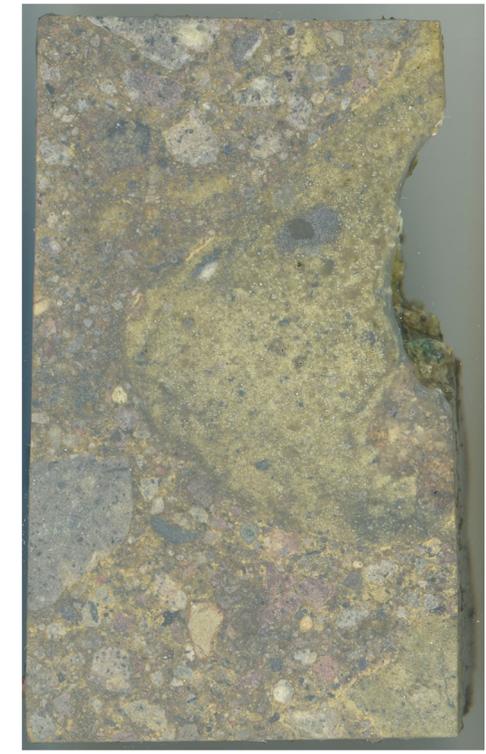
研磨片写真 (左右反転)

- 上部壁面に認められる堆積物には、白色を呈する礫が散在している。
- 当該礫は、目視観察においては風化・変質した安山岩としており、当該礫を対象に、薄片観察を実施した。

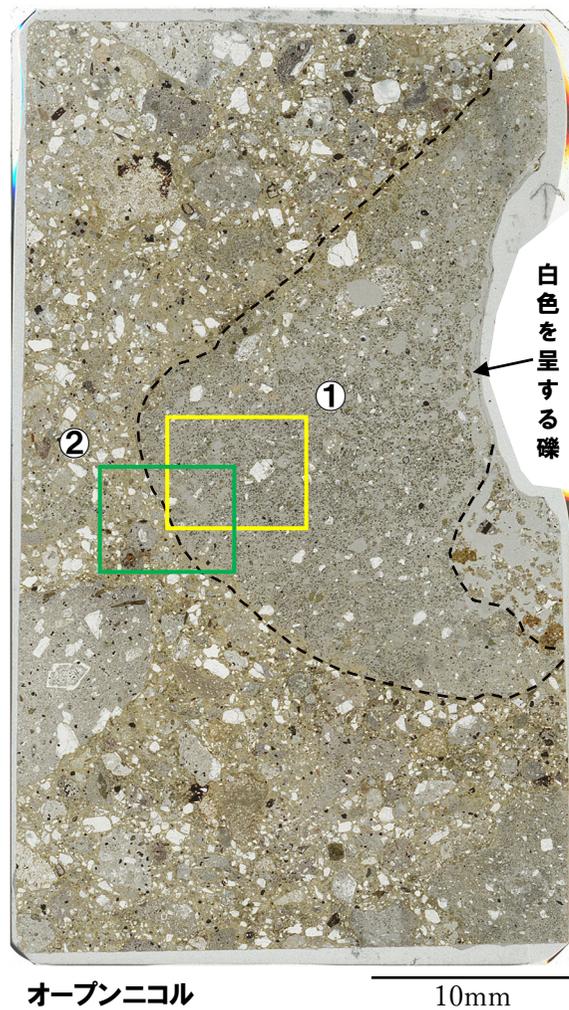
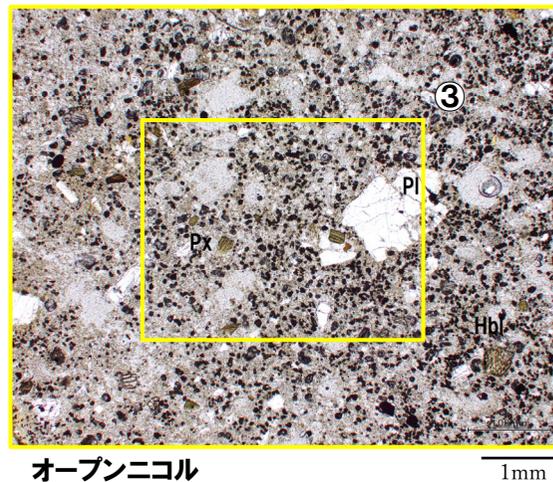
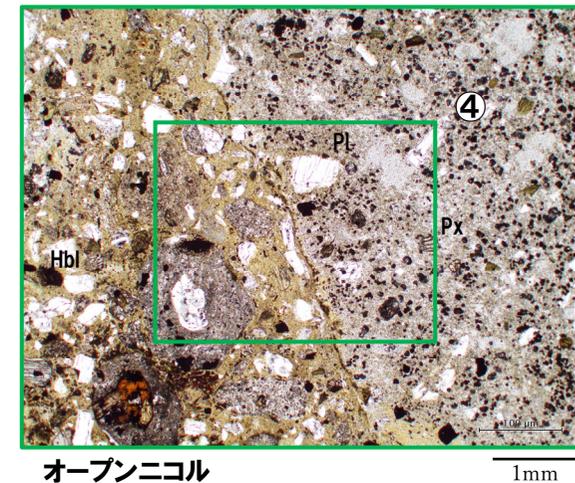
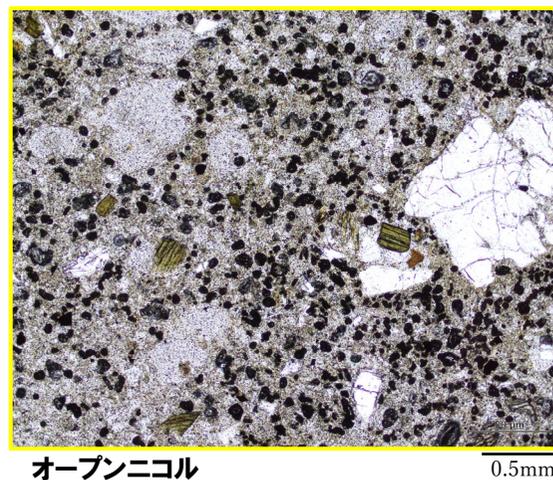
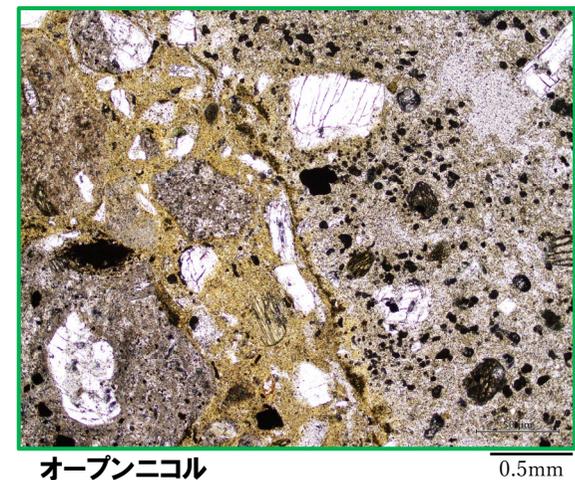
- 薄片観察の結果、以下の状況が認められることから、風化・変質した火山岩類と判断される。
- ・当該礫は、斜長石、輝石類及び角閃石からなり、石基は、隠微晶質であり、局所的に細粒な斜長石が認められる
 - ・当該礫は、多孔質な状況又は繊維状に引き伸ばされているような状況は認められない
 - ・変成作用による組織又は堆積構造等は認められない

Pl:斜長石
Hbl:角閃石
Px:輝石類

- 上部壁面に認められる堆積物には、白色を呈する礫が散在している。
- 当該礫は、目視観察において風化・変質した安山岩としているものの、当該礫を対象に、薄片観察を実施した。
- 薄片観察の結果、以下の状況が認められることから、風化・変質した火山岩類と判断される。
 - ・当該礫は、斜長石、輝石類及び角閃石からなり、石基は、隠微晶質であり、局所的に細粒な斜長石が認められる
 - ・当該礫は、多孔質な状況又は繊維状に引き伸ばされているような状況は認められない
 - ・変成作用による組織又は堆積構造等は認められない

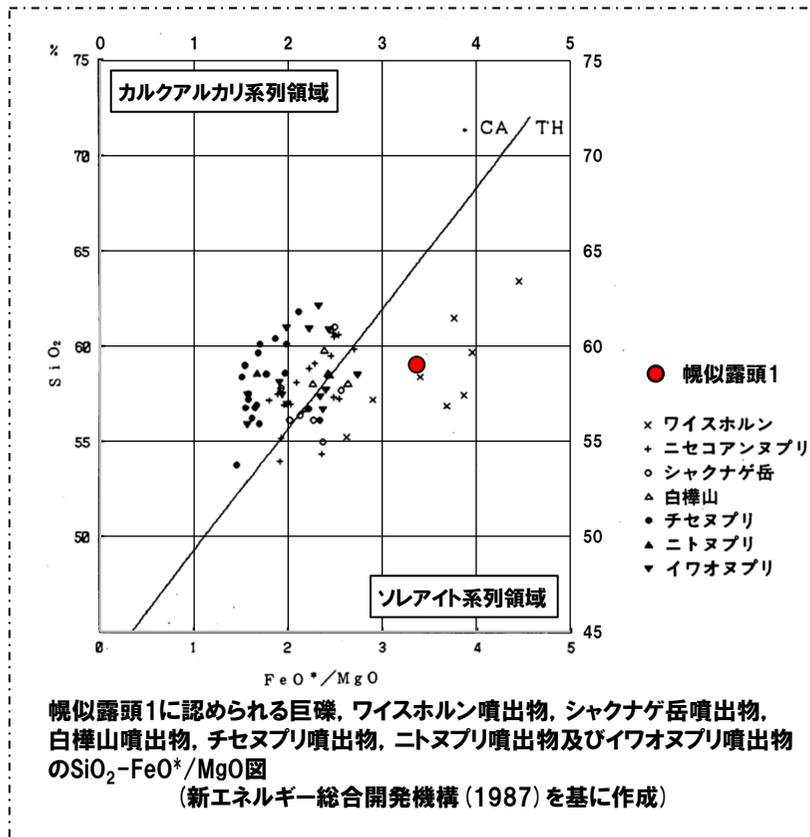
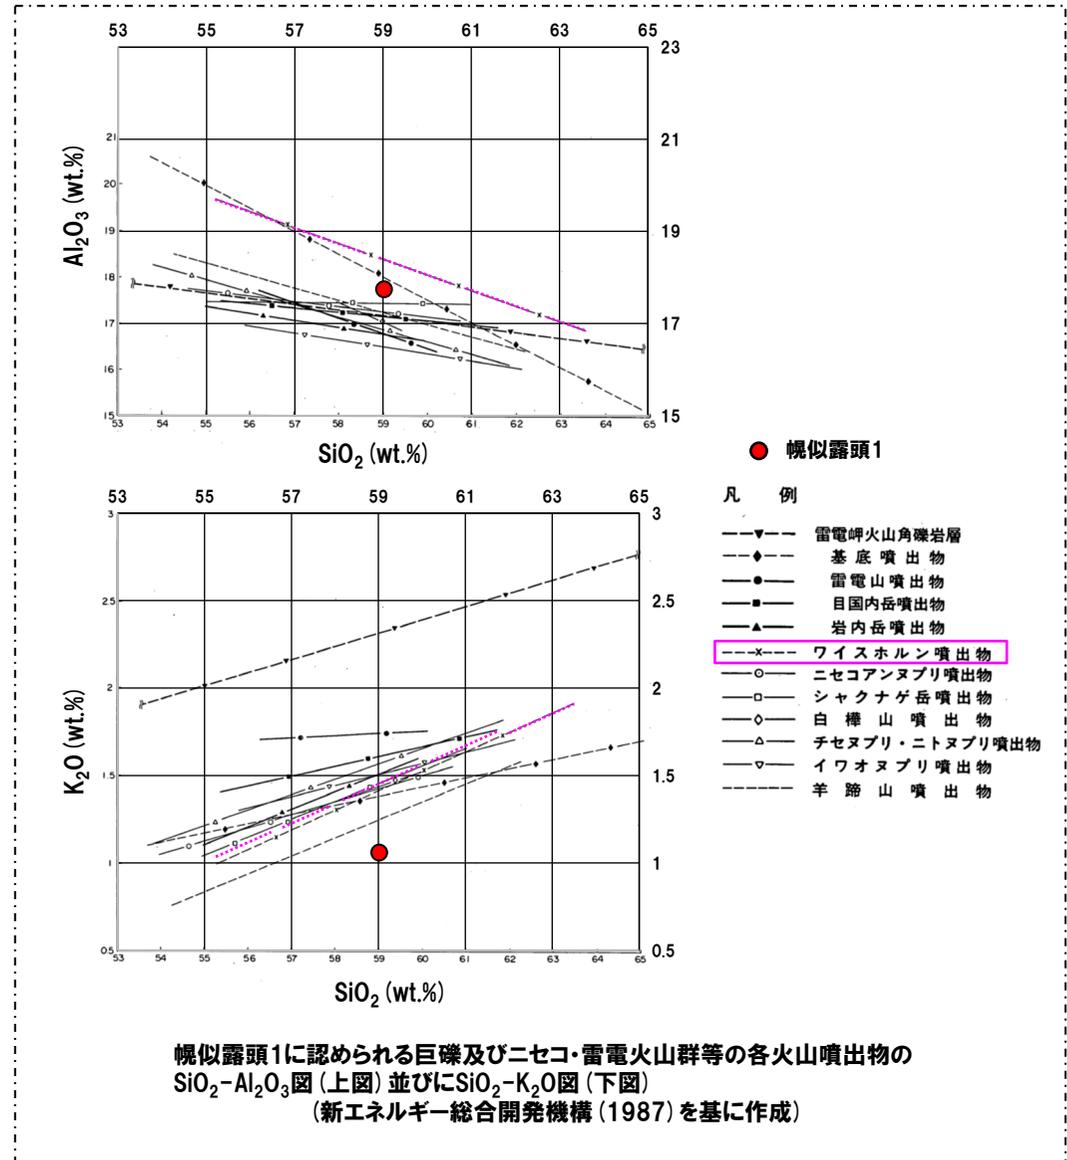
- 標高約50mにおいて認められる安山岩若しくはデイサイトと考えられる巨礫は、人為的に置かれた可能性も考えられ、産出層準は明確ではないが、以下の状況から、当該礫は、“赤色の火砕流様の堆積物”中のもと考えられる。
 - ・既往調査において、“赤色の火砕流様の堆積物”中には、巨礫が認められる（P145参照）
 - ・はぎとり壁面②において、赤褐色を呈する礫層に連続するものと判断されるシルト混じり砂礫層中に、当該礫と類似する巨礫が認められる
- 当該礫の供給源は、以下の状況から、当該調査地点の後背地に分布が示されている古宇川層等若しくは当該調査地点の南側に位置するニセコ・雷電火山群由来である可能性が考えられる（P147参照）。
 - ・当該礫は、巨礫であり、その供給源は比較的近いものと判断される
 - ・当該礫は、安山岩若しくはデイサイトであると考えられる
- このため、標高約50mにおいて認められる安山岩若しくはデイサイトと考えられる巨礫を対象に全岩化学組成分析を実施した。
- 全岩化学組成分析の結果は以下の通り。
 - ・新エネルギー総合開発機構（1987）を踏まえると、ニセコ・雷電火山群の火山噴出物は、カルクアルカリ系列領域の組成、若しくは、ソレイト系列及びカルクアルカリ系列にまたがる組成を示し、ワイスホルン噴出物は、ソレイト系列領域の組成を示すとされている
 - ・当該礫は、ソレイト系列領域の組成を示す
 - ・ワイスホルン噴出物は、相対的に Al_2O_3 、 Na_2O に富み、Total Fe、MgO、 K_2O に乏しいとされているものの、当該礫の組成はそのような傾向は認められない
- 当該礫の全岩化学組成は、ニセコ・雷電火山群の各火山噴出物の全岩化学組成と同様な傾向が認められないことから、ニセコ・雷電火山群由来ではないものと判断される。

- 標高約50mにおいて認められる安山岩若しくはデイサイトと考えられる巨礫は、人為的に置かれた可能性も考えられ、産出層準は明確ではないが、以下の状況から、当該礫は、“赤色の火砕流様の堆積物”中のものと考えられる。
 - ・既往調査において、“赤色の火砕流様の堆積物”中には、巨礫が認められる(P145参照)
 - ・はぎとり壁面②において、赤褐色を呈する礫層に連続するものと判断されるシルト混じり砂礫層中に、当該礫と類似する巨礫が認められる(P155参照)
- 当該礫の供給源は、以下の状況から、当該調査地点の後背地に分布が示されている古宇川層等若しくは当該調査地点の南側に位置するニセコ・雷電火山群由来である可能性が考えられる(P147参照)。
 - ・当該礫は、巨礫であり、その供給源は比較的近いものと判断される
 - ・当該礫は、安山岩若しくはデイサイトであると考えられる
- このため、標高約50mにおいて認められる安山岩若しくはデイサイトと考えられる巨礫を対象に全岩化学組成分析を実施した。
- 全岩化学組成分析の結果は以下の通り。
 - ・新エネルギー総合開発機構(1987)を踏まえると、ニセコ・雷電火山群の火山噴出物は、カルクアルカリ系列領域の組成、若しくは、ソレアイト系列及びカルクアルカリ系列にまたがる組成を示し、ワイスホルン噴出物は、ソレアイト系列領域の組成を示すとされている
 - ・当該礫は、ソレアイト系列領域の組成を示す
 - ・ワイスホルン噴出物は、相対的に Al_2O_3 、 Na_2O に富み、Total Fe、MgO、 K_2O に乏しいとされているものの、当該礫の組成はそのような傾向は認められない
- 当該礫の全岩化学組成は、ニセコ・雷電火山群の各火山噴出物の全岩化学組成と同様な傾向が認められないことから、ニセコ・雷電火山群由来ではないものと判断される。
