4. 3 陸上の斜面崩壊（陸上地すべり）に伴う津波

(1) 川白の調査結果

川白 地表地質踏査 (1/34) 地表地質踏査結果

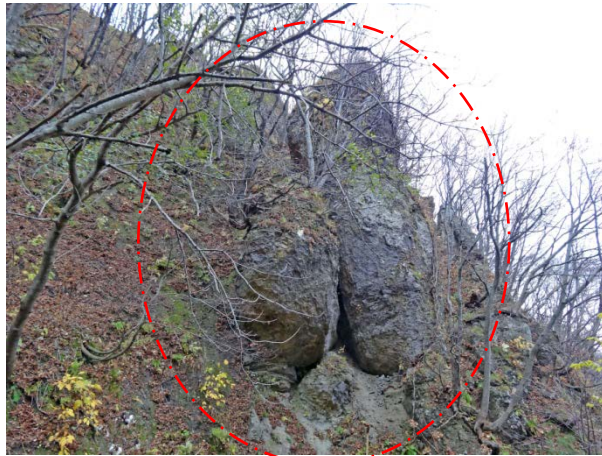
OP1: 右岸に分布する神恵内層の自破碎溶岩。

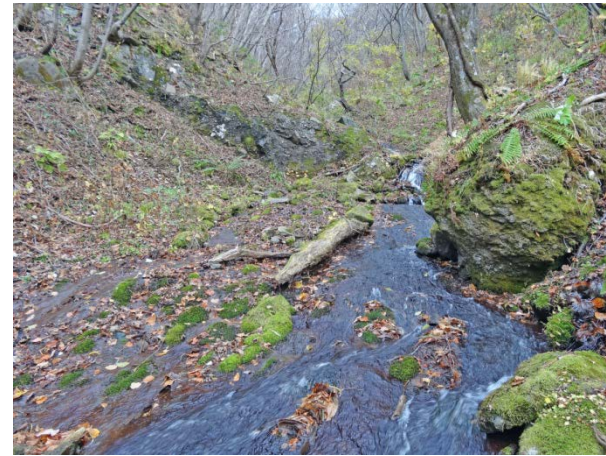
OP3: 両岸から河床まで連続する神恵内層の自破碎溶岩。

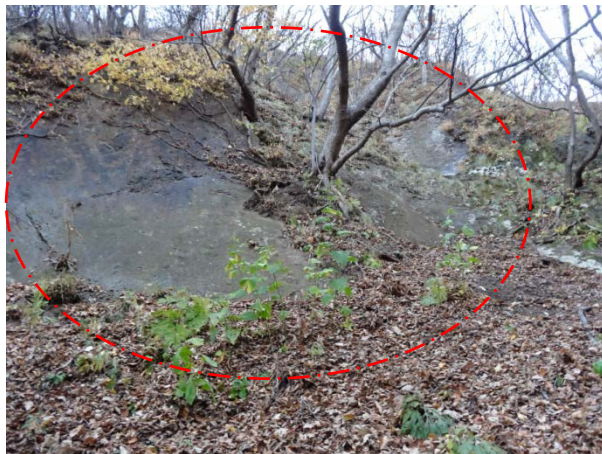
OP2: 左岸に分布する神恵内層の自破碎溶岩。

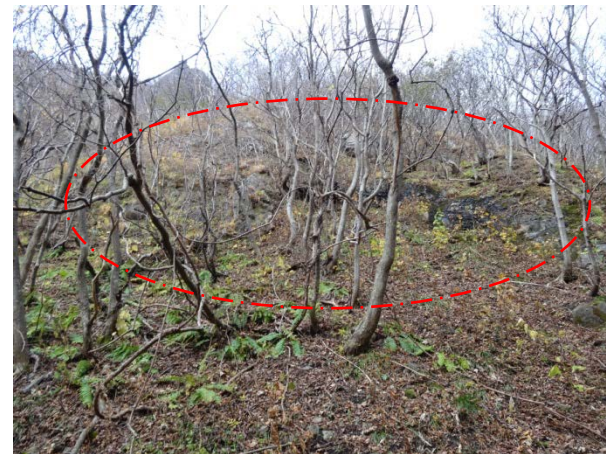
OP4: 右岸に分布する神恵内層の自破碎溶岩。

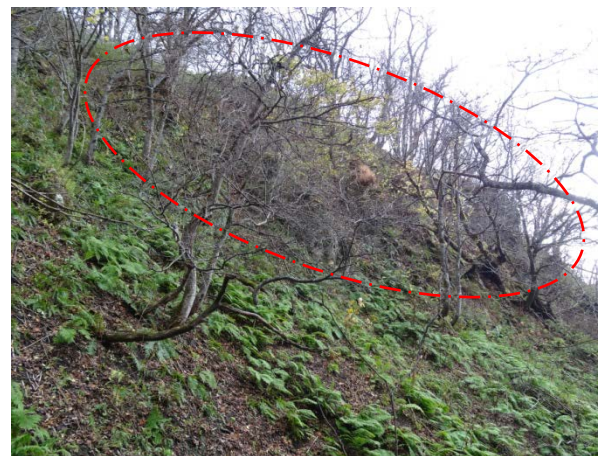
OP7: 左岸に分布する神恵内層の自破碎溶岩。

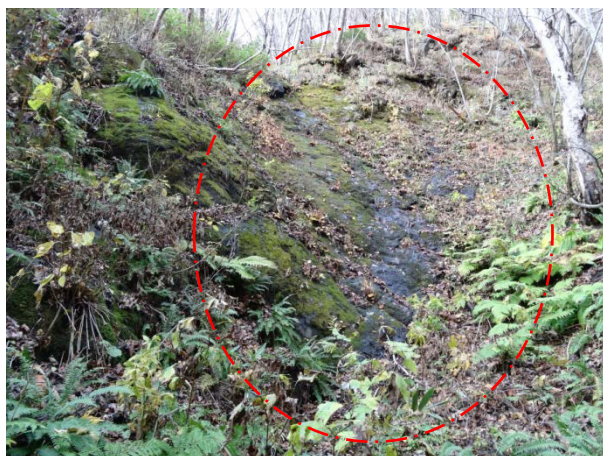
OP6: 右岸に連続する神恵内層の自破碎溶岩（河床～頂部）。

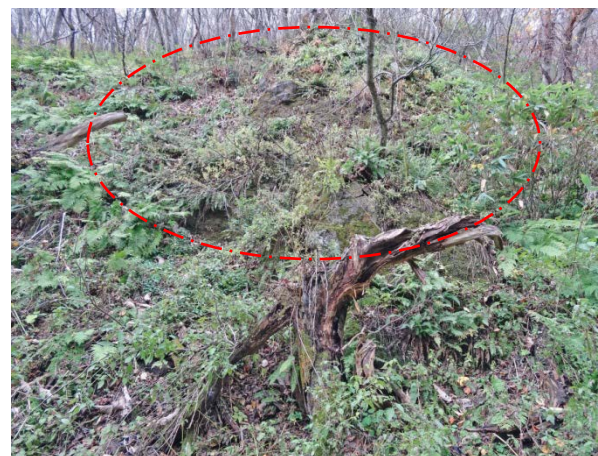
OP8: 左岸に分布する神恵内層の自破碎溶岩。

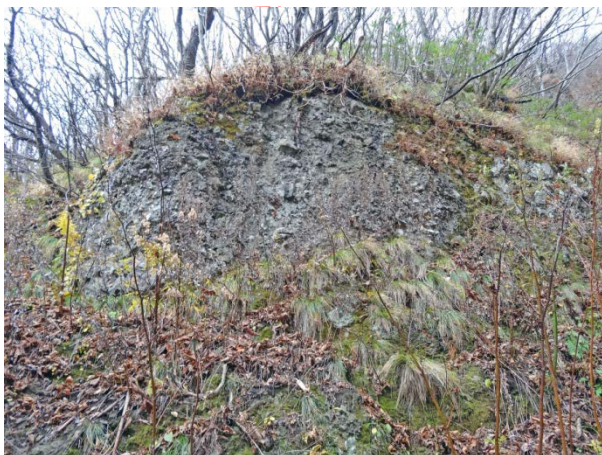
OP9: 左岸に分布する神恵内層の自破碎溶岩。

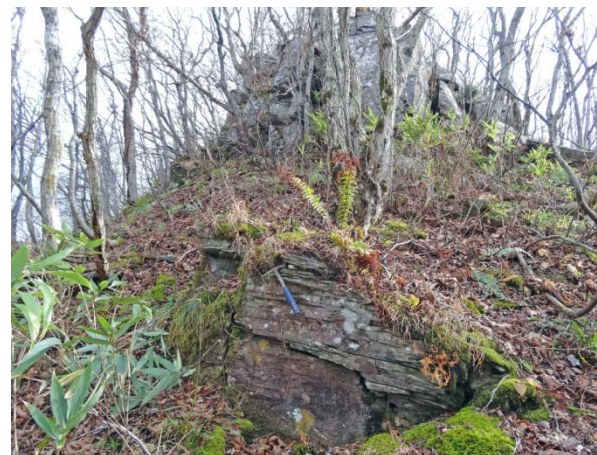
OP11: 左岸に分布する積丹岳溶岩類の層状溶岩 (N10E/20W)。

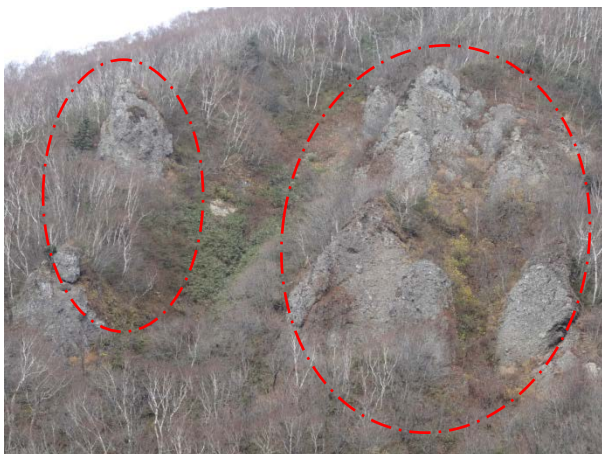
OP10: 右岸に分布する神恵内層の自破碎溶岩 (標高440m付近)。

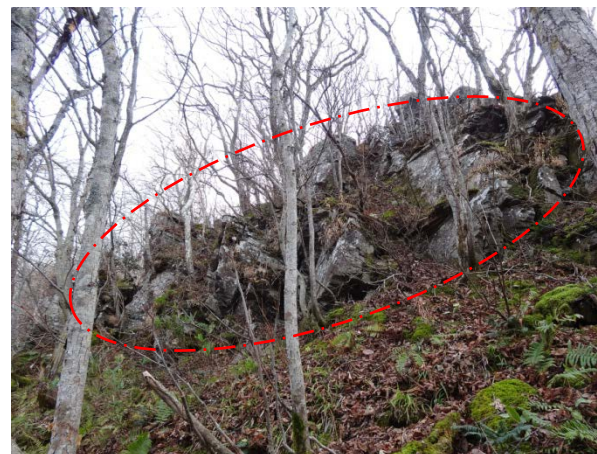
OP12: OP11露頭全景, 左岸に分布する積丹岳溶岩類の層状溶岩。

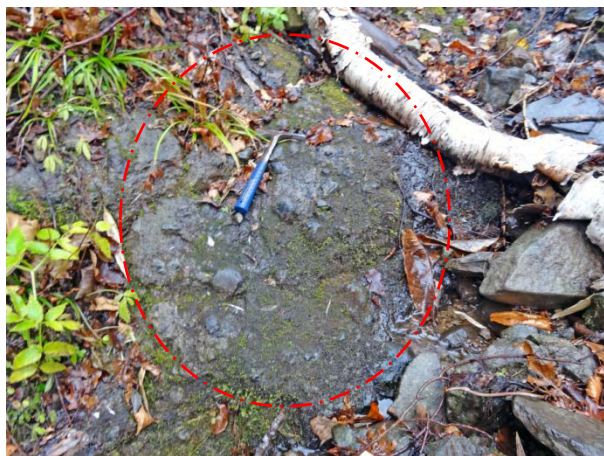
OP13:連続する河床の神恵内層の自破碎溶岩。

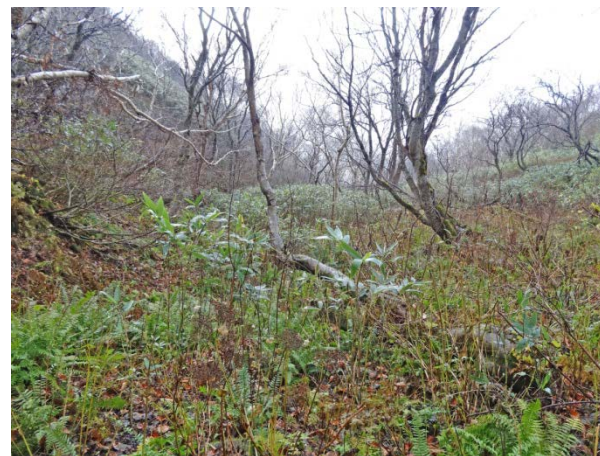
OP15:上流の開析された沢の状況（標高550m付近から下流方向）。

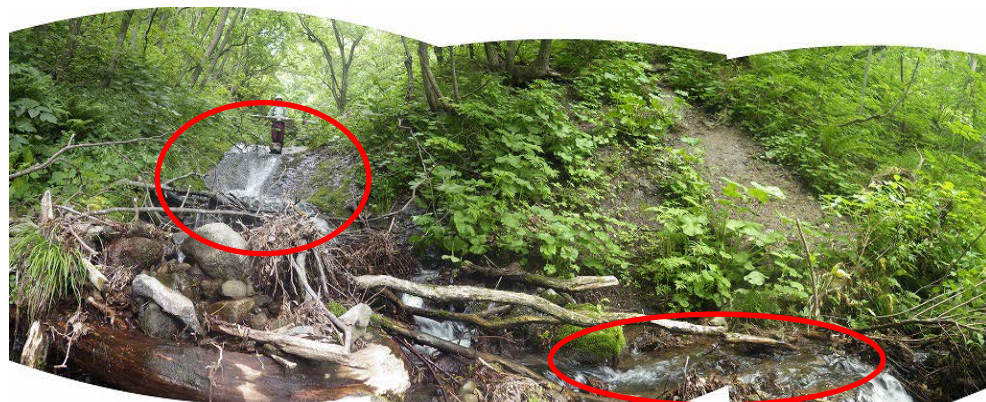
OB19:河床から左岸にかけて神恵内層の凝灰角礫岩・火山礫凝灰岩の露頭が連続する。すべり面等の破碎部は認められない。

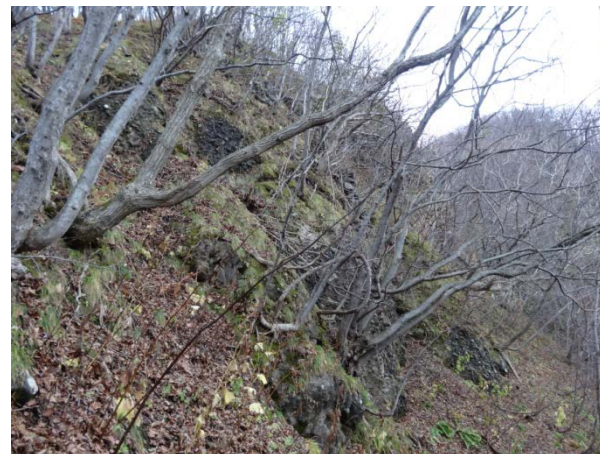
NT3:左岸に古平層の凝灰岩の上位に神恵内層の自破碎溶岩が分布する。

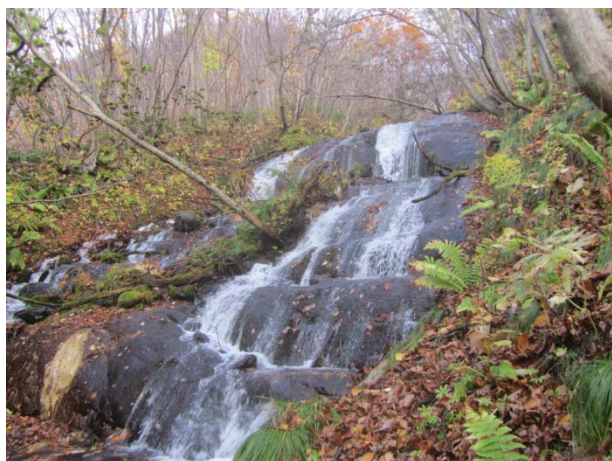
NT2:河床に古平層の凝灰岩が連続して分布し、滝地形を形成している。

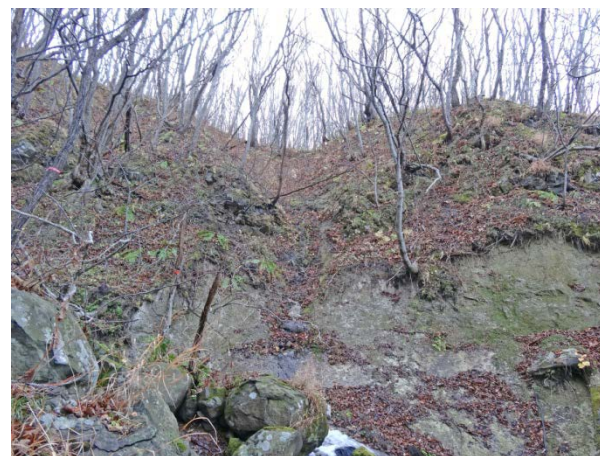
NT4:左岸に分布する古平層の凝灰岩と神恵内層の自破碎溶岩。

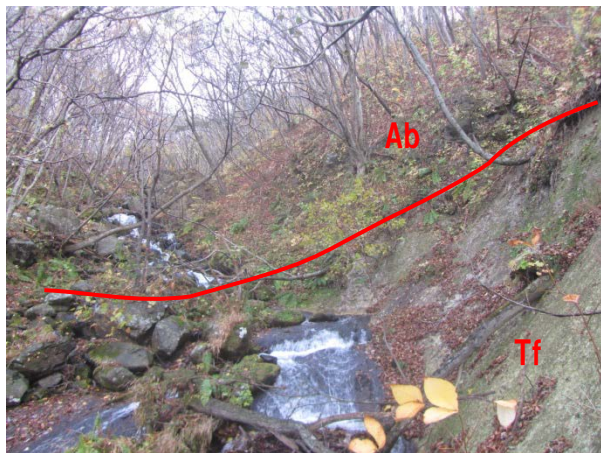
NT5:河床から左岸にかけて分布する古平層の凝灰岩と神恵内層の自破碎溶岩。

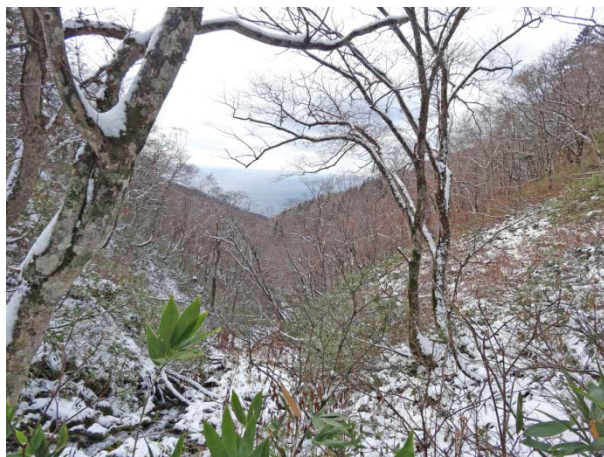
NT10:上流域の開析された沢の状況（下流方向）。

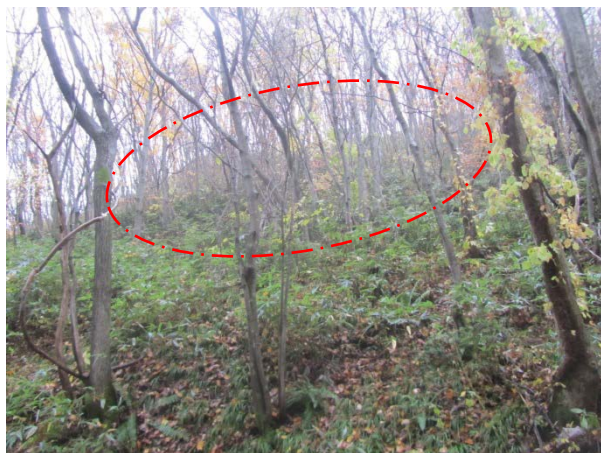
NT13: 枝沢右岸尾根の神恵内層の自破碎溶岩。

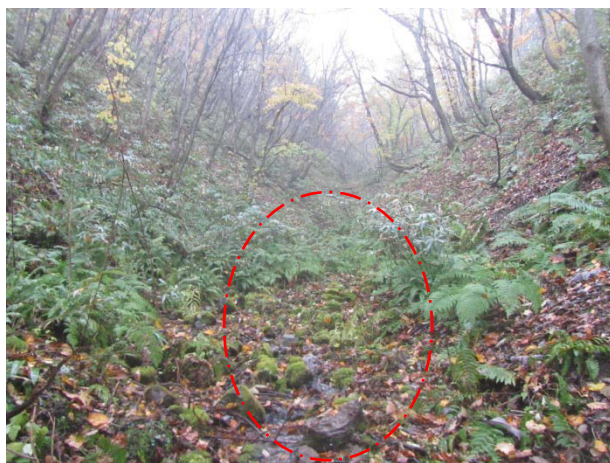
NT14: ノット川左岸枝沢の河床は神恵内層の自破碎溶岩が連続する。

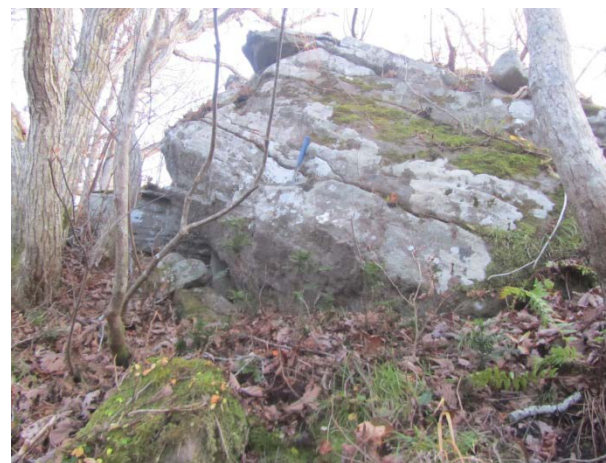
NT16: 416m峰山頂の積丹岳溶岩類の層状溶岩。

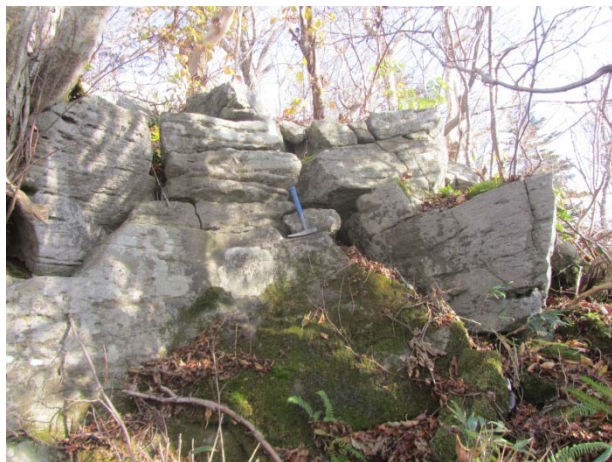
NT17: 374m峰西側出尾根に分布する積丹岳溶岩類の自破碎溶岩 (N10W/20E)。

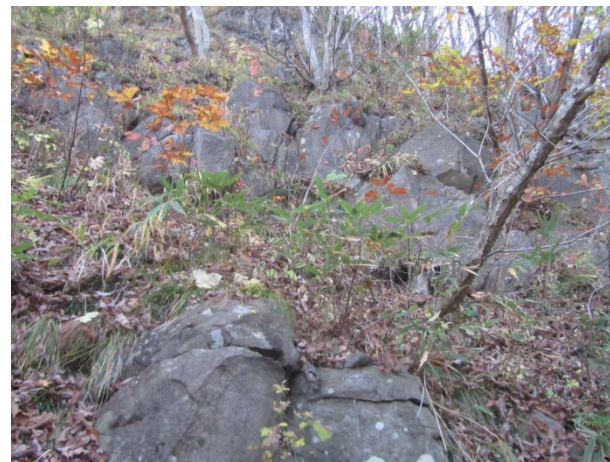
NT19: ブロック14西側尾根部の神恵内層の自破碎溶岩 (塊状)。

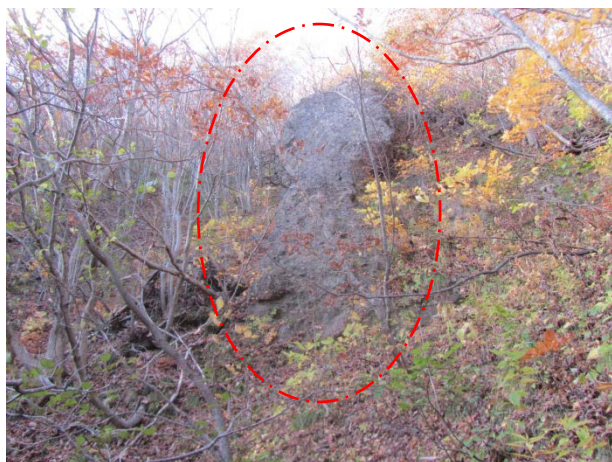
NT18: ブロック14西側尾根部の神恵内層の自破碎溶岩。

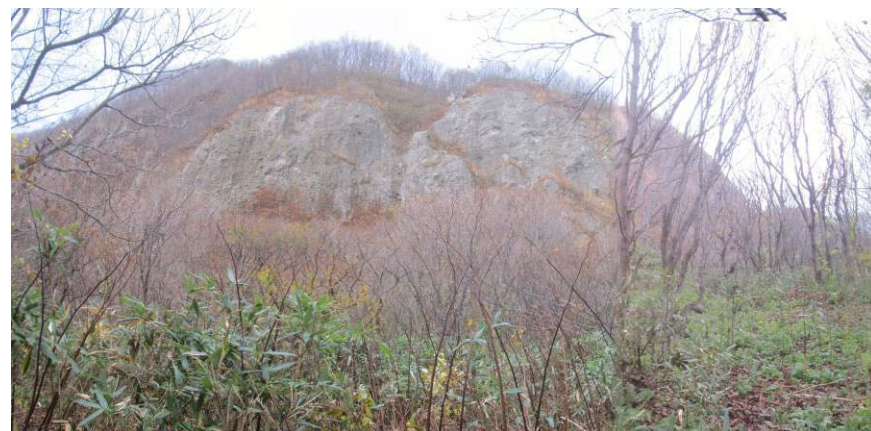
NT20: ブロック9滑落崖の状況, 神恵内層の自破碎溶岩が分布する。

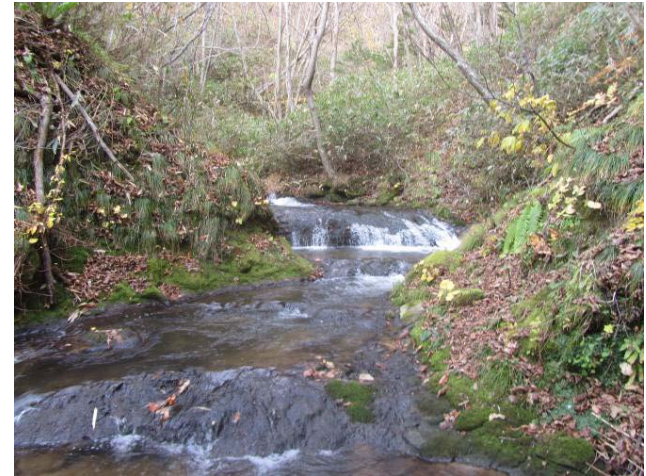
ON2: 下流河床の古平層の自破碎溶岩, 滑床状で堆積物は少ない。

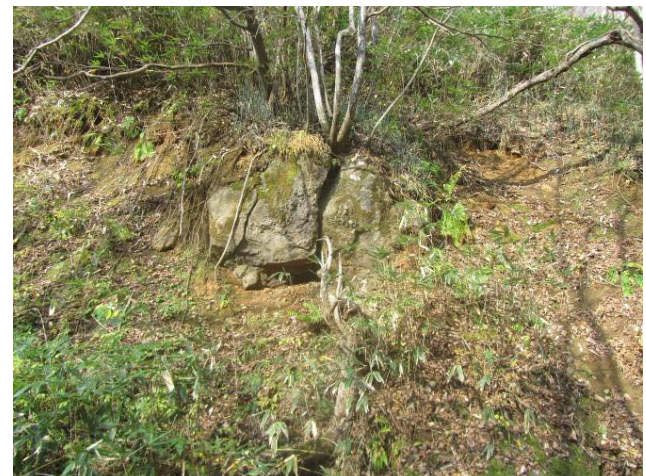
ON3: 下流～中流域の右岸斜面にみられる神恵内層の塊状溶岩と下位の古平層の自破碎溶岩。

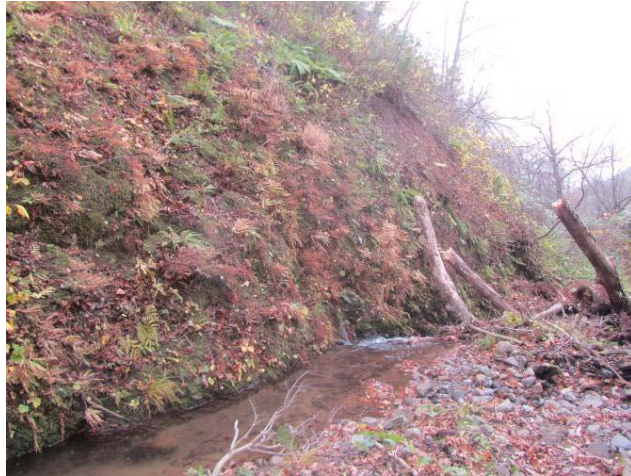
ON4: 中流河床から左岸にかけて分布する神恵内層の自破碎溶岩。

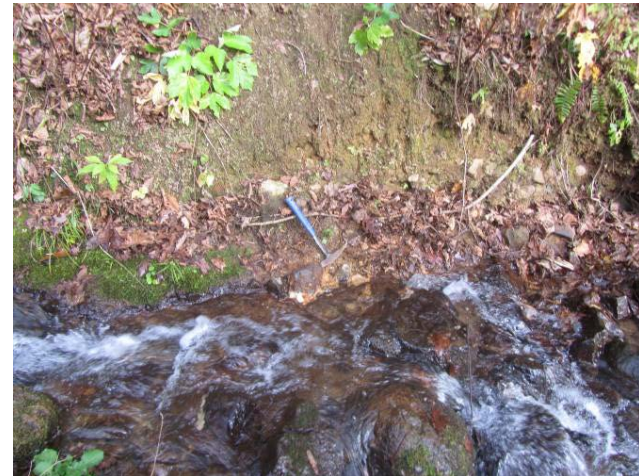
ON6: 中流～上流の河床に分布する神恵内層の変質安山岩。

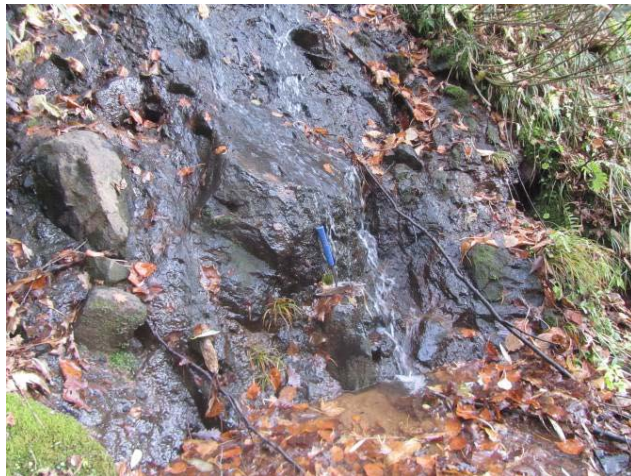
ON5: 中流左岸の支流合流部に分布する神恵内層の自破碎溶岩。

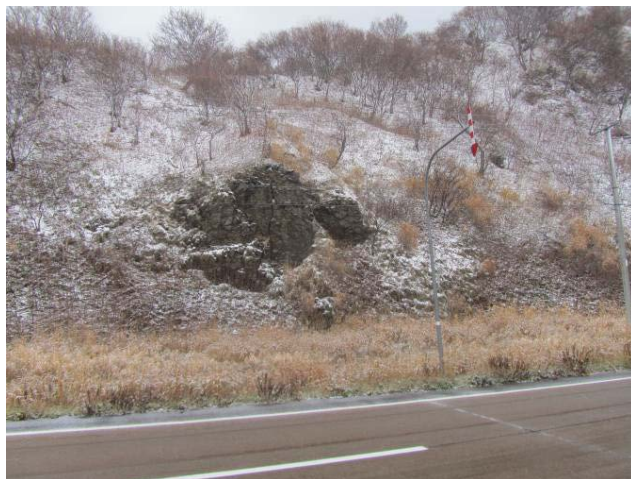
C01:ブロック1・2境界付近の神恵内層の自破碎溶岩。

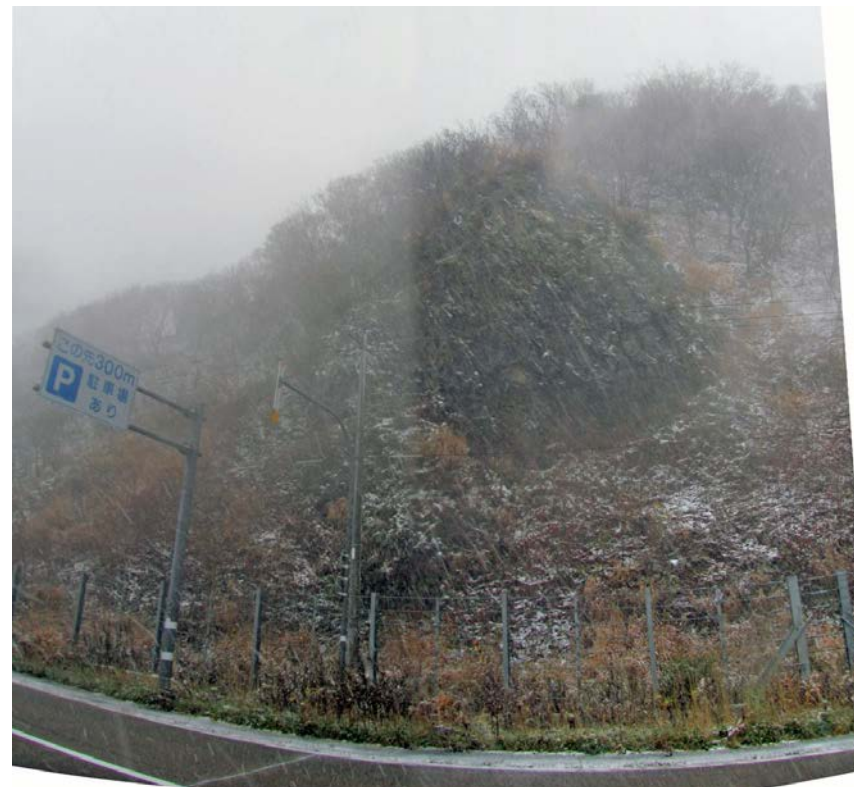
C02:ブロック1・2境界付近の神恵内層の自破碎溶岩。

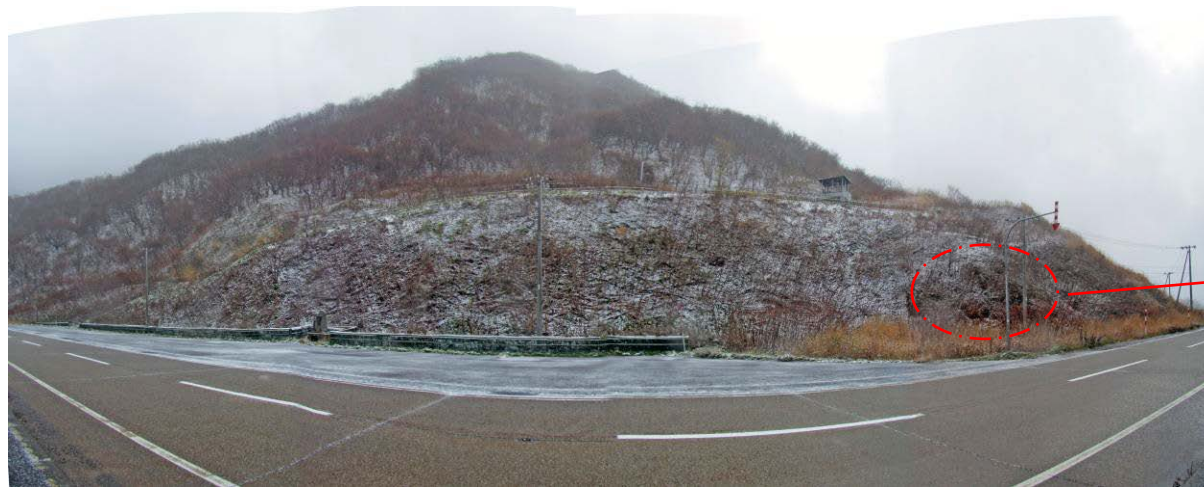
C03:ブロック3の平坦面, 部分的に新鮮な神恵内層の自破碎溶岩が認められる。

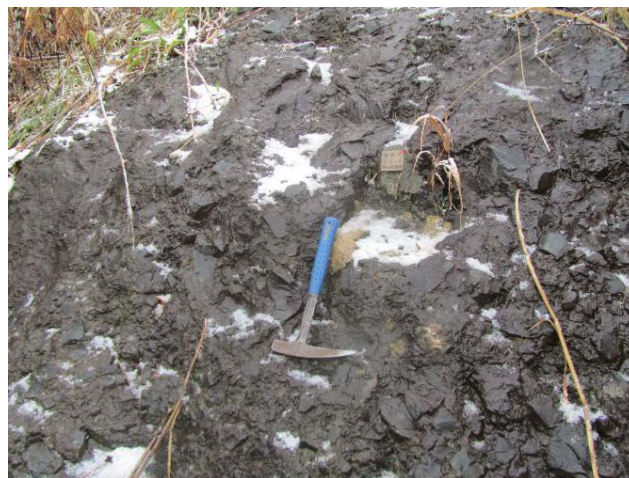
C04:C03の神恵内層の自破碎溶岩。

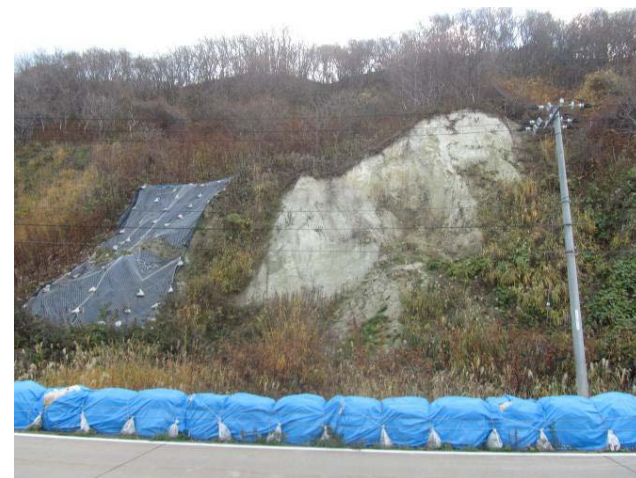
C05:ブロック7末端の崩壊地形 (古平層の凝灰岩)。

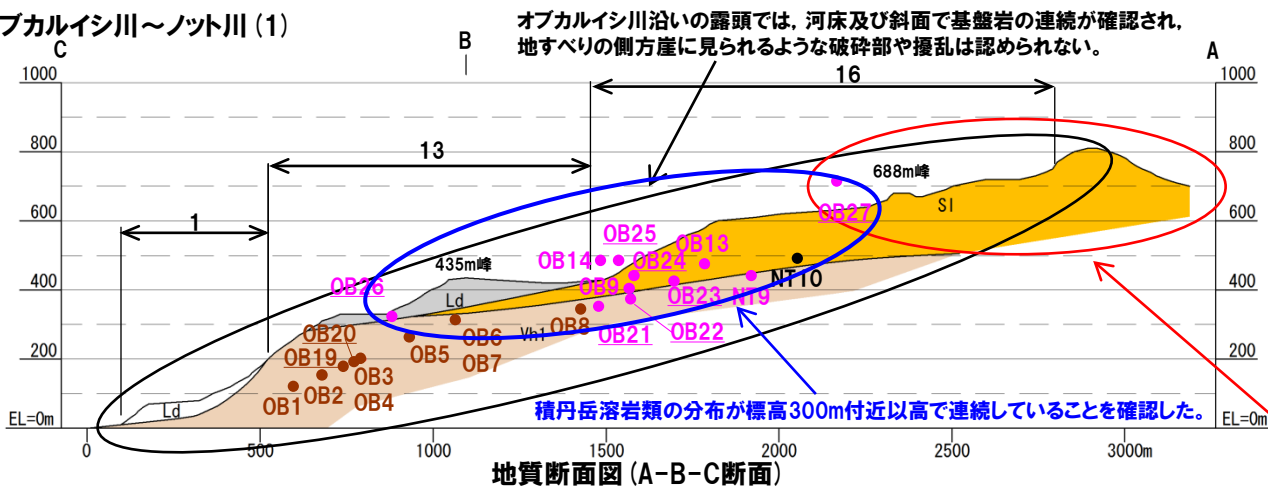
オブカルイシ川～ノット川 (1)

- ブロック16は、OB21～OB25、OB27のオブカルイシ川両岸及び左岸頂部で積丹岳溶岩類 (SI) を確認し、その分布が標高300m付近から連続していることを確認した。
- ブロック13では、オブカルイシ川河床及び両岸斜面で標高300m付近まで神恵内層の自破砕溶岩 (Vh1)、それ以高で積丹岳溶岩類 (SI) の露岩を確認するが、ブロック中央の435m峰付近では植生に覆われることから地すべり堆積物 (Ld) が分布すると推定した。
- ブロック1は斜面に植生が認められ、露岩を確認できないことから地すべり堆積物 (Ld) が分布するものとした。

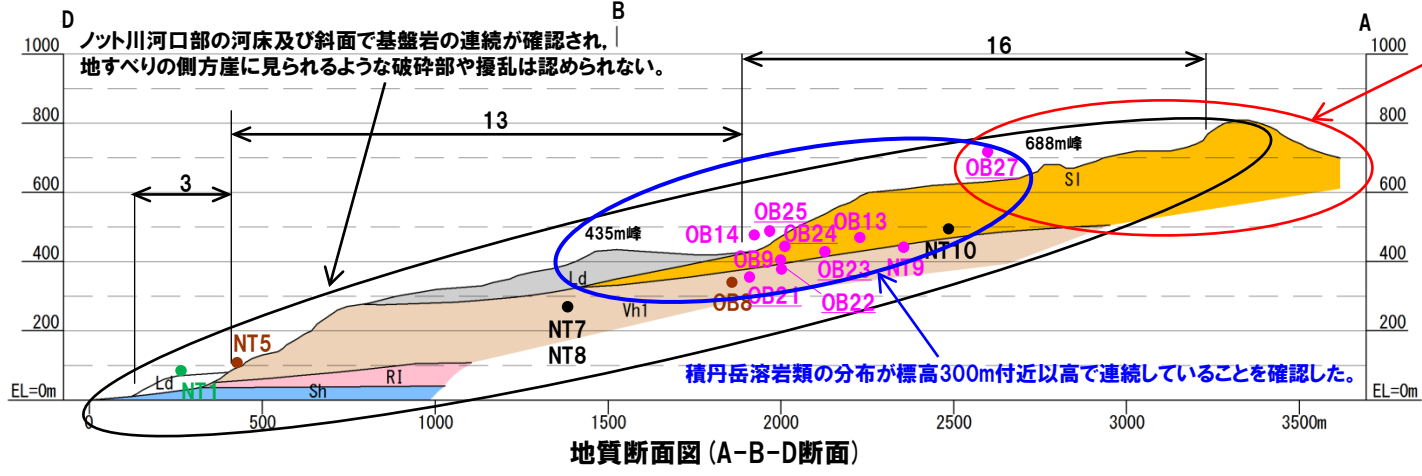
オブカルイシ川～ノット川 (2)

- ブロック16は、OB21～OB25、OB27のオブカルイシ川両岸及び左岸頂部で積丹岳溶岩類 (SI) を確認し、その分布が標高300m付近から連続していることを確認した。
- ブロック13では、オブカルイシ川河床及び両岸斜面で標高300m付近まで神恵内層の自破砕溶岩 (Vh1)、それ以高で積丹岳溶岩類 (SI) の露岩を確認するが、ブロック中央の435m峰付近では植生に覆われることから地すべり堆積物 (Ld) が分布すると推定した。
- ブロック3は斜面に植生が認められ、露岩を確認できないことから地すべり堆積物 (Ld) が分布するものとした。

積丹岳溶岩類の分布高度に顕著な高度不連続は認められない。積丹岳溶岩類の分布高度は南西に向かって低くなっており、南西方向の谷を埋めて堆積したものと考えられる。

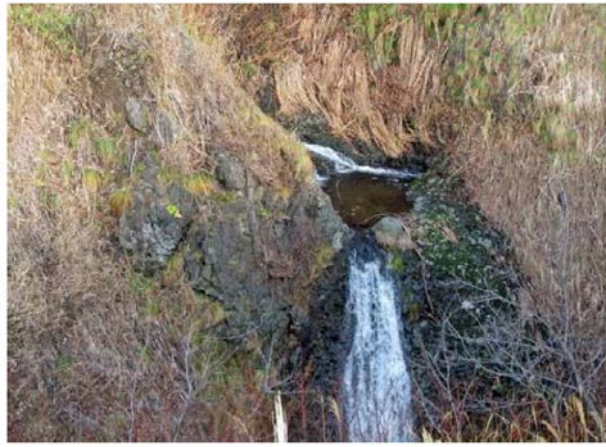
写真10: 地すべりブロック前面の沢河床の自破碎溶岩。滝を形成している。

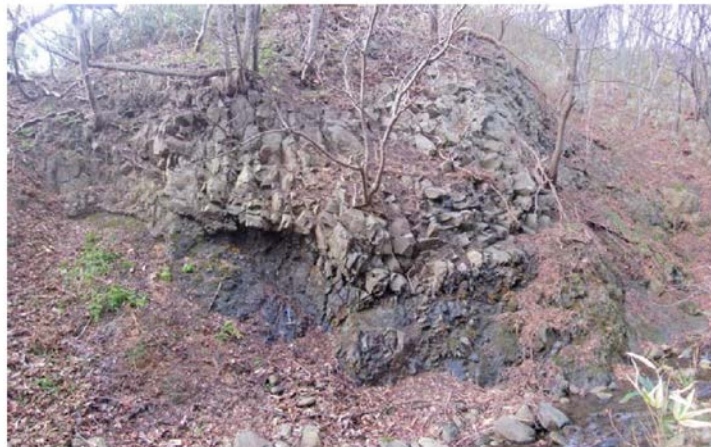
写真11: 地すべりブロック東側の沢の河食崖に分布する自破碎溶岩。付近の河床でも確認される。

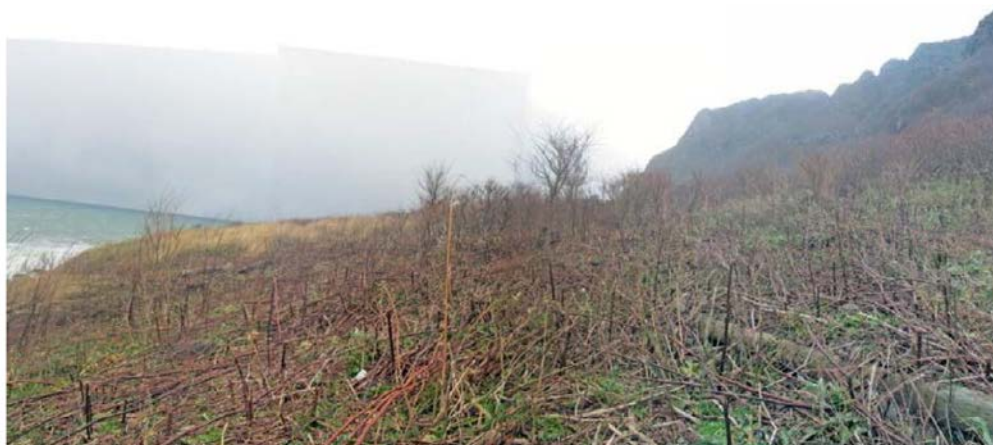
写真6:沖積錐の緩斜面部(10~15°)。遷急線や急崖は認められない。

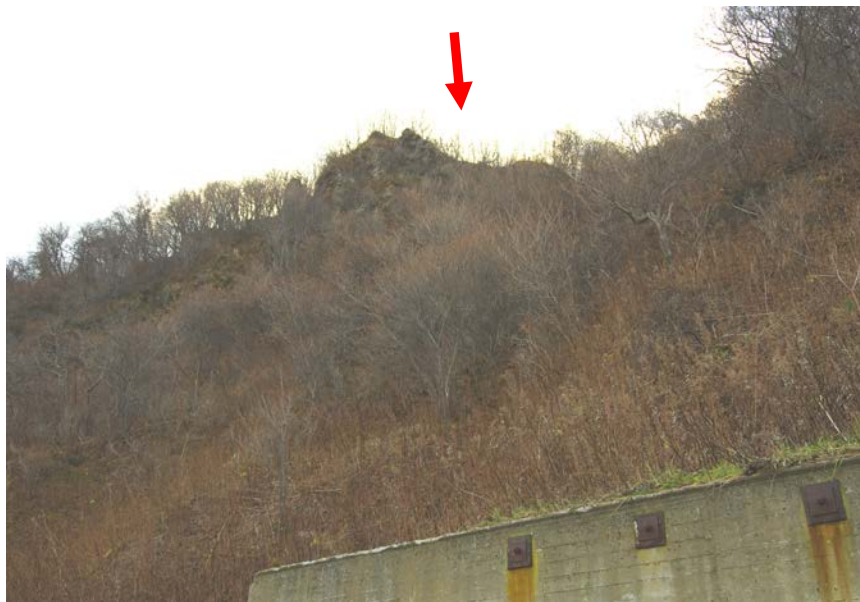
写真1:ブロック2及びブロック4の境界付近には、堅硬な火山礫凝灰岩が分布し、ブロックの地すべりを示唆する段差や破碎は認められない。

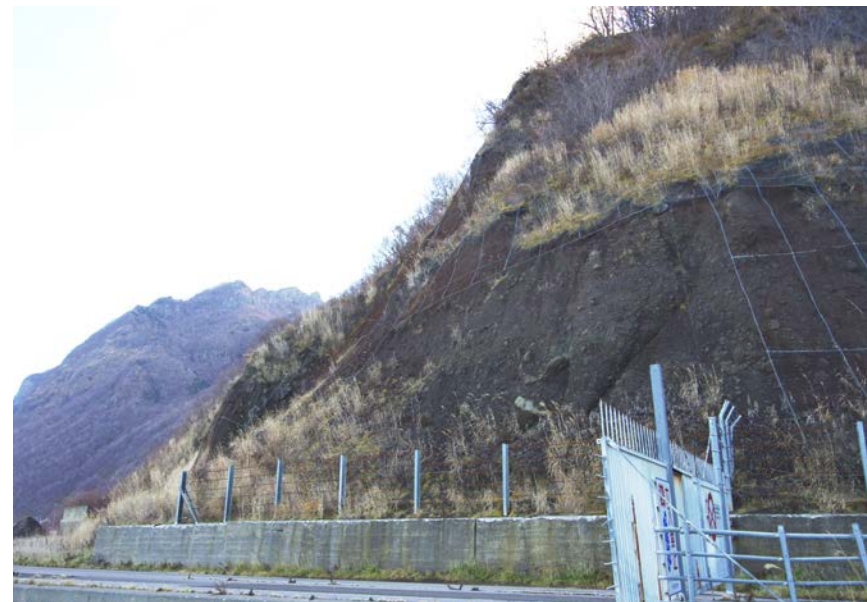
写真2:ブロック2の中央・先端部のカスペノ岬付近には、堅硬な火山礫凝灰岩が分布し、ブロックの地すべりを示唆する段差や破碎は認められない。

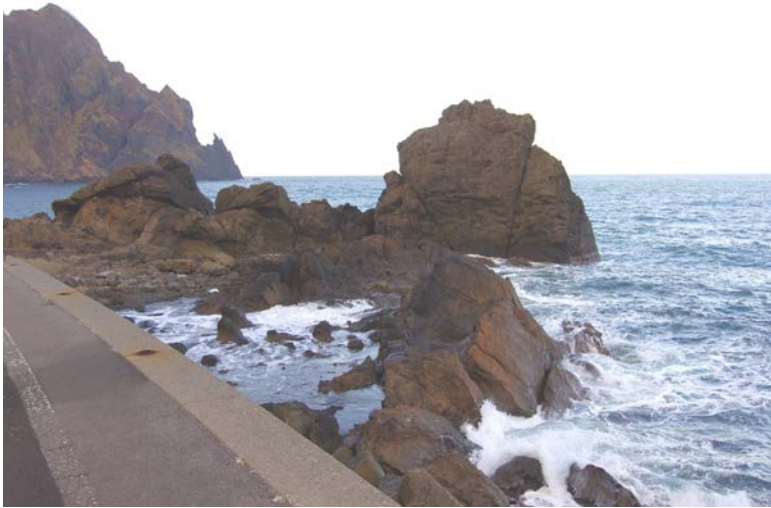
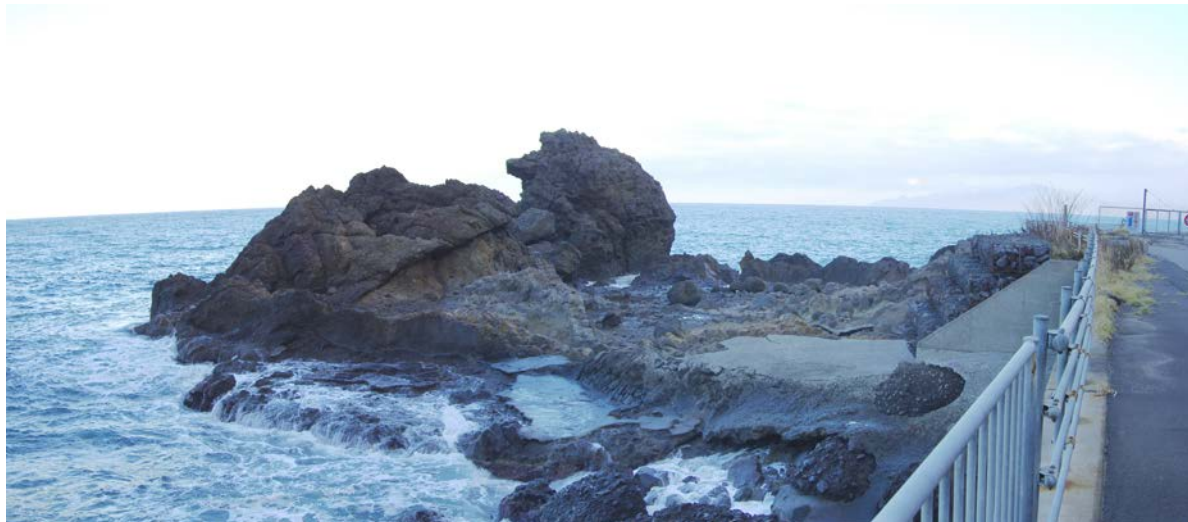
写真3

写真3:ブロック2及びブロック4の境界の延長部に当たるカスペノ岬には、堅硬な火山礫凝灰岩が分布し、ブロックの地すべり示唆する段差や破碎は認められない。

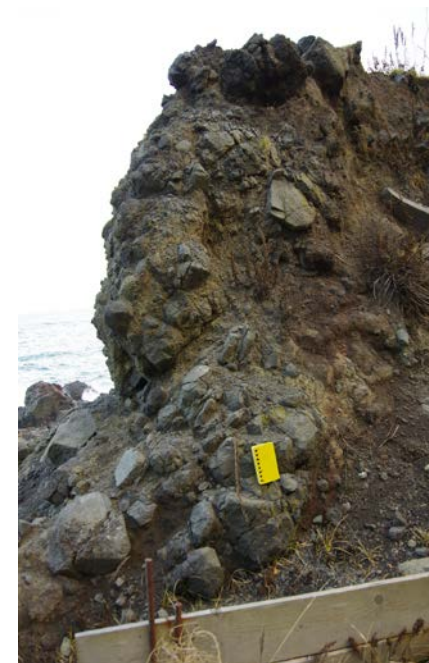
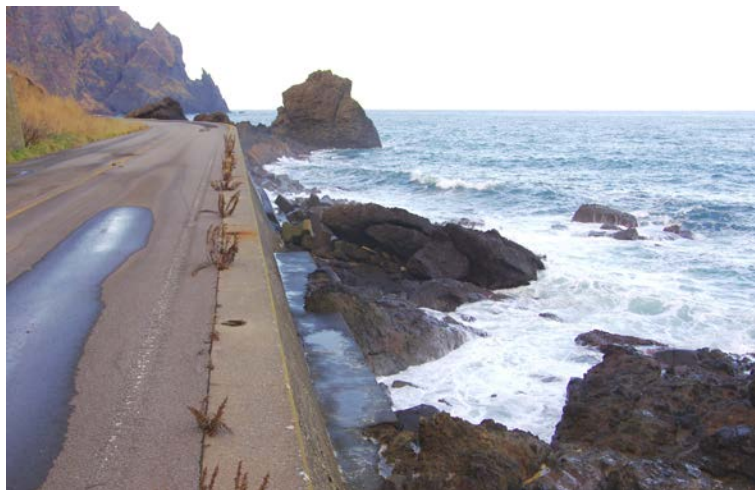
写真3～4の海岸の露頭状況

写真4:ブロック2の海岸部には、堅硬な火山礫凝灰岩が分布し、ブロックの地すべりを示唆する段差や破碎は認められない。

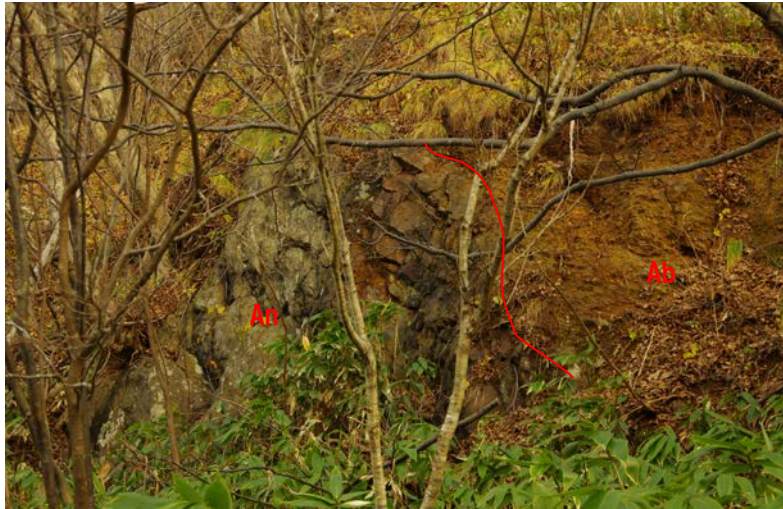
写真5

写真5:ブロック2の南側中腹には、堅硬な安山岩溶岩及び自破碎溶岩の境界が認められる。

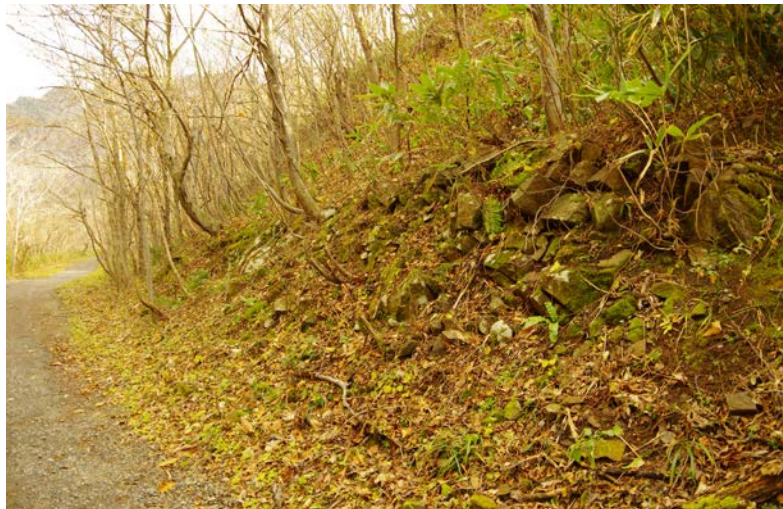
写真6

写真6:ブロック2の背後の鞍部には、堅硬な安山岩溶岩が分布する。

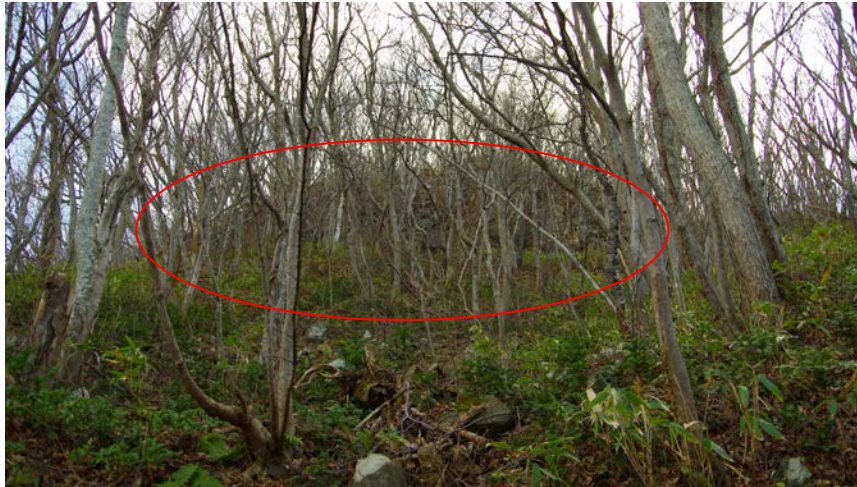
写真9:ブロック4の頂部付近には、上部から下部にかけて堅硬な安山岩溶岩が分布し、ブロックの地すべりを示唆する破碎等は認められない。

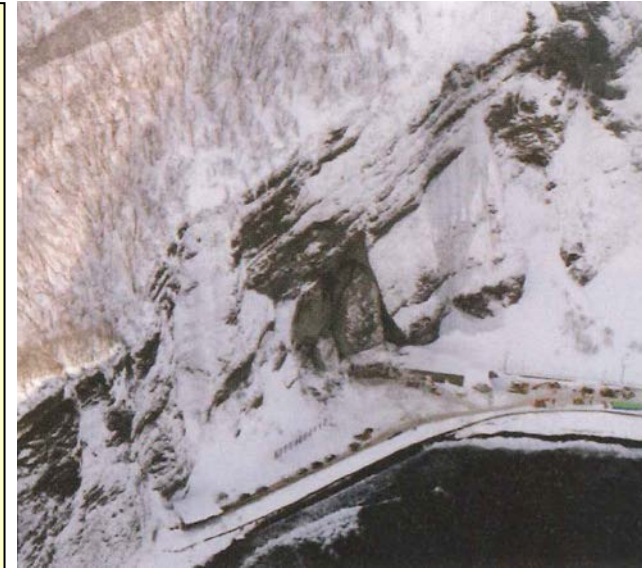
豊浜トンネル崩壊箇所全景

- 崩落発生箇所は新第三紀中新世の海底火山活動によって形成された火砕岩からなる急崖斜面で、分布がほぼ崩落箇所に限られる塊状で無層理の細粒火砕岩を主としており、顕在化した亀裂は少ない。
- 崩落壁面には、上部と左側に褐色を呈する風化部がある。この風化部は崩落前の斜面に存在していた亀裂に対応していると考えられる。
- 崩落後のボーリング調査により、積丹半島一帯にみられる広域割れ目系と方向性が一致する不連続な亀裂が、頻度は小さいながらも確認されている。
- 崩落箇所の岩石は工学的には比較的均質な軟岩で、スメクタイトを含む。
- 地下水は崩落壁面のつららの発生や、崩落後のボーリング調査時に被圧水として認められた。
- その後の研究では、崩落部周辺の壁面には、湧水点が15～20m程度の間隔で分布していること等が指摘されている。

- 岩盤に内在する不連続な亀裂が進展し、互いに連続することによって、発生したものである。
- 亀裂の進展は浸食による応力解放および地下水の浸透による風化により斜面表層部に達した亀裂が開口し、この亀裂と岩盤内部の不連続な亀裂に地下水の浸透による風化、自重と地下水圧などが作用し、進行していったものと考えられる。
- さらに、外気温の影響を受ける範囲の亀裂では、気温低下時の氷結圧および岩盤の凍結融解による岩盤劣化があったものと考えられる。
- なお、崩壊面付近の最深凍結深は50～60cmと推定されている。

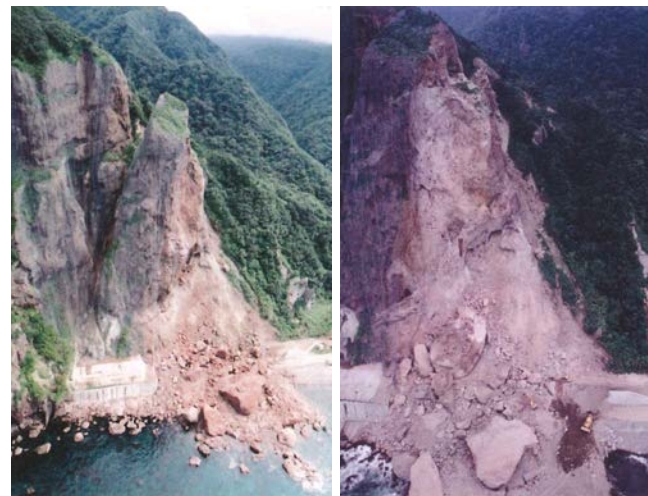
第1回崩落

- 崩落箇所は斜面傾斜が垂直に近く、約150mもの標高差を持つ急峻な塔状岩体を形成している。
- 下部緩斜面との境界付近には窪地形が見られ、その上部斜面は一部オーバーハングを呈している。
- 地質は、主に新第三紀系の水冷破碎岩からなるが、岩相変化に富み構造も不規則である。
- 特に、岩体下部にはスメクタイトを含む変質の強いゾーンが分布する。
- 各地層の境界は、不規則ではあるが海側への流れ盤となっている。
- 崩壊面で観察される亀裂面は走向により2系統に大別され、いずれも風化により褐色化している。
- 崩落は、崩落面の両端部ではこれらの亀裂面に沿った形で発生しているものの、崩落岩体は単純にこれらの亀裂系で分離していない。
- さらに、崩落面にはこれら主要な面以外のものも一部に認められている。
- 岩体下部の亀裂部や中部層と下部層との境界部の一部で地下水の湧出が認められている。

- オーバーハングを伴う塔状岩体において、岩相の不規則性、岩体背面に内在する亀裂等の存在、崩落岩体下部のスメクタイトを含む変質の強いゾーンの存在という複雑な地質環境下で、地下水による変質ゾーンの劣化の進行、岩体の自重、地下水、凍結融解等の影響による亀裂の長期的な進展などが複合的に作用して発生した。
- 1997年8月の豪雨が深く関与したものとされている。
- 北海道南西沖地震では震度5を記録し、当箇所と隣接する急崖斜面では岩盤崩落が発生しており、この地震は亀裂進展にある程度の影響を与えた可能性もある。
- 1997年8月3日から8月14日の降雨は、累積雨量で290mmに達し、その間、8月5日には島牧村木巻地区で、最大日雨量102mmを記録する豪雨となった。
- 室内岩石試験結果、崩壊面の中央付近での赤外線放射温度測定結果から明らかになった崩壊面中央付近での通水状況から、この降雨の影響により、崩落岩体の背面の亀裂が進展した可能性が高い。
- さらに、岩体下部では亀裂部などに地下水が供給され、変質ゾーンおよび既存亀裂周辺で強度低下が発生したものと推測される。
- 降雨量と湧水量の関係や崩落直後の壁面が全面湿潤状態であったことなどから、崩落岩体は豪雨後も継続して岩盤中に浸透した地下水の影響を受けていたものと考えられる。
- こうした条件下にあって、崩落岩体背面の亀裂の進展や下部岩体の強度の低下状態は豪雨後も続き、降雨ピークの約3週間後の8月25日、第1回目の崩落岩体は全体的な安定を維持し得ず、落下するに至ったと判断される。
