泊発電所3号炉 津波評価について (補足説明資料) (資料3)

令和6年2月15日
北海道電力株式会社

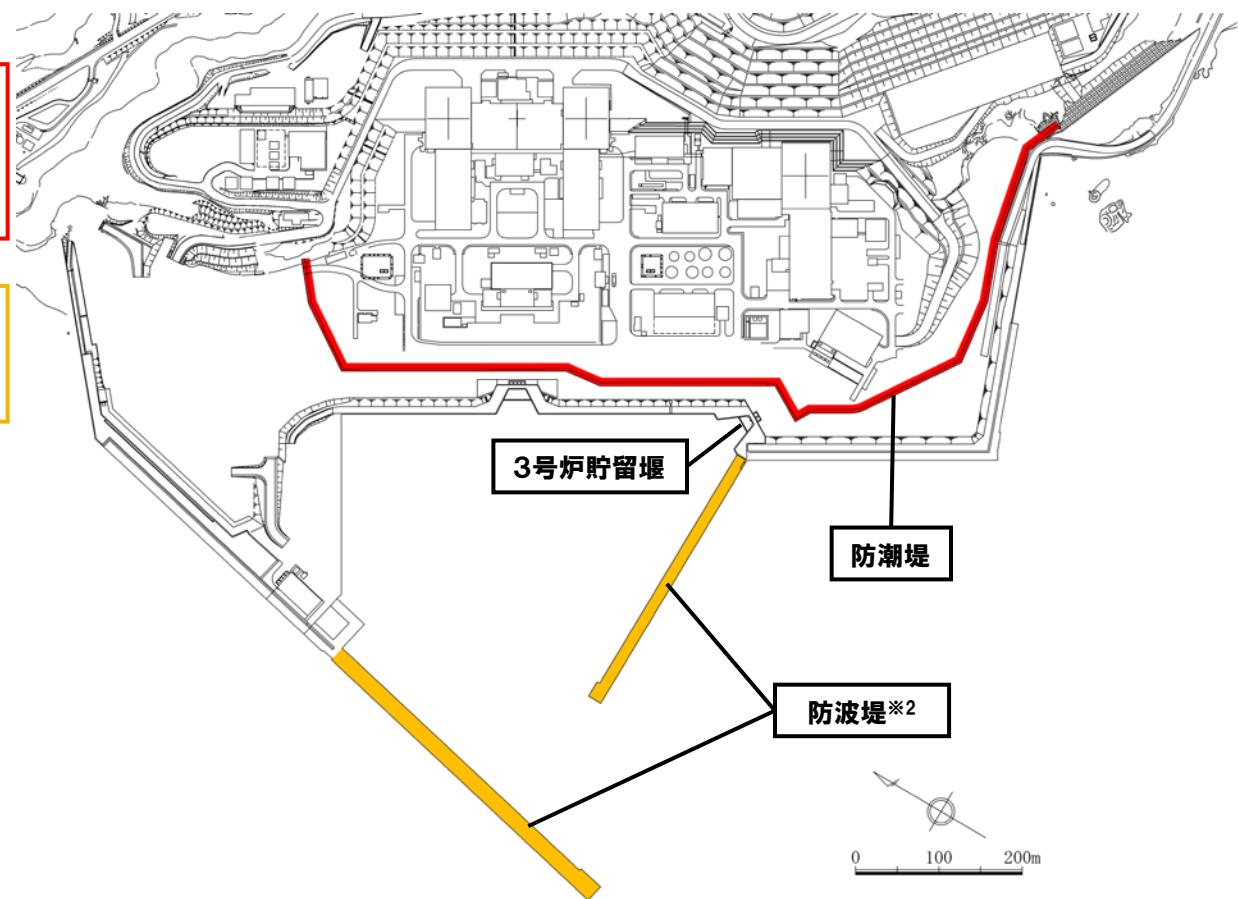
津波防護施設・浸水防護施設ほか 位置図

- 津波防護対象設備はT.P.+10.0m以上の敷地に設置されており、敷地高さT.P.+10.0mを超える津波に対しては天端高さT.P.+19.0mの防潮堤等により津波から防護する。

【津波防護施設・浸水防護施設】

- ・防潮堤
 - ・3号炉貯留堰
 - ・屋外排水路逆流防止設備^{*1}
- ^{*1}: 設置位置、構造検討中。

【自主設備】

- ・防波堤^{*2}

^{*2}: 地震により損傷する可能性は否定できないことから、津波影響軽減施設とせず、自主設備とする。

※防潮堤の内側の津波防護施設は、構造検討中である。

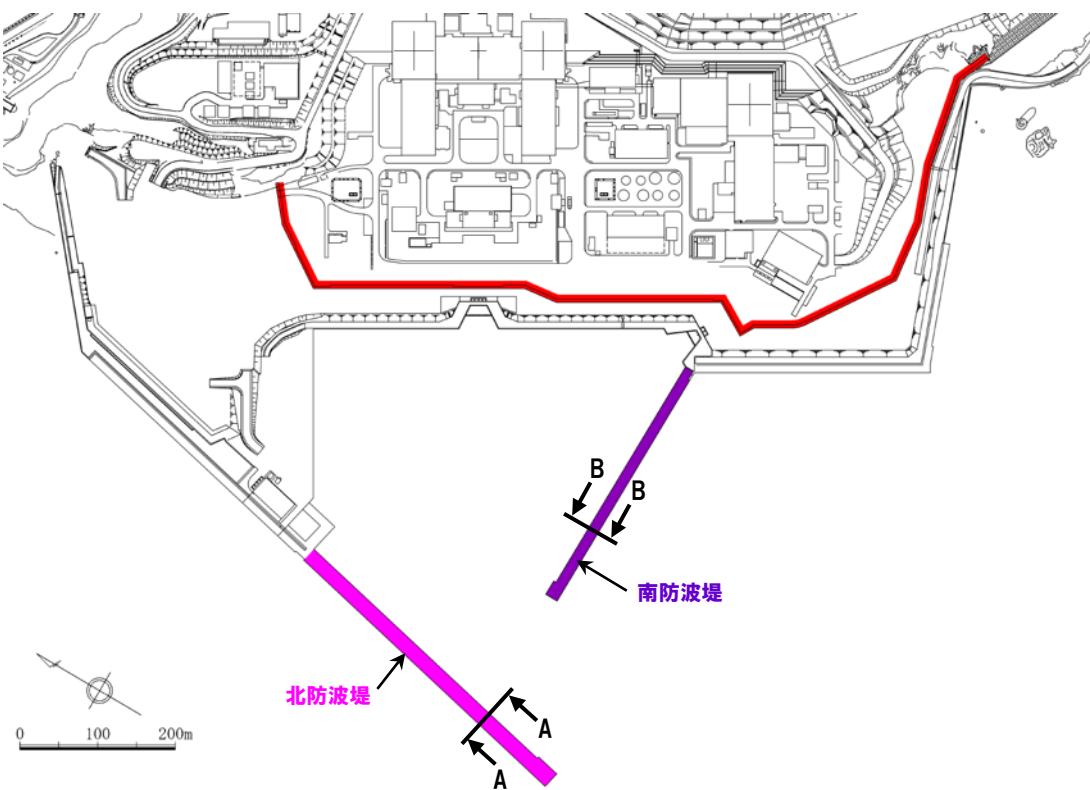
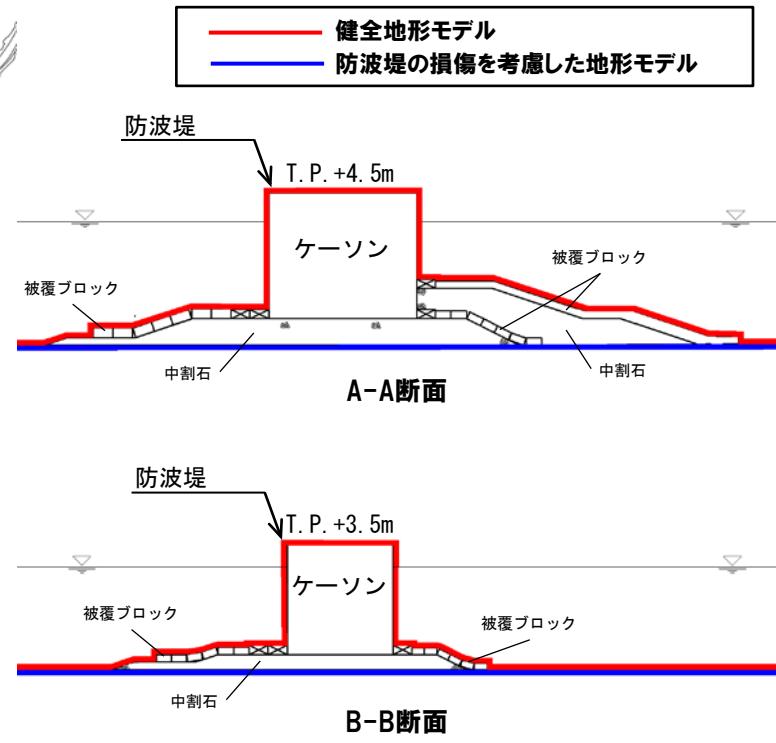
- 防波堤については、津波影響軽減施設としないことから、これらの損傷を考慮する。
- 北防波堤(若しくは、南防波堤)の設定条件としては、津波の週上への影響が大きいと考えられる「あり」・「なし」を考慮する。
- 津波解析の実施に当たっては、以下の複数の地形モデルを用いる。
 - 健全地形モデル (北防波堤あり-南防波堤あり)
 - 防波堤の損傷を考慮した地形モデル① (北防波堤なし-南防波堤なし)
 - 防波堤の損傷を考慮した地形モデル② (北防波堤あり-南防波堤なし)
 - 防波堤の損傷を考慮した地形モデル③ (北防波堤なし-南防波堤あり)

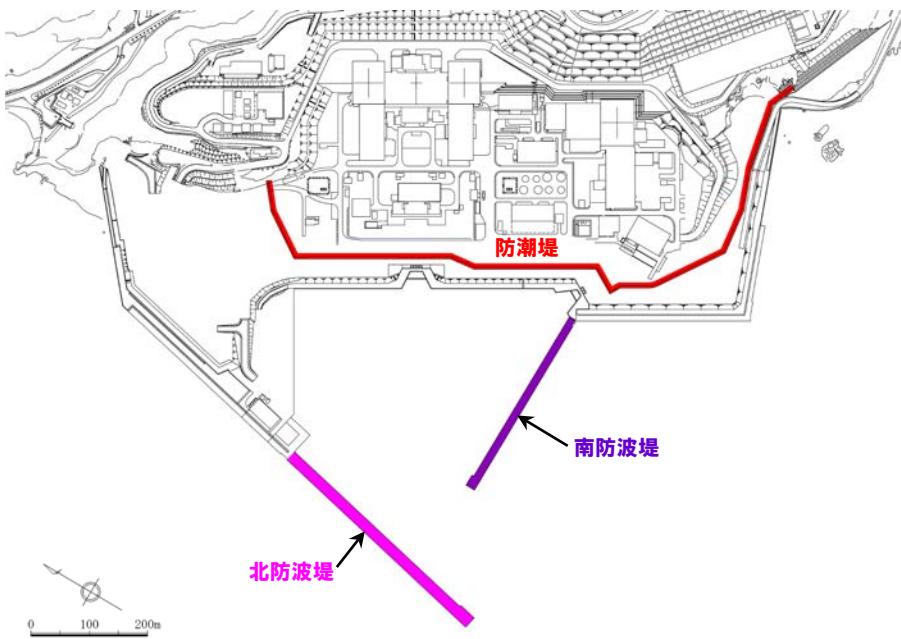
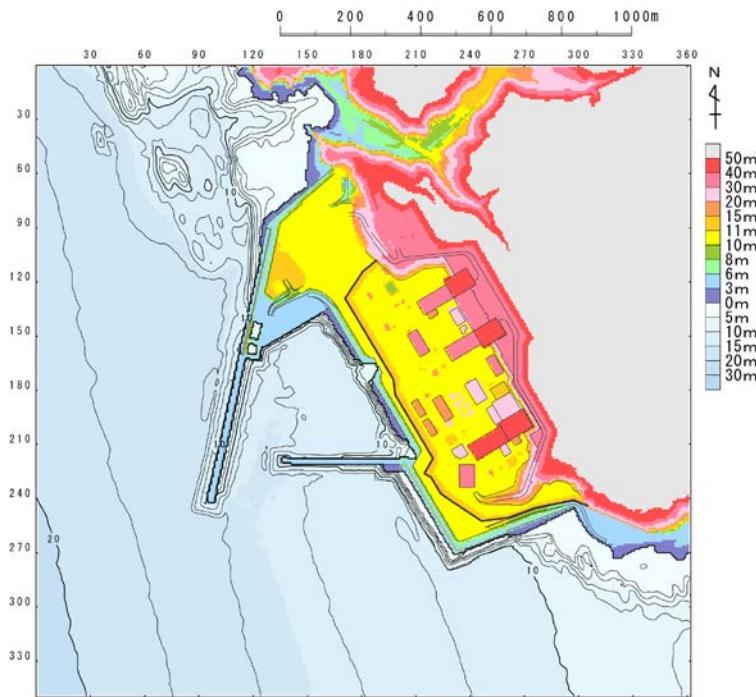
- 健全地形モデル(北防波堤あり-南防波堤あり)を用いて津波解析を実施する。

※黄色ハッチングした地形を下図に示している。

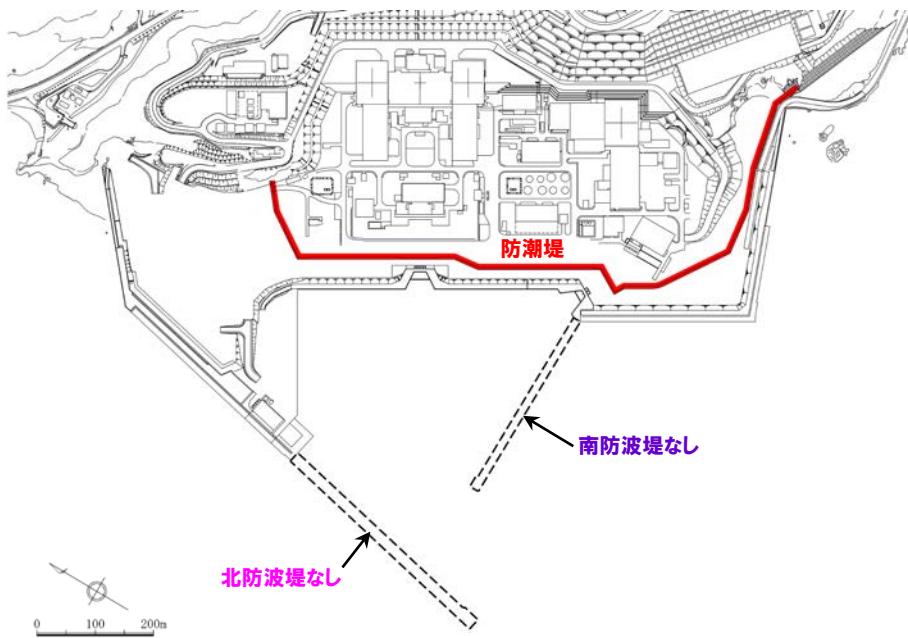
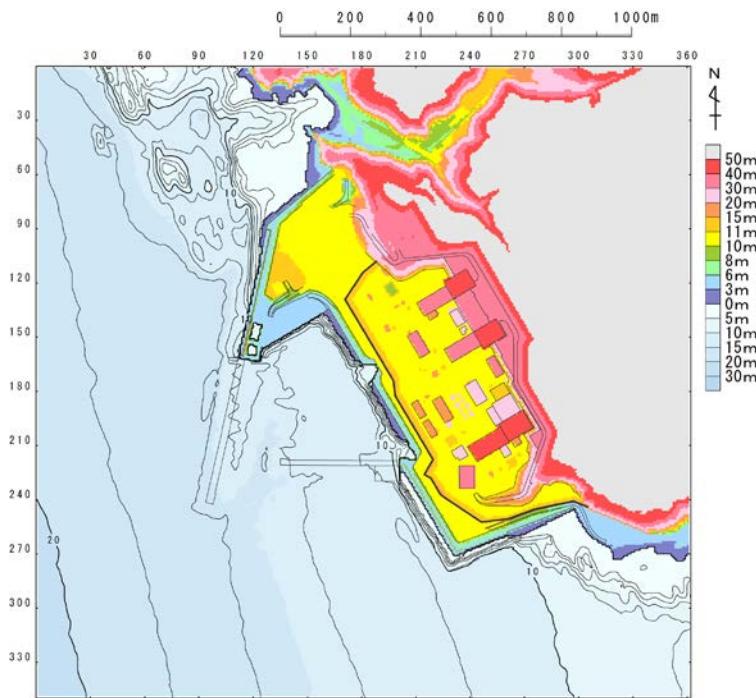
○防波堤の損傷を考慮した地形モデル①(北防波堤なし-南防波堤なし)を用いて津波解析を実施する。

※黄色ハッキングした地形を下図に示している。

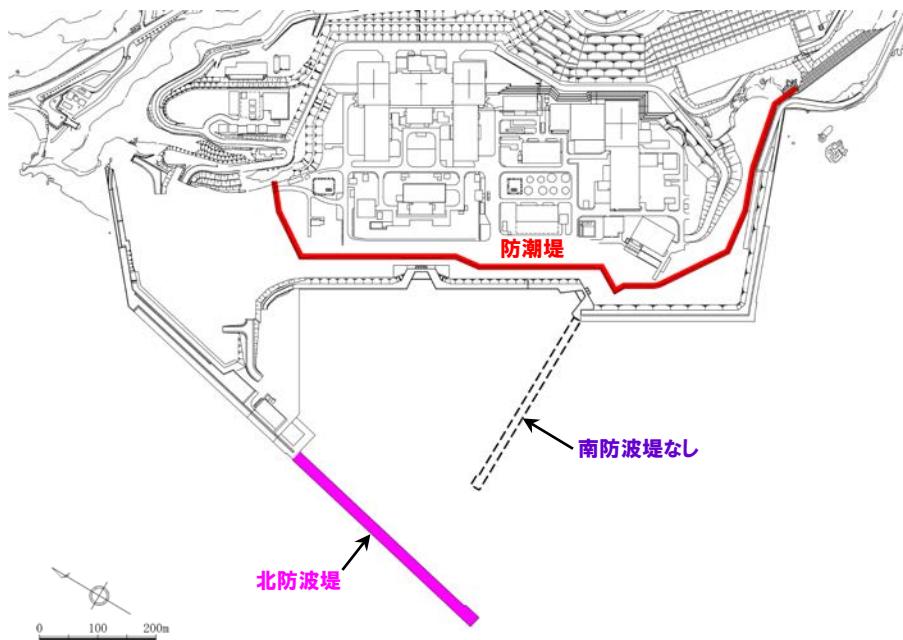
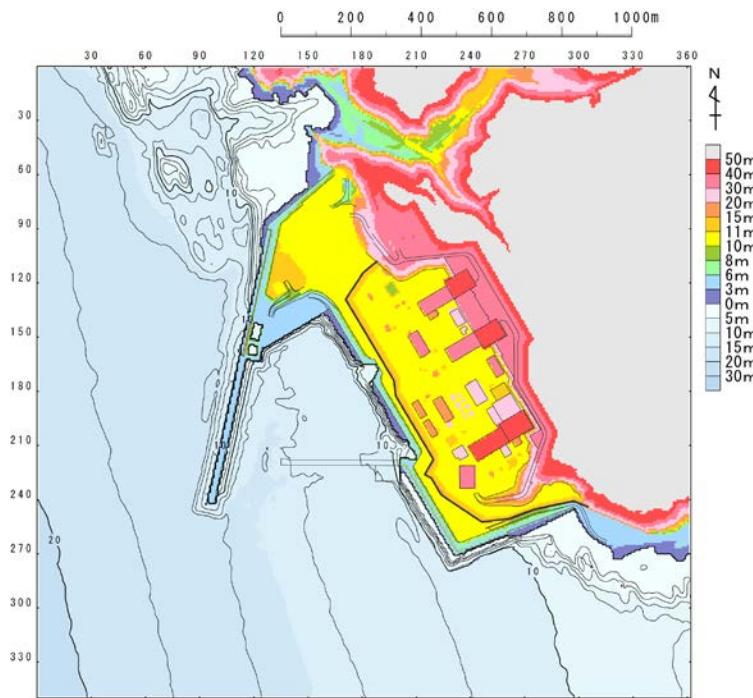
- 防波堤の損傷を考慮した地形モデル②(北防波堤あり-南防波堤なし)を用いて津波解析を実施する。

※黄色ハッキングした地形を下図に示している。

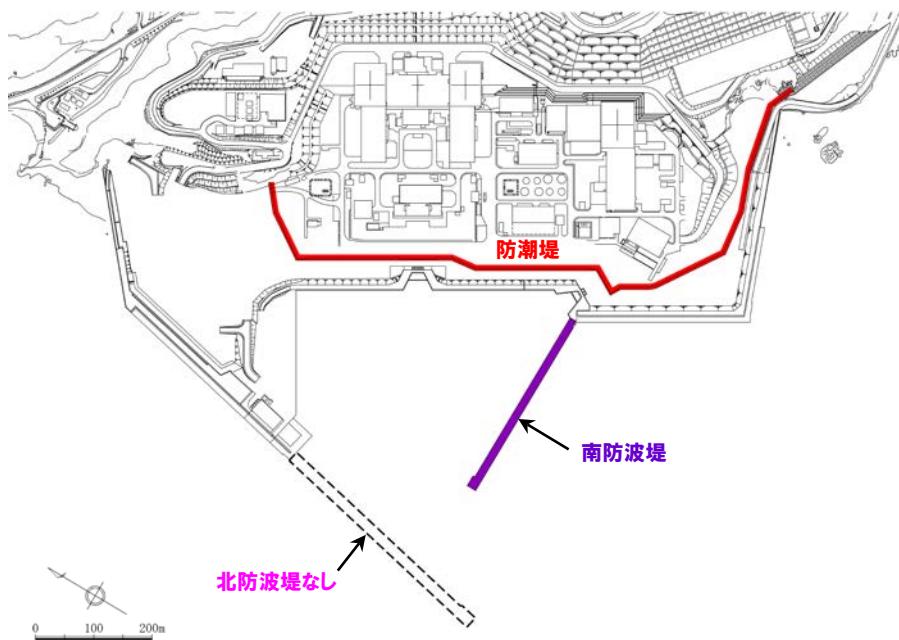
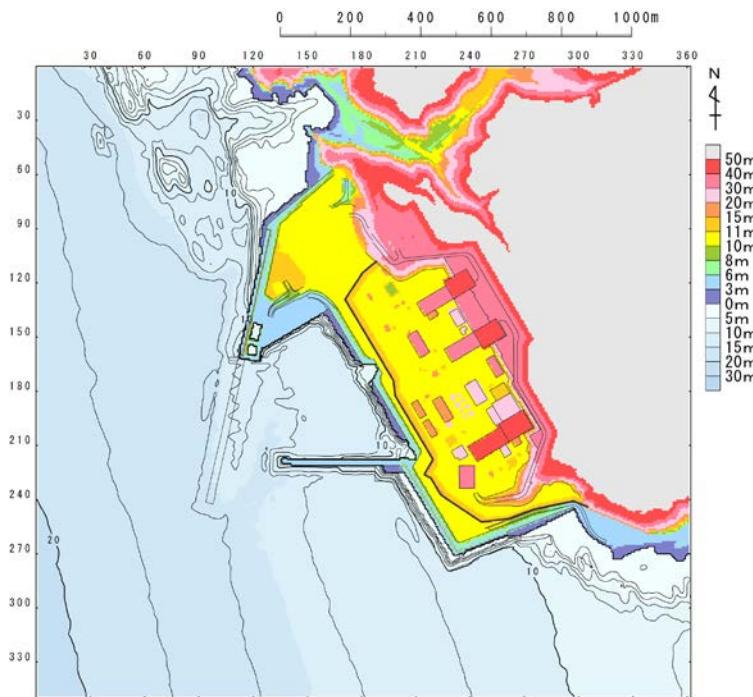
- 防波堤の損傷を考慮した地形モデル③(北防波堤なし-南防波堤あり)を用いて津波解析を実施する。

※破線で囲った箇所をなくした地形モデルとしている。

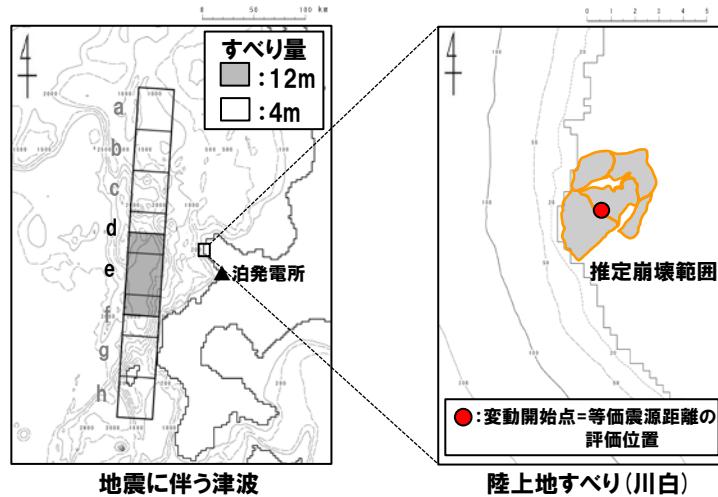
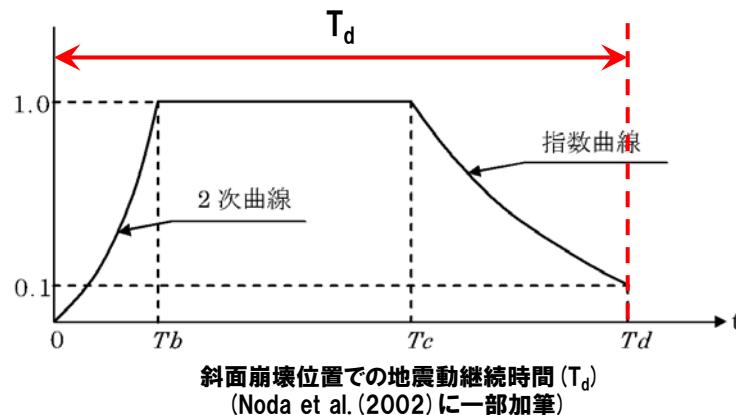
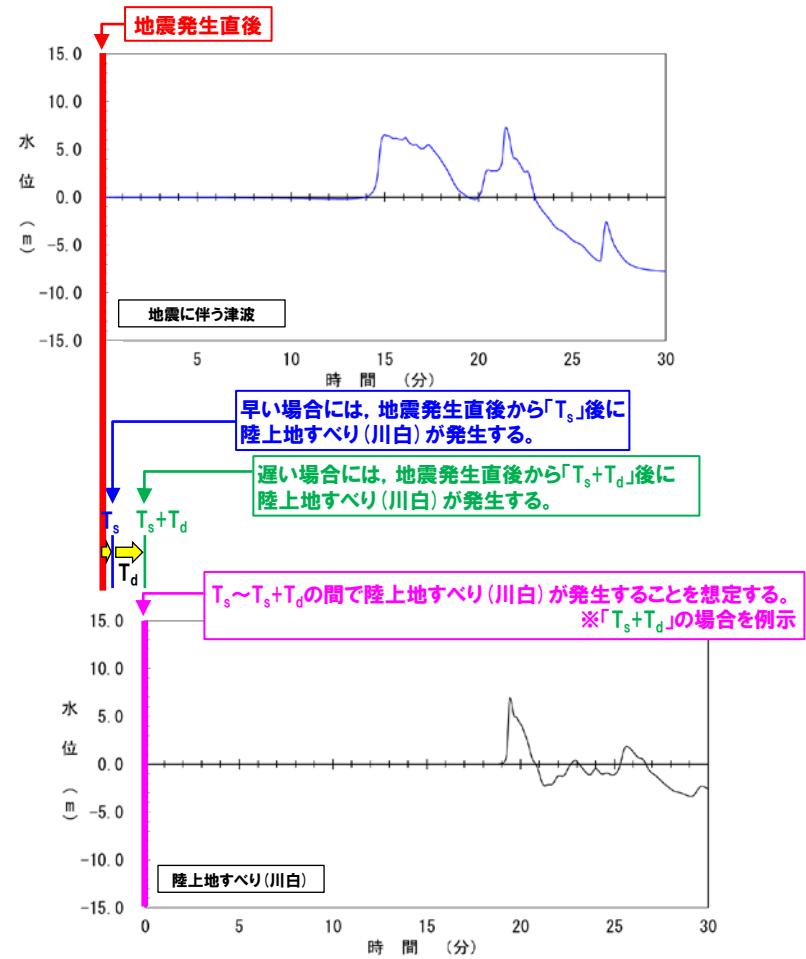
○陸上地すべり(川白)は、**地震発生直後**から「地震動が陸上地すべり(川白)位置に到達する時間(T_s)」を起点として、「陸上地すべり(川白)位置での地震動継続時間(T_d)」の間で発生することを想定する(具体的な考え方は、以下のとおりである。)。

- 早い場合には、地震発生直後(下図赤線)から T_s 後に陸上地すべり(川白)が発生する(下図青線)。
- 遅い場合には、地震発生直後(下図赤線)から $T_s + T_d$ 後に陸上地すべり(川白)が発生する(下図緑線)。

※水位時刻歴波形は、3号炉取水口前面の代表点から抽出した。

※波源・断層パターン7、波源位置:矩形モデル(東へ15km)、アスペリティ位置:de南へ20km、断層面上縁深さ:5km、地形モデル:防波堤の損傷を考慮した地形モデル①の結果を用いて整理した。

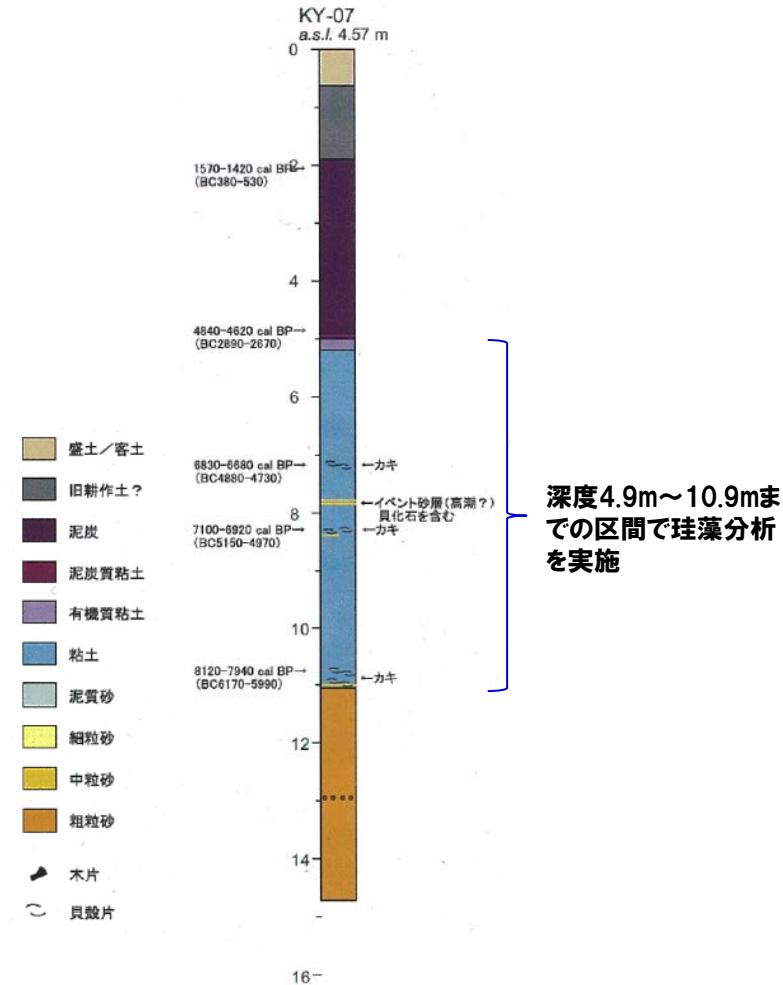
KY-07地点の珪藻分析結果の概略

- イベント砂層の層準は、縄文海進の高潮期に一致し、内湾であった岩内平野に海水と共に海由来の堆積物が最も流入しやすい条件下にあったと推定されるとしている。
- 現段階では、イベント砂層は、津波堆積物の可能性を示唆するものではあるが、高潮起源である可能性を完全に否定することはできず、津波起源であったとしても著しく大きな津波であったかどうかの判断はできないとされている。
- 周辺で実施した地層引き抜き調査(KY-01～KY-05)では、約1,600年前または約4,000年前の地層の層準で、イベント砂層が認められる場合があったが、珪藻分析等の結果から、河川の洪水起源によるものと考えられ、現在のところ津波起源の明瞭な証拠は得られていないとされている。
- 北海道の調査では、約1,600年前以降の最新期の地層データーが欠如しており、その時代の堆積物の確認について、課題の一つとされている。

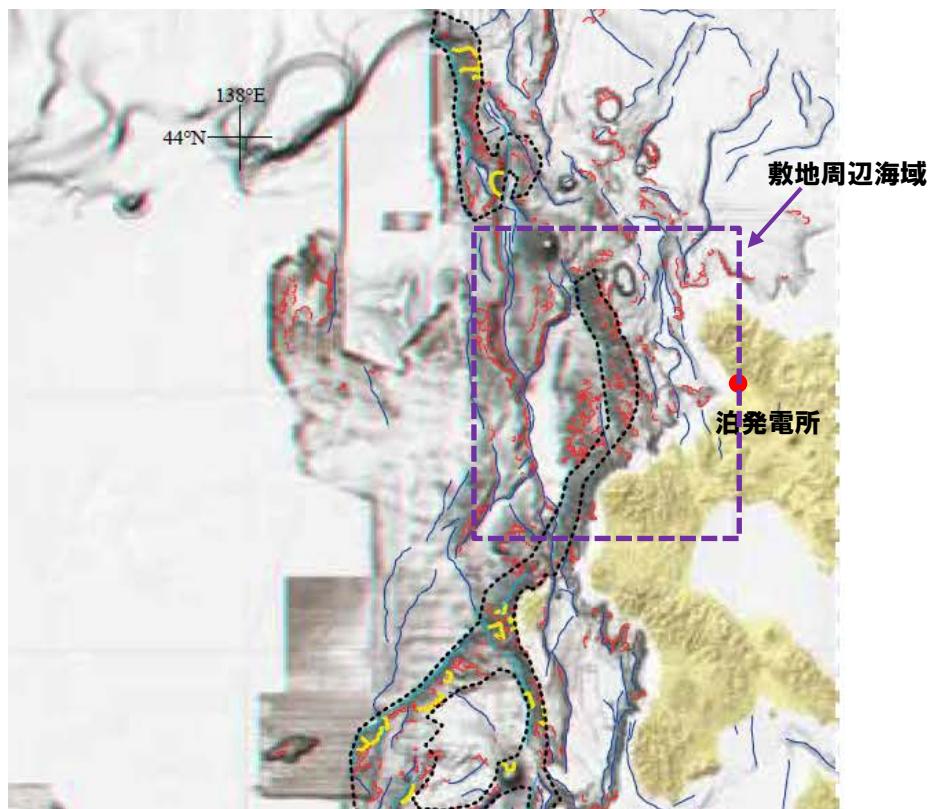
日本海東遠部の地すべり地形
森木ほか(2017)を抜粋し、一部加筆

○森木ほか(2017)は、日本海東縁部における地すべり地形を示しているが、泊発電所の敷地周辺海域においては規模の大きな海底地すべり地形(面積10km²以上、下図の黄線)はなかった※。

※加えて、森木ほか(2017)を引用した鳴原ほか(2022)、犬井・鳴原(2023)によると、日本海の海底地すべり地形を対象に、津波波源振幅をWatts et al.(2005)の経験式に基づき計算した結果、北海道南西沖では10m超の振幅を発生するとしているものの、当社が想定している陸上地すべり(川白)に伴う津波と比較し影響は小さい。

図5. 日本海東縁部のアナグラフ画像と地すべり（赤線、その中で面積10 km²以上は黄線）、活断層（青線、その中で面積10 km²以上の地すべりと交差するものは水色線）、および、統計的考察に用いた海溝陸側斜面の範囲（破線）。

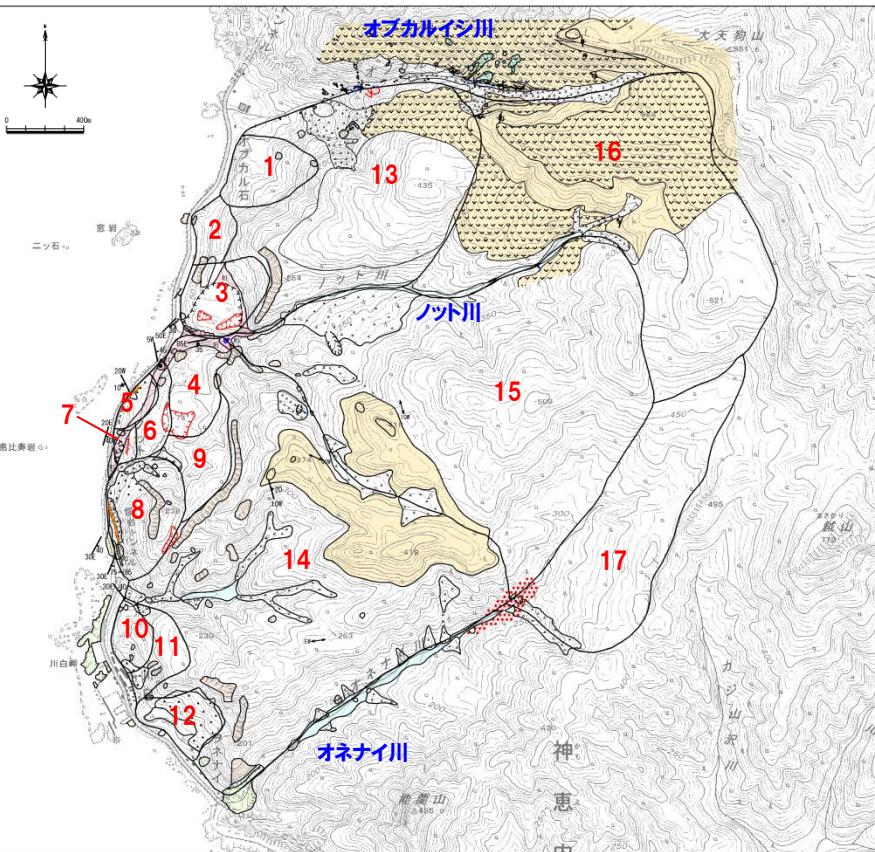
ルートマップ

○地表地質踏査結果では、ブロック15・16及びブロック13・14の高標高部に積丹岳溶岩類が連続して確認された。

○オブカルイシ川、ノット川、オネナイ川の下流～中流では、河床に露岩が連続して確認され、地すべりを示唆するような状況は確認されない。

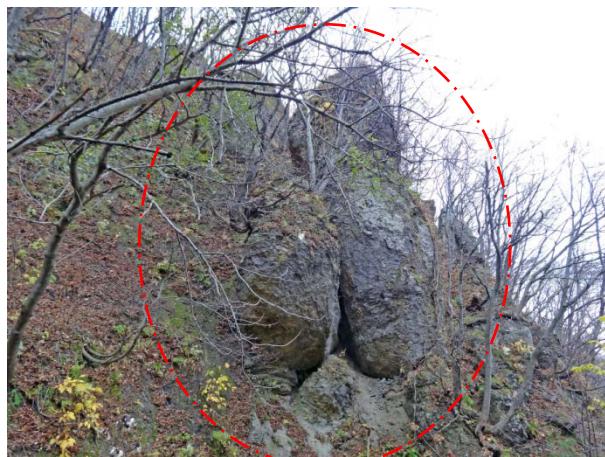
OP1:右岸に分布する神恵内層の自破碎溶岩。

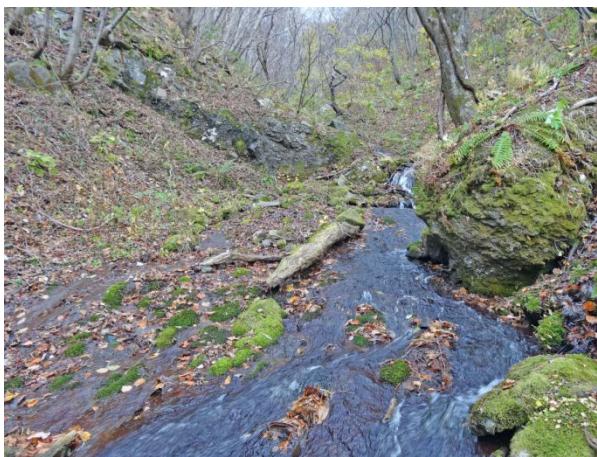
OP3:両岸から河床まで連続する神恵内層の自破碎溶岩。

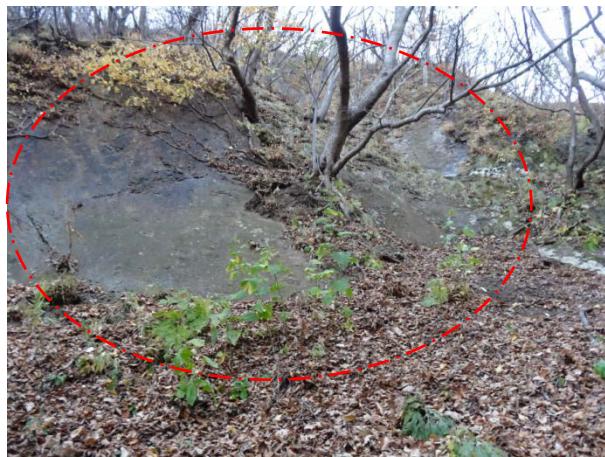
OP2:左岸に分布する神恵内層の自破碎溶岩。

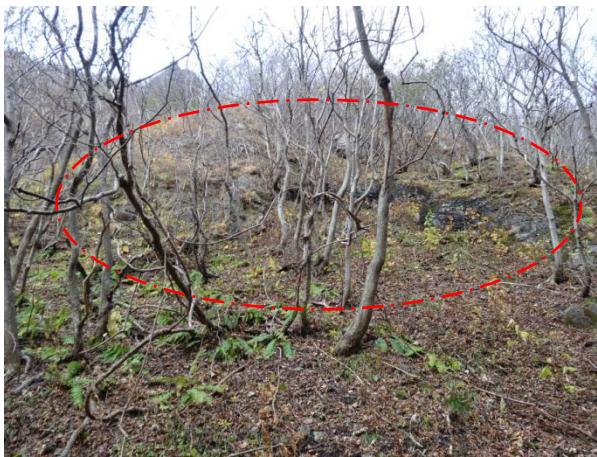
OP4:右岸に分布する神恵内層の自破碎溶岩。

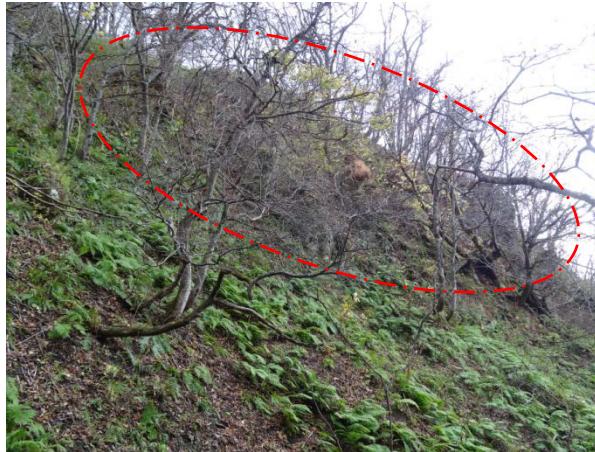
OP7:左岸に分布する神恵内層の自破碎溶岩。

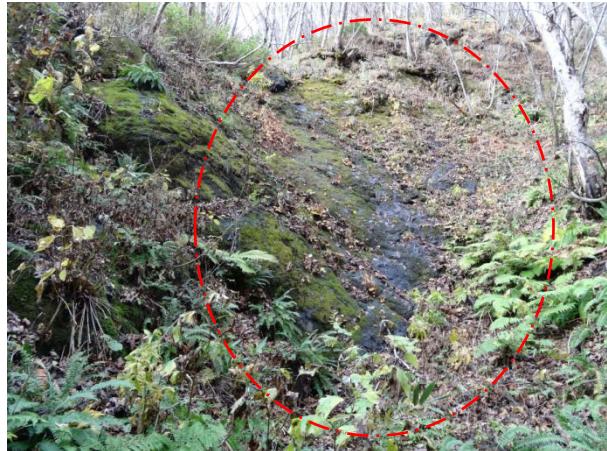
OP6:右岸に連続する神恵内層の自破碎溶岩(河床～頂部)。

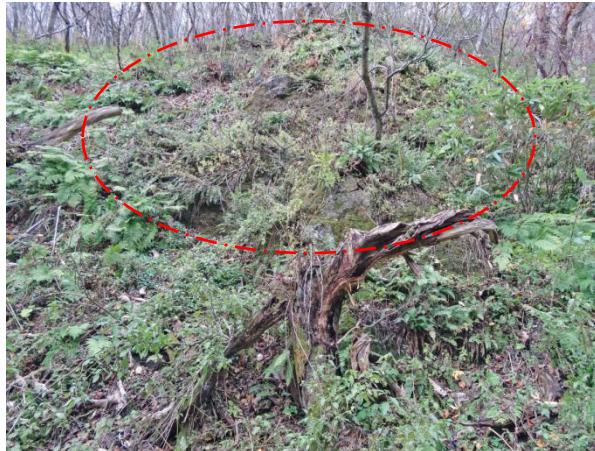
OP8:左岸に分布する神恵内層の自破碎溶岩。

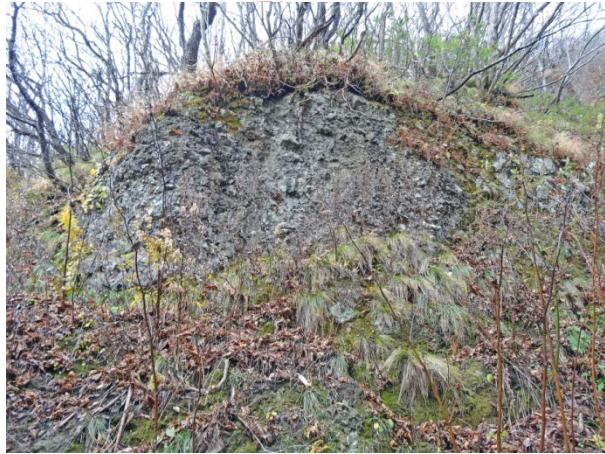
OP9:左岸に分布する神恵内層の自破碎溶岩。

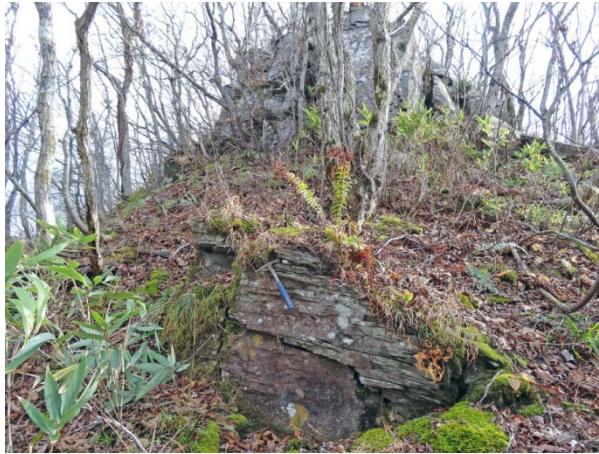
OP11:左岸に分布する積丹岳溶岩類の層状溶岩 (N10E/20W)。

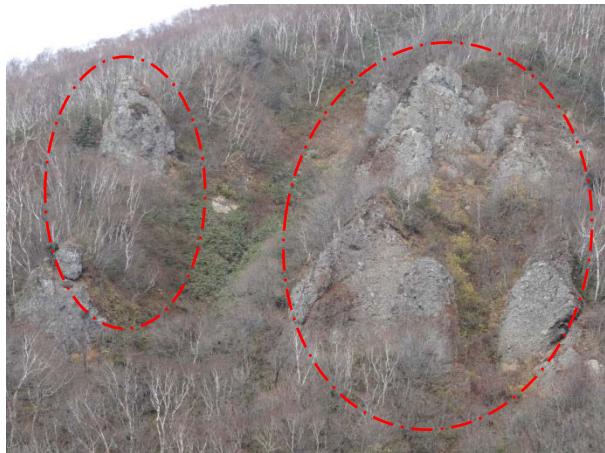
OP10:右岸に分布する神恵内層の自破碎溶岩 (標高440m付近)。

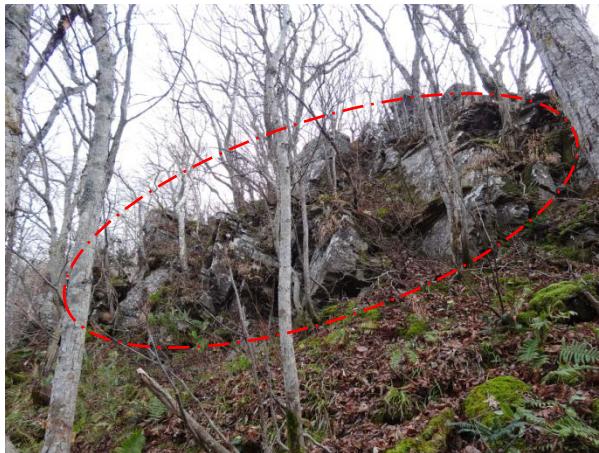
OP12:OP11露頭全景, 左岸に分布する積丹岳溶岩類の層状溶岩。

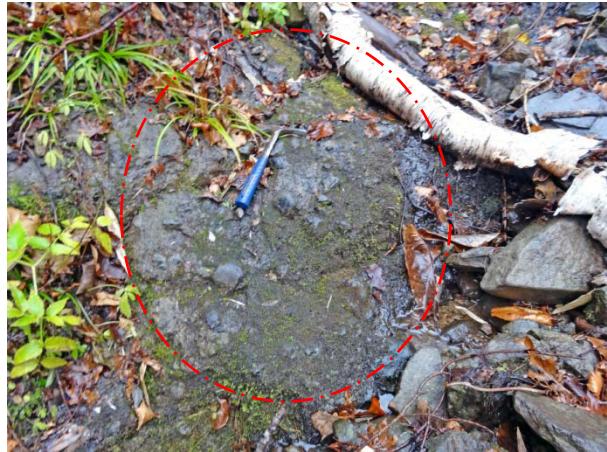
OP13:連続する河床の神恵内層の自破碎溶岩。

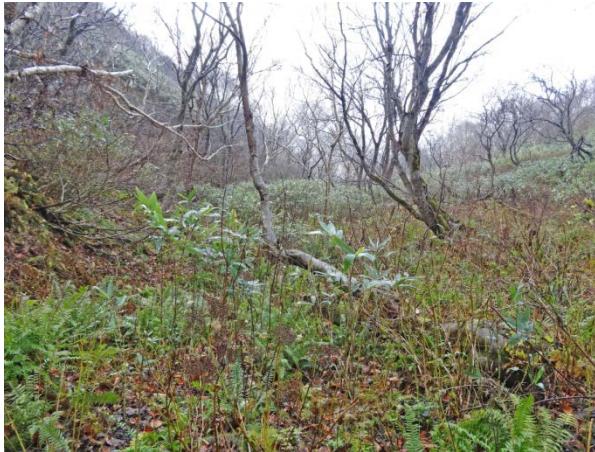
OP15:上流の開析された沢の状況(標高550m付近から下流方向)。

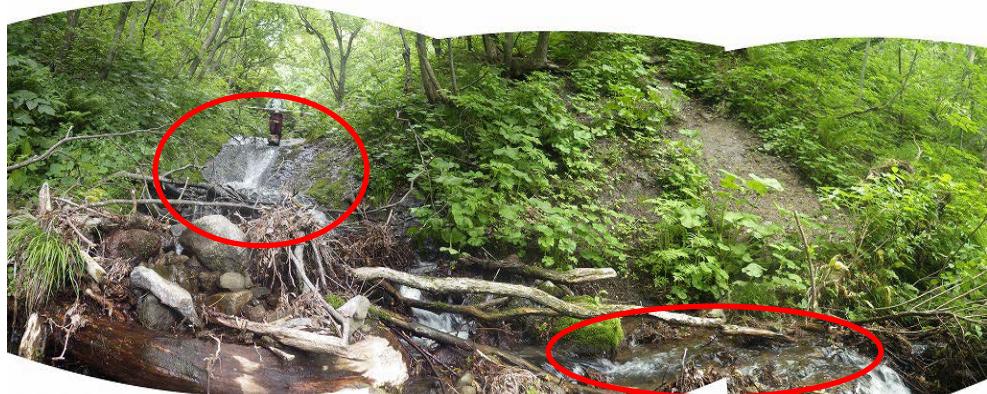
OB19: 河床から左岸にかけて神恵内層の凝灰角礫岩・火山礫凝灰岩の露頭が連続する。
すべり面等の破碎部は認められない。

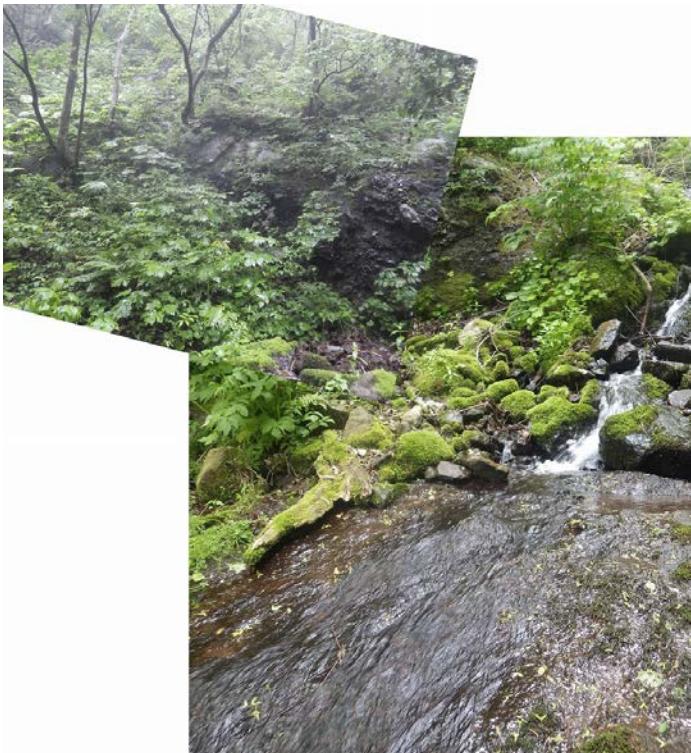
OB20: 神恵内層の凝灰角礫岩とハイアロクラサイト等が分布。

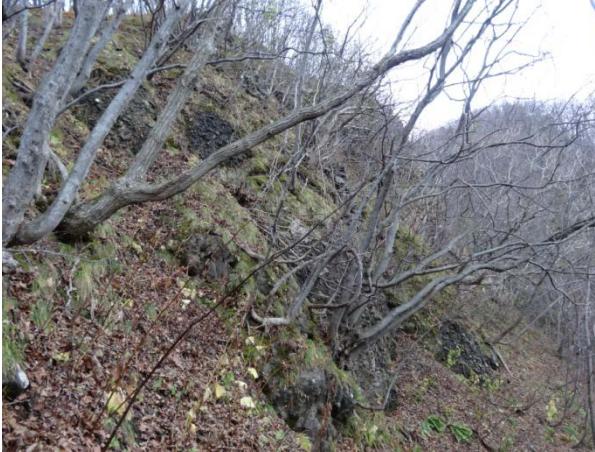
NT3: 左岸に古平層の凝灰岩の上位に神恵内層の自破碎溶岩が分布する。

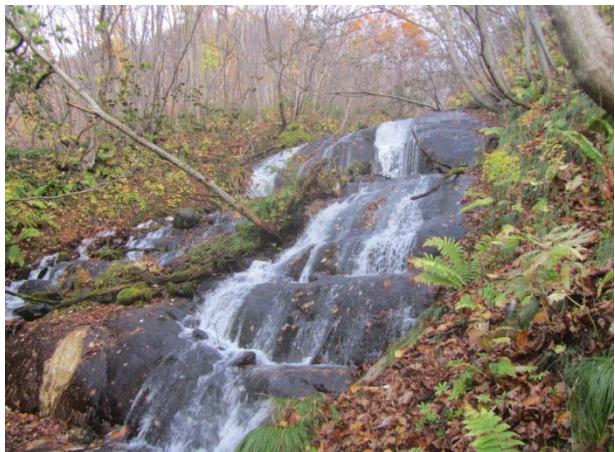
NT2: 河床に古平層の凝灰岩が連続して分布し、滝地形を形成している。

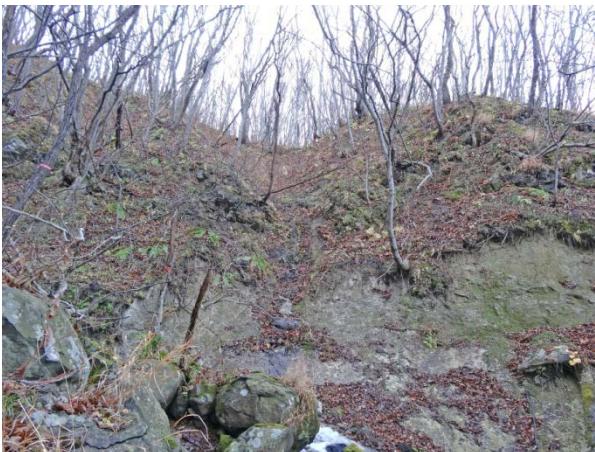
NT4: 左岸に分布する古平層の凝灰岩と神恵内層の自破碎溶岩。

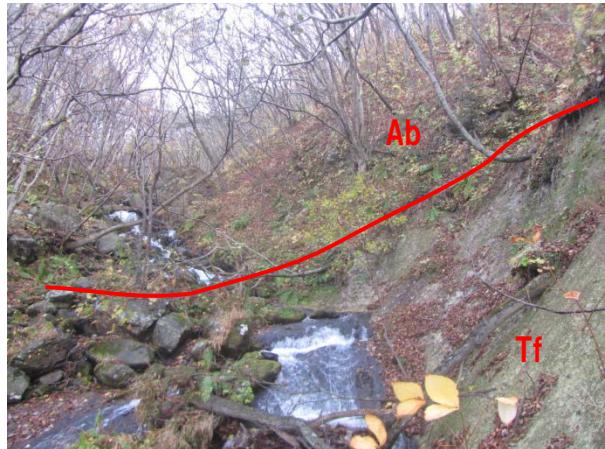
NT5: 河床から左岸にかけて分布する古平層の凝灰岩と神恵内層の自破碎溶岩。

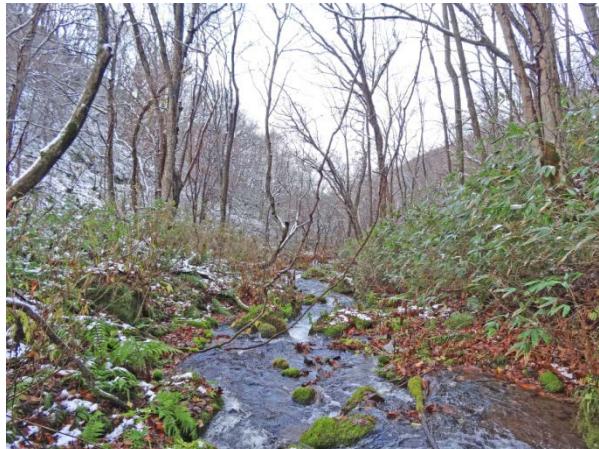
NT7: 中流域の開析された沢の状況(下流方向)。

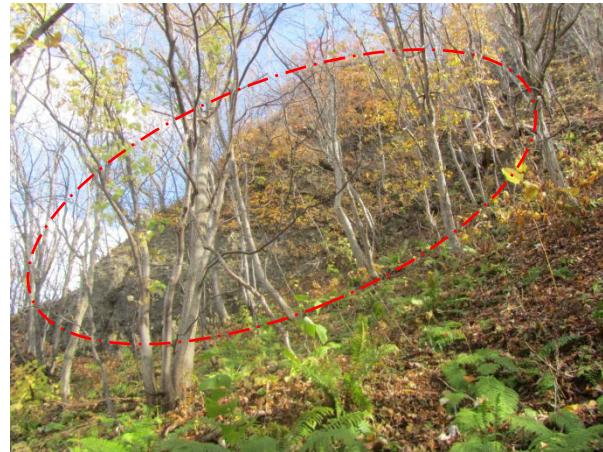
NT11:ノット川と枝沢合流部の左岸尾根の神恵内層の自破碎溶岩、基部は落石堆。

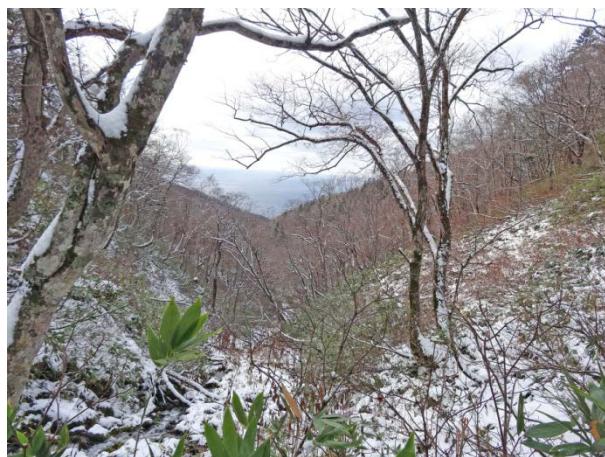
NT10:上流域の開析された沢の状況(下流方向)。

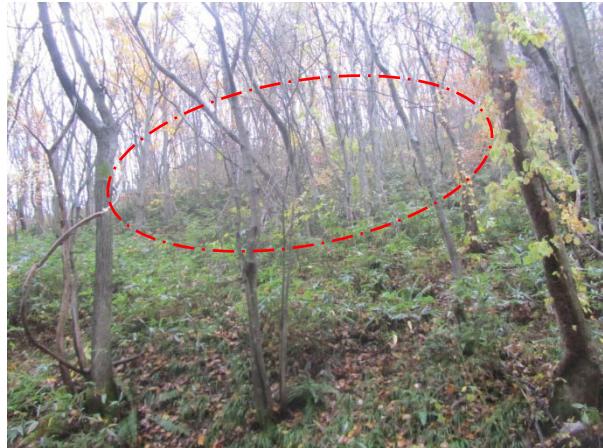
NT13:枝沢右岸尾根の神恵内層の自破碎溶岩。

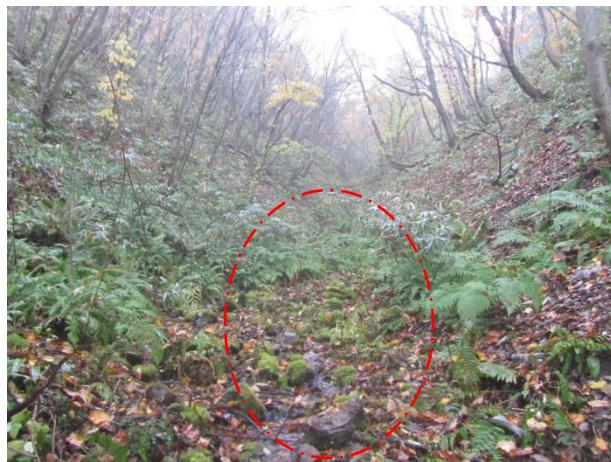
NT14:ノット川左岸枝沢の河床は神恵内層の自破碎溶岩が連続する。

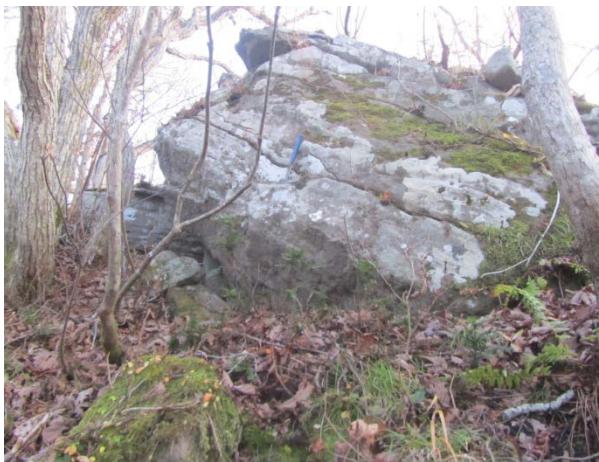
NT16:416m峰山頂の積丹岳溶岩類の層状溶岩。

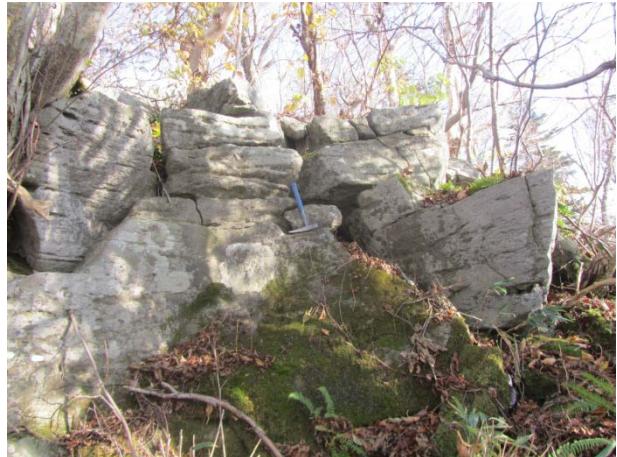
NT17:374m峰西側出尾根に分布する積丹岳溶岩類の自破碎溶岩 (N10W/20E)。

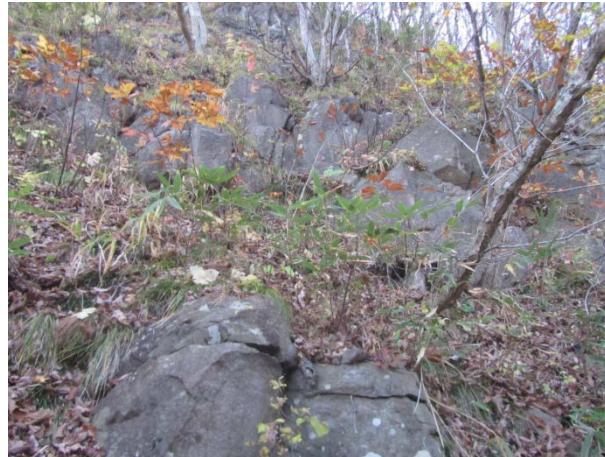
NT19:ブロック14西側尾根部の神恵内層の自破碎溶岩(塊状)。

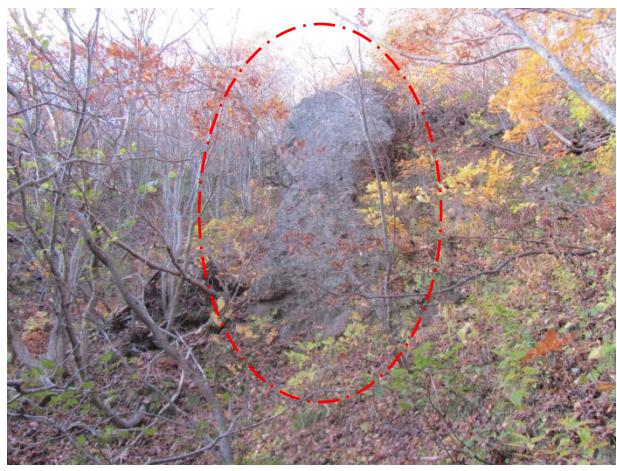
NT18:ブロック14西側尾根部の神恵内層の自破碎溶岩。

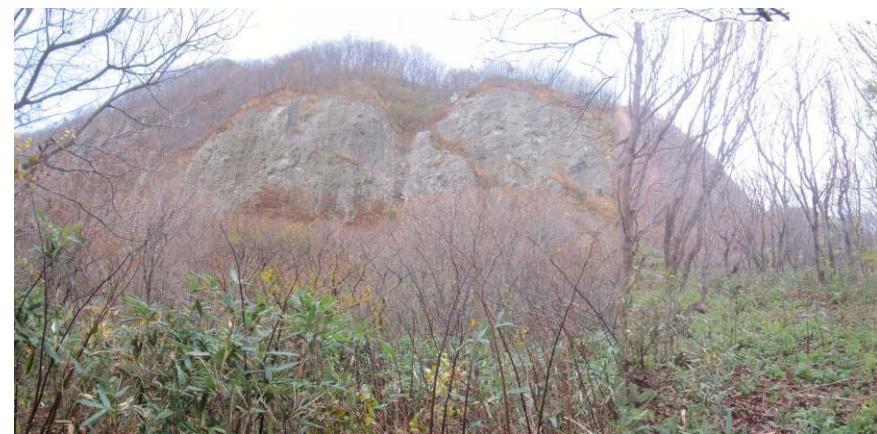
NT20:ブロック9滑落崖の状況、神恵内層の自破碎溶岩が分布する。

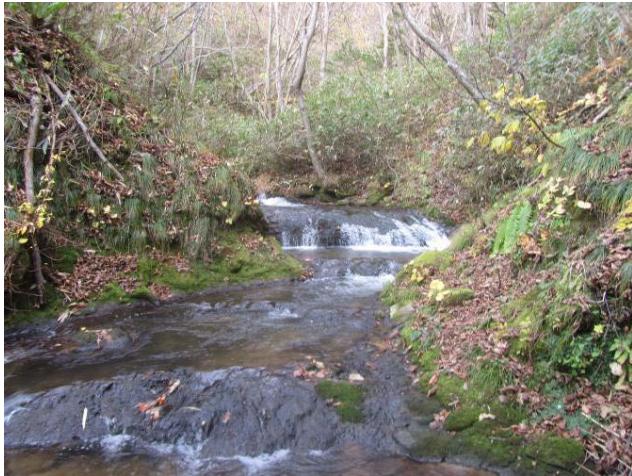
ON2: 下流河床の古平層の自破碎溶岩、滑床状で堆積物は少ない。

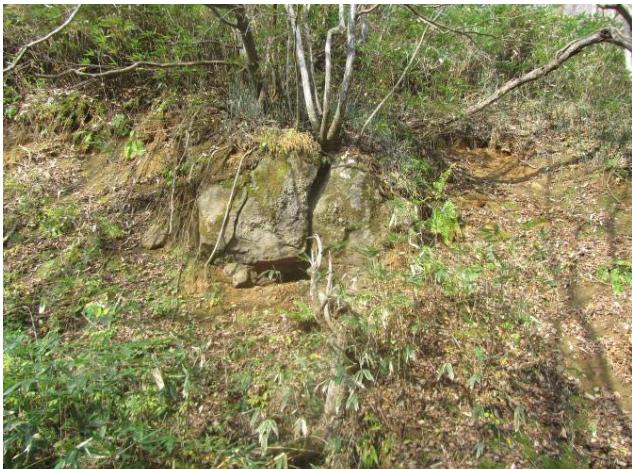
ON3: 下流～中流域の右岸斜面にみられる神恵内層の塊状溶岩と下位の古平層の自破碎溶岩。

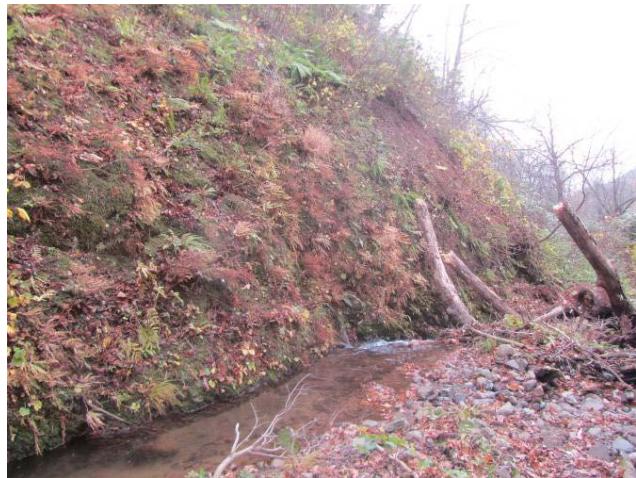
ON4:中流河床から左岸にかけて分布する神恵内層の自破碎溶岩。

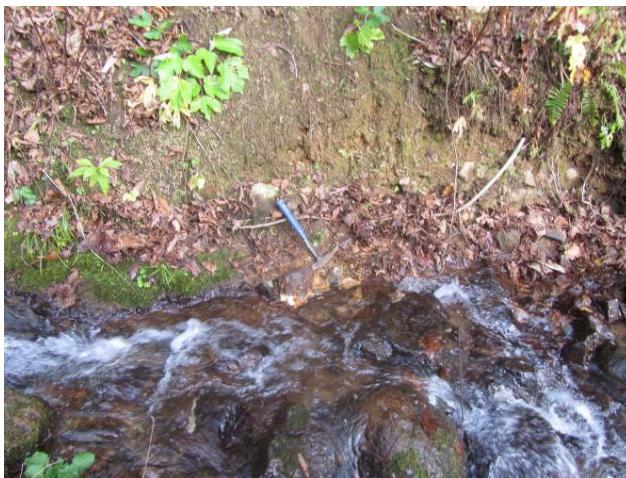
ON6:中流～上流の河床に分布する神恵内層の変質安山岩。

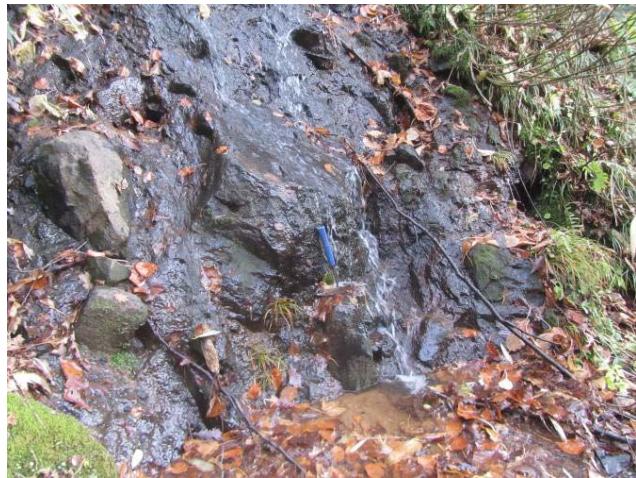
ON5:中流左岸の支流合流部に分布する神恵内層の自破碎溶岩。

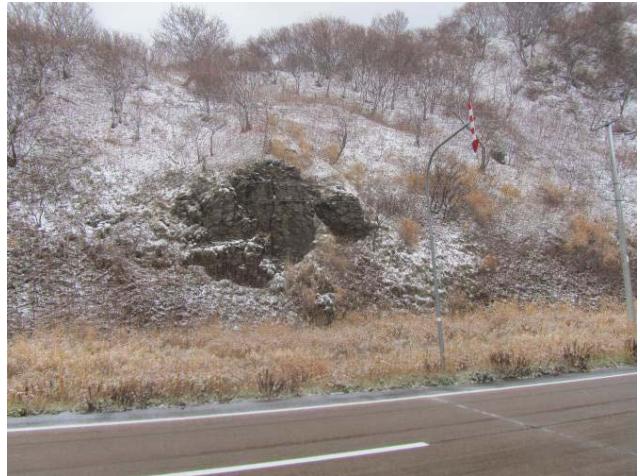
C01: ブロック1・2境界付近の神恵内層の自破碎溶岩。

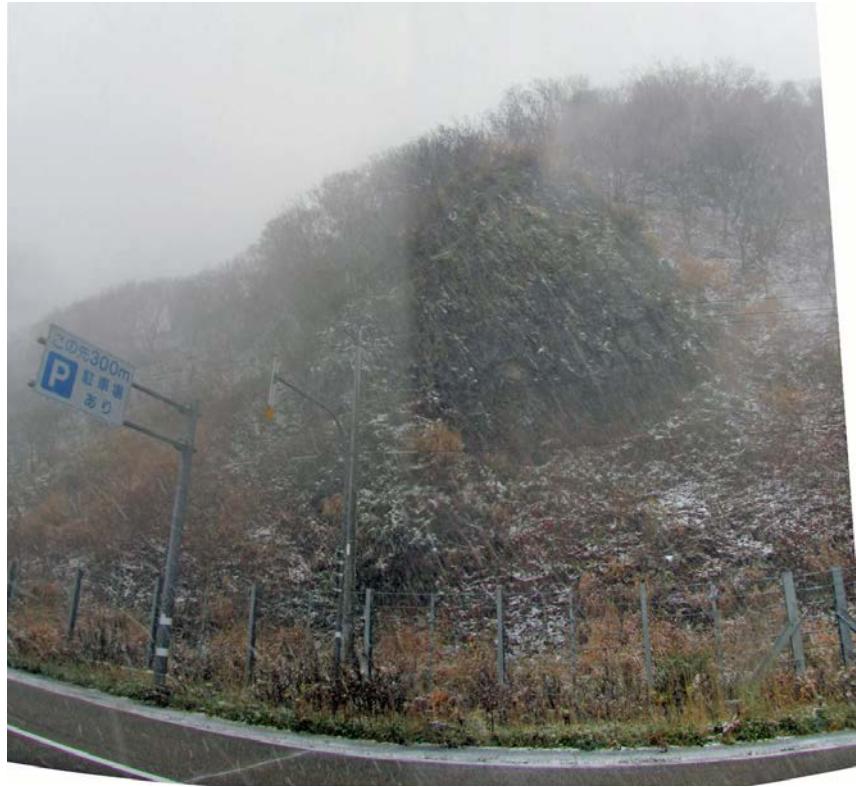
C02: ブロック1・2境界付近の神恵内層の自破碎溶岩。

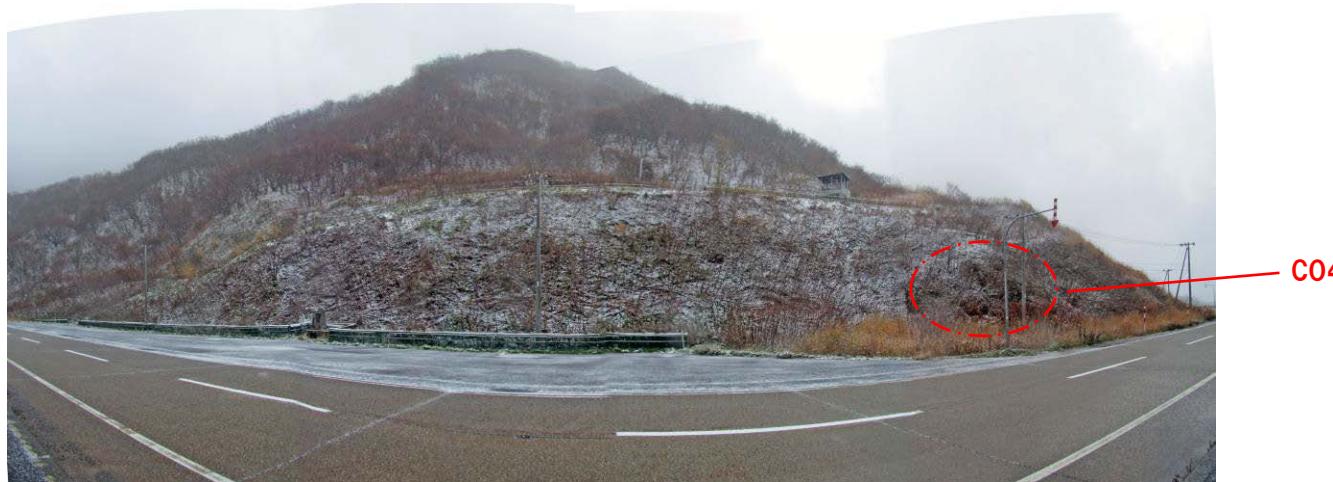
C03: ブロック3の平坦面、部分的に新鮮な神恵内層の自破碎溶岩が認められる。
