泊発電所3号炉 津波評価について (補足説明資料) (資料3)

令和6年2月15日
北海道電力株式会社

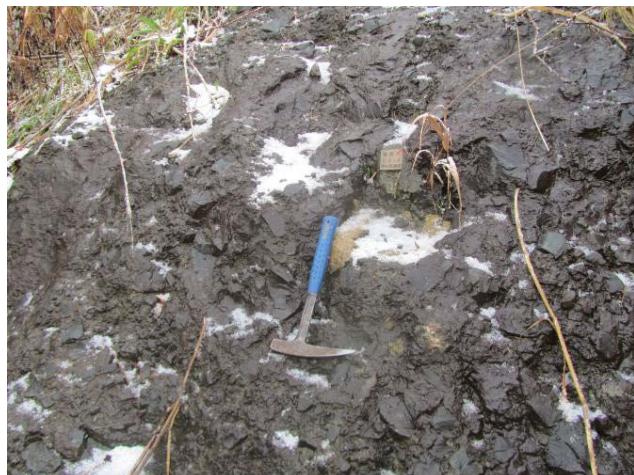
C04: C03の神恵内層の自破碎溶岩。

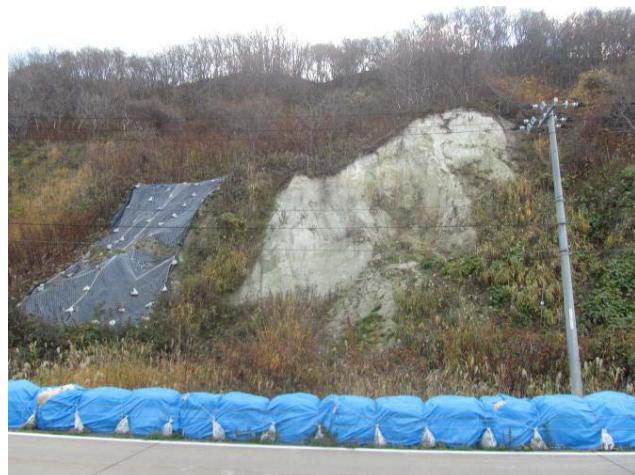
C05: ブロック7末端の崩壊地形(古平層の凝灰岩)。

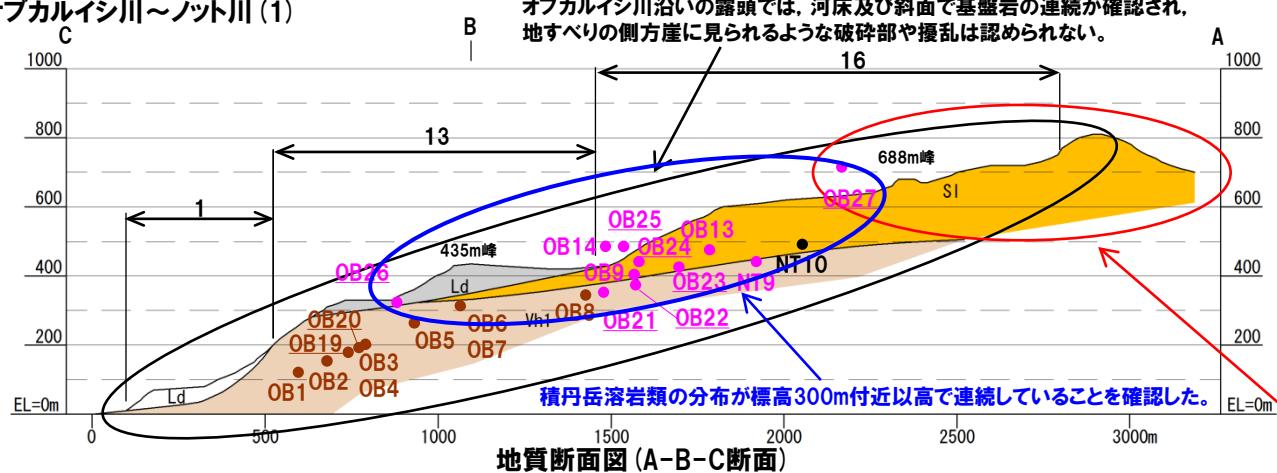
オカルイシ川～ノット川(1)

- プロック16は、OB21～OB25, OB27のオカルイシ川両岸及び左岸頂部で積丹岳溶岩類(SI)を確認し、その分布が標高300m付近から連続していることを確認した。
- プロック13では、オカルイシ川河床及び両岸斜面で標高300m付近まで神恵内層の自破碎溶岩(Vh1)、それ以高で積丹岳溶岩類(SI)の露岩を確認するが、プロック中央の435m峰付近では植生に覆われることから地すべり堆積物(Ld)が分布すると推定した。
- プロック1は斜面に植生が認められ、露岩を確認できることから地すべり堆積物(Ld)が分布するものとした。

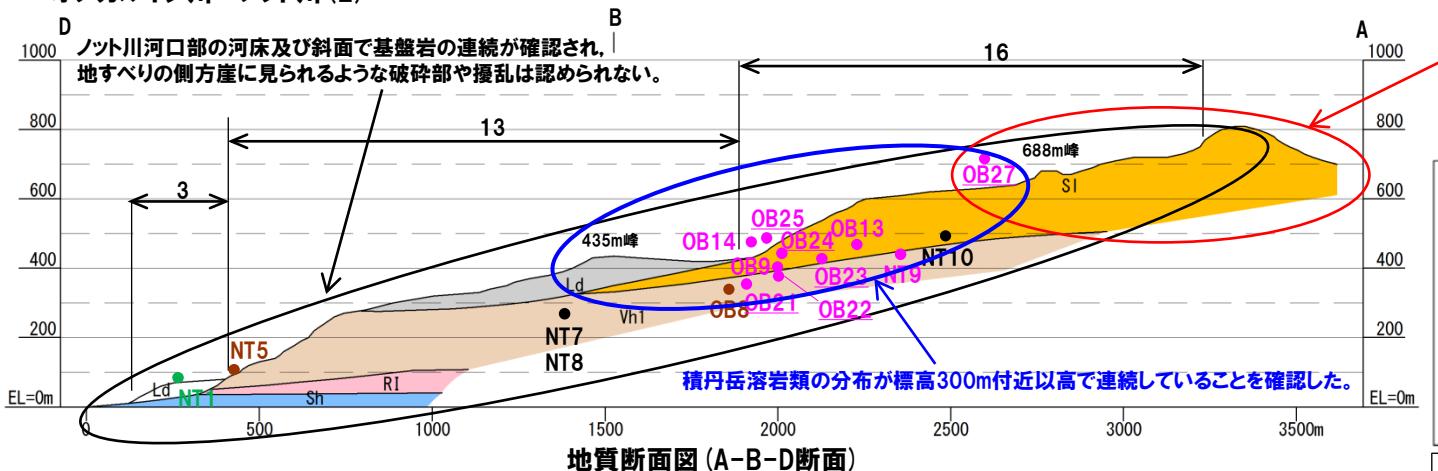
オブカルイシ川～ノット川(2)

- ブロック16は、OB21～OB25, OB27のオブカルイシ川両岸及び左岸頂部で積丹岳溶岩類(SI)を確認し、その分布が標高300m付近から連続していることを確認した。
 - ブロック13では、オブカルイシ川河床及び両岸斜面で標高300m付近まで神恵内層の自破碎溶岩(Vh1)、それ以高で積丹岳溶岩類(SI)の露岩を確認するが、ブロック中央の435m峰付近では植生に覆われることから地すべり堆積物(Ld)が分布すると推定した。
 - ブロック3は斜面に植生が認められ、露岩を確認できないことから地すべり堆積物(Ld)が分布するものとした。

積丹岳溶岩類の分布高度に顕著な高度不連続は認められない。

積丹岳溶岩類の分布高度は南西に向かって低くなっている、南西方向の谷を埋めて堆積したものと考えられる。

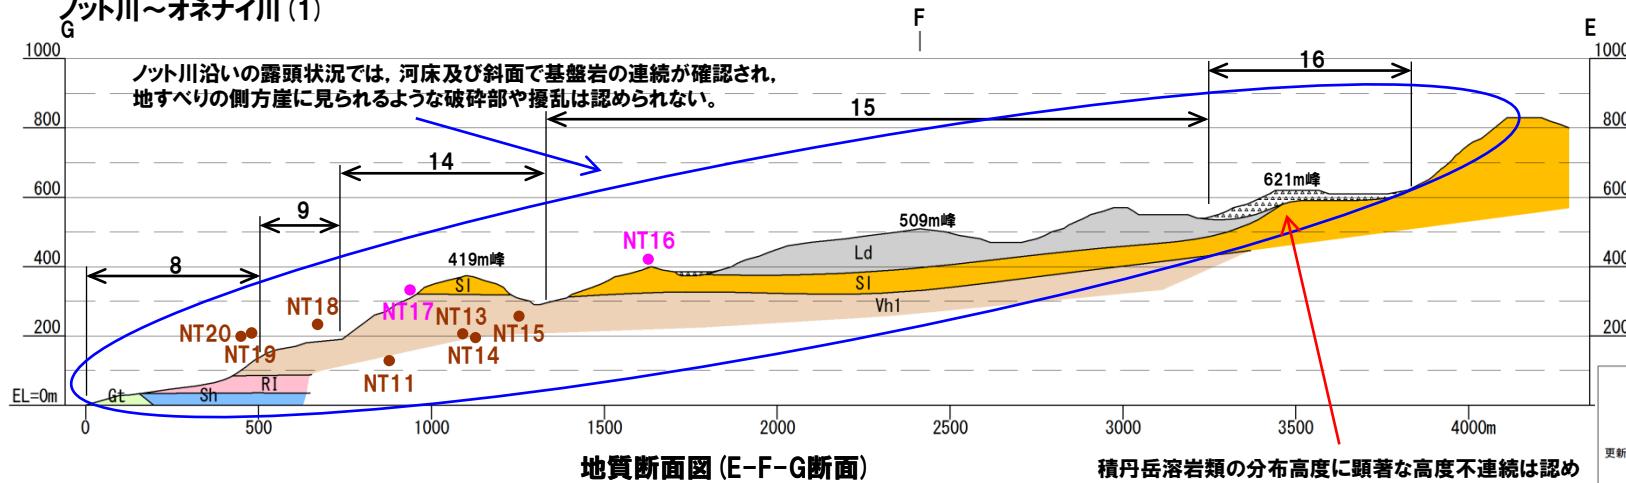
ノット川～オネナイ川(1)

- ブロック16及びブロック14・15境界付近は、頂部及び河床で積丹岳溶岩類(SI)を確認している。
- ブロック15では、斜面中腹で露岩を確認し、確認標高まで積丹岳溶岩類(SI)、その上位は地すべり堆積物(Ld)が分布すると推定した。
- ブロック14は419m峰周辺で積丹溶岩類、ブロック9背後崖、オネナイ川左岸において神恵内層の自破碎溶岩(Vh1)を露頭で確認している。
- ブロック8・9は神恵内層の自破碎溶岩(Vh1)を露頭で確認し、ブロック12は斜面堆積物の状況から地すべり堆積物(Ld)とした。
- ノット川及びオネナイ川における河川沿いの地表地質踏査結果では、下流域～中流域にかけて基盤岩の連続等を確認しており、地すべりの側方崖に見られるような破碎部や擾乱は認められず、両岸の地質分布にも有意な高度差は認められない。

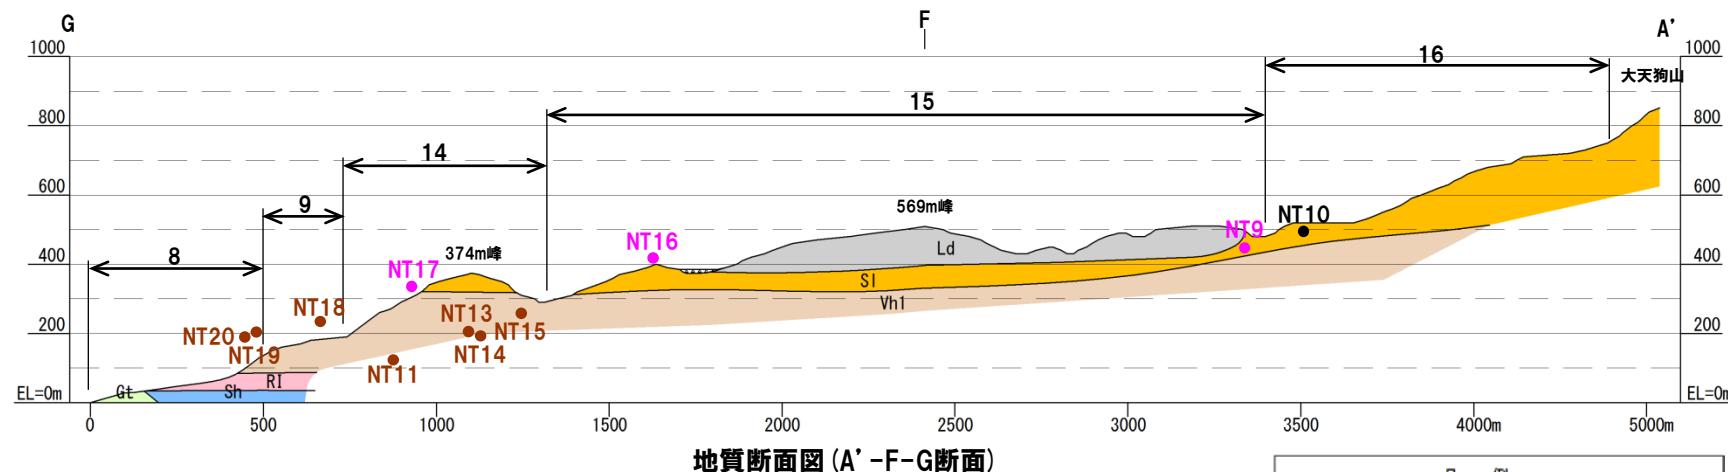
- ブロック16・15及びブロック14の374m峰付近で、積丹岳溶岩類(SI)を確認している。
- ブロック15では積丹岳溶岩類(SI)を露頭で確認し、確認標高まで積丹岳溶岩類(SI)、その上位は地すべり堆積物(Ld)が分布すると推定した。
- ブロック14は、374m峰・419m峰周辺、ブロック9背後崖、オネナイ川左岸において積丹岳溶岩類(SI)を露頭で確認している。
- ブロック8・9は神恵内層の自破碎溶岩(Vh1)を露頭で確認している。
- ブロック17は、標高300m以下の河床で変質した安山岩(Vh1)を確認している。また、斜面において植生は認められるが、露岩は確認できない。急崖前面の斜面は上流側がSW方向、下流側がNW方向とほかのブロックとは最大傾斜方向が異なること、ブロック15・16の斜面より緩傾斜であることから、斜面崩壊物起源の崖錐地形と推定した。
- 鉢山を滑落崖とする地すべり地形は、防災科学技術研究所(2010)及び空中写真判読結果では495m峰には到達していない。

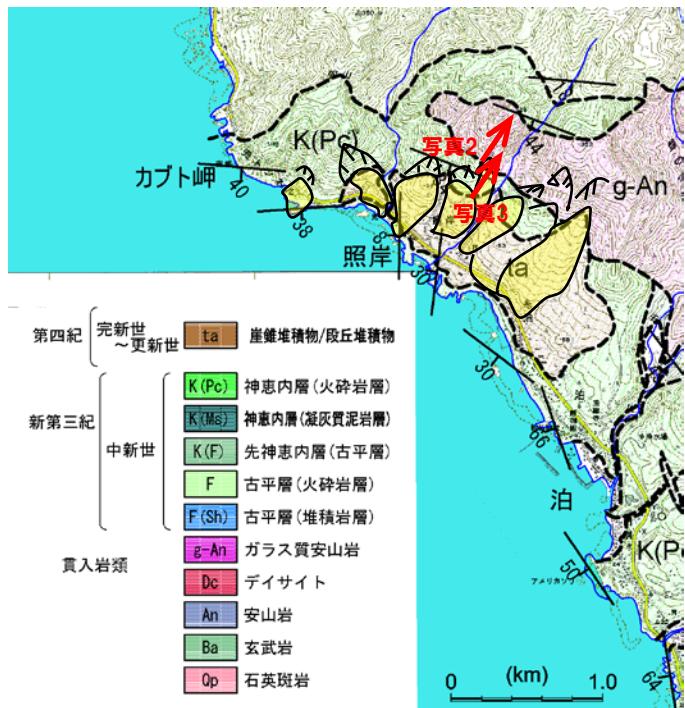
写真2

- 防災科学技術研究所(2010)では、貫入岩と神恵内層の境界付近、神恵内層の火碎岩と貫入岩の境界、神恵内層の火碎岩と崖錐堆積物の境界の山側付近に滑落崖を記載している。
- 貫入岩と神恵内層の境界は山側の採石場で認められるが、境界周辺に地すべりによる破碎を示唆するものは認められない。

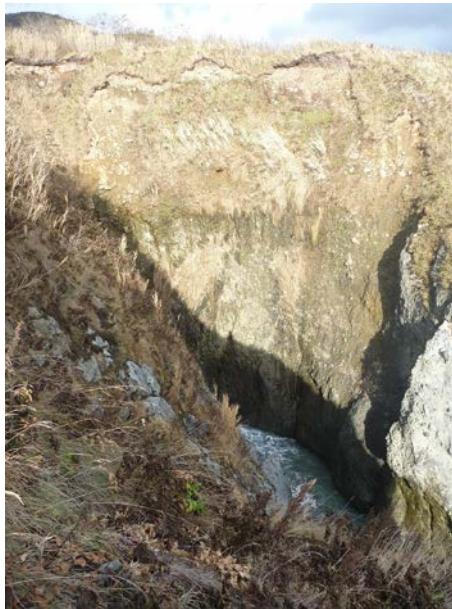
○沿岸部では神恵内層の火碎岩が塊状に分布し、地すべりによる破碎を示唆するようなものは認められない。

写真6: 沿岸部の火碎岩分布状況

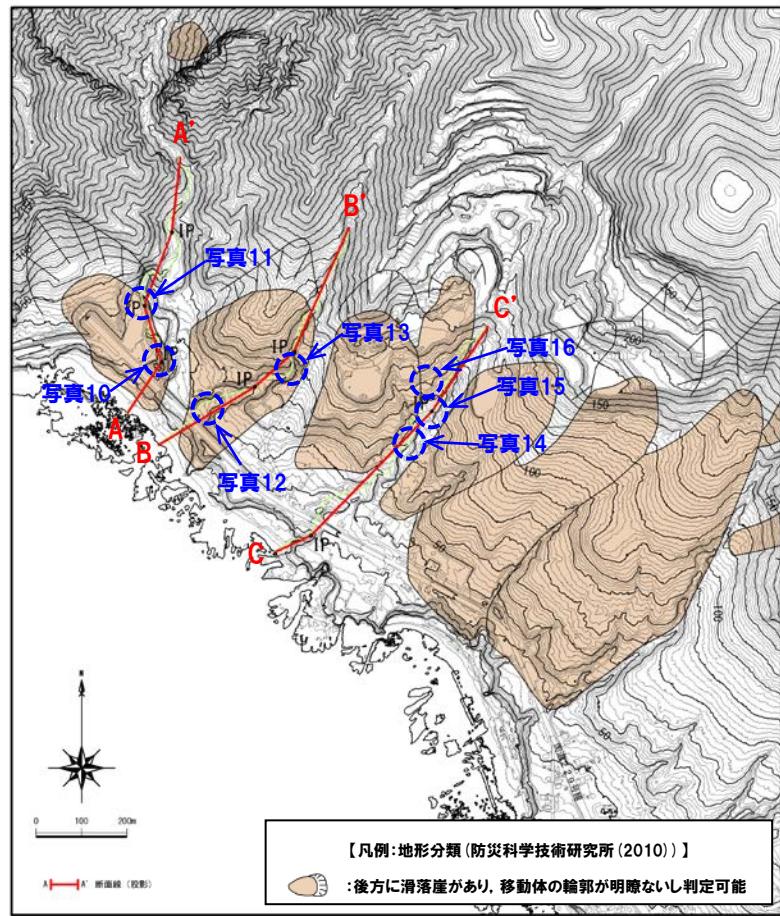
地形分類図(防災科学技術研究所(2010))

- 防災科学技術研究所(2010)の範囲の河床露頭では、神恵内層の火碎岩が塊状に分布し、地すべりによる破碎を示唆するようなものは認められない。
- 周辺で基盤を覆って分布する堆積物は、礫混じりシルト質砂を主体とし、よく締まっている。

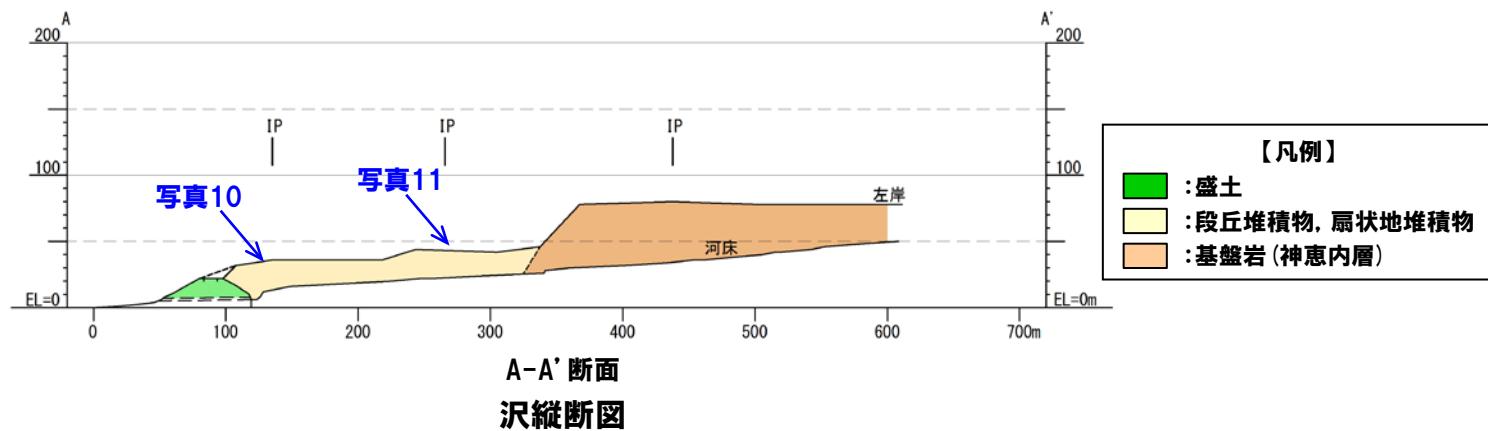
- A-A' 断面では、山地から神恵内層の基盤岩が分布し、山地部の河床では神恵内層の健岩が確認され、遷緩線より下流の緩斜面では段丘堆積物、扇状地堆積物が堆積し、一部河食崖に神恵内層の露頭が確認される。
- 緩斜面部では地すべりを示唆するような先端部の舌状地形は認められない。

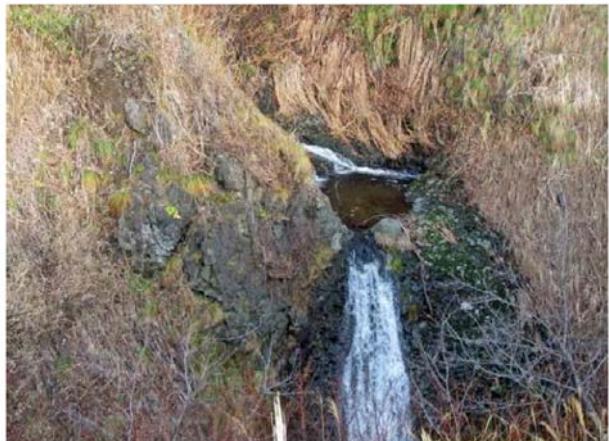
写真10:地すべりブロック前面の沢河床の自破碎溶岩。滝を形成している。

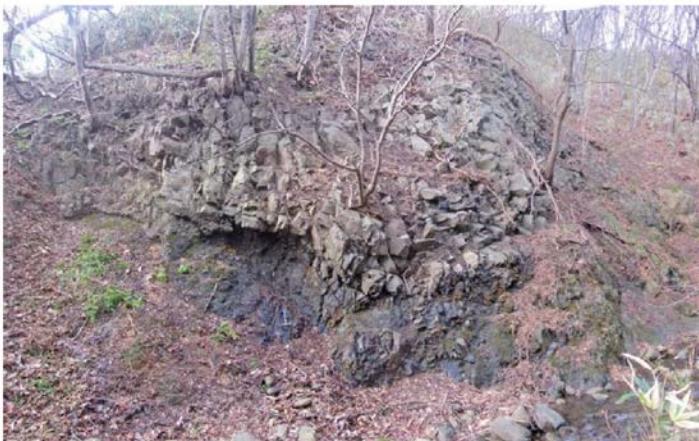
写真11:地すべりブロック東側の沢の河食崖に分布する自破碎溶岩。付近の河床でも確認される。

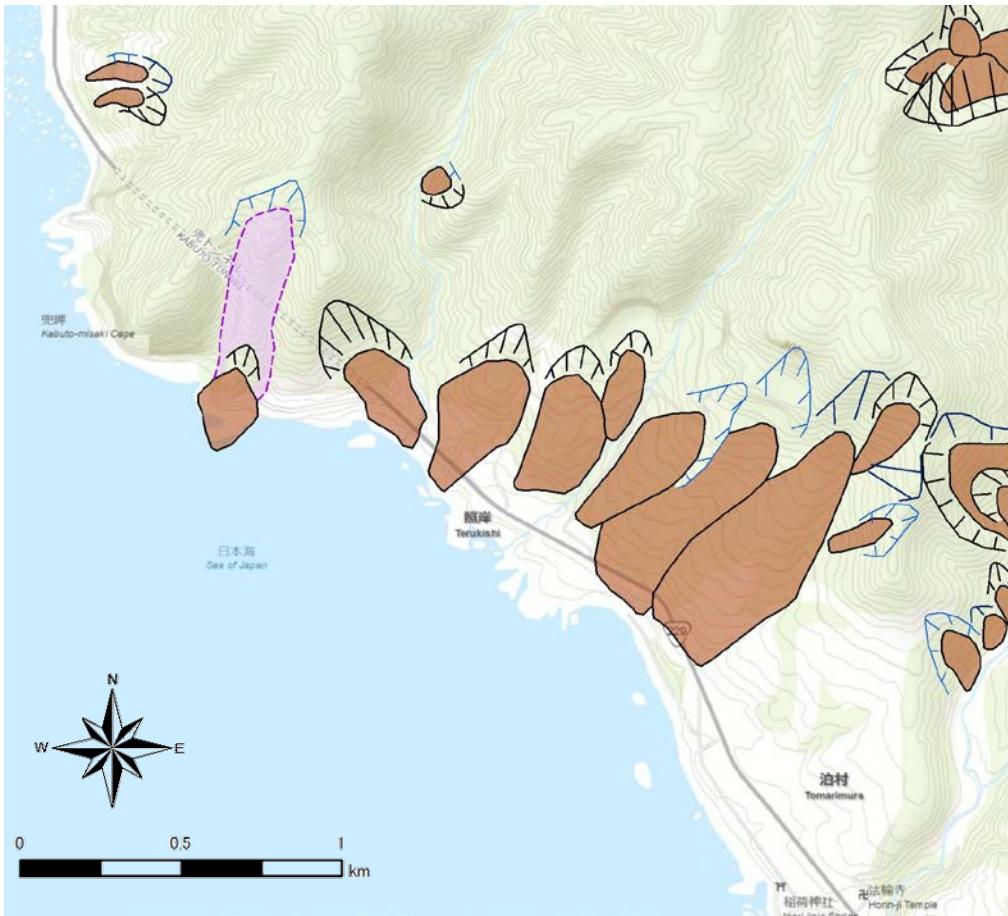
地すべり地形位置図(兜岩)
(防災科学技術研究所(2010)より引用)

- 防災科学技術研究所(2010)に示される滑落崖付近において、地すべりによる破碎を示唆するようなものは認められない。

- 地すべり地形末端付近のボーリングコアで確認される基盤岩は健岩であり、ブロック状に破碎された部分や擦痕等は認められない。
- また、基盤と堆積物の境界付近はほぼ一様に連続しており、堆積物中にせん断面やシート状の粘土の挟在等は認められないことから、崩積地すべりが想定されない。
- 沢部に堆積する崖錐堆積物及び扇状地性堆積物の層厚は10m~20m程度で、ボーリング調査結果で確認した層厚と顕著な差は認められない。

- 空中写真判読結果・地形判読結果、地表地質踏査結果及びボーリング調査結果を踏まえ、敷地に影響のある津波を発生させる可能性がある津波として、兜岩は選定しない。
